ODBORNÝ POSUDEK

**Metodiky posuzování staveb z hlediska výskytu obecně a zvláště
chráněných synantropních druhů živočichů**

**SPŠS a OA Kladno
budova školy**

Budova Střední průmyslové školy stavební a Obchodní akademie Kladno, Cyrila Boudy č.p. 2954, 272 03 Kladno.

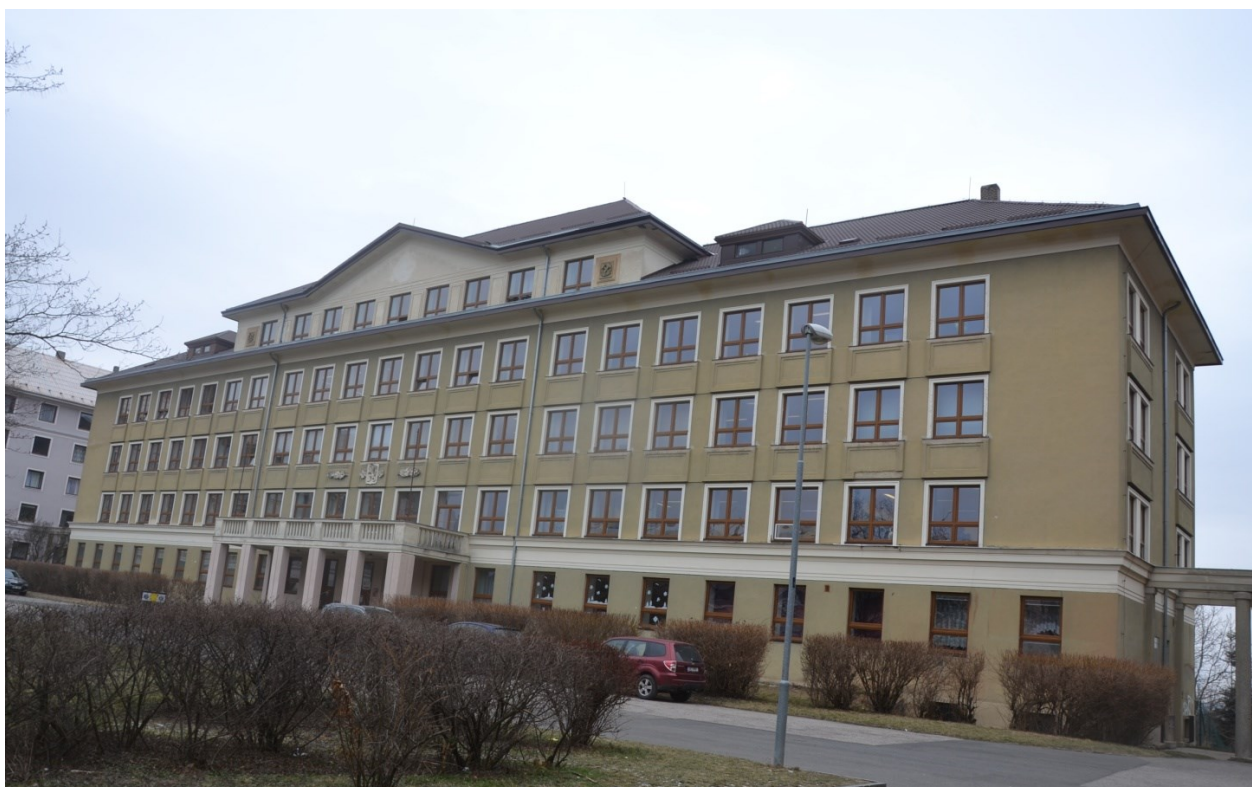
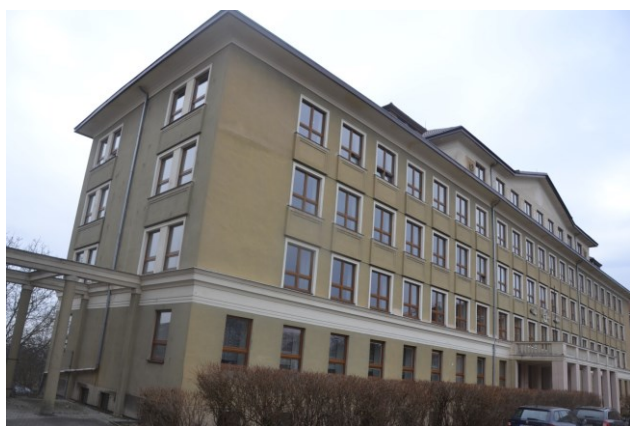
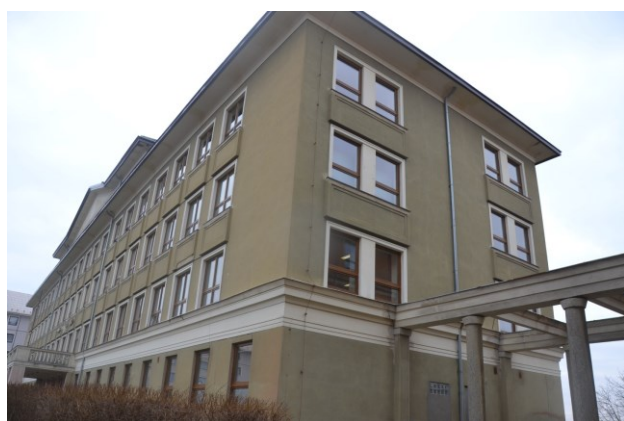
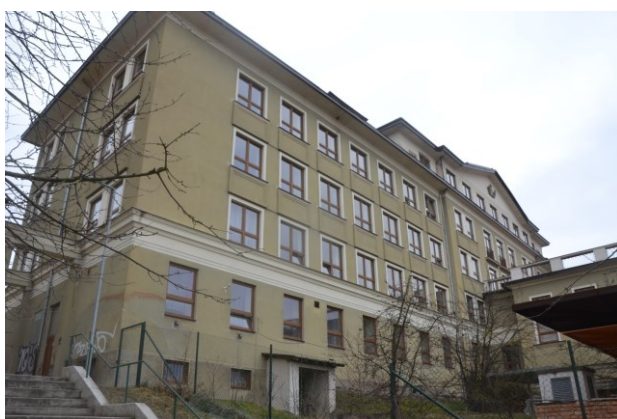
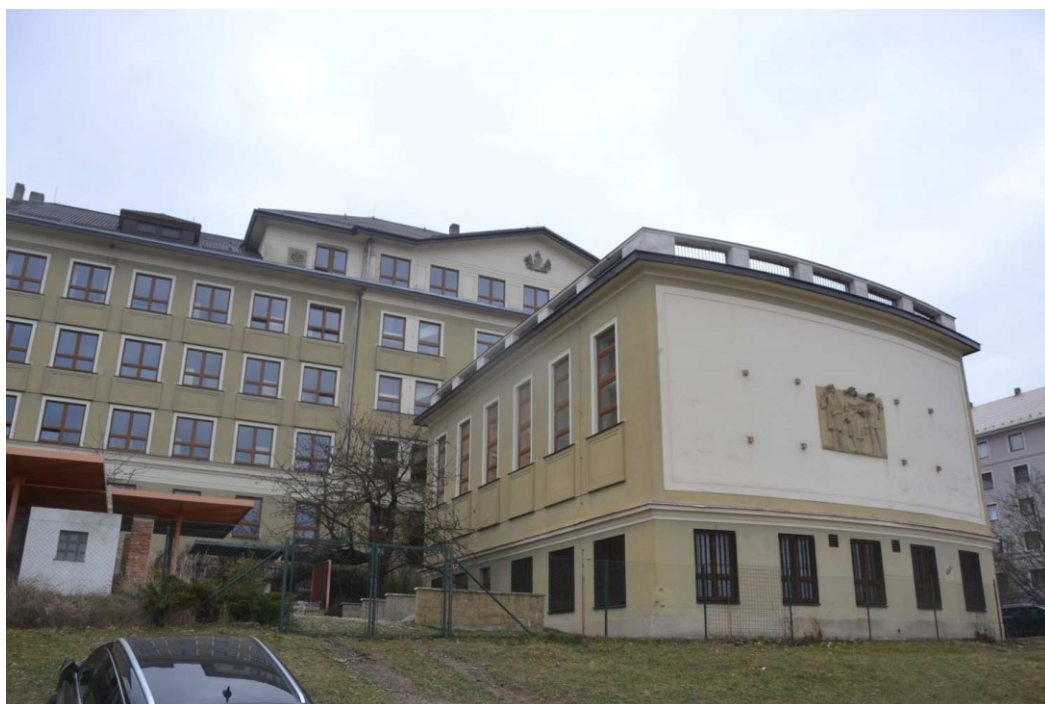
Obr 1 - 4: Budova školy Cyrila Boudy 2954, Kladno.

Budova školy – velká, zděná, až pětipodlažní stavba s valbovou střechou (obr úvod, 1 – 4).

Budova školy je až pětipodlažní velká zděná stavba s valbovou střechou (obr úvod, 1 – 4). Půdní prostor je uzavřený, se zateplenou podlahou, bez jakýchkoliv pobytových stop po hnízdění ptáků či výskytu netopýrů (obr 5).

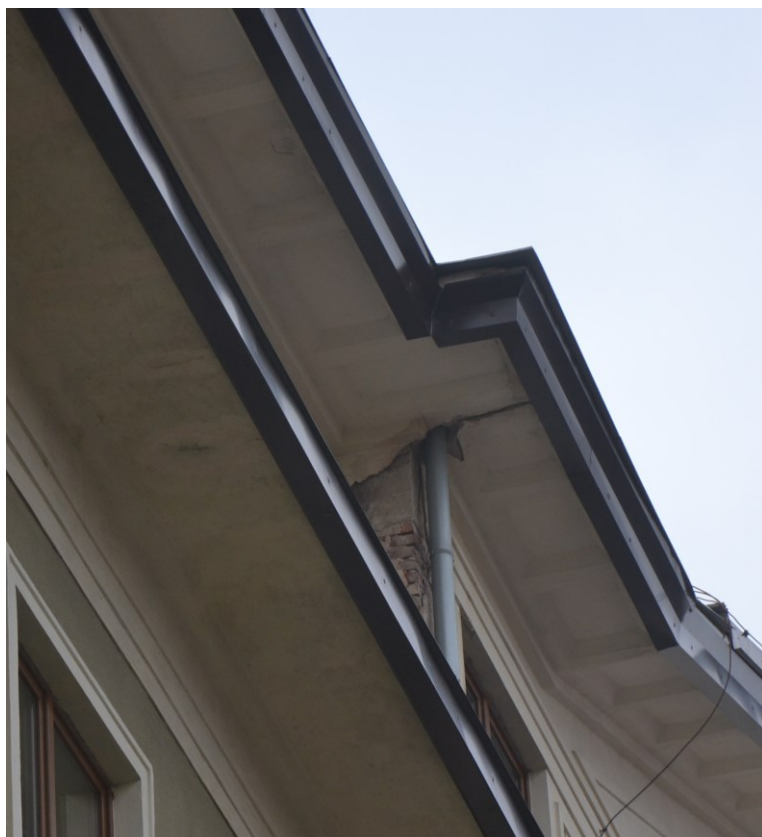
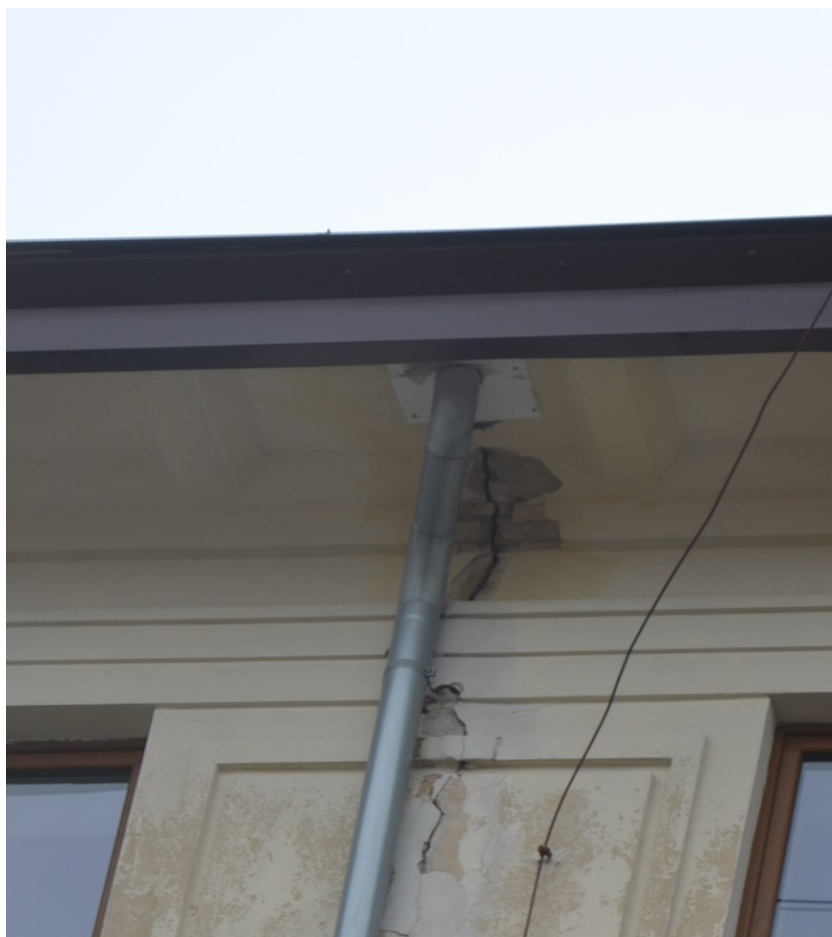
Fasády jsou celkem zachovalé, ojediněle, zejména v oblasti střešních říms, byly pozorovány praskliny či poruchy omítky (obr 6 – 7). V jejich okolí však nebyly zaznamenány pobytové stopy typické pro tradiční úkryty štěrbínových druhů netopýrů. Na jednom místě v okapové nise na severovýchodní části budovy byl nalezen trus poštolky obecné (*Falco tinnunculus*), její hnízdění v blízkosti nelze vyloučit, nicméně při pohledu ze země hnízdo nalezeno nebylo. Na parapetu okna na severozápadní štítové straně jsou umístěny dvě, zatím neosídlené, tříkomorové budky pro rorýse. Další vhodná místa pro hnízdění rorýsů obecných se na budově vzhledem ke stavbě střechy nenachází.

Obr 6 - 7: Příklady prasklin zdiva.

Plánované stavební úpravy lze realizovat bez nutnosti dodržet ochranná opatření.

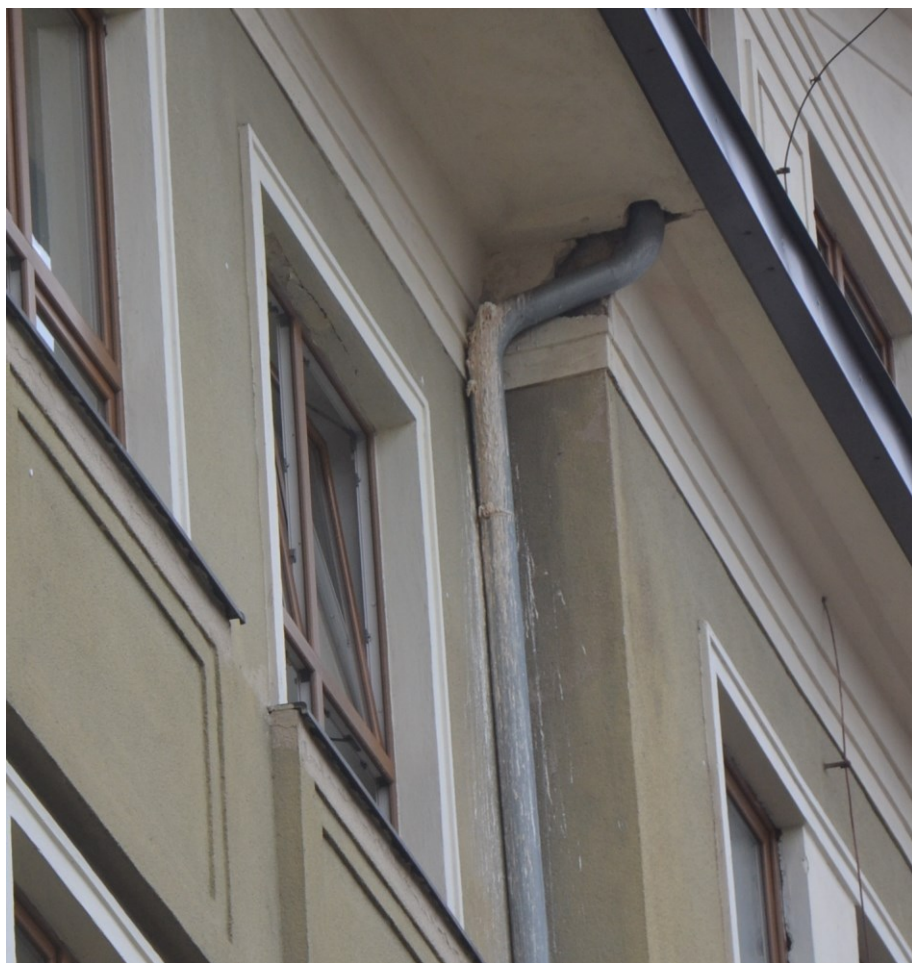
Obr 8: Trus poštolky.
