Zakázkové číslo	:1362149
Počet výtisků	:3
Počet listů	:17
Výtisk č.	:1 2 3
List č.	: 1

Diagnostika vozovky a návrh opravy komunikace II/107 Všechnomy – silnice a okružní křižovatky

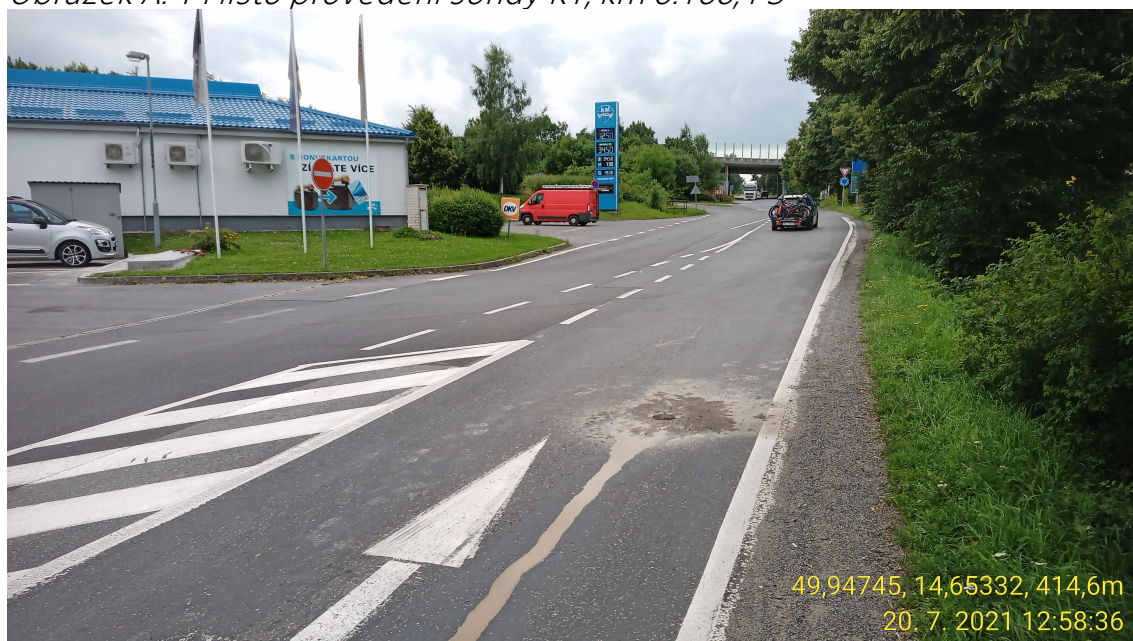
Obrázek A. 1 Místo provedení sondy K1, km 0.100, PS

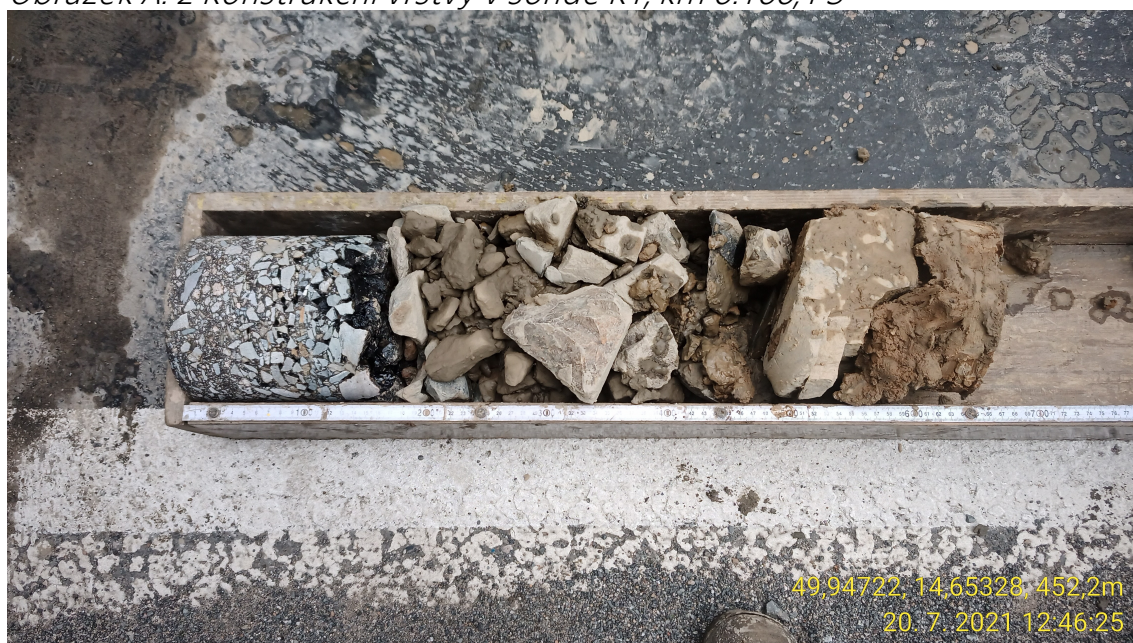
Konstrukční vrstva	Tloušťka v mm
Asfaltem stmelené vrstvy	170
Nestmelené vrstvy	300
CELKEM	470
Materiál v AZ	F3 MS

V celé délce sledovaného úseku je kryt tvořen asfaltem stmelenou vrstvou s maximální velikostí zrna 11 mm, s největší pravděpodobností se jedná o asfaltovou směs typu ACO 11 + nebo ACO 11 S. Tloušťka asfaltem stmelených vrstev se pohybuje mezi 140 mm až 190 mm. V sondách K1 a K2 byly pod asfaltem stmelenými vrstvami zachyceny zbytky původních prolévaných vrstev typu penetrační makadam.

Obrázek A. 2 Konstrukční vrstvy v sondě K1, km 0.100, PS

Podúsek č.	K1	Sonda K1
Původní konstrukce		tloušťka vrstvy (mm)
Asfaltem stmelené vrstvy		170
Nestmelené vrstvy		300
Celkem		470
Nová konstrukce		tloušťka vrstvy (mm)
SMA 11 + PmB 25/55-65; ČSN EN 13 108-5; ČSN 73 6121		40
PS-CP; 0,35 kg.m ⁻² zbytkového pojiva; ČSN 73 6129		
ACL 16 + PmB 25/55-65; ČSN EN 13 108-1; ČSN 73 6121		60
PS-CP; 0,35 kg.m ⁻² zbytkového pojiva; ČSN 73 6129		
ACP 16 + 50/70; ČSN EN 13 108-1; ČSN 73 6121		60
PI-C; 0,80 kg.m ⁻² zbytkového pojiva; ČSN 73 6129		
SC C _{3/4} ; ČSN EN 14 227-1; ČSN 73 6124-1		160
ŠD _A 0/63; ČSN EN 13 285; ČSN 73 6126-1		250
Celkem		570
Vybourání a frézování stávajících vrstev		570
zvýšení nivelety		00
<i>Pozn. Asfaltové směsi SMA 11 + a ACL 16 + dodatečně modifikovat 3D rozptýlenou výztuží, funkce v ložní vrstvě: další omezení vzniku trvalých deformací, funkce v obrusné vrstvě: omezení vzniku deformací a trhlin od působení tangenciální dopravy při deceleraci a akceleraci nákladních vozidel při průjezdu okružními křižovatkami a krátkými přímými úseky</i>

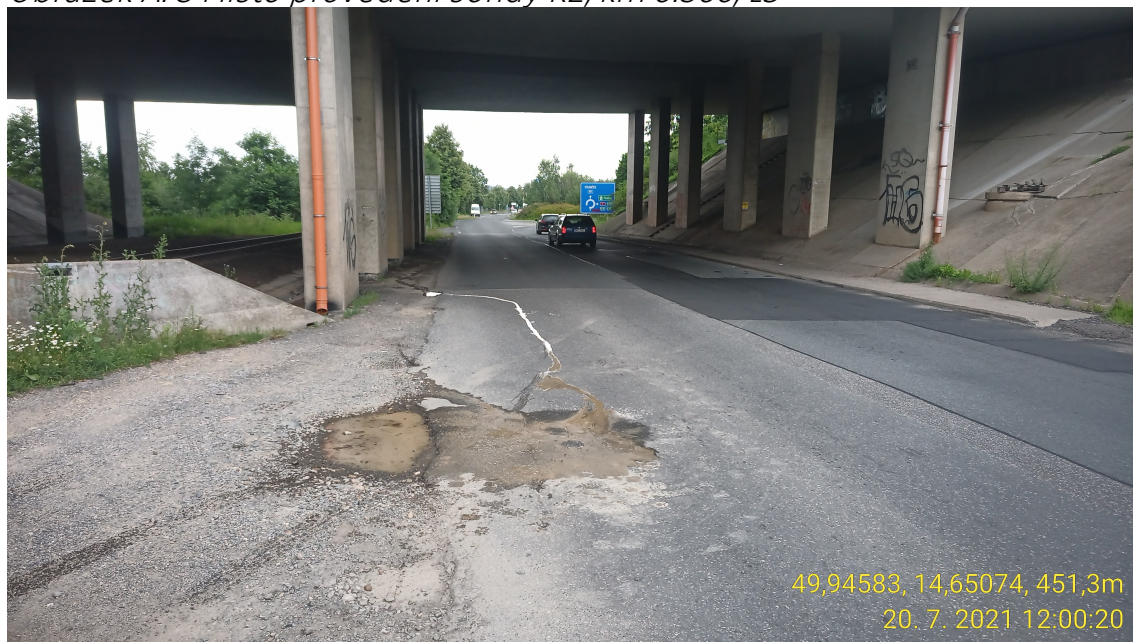
Obrázek A. 3 Místo provedení sondy K2, km 0.300, LS

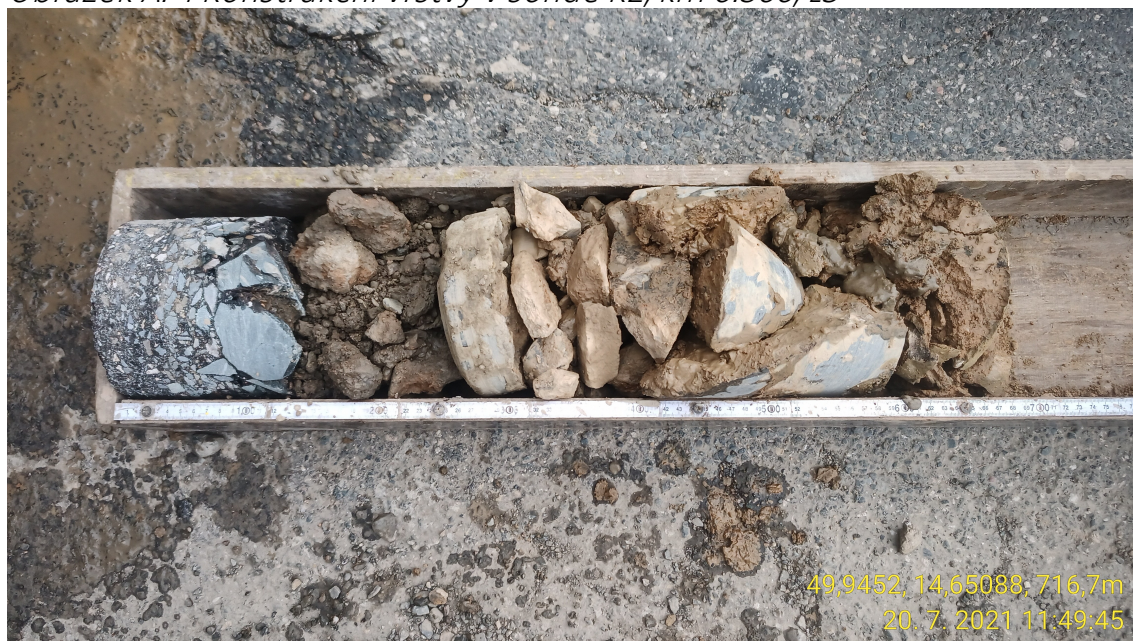
Konstrukční vrstva	Tloušťka v mm
Asfaltem stmelené vrstvy	140
Nestmelené vrstvy	250
Štět	200
CELKEM	590
Materiál v AZ	G4 GM

Podkladní vrstvy jsou tvořeny z větší části nestmelenými vrstvami, v sondě K2 byl pod nimi v hloubce cca 400 mm zjištěn původní štět. V sondě K3 byla zjištěna podkladní vrstva typu SC (hydraulicky stmelená vrstva).

Obrázek A. 4 Konstrukční vrstvy v sondě K2, km 0.300, LS

Podúsek č.	K2	Sonda K2
Původní konstrukce		tloušťka vrstvy (mm)
Asfaltem stmelené vrstvy		140
Nestmelené vrstvy		250
Štět		200
Celkem		590
Nová konstrukce		tloušťka vrstvy (mm)
SMA 11 + PmB 25/55-65; ČSN EN 13 108-5; ČSN 73 6121		40
PS-CP; 0,35 kg.m ⁻² zbytkového pojiva; ČSN 73 6129		
ACL 16 + PmB 25/55-65; ČSN EN 13 108-1; ČSN 73 6121		60
PS-CP; 0,35 kg.m ⁻² zbytkového pojiva; ČSN 73 6129		
ACP 16 + 50/70; ČSN EN 13 108-1; ČSN 73 6121		60
PI-C; 0,80 kg.m ⁻² zbytkového pojiva; ČSN 73 6129		
SC C _{3/4} ; ČSN EN 14 227-1; ČSN 73 6124-1		160
Nestmelené vrstvy (původní)		70
Štět (původní)		200
Celkem		590
Vybourání a frézování stávajících vrstev		320
zvýšení nivelety		00
<i>Pozn. Asfaltové směsi SMA 11 + a ACL 16 + dodatečně modifikovat 3D rozptýlenou výztuží, funkce v ložní vrstvě: další omezení vzniku trvalých deformací, funkce v obrusné vrstvě: omezení vzniku deformací a trhlin od působení tangenciální dopravy při deceleraci a akceleraci nákladních vozidel při průjezdu okružními křižovatkami a krátkými přínými úseky</i>

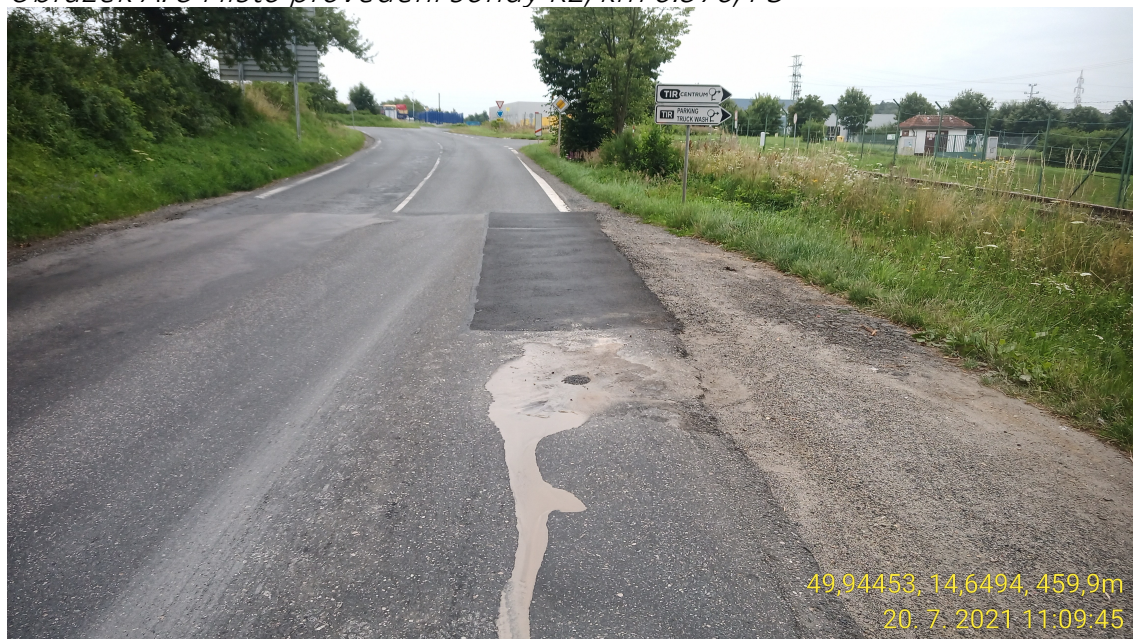
Obrázek A. 5 Místo provedení sondy K2, km 0.570, PS

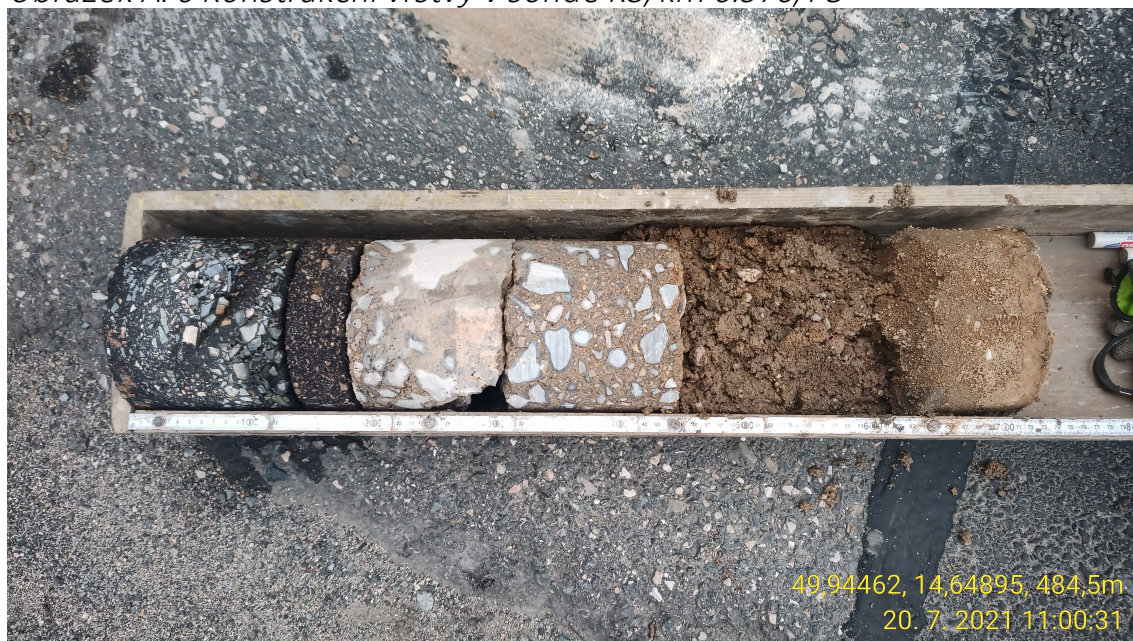
Konstrukční vrstva	Tloušťka v mm
Asfaltem stmelené vrstvy	190
Hydraulicky stmelené vrstvy	260
Štěrkopísek	180
CELKEM	630
Materiál v AZ	S4 SM

Obrázek A. 6 Konstrukční vrstvy v sondě K3, km 0.570, PS

Podúsek č.	Sonda K3
Původní konstrukce	tloušťka vrstvy (mm)
Asfaltem stmelené vrstvy	190
Hydraulicky stmelené vrstvy	260
Štěrkopísek	180
Celkem	630
Nová konstrukce	tloušťka vrstvy (mm)
SMA 11 + PmB 25/55-65; ČSN EN 13 108-5; ČSN 73 6121	40
PS-CP; 0,35 kg.m ⁻² zbytkového pojiva; ČSN 73 6129	
ACL 16 + PmB 25/55-65; ČSN EN 13 108-1; ČSN 73 6121	60
PS-CP; 0,35 kg.m ⁻² zbytkového pojiva; ČSN 73 6129	
ACP 16 + 50/70; ČSN EN 13 108-1; ČSN 73 6121	60
PI-C; 0,80 kg.m ⁻² zbytkového pojiva; ČSN 73 6129	
SC C _{3/4} ; ČSN EN 14 227-1; ČSN 73 6124-1	160
Hydraulicky stmelené vrstvy (původní)	130
Nestmelené vrstvy (původní)	180
Celkem	630
Vybourání a frézování stávajících vrstev	320
zvýšení nivelety	00
<i>Pozn. Asfaltové směsi SMA 11 + a ACL 16 + dodatečně modifikovat 3D rozptýlenou výztuží, funkce v ložní vrstvě: další omezení vzniku trvalých deformací, funkce v obrusné vrstvě: omezení vzniku deformací a trhlin od působení tangenciální dopravy při deceleraci a akceleraci nákladních vozidel při průjezdu okružními křižovatkami a krátkými přímými úseky</i>

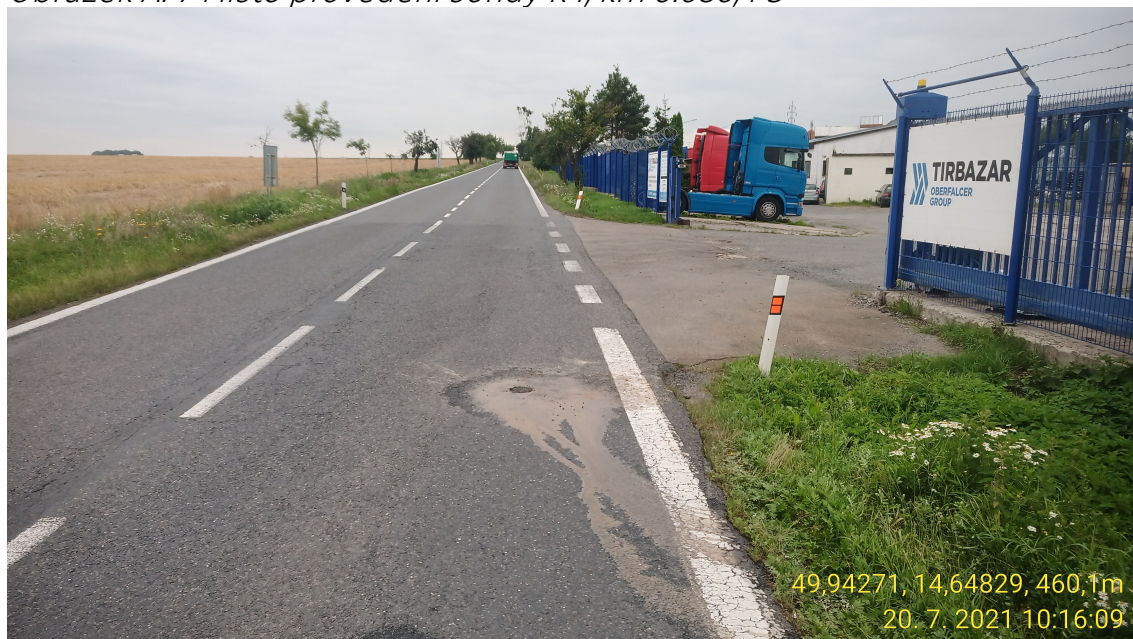
Obrázek A. 7 Místo provedení sondy K4, km 0.680, PS

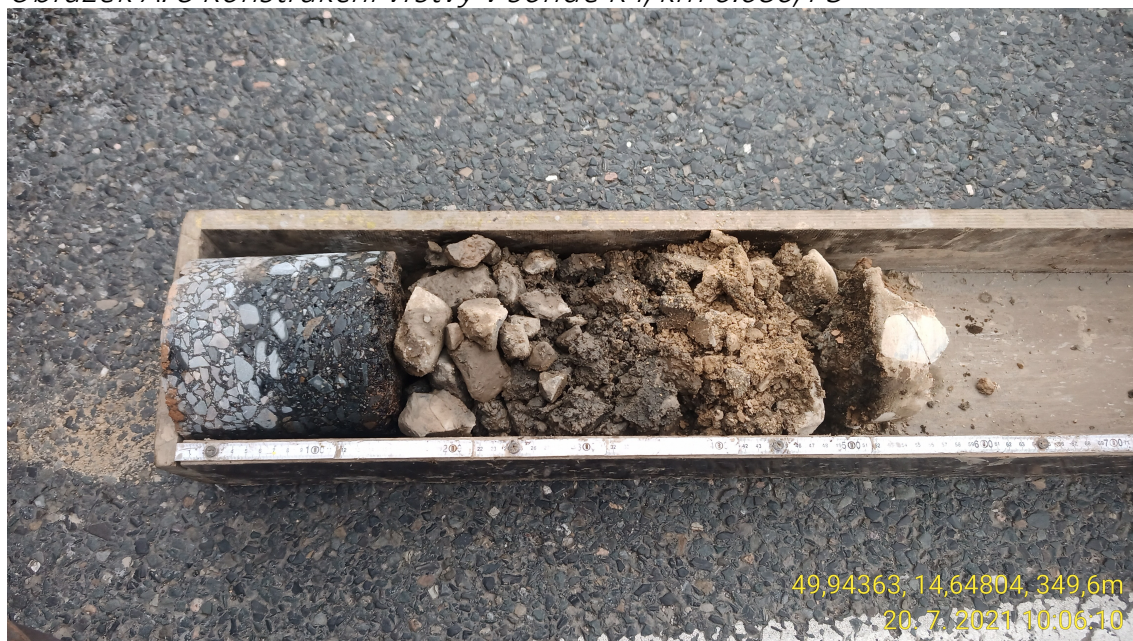
Konstrukční vrstva	Tloušťka v mm
Asfaltem stmelené vrstvy	155
Nestmelené vrstvy	100
CELKEM	255
Materiál v AZ	G4 GM

Obrázek A. 8 Konstrukční vrstvy v sondě K4, km 0.680, PS

Podúsek č.	K4	Sonda K4
Původní konstrukce		tloušťka vrstvy (mm)
Asfaltem stmelené vrstvy		155
Nestmelené vrstvy		100
Celkem		255
Nová konstrukce		tloušťka vrstvy (mm)
SMA 11 + PmB 25/55-65; ČSN EN 13 108-5; ČSN 73 6121		40
PS-CP; 0,35 kg.m ⁻² zbytkového pojiva; ČSN 73 6129		
ACL 16 + PmB 25/55-65; ČSN EN 13 108-1; ČSN 73 6121		60
PS-CP; 0,35 kg.m ⁻² zbytkového pojiva; ČSN 73 6129		
ACP 16 + 50/70; ČSN EN 13 108-1; ČSN 73 6121		60
PI-C; 0,80 kg.m ⁻² zbytkového pojiva; ČSN 73 6129		
SC C _{3/4} ; ČSN EN 14 227-1; ČSN 73 6124-1		160
ŠD _A 0/63; ČSN EN 13 285; ČSN 73 6126-1		250
Celkem		570
Vybourání a frézování stávajících vrstev		570
zvýšení nivelety		00
<i>Pozn. Asfaltové směsi SMA 11 + a ACL 16 + dodatečně modifikovat 3D rozptýlenou výztuží, funkce v ložní vrstvě: další omezení vzniku trvalých deformací, funkce v obrusné vrstvě: omezení vzniku deformací a trhlin od působení tangenciální dopravy při deceleraci a akceleraci nákladních vozidel při průjezdu okružními křižovatkami a krátkými přímými úseky</i>
