Protokol o zkoušce č. 200423/2020

měření hluku v mimopracovním prostředí

Obchvat obce Ořech – silnice III. třídy

Místo měření: Intravilán obce, Chotečská 25, Zbuzany

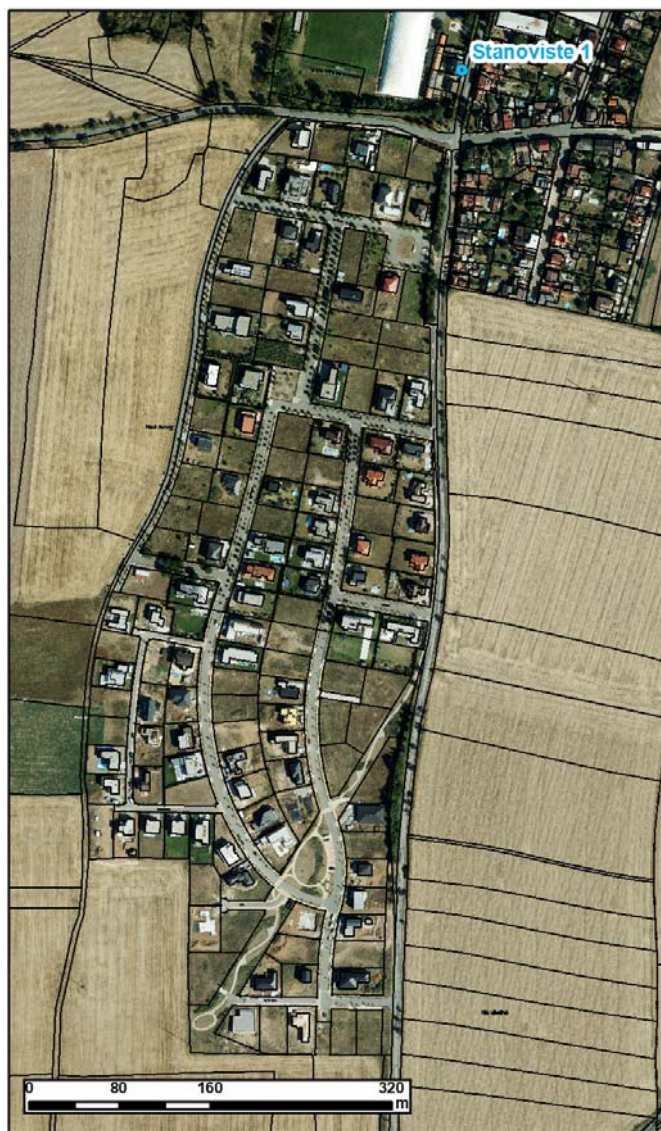
Schéma 1. Stanoviště měření pro kalibraci modelových výpočtů

Měření hluku v lokalitě bylo provedeno na jednom stanovišti dne 23. dubna v roce 2020. Stanoviště měření bylo umístěno v intravilánu obce Zbuzany. Účelem měření je kalibrace modelových výpočtů. Umístění sondy ukazuje schéma 1, charakteristiku měření poté tabulka 1.

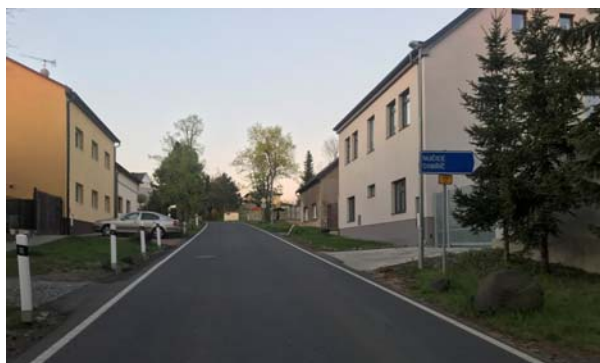
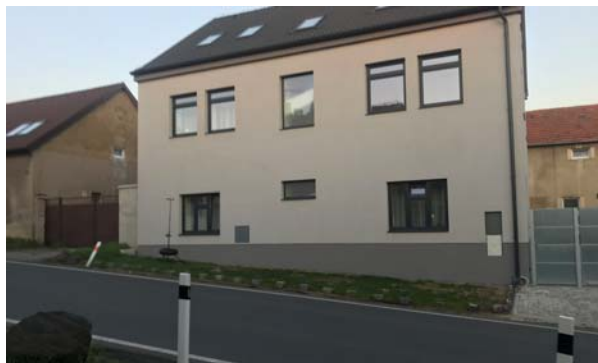
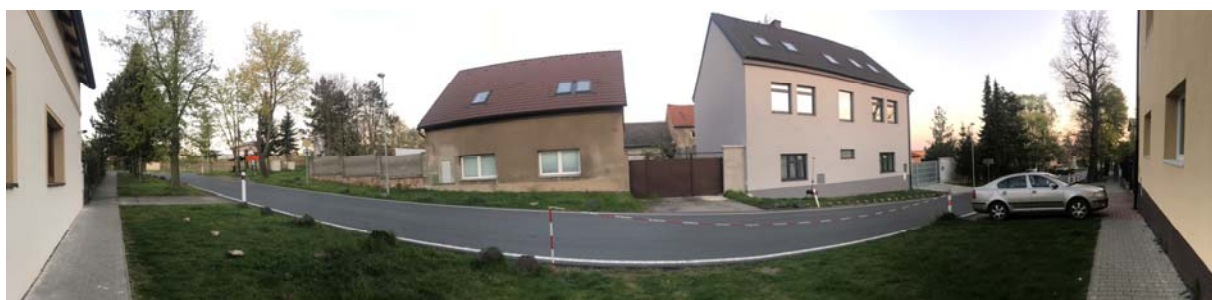
Fotodokumentace:

Obec: Zbuzany	Místo měření: Chráněný venkovní prostor stavby, Chotečská 25, Zbuzany
Datum: 23. 4. 2020, 4 ³⁰ až 9 ³⁰	Tlak: 979 hPa
Počasí: jasno	Rychlost proudění vzduchu: do 2 m.s ⁻¹
Relativní vlhkost vzduchu: 41 %	Teplota vzduchu: 12,8 °C
Výška mikrofону nad úrovní terénu: 2 m	Vzdálenost od osy komunikace: 4,8 m
Šířka komunikace: 5,5 m	Sklon komunikace: 5 %
Rychlost jízdy dopravního proudu: 40 – 50 km.h ⁻¹	Podmínky měření: automatický provoz hlukoměru
Povrch vozovky: živice, povrch bez závad	Váhový filtr: A

Popis lokality: Stanoviště se nachází 2 m před fasádou objektu. Komunikace je z obou stran lemována zástavbou rodinných domů, naproti přes ulici prochází pochůzný chodník. Silnice je ve sklonu. Živičný povrch je bez závad.
