**Protokol o zkoušce č. 190724/2019**

**měření hluku v mimopracovním prostředí**

**Obchvat obce Ořech – silnice III. třídy**

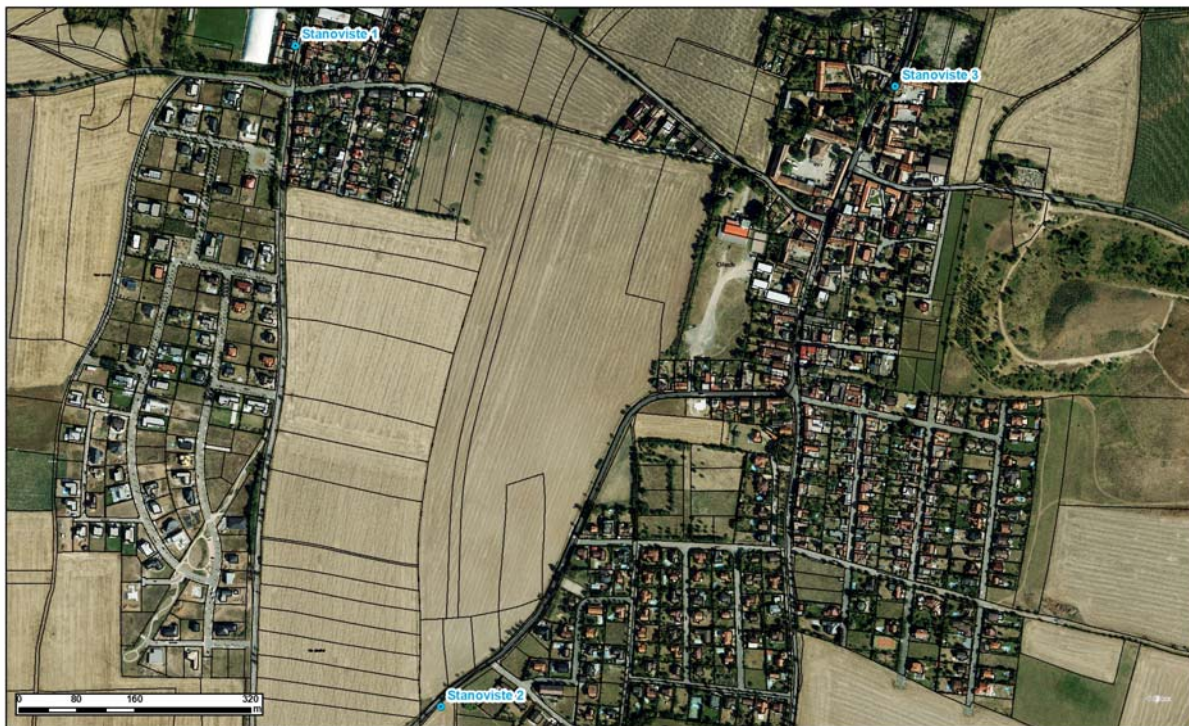
**Schéma 1. Stanoviště měření pro kalibraci modelových výpočtů**

Měření hluku v lokalitě bylo provedeno na třech stanovištích dne 24. července v roce 2019. Stanoviště měření byla umístěna u stávajících zdrojů hluku ve sféře vlivu navrhovaného obchvatu obce Ořech. Účelem měření je kalibrace modelových výpočtů. Umístění sond ukazuje schéma 1, soupis stanovišť a hlavní zdroje hluku v prostoru měření poté shrnuje tabulka 1.

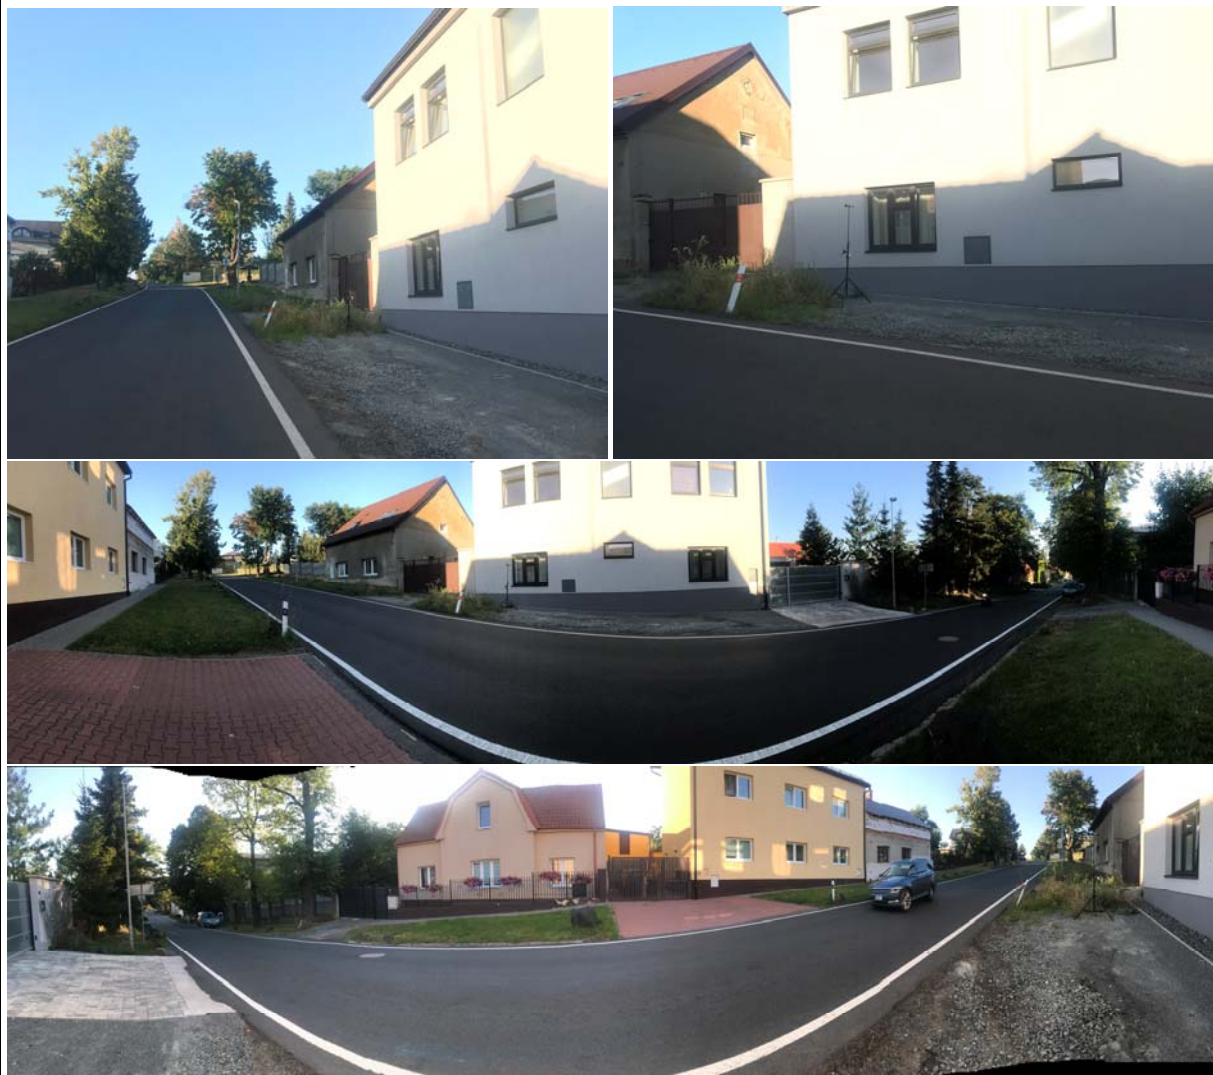
#### Fotodokumentace:

**Popis lokality:** Stanoviště se nachází 2 m před fasádou objektu. Komunikace je z obou stran lemována zástavbou rodinných domů, naproti přes ulici prochází pochůzný chodník. Silnice je ve sklonu. Živičný povrch je bez závad.

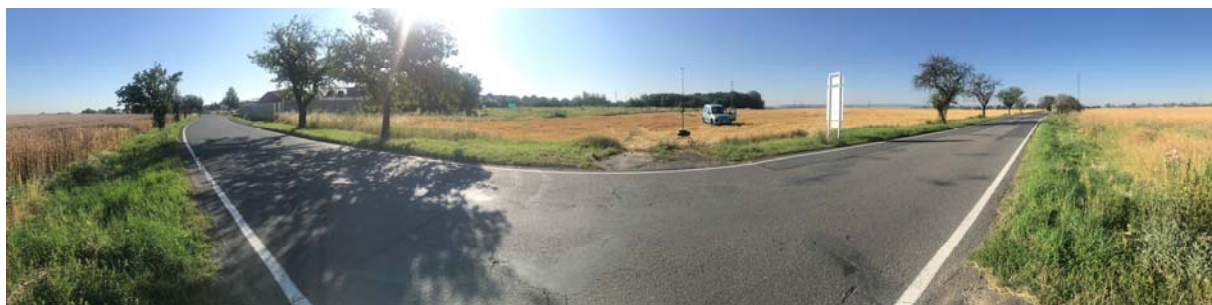
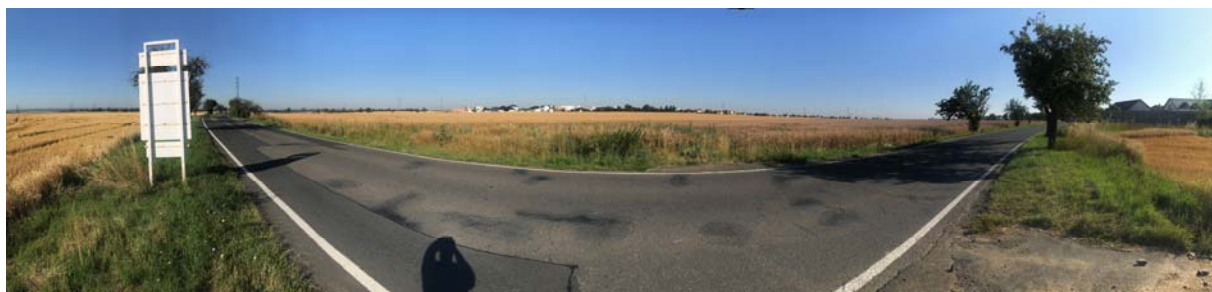
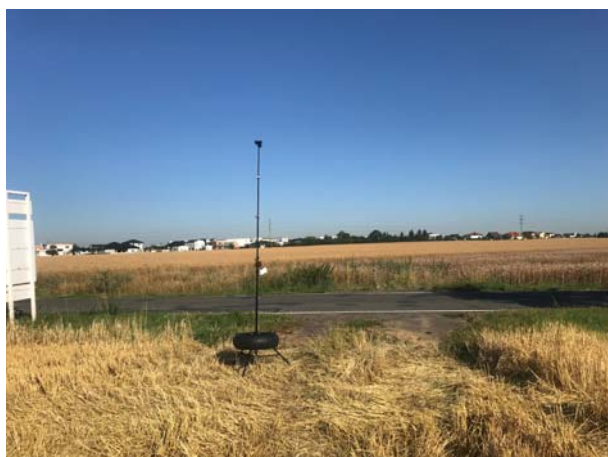
### Fotodokumentace:

<b>Obec:</b> Ořech	<b>Místo měření:</b> Extravilán obce Ořech, ulice Karlštejská
<b>Datum:</b> 24. 7. 2019, 8 <sup>15</sup> až 9 <sup>45</sup>	<b>Tlak:</b> 975 hPa
<b>Počasí:</b> jasno	<b>Rychlost proudění vzduchu:</b> do 1 m.s <sup>-1</sup>
<b>Relativní vlhkost vzduchu:</b> 64 %	<b>Teplota vzduchu:</b> 23,1 °C
<b>Výška mikrofону nad úrovní terénu:</b> 3 m	<b>Vzdálenost od osy komunikace:</b> 7,5 m
<b>Šířka komunikace:</b> 5,5 m	<b>Sklon komunikace:</b> 0 %
<b>Rychlost jízdy dopravního proudu:</b> 50 – 80 km.h <sup>-1</sup>	<b>Podmínky měření:</b> automatický provoz hlukoměru
<b>Povrch vozovky:</b> živice, poruchy	<b>Váhový filtr:</b> A
<b>Popis lokality:</b> Měření proběhlo na polní cestě v blízkosti komunikace za hranicí zastavěné části obce. V širším okolí se nachází volné polní plochy.

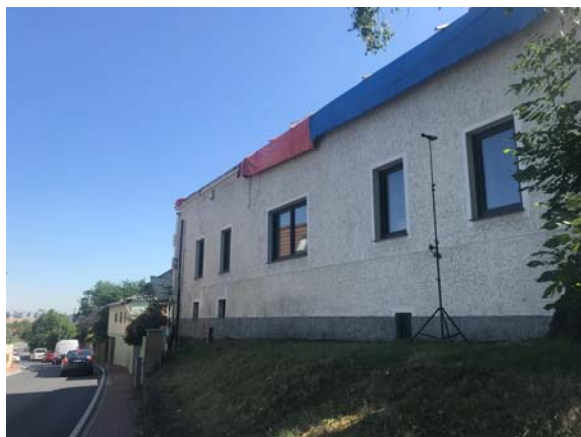
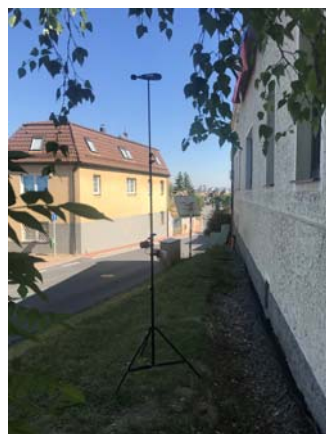
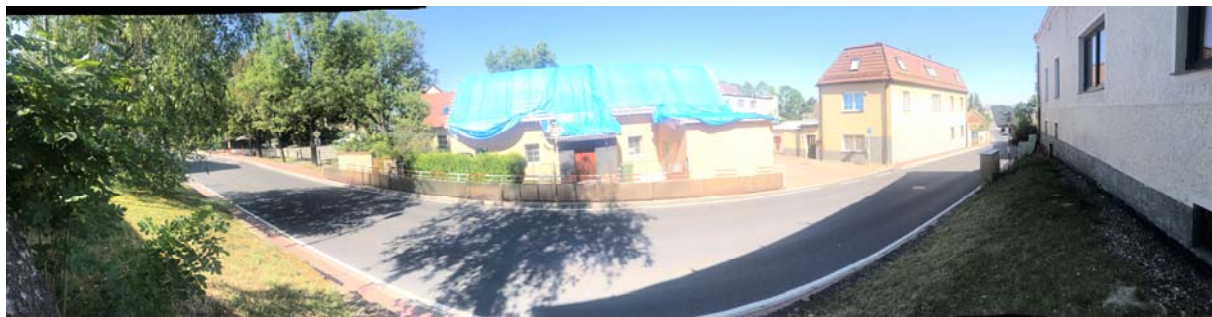
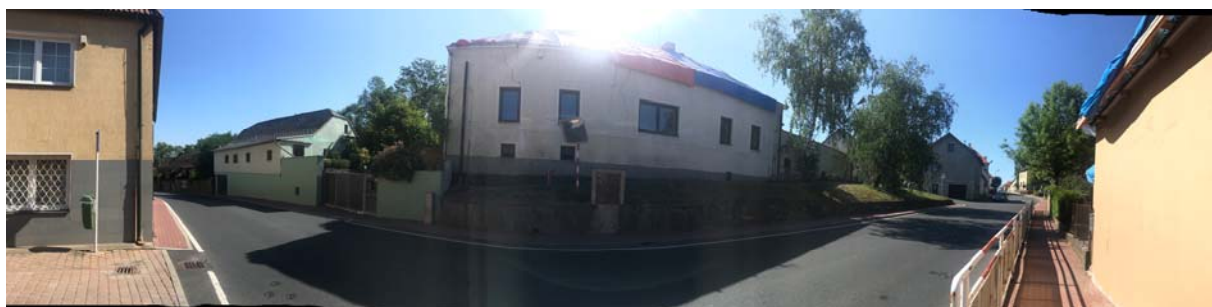
#### Fotodokumentace:

<b>Obec:</b> Ořech	<b>Místo měření:</b> Chráněný venkovní prostor stavby, Baarovo náměstí 30, Ořech
<b>Datum:</b> 24. 7. 2019, 10 <sup>05</sup> až 11 <sup>05</sup>	<b>Tlak:</b> 977 hPa
<b>Počasí:</b> jasno	<b>Rychlost proudění vzduchu:</b> do 1 m.s <sup>-1</sup>
<b>Relativní vlhkost vzduchu:</b> 52 %	<b>Teplota vzduchu:</b> 25,9 °C
<b>Výška mikrofону nad úrovní terénu:</b> 3 m	<b>Vzdálenost od osy komunikace:</b> 8 m
<b>Šířka ulice:</b> 7 m	<b>Sklon komunikace:</b> 5 %
<b>Rychlost jízdy dopravního proudu:</b> 20 –50 km.h <sup>-1</sup>	<b>Podmínky měření:</b> automatický provoz hlukoměru
<b>Povrch vozovky:</b> živice, bez závad, nízkohlučný povrch	<b>Váhový filtr:</b> A
<p><b>Popis lokality:</b> Stanoviště se nachází 1,6 m před fasádou objektu. Komunikace je z obou stran lemována zástavbou rodinných domů, naproti přes ulici prochází obcí pochůzný chodník. Silnice je ve sklonu. Živičný povrch je bez závad.</p>

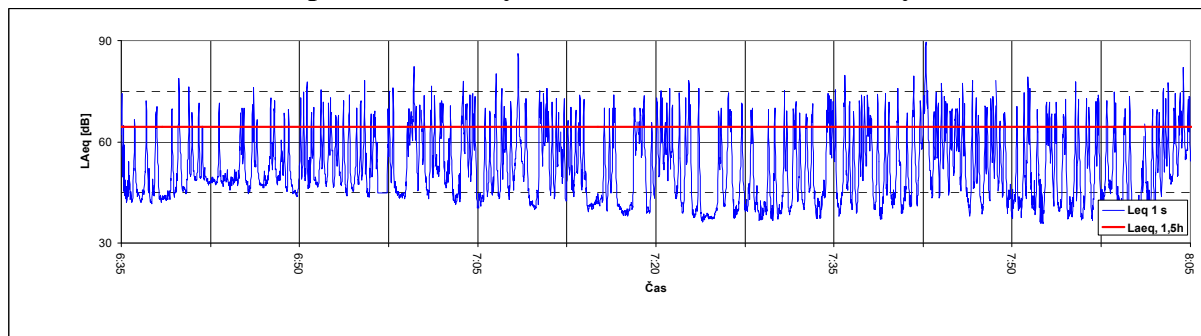
**Graf 1. Stanoviště 1 – průběh měřených hodnot hluku – 1,5 hodiny**

Průběh ekvivalentní hladiny akustického tlaku v době měření uvádí následující graf.

Interval			$L_{Aeq}$
6:35:00	-	6:40:00	60,9
6:40:00	-	6:45:00	57,9
6:45:00	-	6:50:00	61,0
6:50:00	-	6:55:00	63,3
6:55:00	-	7:00:00	65,1
7:00:00	-	7:05:00	64,9
7:05:00	-	7:10:00	67,0
7:10:00	-	7:15:00	63,3
7:15:00	-	7:20:00	61,1
7:20:00	-	7:25:00	64,0
7:25:00	-	7:30:00	60,3
7:30:00	-	7:35:00	62,4
7:35:00	-	7:40:00	64,2
7:40:00	-	7:45:00	71,0
7:45:00	-	7:50:00	64,3
7:50:00	-	7:55:00	62,9
7:55:00	-	8:00:00	63,3
8:00:00	-	8:05:00	65,5

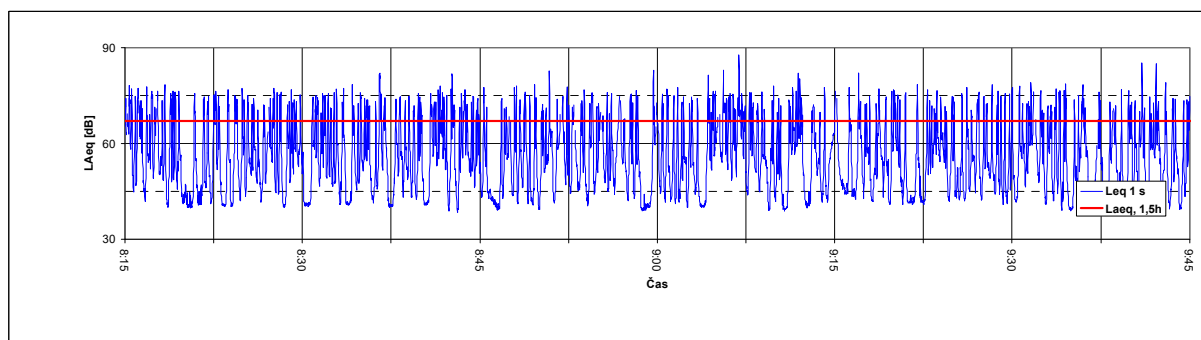
**Graf 2. Stanoviště 2 – průběh měřených hodnot hluku – 1,5 hodiny**

Průběh ekvivalentní hladiny akustického tlaku v době měření uvádí následující graf.

Interval			$L_{Aeq}$
8:15:00	-	8:20:00	68,3
8:20:00	-	8:25:00	66,1
8:25:00	-	8:30:00	66,5
8:30:00	-	8:35:00	66,5
8:35:00	-	8:40:00	67,2
8:40:00	-	8:45:00	68,3
8:45:00	-	8:50:00	65,1
8:50:00	-	8:55:00	66,4
8:55:00	-	9:00:00	66,1
9:00:00	-	9:05:00	66,5
9:05:00	-	9:10:00	69,9
9:10:00	-	9:15:00	66,4
9:15:00	-	9:20:00	66,5
9:20:00	-	9:25:00	65,9
9:25:00	-	9:30:00	65,9
9:30:00	-	9:35:00	67,3
9:35:00	-	9:40:00	64,7
9:40:00	-	9:45:00	68,1

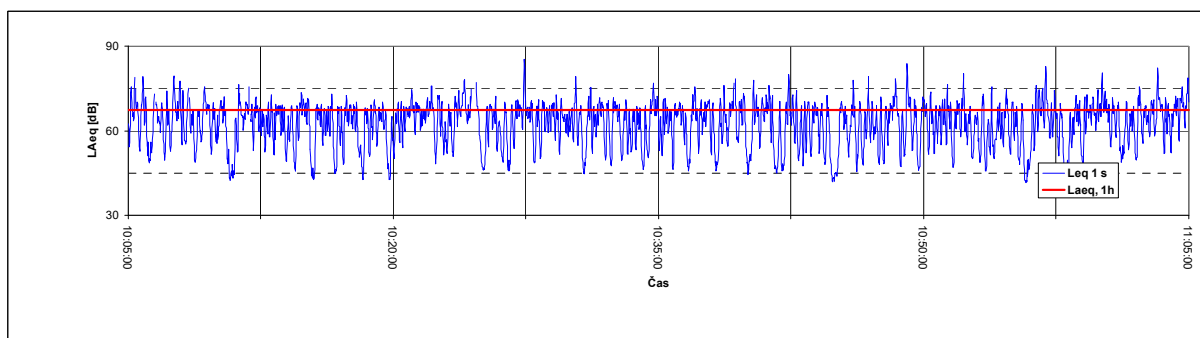
**Graf 3. Stanoviště 3 – průběh měřených hodnot hluku – 1 hodina**

Průběh ekvivalentní hladiny akustického tlaku v době měření uvádí následující graf.

Interval			$L_{Aeq}$
10:05:00	-	10:10:00	68,6
10:10:00	-	10:15:00	65,9
10:15:00	-	10:20:00	64,8
10:20:00	-	10:25:00	68,0
10:25:00	-	10:30:00	67,9
10:30:00	-	10:35:00	66,7
10:35:00	-	10:40:00	66,9
10:40:00	-	10:45:00	66,8
10:45:00	-	10:50:00	68,1
10:50:00	-	10:55:00	66,5
10:55:00	-	11:00:00	67,6
11:00:00	-	11:05:00	69,0
