Odborný posudek

výskytu zvláště chráněných a obecně chráněných druhů

synantropních živočichů v objektu

Dětského domova a ZŠ Přestavlky č. p. 1,

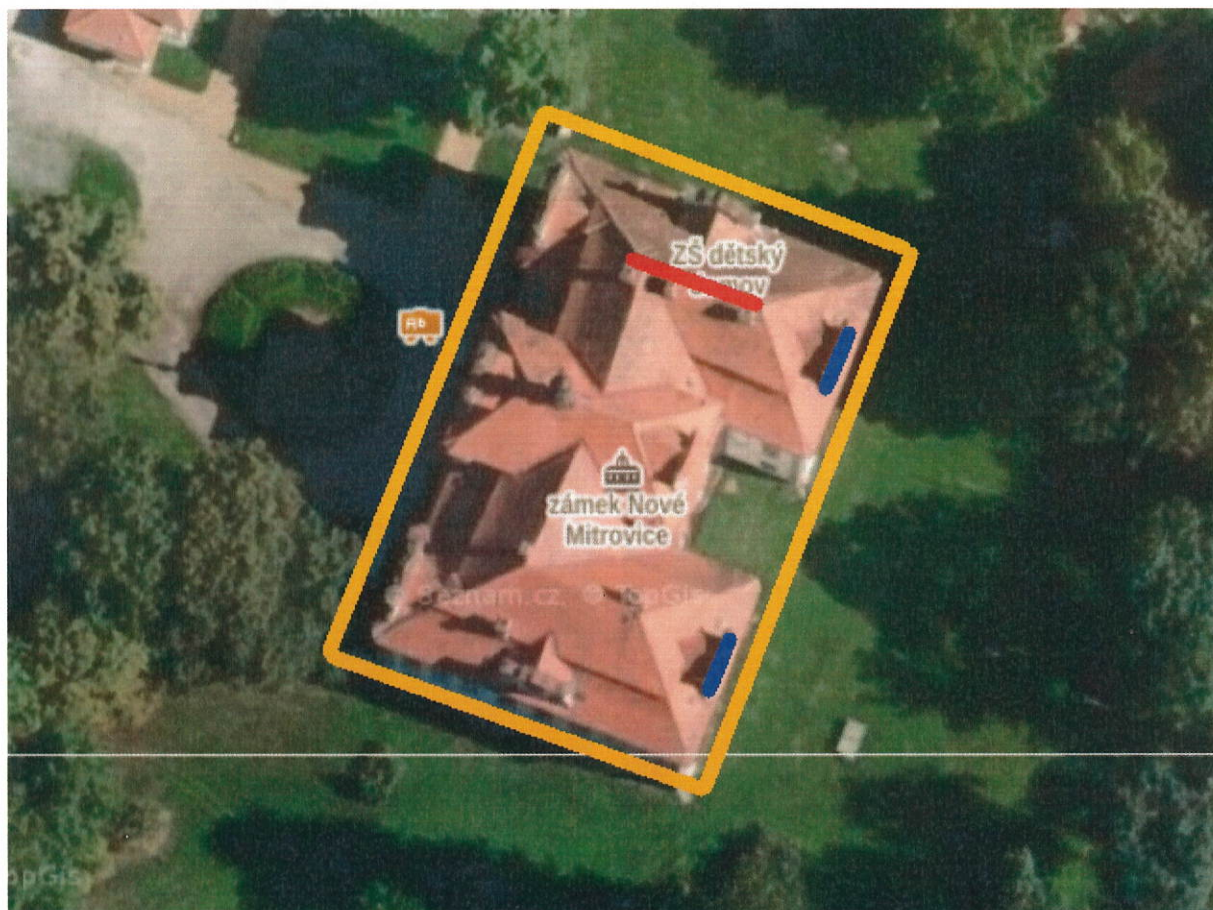
č. 1 Letecký snímek objektu se zákresem úkrytů letní kolonie netopýrů velkých červenou barvou a vletových otvorů do podstřeší modrou barvou

- c) Úkryty letní kolonie přechodné úkryty ZCHD netopýrů bude možné i po provedení stavební prací zachovat, stejně jako oba přístupové otvory do podstřeší, bez kterých se netopýři nemohou k úkrytům dostat. Viz. 3.1 Fotodokumentace, foto č. 27 - 31 s červeně označeným umístěním vletových otvorů nad balkonem ve východní fasádě objektu. Práce na rekonstrukci konstrukci krovu, pokud budou spojeny s impregnací dřevěných prvků střešního pláště, musí proběhnout tak, aby k aplikaci konzervačních prostředků (proti plísním, dřevokaznému hmyzu) došlo min. 2 měsíce před návratem ZCHD netopýrů do úkrytů (tj. do 31. 1.). Stejně důležitý je i výběr vhodných přípravků, nejlépe sloučenin na bázi bóru (Bochemit QB, popř. na bázi pyrethroidů (Lignofix). Z fungicidů lze použít též kvartérní amonné soli, propikonazol, IPBC a dichlofluanid.

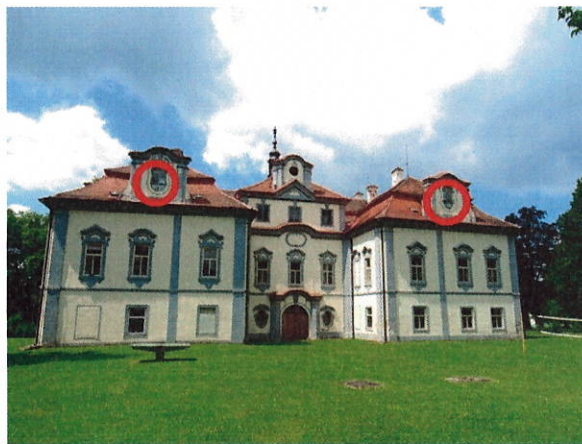
- Objekt **Dětského domova a ZŠ Přestavky č. p. 1** (dále jen „objekt“), Sedlec – Prčice - Přestavky (okres Příbram, Středočeský kraj) má 2 np, resp. 1 zvýšené np a 1 pp. Objekt s komplikovaným půdorysem je situován do rozsáhlého zámeckého parku mimo souvislou zástavbu obce. Viz. 3.1 Fotodokumentace, foto č. 1 se zákresem posuzovaného objektu žlutou barvou. Jedná se o historickou stavbu se zachovalými fasádami i střešní konstrukcí. Viz. 3.1 Fotodokumentace, foto č. 2 - 5.

č. 2 Severozápadní fasáda

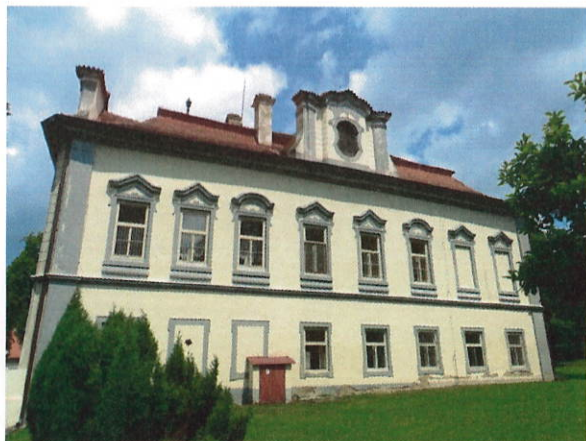
- V části A bylo na konstrukci krovu v blízkosti hřebene střechy zjištěno více úkrytů – jedná se o letní mateřskou kolonii ZCHD netopýra velkého (*Myotis myotis*). Minimálně ve 3 úkrytech bylo zjištěno ca. 80 adultních samic. Viz. 3.1 Fotodokumentace, foto č. 26 - 28. Další úkryty jsou využívány průběžně během celého letního období. Viz. 3.1 Fotodokumentace, foto č. 29 - 31. Netopýři do prostoru podstřeší pronikají štěrbinami mezi lamelovými dřevěnými žaluziemi vikýřových oken nad jihovýchodní fasádou objektu. Viz. 3.1 Fotodokumentace, foto č. 3, 32 - 35.

č. 3 Jihovýchodní fasáda

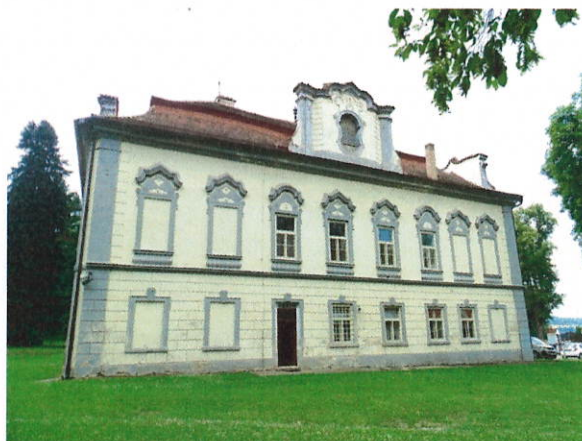
č. 4 Jihozápadní fasáda

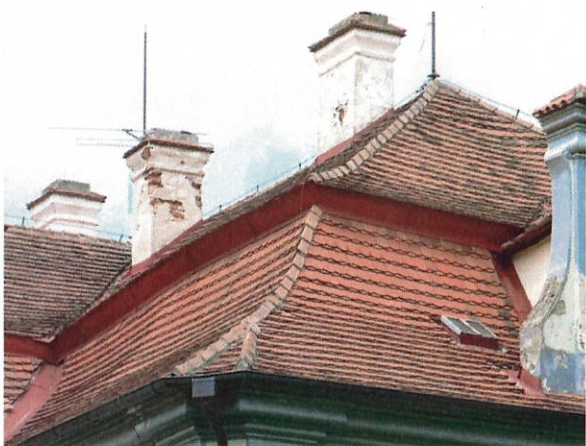
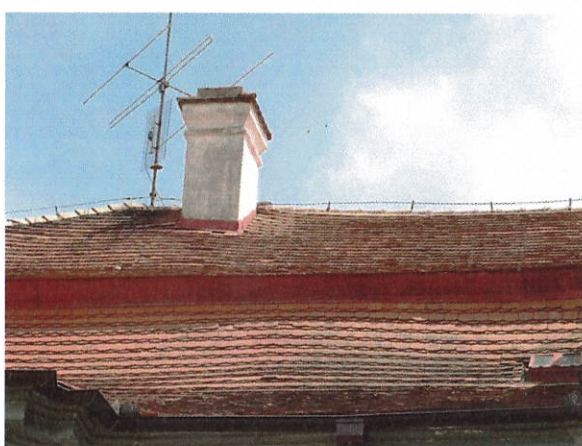
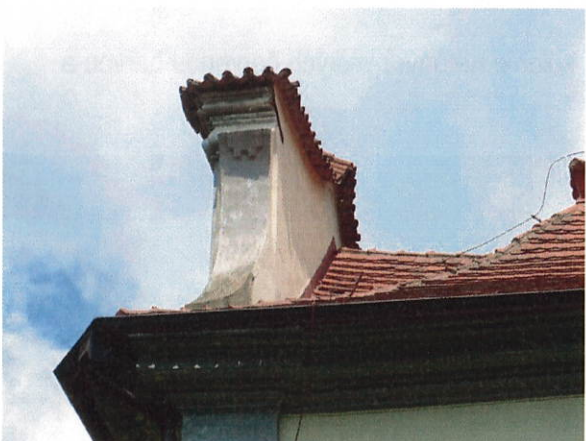
- V první fázi průzkumu byla provedena kontrola **střešního pláště a podstřeší** objektu. Viz 3.1 Fotodokumentace, foto č. 6 - 36. Střecha objektu je valbová, se strmým proměnlivým sklonem a komplikovanou dřevěnou konstrukcí. Viz. 3.1 Fotodokumentace, foto č. 6 – 8, 16 – 18, 20. Střechu kryjí tašky, střešní krytina je na více místech poškozená a v důsledku těchto poškození do objektu dlouhodobě zatéká. Viz. 3.1 Fotodokumentace, foto č. 6 – 8, 15, 21.

č. 6 - 8 Pohledy na plochu střechy

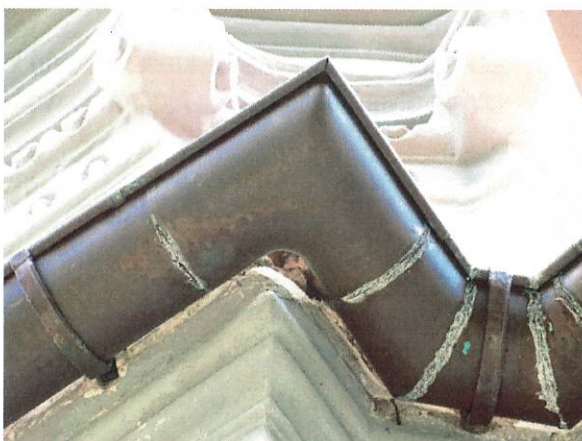
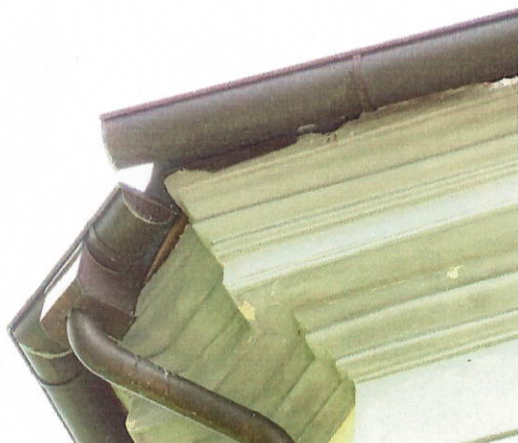
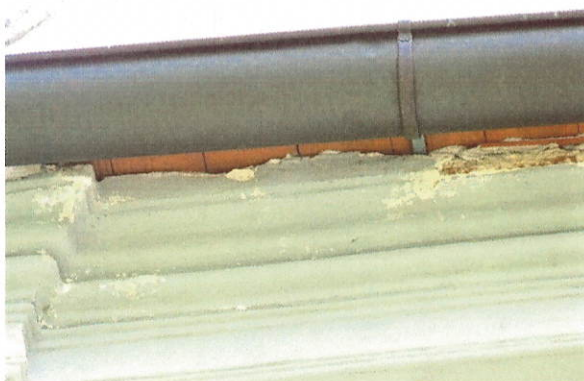
- Střešní plášť je po celém obvodu objektu pevně spojen se zdivem. Viz. 3.1 Fotodokumentace, foto č. 9 - 12. Rozsáhlejší poškození atikového zdiva byla zjištěna pouze na jihozápadní a jihovýchodní fasádě. Viz. 3.1 Fotodokumentace, foto č. 9 - 12. Prostory podstřeší mezi pozednicemi a vnějšími okraji atikových říms, kde ptáci nejčastěji hnízdí, jsou tak z venkovního prostředí z převážné části nedostupné. Viz. 3.1 Fotodokumentace, foto č. 21 - 22. **V poškozených partiích atikového zdiva byla zjištěna min. 2 hnízdiště CHD vrabce domácího (*Passer domesticus*).** Viz. 3.1 Fotodokumentace, foto č. 10, 12.

č. 9 - 12 Detaily spojení střešní konstrukce s obvodovým zdívem

využívání úkrytu tímto ZCHD nelze vyloučit. Objekt je rovněž hnízdištěm min. 2 párů CHD vrabce domácího (*Passer domesticus*), který ke hnízdění využívá úzkých štěrbin, vzniklých poškozením atikového zdiva.

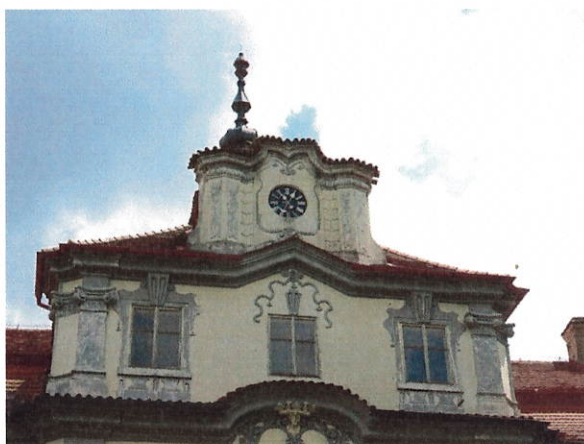
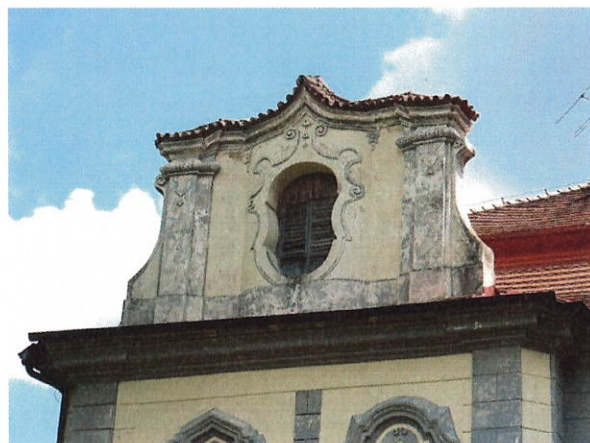
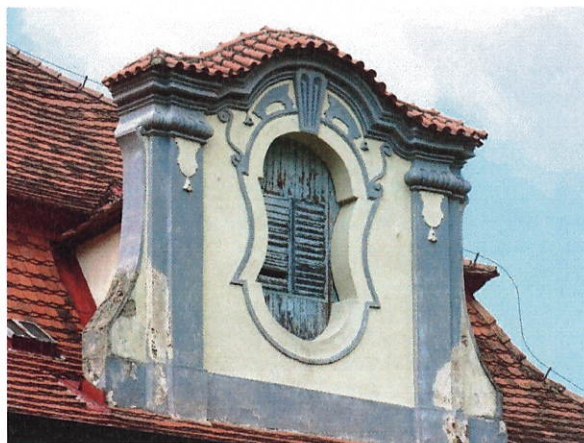
č. 13 – 15 Detaily vikýřových oken

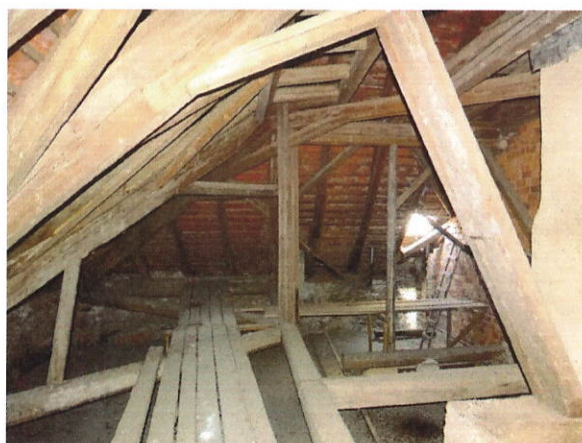
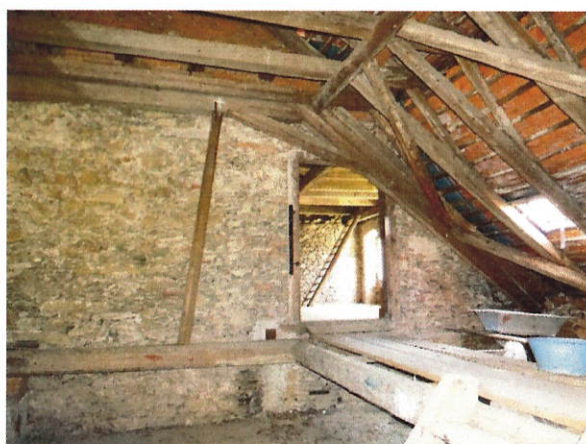
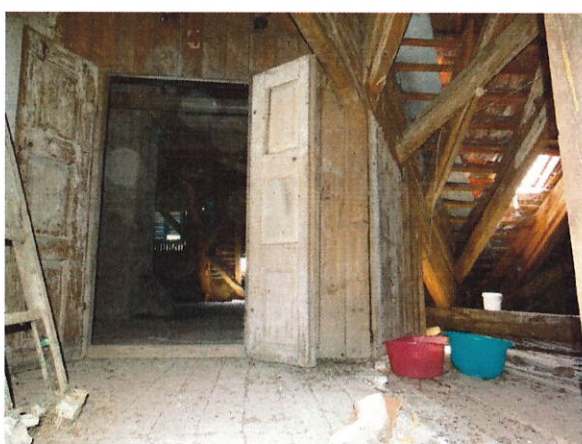
č. 16 - 19 Pohledy do podstřeší

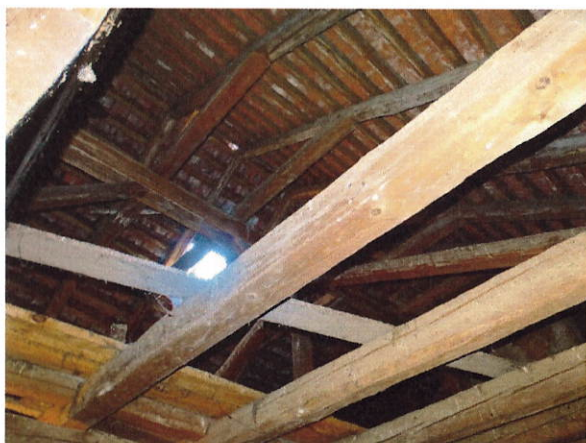
č. 20 Podstřeší, detail konstrukce krovu

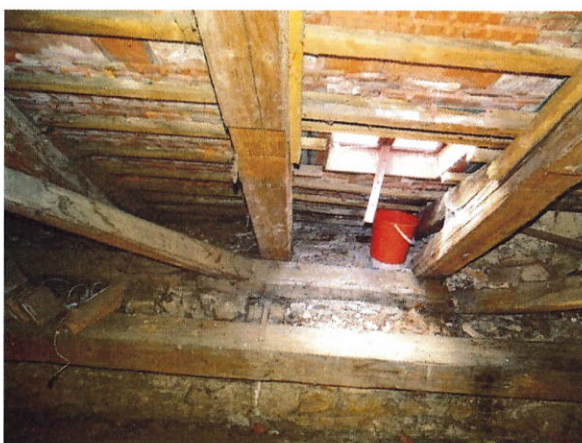
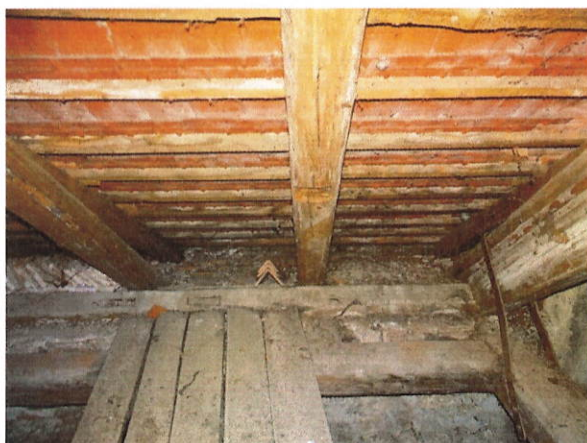
č. 21 - 22 Podstřeší, detaily pozednic

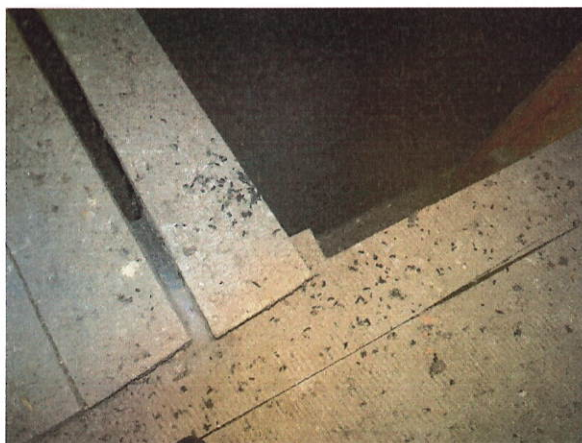
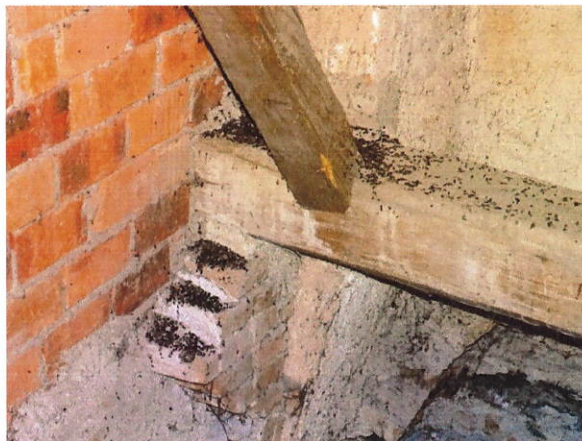
- Prostor podstřeší lze díky zděným příčkám rozdělit na tři části – severovýchodní (A), střední s hodinovým strojem (B) a jihozápadní (C).
- Byla provedena detailní prohlídka celého prostoru podstřeší. **V části C byly zjištěny dva typy ZCHD netopýrů – prostorové úkryty na konstrukci krovu v blízkosti hřebene střechy, pod kterými bylo zjištěno menší množství trusu většího druhu netopýrů různého stáří (viz. 3.1 Fotodokumentace, foto č. 23 - 25), a štěrbínové úkryty ve spojích konstrukčních prvků krovu, ve kterých byl zjištěn trus menšího druhu netopýrů.** Později bylo z dostupných

zdrojů (Schnitzerová, 2022) zjištěno, že se jedná o přechodné úkryty ZCHD netopýra řasnatého (*Myotis nattereri*), které jsou v posledních letech nevyužívané.

č. 23 - 25 Podstřeší, trus netopýrů na podlaze
půdy a konstrukčních prvcích krovu

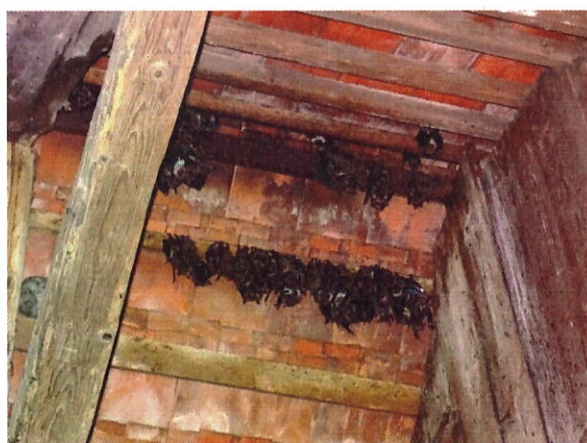
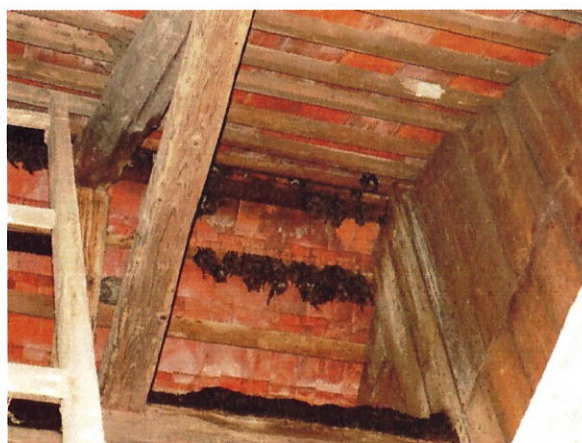
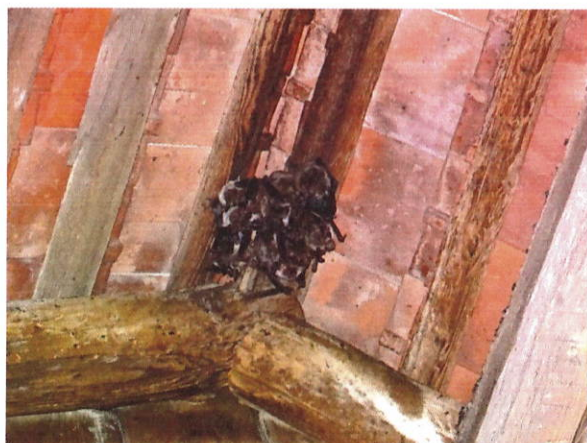
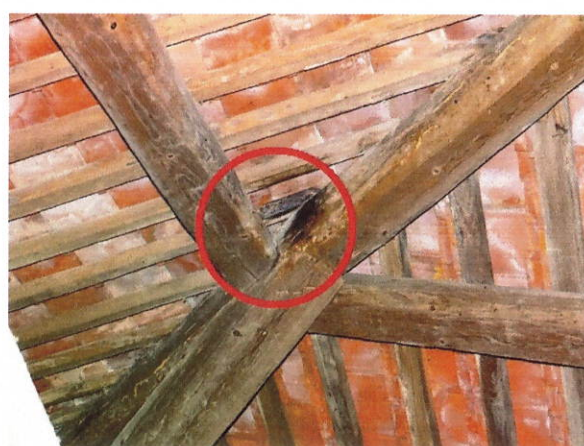
č. 26 - 31 Podstřeší, detaily úkrytů netopýrů velkých, severní část podstřeší

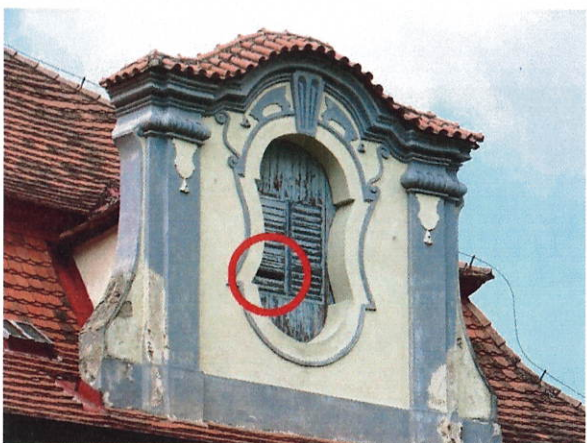
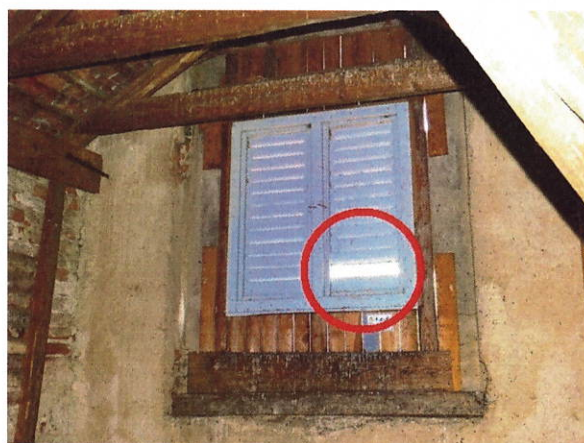
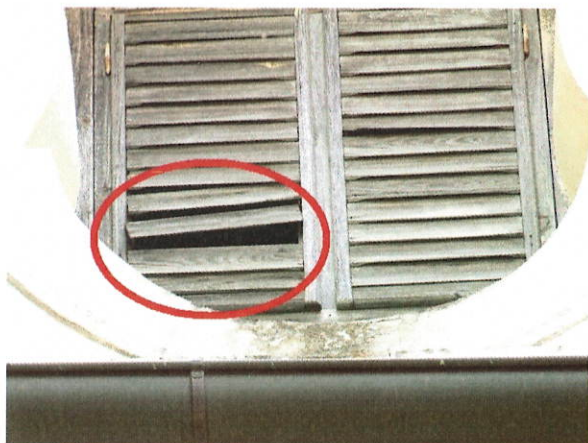
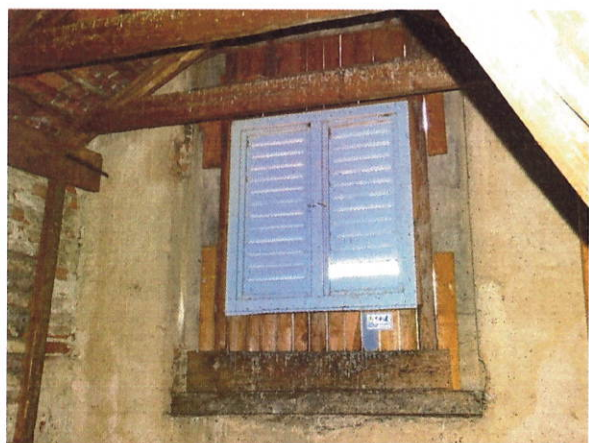
č. 32 - 35 Detaily vletových otvorů do podšřeší ve vikýřových oknech, jihovýchodní fasáda

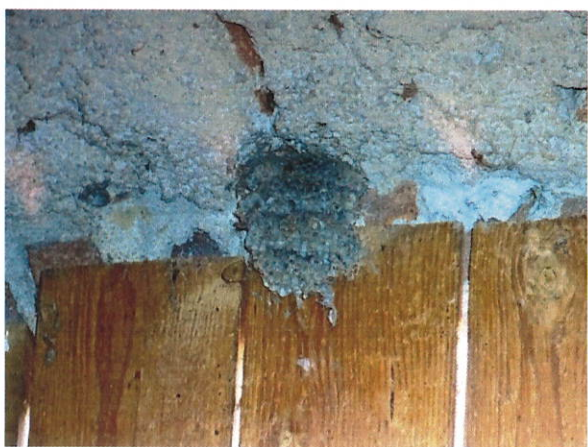
- V prostoru podstřeší bylo dále zjištěno větší množství hnízd blanokřídlého hmyzu (rody *Vespa*, *Vespula*). Viz. 3.1 Fotodokumentace, foto č. 36.
- Následně byla provedena detailní kontrola **obvodového pláště** objektu. Obvodový plášť je tvořen cihelným zdívem, pokrytým fasádními omítkami. Viz 3.1 Fotodokumentace, foto č. 2 – 5, 13 – 15, 37. Poškození fasád většího rozsahu, která by umožňovala vznik sídel synantropních živočichů, nebyla zjištěna, zjištěná poškození jsou povrchového charakteru.

č. 36 Podstřeší, hnízdo blanokřídlého hmyzu nad zaslepeným vikýřovým oknem

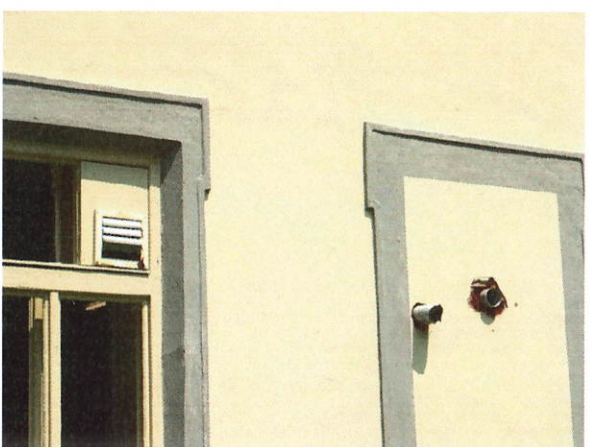
- Rámy a parapety oken jsou pevně spojeny se zdívem. Okenní výplně jsou plně funkční. Viz 3.1 Fotodokumentace, foto č. 37.
- Kromě oken byly v obvodovém plášti objektu zjištěny i ventilační otvory, odvětrávající interiéry objektu, na vnější straně opatřené kryty, které zamezují průniku synantropních živočichů. Viz. 3.1 Fotodokumentace, foto č. 37.

č. 37 Detail VO v obvodovém plášti
