Objednatel:	KSUS Středočeského kraje	Obec:	Předměřice	Kraj:	STŘEDOČESKÝ
Akce:	II/610 Předměřice, most ev.č. 610-020 přes inundaci Jizery u Předměřic			Datum	Stupeň
Část:	E. DOKLADOVÁ ČÁST			06/2023	PDPS
Příloha:	IGP A STAVEBNÍ PRŮZKUM			Souprava	Č. přílohy
					E.4

ZÁVĚREČNÁ ZPRÁVA
o
inženýrskogeologickém a hydrogeologickém
průzkumu

Název úkolu : **Předměřice nad Jizerou,
rekonstrukce mostu ev. č. 610-020**

TECHNICKÁ ZPRÁVA

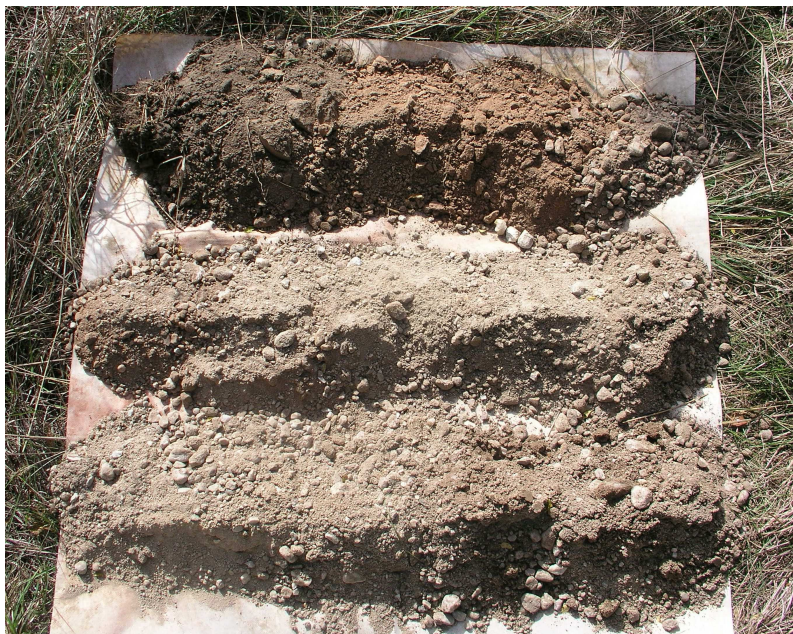
Pm 1, vrtné jádro

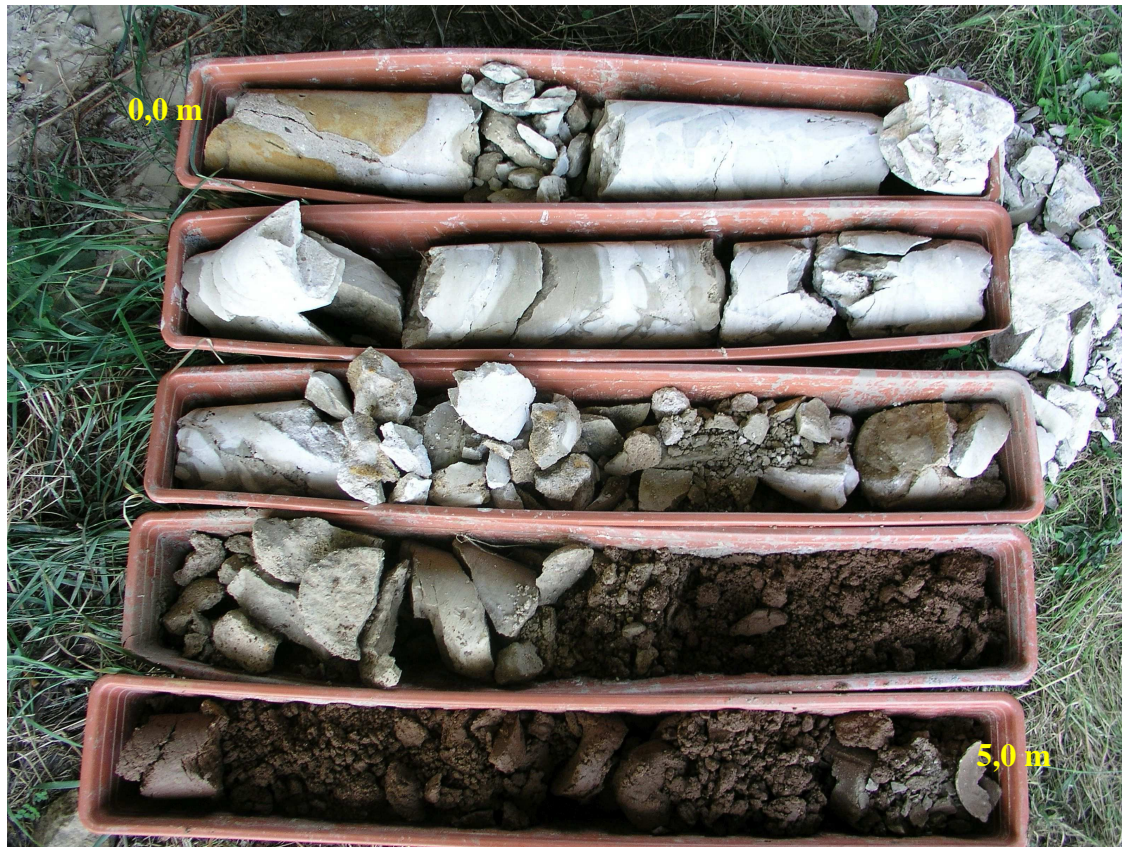
Celkový pohled na vrtné jádro

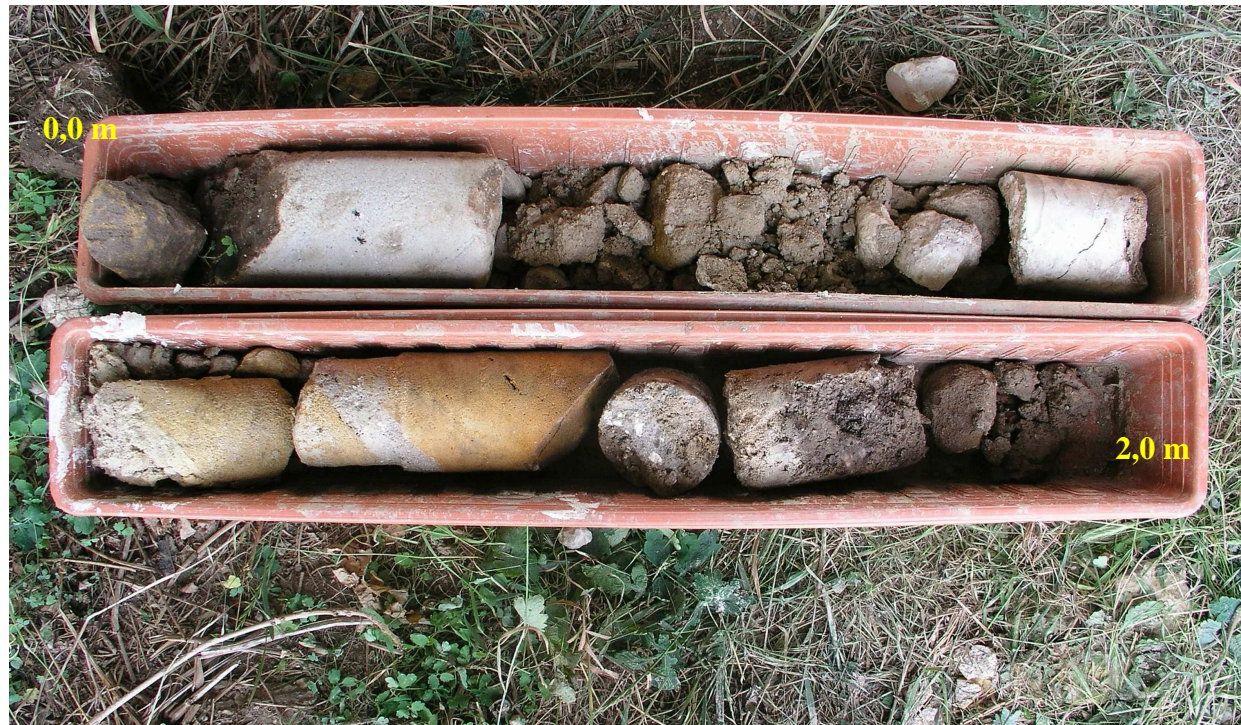
Celkový pohled na vrtné jádro

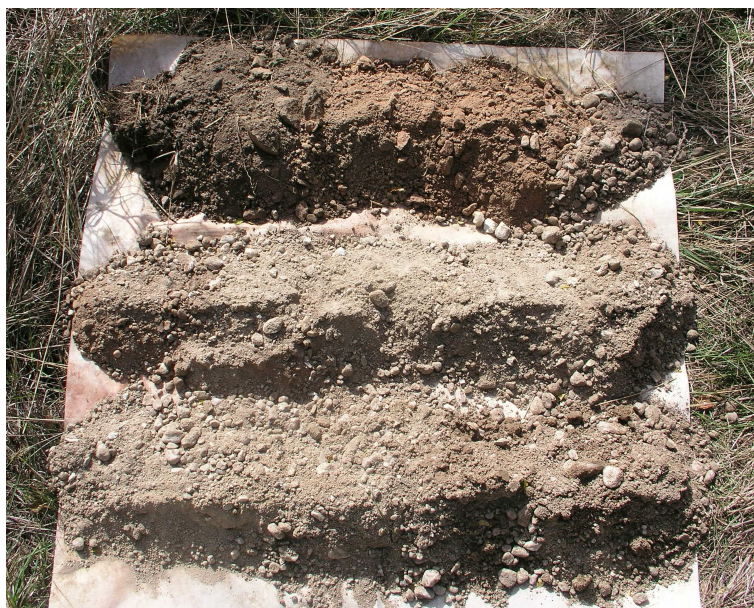
Vrtné jádro

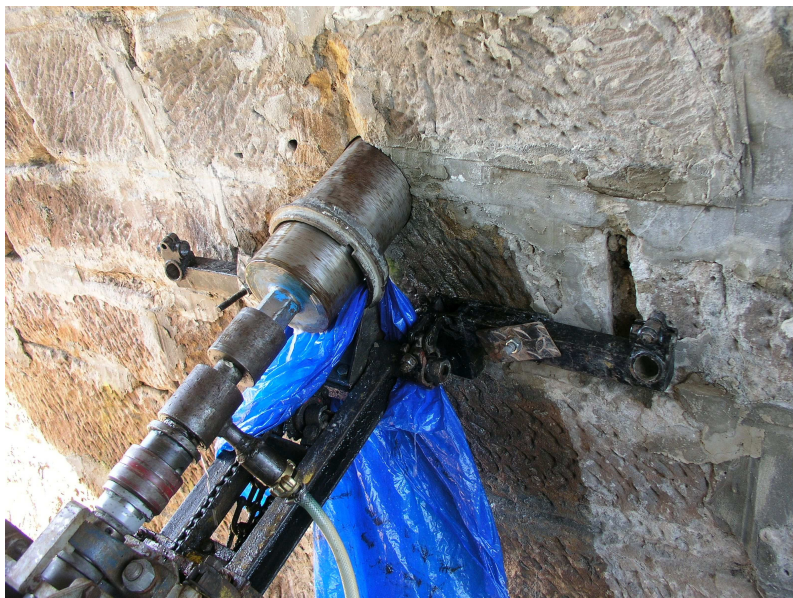
Vrt Pvs 1, vrtání diamantovou korunkou

- 1 dovrchní jádrový vrt v pilíři 3 označený jako Pvs 1 délky 5,0 m. Vrtáno bylo dne 14. 6. 2019 vrtnou soupravou UKB 12/25 rotačním jádrovým způsobem s diamantovou korunkou průměru 132 a 125 mm s výplachem a s tvrdokovovou korunkou průměru 112 mm na sucho. Průzkumný vrt byl proveden z úrovně 180,5 m n.m. (úroveň ústí vrtu - ohlubně).

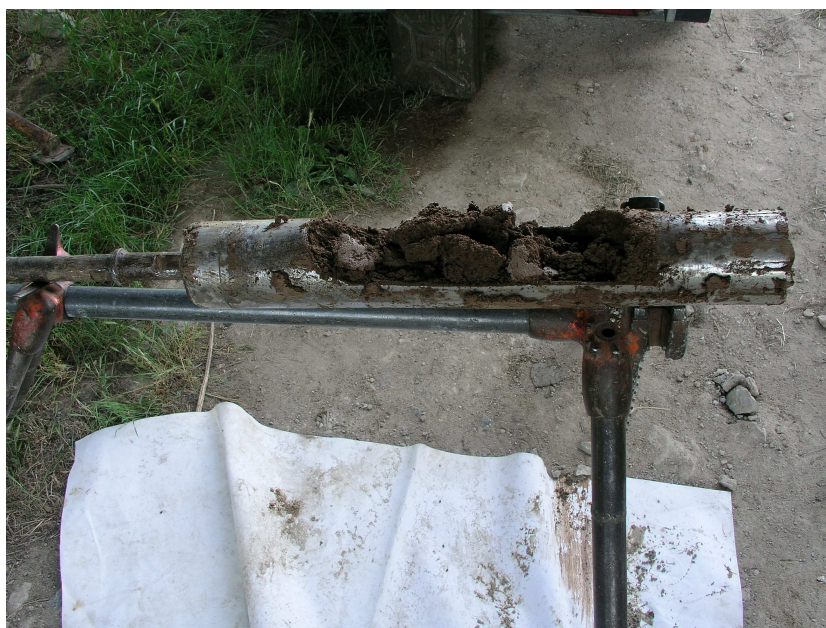
Vrt Pvs 1, jádrovka s tvrdokovovou korunkou

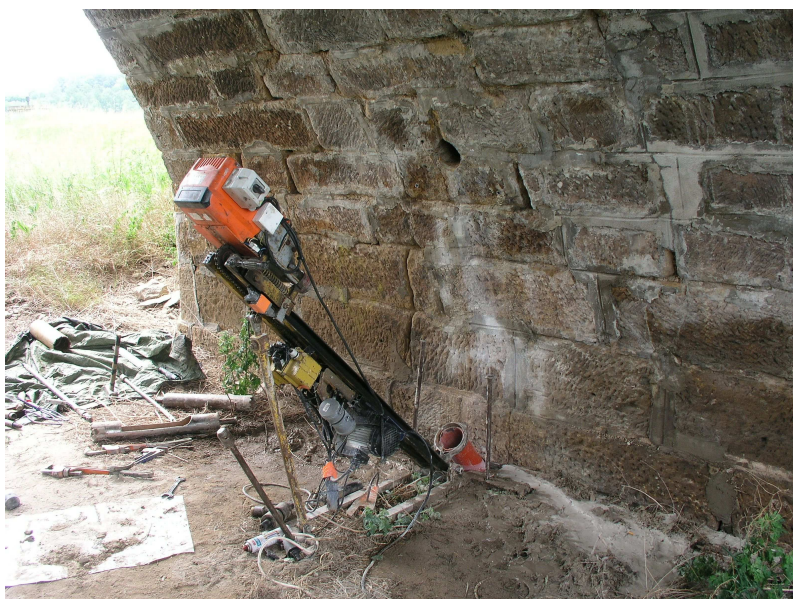
Vrt Pvs 2, propažení úvodních návrtů

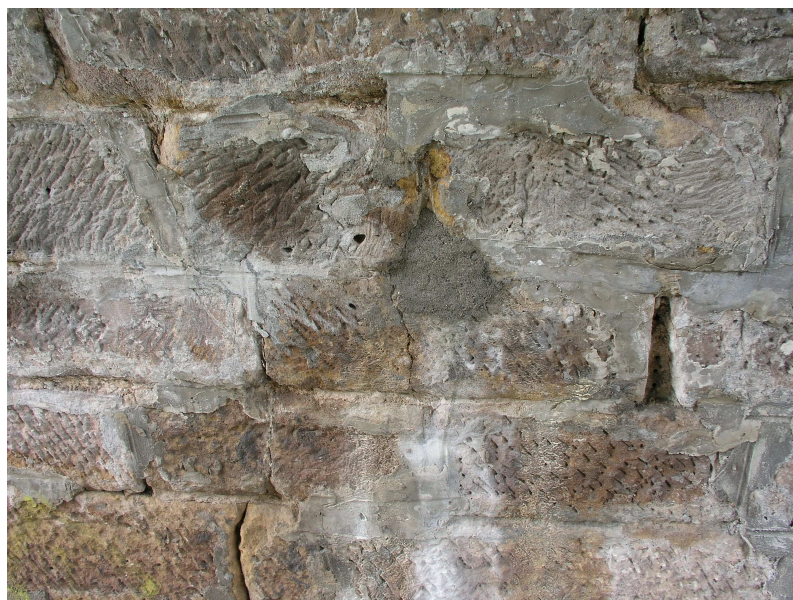
Ohlubeň vrtu Pvs 1 po vyplnění vrtného stvolu

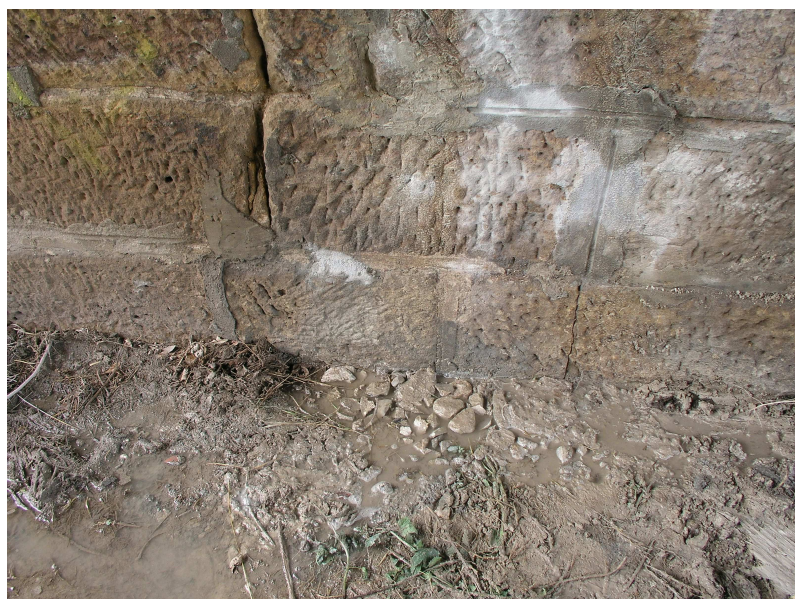
Ohlubeň vrtu Pvs 2 po vyplnění vrtného stvolu
