RESTAURÁTORSKÁ DOKUMENTACE

Restaurátorský průzkum omítek objektu lampovny Hornického skanzenu Mayrau ve Vinařicích

Březen 2017

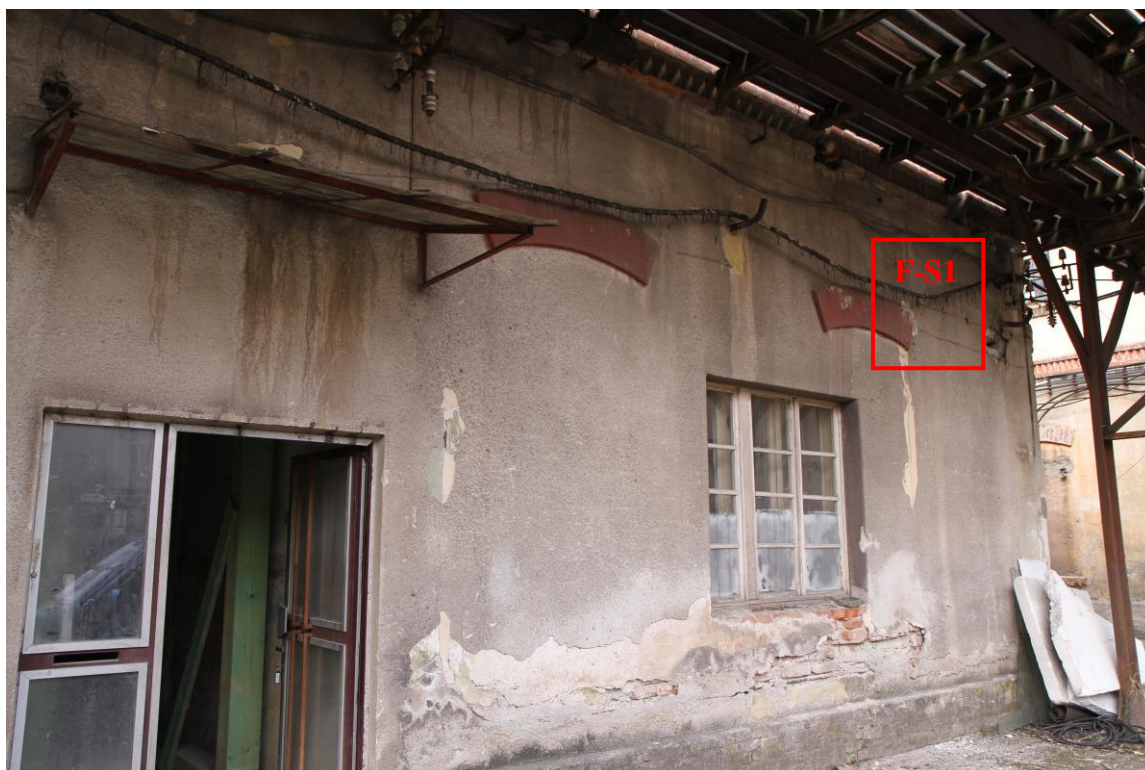
Umístění sondy S1 na jihovýchodní fasádě

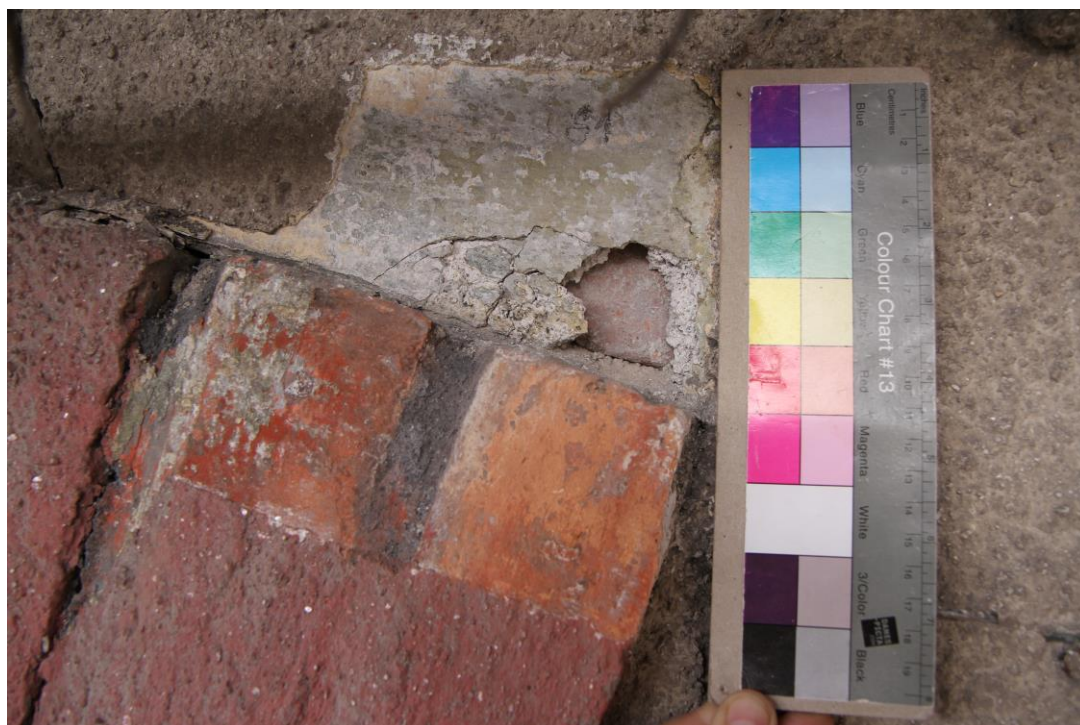
Sonda F-S1 na záklenku původního okna a v ploše stěny nad ním

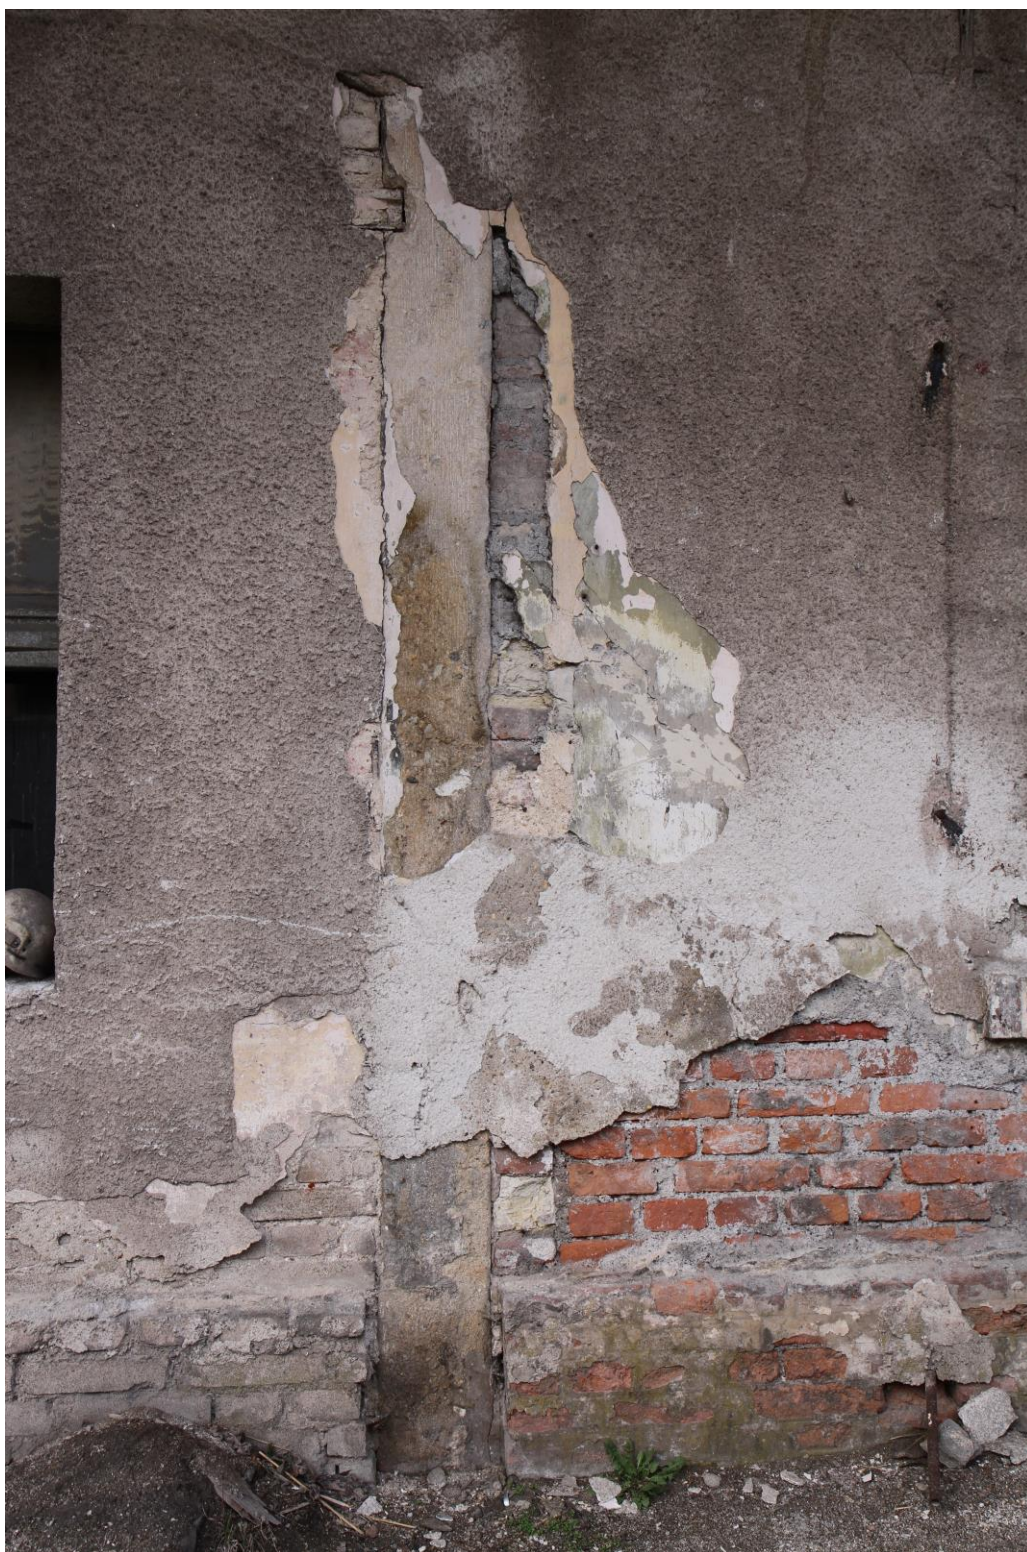
Celkový pohled na odhalenou část kamenného ostění na jihovýchodním průčelí

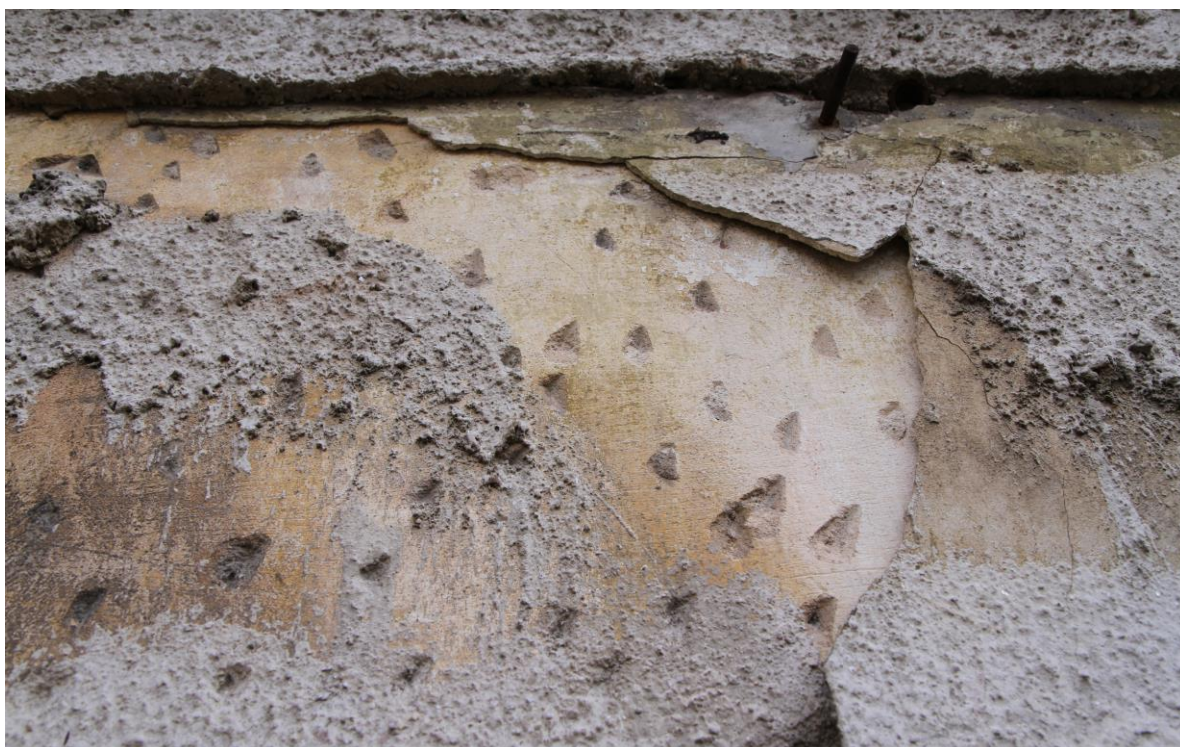
Sonda F – S6 pod kordonovou římsou - detail odhalené pekované omítky ve vrstvě č. 0+1
v sondě F-S5

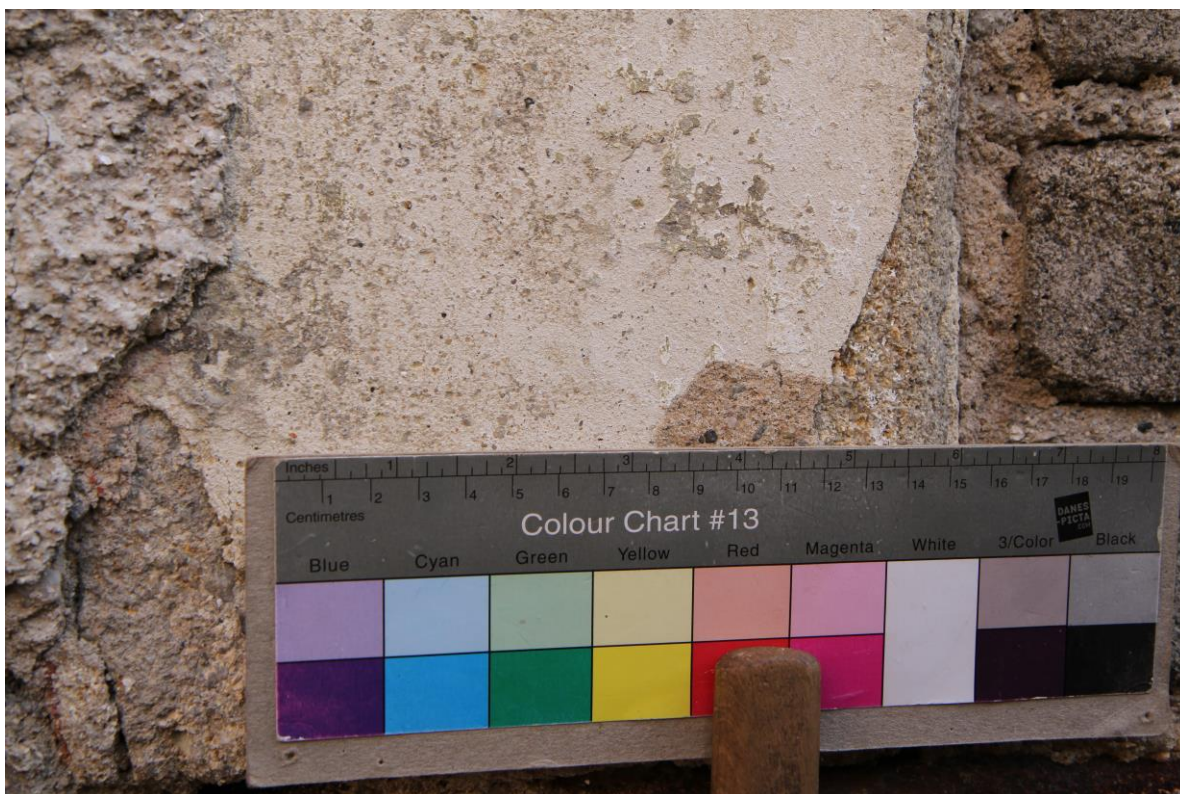
sonda F – S6 – detail odhaleného kamenného ostění ve spodní části fasády

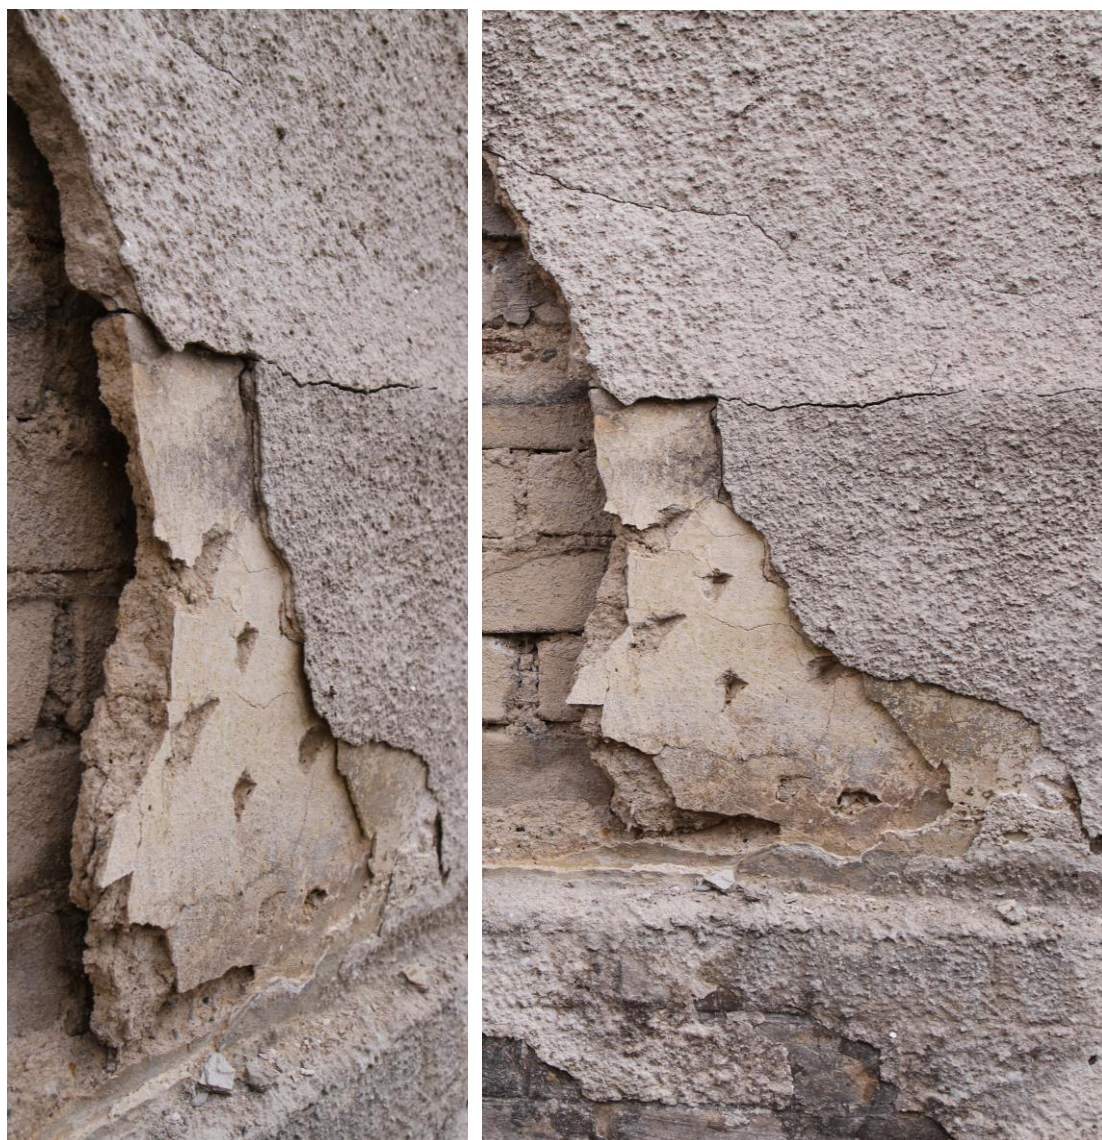
Sonda F – S8 nad soklem fasády - detail odhalené pekované omítky ve vrstvě č. 0+1
v sondě F-S5

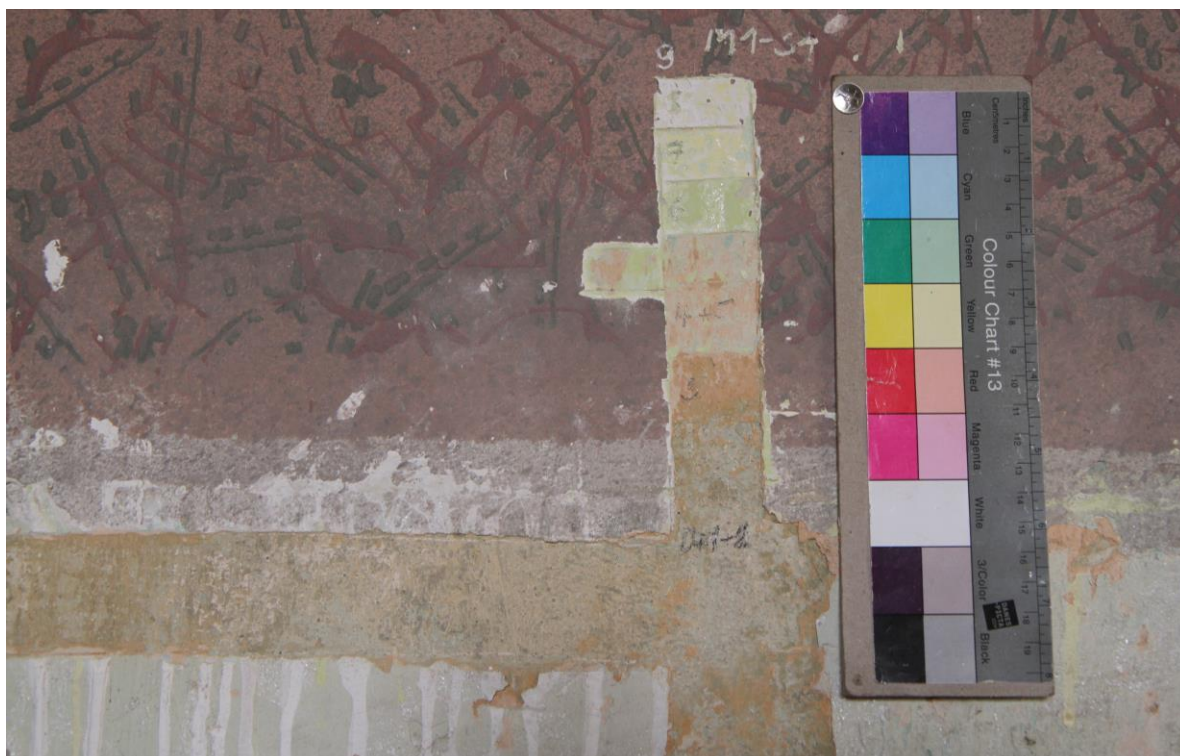
Detail sondy: M1-S1: 0+1 – omítka s fragmenty studené zelené, 2 – teplá zelená, 3 – okrový nátěr s fragmenty dekoru, 4 – meruňková, 5 – modrá výmalba, 6 – zelený nátěr, 7 – žlutý nátěr, 8 – bílý podklad pod současným dekorem, 9 – současná výmalba (po natáčení filmu)

Místnosti M1 a M2 jsou v současnosti opatřeny novodobou výzdobou, vytvořenou pro natáčení filmu v nedávné době. Ta je provedena špatně prodyšným nátěrem, který patrně způsobil silnější provlhnutí vrstev pod ním a tím pádem jejich obtížnější identifikaci.

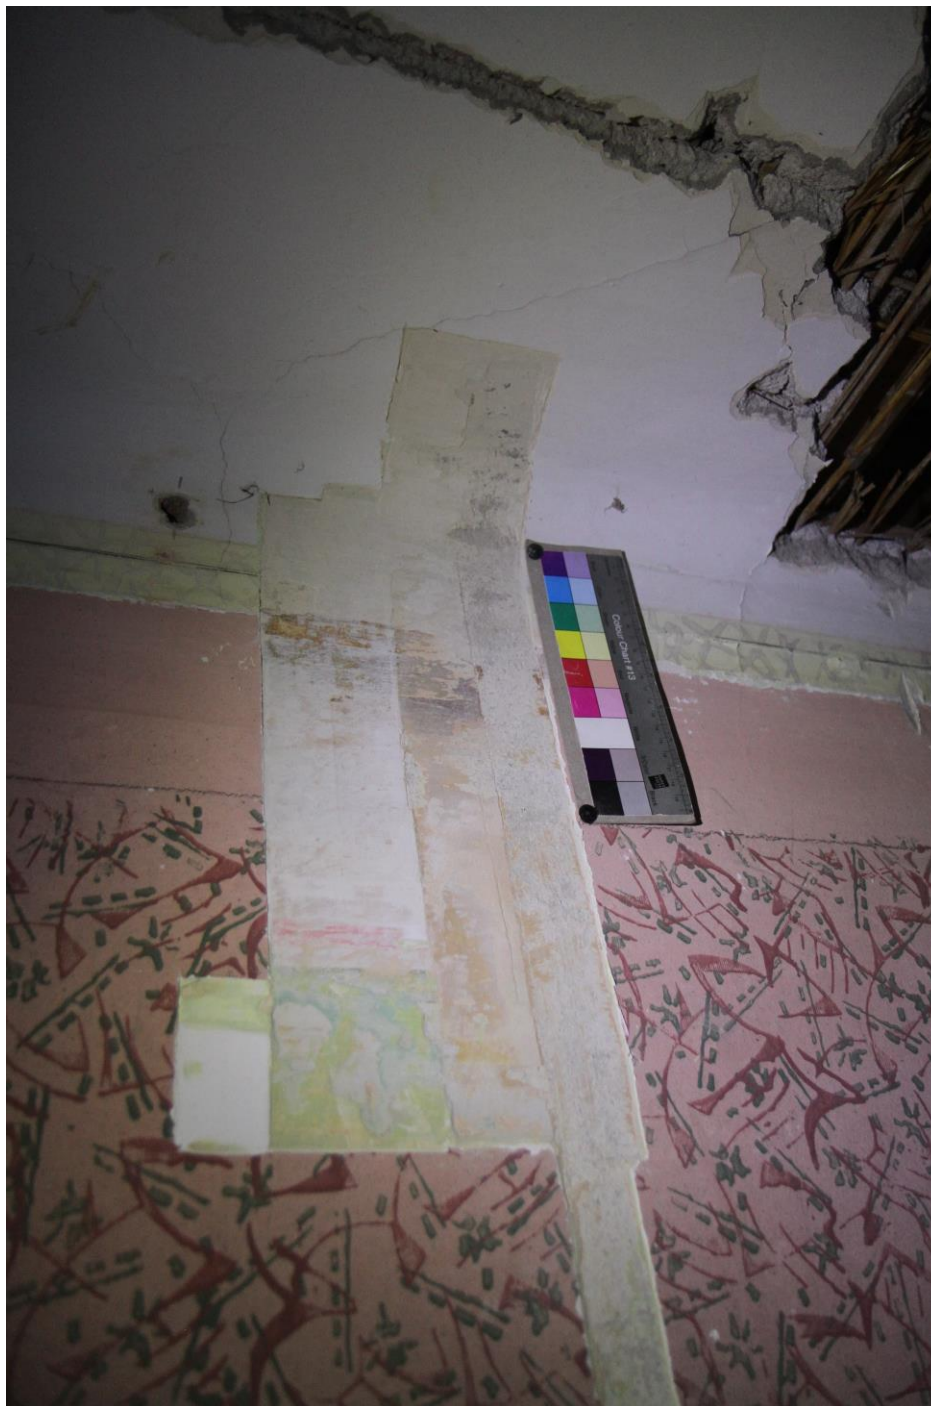
Sonda M1-S2 ve fabionu mezi stropem a stěnou: M1-S1: 0+1 – omítka s fragmenty šedé, 2 – sytě okrová s širším šedým pásem a užším okrovým pod fabionem, 3 – bílá plocha s červenou linkou pod fabionem a fragmenty dekoru, 4 + 5 + 6 – souvrství modré, zelené a žluté, 7 – bílý podklad pod současným dekorem, 8 – současná výmalba (po natáčení filmu)

V místnosti M1 se nachází velké množství barevných úprav z různých časových období. Nejstarší barevná úprava byla patrně v šedo – zelených odstínech v plochách stěn a lomené bílé na stropě, který původně nesl dekorativní výzdobu. Tu však na ponechaném referenčním pásu dnes již není možné odkrýt a blíže specifikovat. V mladších vrstvách nebyla nalezena žádná hodnotná výzdoba.

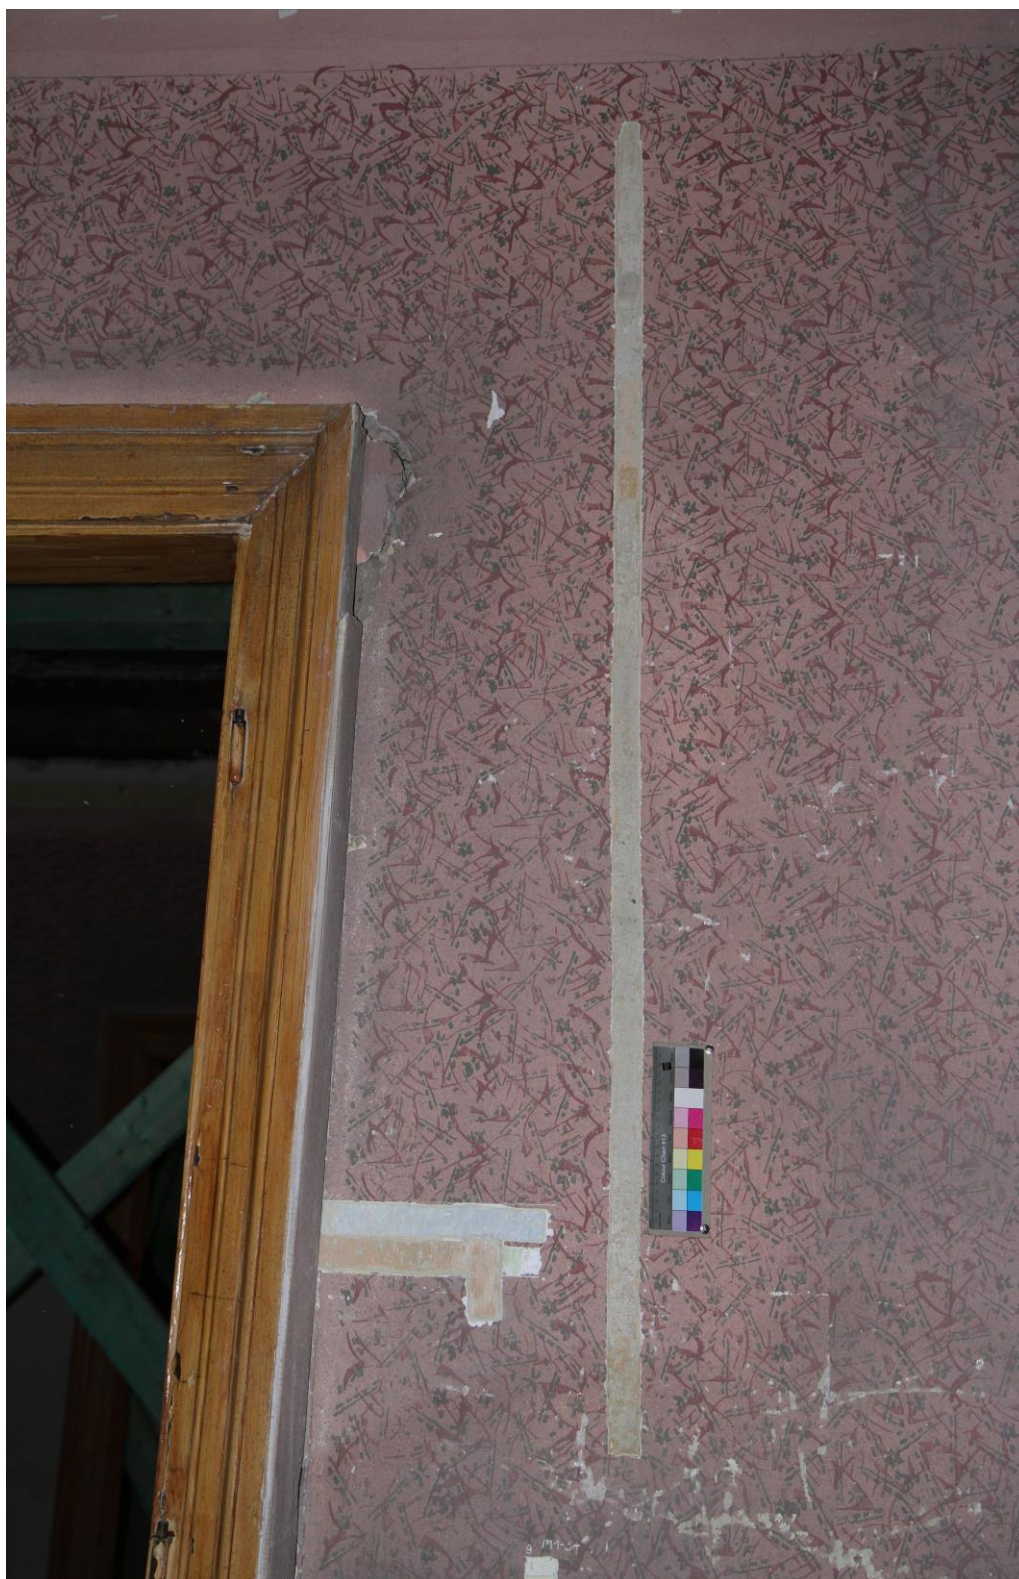
Pásová sonda M1-S3 v nejstarší nalezené vrstvě

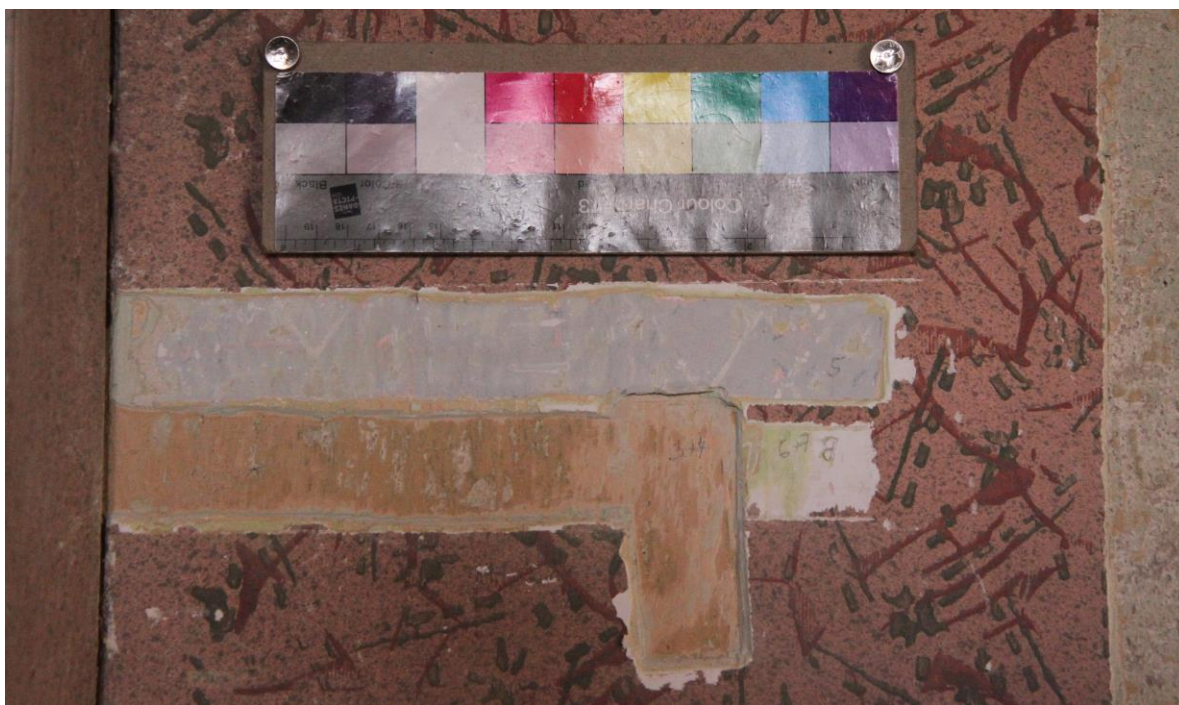
Sonda S1-M4 v ploše stěny vedle dveří, provedená ve vrstvách č. 3 (okr s fragmenty dekoru) +4 (meruňková), 5 (modrá), 6 (zelená) + 8 (bílá)

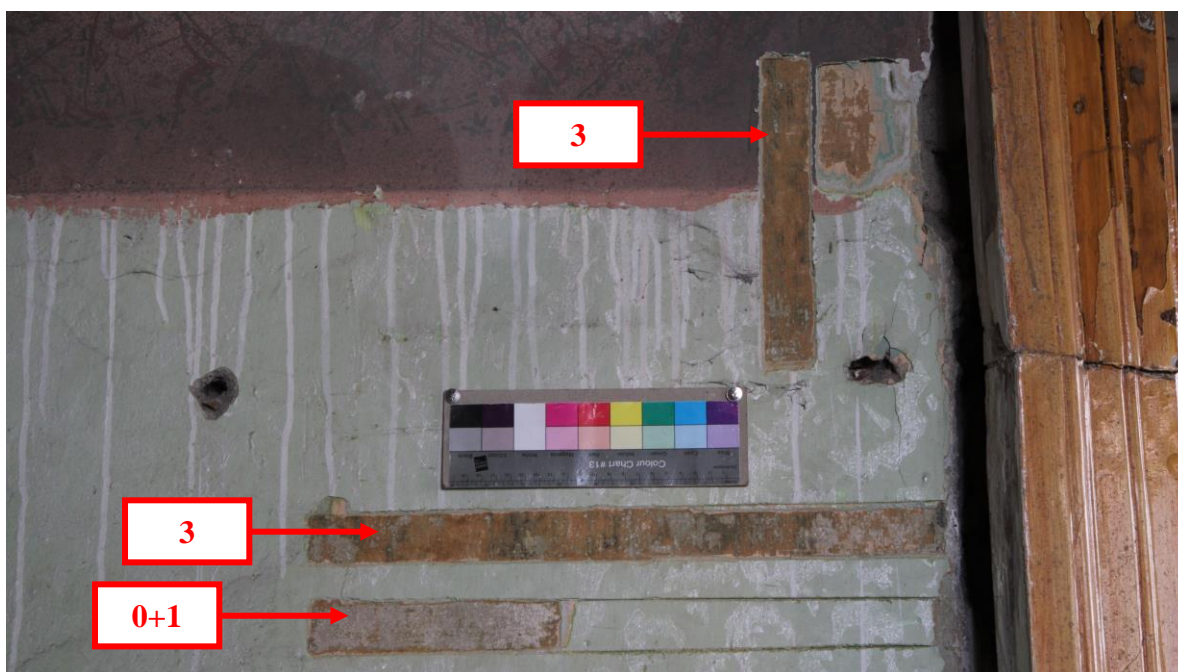
Sonda S1M5 v ploše stěny vedle dveří: Pásové sondy provedené ve vrstvě č. 1 a 3

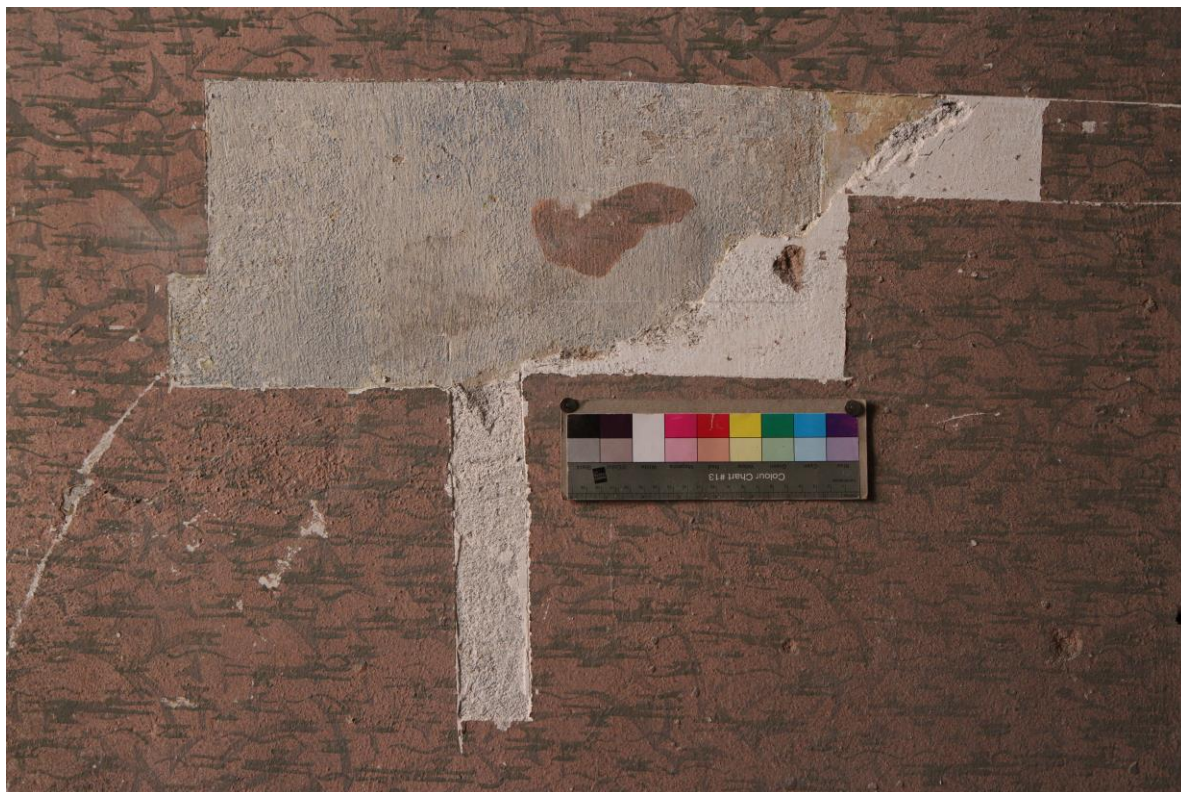
Sonda M2 – S2 v ploše stěny vedle dveří, provedená v nejstarší nalezené modré vrstvě
(vpravo viditelná mladší vysrávka bílé barvy)

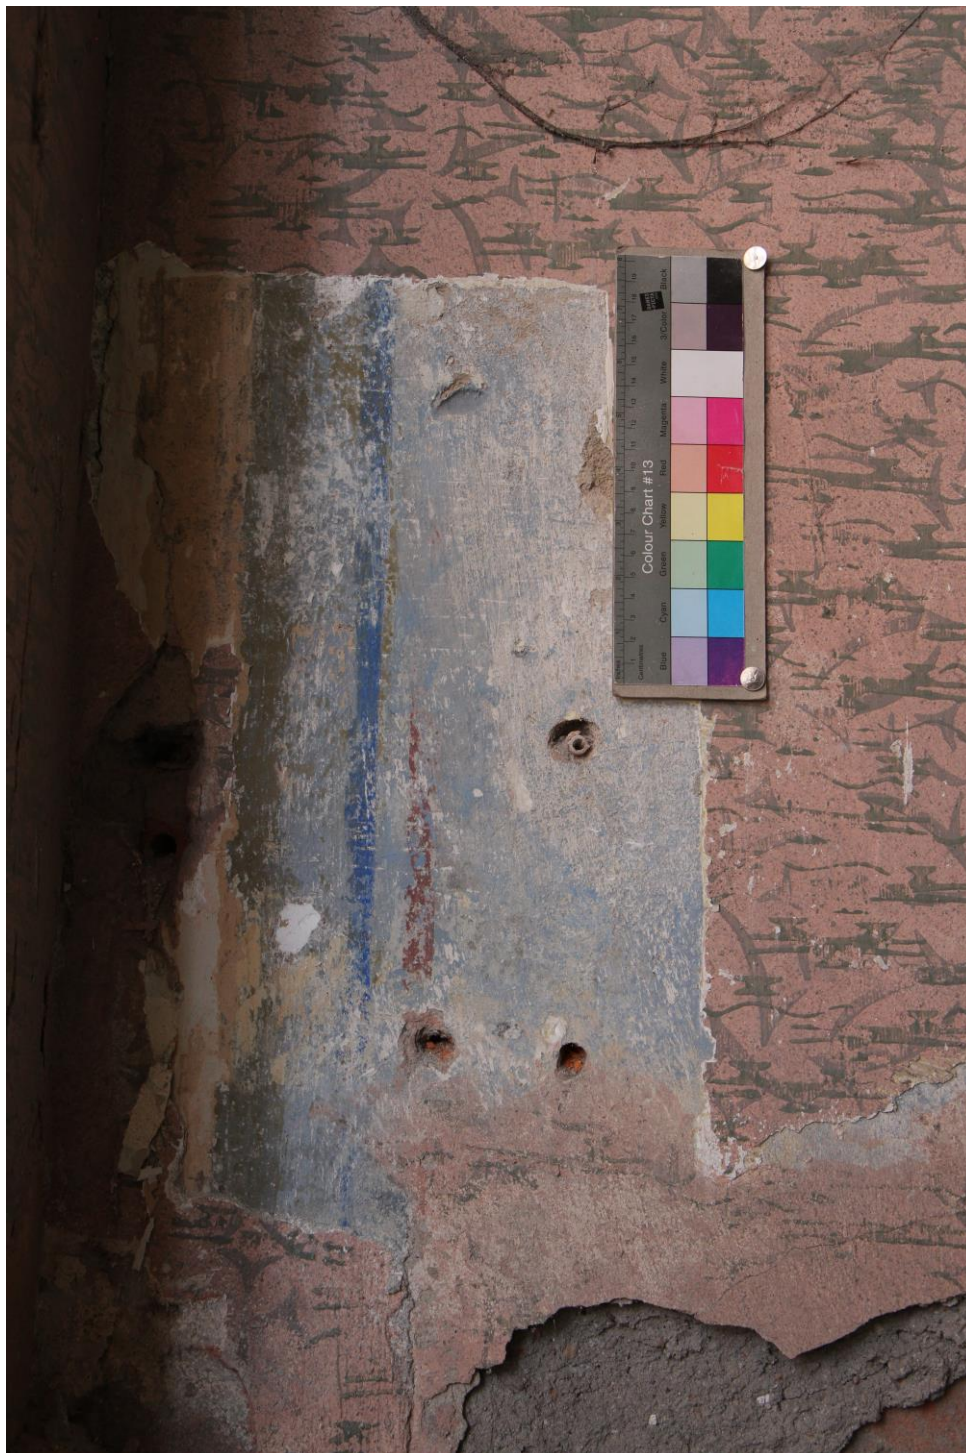
Sonda M2-S3 na stěně v rohu místnosti, provedená v nejstarší nalezené vrstvě – modrá plocha ohraničená zeleným pásem a modrou a hnědo - červenou linkou

Nejstarší barevná úprava stěn byla patrně v šedo–modrých odstínech. Stěny byly ohraničeny zeleným pásem a modrou a hnědo - červenou linkou. Na stropě byly v nejstarší vrstvě nalezeny fragmenty rozety na šedém podkladu. Omítka stropu je patrně starší, než omítka fabionu pod ním.

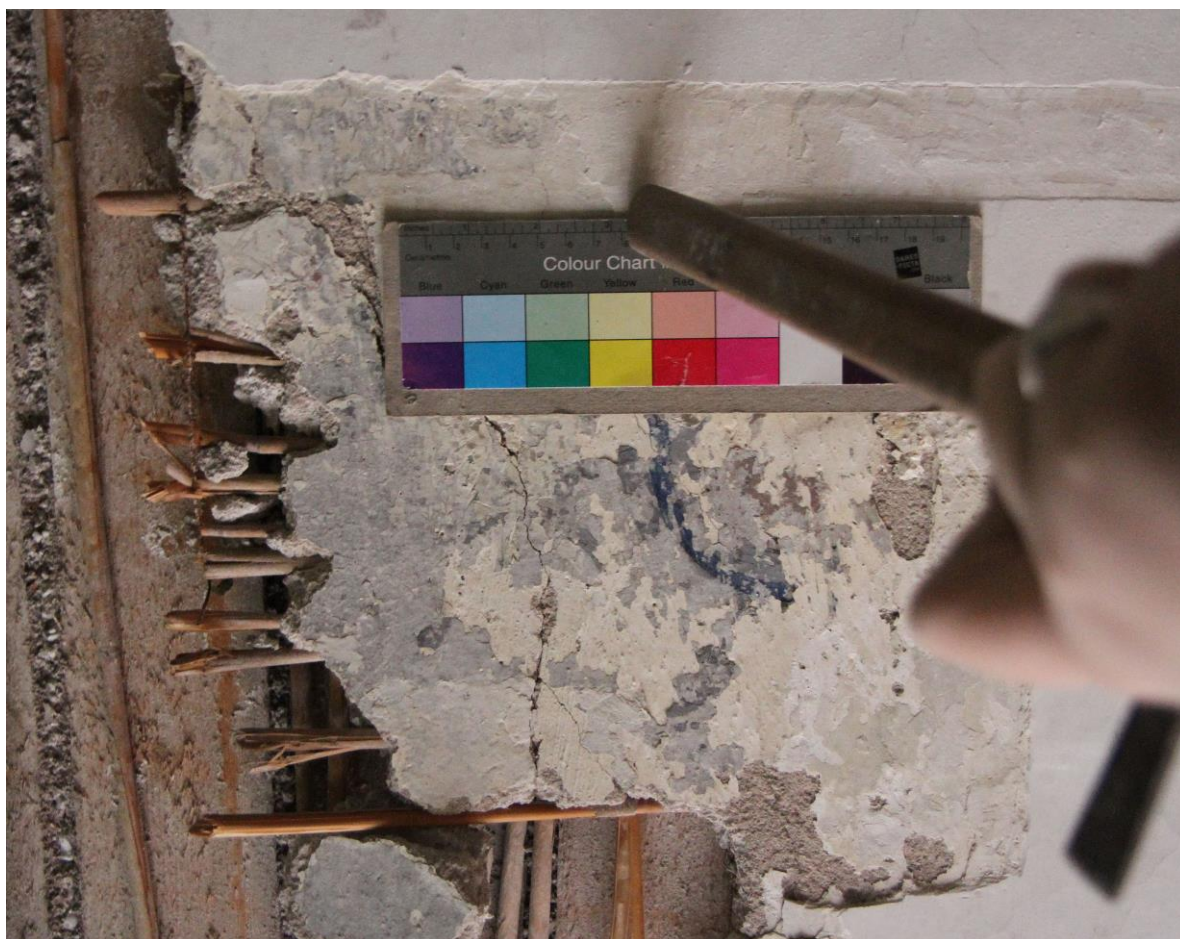
Sonda M2-S5 - fragment rozety, nalezené na stropě v nejstarší barevné vrstvě

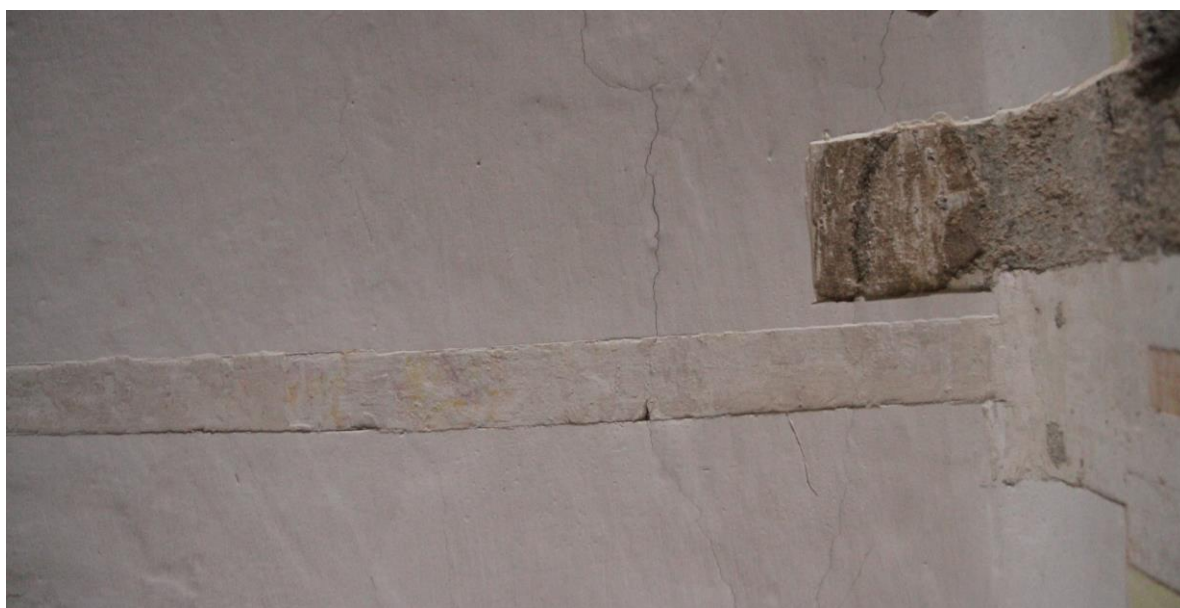
Pásová sonda M2-S5 provedená ve vrstvě č. 2 v lomeně bílém odstínu s fragmenty výzdoby

Ve druhé barevné vrstvě na stropě se nachází fragmenty dekoru, který však již není možné blíže specifikovat.

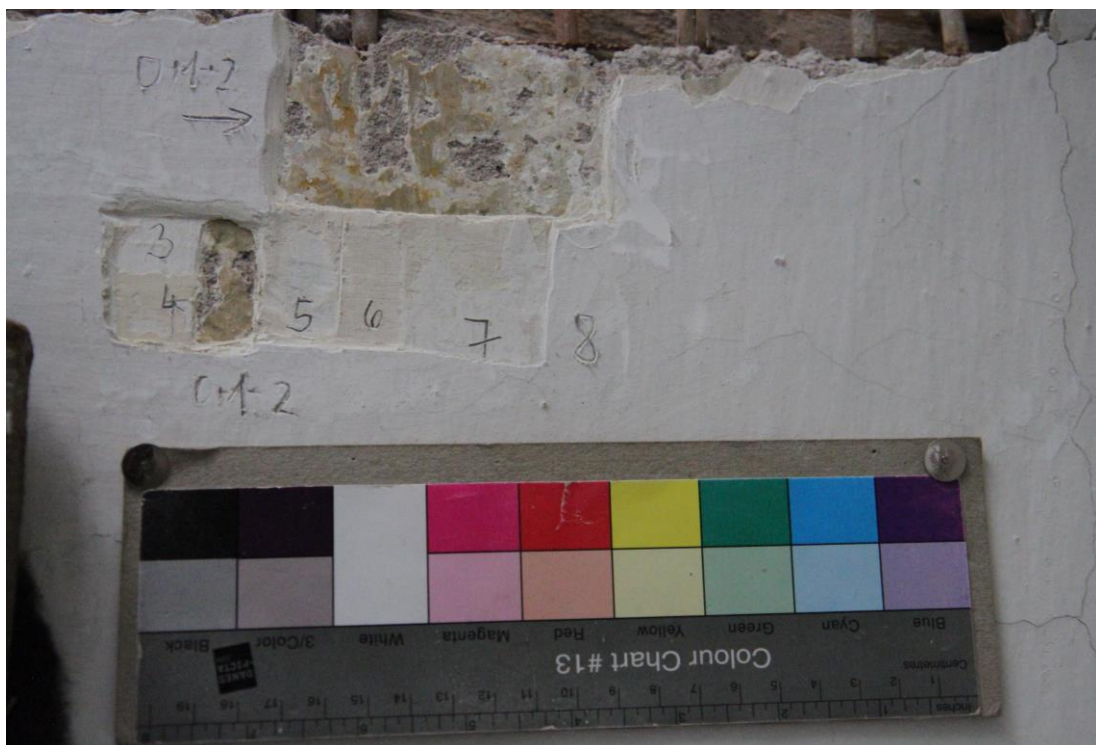
Sonda M3-S2 na stropě místnosti: 0 – omítka, 1 – bílý nátěr, 2 – fragmenty nejstarší výzdoby, 3 – bílá, 4 – lomená bílá, 5 – bílá, 6 – lomená bílá, 7 – bílá, 8 – současná bílá

Na stropě byly v nejstarší vrstvě nalezeny fragmenty výzdoby, kterou však již není možné odkrýt a blíže specifikovat. Následuje několik vrstev bílých a lomeně bílých nátěrů.

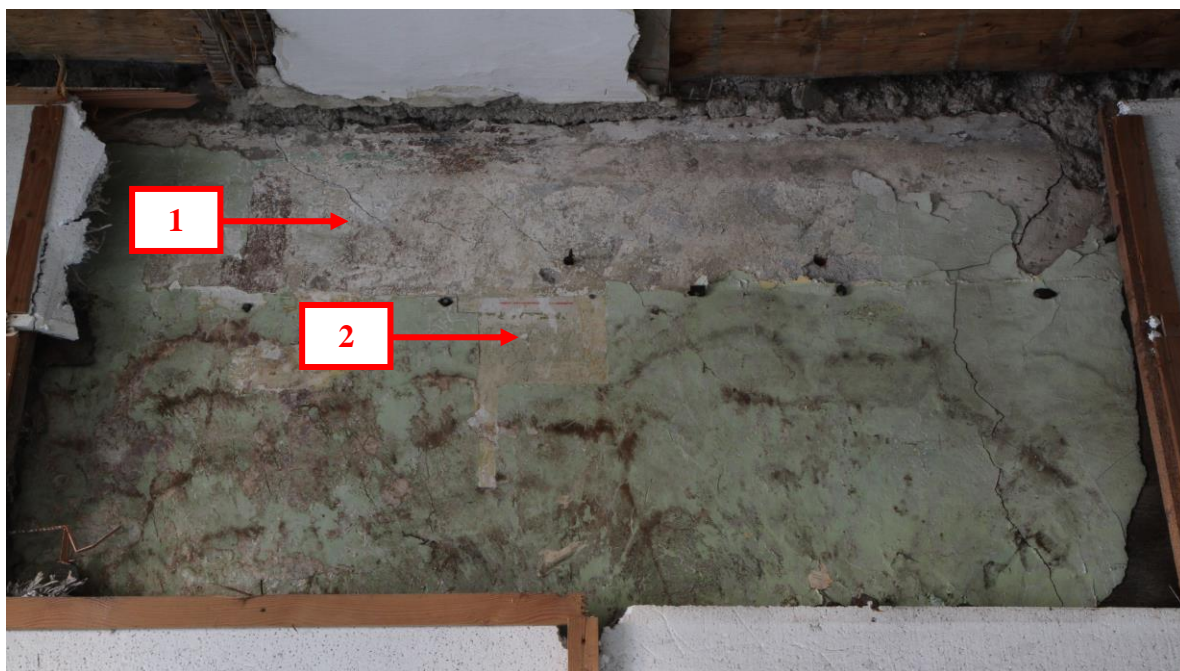
Sonda M3-S4 v ploše stěny pod stropem

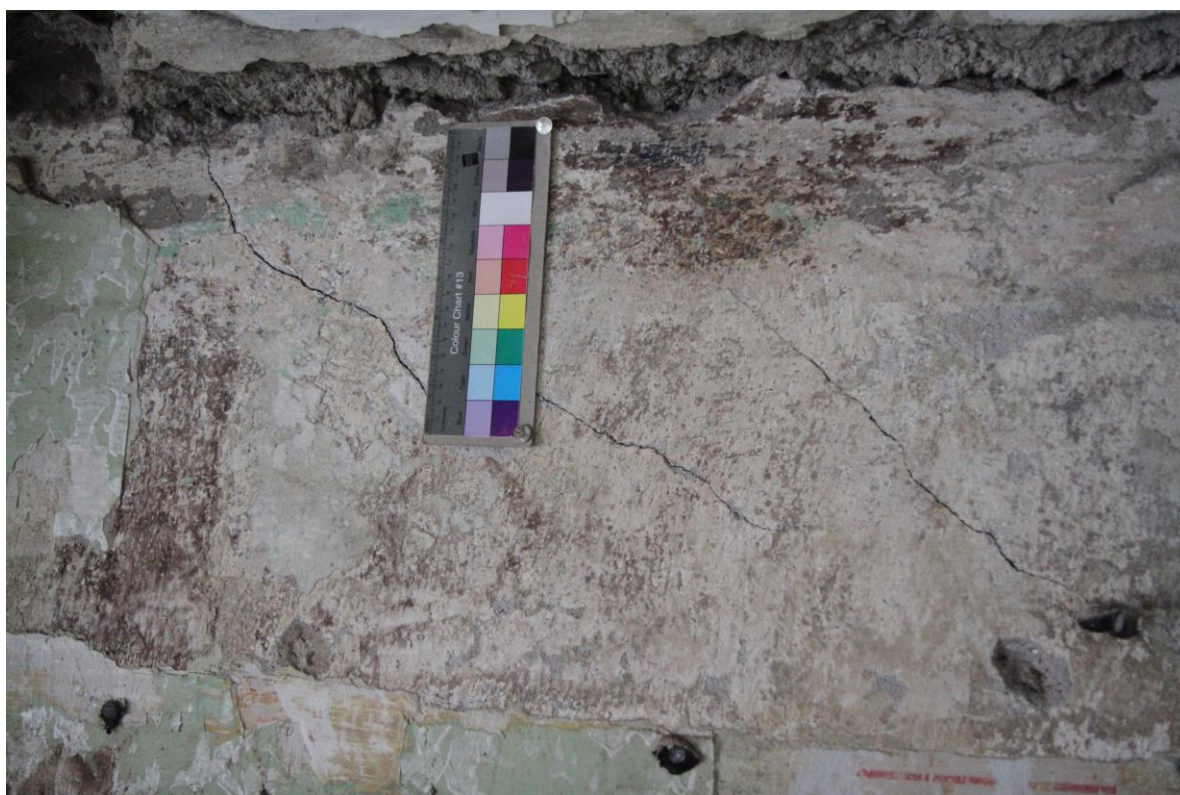
Sonda M3-S4 – nejstarší úprava – hnědé orámování stěny, doplněné tmavší linkou

Na jihozápadní stěně bylo v nejstarší barevné vrstvě nalezeno hnědé rámování plochy doplněné tmavší linkou. Na severovýchodní stěně byl v nejstarší vrstvě nalezen hnědý sokl.

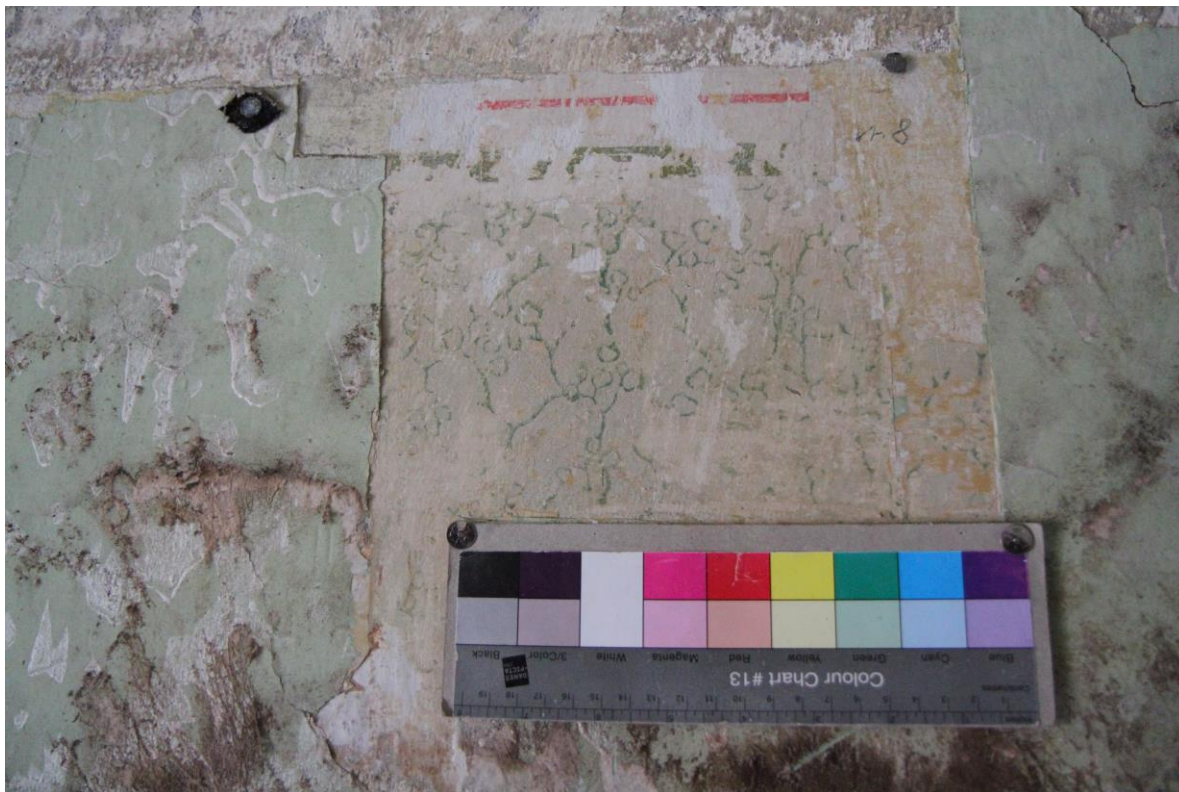
Detail sondy M3-S4, vrstva č. 8 dle číslování sondy M3 – S1 – zelený dekor na světle zeleném podkladu, pod fabionem zakončený zelenou a červenou linkou
