DIAGNOSTICKÝ PRŮZKUM
KONSTRUKCE VOZOVKY
SILNICE II/240 TURSKO
KM 9,985 - 10,278

Zpráva č. DV-24-002-2 z 02/2024

Krajská správa a údržba silnic
Středočeského kraje, p.o.
Zborovská 11
150 21 Praha 5

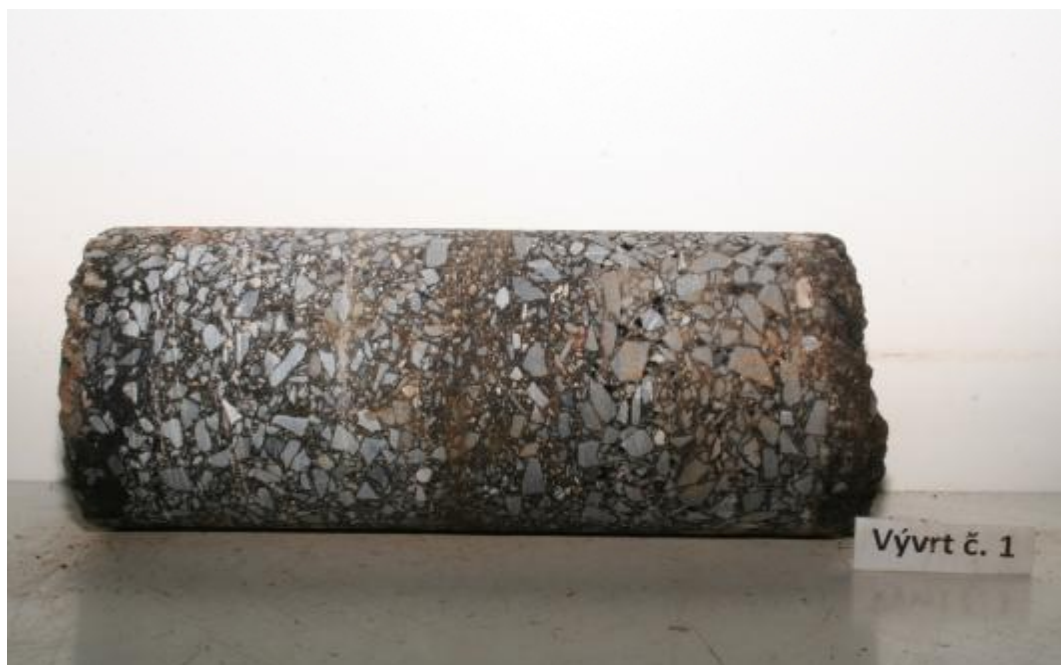
VÝVRT Č. 1 - staničení km 10,055 P

12,1 kN	AC 11	40 mm
	AC 16	68 mm
10,3 kN	AC 16	54 mm
5,4 kN	AC 11	23 mm
	AC 11	45 mm
10,4 kN	AC 16	110 mm

Požadované minimální hodnoty pevnosti spojení mezi všemi asfaltovými vrstvami, podle ČSN 73 6121, čl. 6.4.3., nejsou vždy splněny, v některých případech jsou jednotlivé vrstvy nespojeny.

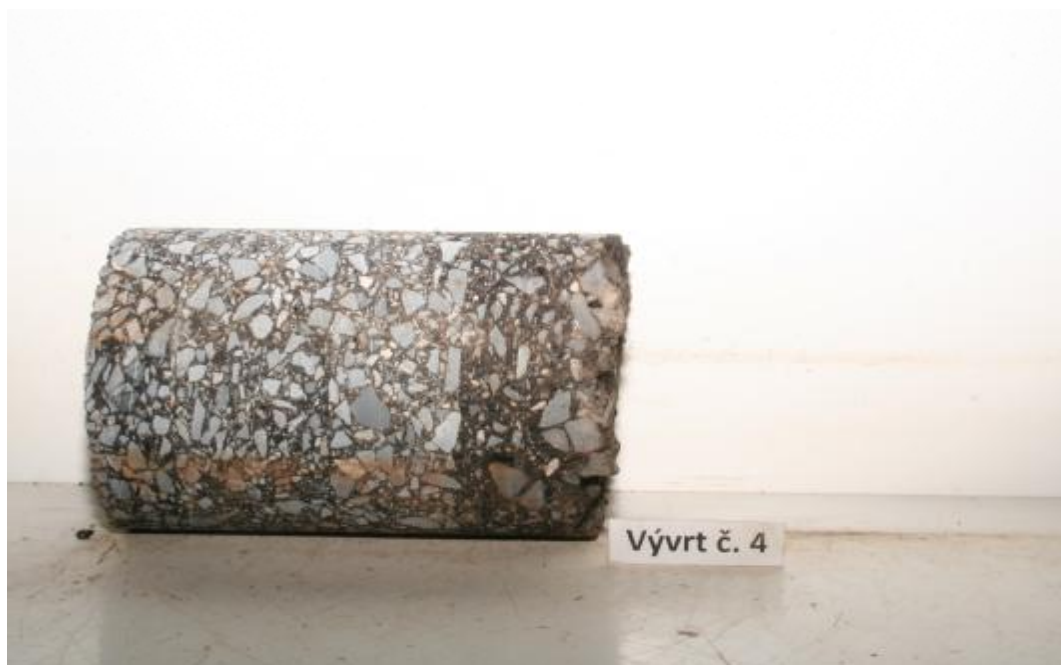
VÝVRT Č. 4 - staničení km 10,115 L

8,5 kN	AC 11	37 mm
8,8 kN	AC 16	65 mm
4,4 kN	AC 16	55 mm
	AC 8	63 mm

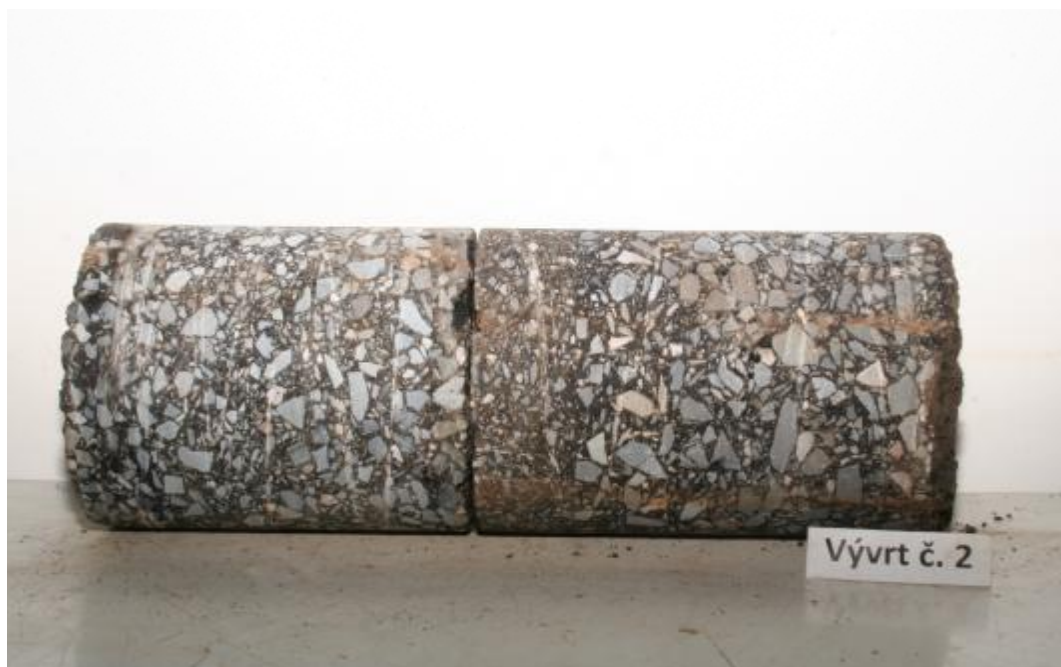
VÝVRT Č. 2 - staničení km 10,135 P

16,3 kN	AC 11	40 mm
9,6 kN	AC 16	67 mm
3,3 kN	AC 16	60 mm
nespojeno	AC 11	42 mm
5,5 kN	AC 11	50 mm
	AC 22	127 mm

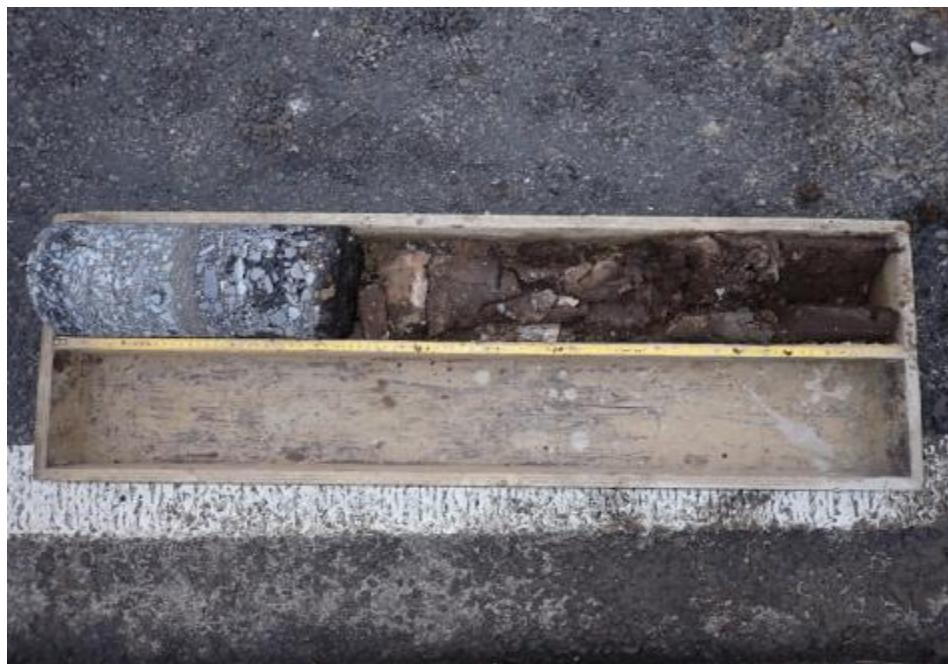
SONDA č. 1 - staničení km 10,055 P

tloušťka vrstvy	
AC	340 mm
PMH	90 mm
F6 CI Jíl se střední plasticitou	570 mm

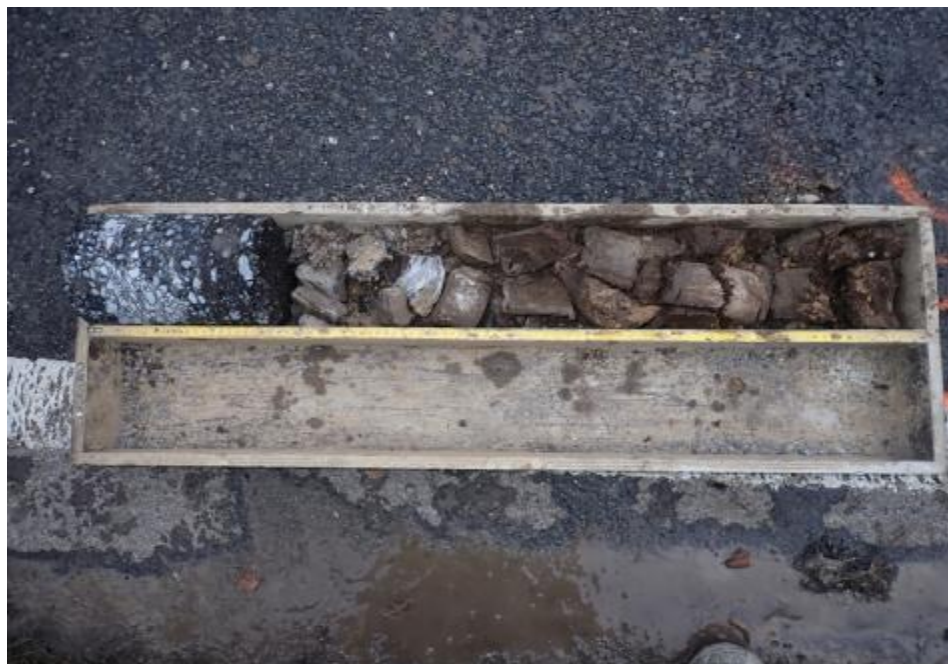
SONDA č. 3 - staničení km 10,115 L

tloušťka vrstvy	
AC	220 mm
PMH	280 mm
F6 CI Jíl se střední plasticitou	500 mm

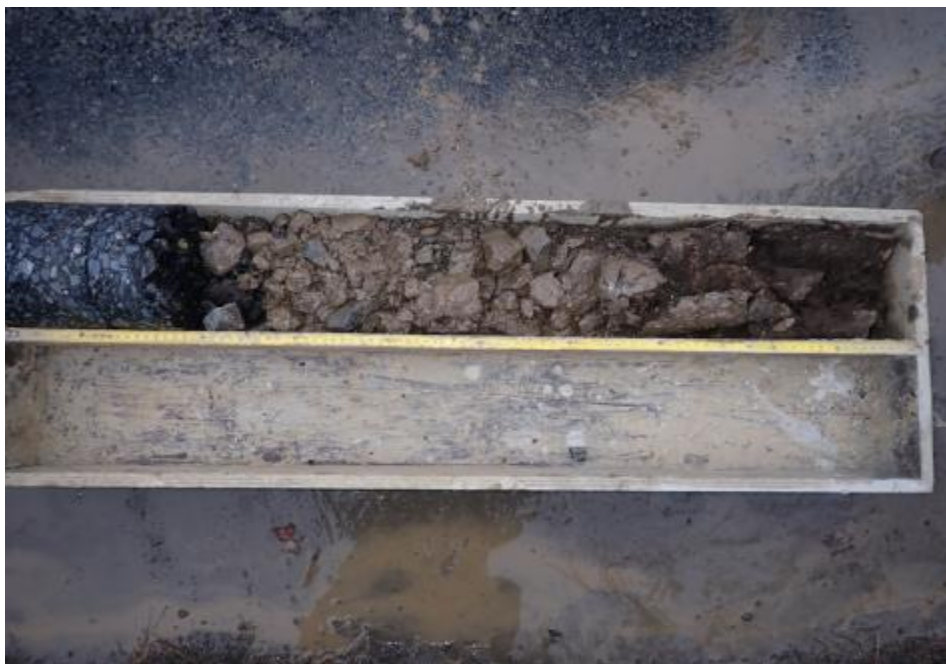
SONDA č. 2 - staničení km 10,195 L

tloušťka vrstvy	
AC	190 mm
G3 G-F Štěrka s příměsí jemnozrnné zeminy	460 mm
F6 CI Jíl se střední plasticitou	350 mm
