DIAGNOSTICKÝ PRŮZKUM
KONSTRUKCE VOZOVKY
SILNICE II/114 MOKROVRATY
KM 36,144 - 36,414

Zpráva č. DV-24-002-4 z 02/2024

Cílem DP je ověření charakteristiky vozovky pro instalaci váhy pro kontrolní vysokorychlostní vážení silničních vozidel za pohybu.

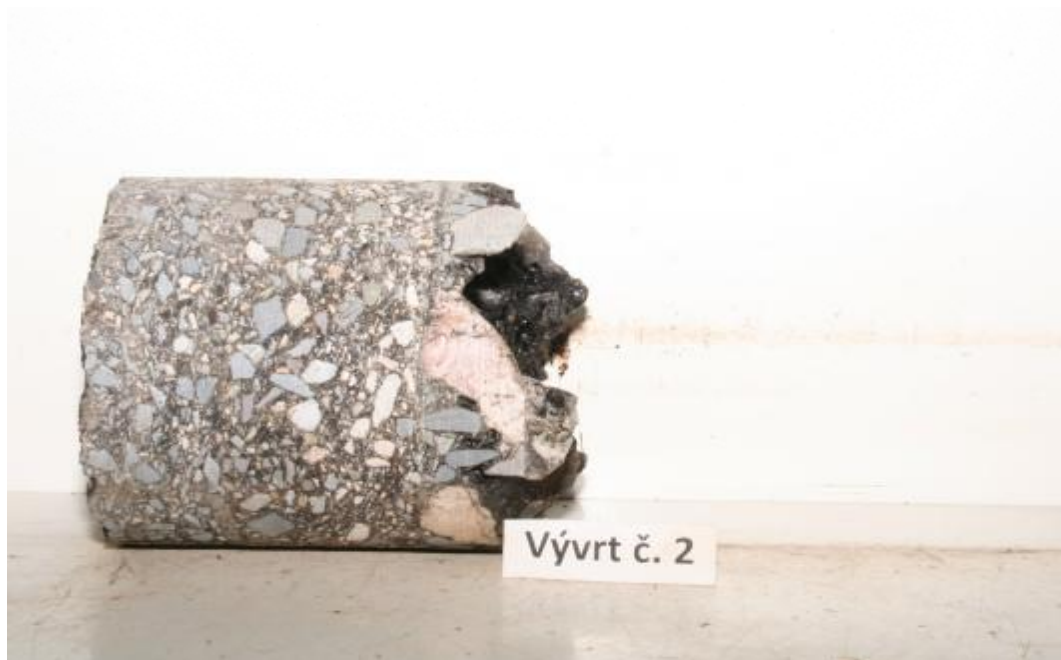
VÝVRT Č. 2 - staničení km 36,290 P

10,3 kN

AC 11	45 mm
AC 16	45 mm
AC 16	30 mm

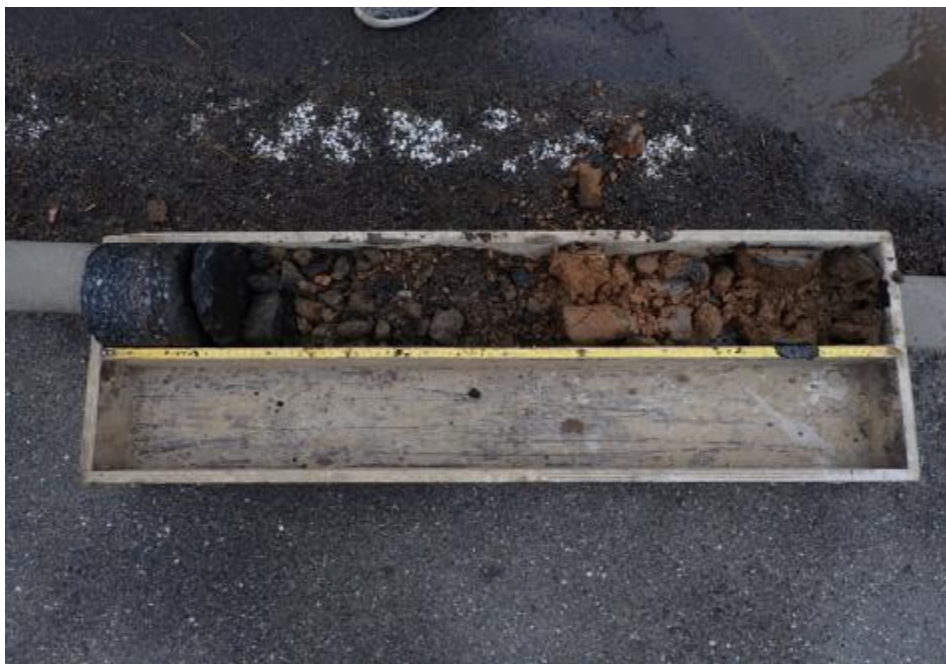
SONDA č. 2 - staničení km 36,350 L

AC	160 mm
PM	60 mm
G4 GM Štěrka hlinitý	380 mm
F4 CS Písčity jílu	400 mm
