DIAGNOSTICKÝ PRŮZKUM
KONSTRUKCE VOZOVKY
SILNICE II/322 VELETOV
KM 7,448 - 7,853

Zpráva č. DV-24-002-8.2 z 02/2024

Na základě objednávky na zpracování diagnostického průzkumu konstrukce vozovky silnice II/322 ve Veletov, ve staničení km 7,448 - 7,853, byl sestaven a zadán následující program diagnostického průzkumu:

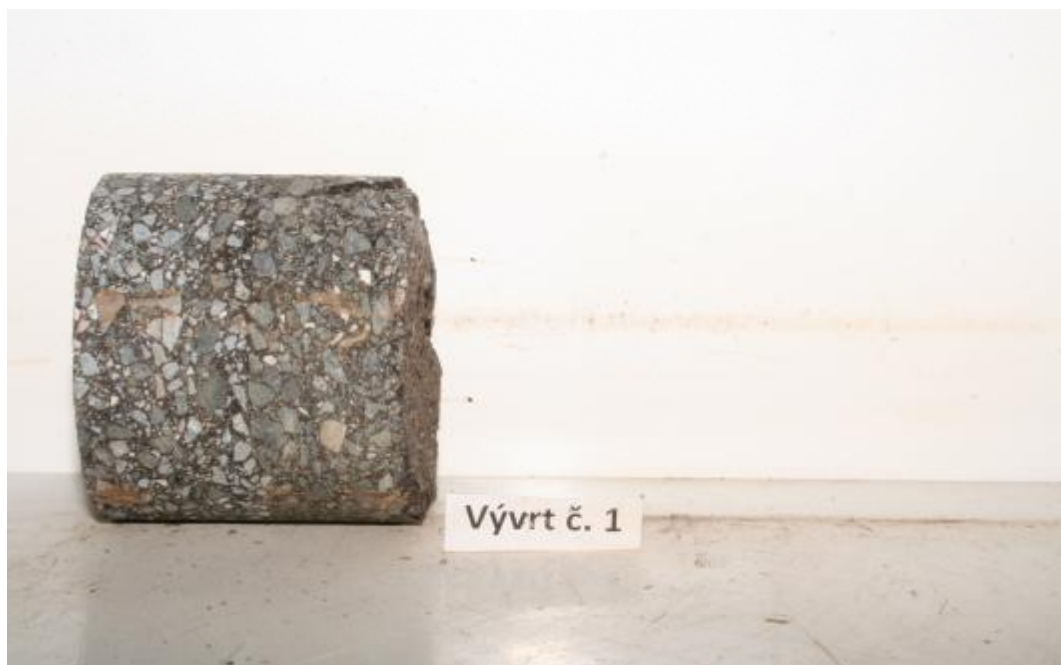
VÝVRT Č. 1 - staničení km 7,483 P

Na vybraných místech výše citovaného úseku byly odebrány celkem 2 jádrové vývrty. Konstrukční vrstvy krytu vozovky tvoří obrusná vrstva v průměrné tloušťce 62 mm, ložní vrstva (JV č. 1) v tloušťce 55 mm. Průměrná tloušťka celého asfaltového souvrství je 90 mm. Stanovení tloušťek bylo provedeno dle ČSN EN 12697-36. Počet odebraných jádrových vývrtů odpovídá zadání objednatele. Dokumentace a popis JV jsou uvedeny v příloze č. III.

spojení vrstev

tloušťka vrstvy

Požadované minimální hodnoty pevnosti spojení mezi všemi asfaltovými vrstvami, podle ČSN 73 6121, čl. 6.4.3., nejsou splněny.

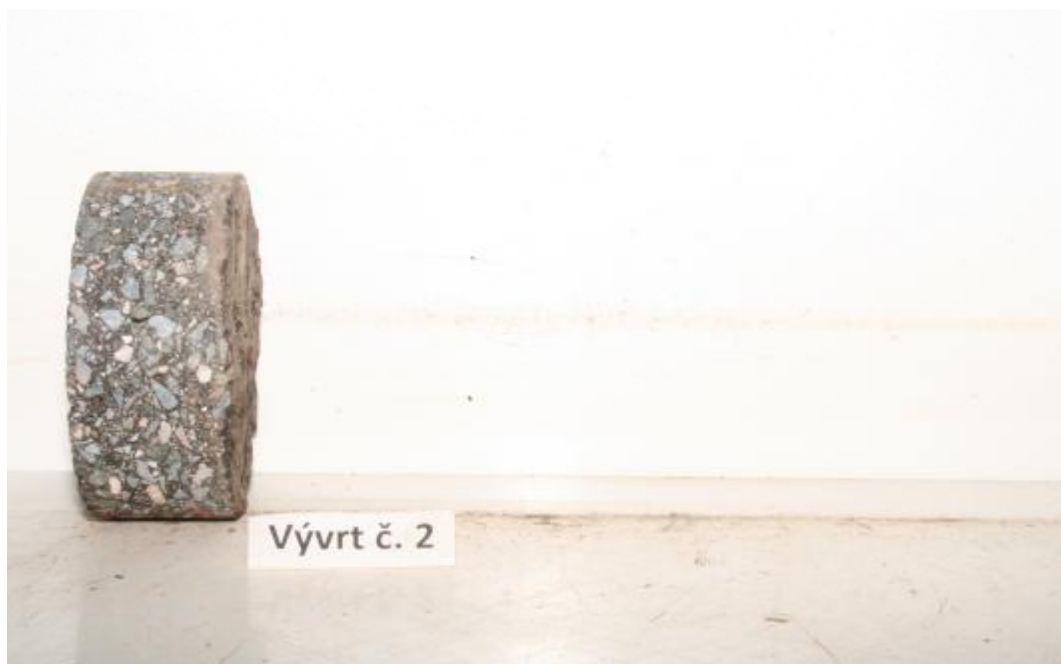
VÝVRT č. 2 - staničení km 7,563 P

spojení vrstev

tloušťka vrstvy

60 mm

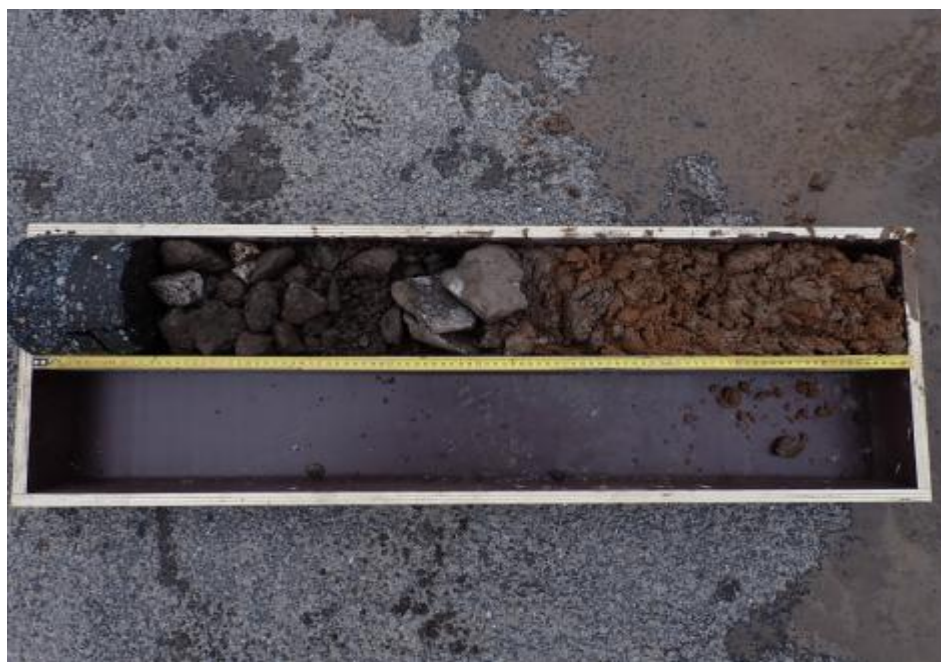
SONDA č. 1 - staničení km 7,483 P

tloušťka vrstvy	
AC	120 mm
PMH	430 mm
S4 SM Písek hlinitý	450 mm

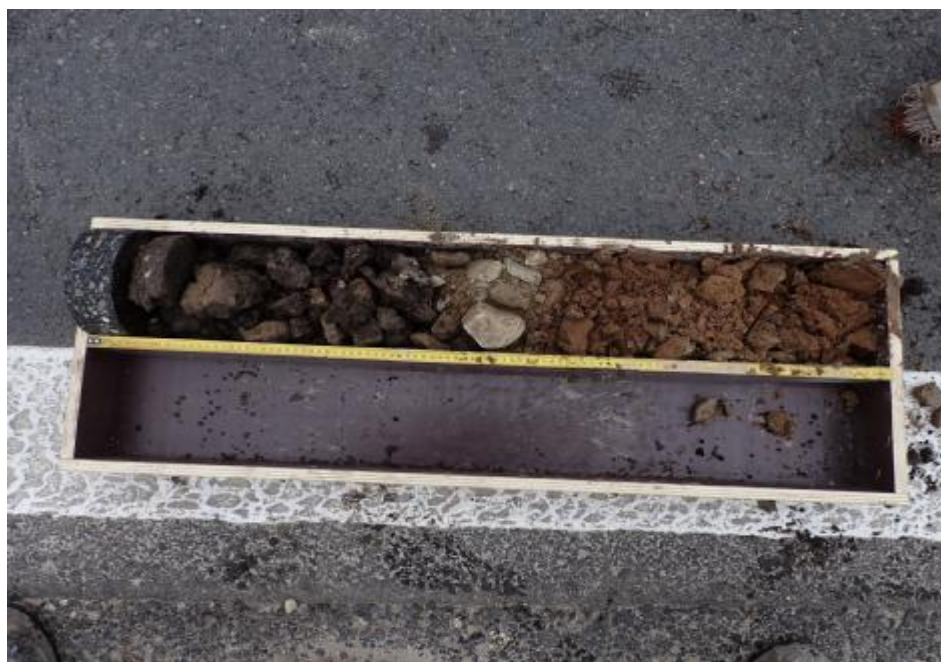
SONDA č. 2 - staničení km 7,563 P

tloušťka vrstvy	
AC	60 mm
G4 GM Štěrka hlinitý	360 mm
S4 SM Písek hlinitý	580 mm
