## **9. obrazové, archivní a plánové přílohy**

## **dokumentace důležitých detailů a částí stavby**

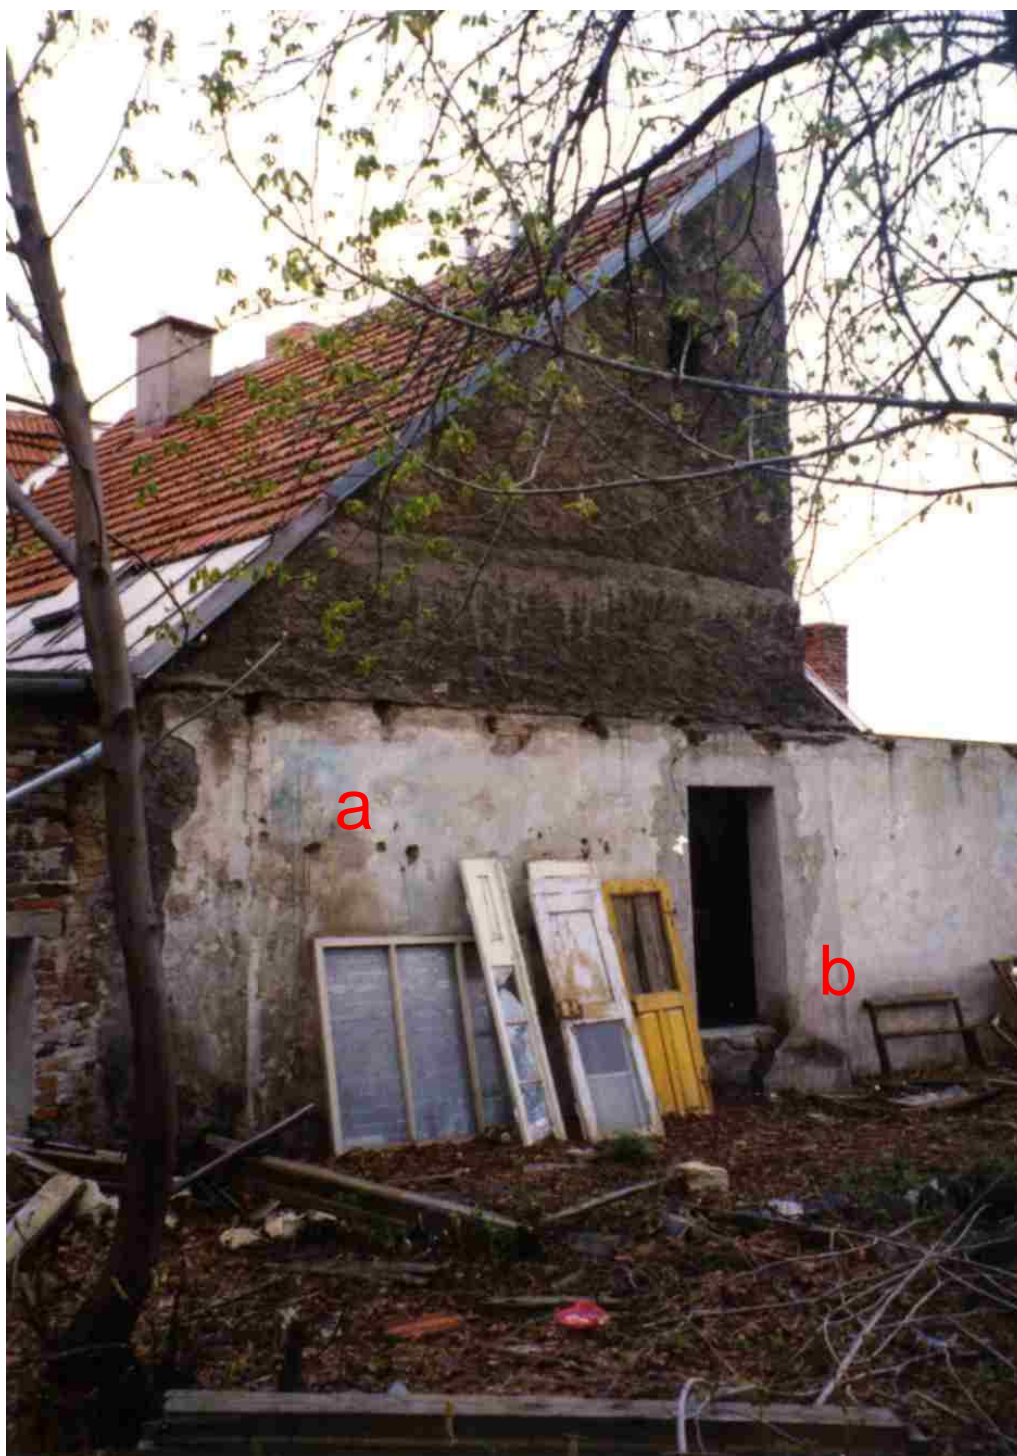
- 2** pravá část zadního průčelí domu před poslední opravou v roce 1991
- a – vnitřní omítka z interiéru prostoru pod odbouranou střechou
- b – dveře z bývalé přístavby vedoucí na půdu domu

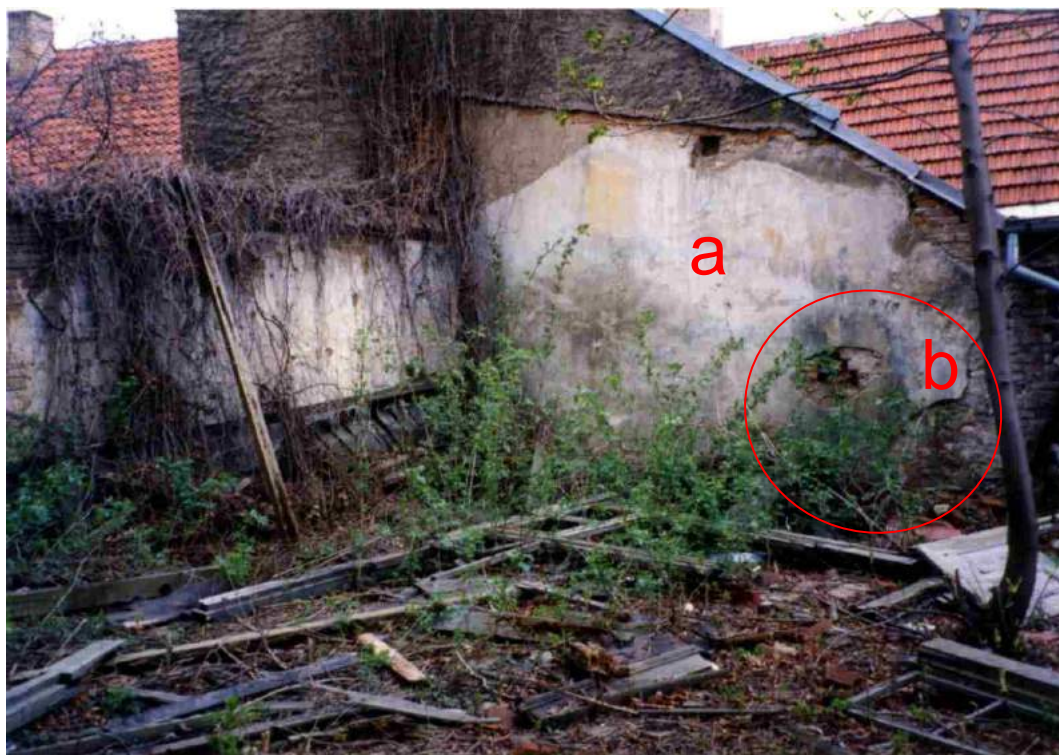
- 3** levá část zadního průčelí domu před poslední opravou  
v roce 1991
- a – vnitřní omítka z interiéru prostoru pod odbouranou střechou
- b – zazděné okno zachycené na plánu z roku 1826

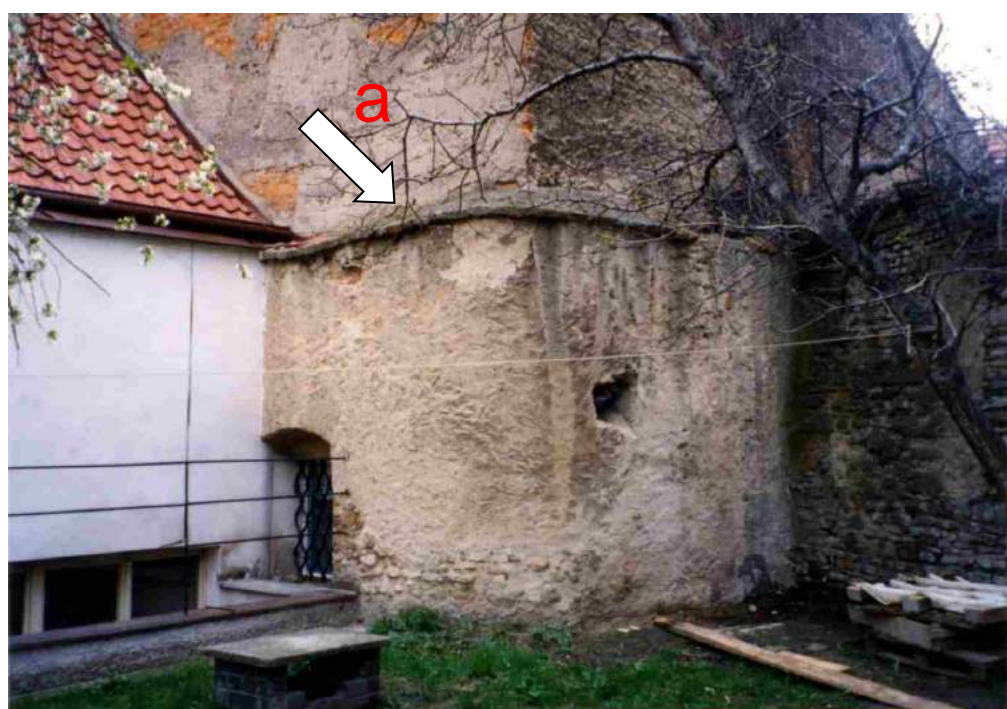
- 4**    levá boční stěna domu k sousednímu čp. 508  
        před poslední opravou v roce 1991
- a** – zesílení zdiva v přízemní části domu se zaobleným nárožím
- b** – horní nadezdívka pultové střechy z klasicistní přestavby  
        v roce 1827

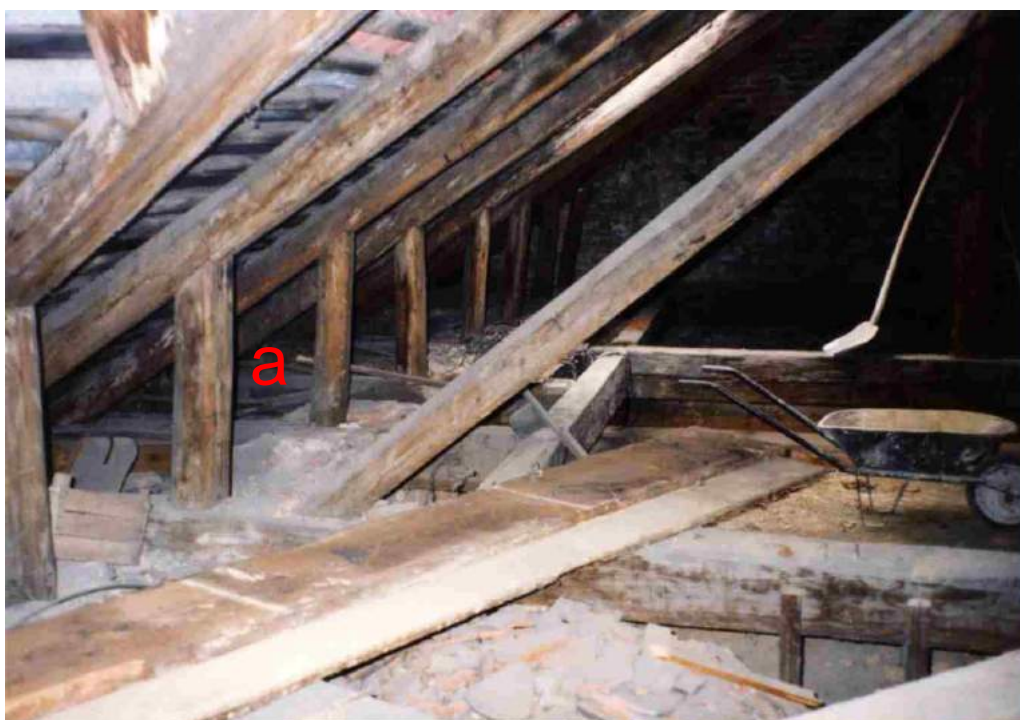
- 5** úsek krovu bočního křídla domu se zakončením k původnímu nazastřešenému dvorku
- A – patní stojky zesilující vysazení krokví nad původní okapovou hranou

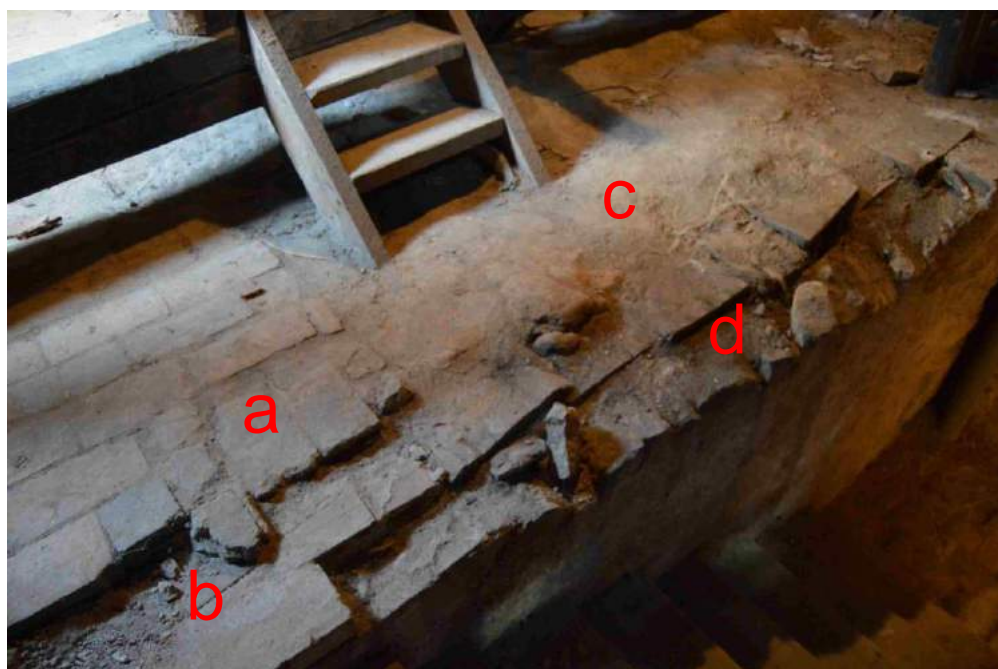
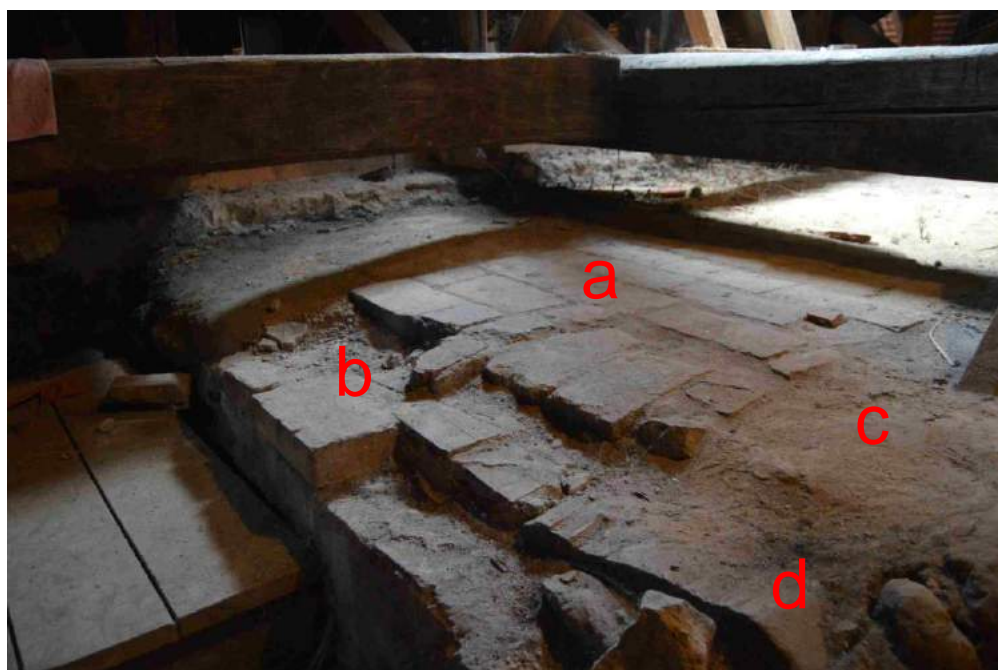
- 6 podlaha půdy domu při výstupu ze schodiště
- a – cihelná dažba
  - b – podkladní vrstvy
  - c – hliněná mazanina
  - d – záklop stropu

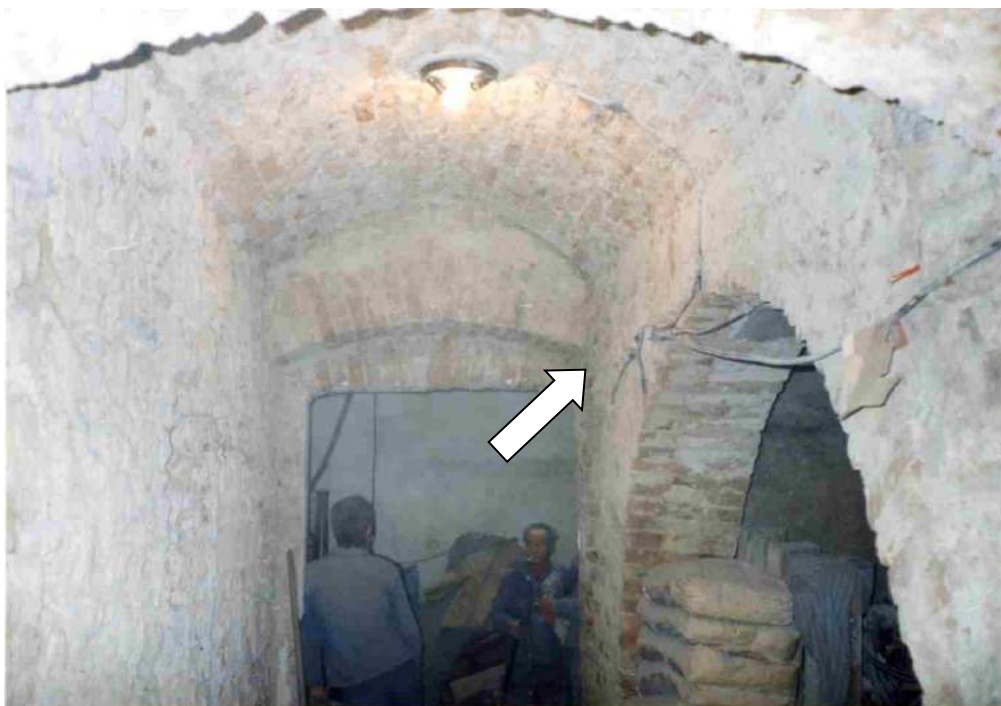
**7** prostor v zadním traktu přízemí domu při opravě v roce 1991  
- struktura odhalených cihelných kleneb z roku 1727

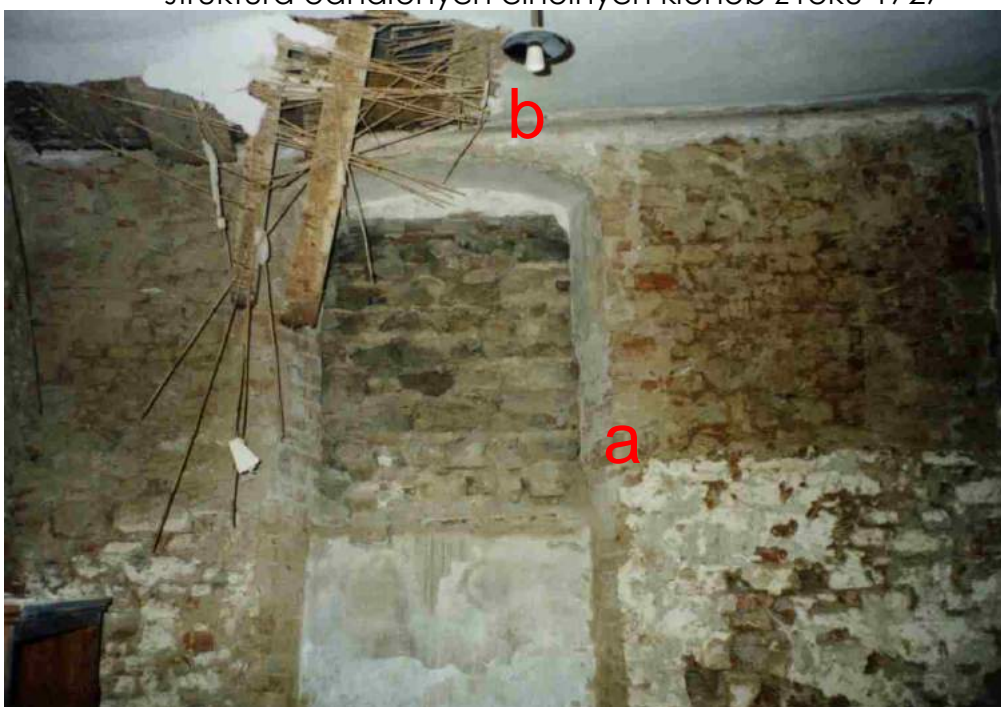
**8** zadní stěna domu se zazděným oknem v místnosti č. 18 v patře  
a – zaslepené okno před překrytím novou plentou  
b – omítaný rákosový podhled stropu

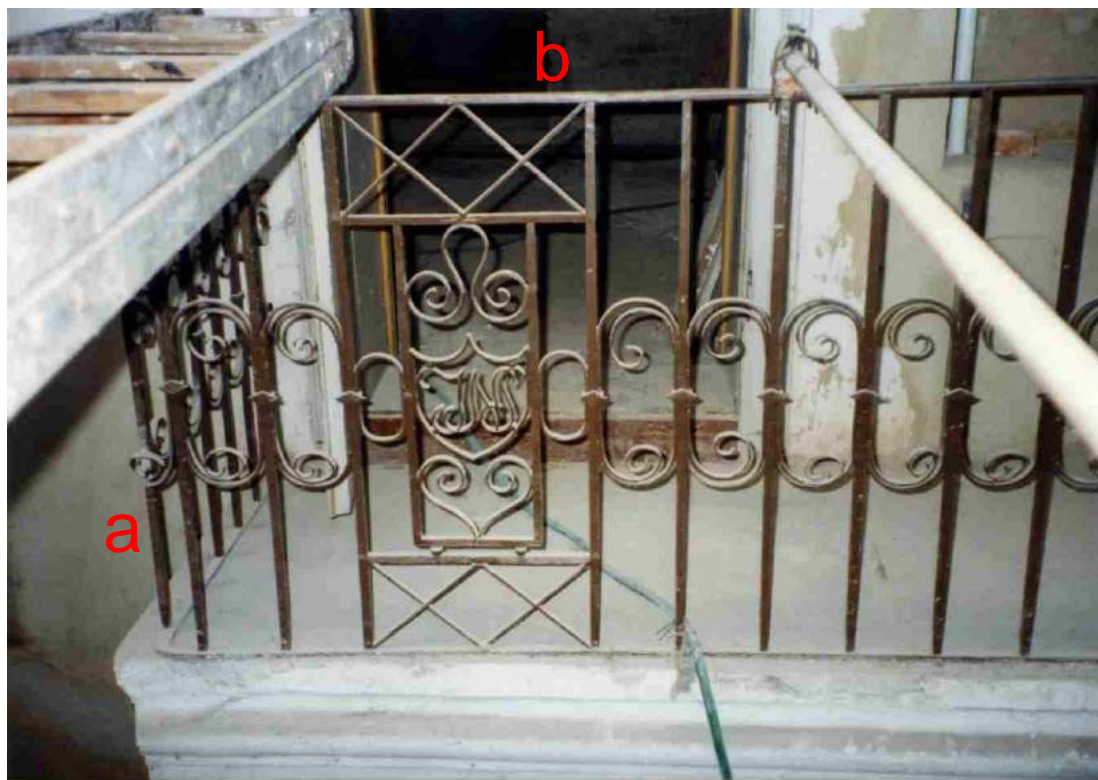
- 9    levá strana pavlače v patře při opravě domu v roce 1991  
a – pavlač s kovaným zábradlím  
b – dveře do místnosti č. 18, následně změněné na okno

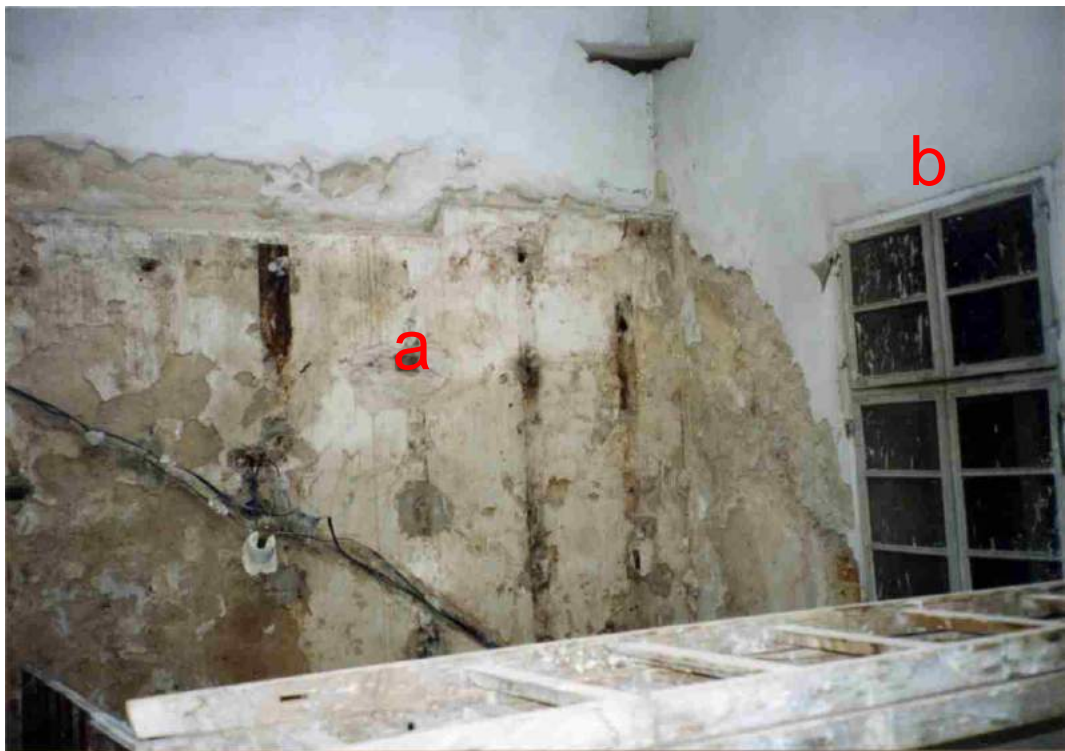
- 10** pravý zadní kout v patře síně s pavlačí při opravě domu v roce 1991
- a – zadní stěna se stopami po postupných úpravách
  - b – zachované původní okno pocházející pravděpodobně z roku 1826

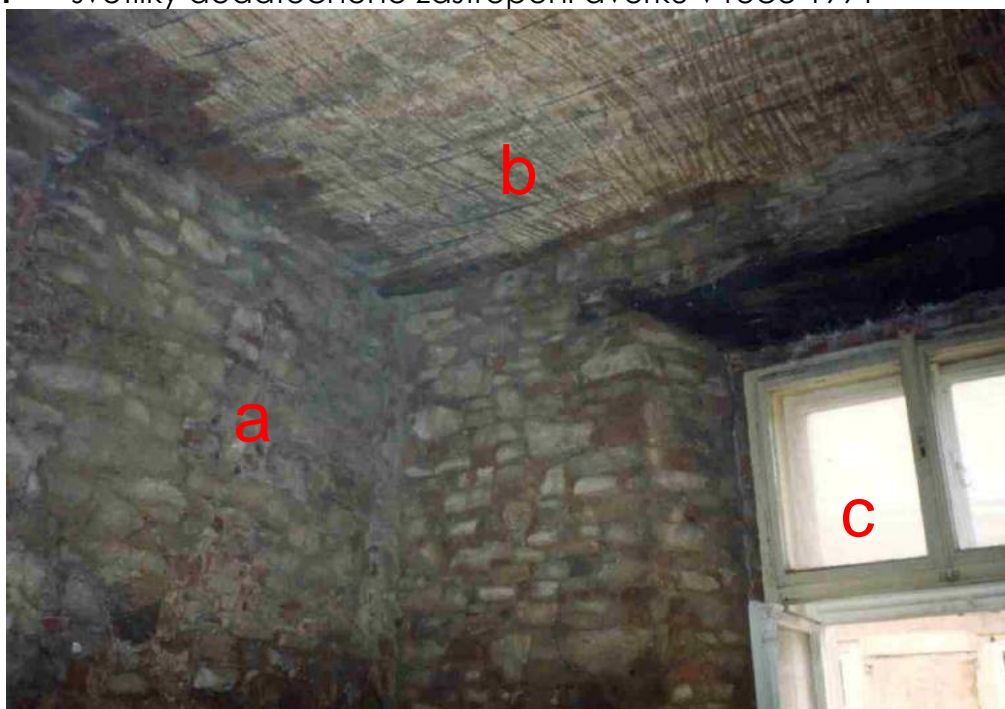
**12** pokoj v patře domu při opravě v roce 1991

a – smíšené zdivo s převahou kamene

b – podhled stropu s prkenným podbitím a rákosem

c – okno v uličním průčelí, pravděpodobně z roku 1892  
a s fošnovým překladem v nadpraží

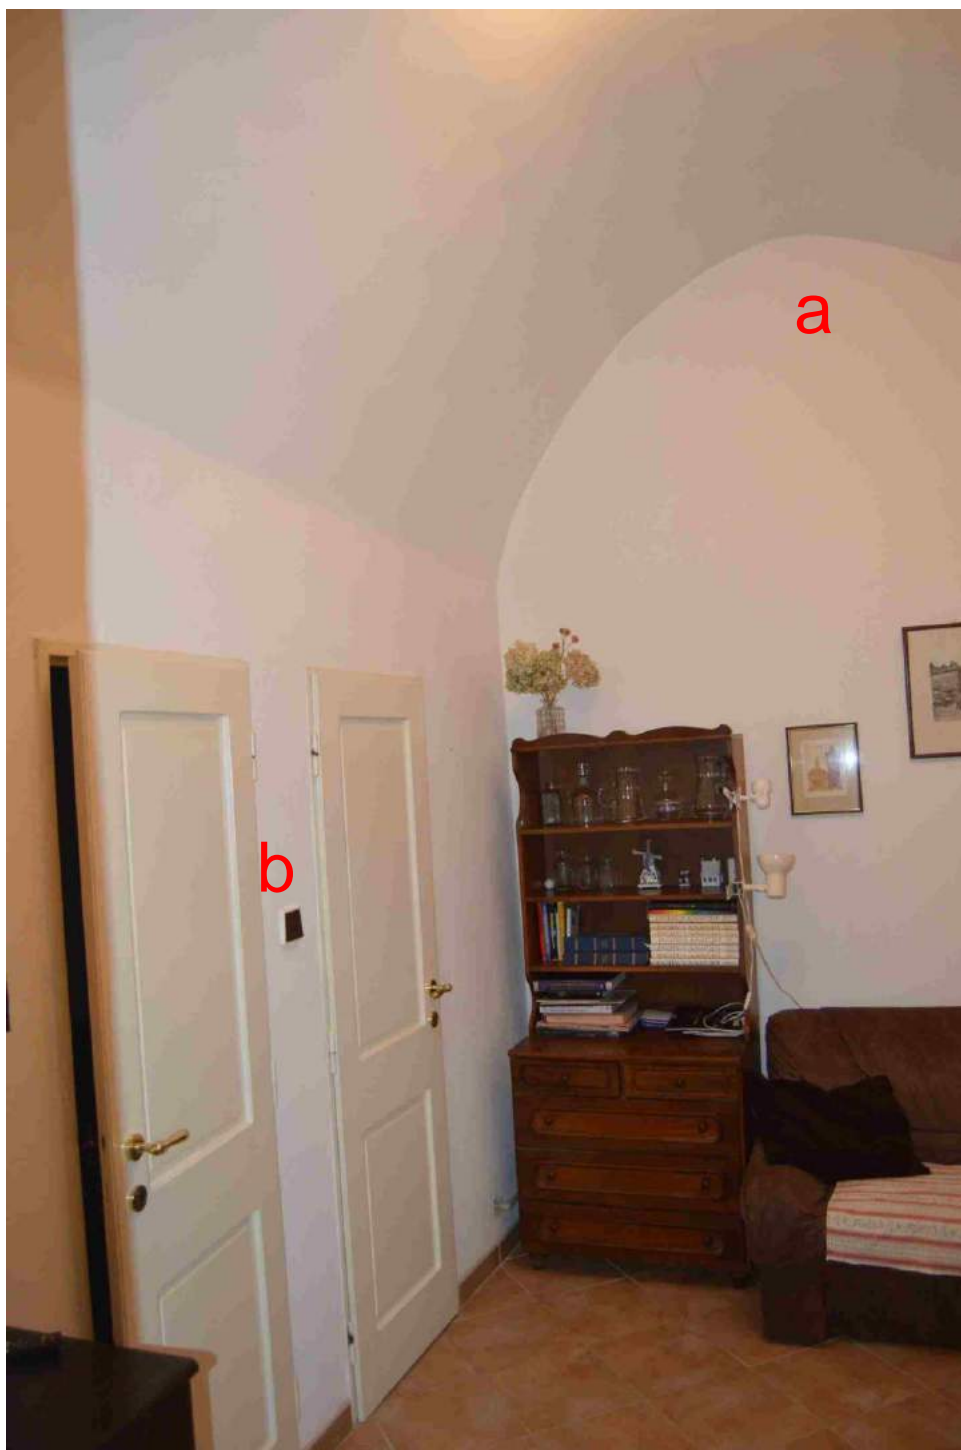
- 14** místnost č. 20 v patře domu, podle plánu z roku 1826  
černá kuchyně
- a – klenba s nadvýšením profilu
  - b – dveře v novodobé zadržce volného otvoru  
s klenebním pasem

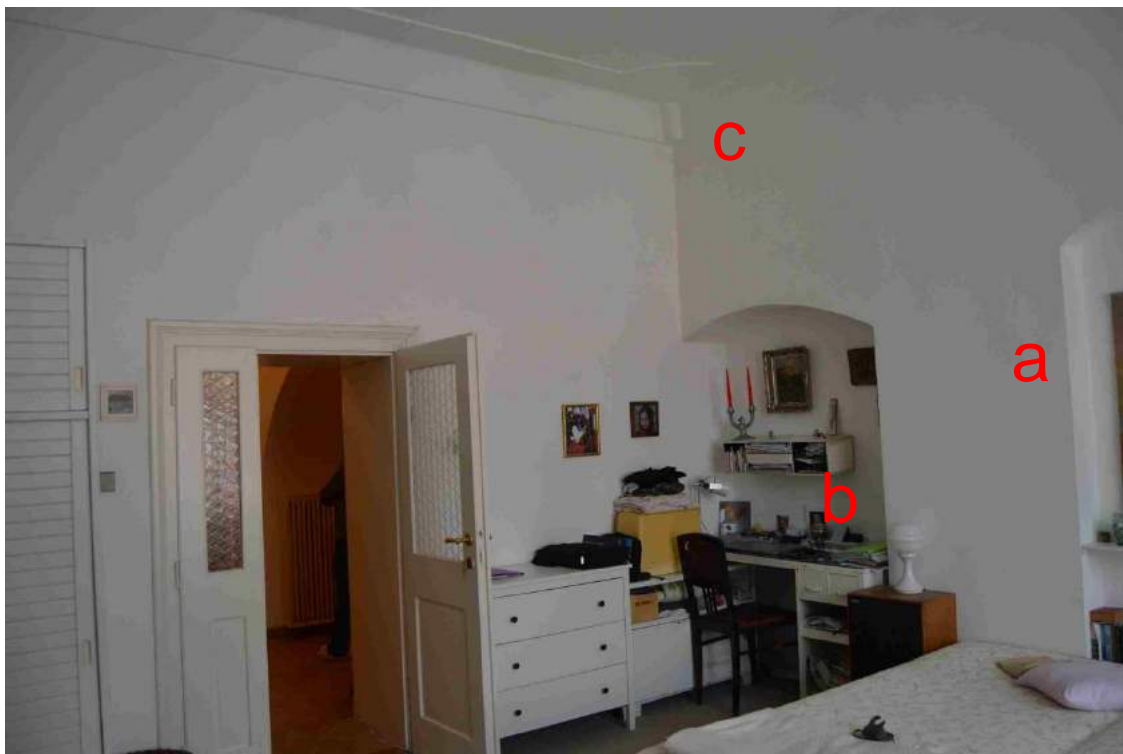
- 15** pokoj č. 12 v patře domu
- A – zazděné dveře do sousední místnosti, součást původní enfilády
  - b – nika pro umístění původních kachlových kamen
  - C – fabion nového stropu s vloženým oblým sloupkem

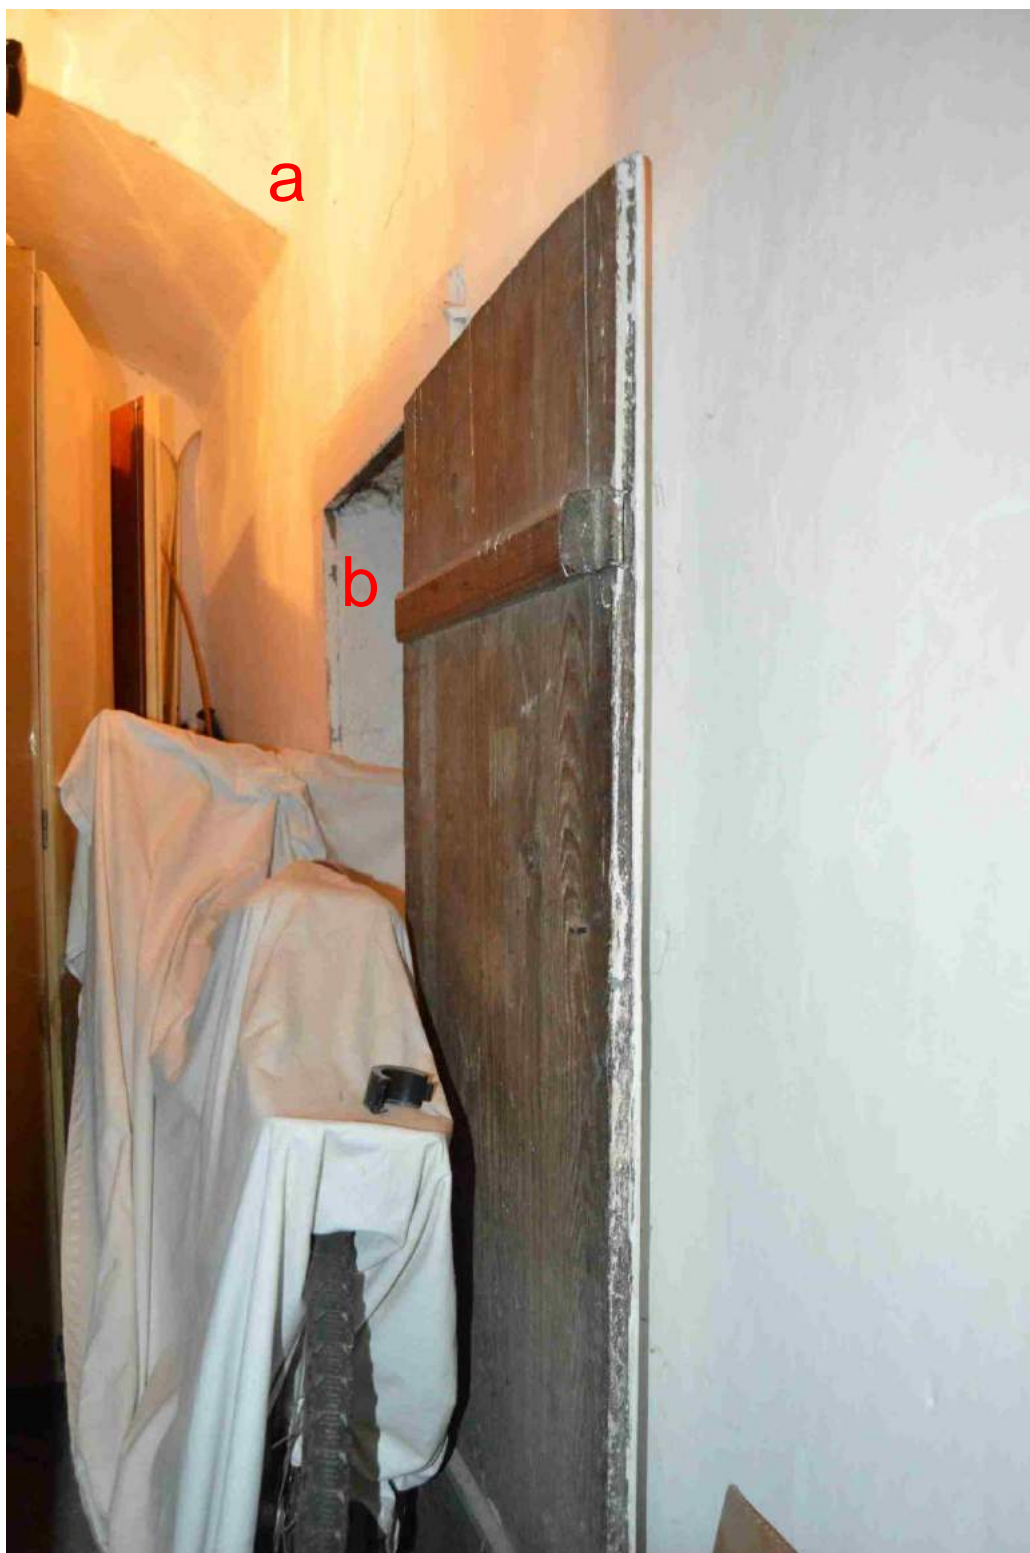
**16** komora č. 17 v patře domu

a – podklenutí podesty schodiště na půdu

b – dvířka průchodu do sousedního odděleného prostoru

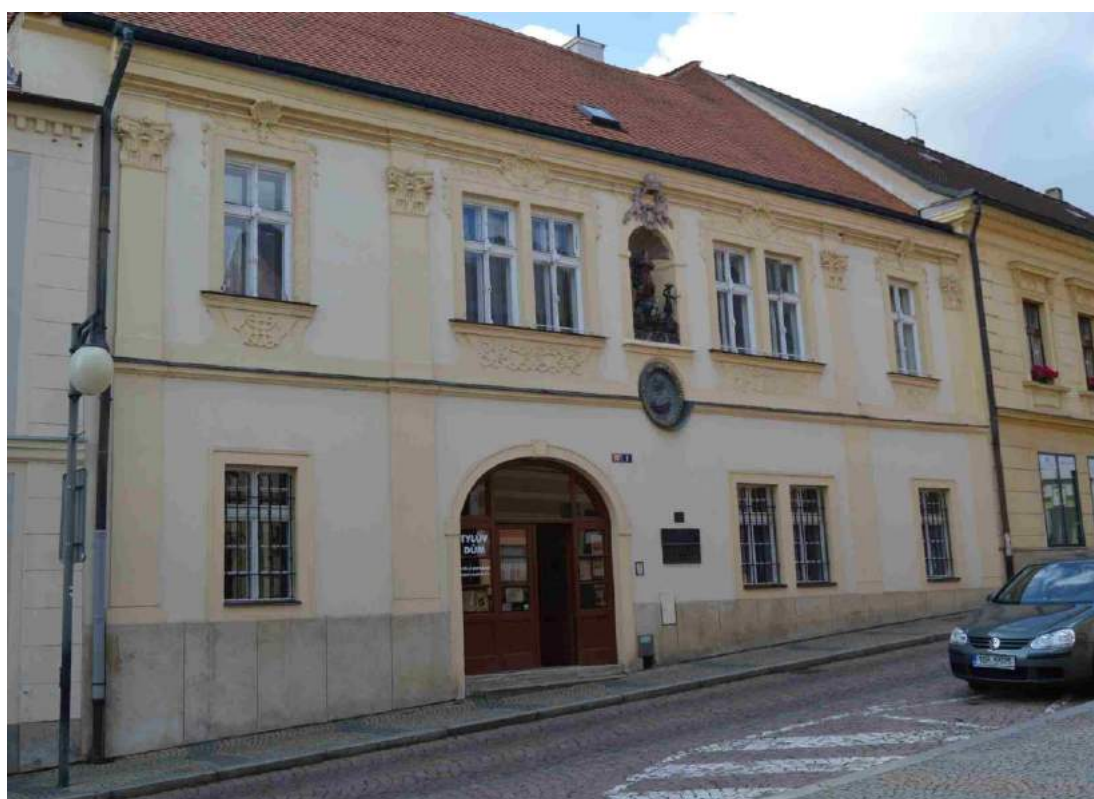
17 srovnání vývoje hlavního průčelí domu, barokní podoba, průčelí po úpravě v roce 1892 a současný stav
