KUTNÁ HORA

DŮM ČP. 507
V TYLOVĚ ULICI

STAVEBNĚ HISTORICKÝ
PRŮZKUM

ING. ARCH.
JIŘÍ MRÁZEK
2019

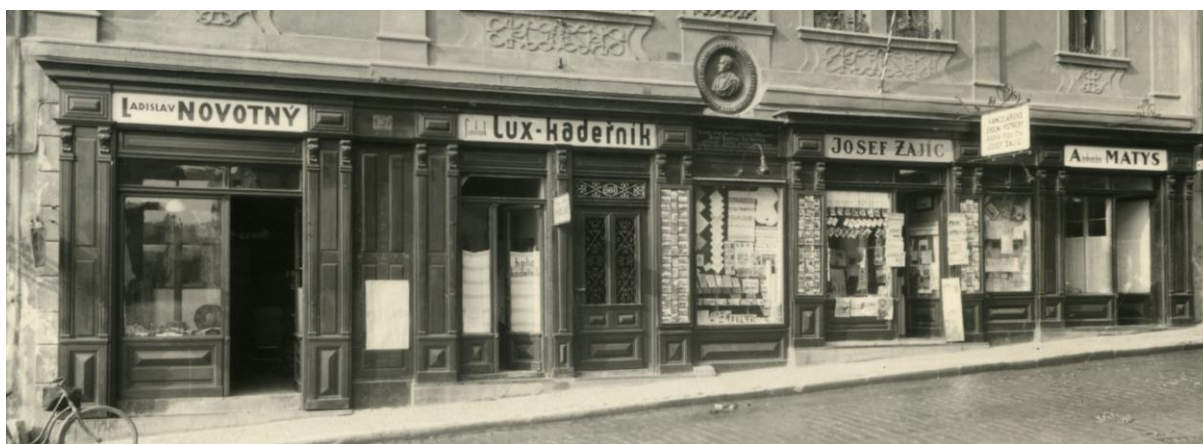
výřez z dobové fotografie zachycující novou podobu parteru domu po osazení skříniových výkladců

Součástí byly i dílčí úpravy v přízemí domu, tedy zásahy do otvorů v průčelí a také vytvoření dělicích příček jednotlivých nových provozů. Zásadním zásahem pak bylo pro dům odstranění monumentální štukové výzdoby vjezdového portálu.
