## **III/00315, III/10113 Radlík-Kostelec u Křížků. IGP pro most ev. č. 10113-1**

Předmětem inženýrskogeologického průzkumu je zhodnocení inženýrskogeologických a hydrogeologických podmínek pro projekt rekonstrukce mostního objektu ev.č. 10113-1 na silnici III/10113 v katastrálním území Kostelec u Křížků. Most se nachází na pozemku č.p. 479 a přemostňuje Chotouňský potok.

Geologická dokumentace vrtu			AFJ1
Projekt: III/00315, III/10113 Radlík-Kostelec u Křížků. IGP pro most ev. č. 10113-1						
Číslo projektu: 2021/0008		Příloha č.: 8.1		Vrtná souprava: Kamaz GEOMASH		
Místo/Okres: Nechánice-Kostelec u Křížků			Celková hloubka: 10,00 m		Poloha vrtu:	
Datum zač.: 15.01.2021	Vrtmistr: Marek Bartoň		Hladina podzemní vody:			Souřadnice X: 1063872,00
Datum kon.: 15.01.2021	Dokumentoval: Sebastián Šumavský		HPV naražená: 1,00 m			
Měřítko: jedna stránka			HPV ustálená:		Souřadnice Z: 380,00 m	
Vrtání:			Pažení:			
Hloubka od	Hloubka do	Vrtáno DN	Hloubka od	Hloubka do	Paženo DN	
0,00 m	10,00 m	200 mm	3,00 m	10,00 m	18 mm

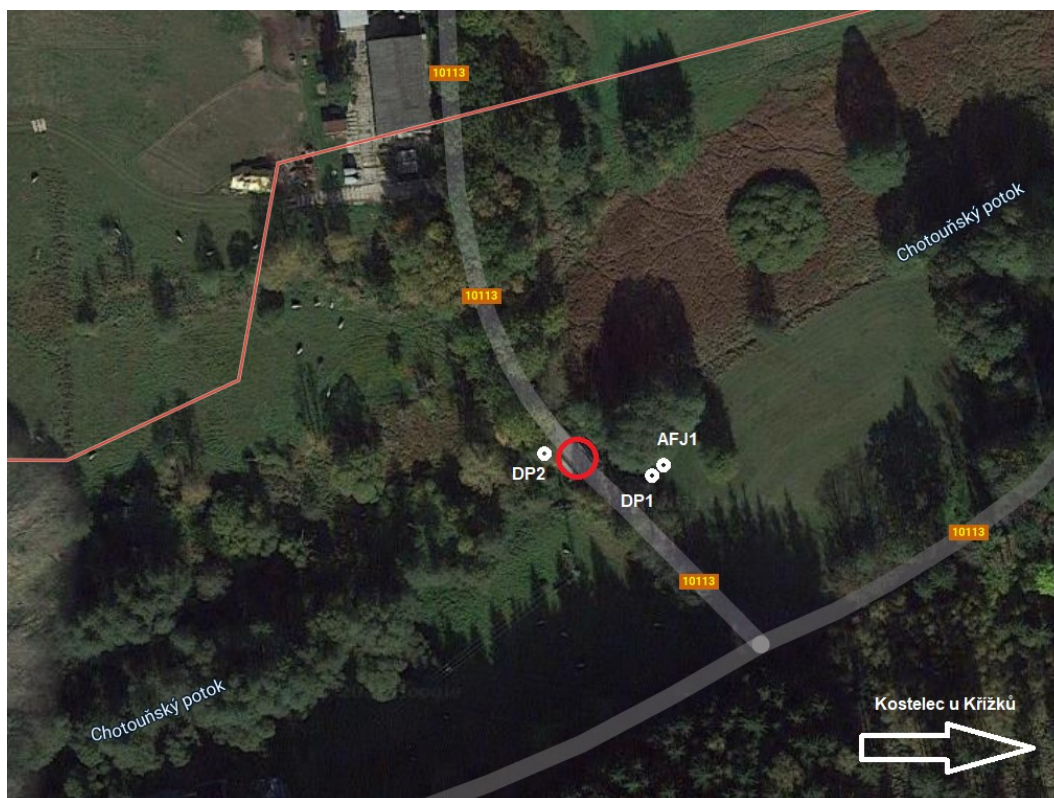
Obrázek 3 – situace sond

Polohy nově provedených IG sond:

AFJ1: x=1 063 871,5    y=737 790,1

DP1: x=1 063 872,1    y=737 791,6

DP2: x=1 063 862,5    y=737 823,2

Pro ověření geotechnických parametrů byly dále provedeny dvě sondy dynamické penetrace, jejíž parametry odpovídají typu DPM dle ČSN EN ISO 22476-2. Jedna v těsné blízkosti jádrového vrtu pro potřeby kalibrace zařízení a dále severozápadně od mostu, pro doplnění geologického profilu.

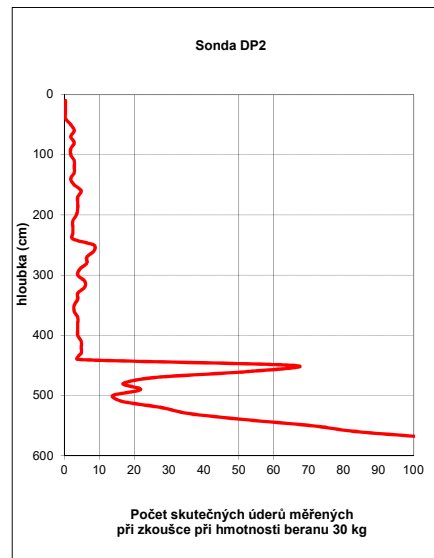
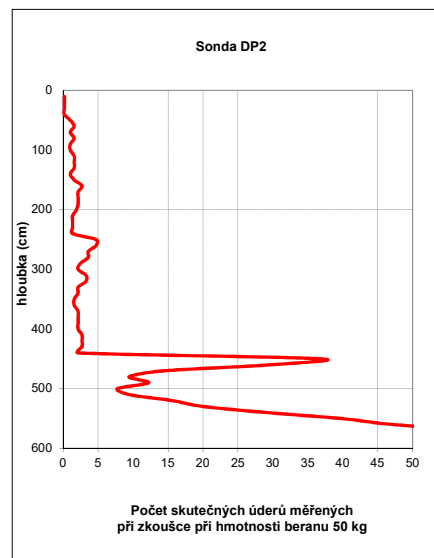
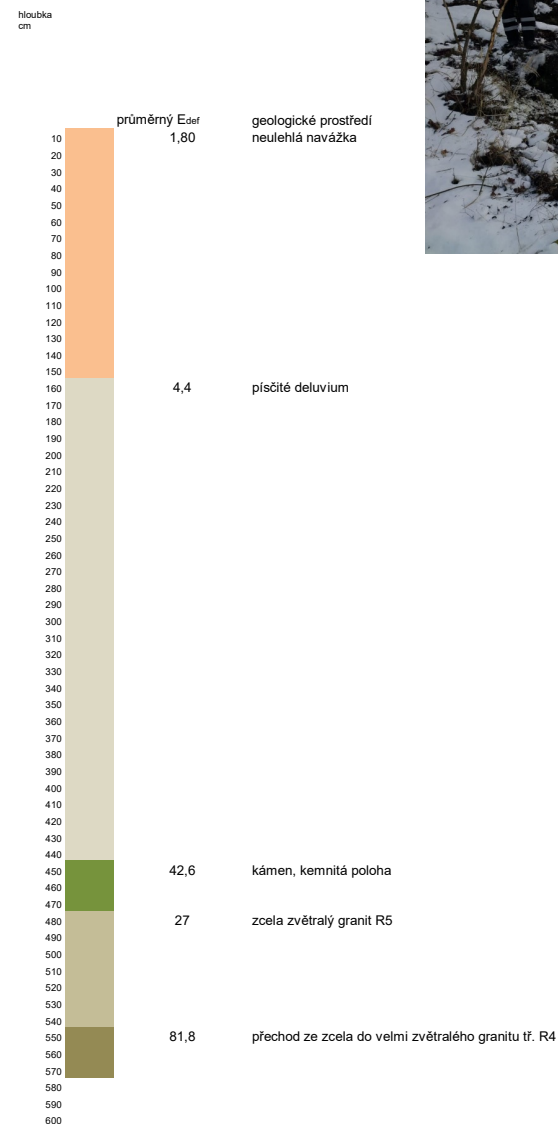
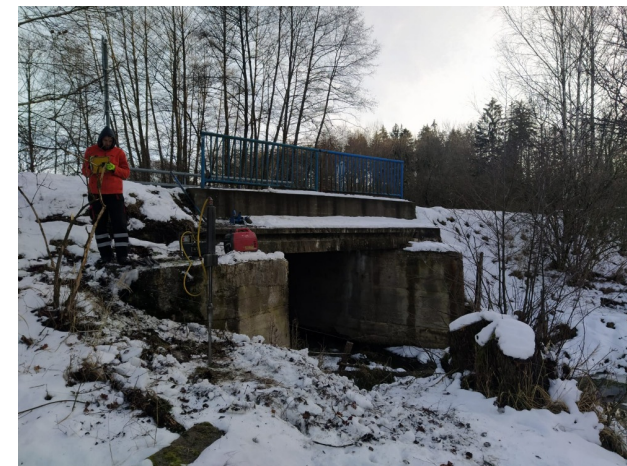
Akce:	<b>Kostelec u Křížků</b>				
Sonda č.:	<b>DP2</b>				
Datum provedení:	20.01.2021				
Zkoušku provedl:	M.Volše - GTS geotechnika, s.r.o.

Hloubka [m]	Počet úderů	Dynam. odpor [MPa]	Moment	Počet úderů snížený o kroutilí moment pro q = 30 kg	Počet úderů snížený o kroutilí moment pro q = 50 kg
0,1	0,5	0,49	5	0,3	0
0,2	0,5	0,49	5	0,3	0
0,3	0,5	0,49	5	0,3	0
0,4	0,5	0,49	5	0,3	0
0,5	2	1,99	5	1,8	1
0,6	3	3,00	5	2,8	2
0,7	2	2,00	5	1,8	1
0,8	3	3,00	5	2,8	2
0,9	2	2,00	5	1,8	1
1	2	1,76	5	1,8	1
1,1	3	2,64	5	2,8	2
1,2	3	2,64	5	2,8	2
1,3	3	2,64	5	2,8	2
1,4	2	1,76	5	1,8	1
1,5	3	2,64	5	2,8	2
1,6	5	4,41	5	4,8	3
1,7	4	3,53	5	3,8	2
1,8	4	3,53	5	3,8	2
1,9	4	3,53	5	3,8	2
2	4	3,15	15	3,4	2
2,1	3	2,36	15	2,4	1
2,2	3	2,36	15	2,4	1
2,3	3	2,36	15	2,4	1
2,4	3	2,36	15	2,4	1
2,5	9	7,10	15	8,4	5
2,6	9	7,10	15	8,4	5
2,7	7	5,52	15	6,4	4
2,8	7	5,52	15	6,4	4
2,9	5	3,95	15	4,4	2
3	5	3,57	30	3,8	2
3,1	7	5,00	30	5,8	3
3,2	7	5,00	30	5,8	3
3,3	5	3,57	30	3,8	2
3,4	5	3,57	30	3,8	2
3,5	4	2,85	30	2,8	2
3,6	4	2,85	30	2,8	2
3,7	5	3,57	30	3,8	2
3,8	5	3,57	30	3,8	2
3,9	5	3,57	30	3,8	2
4	5	3,26	30	3,8	2
4,1	6	3,91	30	4,8	3

4,2	6	3,91	30	4,8	3
4,3	6	3,91	30	4,8	3
4,4	5	3,26	30	3,8	2
4,5	67	43,69	30	65,8	37
4,6	54	35,21	30	52,8	30
4,7	27	17,61	30	25,8	14
4,8	18	11,74	30	16,8	9
4,9	23	15,00	30	21,8	12
5	21	12,60	180	13,8	8
5,1	24	14,40	180	16,8	9
5,2	35	20,99	180	27,8	16
5,3	43	25,79	180	35,8	20
5,4	59	35,39	180	51,8	29
5,5	78	46,78	180	70,8	40
5,6	91	54,58	180	83,8	47
5,7	114	68,38	200	106	59
5,8					
5,9					
6
