## ODBORNÝ POSUDEK

**Metodiky posuzování staveb z hlediska výskytu obecně a zvláště  
chráněných synantropních druhů živočichů**

**SŠ, ZŠ a MŠ RAKOVNÍK  
Františka Diepolta 1576**

## **Předmět posouzení**

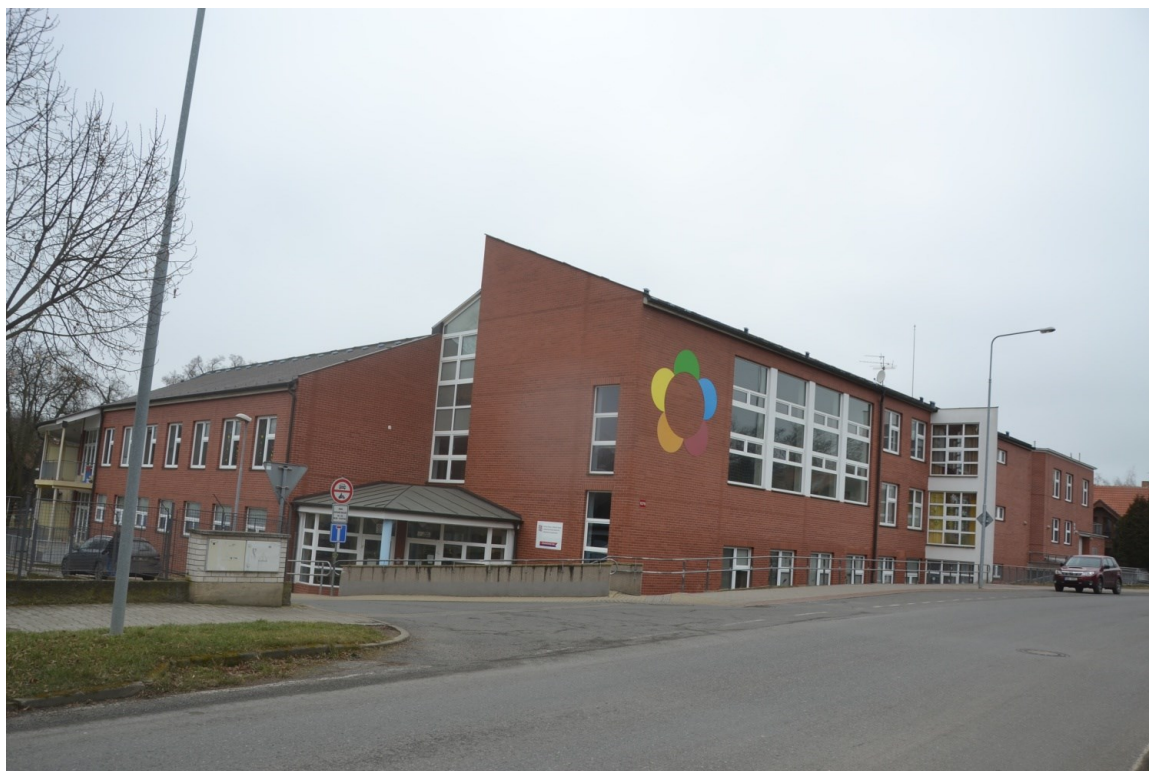
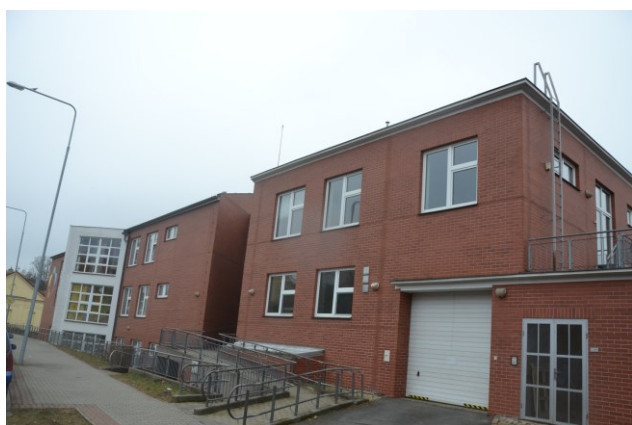
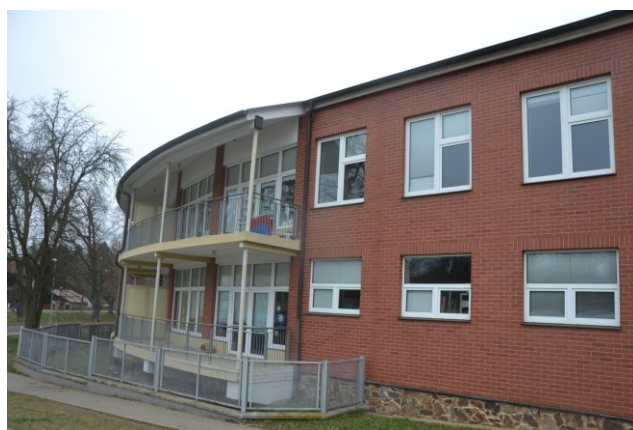
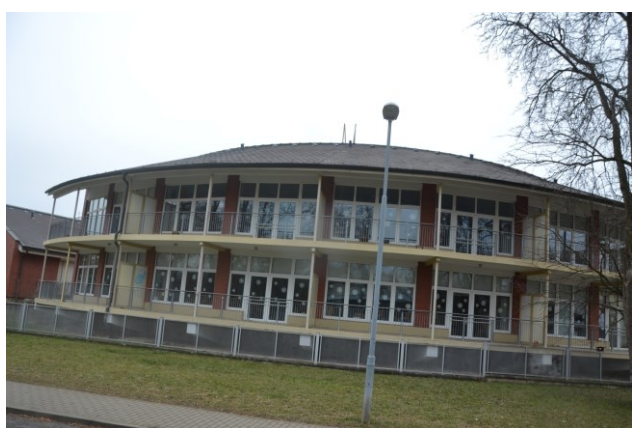
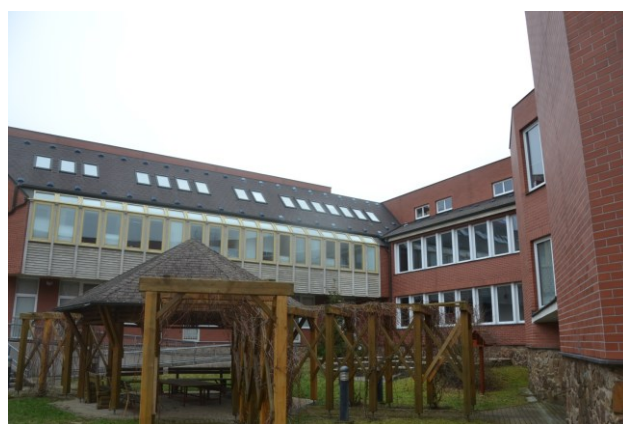
Obr 1 - 4 : Budova Františka Diepolta 1576, Rakovník.

Rozlehlá, členitá budova s rovnými a šikmými střechami (obr úvod, 1 - 4).

Budova střední školy je moderní, dvoupodlažní až třípodlažní členitá budova (obr úvod, 1 – 4). Svým charakterem objekt neposkytuje zásadní potenciál pro úkryty netopýrů či hnízdění rorýsů obecných. Stěny jsou kryty hladkým dlaždicovým obložením. Okraje střech jsou ukončeny prkny, ve kterých nejsou větší poruchy (obr 5). Narušená omítka byla zaznamenána jen místy na lodžiové části budovy (obr 6). Na žádném místě nebyly nalezeny pobytové stopy po výskytu štěrbinových druhů netopýrů. V jednom případě, na jihovýchodním rohu budovy, byly mezi prkenným obložením a zdí zaznamenány pobytové stopy po hnízdění drobného pěvce (obr 7).

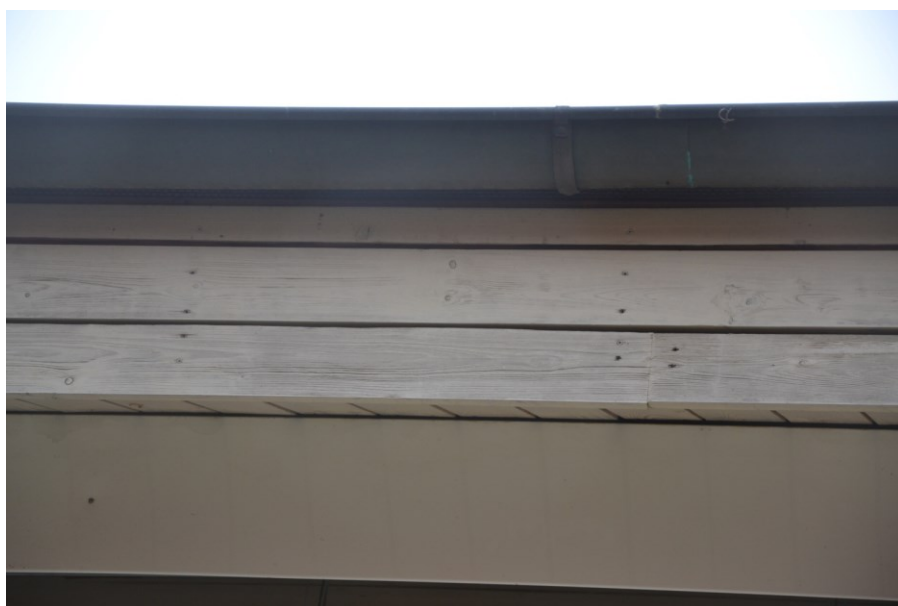
Obr 5: Prkna pod střechou jsou zachovalá.

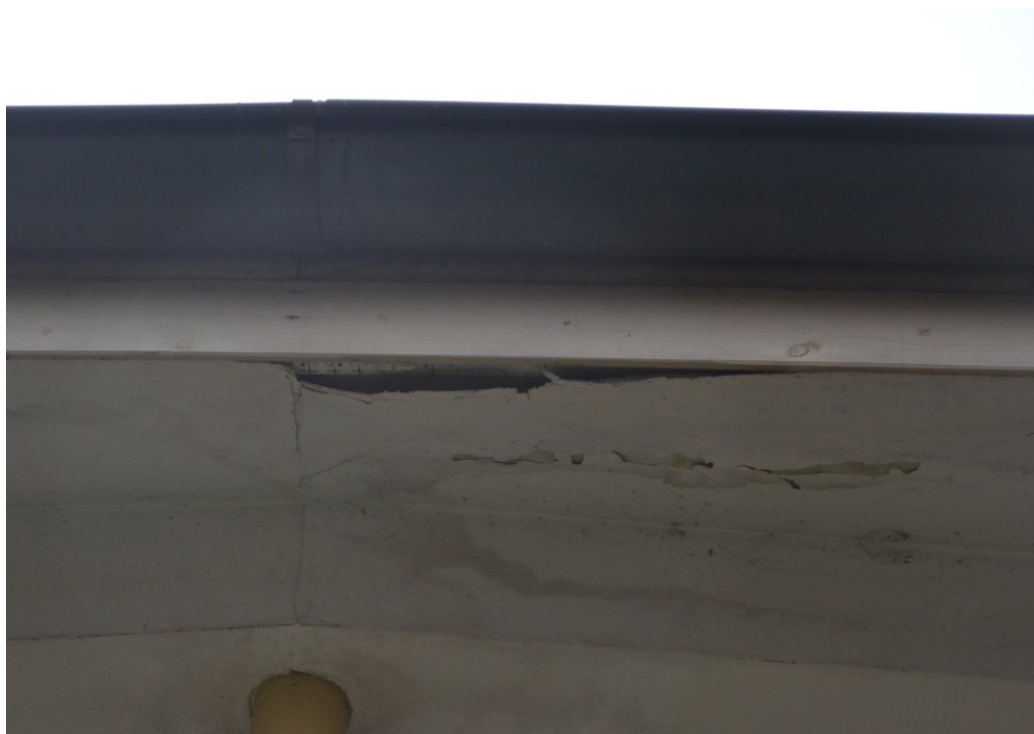
Obr 6: Drobné poruchy omítky jsou patrné zejména v kruhové části budovy.

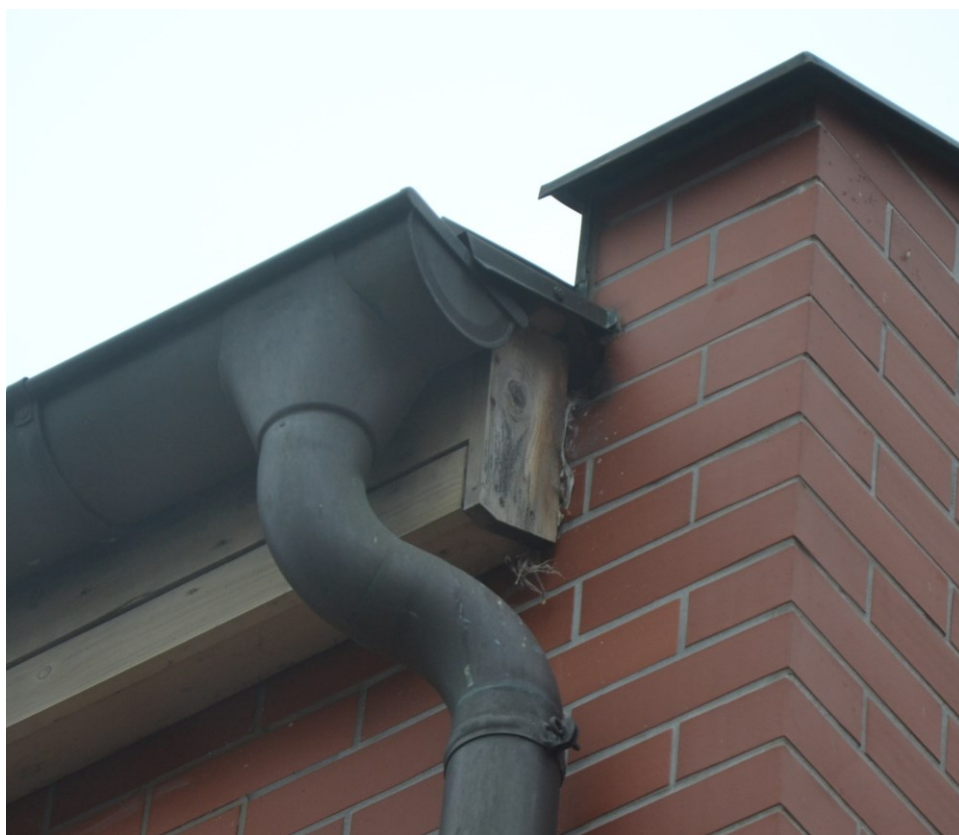
Obr 7: Pobytové stopy po hnízdění drobného pěvce, JV roh budovy vlevo vedle vchodu.

Sledovaná budova není lokalitou výskytu zvláště chráněných synantropních druhů živočichů. Stavební práce lze provádět bez nutnosti dodržet ochranná opatření.
