ODBORNÝ POSUDEK

**Metodiky posuzování staveb z hlediska výskytu obecně a zvláště
chráněných synantropních druhů živočichů**

**SOŠ a SOU BEROUN
Svatojánská – budova dílen**

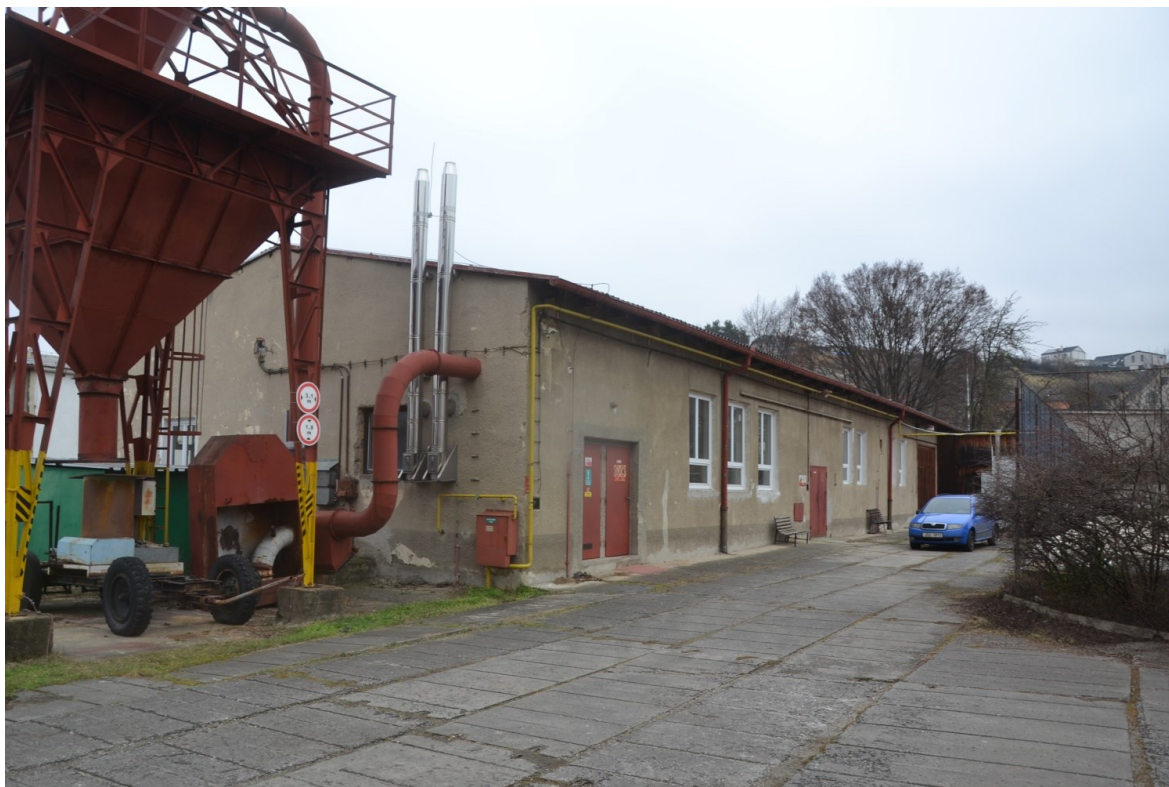
Budova dílen – přízemní zděná stavba s nízkou sedlovou střechou (obr úvod a 1).

Budova dílen je přízemní zděná stavba se sedlovou střechou (obr úvod a 1). Celkově poskytuje velmi málo možností pro využití synantropními druhy živočichů. Stěny jsou omítnuté, bez větších poruch nebo větracích otvorů. Okraj střechy je zachovalý (obr 2). Na objektu se nenachází vhodná místa pro hnízdění rorýsů obecných, pobytové stopy po hnízdění jiných druhů ptáků nebyly zaznamenány.

Plánované stavební úpravy lze realizovat bez nutnosti dodržet ochranná opatření.
