ZÁVĚREČNÁ ZPRÁVA

Inženýrskogeologického průzkumu pro akci

Přítoky – rekonstrukce mostu

**Most ev. č. 33353-1 na sil. III/33353 mezi obcemi Bylany a
Přítoky**

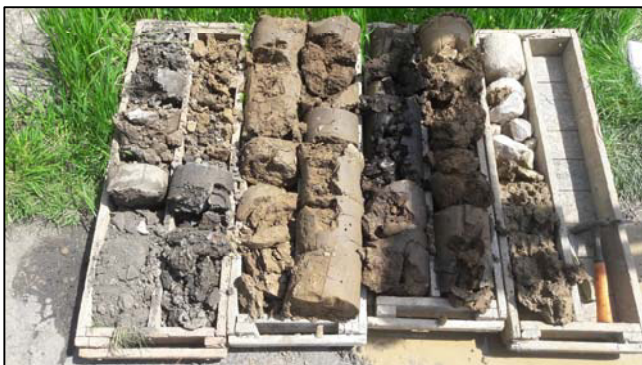
ArtepGeo s.r.o. 150 00 Praha 5, Radlická 103		GEOLOGICKÁ DOKUMENTACE VRTU		J1	
Vrtmistr: Zeman Typ soupravy: UGB 50M PV3S Datum provedení - od: 16.5.2017 - do: 16.5.2017		Hloubka sondy [m]: 7.00 Hladina podz. vody: naražená [m]: Hl.= 6.00, Z = 303.48 ustálená [m]: Hl.= 5.10, Z = 304.38		Y= 686 900.15 X= 1 066 186.13 Z= 309.48 Souř.systémy: JTSK / Balt	
od: 0.00 [m] do: 5.50 [m] vrtáno DN 195[mm] 5.50 7.00 156		od: [m] do: [m] paženo DN [mm]		Kraj: Středočeský Katastr.území: Přítoky Mapa 1:25000: 13-324	
<div><div><div>STRATIGRAF. ČLENĚNÍ</div><div>J1</div><div>309.48</div><div>0.00</div><div>Recent</div><div>1</div><div>2</div><div>3</div><div>4</div><div>5</div><div>6</div><div>7</div><div>Kvarter</div><div>Protěrozkum</div></div><div><div>ČSN 73 6133</div><div>ČSN 73 3050 / ČSN 73 6133</div><div>VRTATELNOST</div><div>ČSN EN ISO14688</div></div><div><div>0.00</div><div>0.50</div><div>1.70</div><div>2.30</div><div>3.30</div><div>4.40</div><div>5.30</div><div>6.00</div><div>6.50</div><div>7.00</div></div><div><div>Y</div><div>G2 GPY</div><div>F4 CSY</div><div>F6 CL</div><div>F6 CI</div><div>F6 CL</div><div>F6 CI</div><div>F4 CS</div><div>R3-R2</div></div><div><div>3/I</div><div>I</div><div>6/III</div><div>V</div></div><div><div>nezař.</div><div>grsiMg</div><div>sasiMg</div><div>sasiCl</div><div>siCl</div><div>clSi</div><div>siCl</div><div>sasiCl</div><div>nezař.</div></div></div>		do	GEOLOGICKÝ POPIS ZEMIN A HORNIN

0.50	6: Konstrukce vozovky, tvořená štěrkodrtí frakce 0-32 cm		
		1.50	1: Navážka, charekteru štěrku jílovitého, pevné konzistence, s velkým podílem úlomků hornin o velikosti 2-4 cm, různorodý materiál

1.70	1: Navážka, přechodová oblast z navážky charakteru štěrku jílovitého do jilu se střední plasticitou, s písčitou složkou, hnědé barvy, pevné konzistence

2.30	13: Jíl s nízkou plasticitou, slabě písčitý, pevné konzistence, hnědé barvy		
		3.30	14: Jíl se střední plasticitou, tuhé konzistence, hnědé barvy

3.70	13: Jíl s nízkou plasticitou, hnědé barvy, pevné konzistence		
		4.40	13: Jíl s nízkou plasticitou, hnědé barvy s rezavým smouhováním, tuhé konzistence

4.60	14: Jíl se střední plasticitou, černé barvy, pevné až tuhé konzistence, s obsahem úlomků křemence o velikosti do 2 cm, mírný bahenní zápach		
		4.90	14: Jíl se střední plasticitou, tmavě hnědé až hnědočerné barvy, tuhé až pevné konzistence

5.30	14: Jíl se střední plasticitou, hnědé barvy, tuhé konzistence				
6.50	12: Jíl písčitý, hnědé barvy, s obsahem úlomků hornin o velikosti 2-3 cm (10%), místy jsou víc písčité prolohy

7.00	319: Rula navětralá, velmi pevná, masivní, mírně rozpukaná				
		<div>1 m 3 m 5 m 7 m</div> <div>

Vyhodnocení základových poměrů bylo provedeno na základě geologické dokumentace vrtu J1 (viz příloha č. 3. Dokumentace sond v přílohové části).
