RESTAURÁTORSKÁ ZPRÁVA

STRATIGRAFICKÝ PRŮZKUM V PROSTORÁCH „POKLADNY“ V OBJEKTU PALÁC HRÁDEK
V ČESKÉM MUZEU STŘÍBRA, BARBORSKÁ 28, KUTNÁ HORA

Únor 2024

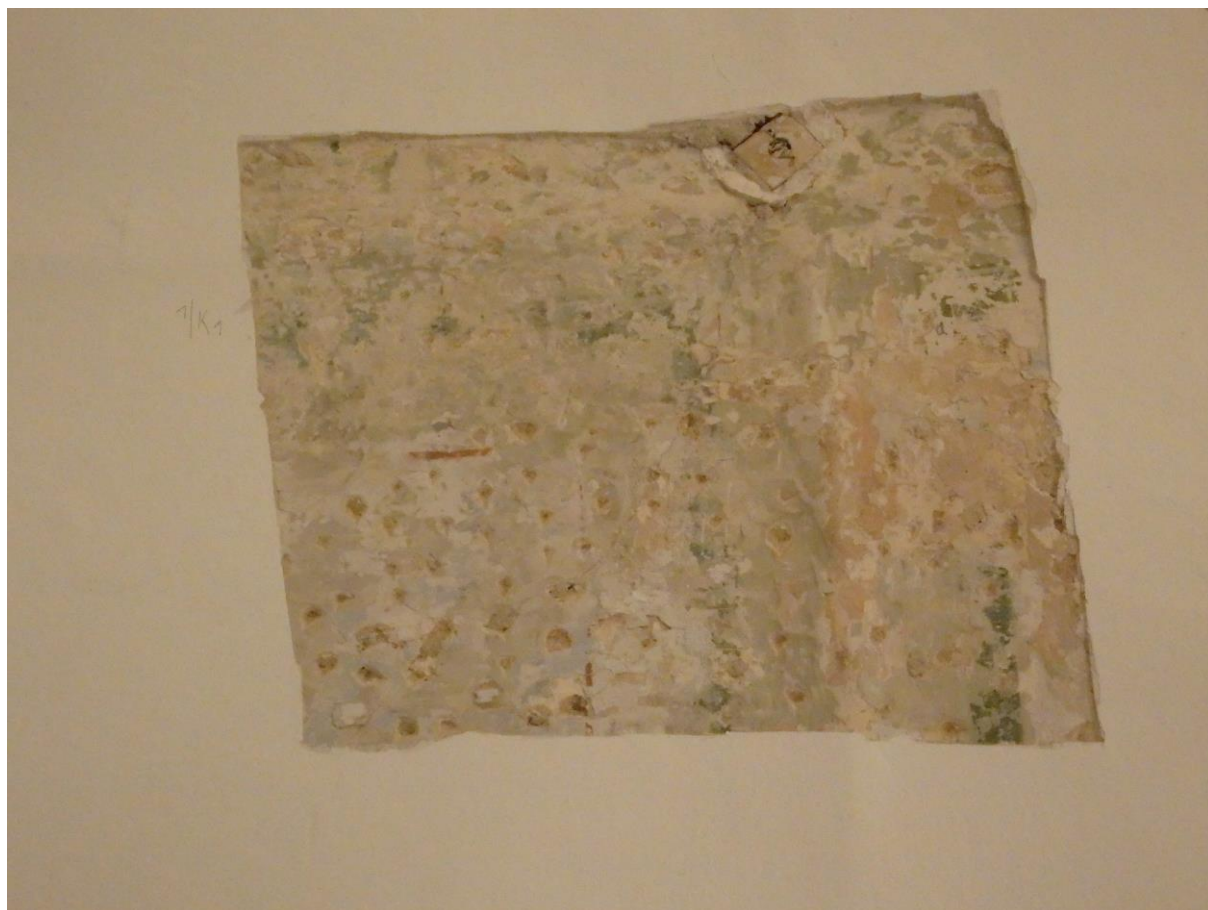
číslo sondy	I/ K1	stratigrafie
podlaží	1. NP, místnost I	<ul style="list-style-type: none">- současná bílá- štuková mezivrstva- cihlově červená- modrozelená- smetanově bílá- světle okrovo šedivá- monochromní hnědý okr- omítka
lokalizace sondáže	Střed klenby	
Poznámka: V ploše klenby je na nejstarší vrstvě v monochromním hnědém okru světle okrovo šedivá vrstva. Linka výseče plochy klenby je červená, orámování hřebínku a patky klenby je modrozelené, samotný hřebínek je zvýrazněn cihlově červenou. Ve středu klenby je osazen dřevěný klín na úchyt osvětlení, ke kterému vede zasádrovaná stará elektrická instalace.

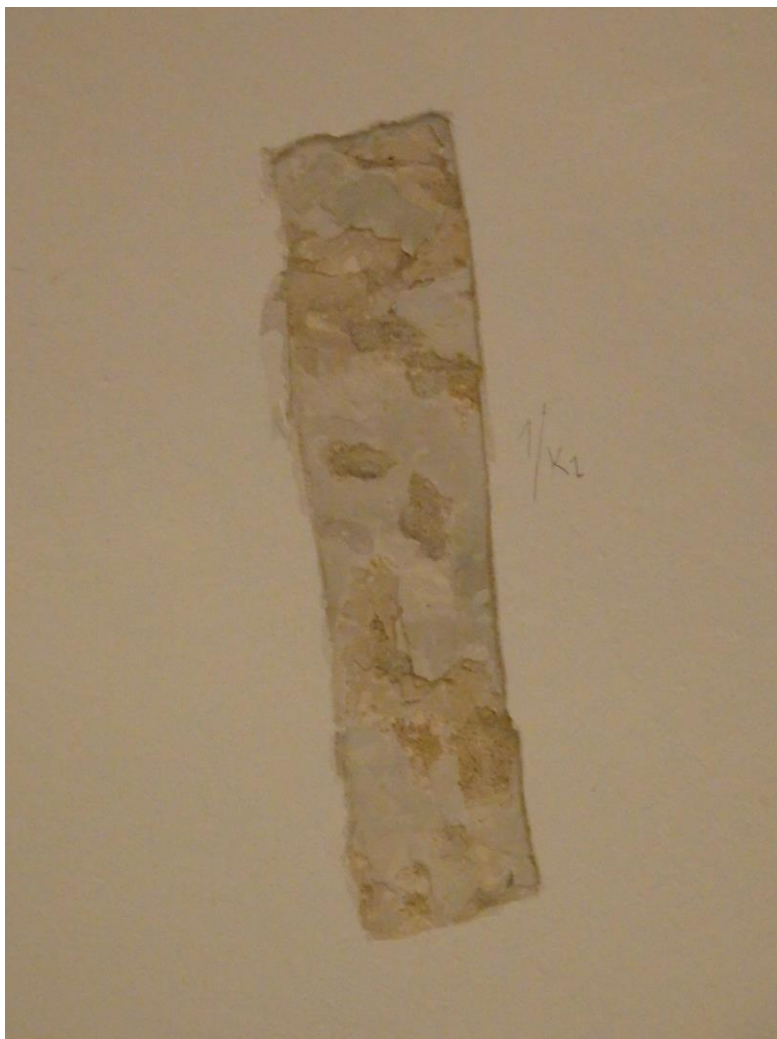
číslo sondy	I/ K2	stratigrafie
podlaží	I. NP, místnost I	<ul style="list-style-type: none">- současná bílá- štuková mezivrstva- smetanově bílá- světle okrovo šedivá- monochromní hnědý okr- omítka
lokalizace sondáže	Plocha výseče klenby	
Poznámka: V ploše klenby je na nejstarší vrstvě v monochromním hnědém okru světle okrovo šedivá vrstva. Linka výseče plochy klenby je červená, orámování hřebínku a patky klenby je modrozelené, samotný hřebínek je zvýrazněn cihlově červenou.

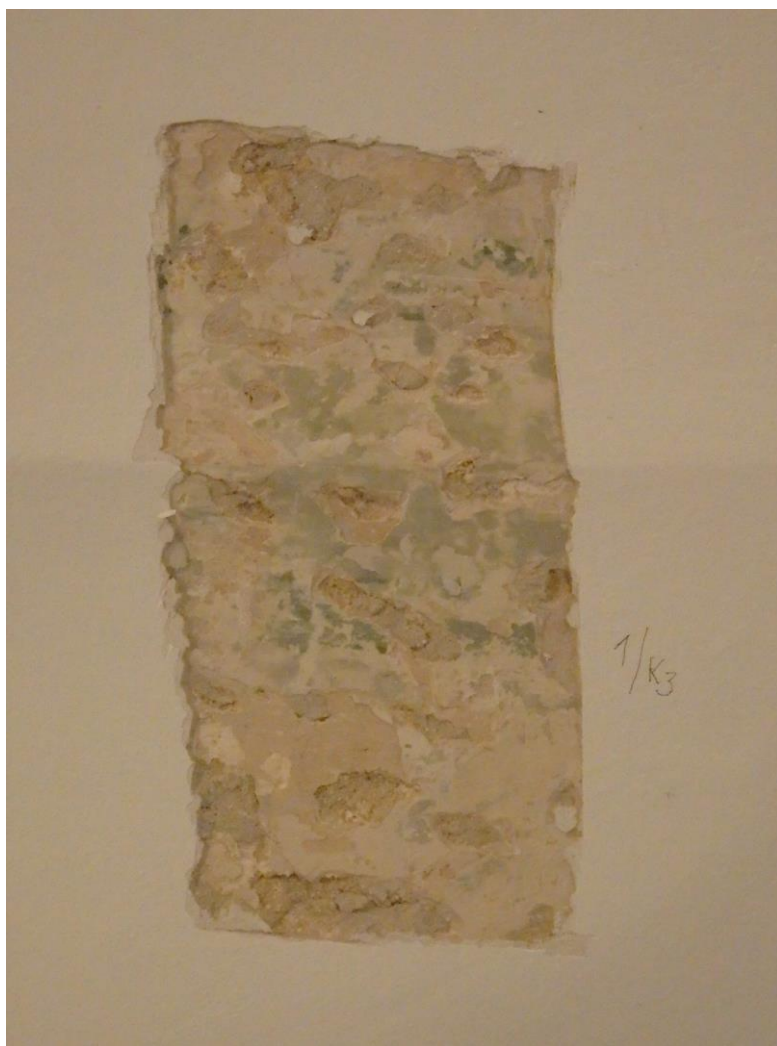
číslo sondy	1/ K3	stratigrafie
podlaží	1. NP, místnost 1	<ul style="list-style-type: none">- současná bílá- štuková mezivrstva- smetanově bílá- modrozelená- světle okrovo šedivá- monochromní hnědý okr- omítka
lokalizace sondáže	Hřebínek klenby	
Poznámka: V ploše klenby je na nejstarší vrstvě v monochromním hnědém okru světle okrovo šedivá vrstva. Linka výseče plochy klenby je červená, orámování hřebínku a patky klenby je modrozelené, samotný hřebínek je zvýrazněn cihlově červenou.

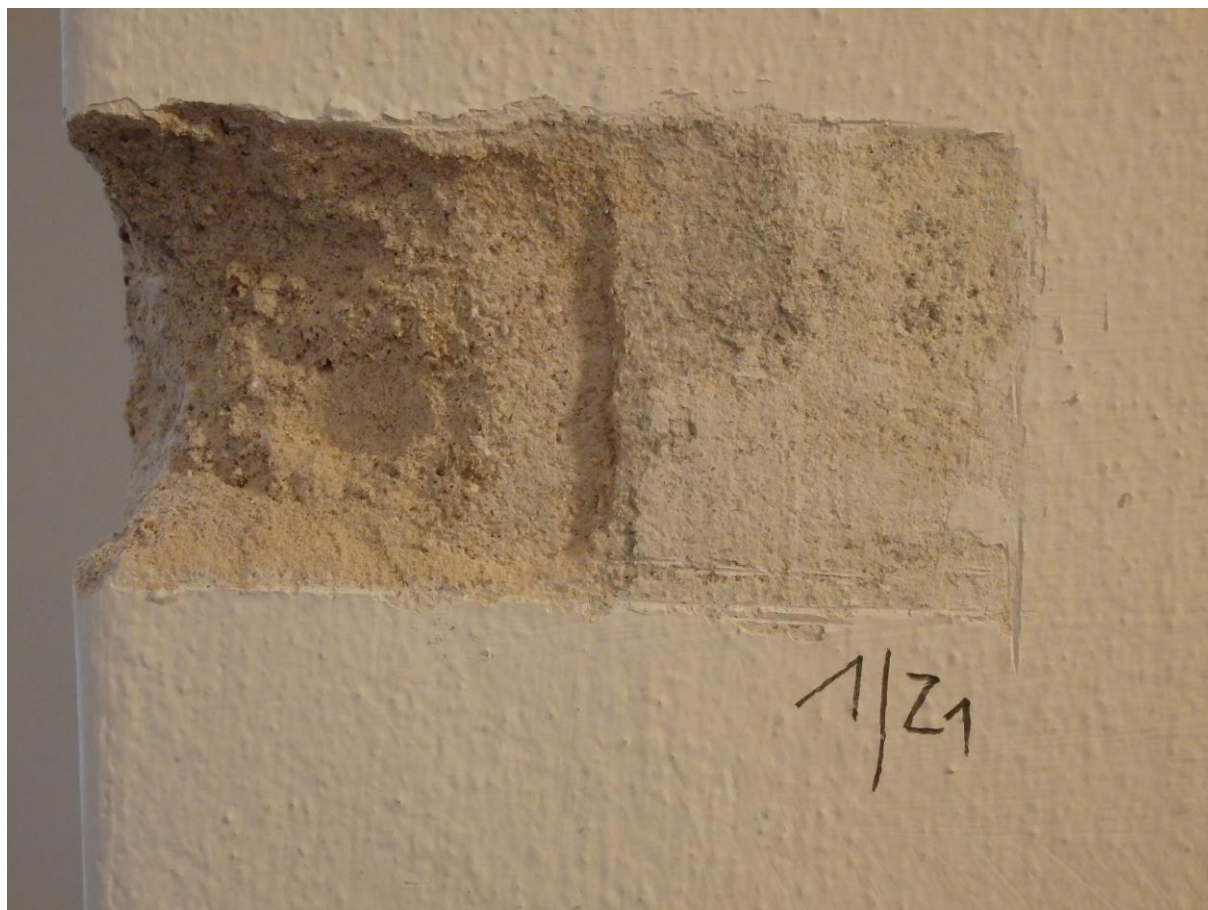
číslo sondy	1/ Z1	stratigrafie
podlaží	1. NP, místnost 1	<ul style="list-style-type: none">- současná bílá- štuková mezivrstva- jádrová omítka-
lokalizace sondáže	Zed' u okna	
Poznámka: Omítka zdi je novodobá.

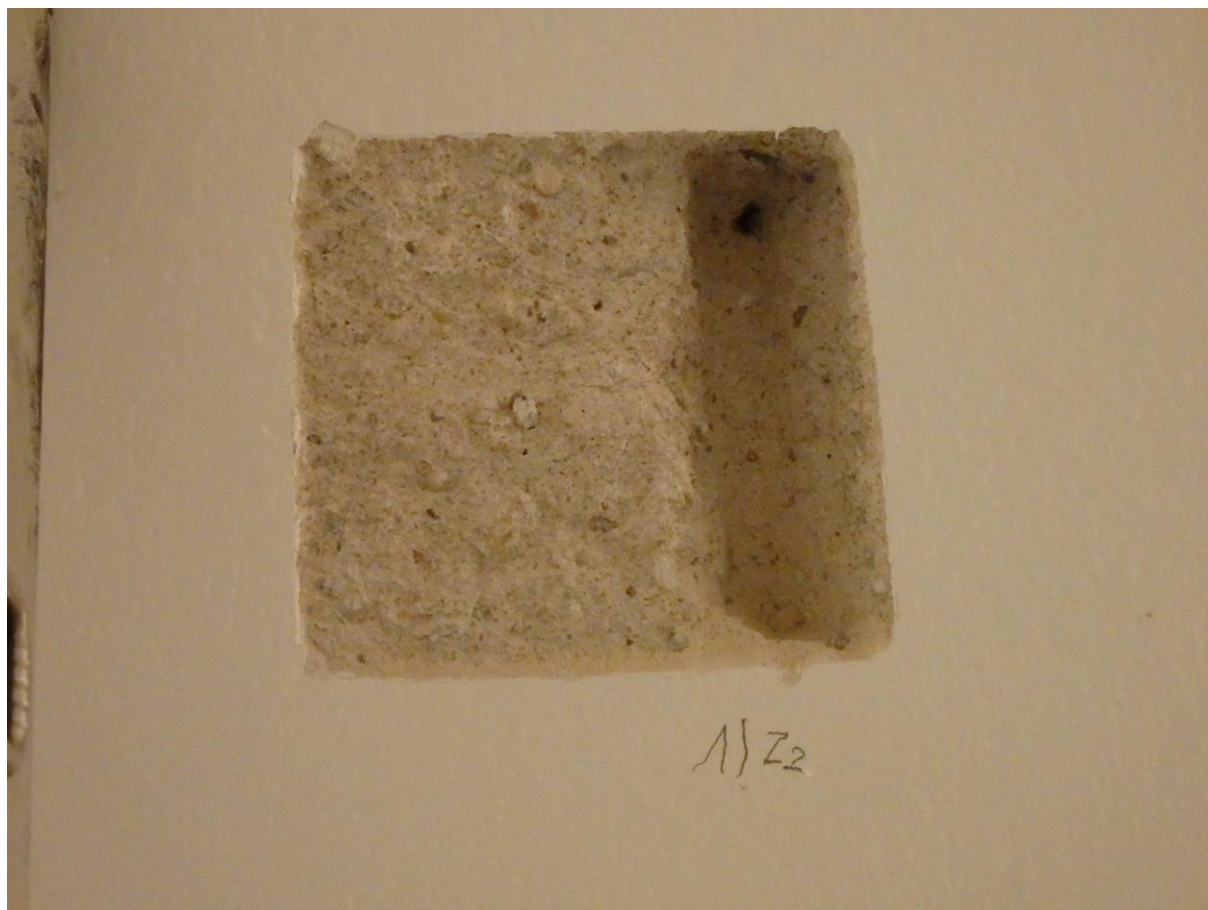
číslo sondy	1/ Z2	stratigrafie
podlaží	1. NP, místnost 1	<ul style="list-style-type: none">- současná bílá- štuková mezivrstva- jádrová omítka-
lokalizace sondáže	Zed' nad vchodem	
Poznámka: Omítka zdi je novodobá.

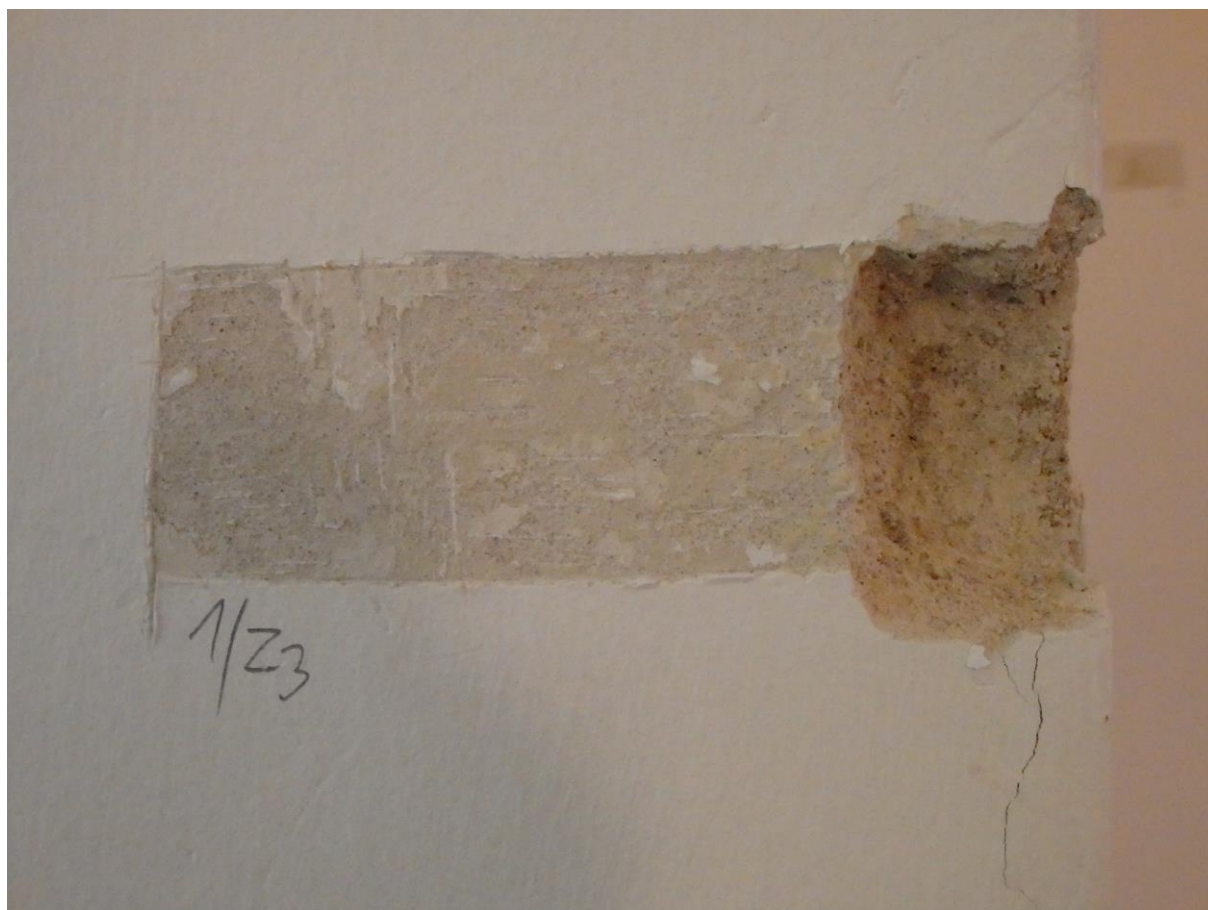
číslo sondy	1/ Z3	stratigrafie
podlaží	1. NP, místnost 1	<ul style="list-style-type: none">- současná bílá- zbytky smetanově bílé- zbytky sv. okru- jádrová omítka-
lokalizace sondáže	Zed' při schodišti	
Poznámka: Omítka zdi je novodobá.

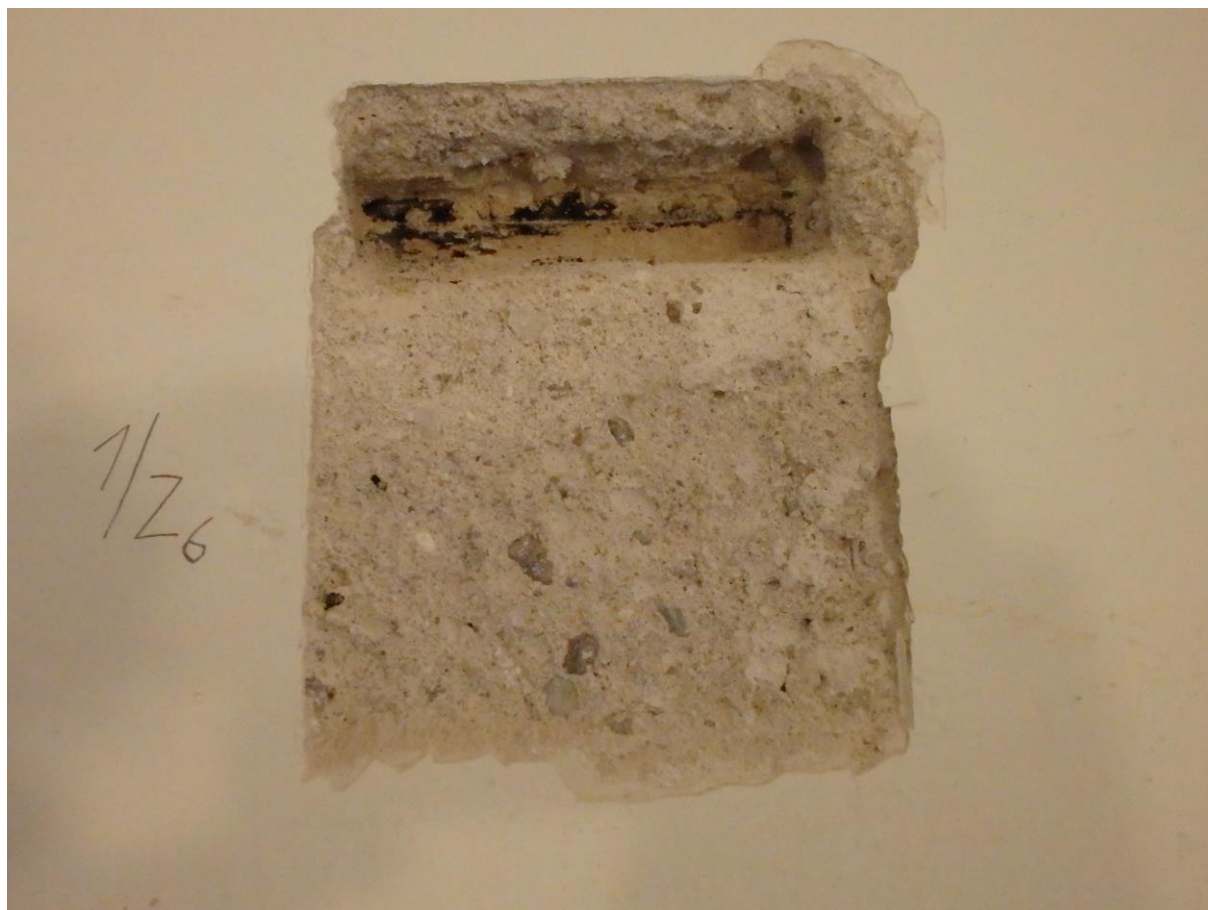
číslo sondy	1/ Z6	stratigrafie
podlaží	1. NP, místnost 1	<ul style="list-style-type: none">- současná bílá- slabá štuková mezivrstva- jádrová omítka- asfaltový nátěr- omítka
lokalizace sondáže	Zed' proti vchodu	
Poznámka: Omítka zdi je novodobá.

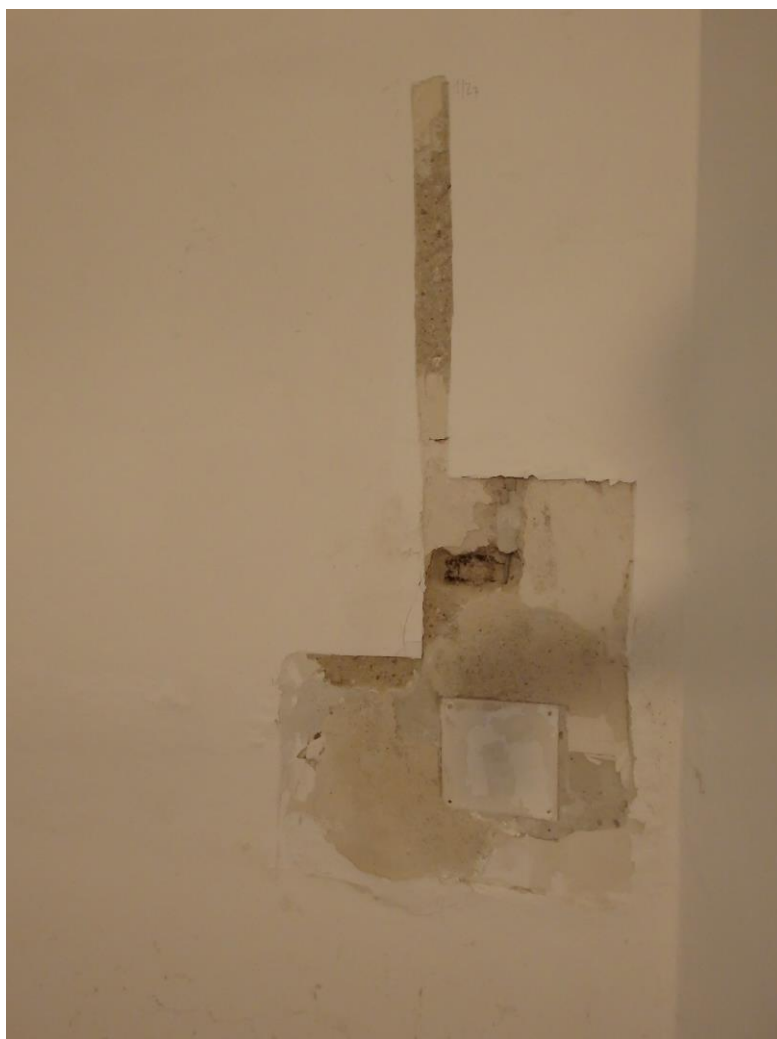
číslo sondy	1/ Z7	stratigrafie
podlaží	1. NP, místnost 1	<ul style="list-style-type: none">- současná bílá- zbytky smetanově bílé- zbytky sv. okru- slabá štuková mezivrstva- jádrová omítka-
lokalizace sondáže	Zed' proti vchodu	
Poznámka: Omítka zdi je novodobá.

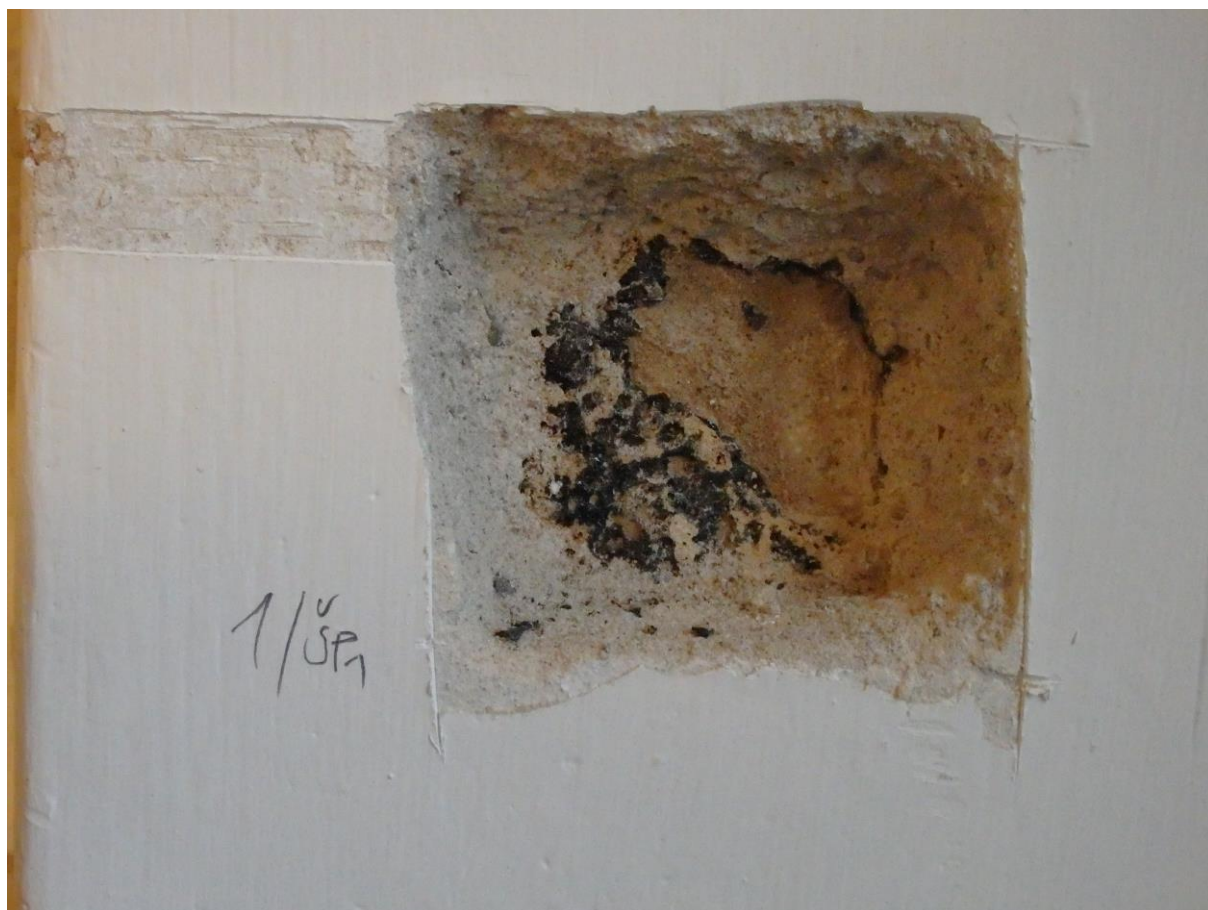
číslo sondy	1/ Šp1	stratigrafie
podlaží	1. NP, místnost 1	<ul style="list-style-type: none">- současná bílá- slabá štuková mezivrstva- zbytky smetanově bílé- jádrová omítka- asfaltový nátěr- omítka
lokalizace sondáže	Špaleta	
Poznámka: Omítka špalety je novodobá.

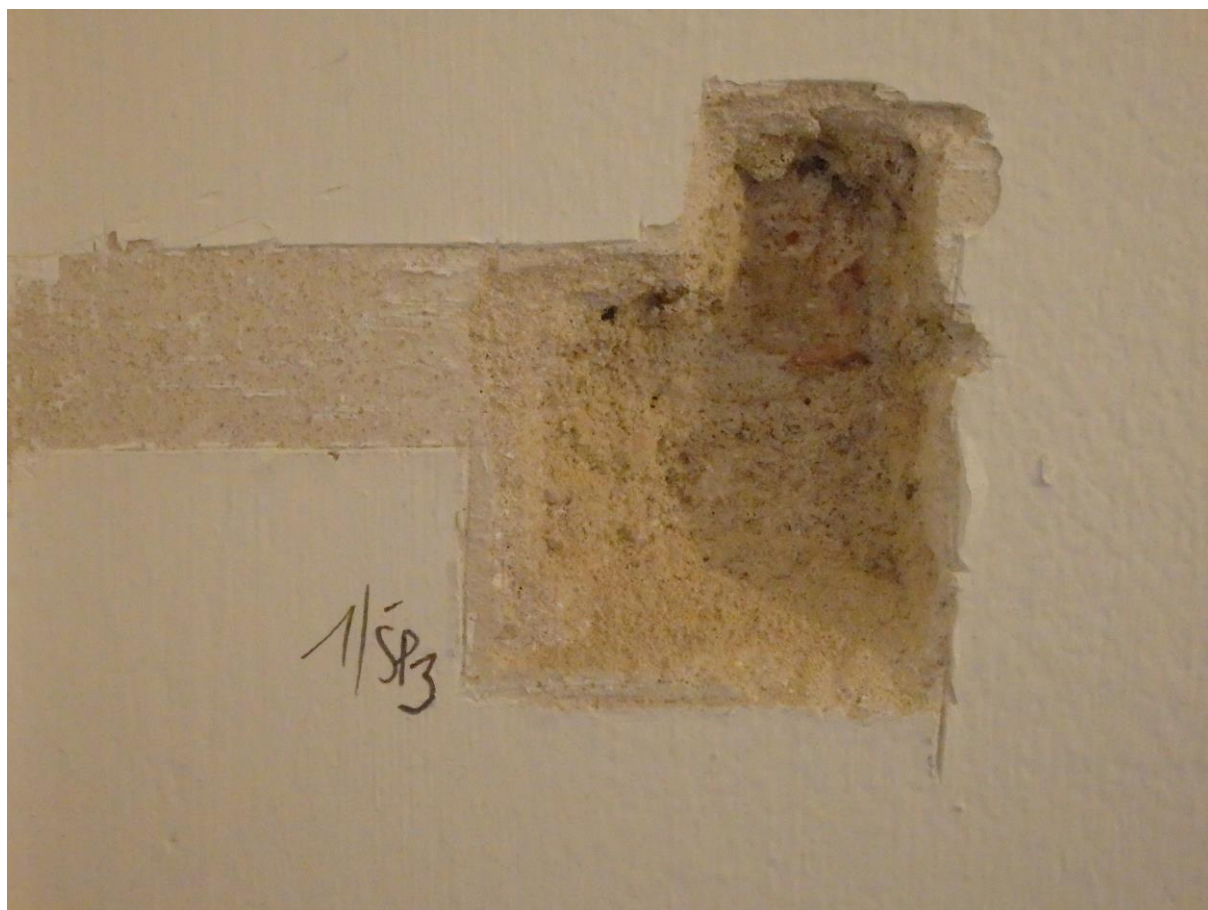
číslo sondy	1/ Šp3	stratigrafie
podlaží	1. NP, místnost 1	<ul style="list-style-type: none">- současná bílá- zbytky smetanově bílé- jádrová omítka
lokalizace sondáže	Špaleta	
Poznámka: Omítka špalety je novodobá.

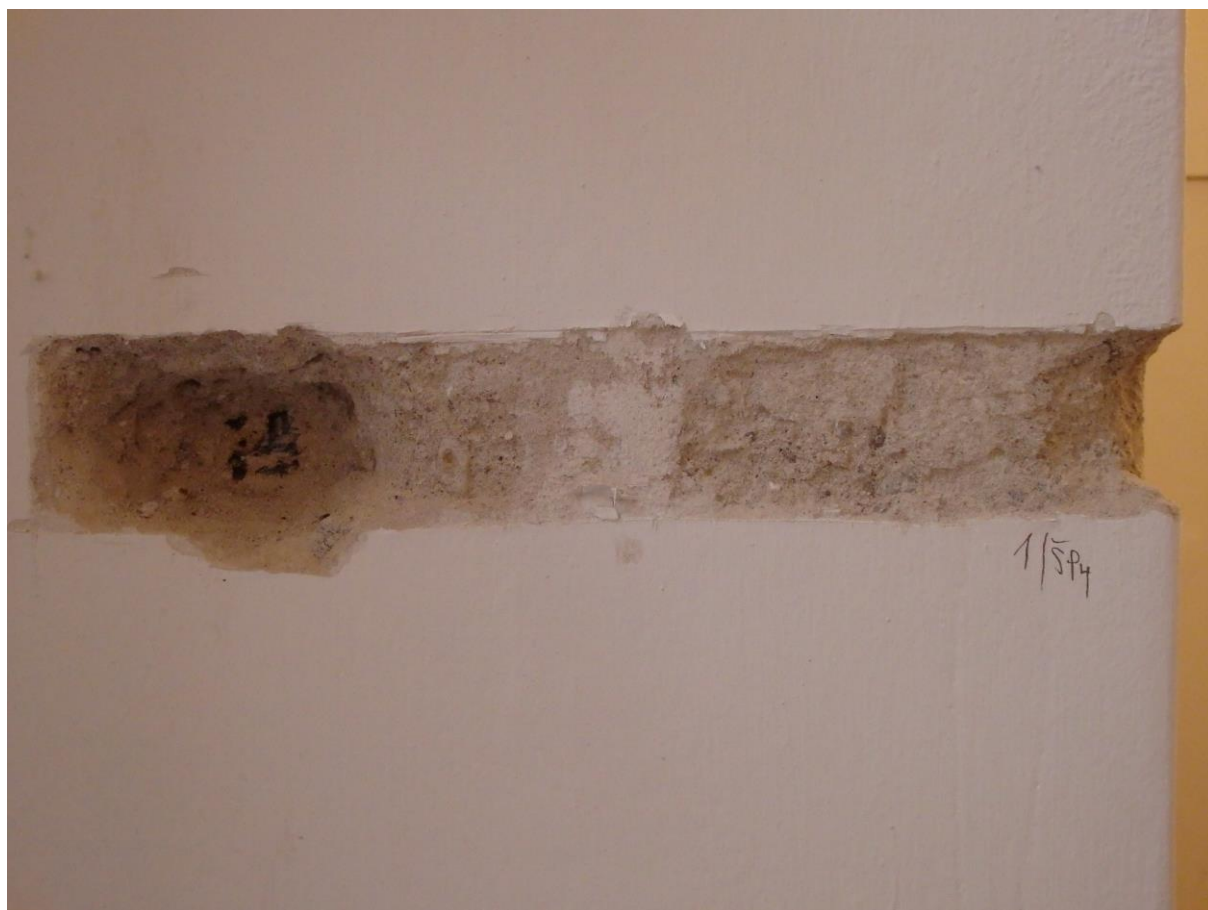
číslo sondy	1/ Šp4	stratigrafie
podlaží	1. NP, místnost 1	<ul style="list-style-type: none">- současná bílá- slabá štuková mezivrstva- zbytky smetanově bílé- jádrová omítka- asfaltový nátěr- omítka
lokalizace sondáže	Špaleta	
Poznámka: Omítka špalety je novodobá.

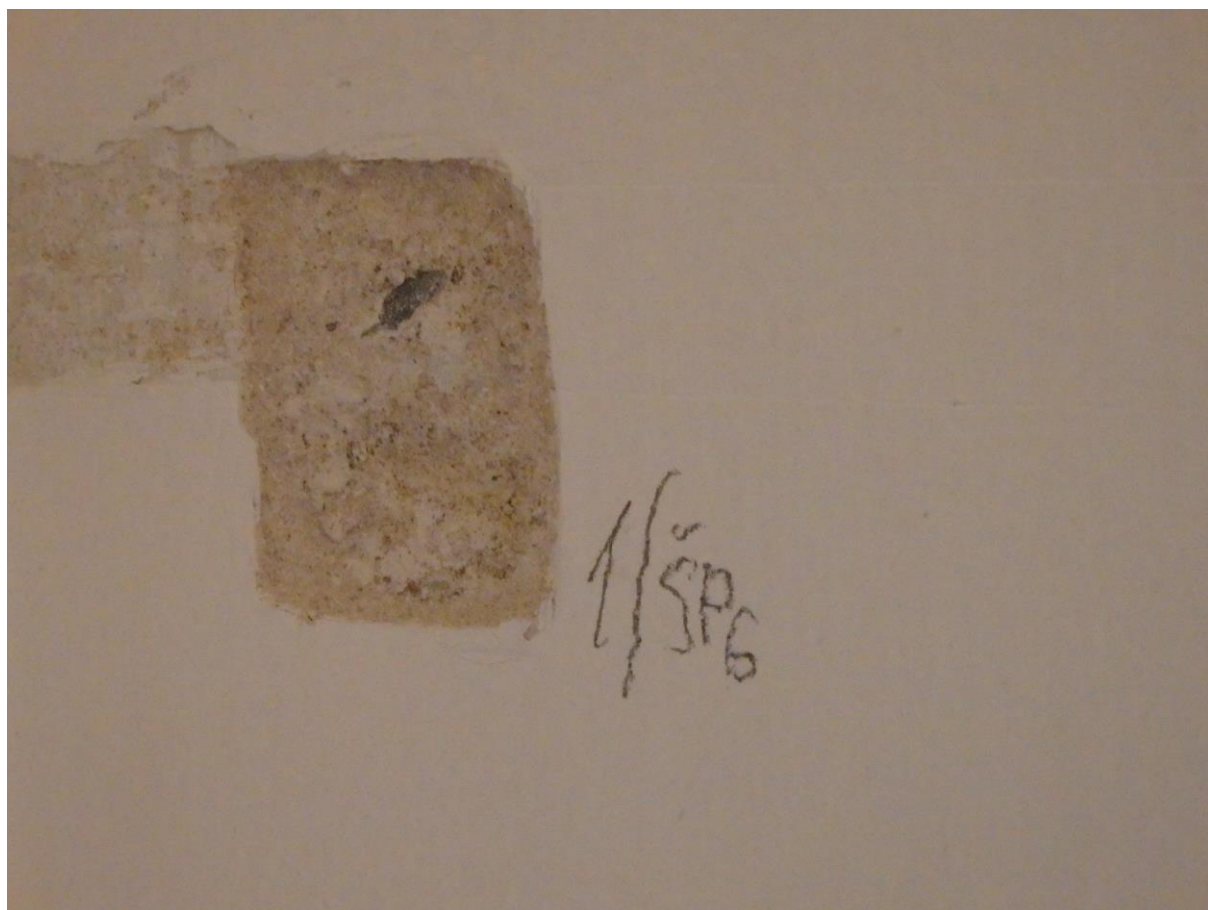
číslo sondy	1/ Šp6	stratigrafie
podlaží	1. NP, místnost 1	<ul style="list-style-type: none">- současná bílá- zbytky smetanově bílé- jádrová omítka
lokalizace sondáže	Špaleta	
Poznámka: Omítka špalety je novodobá.

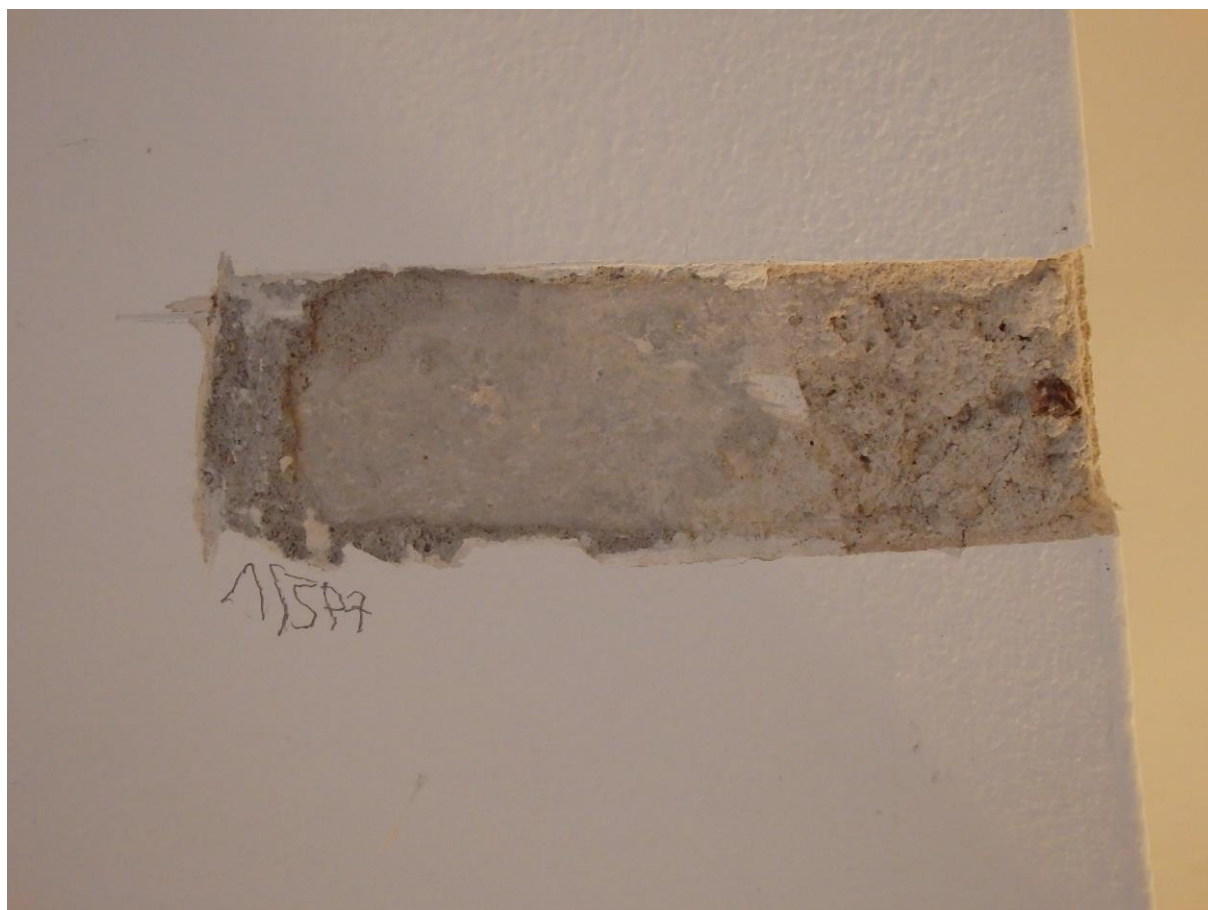
číslo sondy	1/ Šp7	stratigrafie
podlaží	1. NP, místnost 1	<ul style="list-style-type: none">- současná bílá- zbytky smetanově bílé- zbytky šedivé- zbytky okrové- jádrová omítka
lokalizace sondáže	Špaleta	
Poznámka: Omítka špalety je novodobá.

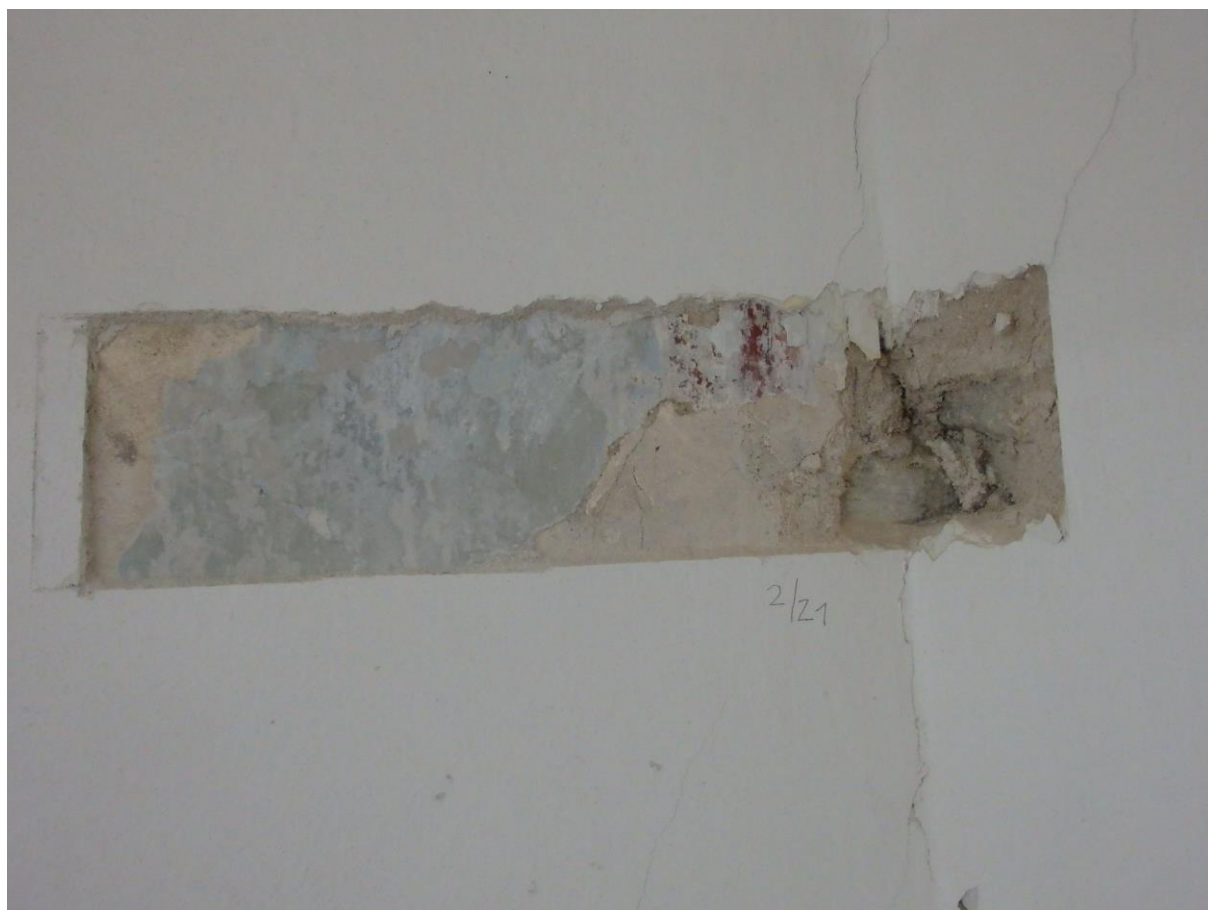
číslo sondy	2/ Z1	stratigrafie
podlaží	1. NP, místnost 2	
lokalizace sondáže	Zed' mezi místností 1 a 2	
Poznámka: Ve vyšších partiích zdi se dochovala barevná úprava ve světle modré s orámováním dvěma červenými linkami.

-	současná bílá
-	zbytky smetanově bílé
-	štuková mezivrstva
-	zbytky šedivé
-	zbytky sv. modré
-	cihlově červená
-	sv. okr
-	vápenná omítka
-	kámen

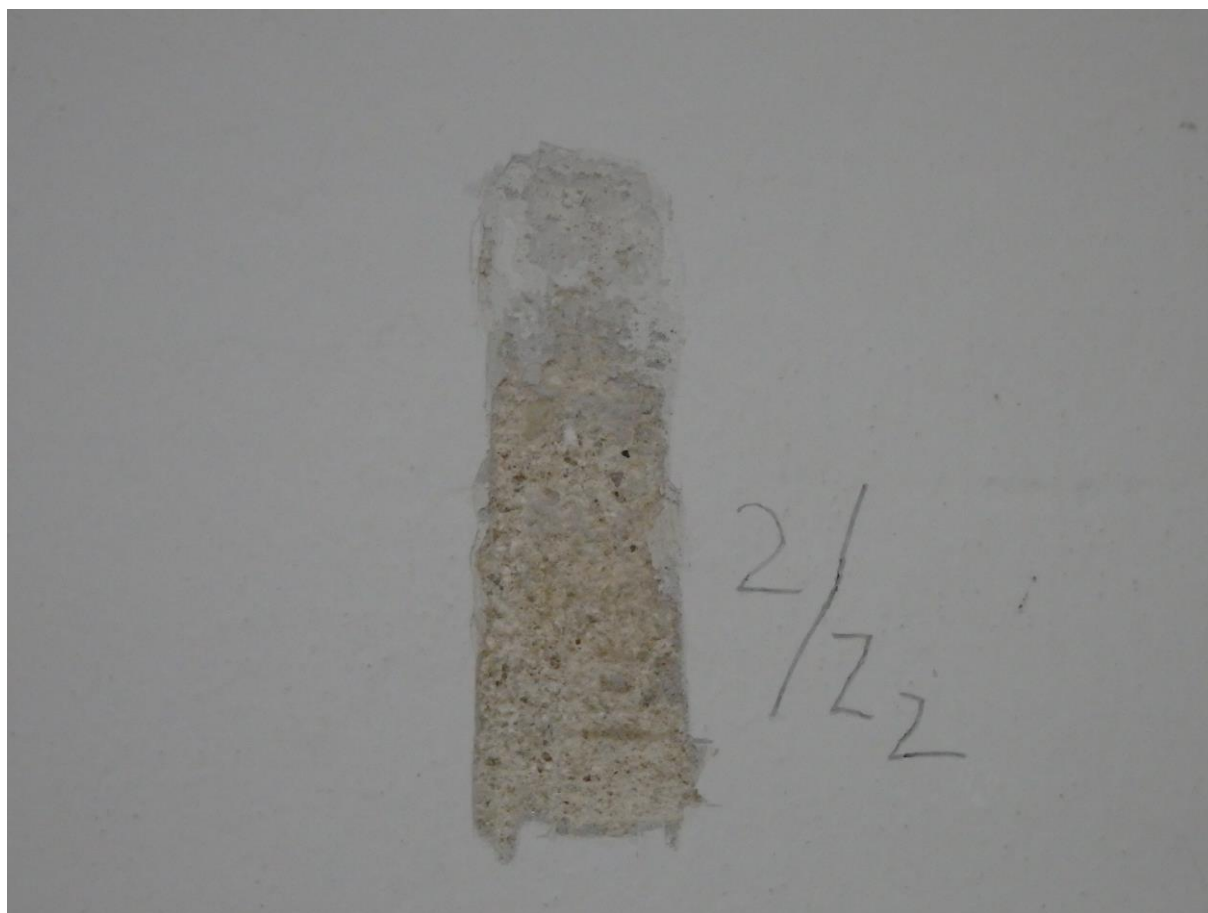
číslo sondy	2/ Z2	stratigrafie
podlaží	1. NP, místnost 2	<ul style="list-style-type: none">- současná bílá- sv. šedivá- nová omítka
lokalizace sondáže	Střed vnitřní obvodové zdi	
Poznámka: Omítka zdi je novodobá.

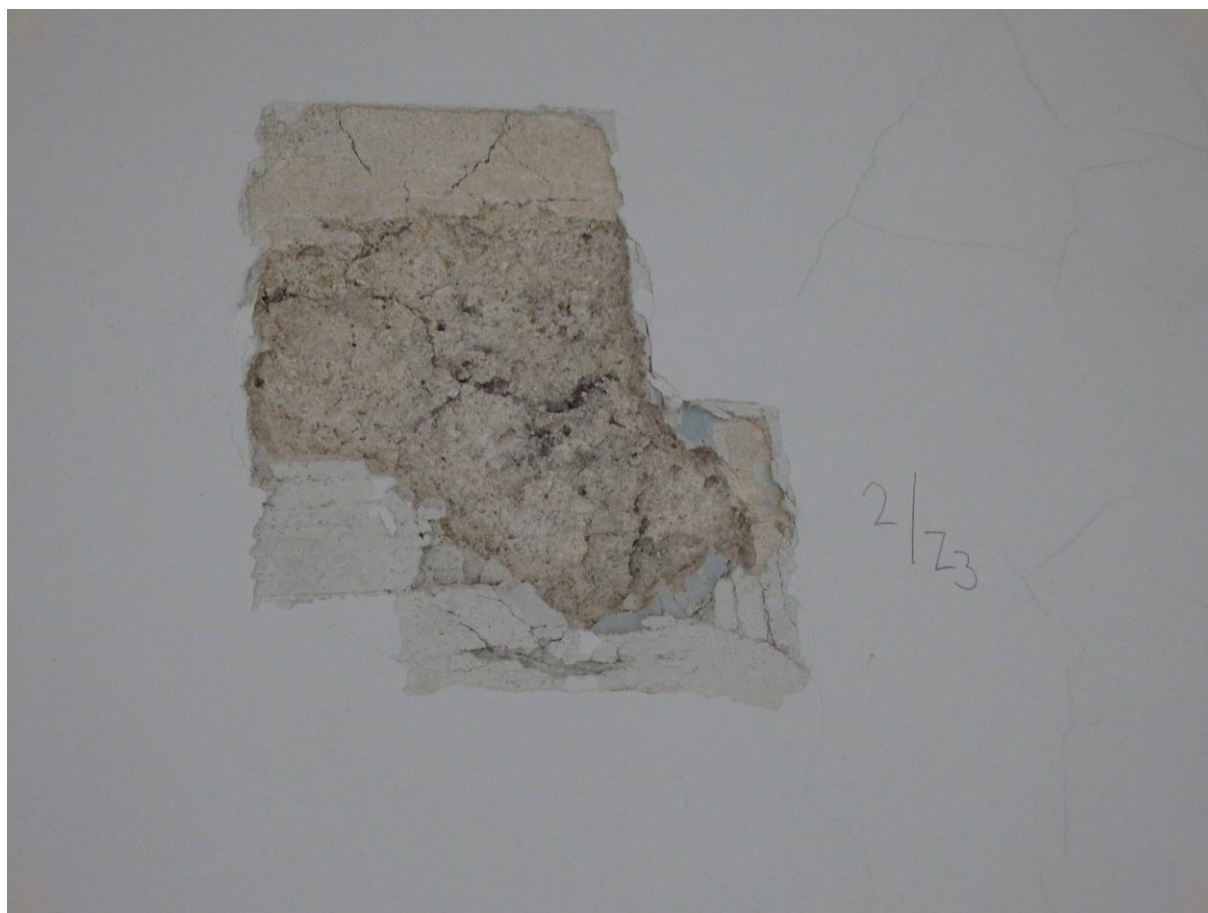
číslo sondy	2/ Z3	stratigrafie
podlaží	1. NP, místnost 2	<ul style="list-style-type: none">- současná bílá- smetanově bílá- zbytky sv. šedivé- zbytky sv. okru- jádrová vápenná omítka
lokalizace sondáže	Zed' mezi místností 1 a 2	
Poznámka: Omítka zdi je novodobá.

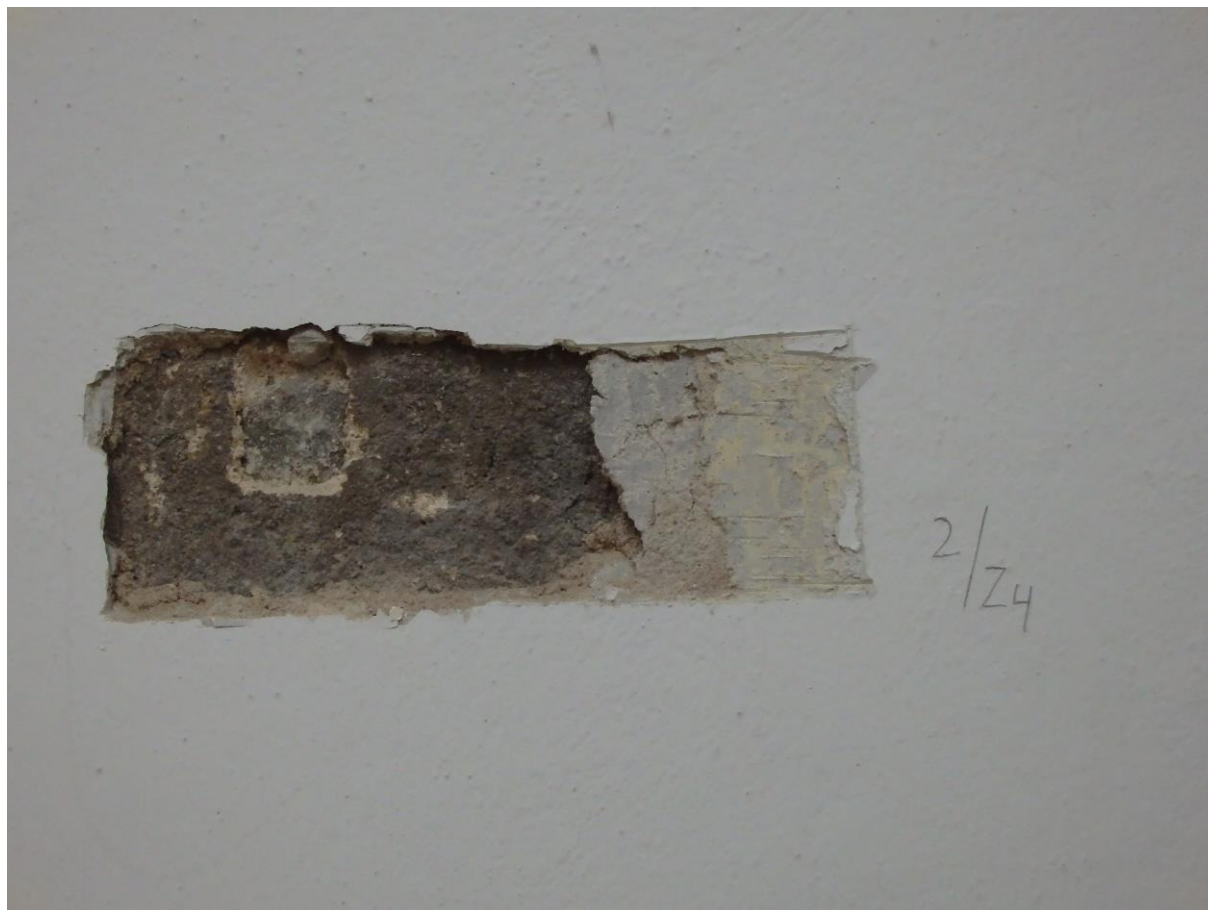
číslo sondy	2/ Z4	stratigrafie
podlaží	1. NP, místnost 2	<ul style="list-style-type: none">- současná bílá- smetanově bílá- zbytky sv. okru- zbytky sv. šedivé- štuková mezivrstva- šedivá s povrchovou nečistotou- omítka- kámen
lokalizace sondáže	Zed' mezi místností 1 a 2, cca 2m vysoko	
Poznámka: Omítka zdi je novodobá.

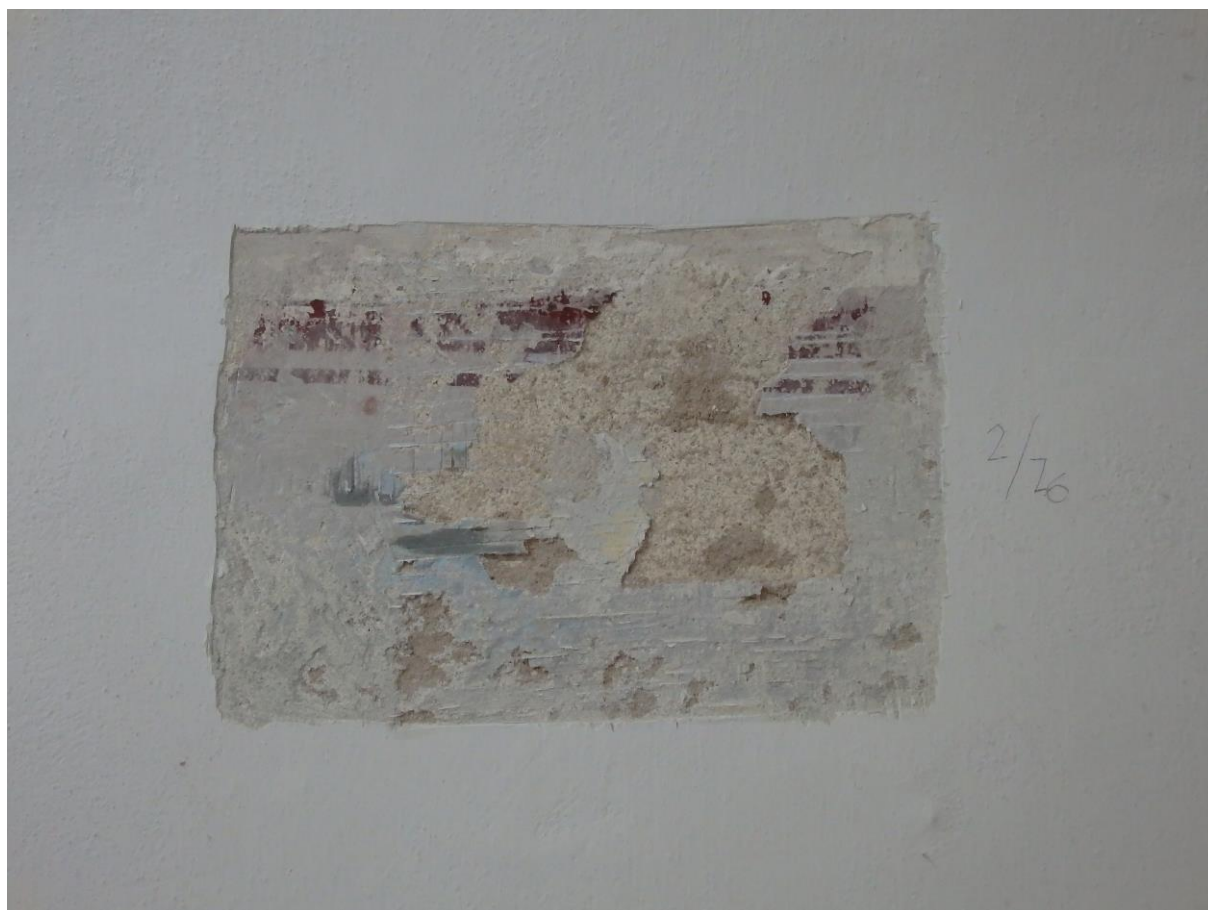
číslo sondy	2/ Z6	stratigrafie
podlaží	1. NP, místnost 2	<ul style="list-style-type: none">- současná bílá- smetanově bílá- zbytky sv. modré- štuková mezivrstva- cihlově červená rámující začátek valené klenby- omítka
lokalizace sondáže	Zed' u okna, cca 2,5m vysoko	
Poznámka: Ve vyšších partiích zdi se dochovala barevná úprava ve světle modré s orámováním dvěma červenými linkami.

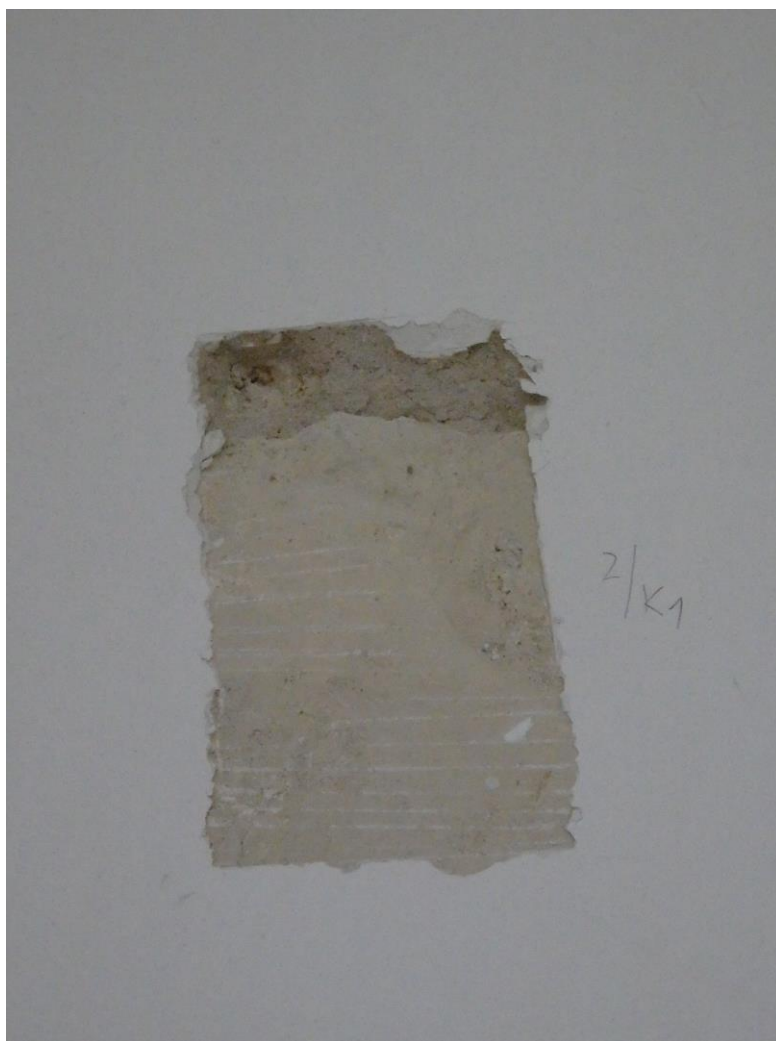
číslo sondy	2/ K1	stratigrafie
podlaží	1. NP, místnost 2	<ul style="list-style-type: none">- současná bílá- smetanově bílá- sv. okr- jádrová vápenná omítka- kámen
lokalizace sondáže	Valená klenba	
Poznámka: Plocha klenby byla kletovaná ve sv.okru.

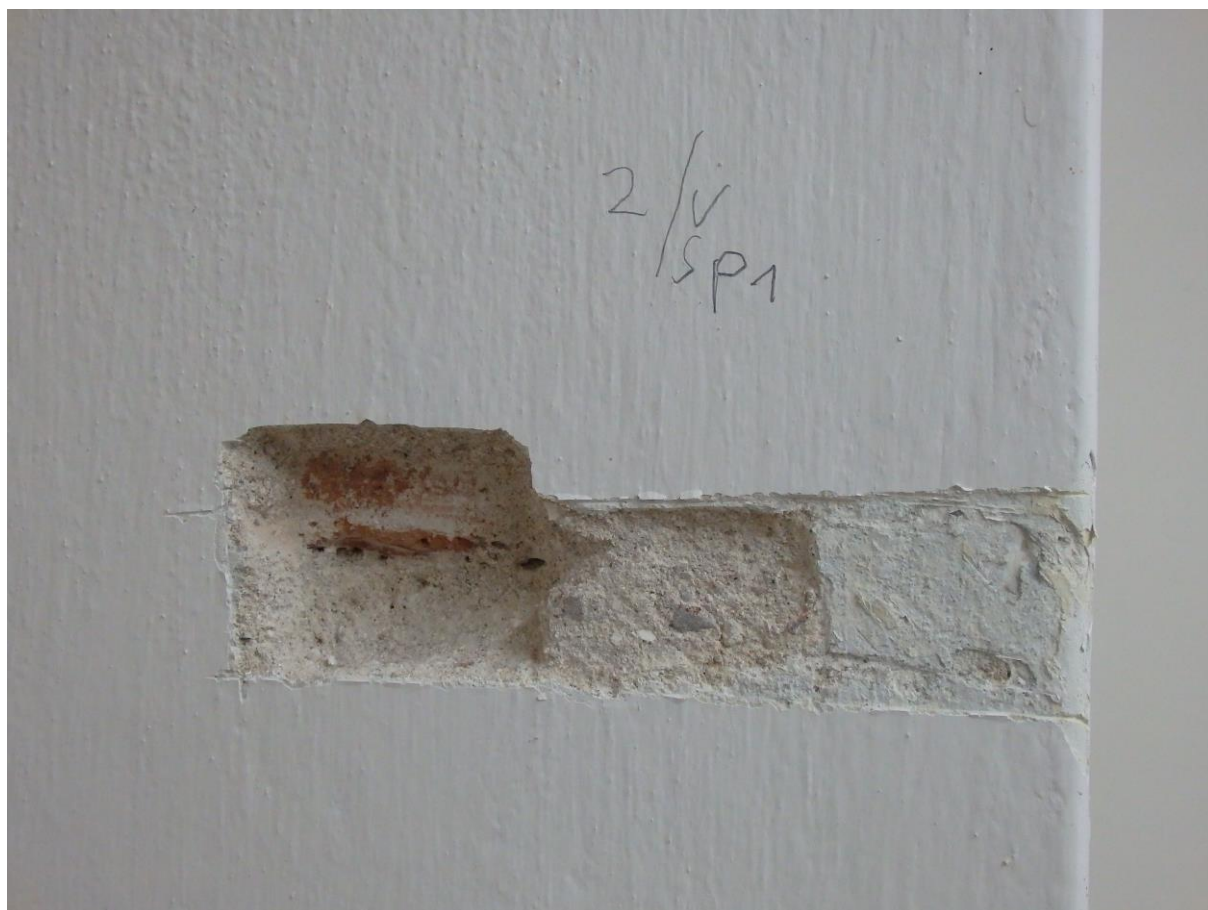
číslo sondy	2/ Šp1	stratigrafie
podlaží	1. NP, místnost 2	<ul style="list-style-type: none">- současná bílá- smetanově bílá- sv. šedivá- vápenná omítka- cihla
lokalizace sondáže	Špaleta	
Poznámka: Omítka zdi je novodobá.
