RESTAURÁTORSKÁ ZPRÁVA

STRATIGRAFICKÝ PRŮZKUM V PROSTORÁCH „POKLADNY“ V OBJEKTU PALÁC HRÁDEK
V ČESKÉM MUZEU STŘÍBRA, BARBORSKÁ 28, KUTNÁ HORA

Únor 2024

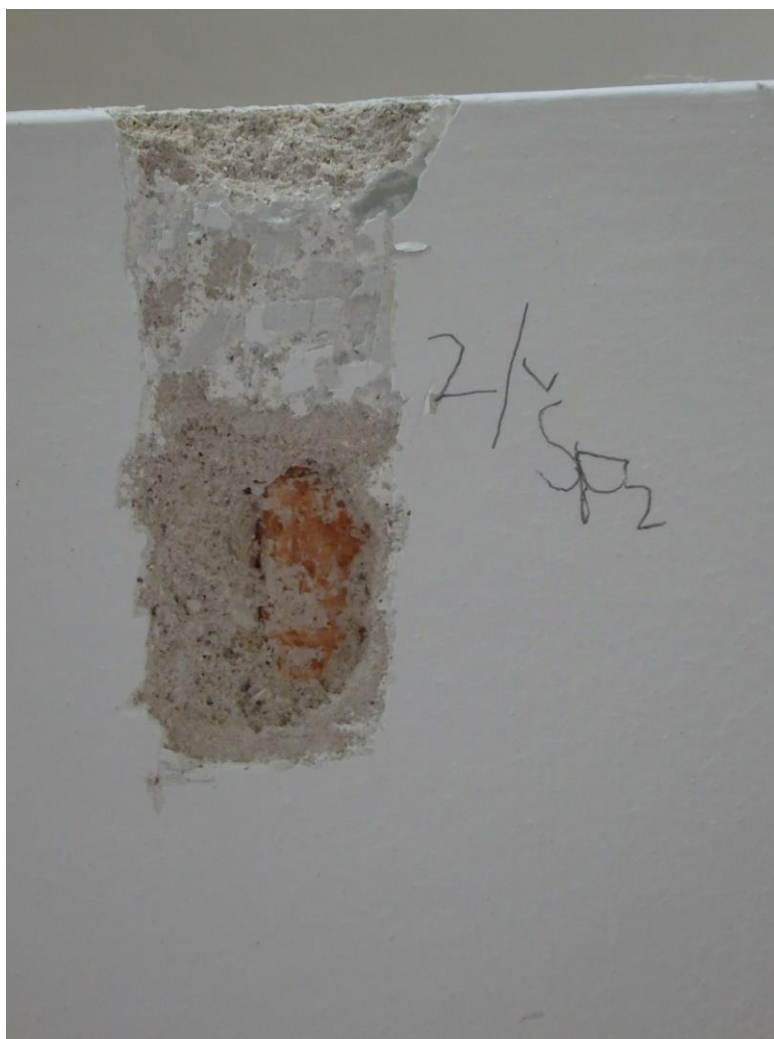
číslo sondy	2/ Šp1	stratigrafie
podlaží	1. NP, místnost 2	<ul style="list-style-type: none">- současná bílá- smetanově bílá- sv. šedivá- vápenná omítka- cihla
lokalizace sondáže	Špaleta vrchní část	
Poznámka: Omítka zdi je novodobá.
