# RESTAURÁTORSKÁ ZPRÁVA

STRATIGRAFICKÝ PRŮZKUM V PROSTORÁCH OBJEKTU KAMENNÝ DŮM,  
VÁCLAVSKÉ NÁMĚSTÍ 183/26 KUTNÁ HORA

**Červenec 2024**

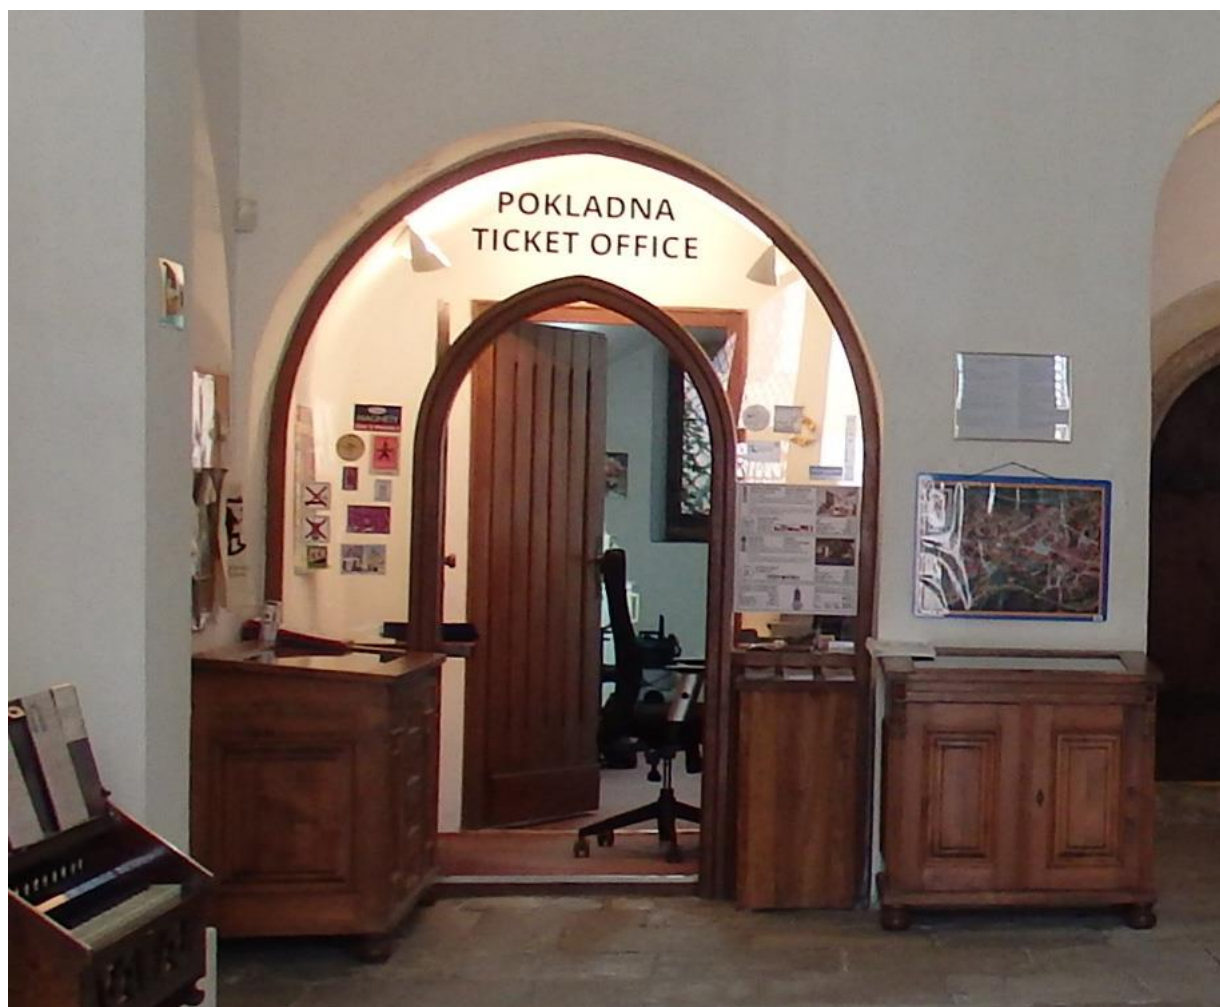
číslo sondy	I/ 1S	stratigrafie
podlaží	1. NP, místnost 1	<ul style="list-style-type: none"><li>- současná bílá</li><li>- štuková mezivrstva</li><li>- bílá</li><li>- štuk</li></ul>
lokalizace sondáže	Valená klenba	
Poznámka: Nejstarší pravděpodobná barevná úprava nebyla dochována.

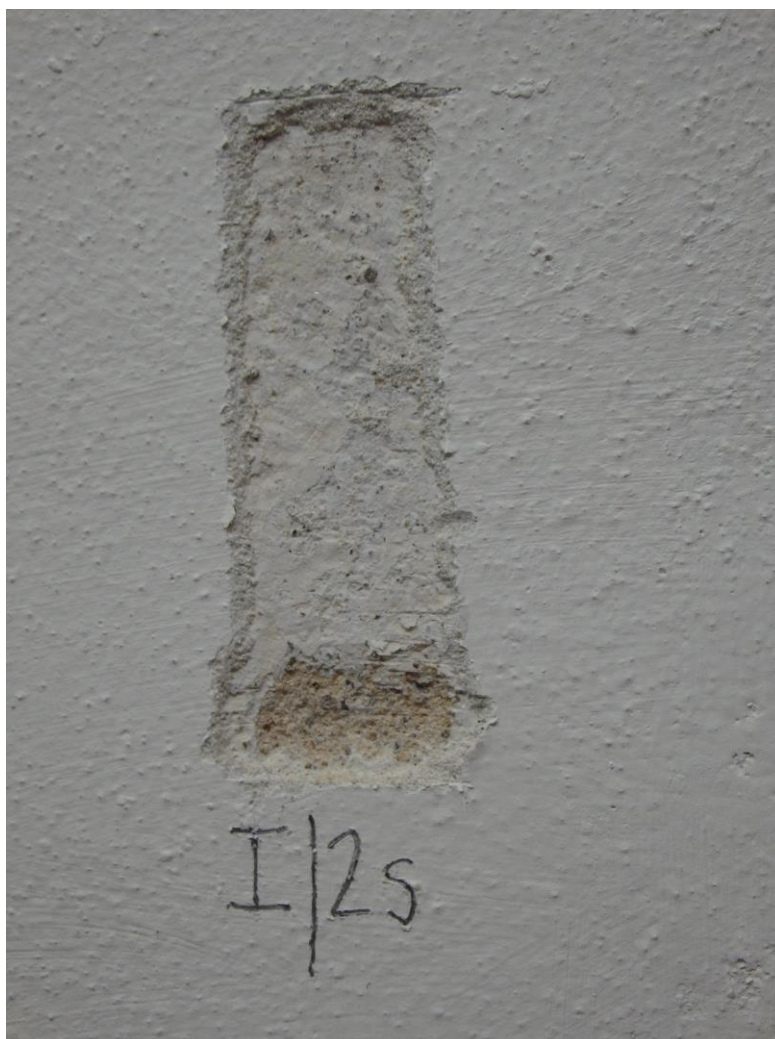
číslo sondy	I/ 2S	stratigrafie	
podlaží	1. NP, místnost 2	<ul style="list-style-type: none"><li>- <i>současná bílá</i></li><li>- <i>štuková mezivrstva</i></li><li>- <i>bílá</i></li><li>- <i>štuk</i></li></ul>	
lokalizace sondáže	Valená klenba		
Poznámka: <i>Nejstarší pravděpodobná barevná úprava nebyla dochována.</i>

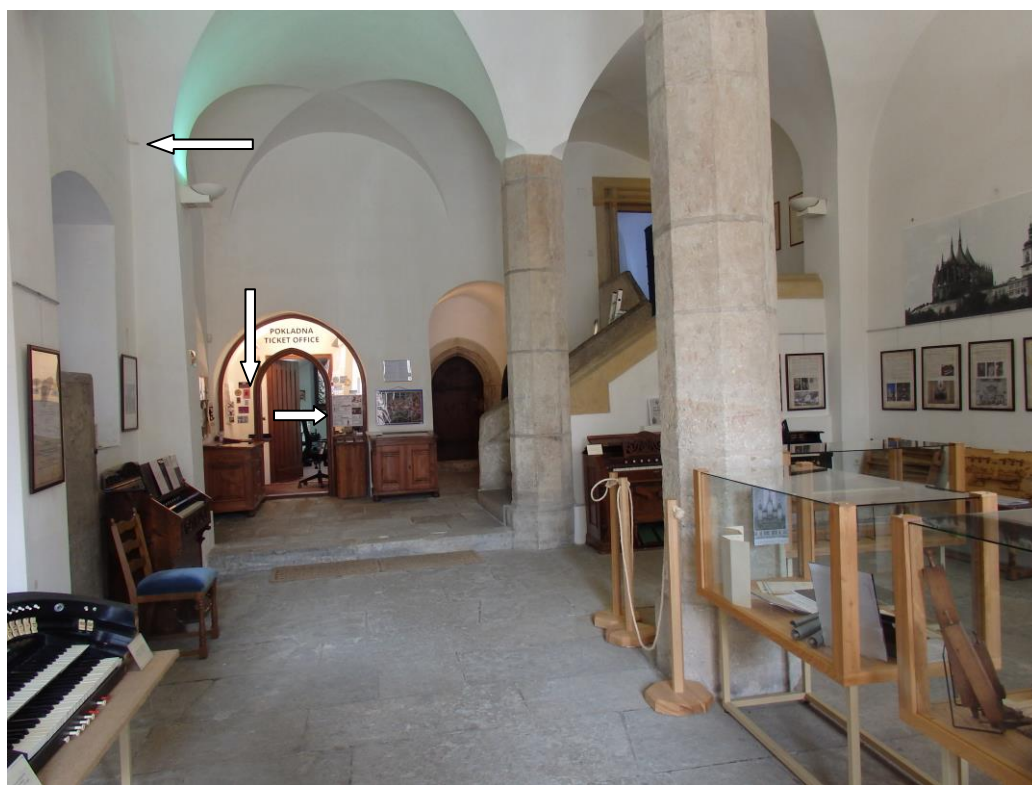
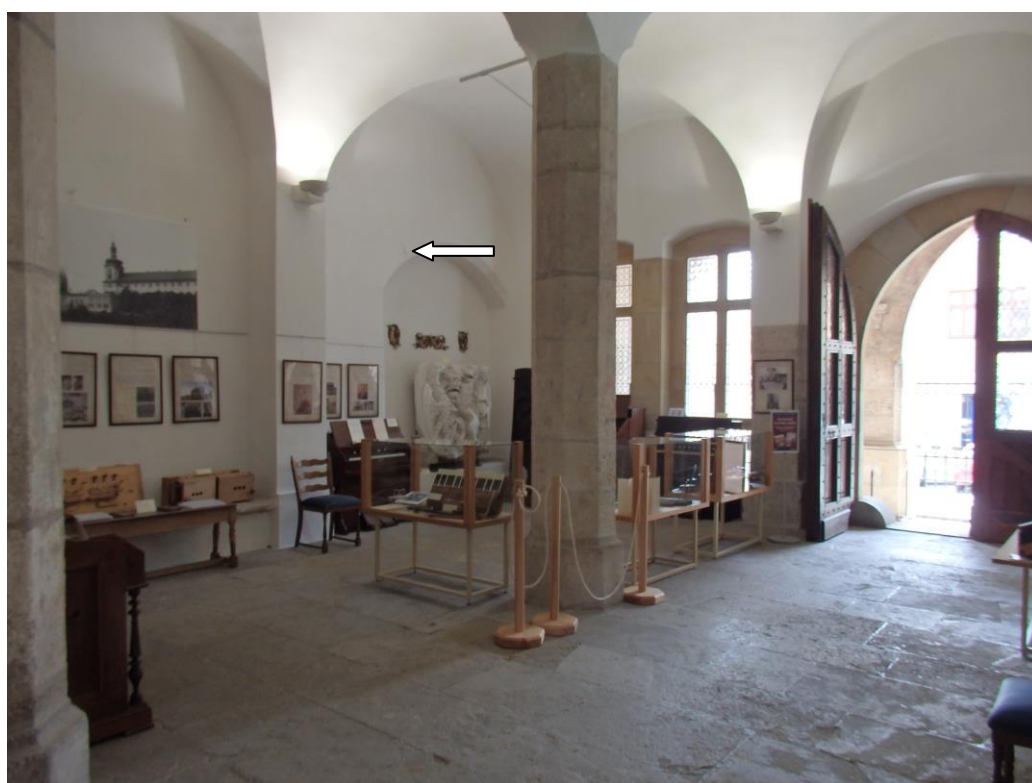
číslo sondy	I/ 3S	stratigrafie
podlaží	1. NP, místnost 3	<ul style="list-style-type: none"><li>- současná bílá</li><li>- štuková mezivrstva</li><li>- bílá</li><li>- štuk</li></ul>
lokalizace sondáže	Strop / výseč klenby	
Poznámka: Nejstarší pravděpodobná barevná úprava nebyla dochována.

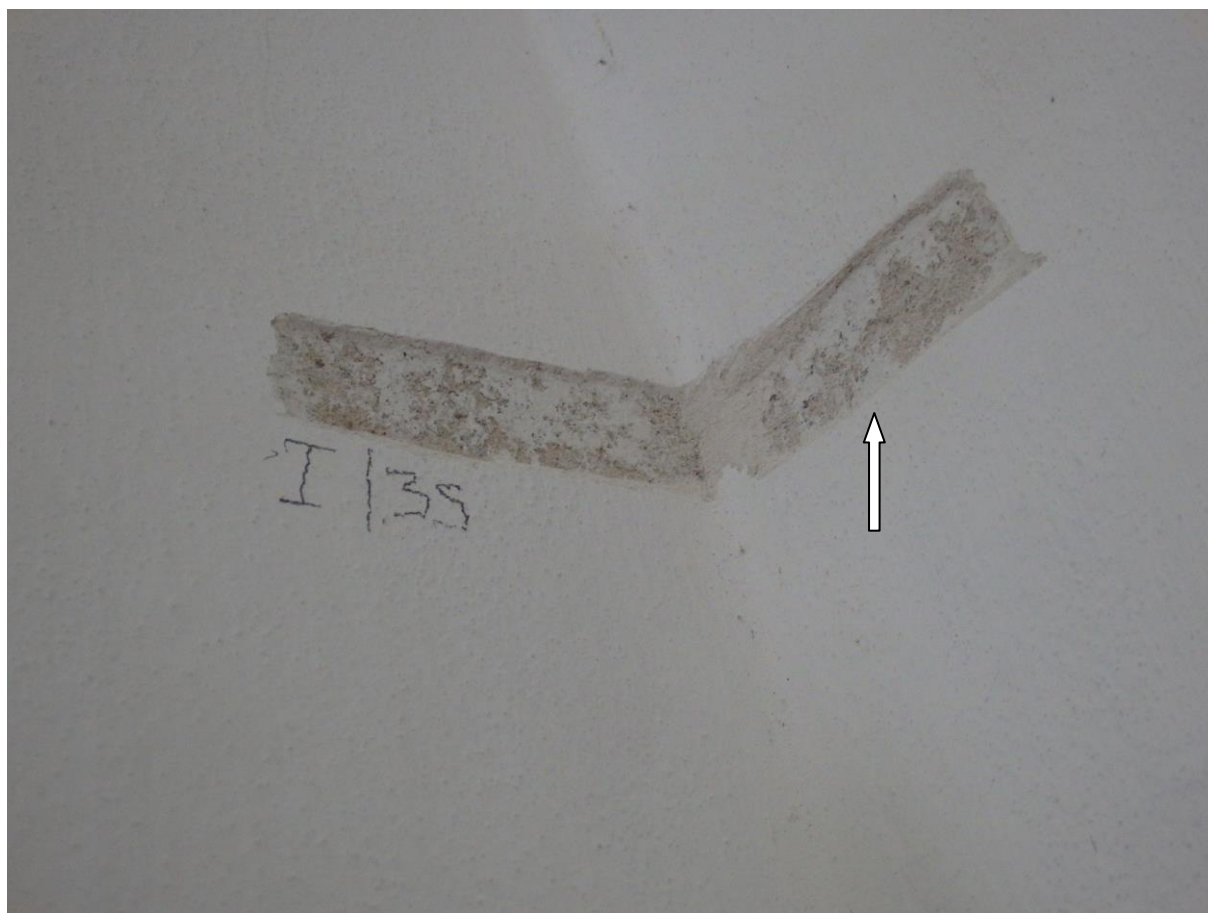
číslo sondy	I/ 3Z	stratigrafie
podlaží	1. NP, místnost 3	
lokalizace sondáže	Zed'	
Poznámka: Nejstarší pravděpodobná barevná úprava nebyla dochována.

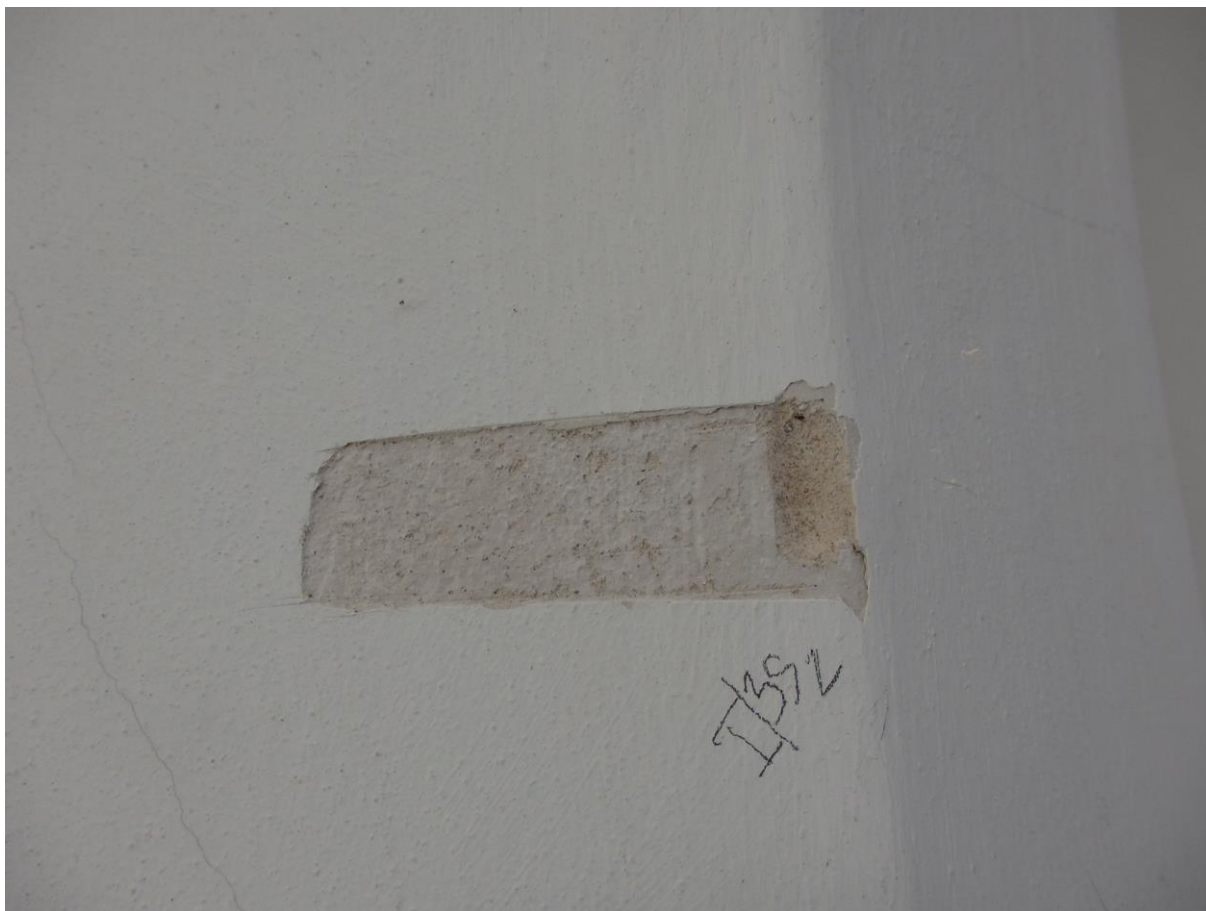
číslo sondy	I/ 3S2	stratigrafie
podlaží	1. NP, místnost 3	<ul style="list-style-type: none"><li>- současná bílá</li><li>- štuková mezivrstva</li><li>- bílá</li><li>- štuk</li></ul>
lokalizace sondáže	Zed'	
Poznámka: Nejstarší pravděpodobná barevná úprava nebyla dochována.

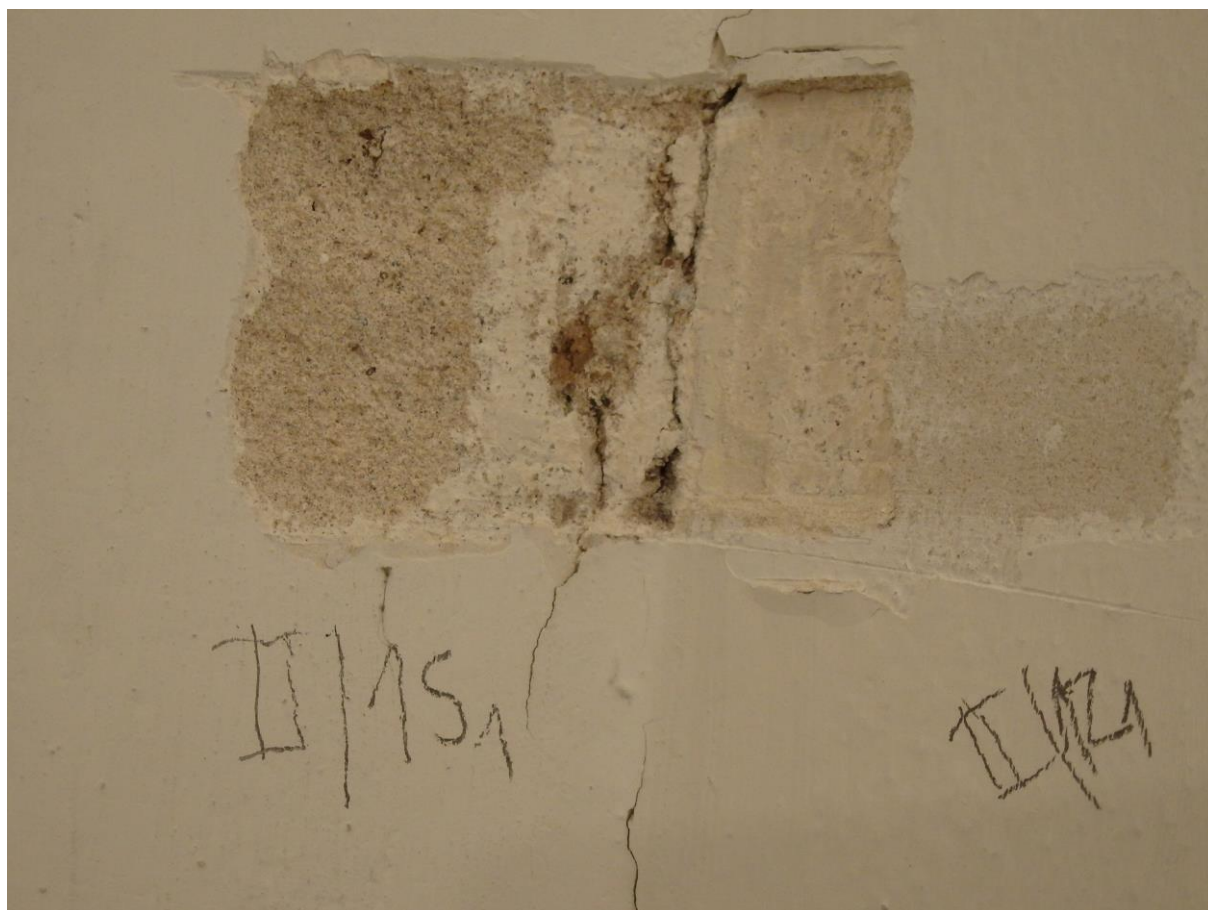
číslo sondy	II/ 1S1	stratigrafie
podlaží	2. NP, místnost 1	
lokalizace sondáže	Výseč klenby	
Poznámka: Nejstarší pravděpodobná barevná úprava nebyla dochována.

Ve 2.NP v místnosti č. 1 doporučujeme čidla umístit na stávající kovové tyče zajišťující statiku kleneb.

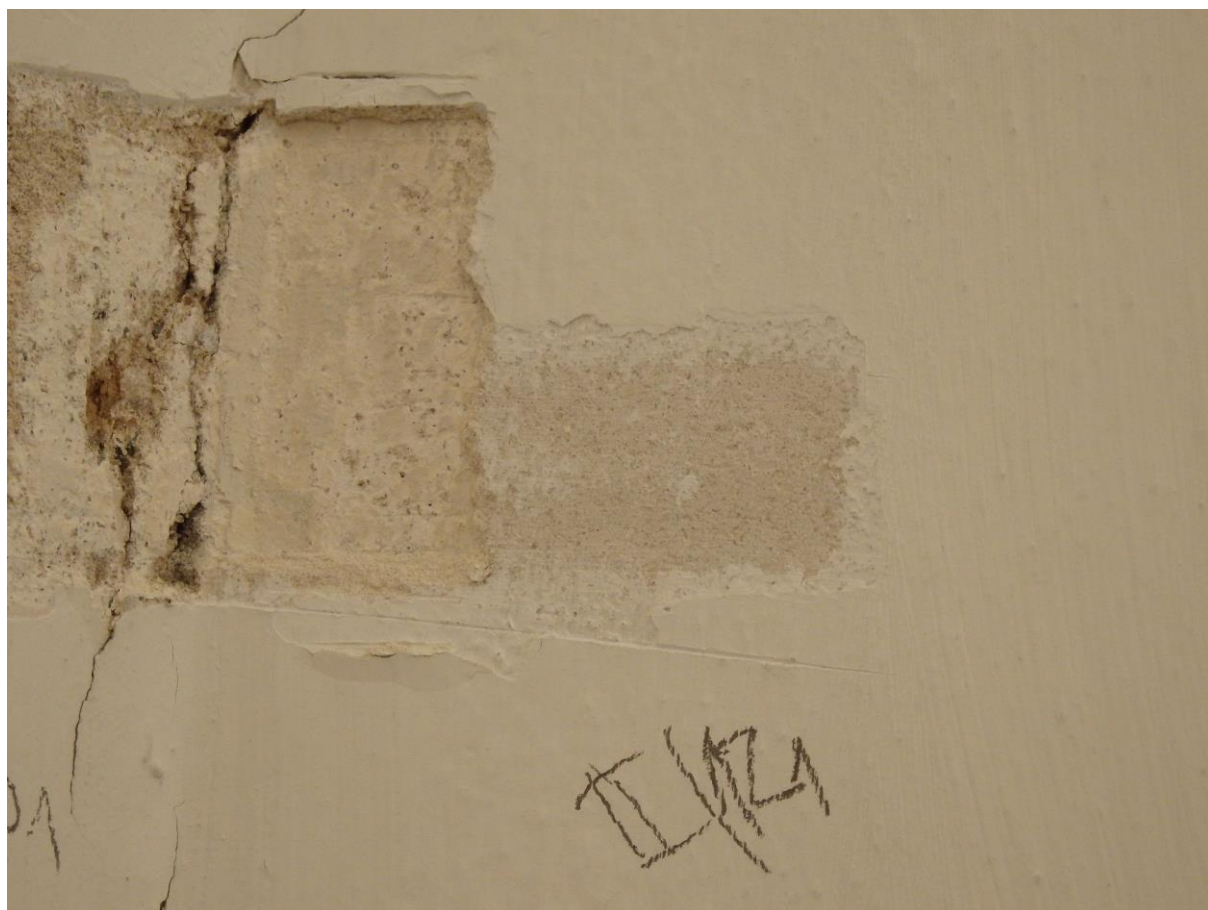
číslo sondy	II/ IZI	stratigrafie
podlaží	2. NP, místnost 1	<ul style="list-style-type: none"><li>- současná bílá</li><li>- štuková mezivrstva</li><li>- smetanově bílá</li><li>- novější štuk</li></ul>
lokalisace sondáže	Zed'	
Poznámka: Nejstarší pravděpodobná barevná úprava nebyla dochována.

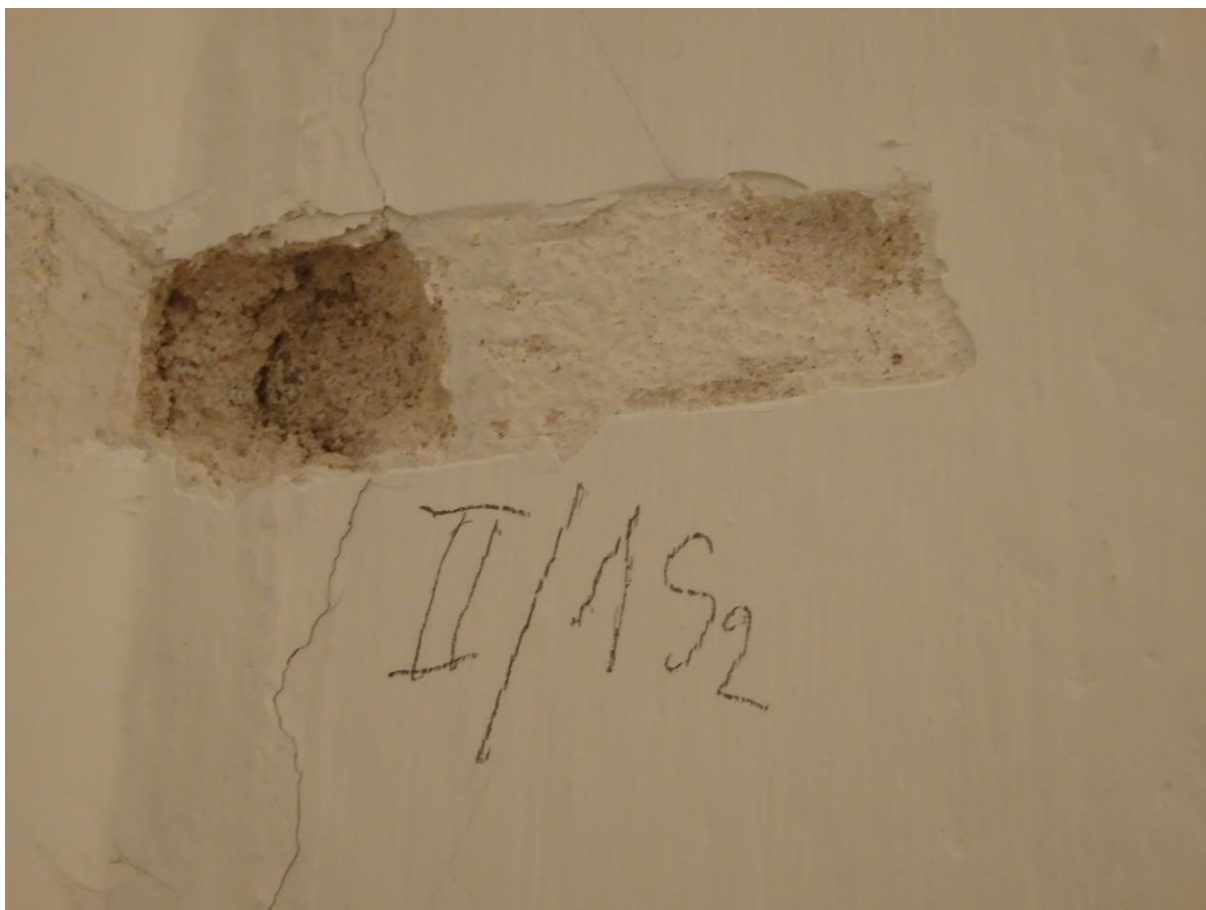
číslo sondy	II/ 1S2	stratigrafie
podlaží	2. NP, místnost 1	<ul style="list-style-type: none"><li>- současná bílá</li><li>- štuková mezivrstva</li><li>- bílá</li><li>- novější štuk</li></ul>
lokalizace sondáže	Výseč klenby	
Poznámka: Nejstarší pravděpodobná barevná úprava nebyla dochována.

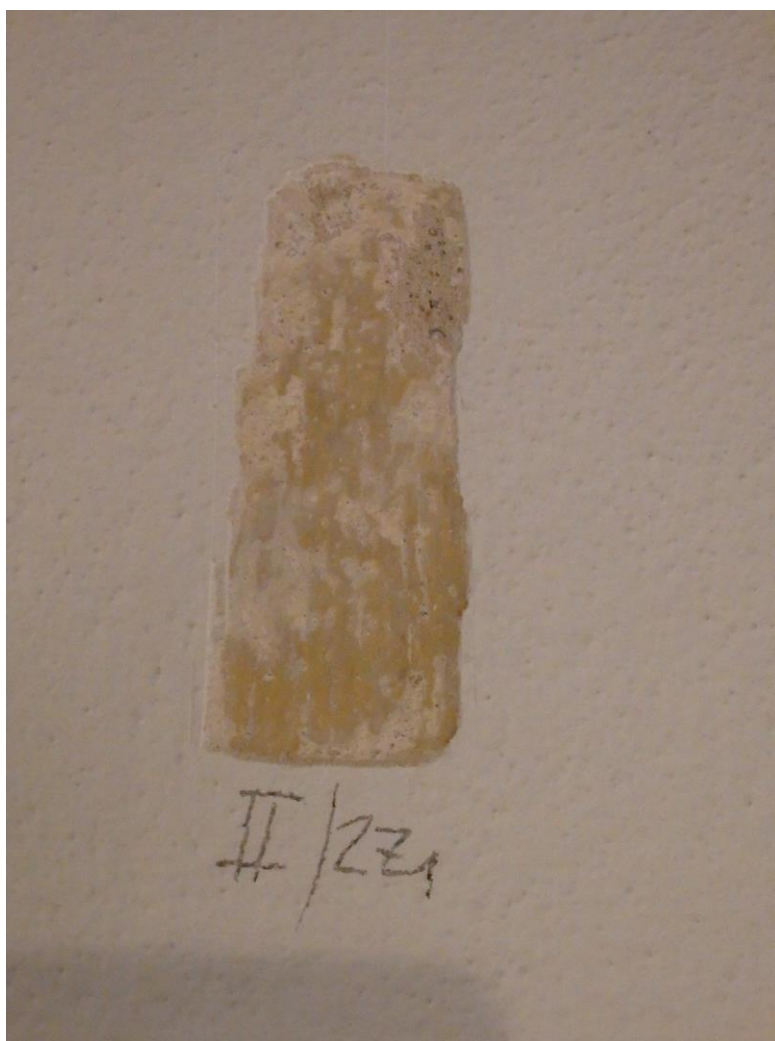
číslo sondy	II/ 2Z1	stratigrafie
podlaží	2. NP, místnost 2	
lokalizace sondáže	Zed'	
Poznámka: Nejstarší pravděpodobná barevná úprava nebyla dochována.

V místnostech č. 2, 3 a 4 vzhledem k dřevěným záklopovým stropům doporučujeme umístit čidla na již instalované lišty s osvětlením.

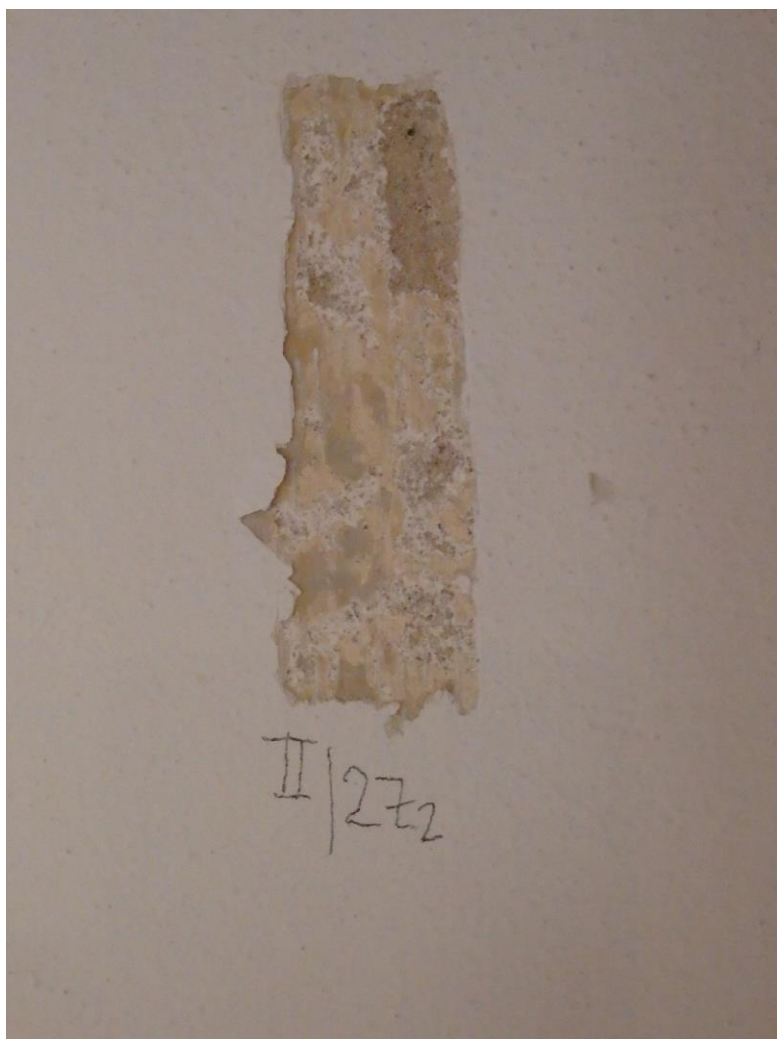
číslo sondy	II/ 2Z2	stratigrafie
podlaží	2. NP, místnost 2	<ul style="list-style-type: none"><li>- <i>současná bílá</i></li><li>- <i>sv. hnědá</i></li><li>- <i>okr světlý</i></li><li>- <i>bílá</i></li><li>- <i>štuk</i></li></ul>
lokalizace sondáže	<i>Zed'</i>	
Poznámka: <i>Nejstarší pravděpodobná barevná úprava nebyla dochována.</i>

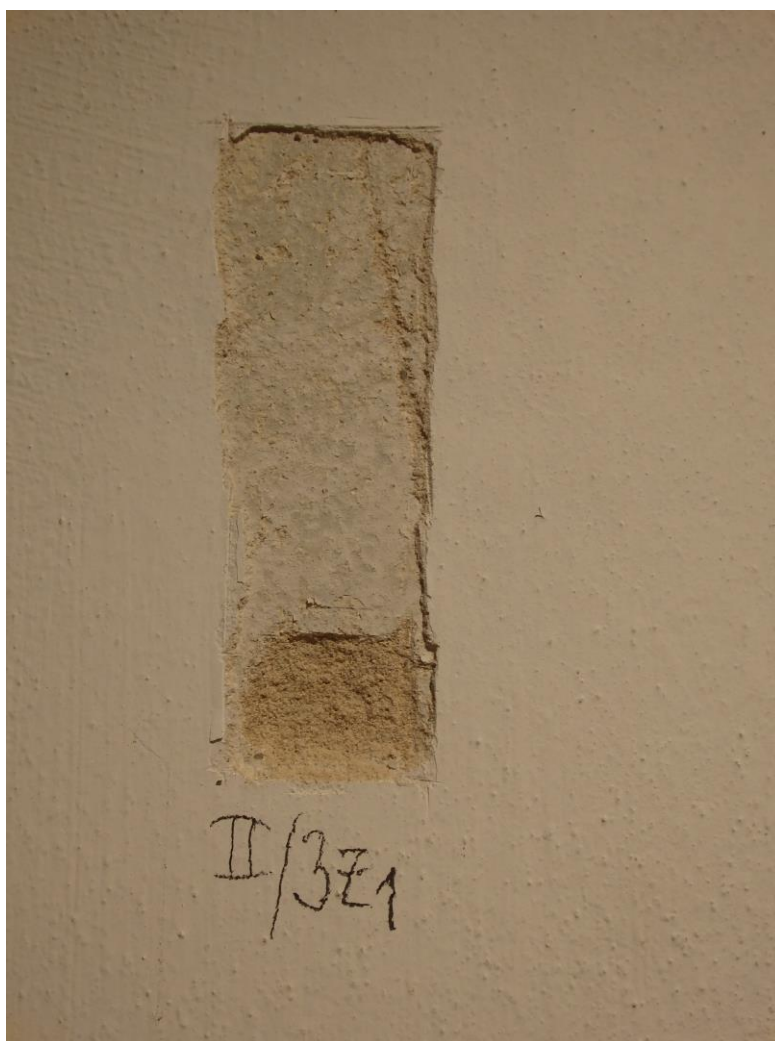
číslo sondy	II/ 3Z1	stratigrafie
podlaží	2. NP, místnost 3	
lokalizace sondáže	Zed'	
Poznámka: Nejstarší pravděpodobná barevná úprava nebyla dochována.

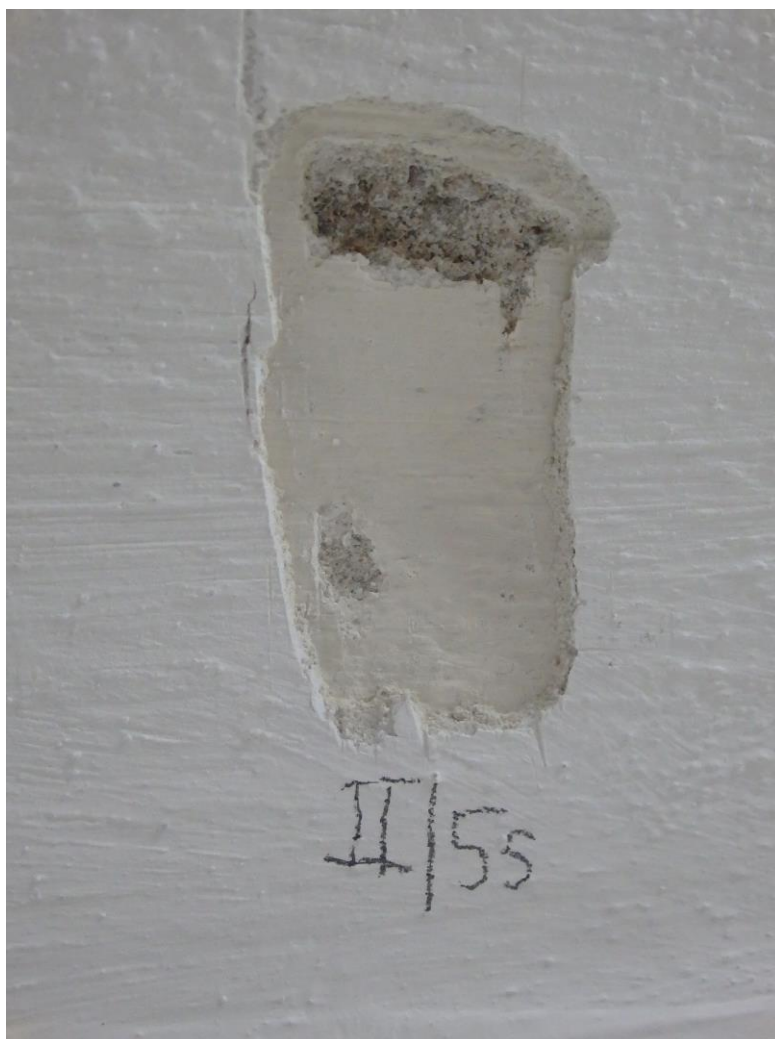
číslo sondy	II/ 5S	stratigrafie
podlaží	2. NP, místnost 5	<ul style="list-style-type: none"><li>- <i>současná bílá</i></li><li>- <i>štuková mezivrstva</i></li><li>- <i>sv. šedivá</i></li><li>- <i>smetanově bílá</i></li><li>- <i>štuk</i></li></ul>
lokalizace sondáže	<i>Strop</i>	
Poznámka: <i>Nejstarší pravděpodobná barevná úprava nebyla dochována.</i>

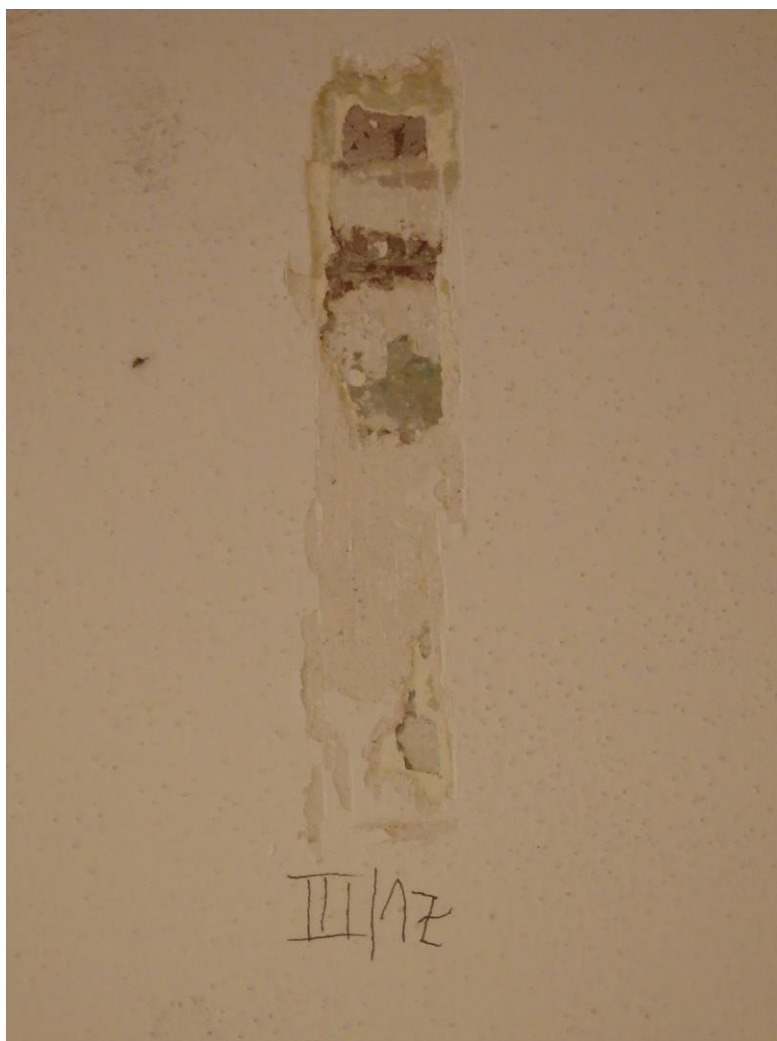
číslo sondy	III/ 1Z	stratigrafie
podlaží	3. NP, místnost 1	
lokalizace sondáže	Zed'	
Poznámka: Nejstarší pravděpodobná barevná úprava nebyla dochována. Nalezená povrchová barevná úprava je váleček z 20. století.		
		<ul style="list-style-type: none"><li>- současná bílá</li><li>- štuková mezivrstva</li><li>- sv. zelená se zbytky dekoru</li><li>- tm. červená se zbytky světlejšího dekoru</li><li>- bílá</li><li>- štuk</li></ul>

Ve 3.NP v místnosti 1 navrhujeme případnou instalaci v trasách již stávajícího elektrického vedení.

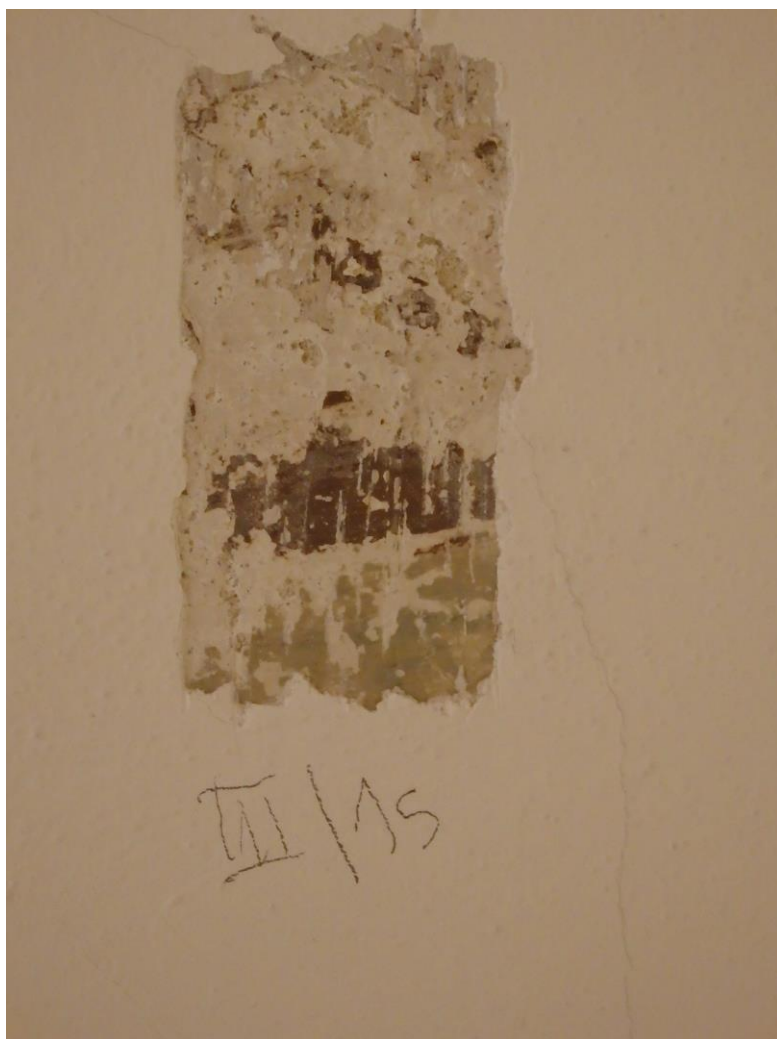
číslo sondy	III/ IS	stratigrafie
podlaží	3. NP, místnost 1	
lokalizace sondáže	Strop	
Poznámka: Nejstarší pravděpodobná barevná úprava nebyla dochována. Nalezená povrchová barevná úprava je váleček z 20. století.

-	současná bílá
-	štuková mezivrstva
-	sv. zelená se zbytky dekoru
-	tm. červená se zbytky světlejšího dekoru
-	bílá
-	štuk

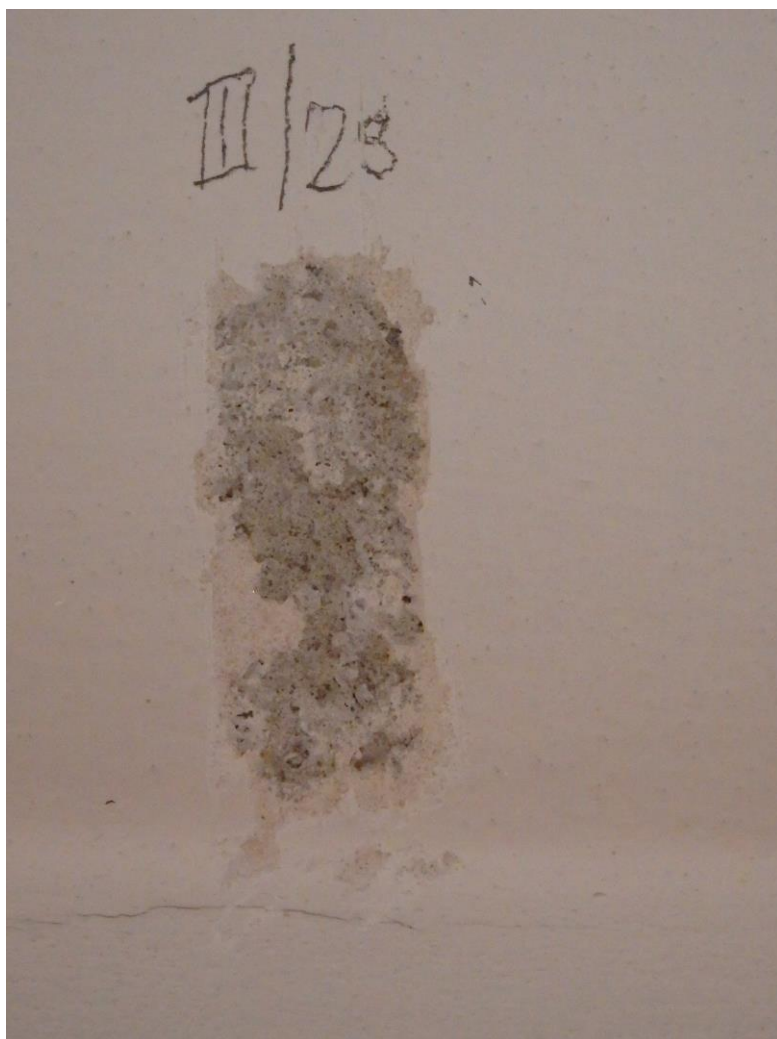
číslo sondy	III/ 2S	stratigrafie
podlaží	3. NP, místnost 2	<ul style="list-style-type: none"><li>- <i>současná bílá</i></li><li>- <i>štuková mezivrstva</i></li><li>- <i>smetanově bílá</i></li><li>- <i>cementový štuk</i></li></ul>
lokalizace sondáže	<i>Strop</i>	
Poznámka: <i>Nejstarší pravděpodobná barevná úprava nebyla dochována.</i>

V místnostech č. 2 a 3 vzhledem k tomu, že jsou na plochách stropu již instalovány lišty pro osvětlení, doporučujeme osadit čidla na tyto lišty.

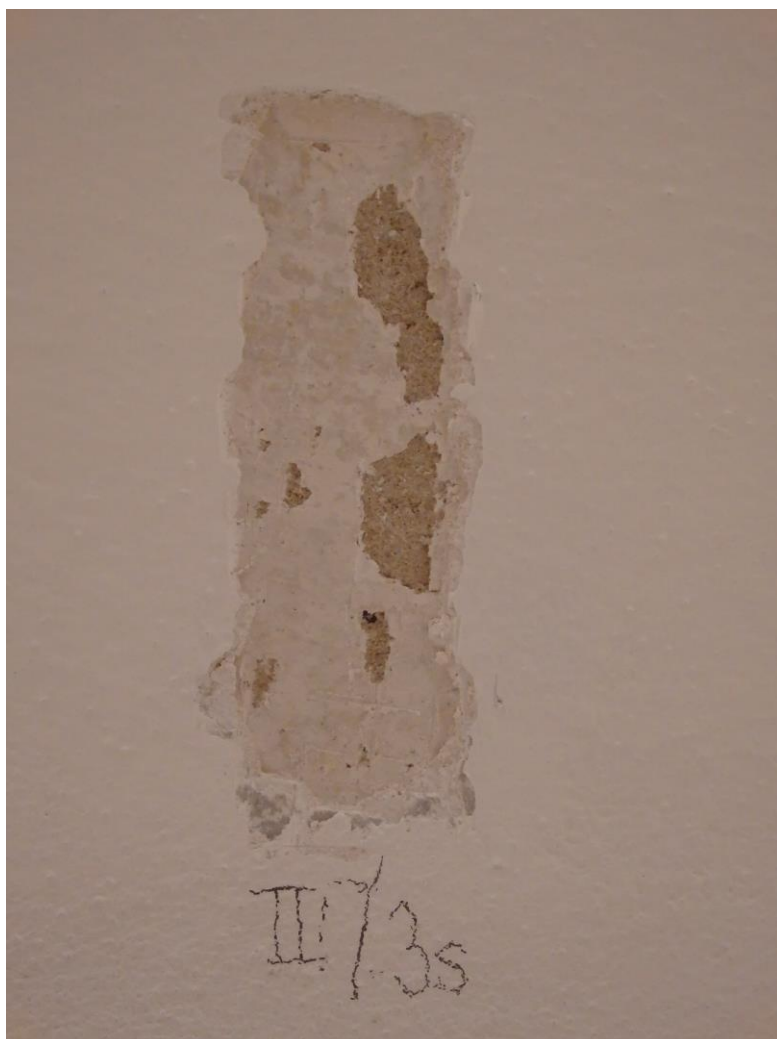
číslo sondy	III/ 3S	stratigrafie
podlaží	3. NP, místnost 3	<ul style="list-style-type: none"><li>- současná bílá</li><li>- štuková mezivrstva</li><li>- světle hnědá</li><li>- smetanově bílá</li><li>- štuk</li></ul>
lokalizace sondáže	Strop	
Poznámka: Nejstarší pravděpodobná barevná úprava nebyla dochována.

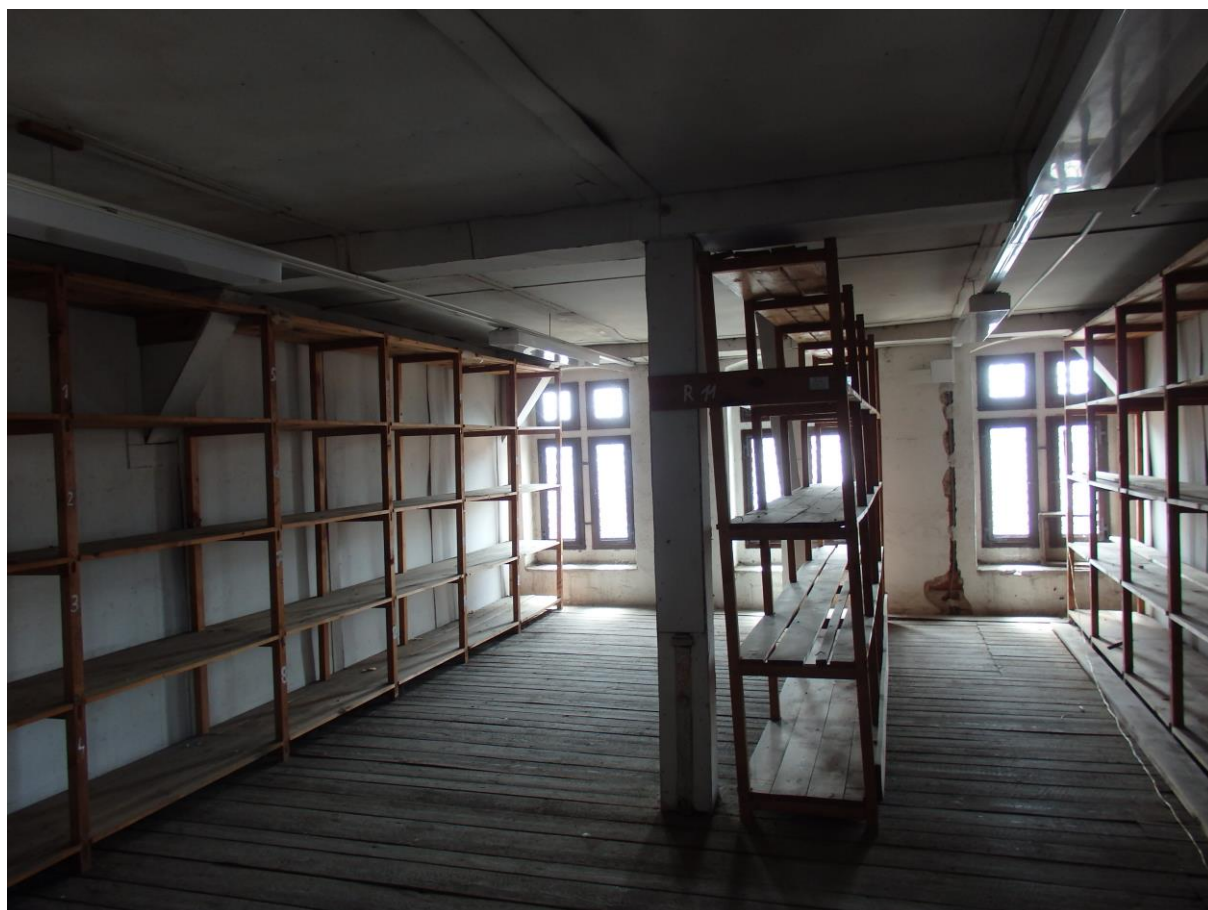
číslo sondy	IV/ 1	stratigrafie
podlaží	4. NP	-
lokalizace sondáže	Depozitář v půdním prostoru	
Poznámka: Z restaurátorského hlediska zde nebrání nic k umístění čidel.

V půdním a sklepním prostoru z restaurátorského hlediska nebrání nic k umístění protipožárních čidel.

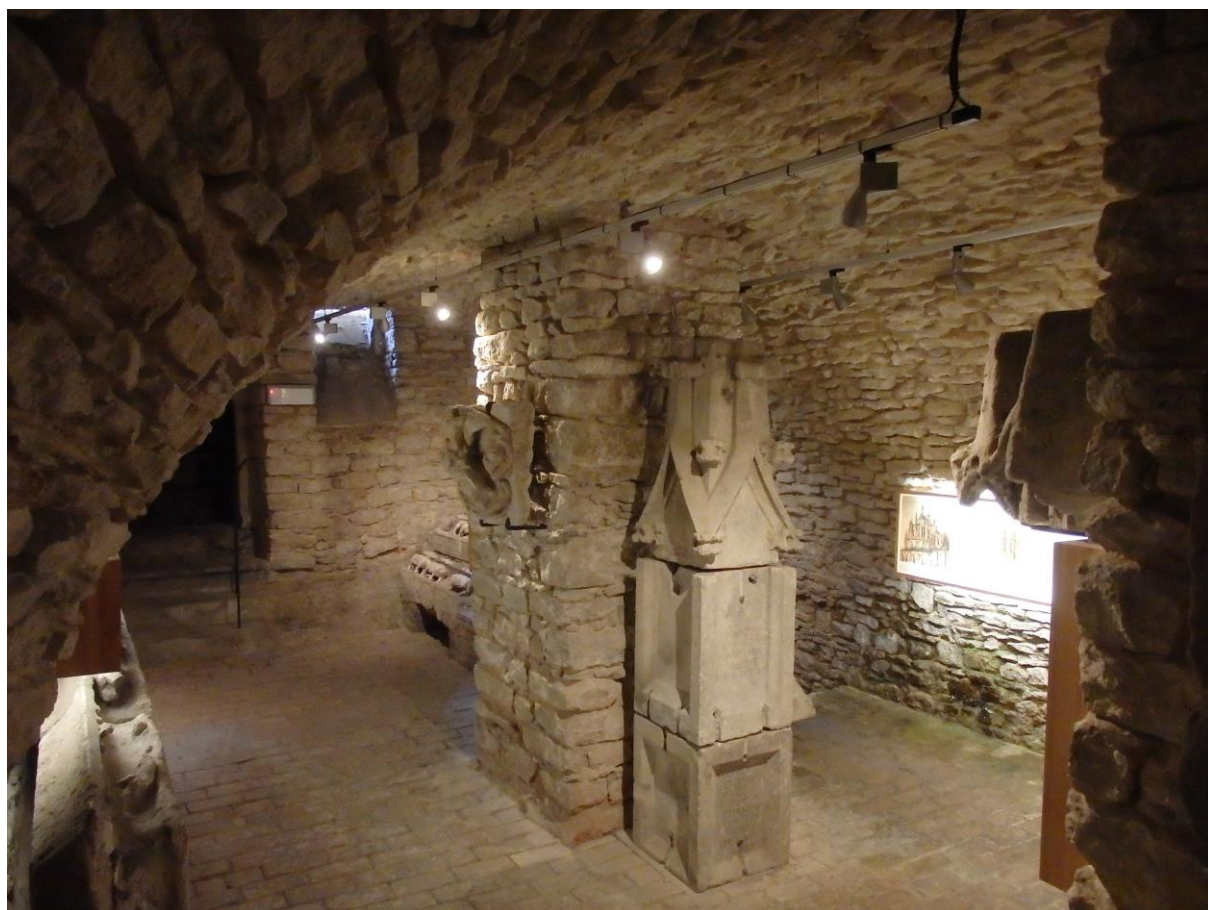
číslo sondy	-I/ I	stratigrafie
podlaží	-I. NP	-
lokalizace sondáže	Sklep, expozice	
Poznámka: Z restaurátorského hlediska zde nebrání nic k umístění čidel.
