Odborný posudek

výskytu zvláště chráněných a obecně chráněných druhů

synantropních živočichů v objektu

Domova Sedlčany,

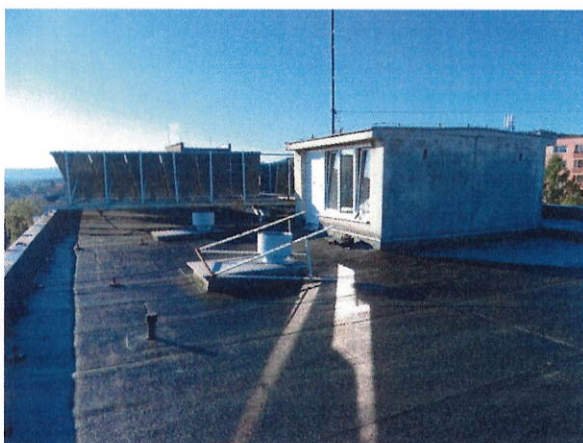
č. 12 – 14 Pohledy na plochy střech, pavilony č. 3 a č. 1

- V první fázi průzkumu byla provedena kontrola **střešních plášťů** posuzovaných budov. Viz 3. Fotodokumentace, foto č. 12 - 19. Střechy jsou konstruovány jako ploché, částečně větrané na průčelích (č. 1 – 3), resp. po obvodu (č. 4). Viz. 3. Fotodokumentace, foto č. 12 – 15. Střechy kryje asfaltová lepenka, otvory ve střešním plášti jsou opatřeny kryty. Z plochy střechy vystupují jednopodlažní strojovny výtahů s pultovými střechami. Viz. 3. Fotodokumentace, foto č. 12 - 13. V jižní části střech pavilonů č. 1 – 3 jsou instalovány FVE panely. Viz. 3. Fotodokumentace, foto č. 12, 14.

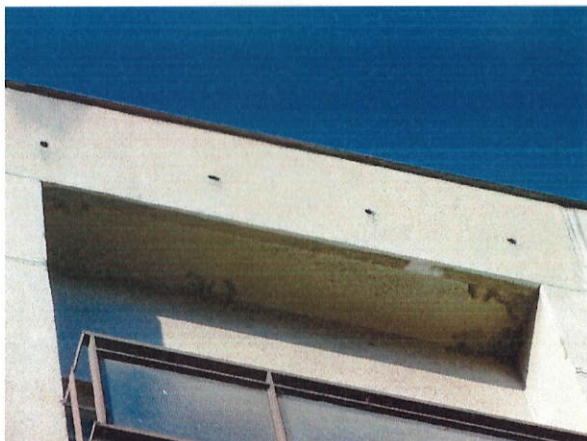
č. 16 Detail atiky s VO, pavilon č. 3

- Střešní pláště jsou po celém obvodu objektu pevně spojeny se zdívkou. Skladby plochých střech jsou v atikách tl. 220 - 240 mm odvětrávané kruhovými ventilačními otvory (dále jen „VO“) s průměrem 50 mm. Viz. 3. Fotodokumentace, foto č. 16. VO nejsou na vnější straně opatřeny žádným typem mechanických krytů. Viz. 3. Fotodokumentace, foto č. 17, 19. Část VO je na vnitřní straně blokována skrukturami ve skladbách plochých střech.

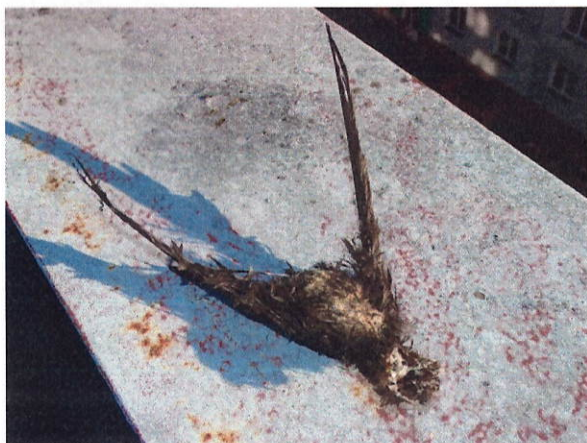
- Všechny volně průchozí VO byly prozkoumány inspekční endoskopickou kamerou s tímto výsledkem: Ve všech 4 posuzovaných pavilonech byla zjištěna hnízdiště ZCHD rorýse obecného (*Apus apus*) a CHD vrabce domácího (*Passer domesticus*), v pavilonech č. 1 – 2 byly zjištěny úkryty ZCHD netopýrů (Chiroptera) v tomto rozsahu:

č. 18 Uhynulý rorýs obecný, vytažený z VO v atice východní fasády pavilonu č.2

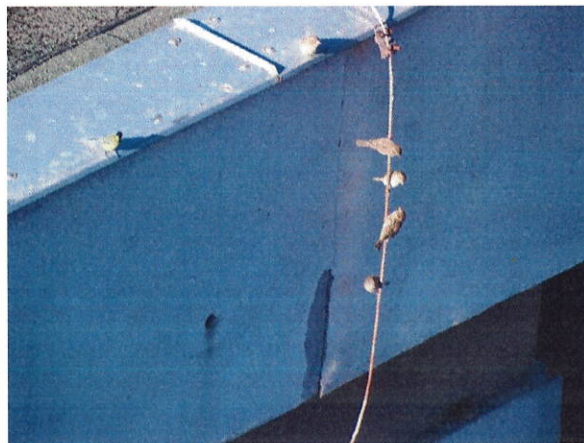
č. 19 Skupina vrabců domácích u hnízdišť, pavilon č. 4

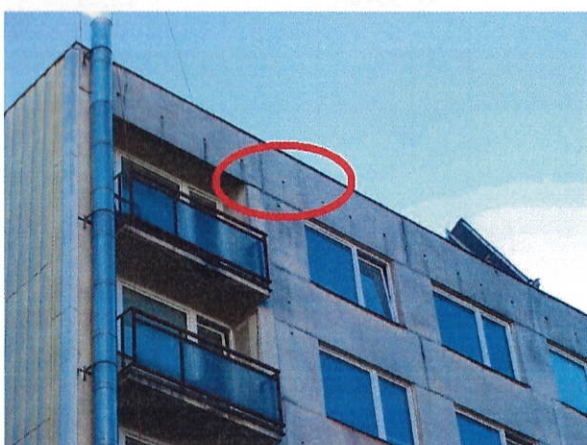
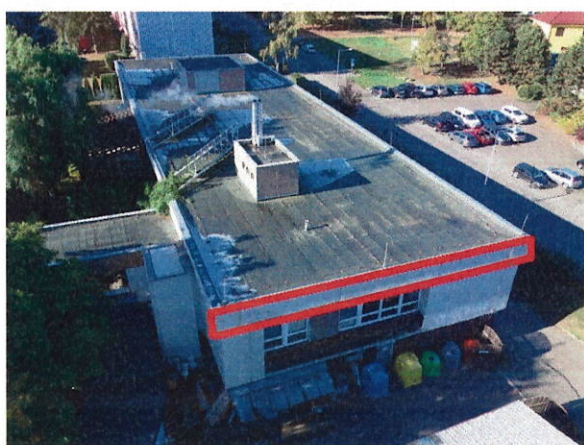
č. 30 Zákres doporučeného umístění budek v atice západní fasády, pavilon č. 3

č. 31 Zákres doporučeného umístění budek v atice severovýchodní fasády, pavilon č. 4

Atika východní fasády: 2 jednokomorové budky pro rorýse

Atika západní fasády: 2 jednokomorové budky pro rorýse

Viz. 3. Fotodokumentace, foto č. 28 - 30 se zákresy umístění budek (červenou barvou budky pro rorýse – kruh = 1 budka, ovál = 2 budky)

Atika severozápadní fasády: 6 jednokomorových budek pro rorýse

Atika severovýchodní fasády: 6 jednokomorových budek pro rorýse

Viz. 3. Fotodokumentace, foto č. 31 - 33 se zákresy umístění budek (červenou barvou – kruh = 1 budka, ovál = 2 budky, obdélník = 6 budek pro rorýse)

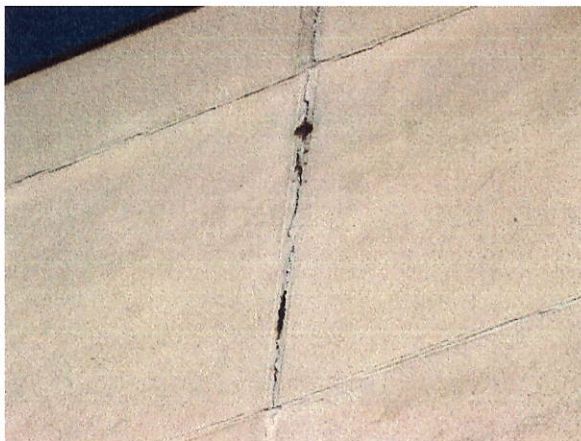
- Následně byla provedena detailní kontrola **obvodových plášťů** posuzovaných pavilonů. Obvodové pláště tvoří fasádní panely, pokryté fasádními omítkami. Spáry mezi panely jsou vyplněny spárovací hmotou. Viz. 3. Fotodokumentace, foto č. 34, 41, 44, 46 - 47. Severní štíty pavilonů č. 1 – 3 pokrývá starší zateplovací systém, v 1 případě bylo zjištěno lokální poškození krycích profilů zateplení. Viz. 3. Fotodokumentace, foto č. 35 - 36. Byla zjištěna pouze dílčí poškození spárování (pavilony č. 2 – 3), poškození zdiva lodžii (pavilon č. 1) a lokální poškození atikových panelů (pavilon č. 4). Viz. 3. Fotodokumentace, foto č. 37, 40, 41. Pobytové stopy synantropních živočichů nebyly v těchto poškozeních zjištěny.

č. 37 Detail poškozeného spárování, pavilon č. 3,
jižní štít

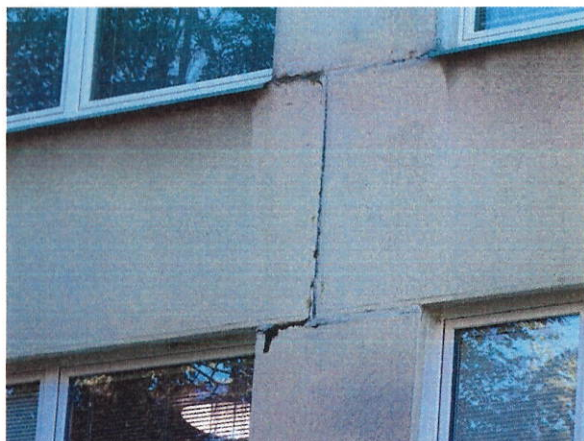
č. 41 Detail poškození spárování, pavilon č. 3, západní fasáda

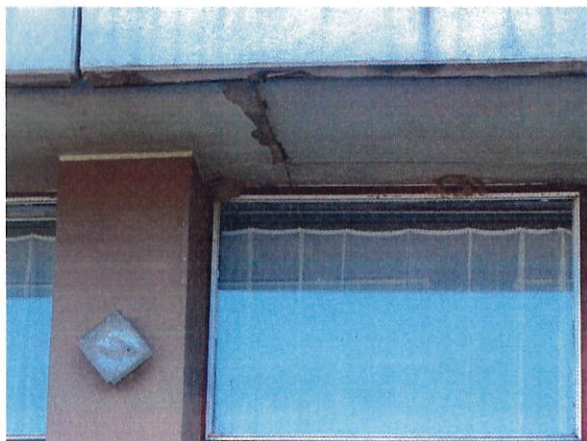
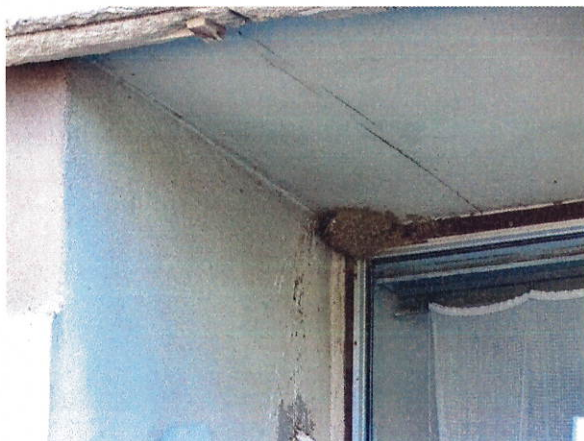
- V podhledech atik pavilonu č. 4 byla zjištěna hnízda a otisky hnízd CHD jiříčky obecné (*Delichon urbicum*) v tomto rozsahu: severovýchodní štít 2 hnízda a 3 otisky hnízd, severozápadní průčelí 3 hnízda a 2 otisky hnízd. Viz. 3. Fotodokumentace, foto č. 42 - 43. V lodžích pavilonů č. 1 – 3 byly v úrovních 3. – 7 np zjištěny jednotky použitých hnízd a desítky otisků hnízd CHD jiříčky obecné. Hnízda však byla pravděpodobně odstraněna a lodžie opatřeny síťovinou, která má dalšímu hnízdění jiříček zabránit. Viz. 3. Fotodokumentace, foto č. 44 - 45.

č. 42 – 43 Hnízda jiřičky obecné v podhledech atiky, pavilon č. 4, severozápadní průčelí

- e) **Hnízdiště CHD jiříčky obecné zachovat minimálně v podhledech atik pavilonu č. 4 (severovýchodní a severozápadní fasáda).** Pro vytvoření vhodných podmínek pro stavbu hnízd postačí použít po instalaci zateplovacího systému fasádní barvu zrnitosti 2 – 3 mm. Dále **doporučuji zvážit ponechání možnosti hnízdění jiříček v lodžích pavilonů č. 1 – 3.** Jiříčka obecné nepředstavuje významný hygienický ani zdravotní problém. Plně postačí umístit 30 – 40 cm pod hnízda podložka na zachycování trusu, které 1x ročně po skončení hnízdní sezóny (říjen) vyčistit.

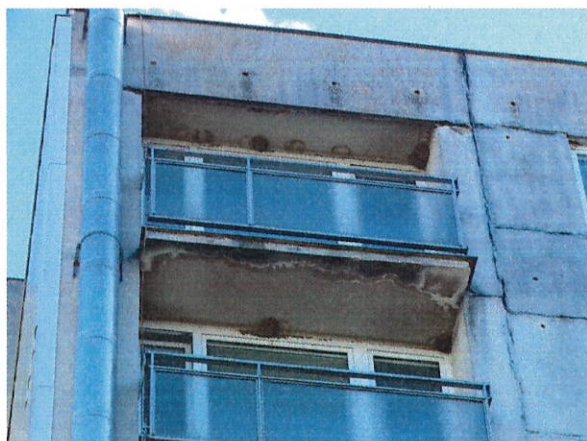
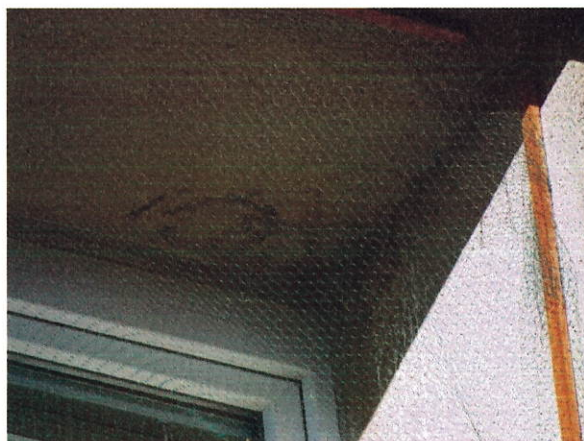
č. 44 – 45 Hnízda a otisky hnízd v lodžích, pavilony č. 1 a 2 (na foto č. 45 patrné zasiťování lodžie)

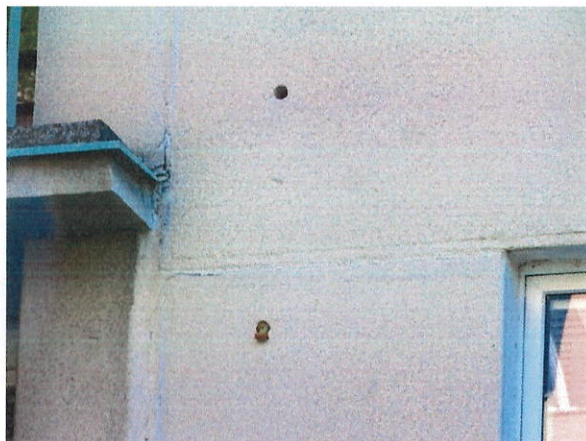
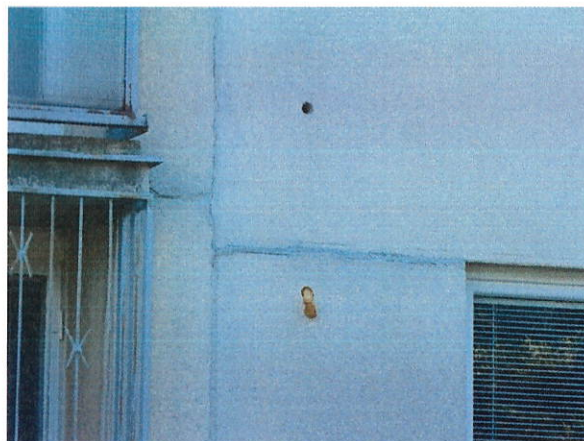
- Kromě oken se v obvodovém plášti východních a západních průčelí pavilonů č. 1 – 3 nacházejí kruhové VO s průměrem 35 mm s počtu 42 VO na každém z průčelí. Část těchto VO je zaslepena PUR pěnou, většina VO je však aspoň částečně průchozí. Viz. 3. Fotodokumentace, foto č. 46 - 48. V části VO na východních průčelích pavilonů 2 – 3 byly zjištěny pobytové stopy drobných pěvců (otěry rýdovacích per), pravděpodobně CHD vrabce domácího, CHD sýkory koňadry (*Parus major*) a CHD sýkory modřinky (*Cyanistes caeruleus*), jejichž jedinci byli v průběhu průzkumu pozorováni.
- V obvodovém plášti objektu nebyli zjištěni žádní jedinci ani pobytové stopy ZCHD netopýrů.

č. 46 – 48 Detaily VO v obvodovém plášti, pavilony č. 3 a 2

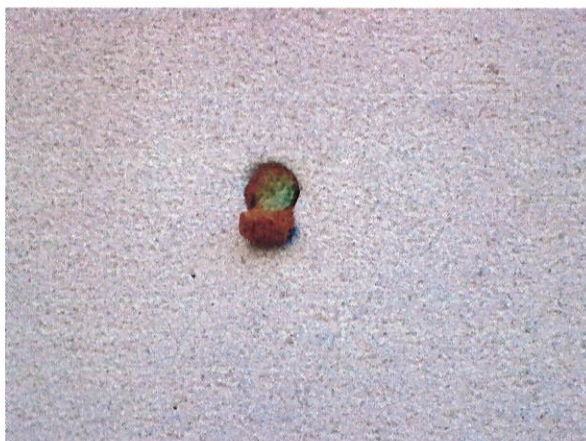
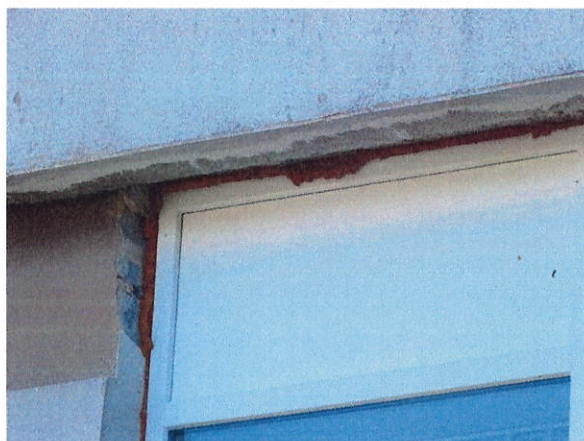
- Rámy a parapety oken jsou pevně spojeny se zdí, okenní výplně jsou plně funkční. Viz. 3. Fotodokumentace, foto č. 28 – 30, 41, 44 - 48. Štěrbiny, vzniklé při výměně oken na severozápadním průčelí pavilonu č. 4 byly vyplněny PUR pěnou. Viz. 3. Fotodokumentace, foto č. 49.

č. 49 Detail spár po výměně oken, vyplněných PUR
pěnou, pavilon č. 4, severozápadní průčelí

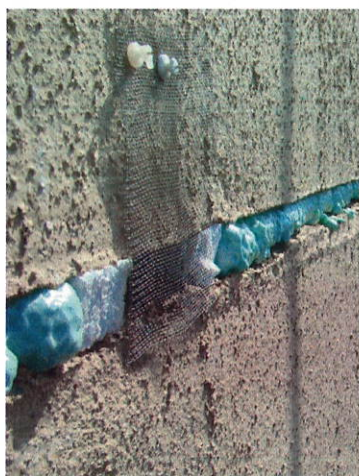
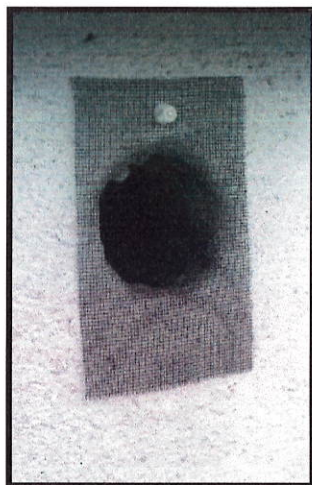
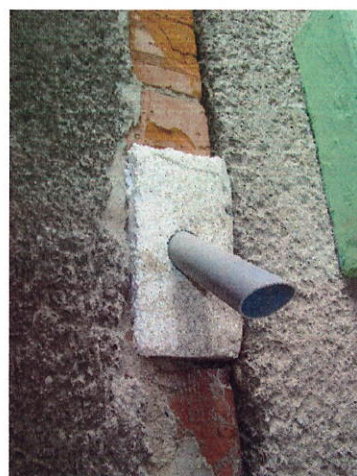
- a) Závěs z jemné drátěné sítky, perlinky či pevnějšího igelitu upevněný pouze nad spárou pomocí hřebíčků do betonu, tmelu či stavebního lepidla. Spodní okraj sítky zůstane volný, neměl by ale odstávat od stěny budovy a musí dostatečně přesahovat spodní okraj spáry.
- b) Hladkou kovovou nebo plastovou trubku dlouhou cca 20 cm (vnitřní průměr min. 4 cm), která se upevní do výletového otvoru šikmo dolů. Sklon a hladké stěny trubky opět znemožní netopýrům návrat do úkrytu.
V případě kruhových VO doporučuji využít variantu a). Jednocestnou uzávěru doporučuji ponechat na VO po dobu 7 – 10 dnů a následně VO po dobu stavebních prací pevně zaslepit vyjímatelnou vložkou.

- Aby nedošlo k zahnízdění nebo obsazení úkrytů a tím k ohrožení adultních jedinců, doporučuji v případě vydání výše uvedené výjimky využít jednocestných uzávěr. Viz. 3.3 Jednocestná uzávěra s doporučeným postupem a termíny instalace.

Vhodnými obdobími pro instalaci uzávěr jsou: 15. 3. – 10. 4., 1. 9. – 15. 10.
