Na základě výše uvedené smlouvy o dílo provedl zhotovitel diagnostický průzkum vozovky na vybraných úsecích silnic III/1021 a III/1024 spočívající ve vizuální prohlídce s grafickým záznamem a fotodokumentací poruch, měření průhybů a posouzení únosnosti vozovky, jádrových vývrtech, vrtaných sondách, rozbořech asfaltové směsi a podložní zeminy a stanovení množství PAU. Posouzení parametrů vozovky je provedeno podle technických podmínek TP87. Byly stanoveny výstupní parametry k hodnocení konstrukce vozovky. Předkládá se návrh opravy vozovky.

Název: Hvozdnice - Bratřínov
Okres: Praha-západ
Kraj: Středočeský

Silnice: III/1021
Začátek úseku: km 3,342 (UB 1242A128)
Konec úseku: km 9,592 (UB 1244A087)
Délka úseku: 6,250 km

Silnice: III/1024
Začátek úseku: km 6,580
Konec úseku: km 7,402 (UB 1244A087)
Délka úseku: 0,822 km

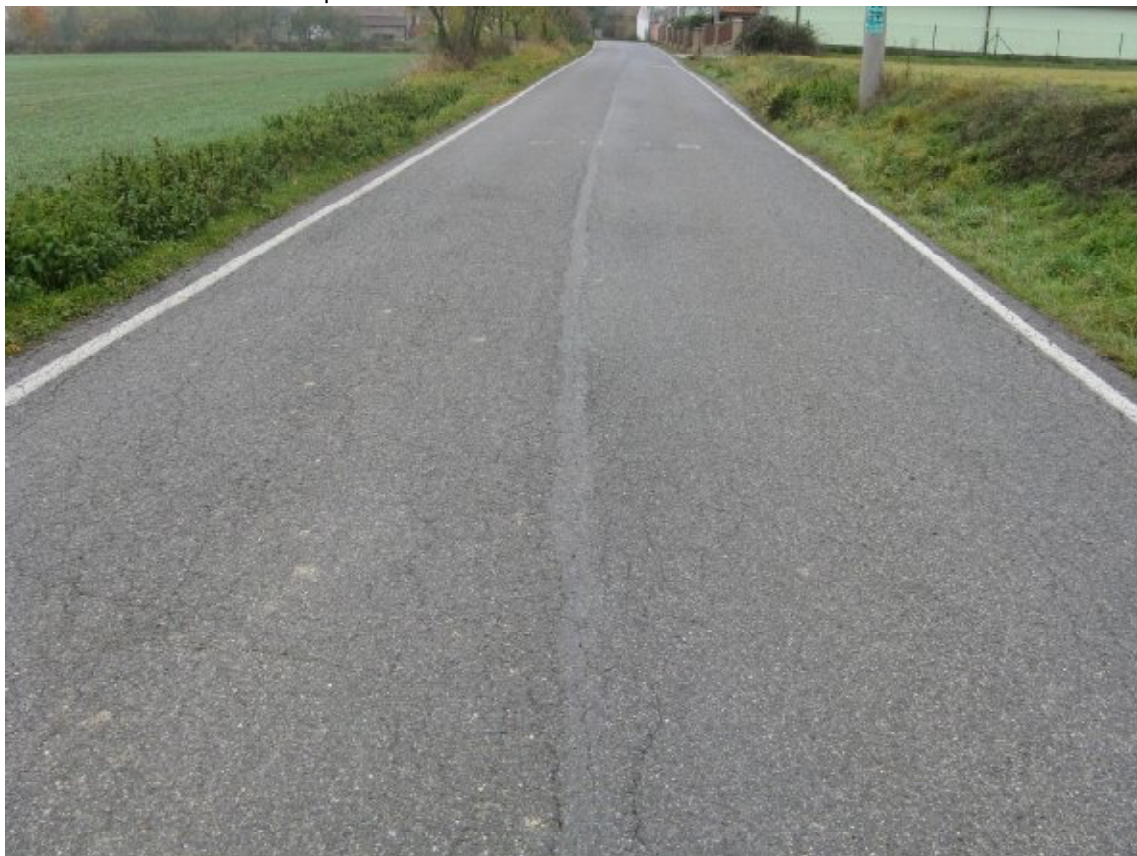
F02, km 3,510+

Ztráta asfaltového tmelu, hloubková koroze, mozaikové, podélné rozvětvené a sít'ové trhliny; intravilán obce Sloup.

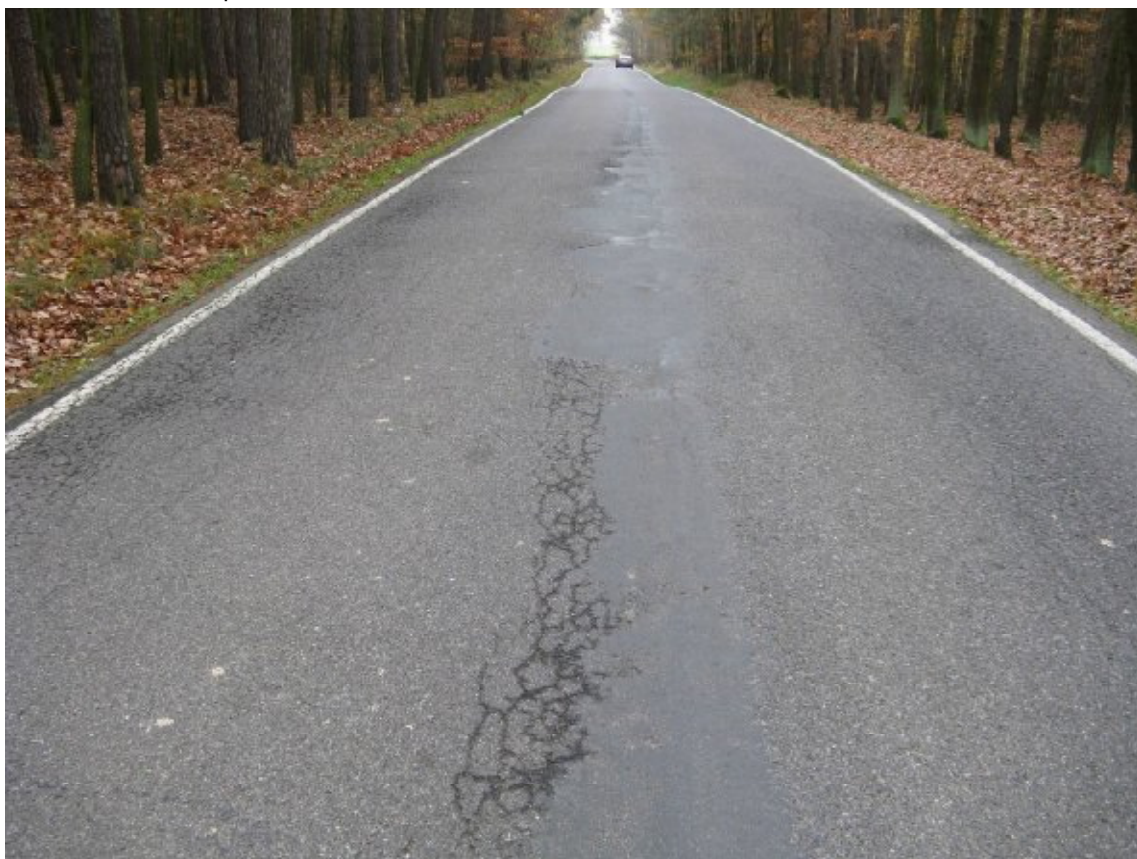
F11, km 4,410+

Ztráta asfaltového tmelu, hloubková koroze, mozaikové, podélné rozvětvené a sít'ové trhliny, olamování okrajů, vysprávký tryskovou metodou, nepravidelné hrboly.

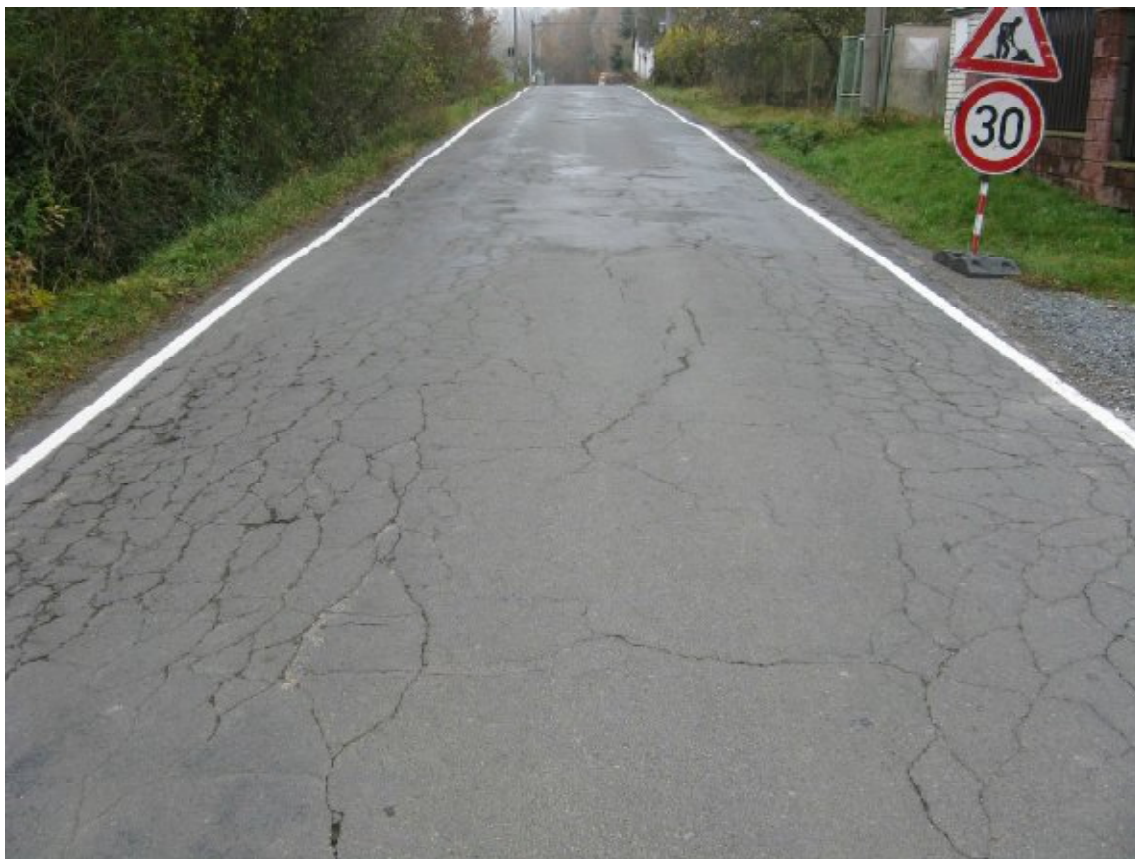
F23, km 5,610+

Síťové trhliny, plošné deformace, vysprávkky, nepravidelné hrboly; intravilán obce Hvozdnice.

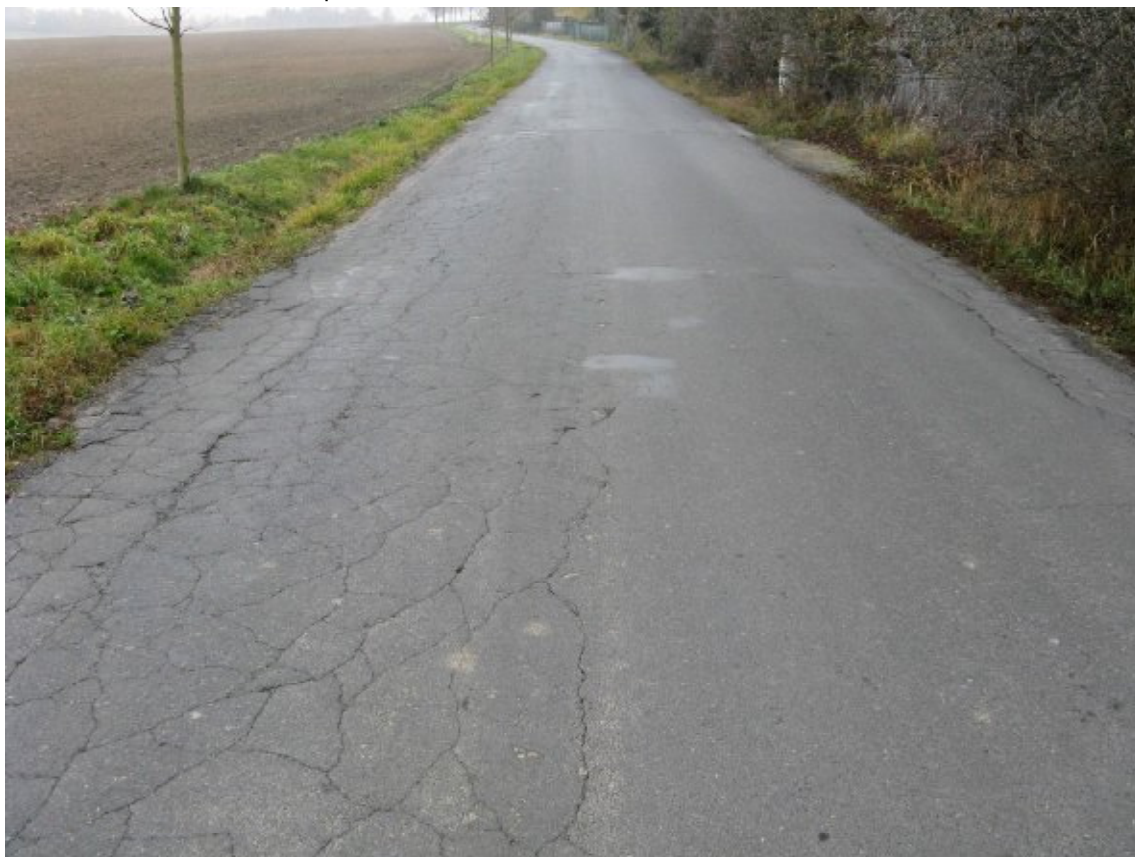
F30, km 6,310+

Sít'ové trhliny, plošné deformace, vysprávkky, nepravidelné hrboly, olamování okrajů, zanesení příkopů, zvýšená nezpevněná krajnice.

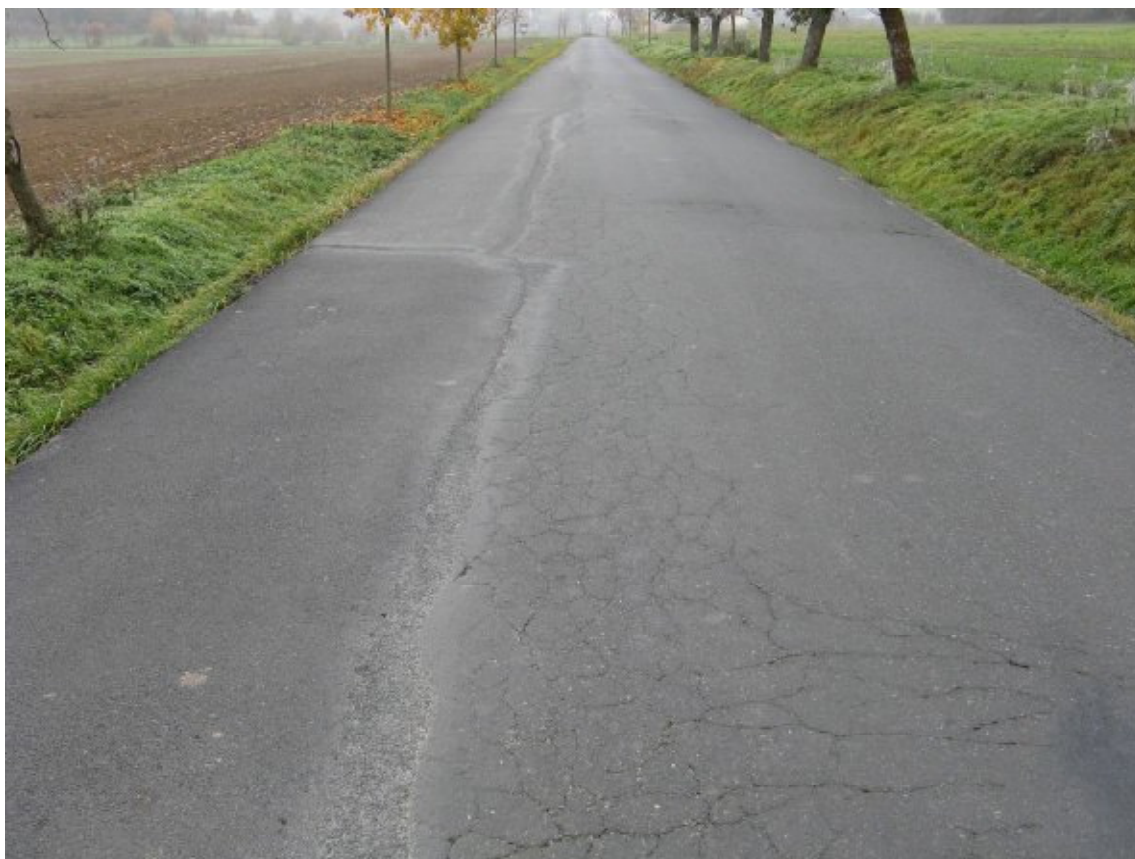
F35, km 6,810+

Mozaikové, příčné rozvětvené a sít'ové trhliny, vysprávkky, zanesení příkopů, zvýšená nezpevněná krajnice.

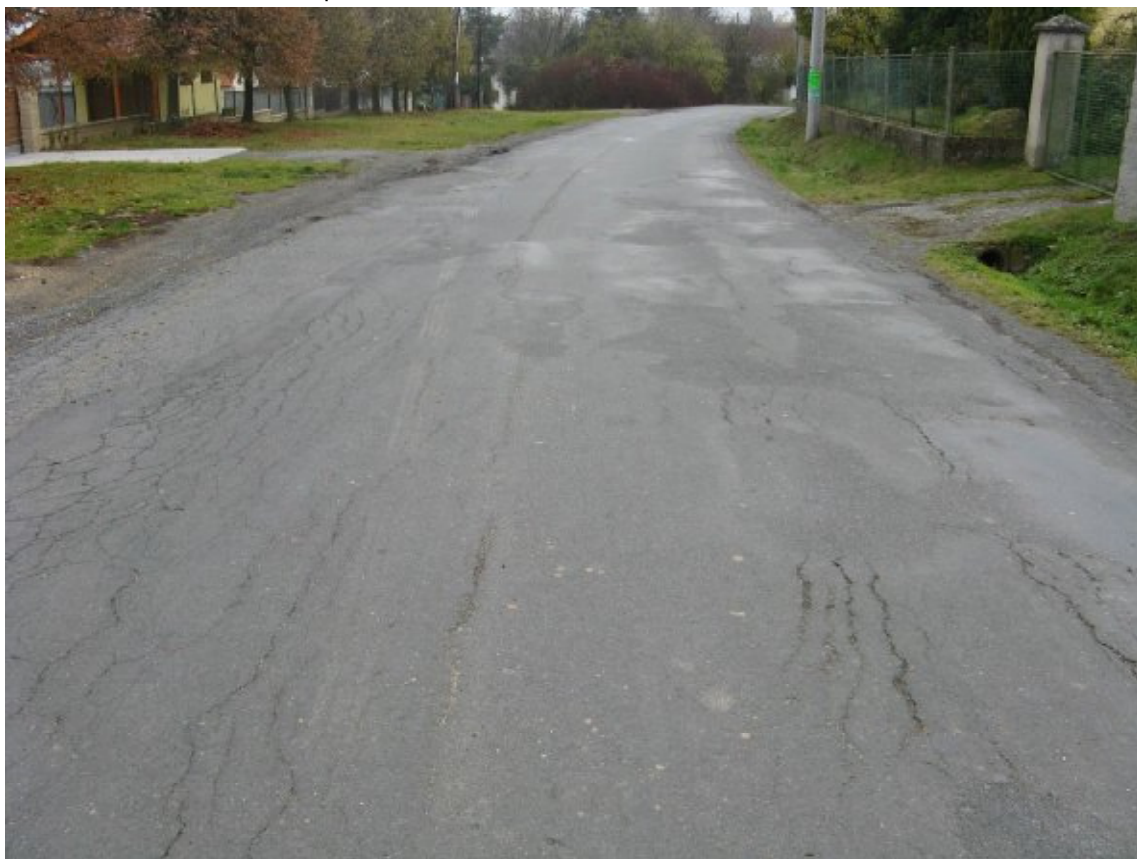
F45, km 7,810+

Podélné rozvětvené a síťové trhliny, plošné deformace, vysprávký, nepravidelné hrboly, olamování okrajů; intravilán obce Bojanovice.

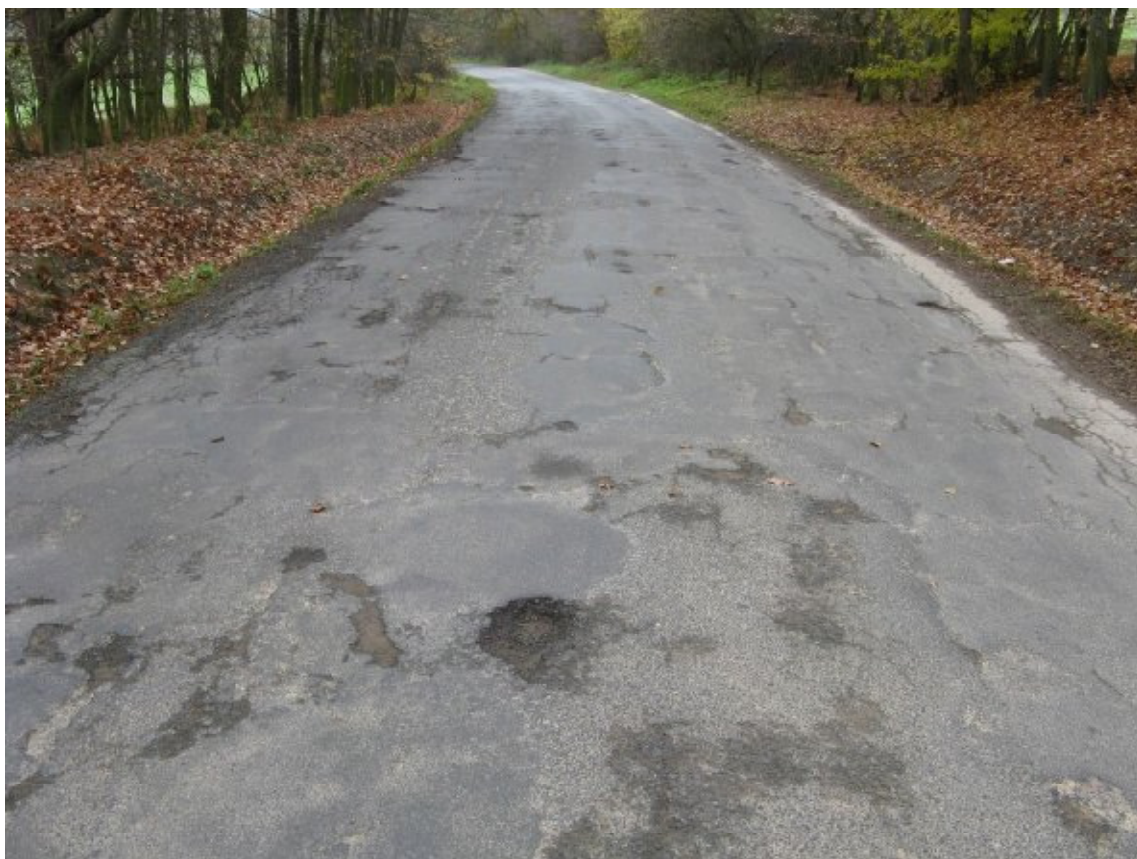
F55, km 8,810+

Síťové trhliny, plošné deformace, vysprávký, výtluky, nepravidelné hrboly, olamování okrajů, zanesení příkopů, zvýšená nezpevněná krajnice.

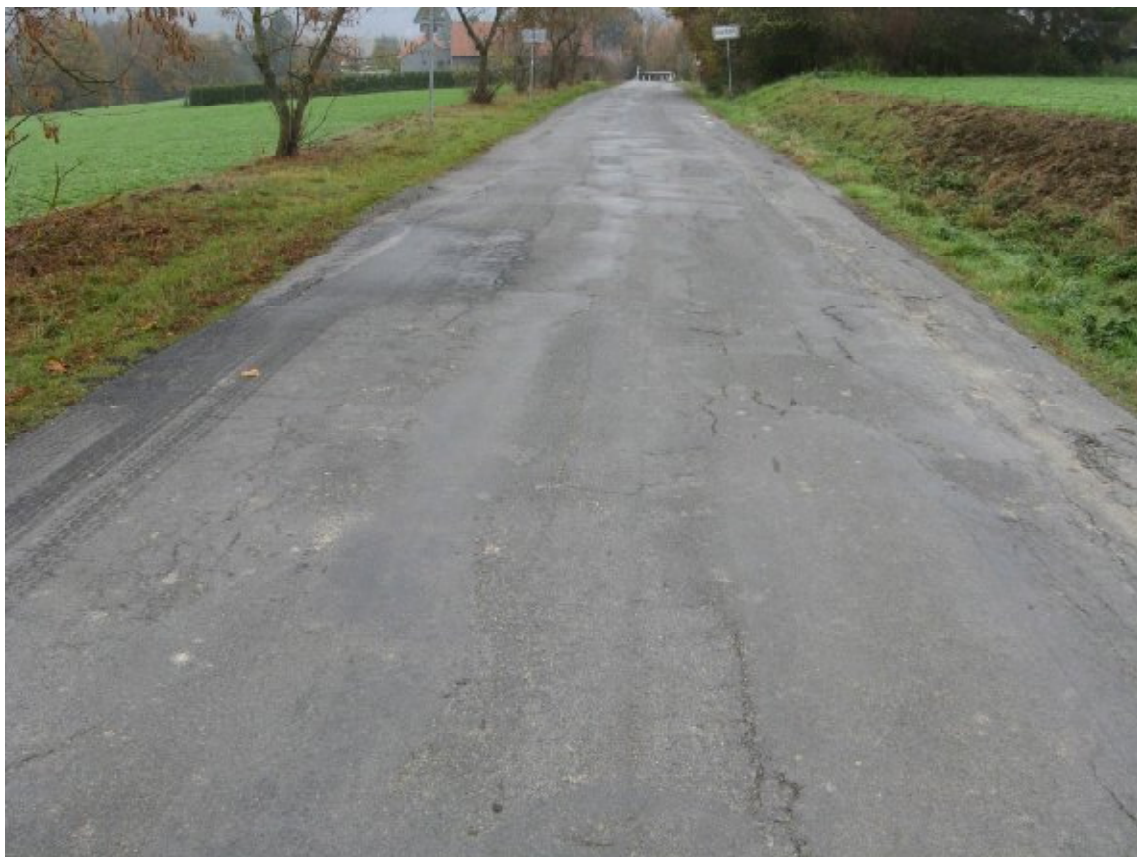
F03, km 6,810+

Sít'ové trhliny, plošné deformace, vysprávkky, nepravidelné hrboly, zanesení příkopů, zvýšená nezpevněná krajnice.

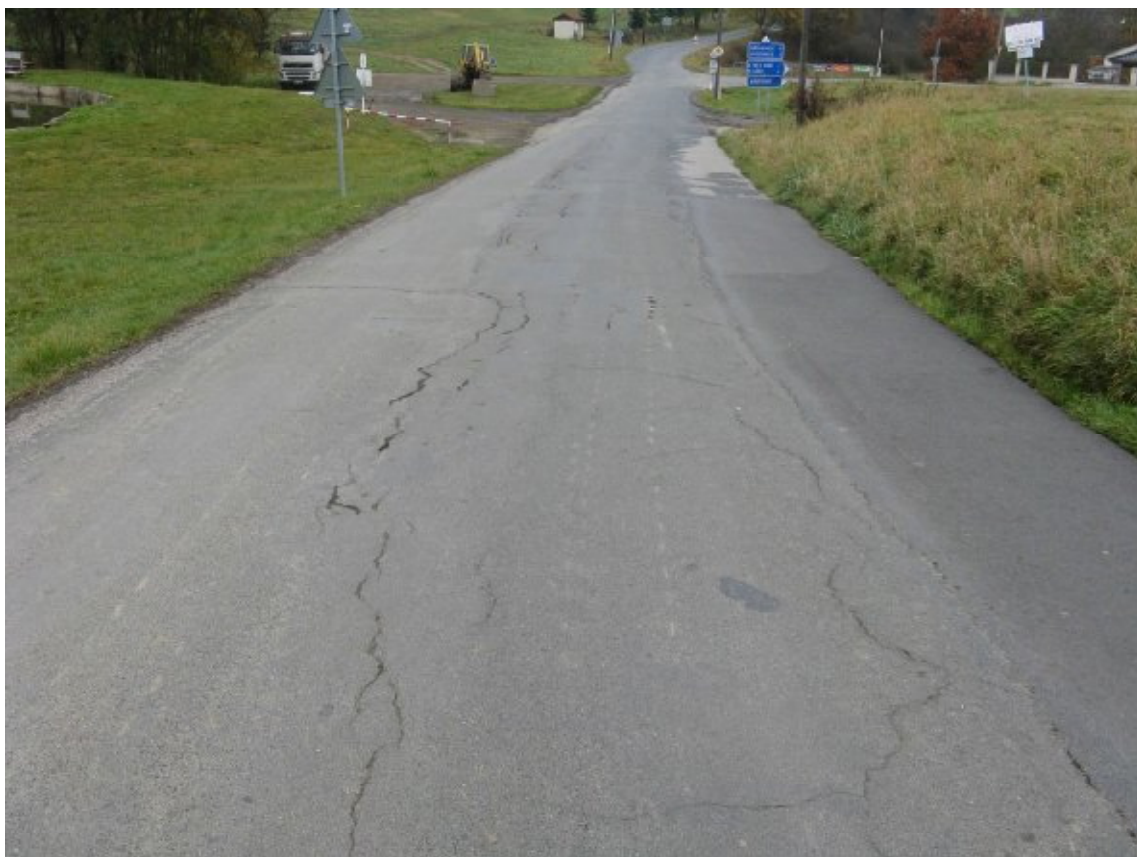
F08, km 7,310+

Příčné, podélné a nepravidelné rozvětvené trhliny, vysprávkky, zanesení příkopů, zvýšená nezpevněná krajnice; intravilán obce Bratřínov.
