III/11411 LIBOMYŠL  
PŘEHLEDNÁ SITUACE STAVBY  
M 1:5000

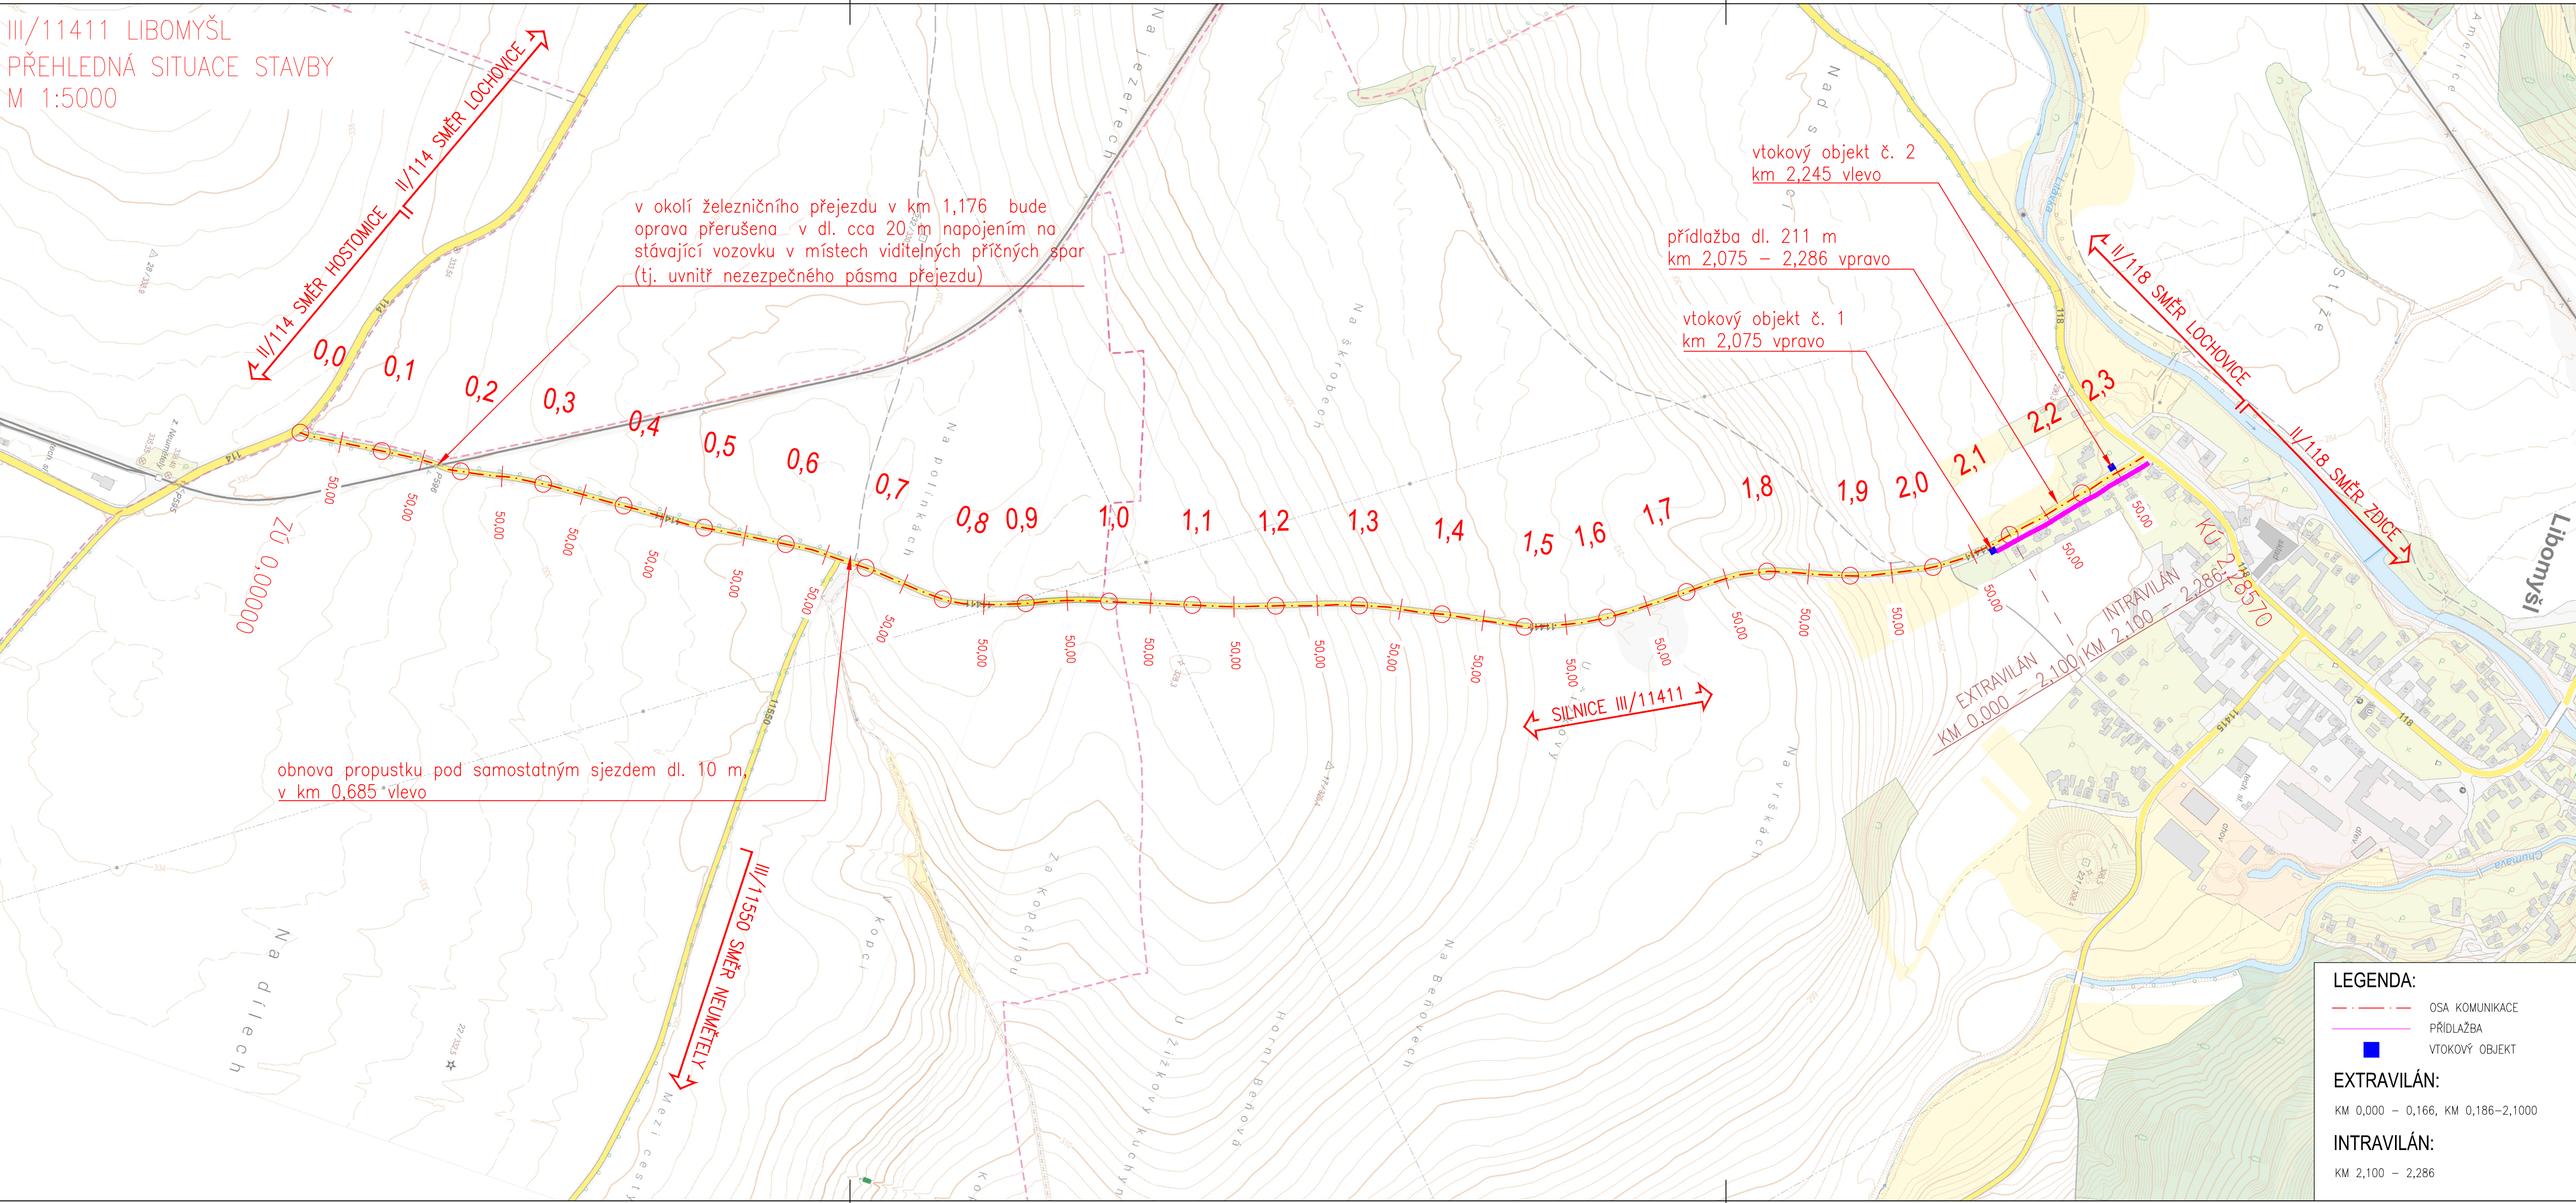
v okolí železničního přejezdu v km 1,176 bude oprava přerušena v dl. cca 20 m napojením na stávající vozovku v místech viditelných příčných spar (tj. uvnitř nebezpečného pásma přejezdu)

obnova propustku pod samostatným sjezdem dl. 10 m v km 0,685 vlevo

vtokový objekt č. 2  
km 2,245 vlevo

přídlažba dl. 211 m  
km 2,075 – 2,286 vpravo

vtokový objekt č. 1  
km 2,075 vpravo
