Vyhodnocení za celý úsek

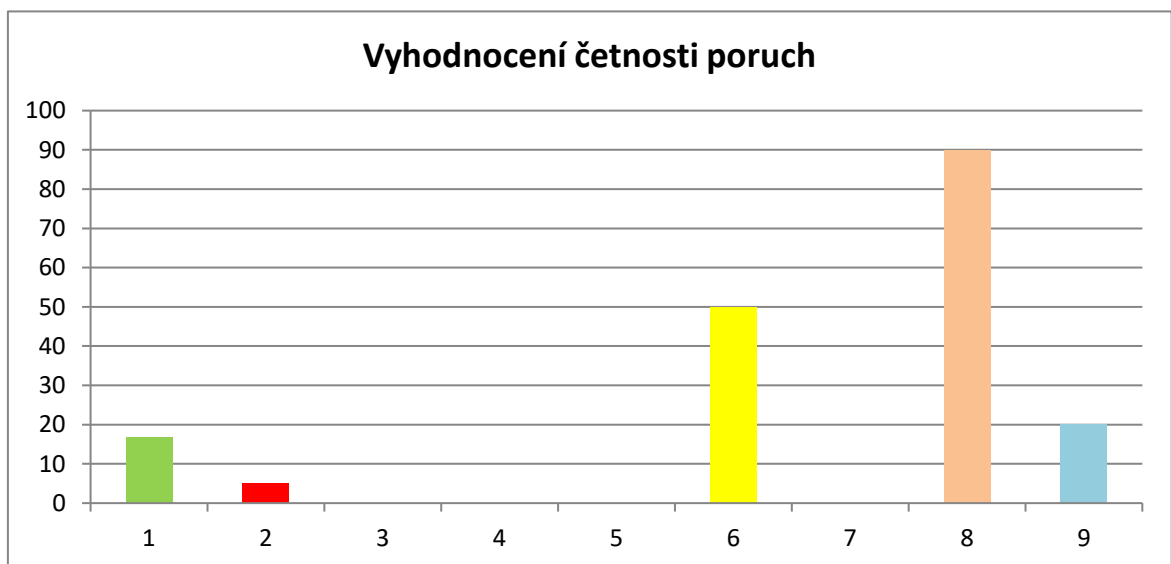
Ztráta mikrotextury	Ztráta makrotextury	Síťové trhliny	Trhliny příčné	Trhliny příčné rozvětvené	Trhliny podélné	Trhliny podélné rozvětvené	Hlubková koroze	Plošné deformace	Vysprávk	Vyjeté koleje	Prolomení vozovky	Místní pokles / hrbol	Olamování okrajů vozovky	koleje, trhliny podélné % délky	příčné trhliny a výtluky ks/100 m	ostatní poruchy % plochy
%, ks		17	5				50		90	20

| 1 | Ztráta makrotextury | 17 % plochy |
| 2 | Síťové trhliny | 5 % plochy |
| 6 | Trhliny podélné rozvětvené | 50 % plochy |
| 8 | Plošné deformace | 90 % plochy |
| 9 | Vysprávk | 20 % plochy |
