Průzkumné práce – skladba jádrových vývrtů a kopaných sond

Silnice II/125 Vlašim - Pavlovice

Číslo zprávy: D72/2024, PAU108, CH109

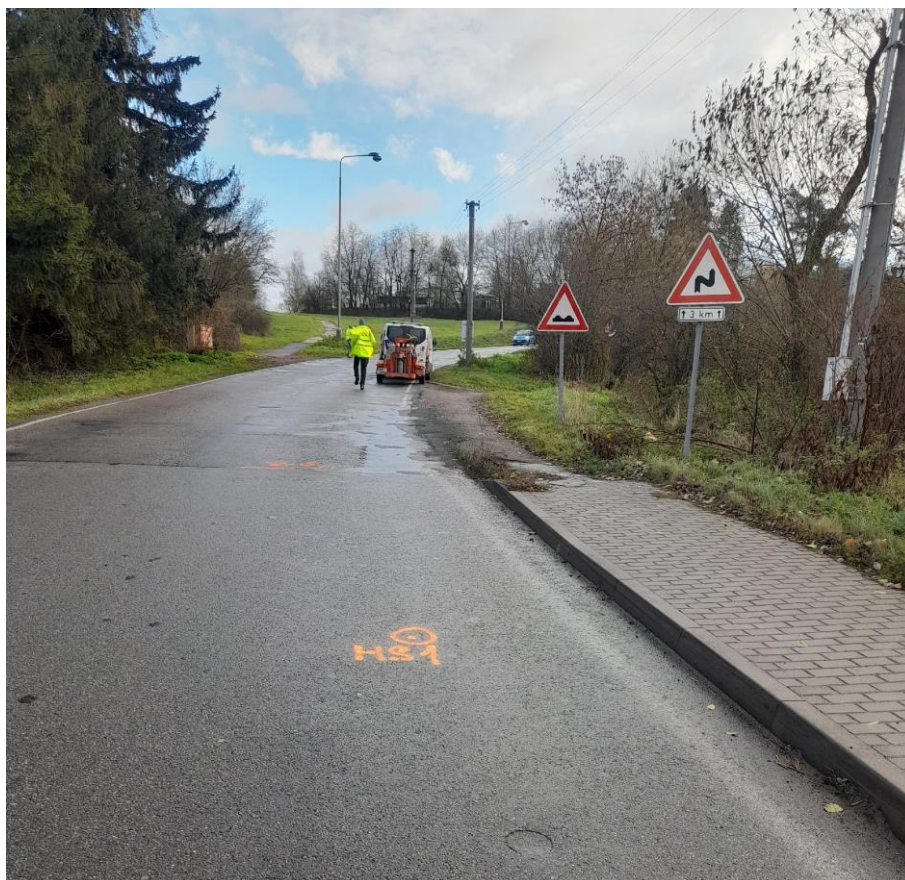
Poloha HS 1: sil. II/125, km 0,040 PS,
souřadnice WGS84: 49.7132497N, 14.9082328E, vzdálenost od okraje vozovky 1,6 m P

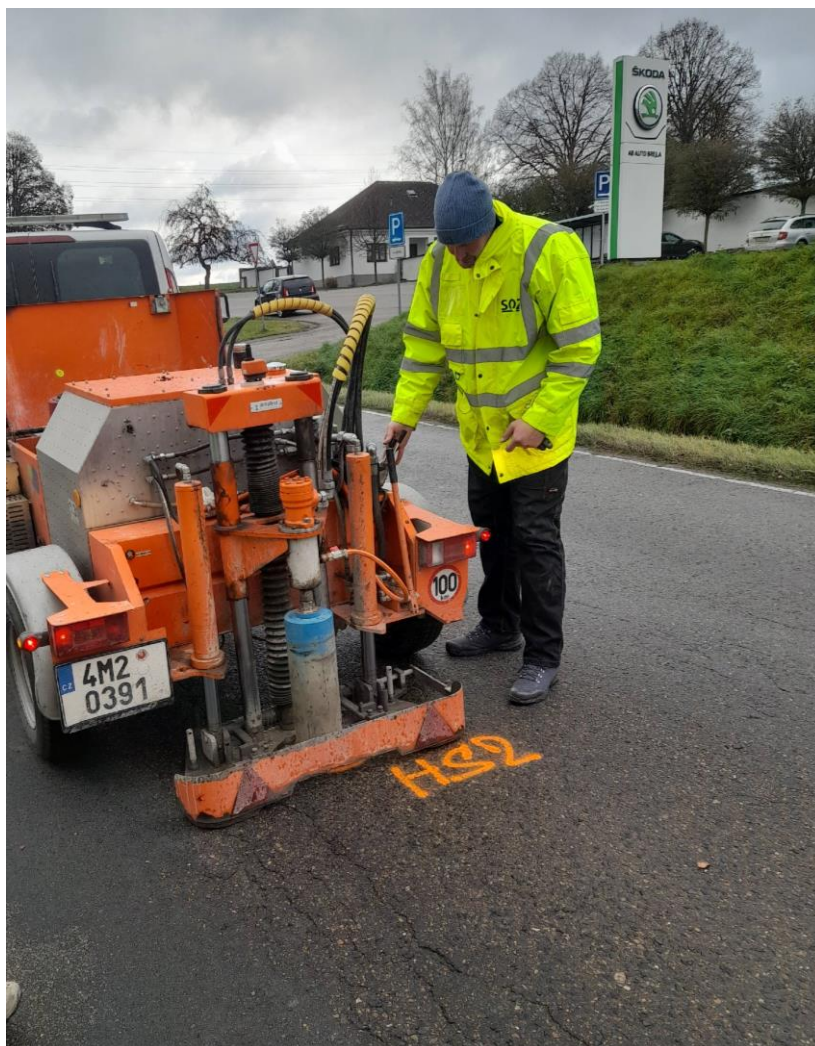
Poloha HS 2: sil. II/125, km 0,352 LS,
souřadnice WGS84: 49.7139414N, 14.9120944E, vzdálenost od okraje vozovky 1,3 m L

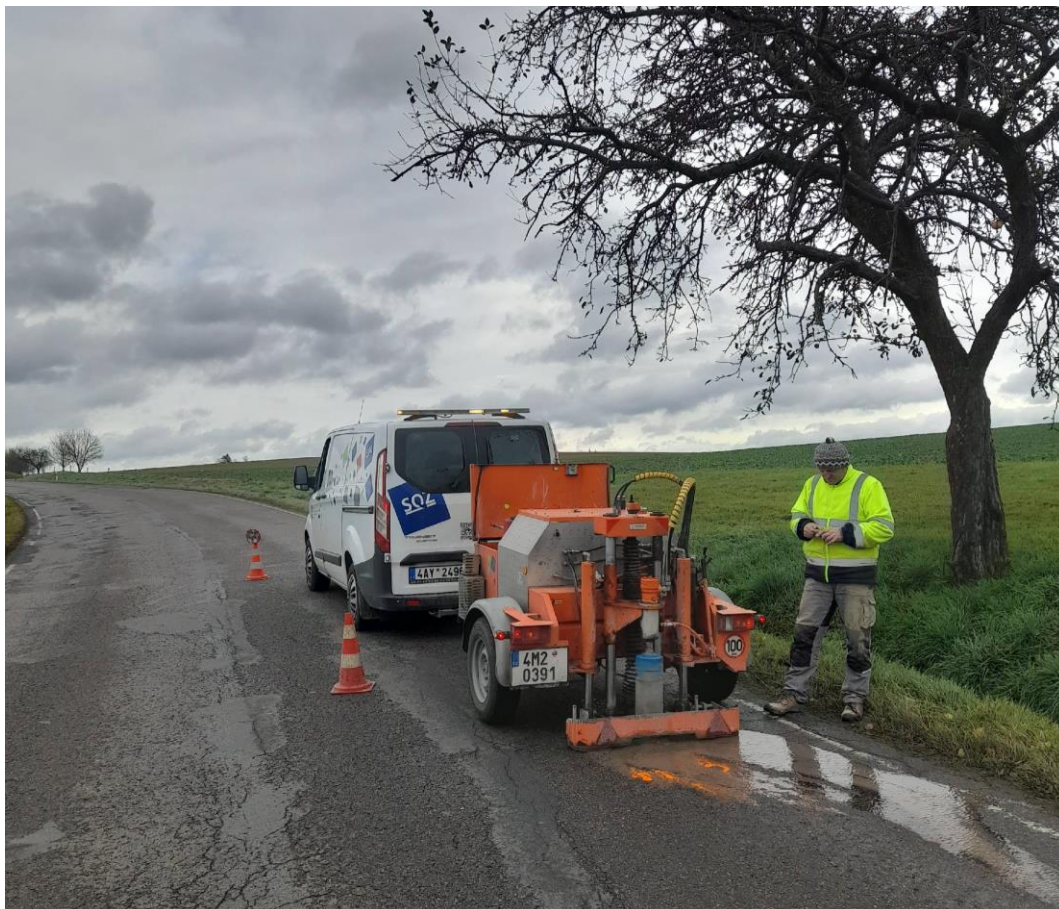
Poloha HS 3: sil. II/125, km 0,512 PS,
souřadnice WGS84: 49.7139664N, 14.9143183E, vzdálenost od okraje vozovky 0,9 m P

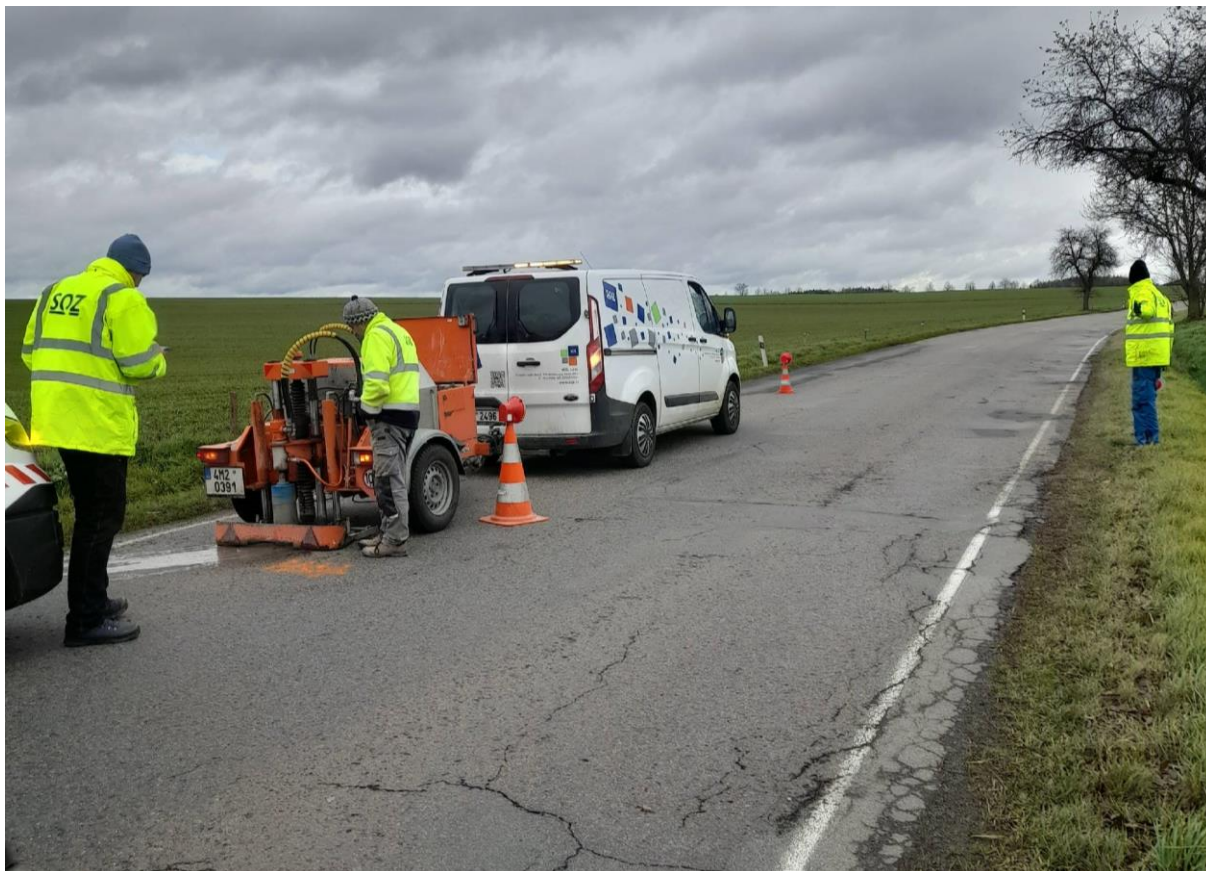
Poloha HS 4: sil. II/125, km 0,762 LS,
souřadnice WGS84: 49.7144281N, 14.9176800E, vzdálenost od okraje vozovky 1,3 m L

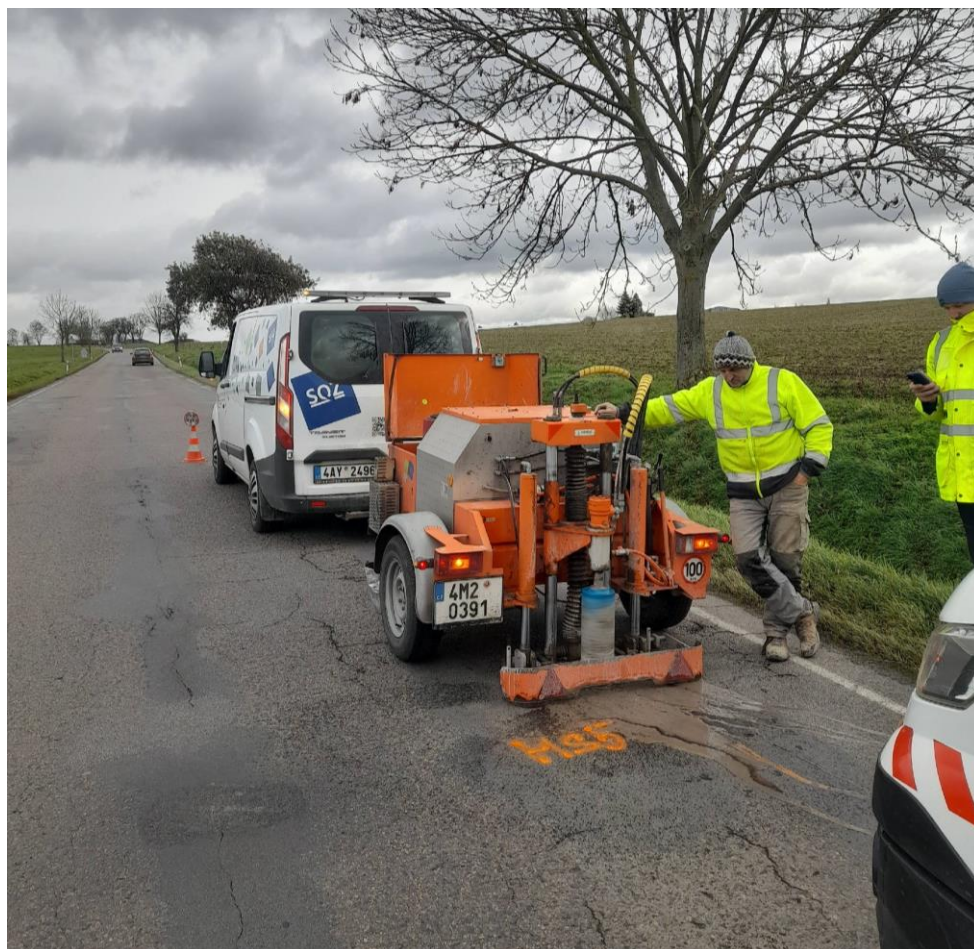
Poloha HS 5: sil. II/125, km 0,927 PS,
souřadnice WGS84: 49.7147822N, 14.9199081E, vzdálenost od okraje vozovky 1,1 m P
