DIAGNOSTICKÝ PRŮZKUM  
KONSTRUKCE VOZOVKY  
SILNICE III/33815  
ŽEHUŠICE - KŘÍŽOVATKA S I/2  
KM 0,000 - 4,941

Zpráva č. DV-24-051 z 07/2024

Krajská správa a údržba silnic  
Středočeského kraje, p.o.

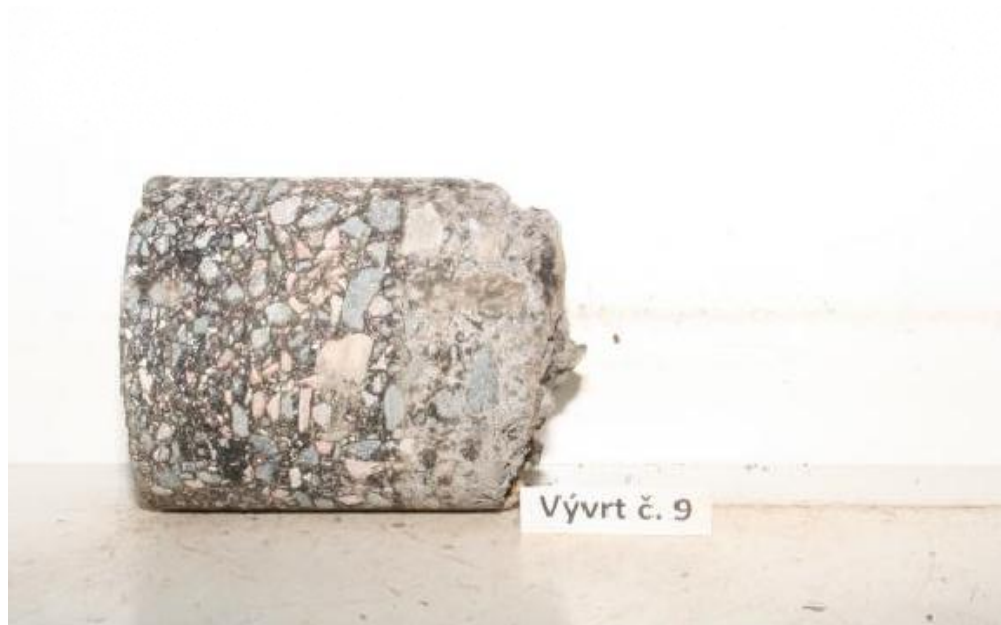
## DOKUMENTACE ODEBRANÉHO JÁDROVÉHO VÝVRTU

| AC 16 | 56 mm |
| RS | 67 mm |

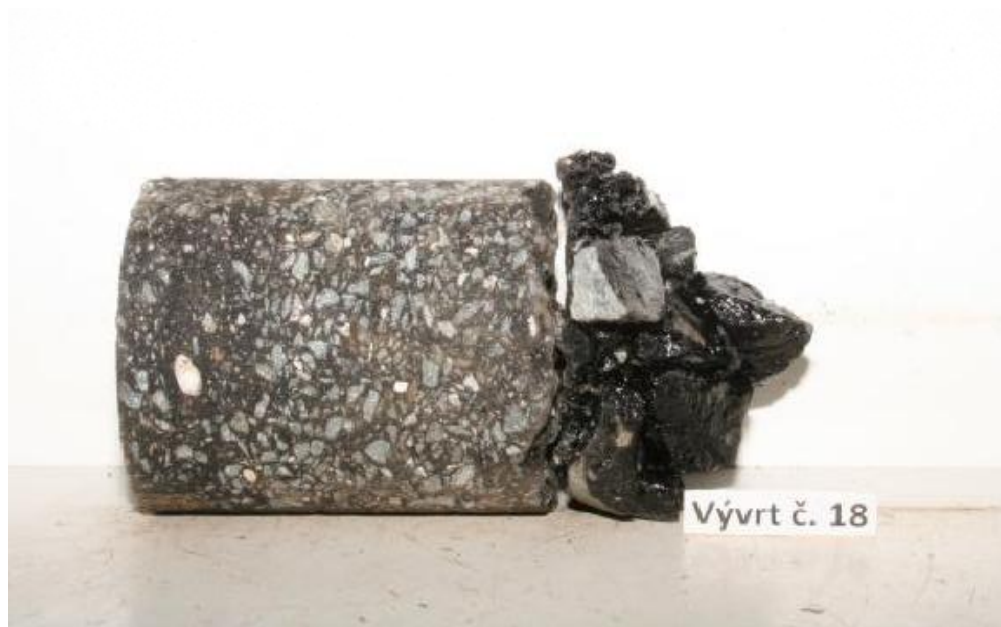
## DOKUMENTACE ODEBRANÉHO JÁDROVÉHO VÝVRTU

| | AC 11 | 30 mm |
| | PM | 113 mm |

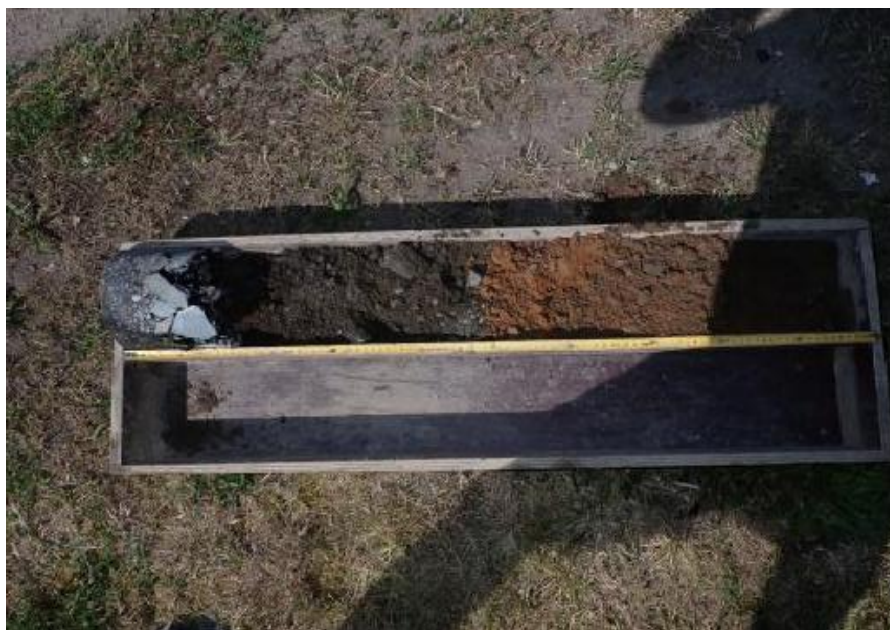
## DOKUMENTACE ODEBRANÉ GEOTECHNICKÉ SONDY

| S3 S-F Písek s příměsí<br>jemnozrnné zeminy | 300 mm |

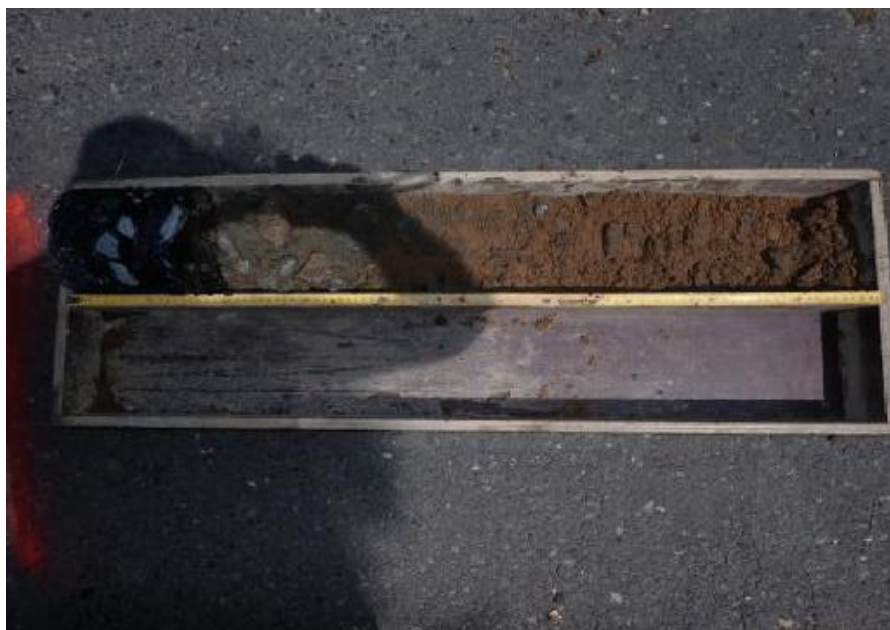
## DOKUMENTACE ODEBRANÉ GEOTECHNICKÉ SONDY

| S3 S-F Písek s příměsí<br>jemnozrnné zeminy | 620 mm |

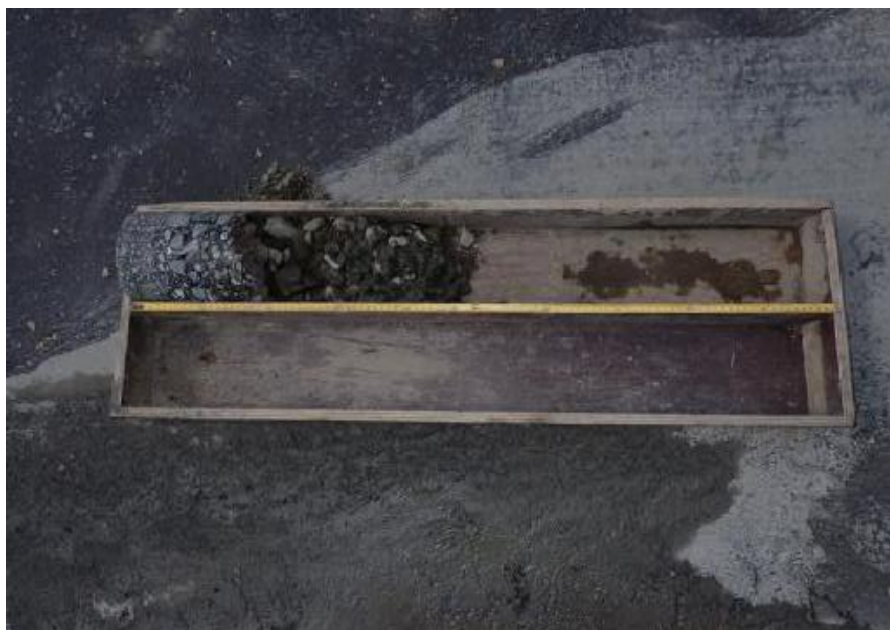
## DOKUMENTACE ODEBRANÉ GEOTECHNICKÉ SONDY

| S1 SW Písek dobře zrněný | 250 mm |
| Dále nelze odebrat / možná štětová úprava | ??? mm |

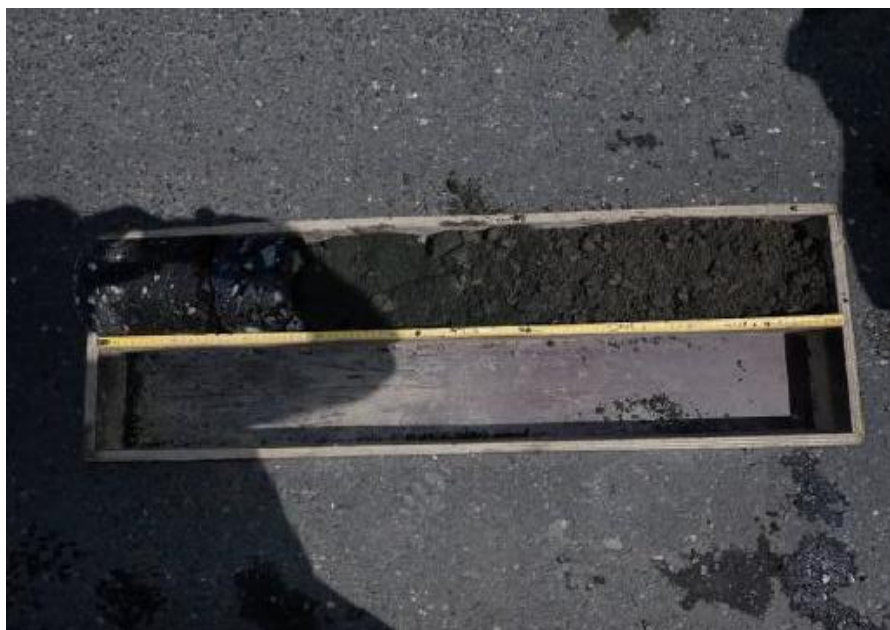
## DOKUMENTACE ODEBRANÉ GEOTECHNICKÉ SONDY

| tloušťka vrstvy | |
|---|---|
| PM | 120 mm |
| S3 S-F Písek s příměsí<br>jemnozrnné zeminy | 710 mm |

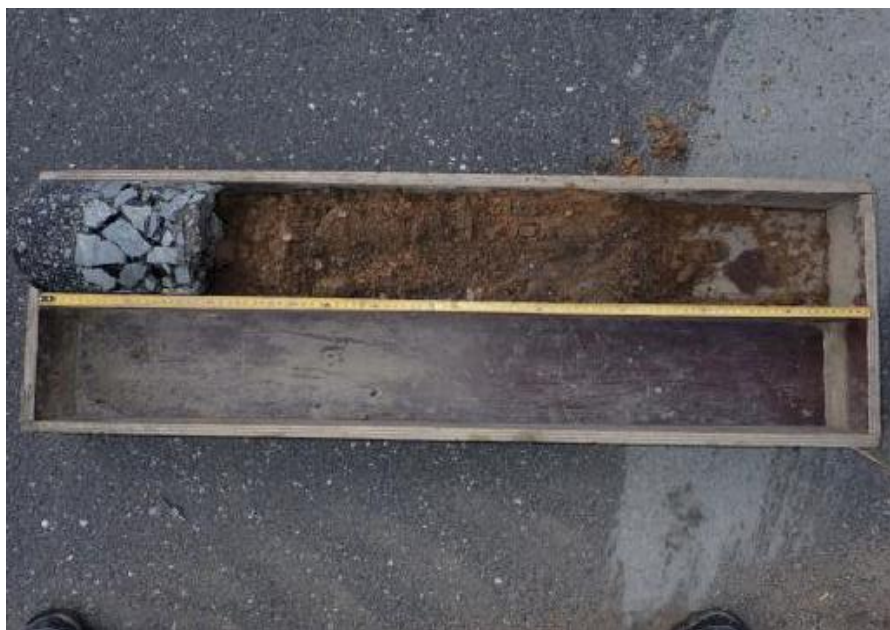
## DOKUMENTACE ODEBRANÉ GEOTECHNICKÉ SONDY

| PM | 140 mm |
| S3 S-F Písek s příměsí<br>jemnozrnné zeminy | 590 mm |

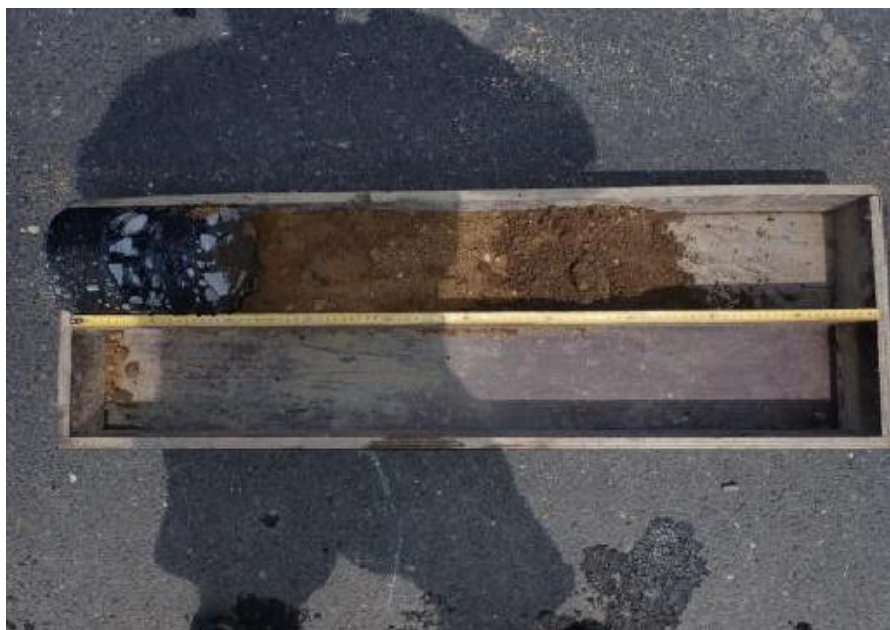
## DOKUMENTACE ODEBRANÉ GEOTECHNICKÉ SONDY

| tloušťka vrstvy | |
|---|---|
| PM | 170 mm |
| S3 S-F Písek s příměsí<br>jemnozrnné zeminy | 560 mm |

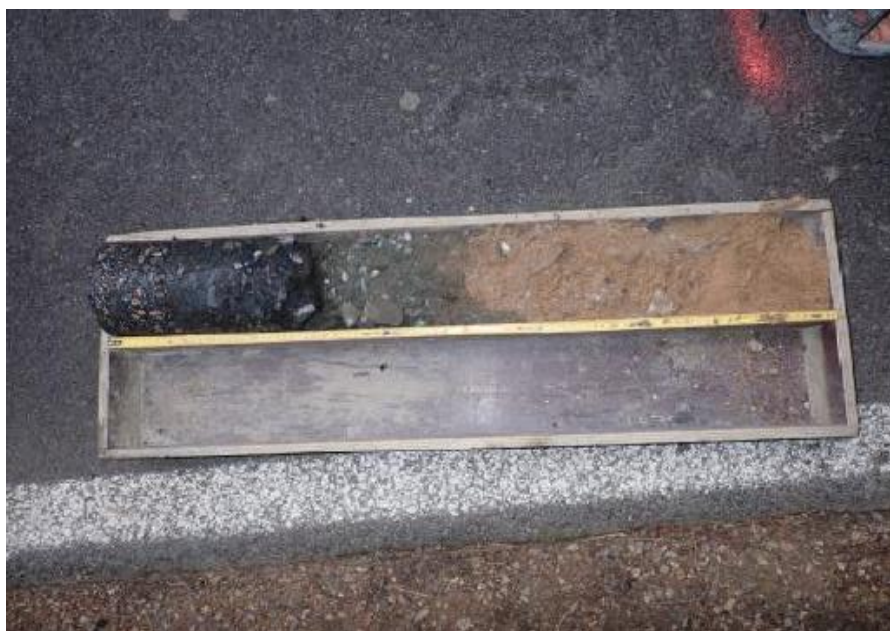
## DOKUMENTACE ODEBRANÉ GEOTECHNICKÉ SONDY

| tloušťka vrstvy | |
|--|---|
| G1 GW štěrk dobře zrněný | 200 mm |
| S3 S-F Písek s příměsí jemnozrnné zeminy | 500 mm |

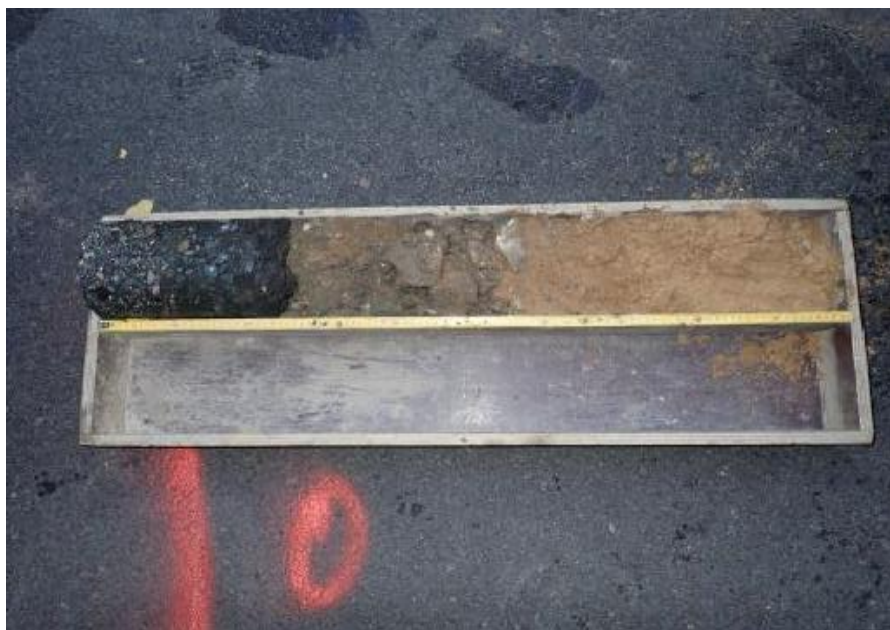
## DOKUMENTACE ODEBRANÉ GEOTECHNICKÉ SONDY

| tloušťka vrstvy | |
|---|---|
| S4 SM Písek hlinitý | 300 mm |
| S3 S-F Písek s příměsí<br>jemnozrnné zeminy | 440 mm |

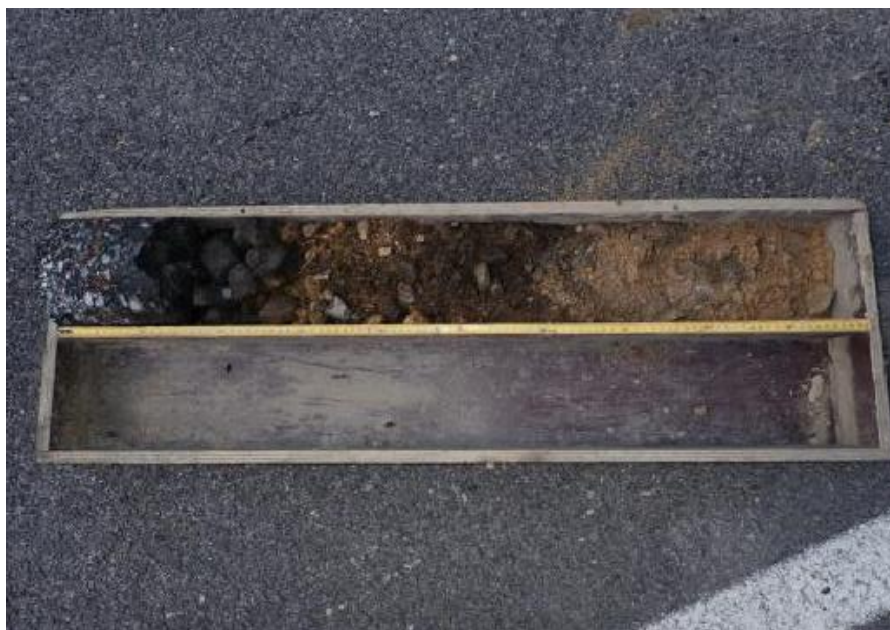
## DOKUMENTACE ODEBRANÉ GEOTECHNICKÉ SONDY

| tloušťka vrstvy | |
|---|---|
| S3 S-F Písek s příměsí<br>jemnozrnné zeminy | 320 mm |
| S4 SM Písek hlinitý | 400 mm |

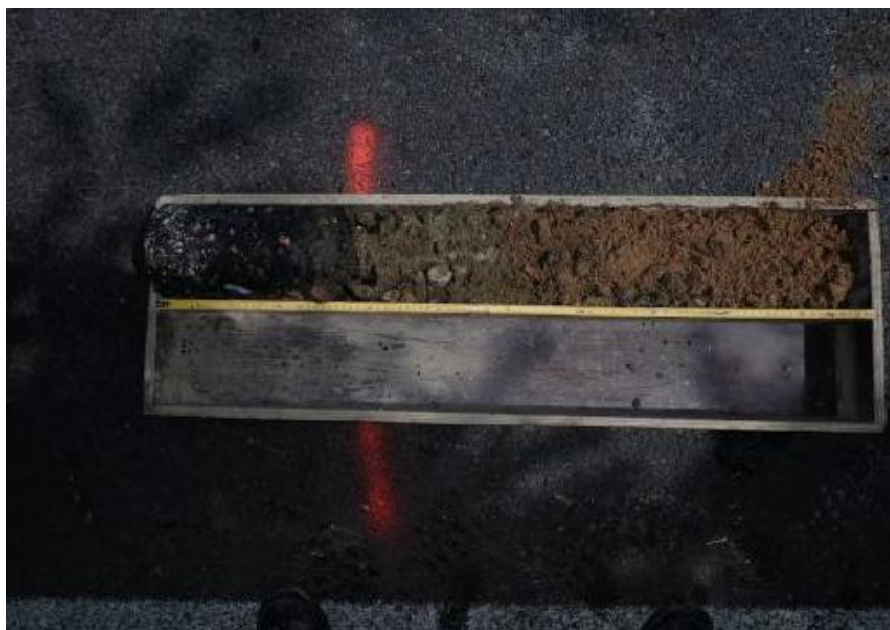
| tloušťka vrstvy | |
|---|---|
| S3 S-F Písek s příměsí<br>jemnozrnné zeminy | 230 mm |
| S4 SM Písek hlinitý | 500 mm |
