Průzkum konstrukce a podloží vozovky
Stanovení polycyklických aromatických uhlovodíků
Silnice III/3321 Milovice

Březen / Duben 2024

Místo průzkumu: Silnice III/3321 Milovice
Okres Nymburk
Středočeský kraj

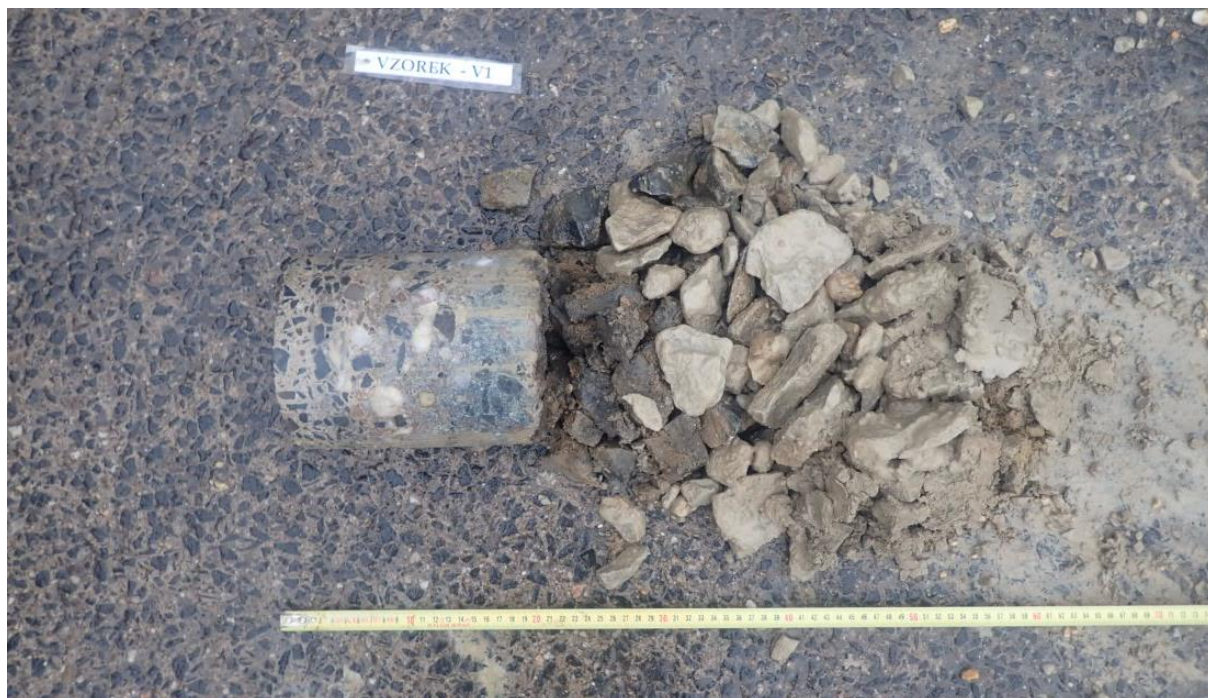
Konstrukce vozovky:	175 mm	CB	Cementový beton
	325 mm	Š	Štěrk (frakce 0/63, zahliněno)

Obr. 1 - Jádro vývrtu Vzorek – V1 (in situ).

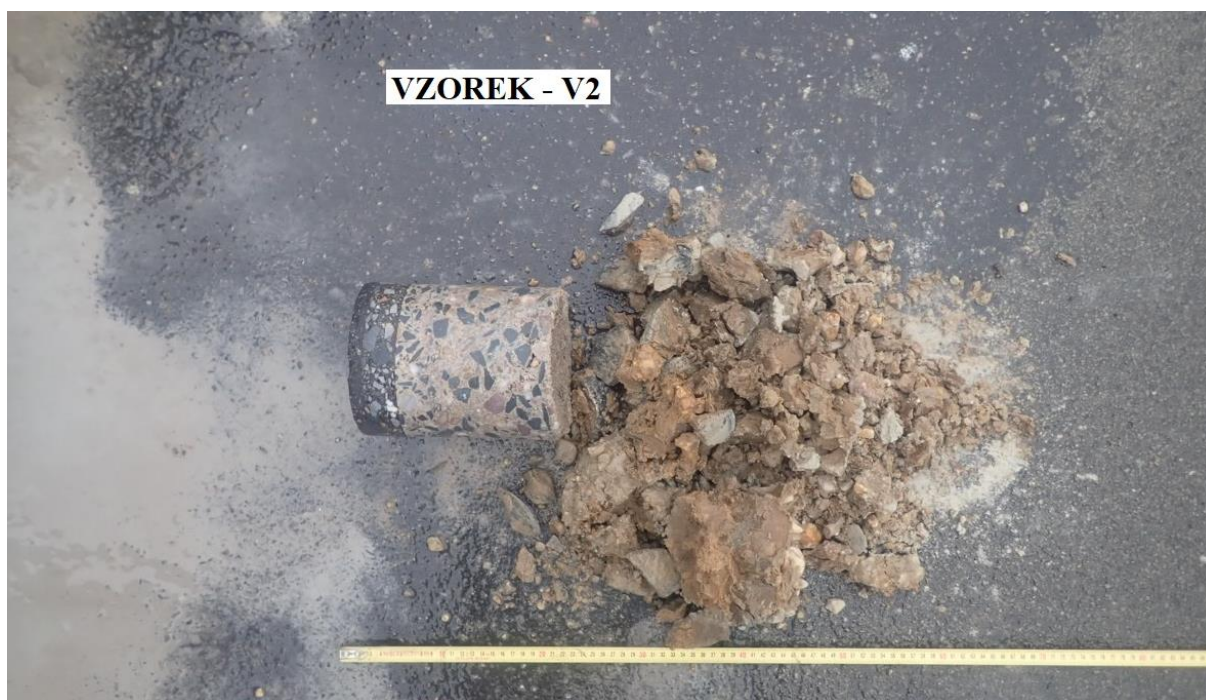
Konstrukce vozovky:	10 mm	PR	Postřík regenerační
	30 mm	ACL 16	Asfaltový beton pro ložní vrstvy
	140 mm	CB	Cementový beton
	220 mm	Š	Štěrk (frakce 0/32, velmi zahliněno)

Obr. 3 - Jádro vývrtu Vzorek – V2 (in situ).

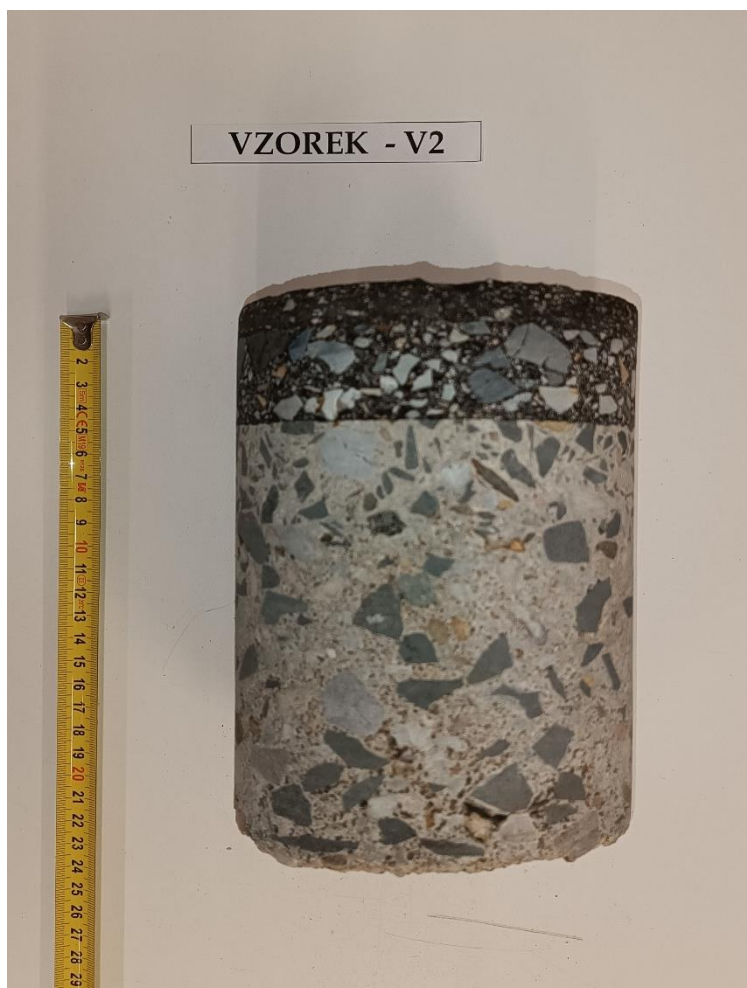
Obr. 4 - Jádru vývrtu Vzorek – V2 (laboratoř).

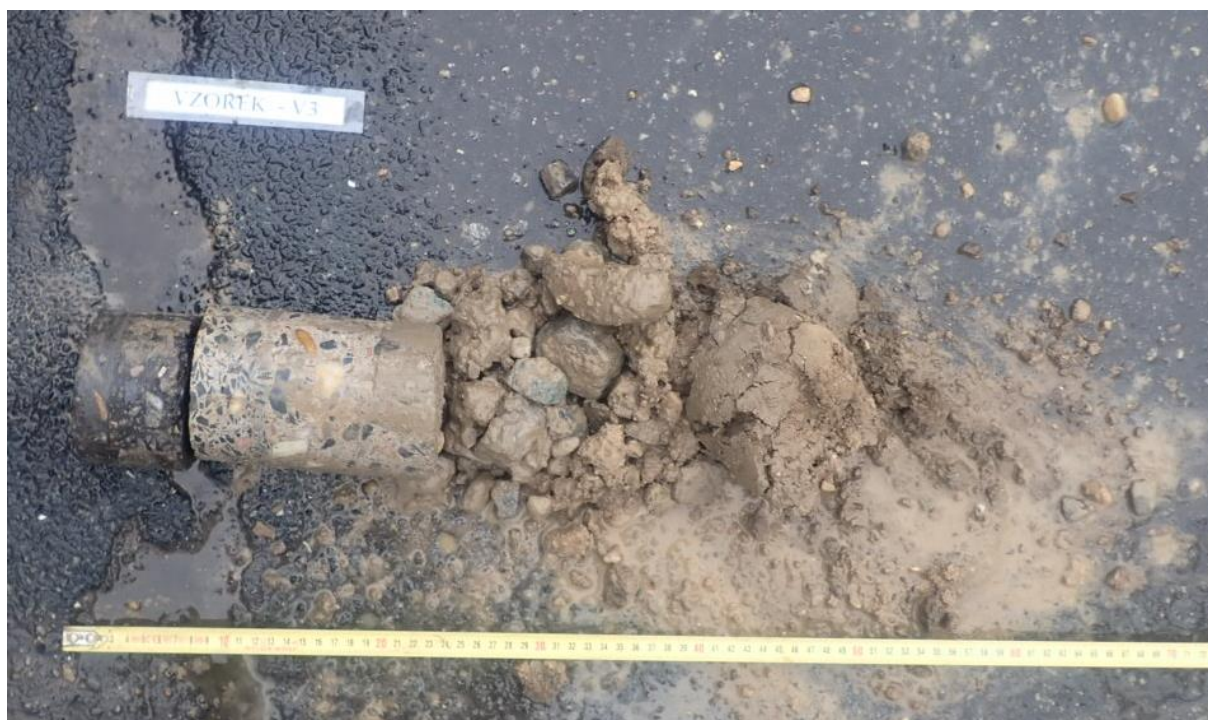
Konstrukce vozovky:	10 mm	PR	Postřík regenerační
	50 mm	ACL 16	Asfaltový beton pro ložní vrstvy
	Separace vrstev		
	150 mm	CB	Cementový beton
	110 mm	Š	Štěrka (frakce 0/63, velmi zahliněno)

Obr. 5 - Jádro vývrtu Vzorek – V3 (in situ).

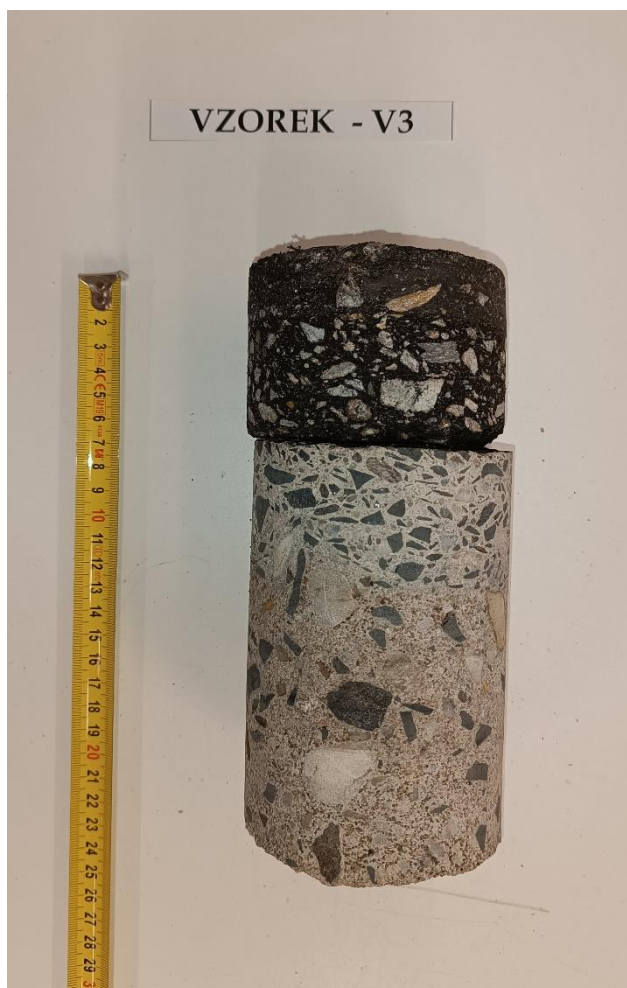
Obr. 6 - Jádru vývrtu Vzorek – V3 (laboratoř).

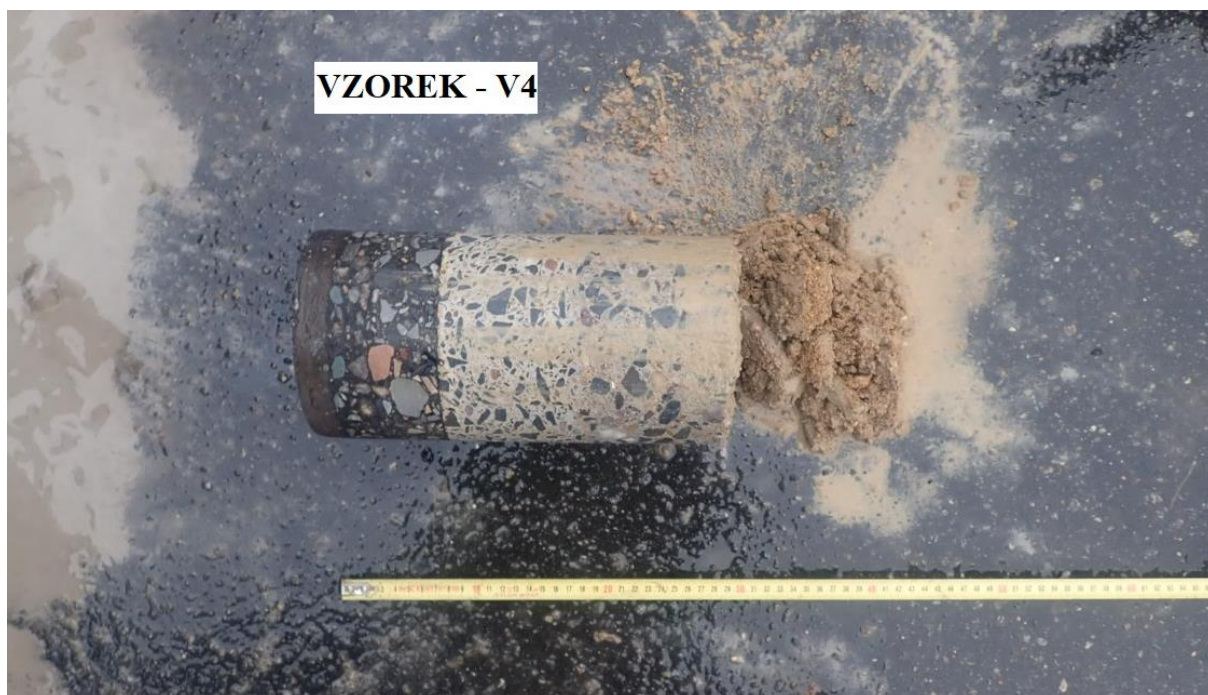
Konstrukce vozovky:	10 mm	PR	Postřík regenerační
	80 mm	ACO 11	Asfaltový beton pro obrusné vrstvy
	190 mm	CB	Cementový beton
	40 mm	ŠP	Štěrkopísek (frakce 0/16, velmi zahliněno)

Obr. 7 - Jádro vývrtu Vzorek – V4 (in situ).

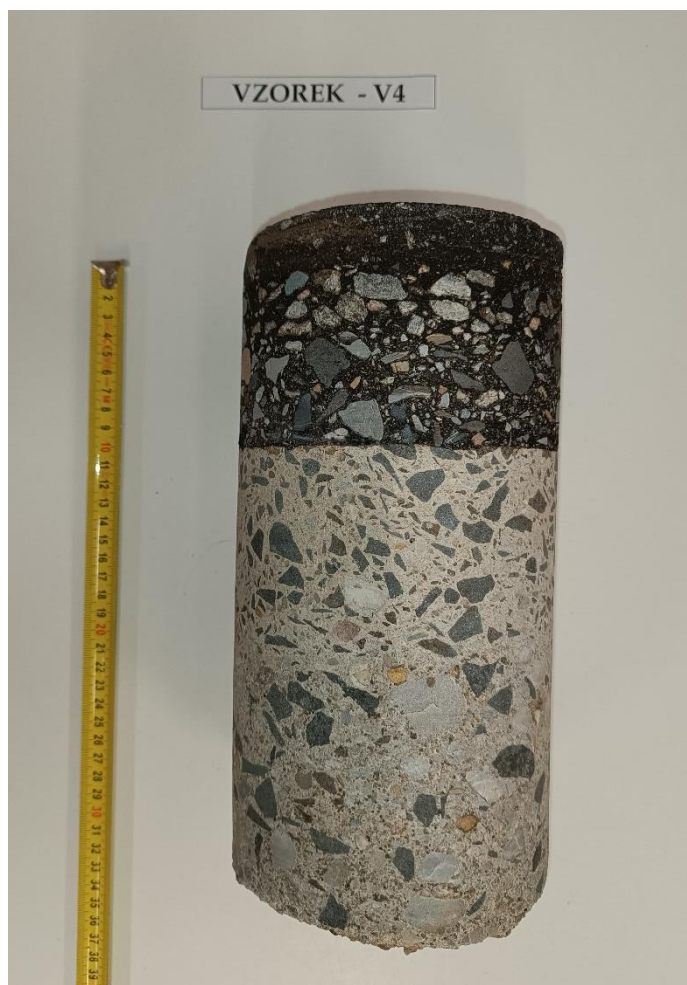
Obr. 8 - Jádru vývrtu Vzorek – V4 (laboratoř).

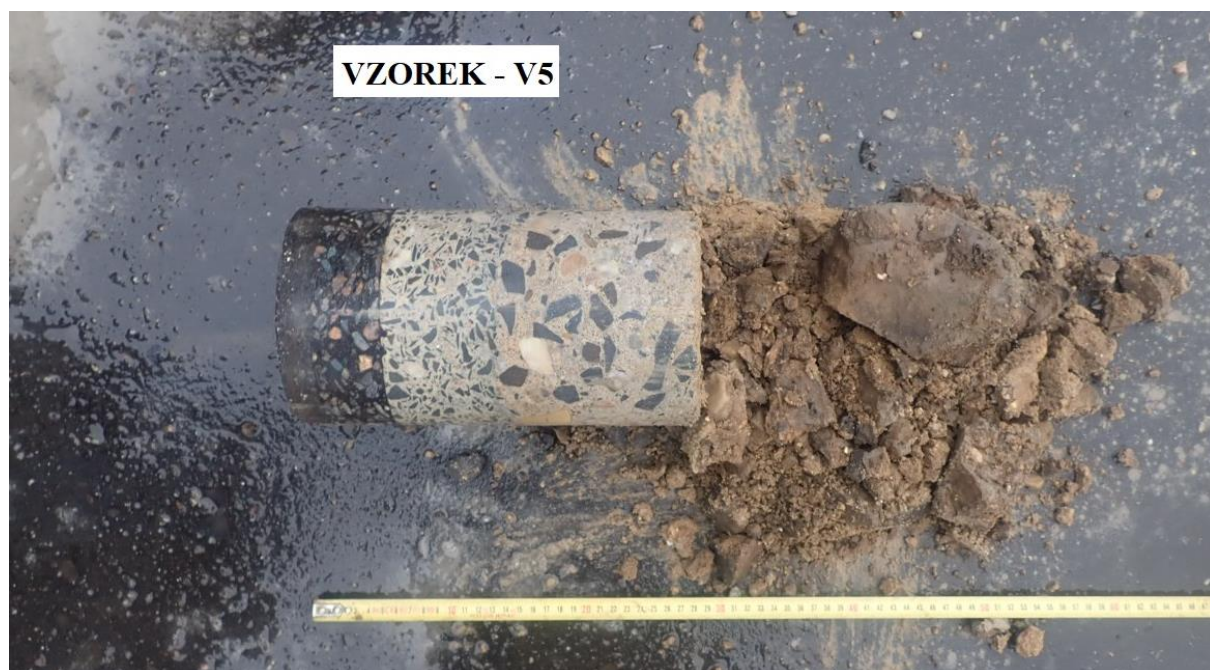
Konstrukce vozovky:	20 mm	PR	Postřík regenerační
	40 mm	ACL 16	Asfaltový beton pro ložní vrstvy
	200 mm	CB	Cementový beton
	140 mm	Š	Štěrk (frakce 0/32, velmi zahliněno)

Obr. 9 - Jádro výtvetu Vzorek – V5 (in situ).

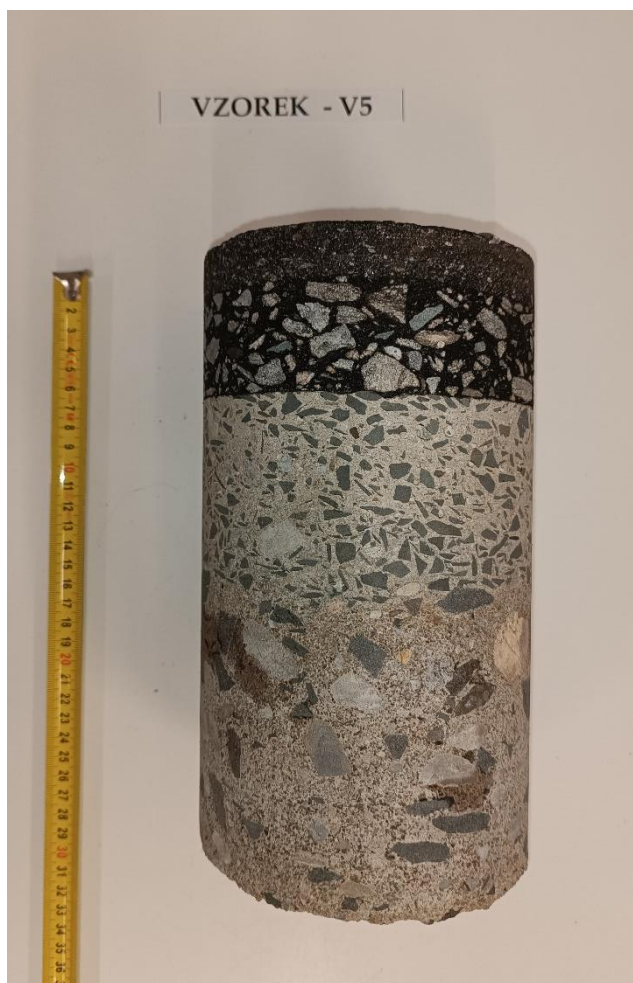
Obr. 10 - Jádro vývrtu Vzorek – V5 (laboratoř).

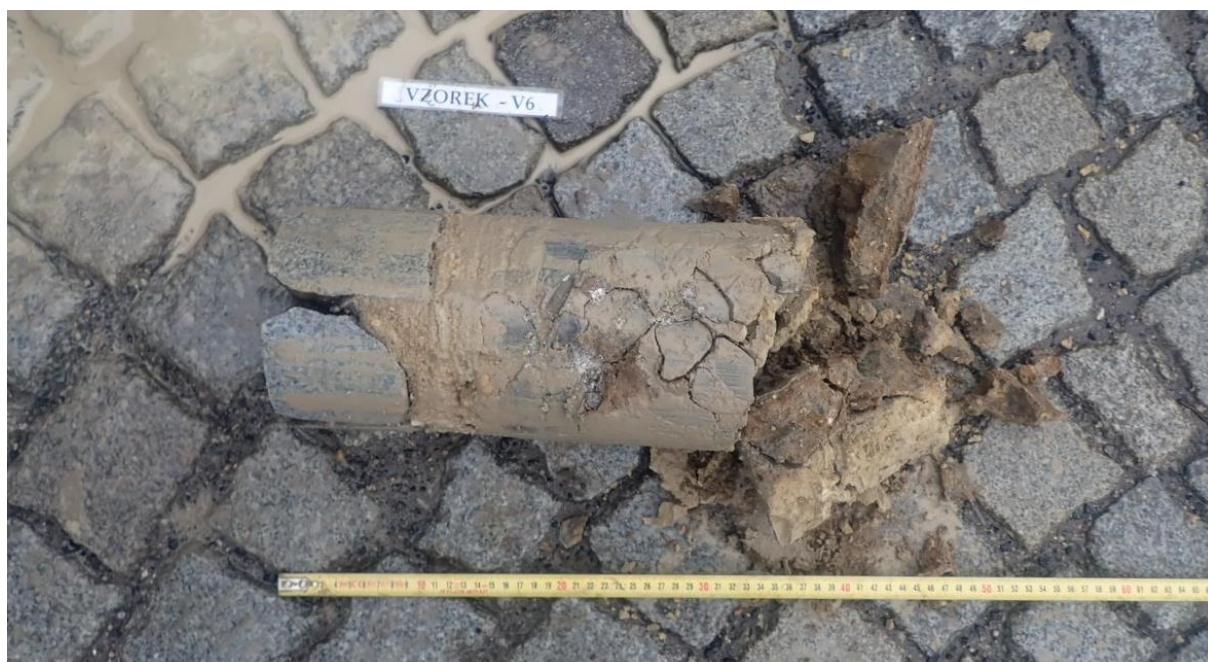
Konstrukce vozovky:	100 mm	DL	Dlažba (žulová kostka)
	200 mm	Š	Štěrk (frakce 0/63, velmi zahliněno)

Obr. 11 - Jádro vývrtu Vzorek – V6 (in situ).

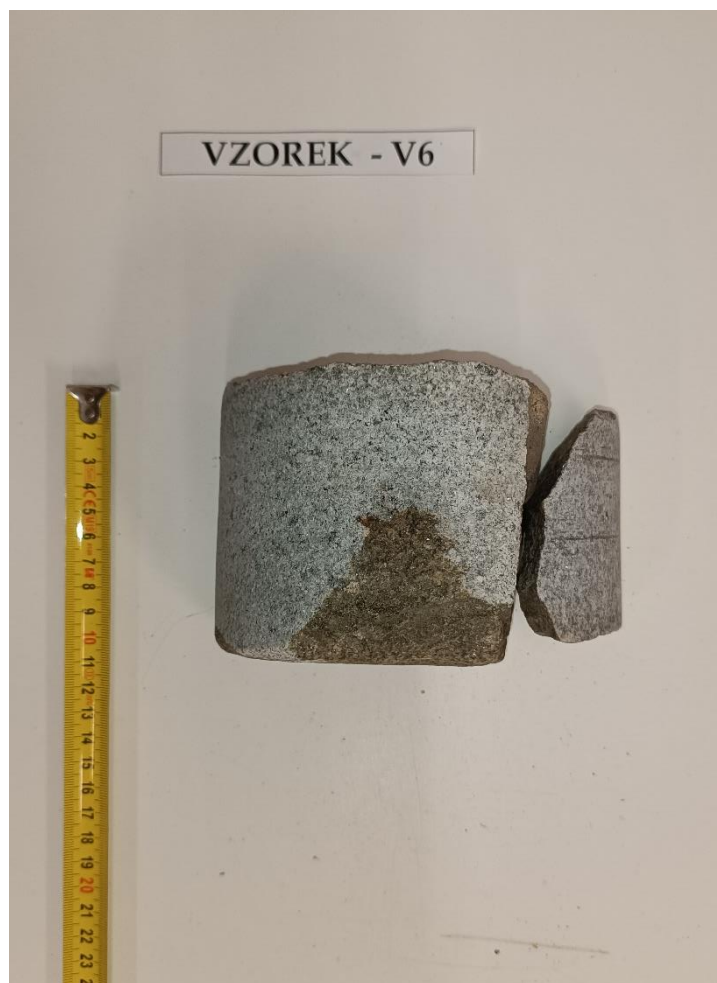
Obr. 12 - Jádru vývrtu Vzorek – V6 (laboratoř).

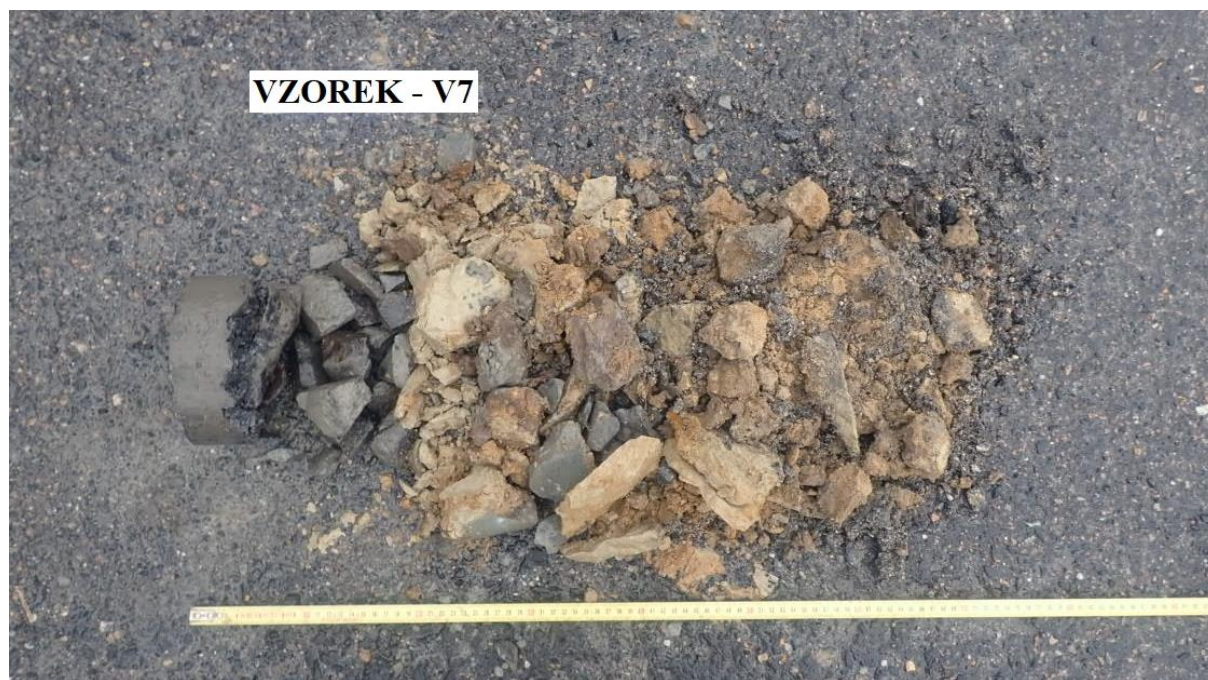
Konstrukce vozovky:	30 mm	ACO 11	Asfaltový beton pro obrusné vrstvy
	50 mm	PM	Penetrační makadam
	120 mm	ŠT	Štět (opuka)
	250 mm	Š	Štěrk (frakce 0/63, velmi zahliněno)

Obr. 13 - Jádro vývrtu Vzorek – V7 (in situ).

Tab. 11: Celkové množství polycyklických aromatických aminů (PAH) vZorok - V7					
Vývrt	Ukazatel PAU [mg/kg]				Poznámka
	Vrstvy konstrukce	Naměřená hodnota	Kvalitativní třída		
V7	ACO 11	154,08	> 300	ZAS-T4	
	PM	807,73	> 300	ZAS-T4

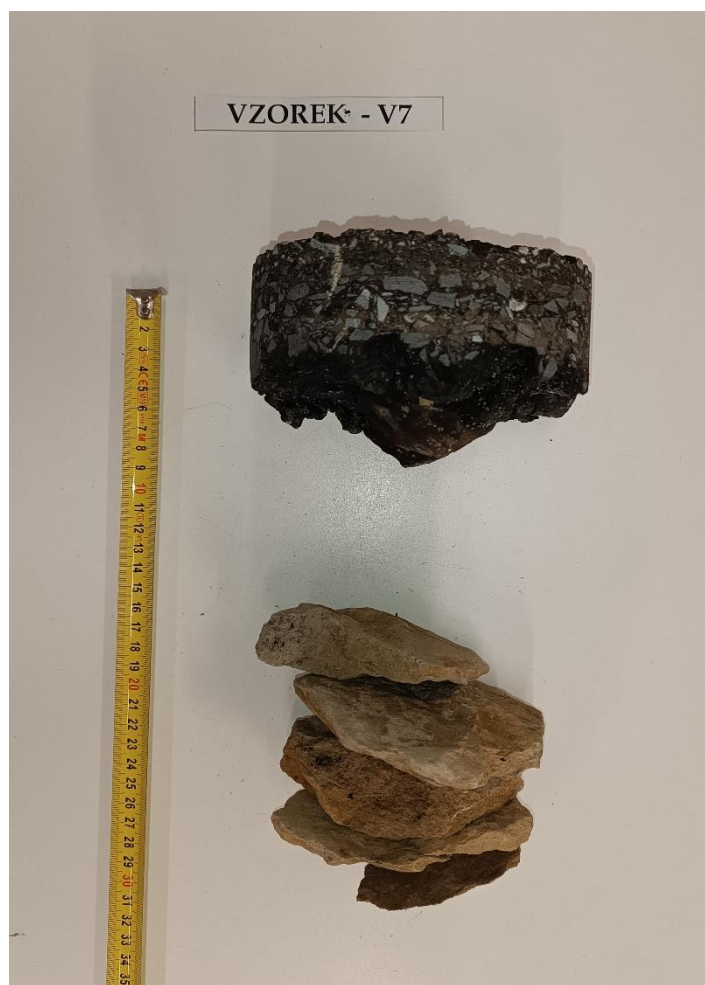
Obr. 14 - Jádru vývrtu Vzorek – V7 (laboratoř).

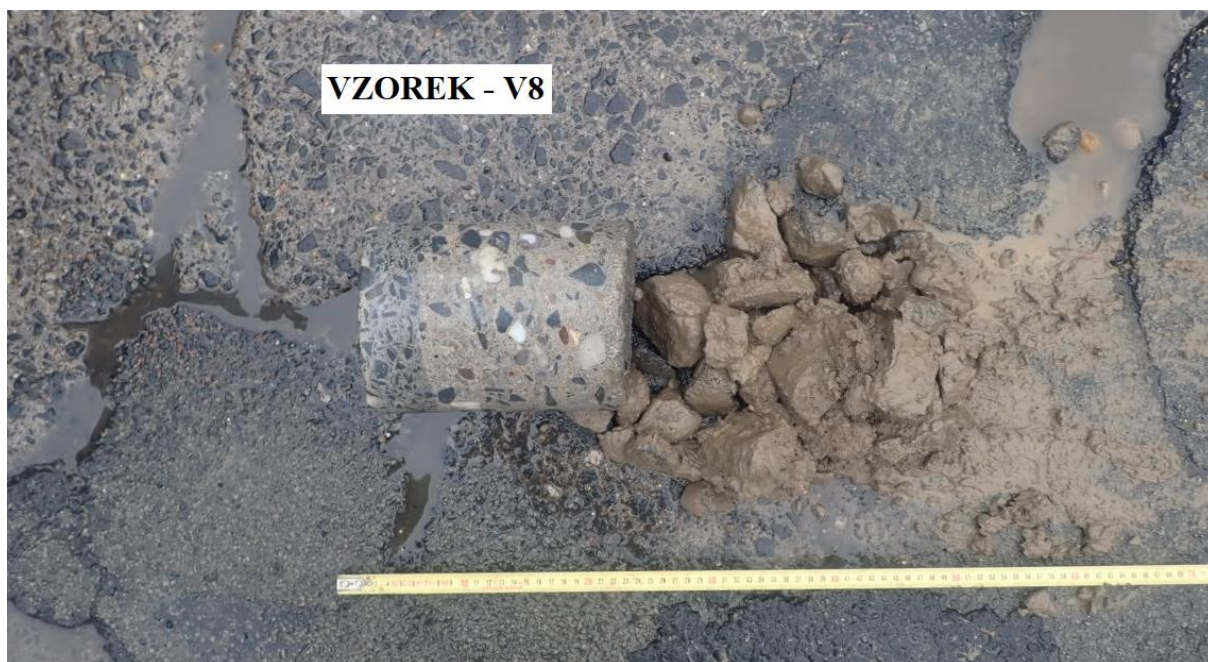
Konstrukce vozovky: 180 mm CB Cementový beton
170 mm Š Štěrk (frakce 0/63, velmi zahliněno)

Obr. 15 - Jádro vývrtu Vzorek – V8 (in situ).

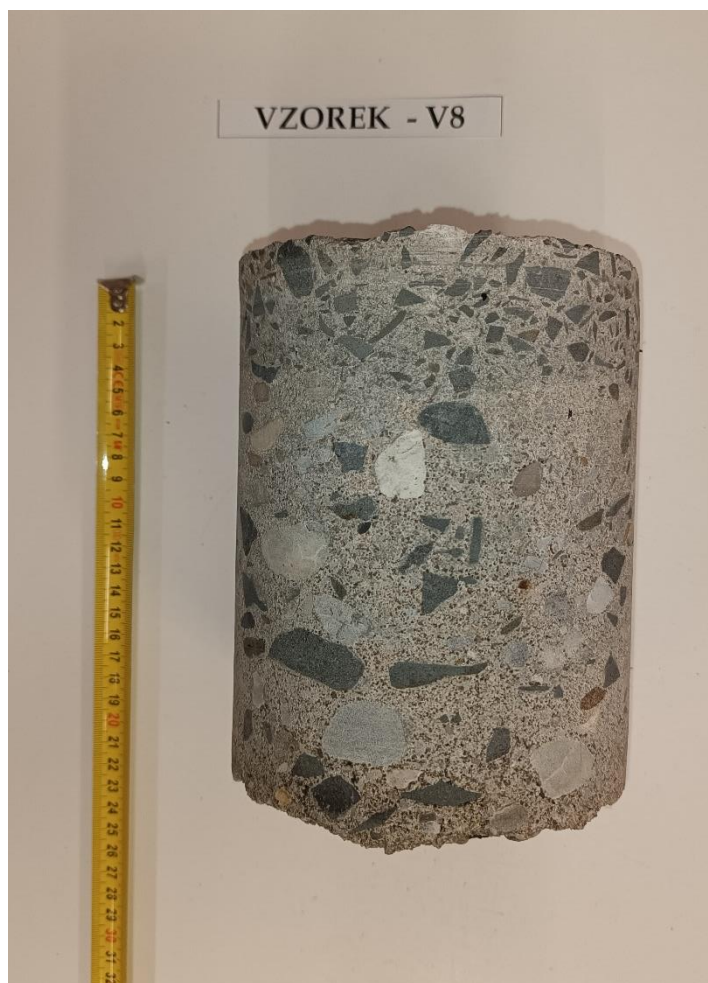
Obr. 16 - Jádru vývrtu Vzorek – V8 (laboratoř).

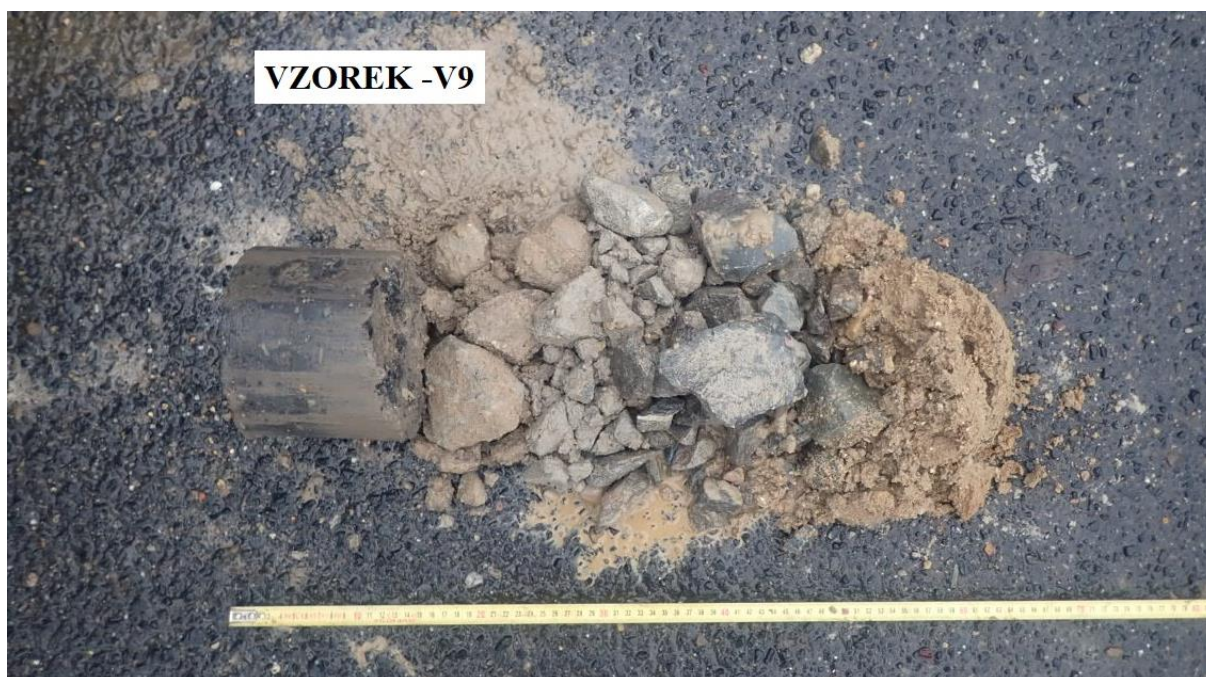
Konstrukce vozovky:	10 mm	PR	Postřík regenerační
	60 mm	ACO11	Asfaltový beton pro obrusné vrstvy
	50 mm	ACL 16	Asfaltový beton pro ložní vrstvy
	60 mm	CB	Cementový beton (rozpadlý)
	220 mm	Š	Štěrk (frakce 0/63, velmi zahliněno)

Obr. 17 - Jádru vývrtu Vzorek – V9 (in situ).

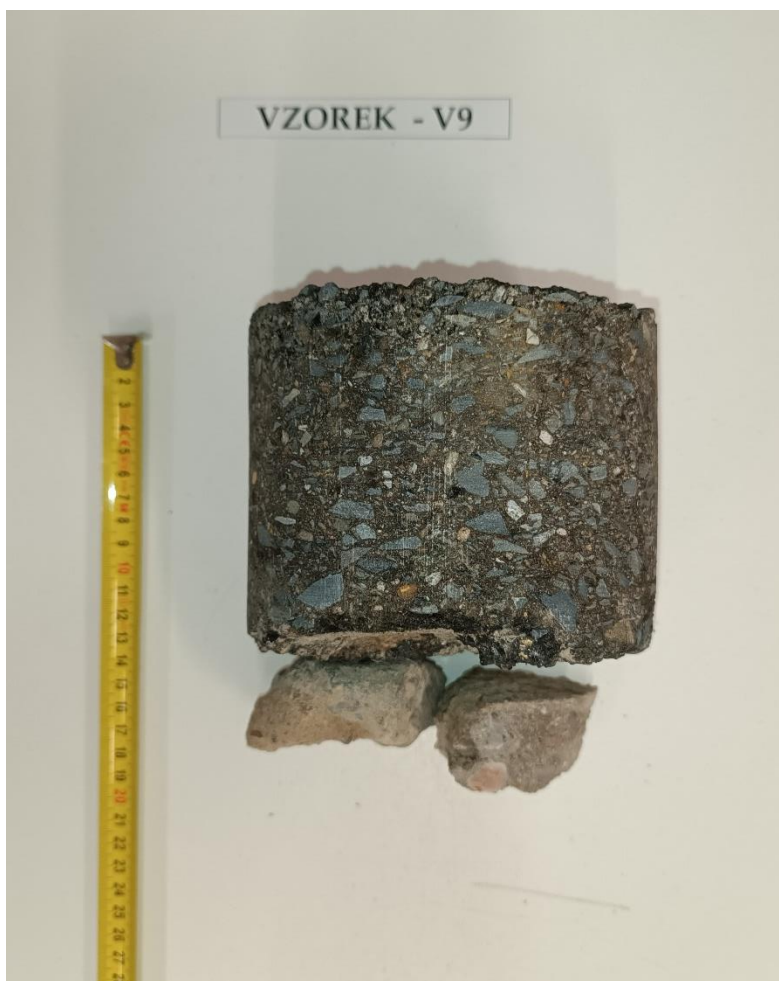
Obr. 18 - Jádro vývrtu Vzorek – V9 (laboratoř).

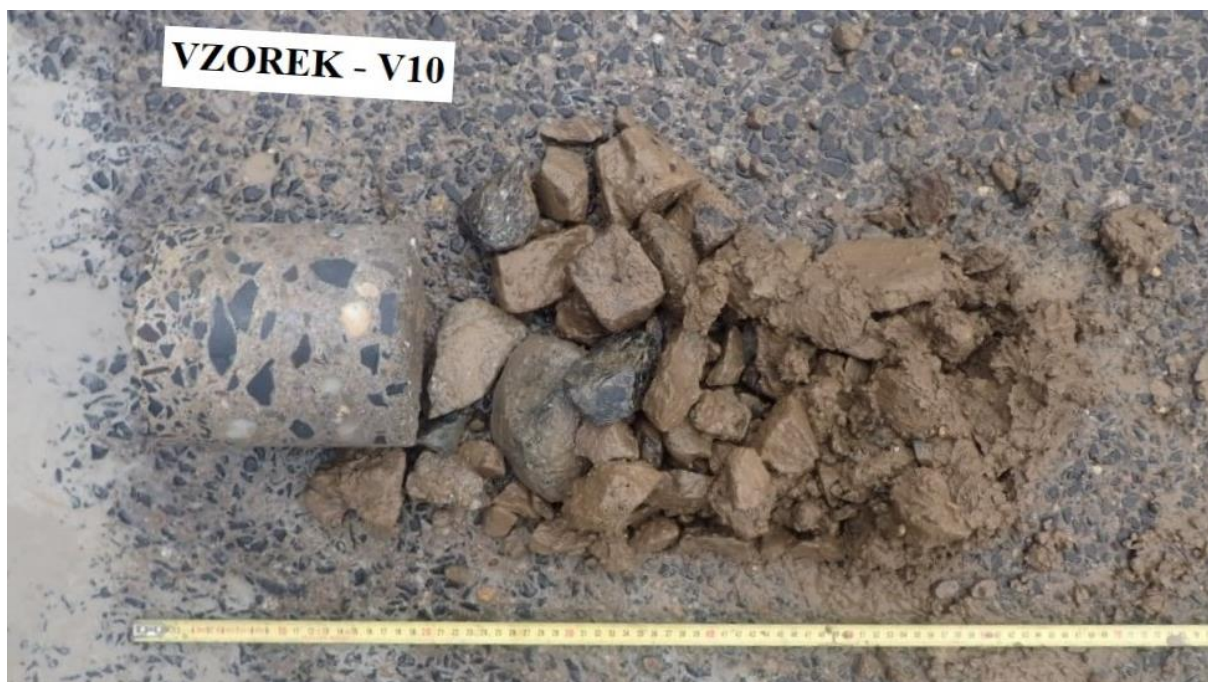
Konstrukce vozovky: 150 mm CB Cementový beton
300 mm Š Štěrk (frakce 0/63, velmi zahliněno)

Obr. 19 - Jádro vývrtu Vzorek – V10 (in situ).

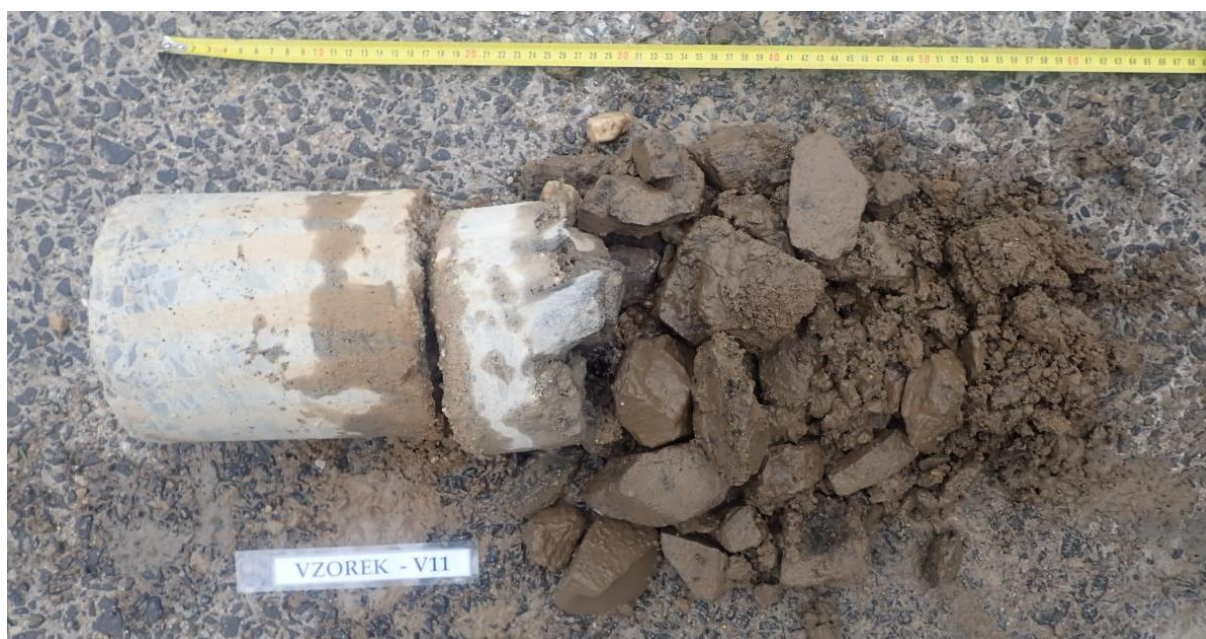
Konstrukce vozovky:	175 mm	CB	Cementový beton
	Separace vrstev		
	105 mm	CB	Cementový beton
	170 mm	Š	Štěrka (frakce 0/63, velmi zahliněno)

Obr. 21 - Jádro vývrtu Vzorek – V11 (in situ).

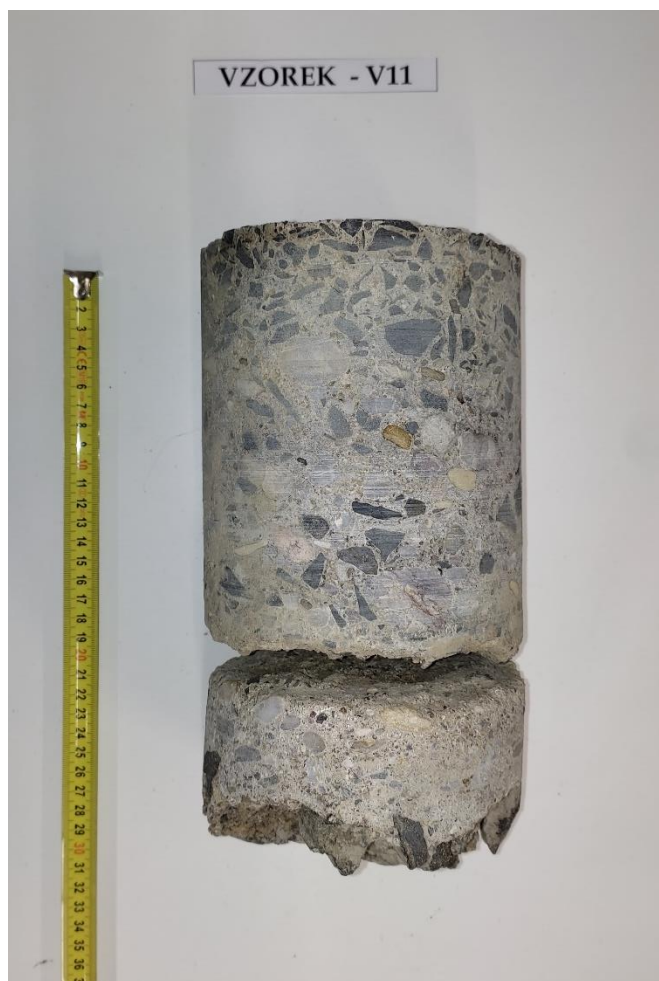
Obr. 22 - Jádru vývrtu Vzorek – V11 (laboratoř).

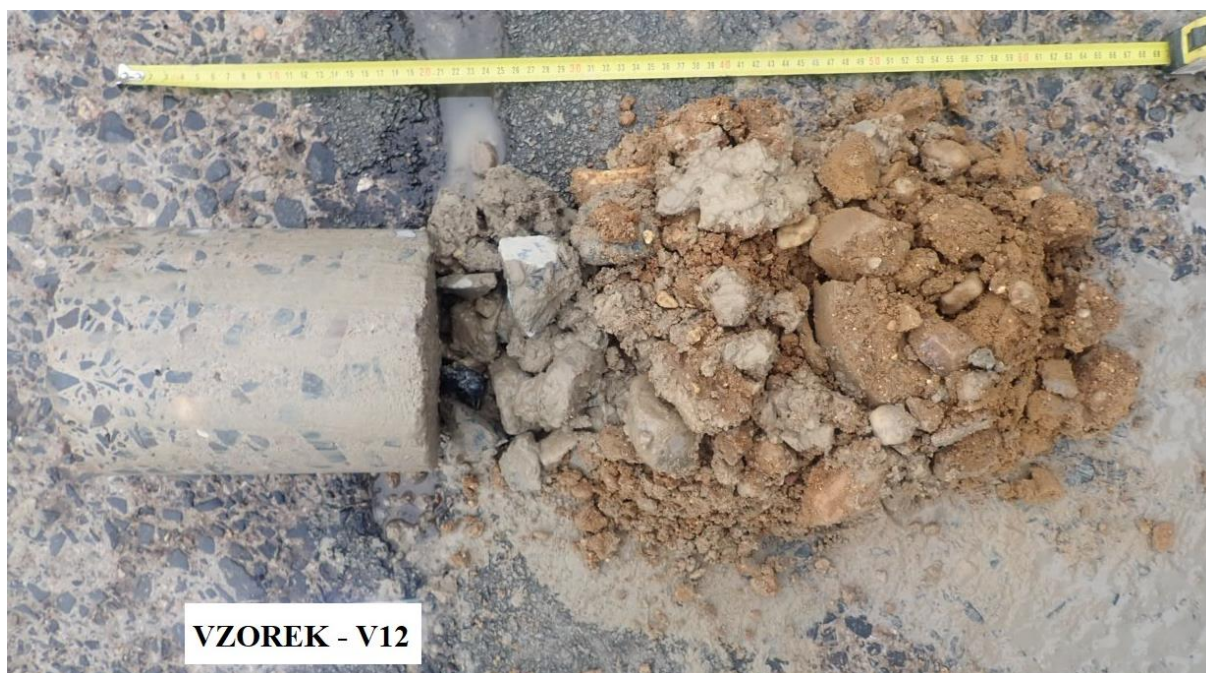
Konstrukce vozovky:	190 mm	CB	Cementový beton
	210 mm	Š	Štěrk (frakce 0/32, velmi zahliněno)

Obr. 23 - Jádro výtvtu Vzorek – V12 (in situ).

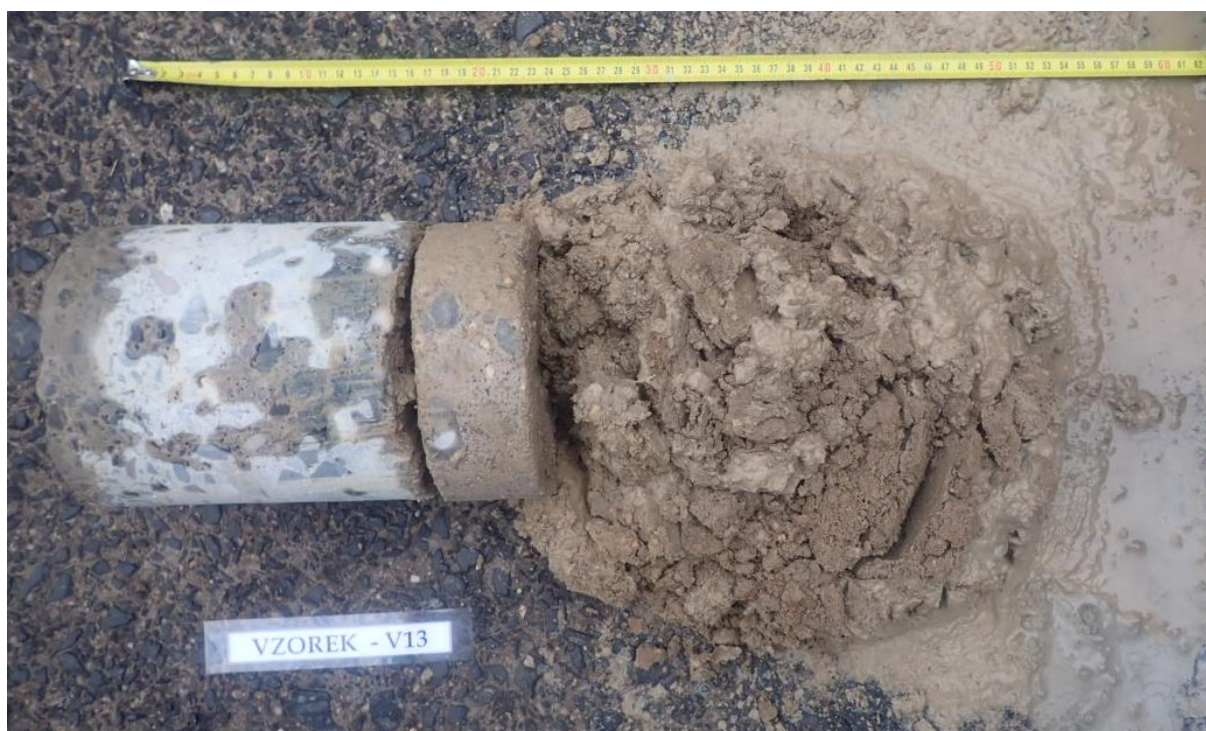
Konstrukce vozovky:	175 mm	CB	Cementový beton
	Separace vrstev		
	50 mm	CB	Cementový beton
	255 mm	ŠP	Štěrkopísek

Obr. 25 - Jádro vývrtu Vzorek – V13 (in situ).

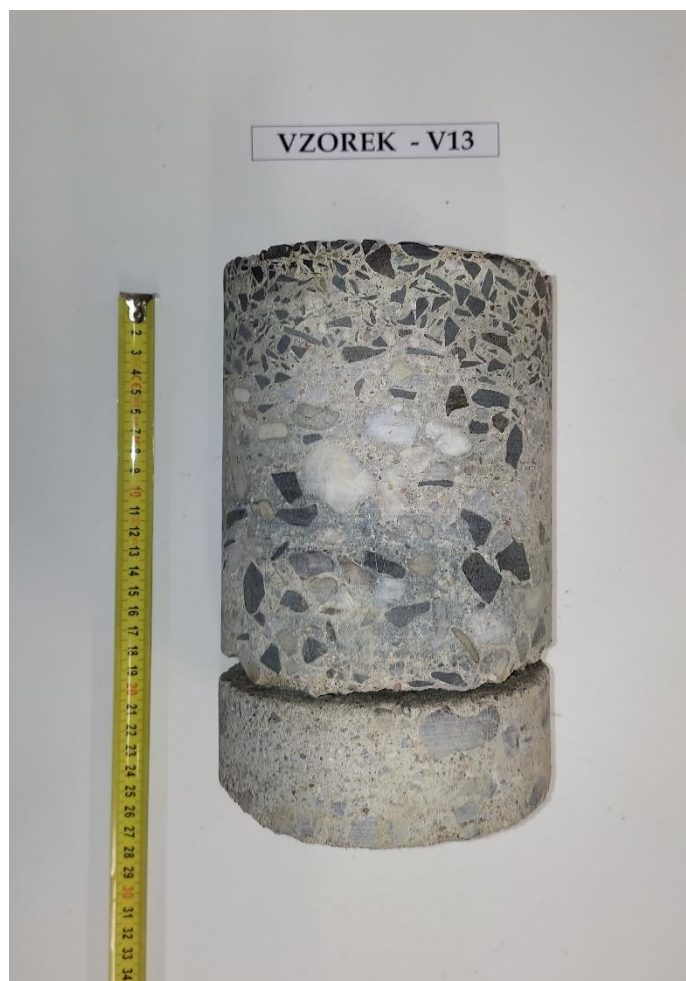
Obr. 26 - Jádru vývrtu Vzorek – V13 (laboratoř).

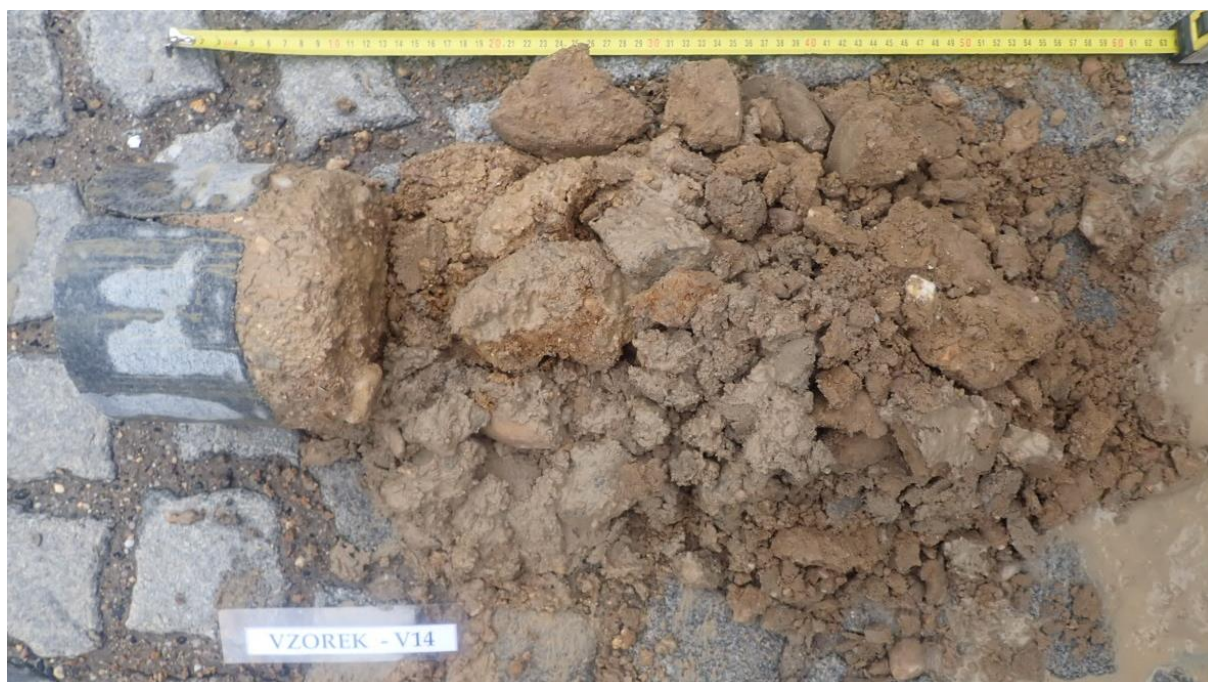
Konstrukce vozovky: 100 mm DL Dlažba (žulová kostka)
200 mm Š Štěrk (frakce 0/32, velmi zahliněno)

Obr. 27 - Jádru vývrtu Vzorek – V14 (in situ).

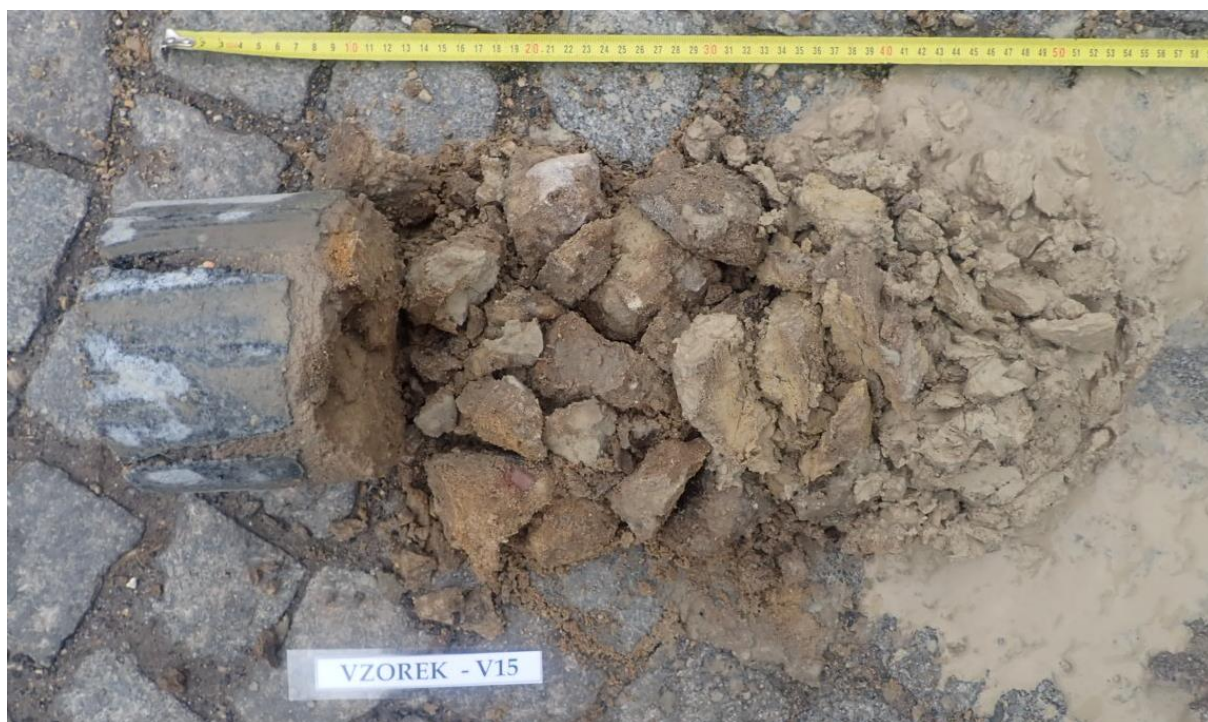
Konstrukce vozovky:	100 mm	DL	Dlažba (žulová kostka)
	200 mm	Š	Štěrk (frakce 0/32, velmi zahliněno)

Obr. 29 - Jádro vývrtu Vzorek – V15 (in situ).

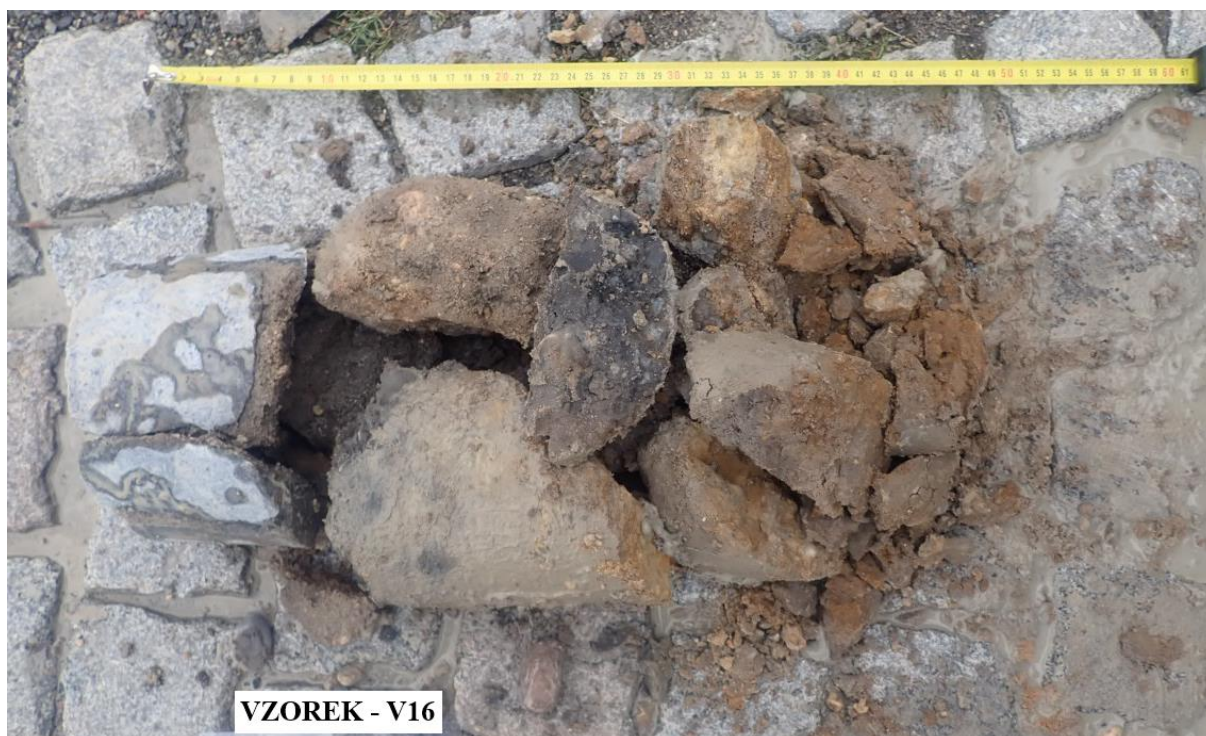
Konstrukce vozovky:	100 mm	DL	Dlažba (žulová kostka)
	200 mm	Š	Štěrk (frakce 0/16, velmi zahliněno)

Obr. 31 - Jádro výtvr Vzorek – V16 (in situ).

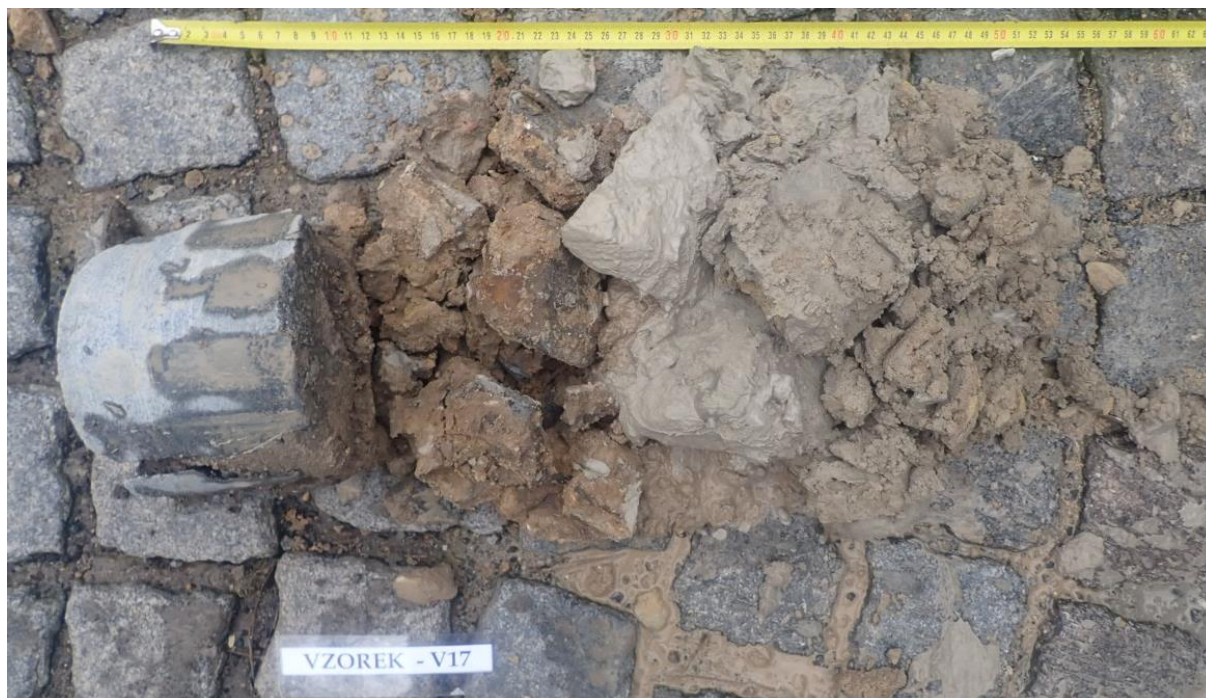
Konstrukce vozovky:	100 mm	DL	Dlažba (žulová kostka)
	60 mm	Š	Štěrk (frakce 0/32, velmi zahliněno)
	140 mm	ŠT	Štět

Obr. 33 - Jádru vývrtu Vzorek – V17 (in situ).

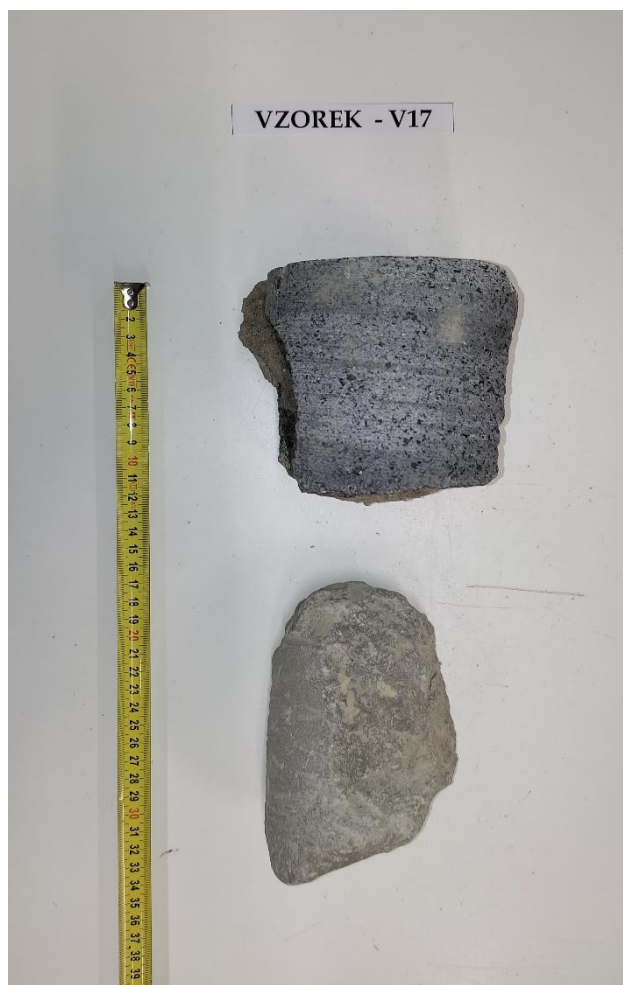
Obr. 34 - Jádru vývrtu Vzorek – V17 (laboratoř).
