Průzkum konstrukce a podloží vozovky
Stanovení polycyklických aromatických uhlovodíků
Silnice III/3321 Milovice

Březen / Duben 2024

Místo průzkumu: Silnice III/3321 Milovice
Okres Nymburk
Středočeský kraj

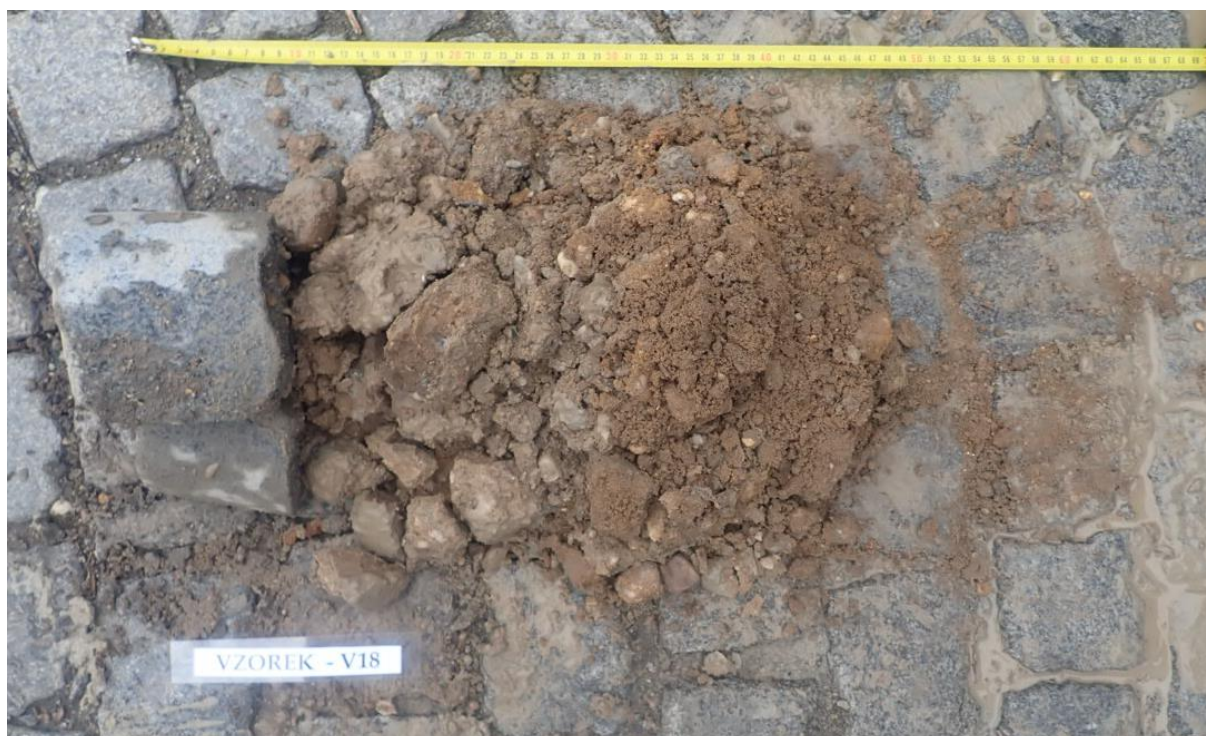
Konstrukce vozovky:	100 mm	DL	Dlažba (žulová kostka)
	200 mm	Š	Štěrk (frakce 0/32, velmi zahliněno)

Obr. 35 - Jádro vývrtu Vzorek – V18 (in situ).

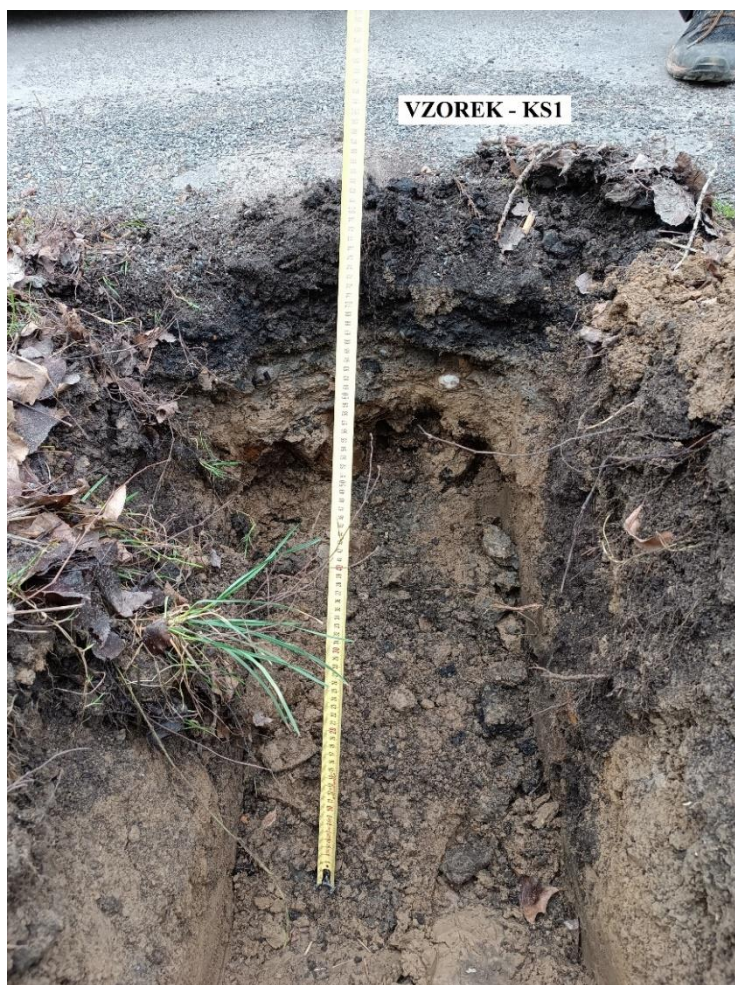
Konstrukce vozovky:	10 mm	PR	Postřik regenerační
	50 mm	ACL 16	Asfaltový beton pro ložní vrstvy
	Separace vrstev		
	150 mm	CB	Cementový beton
	110 mm	Š	Štěrka (frakce 0/63, velmi zahliněno)

Podloží vozovky: Písek jílovitý (S5 SC)

Obr. 37 – Kopaná sonda Vzorek – KS1 (in situ).

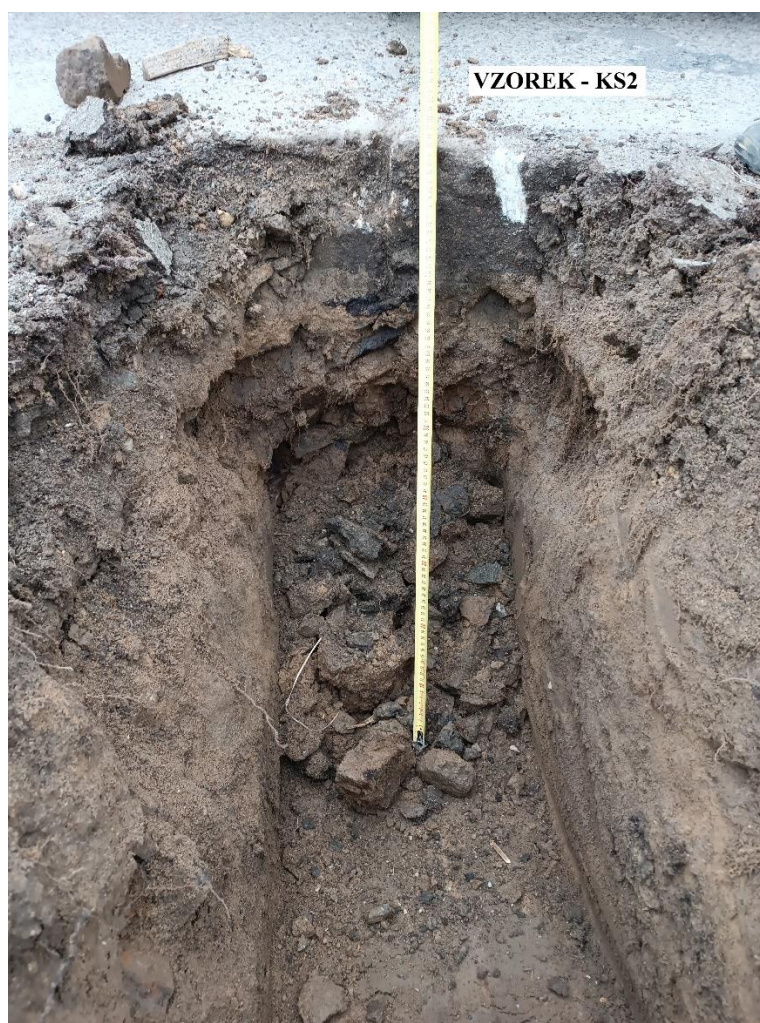
Konstrukce vozovky:	150 mm	CB	Cementový beton
	300 mm	Š	Štěrk (frakce 0/63, velmi zahliněno)

Podloží vozovky: Písek jílovitý (S5 SC)

Fotodokumentace Vzorku – KS2:*Obr. 38 – Kopaná sonda Vzorek – KS2 (in situ).*

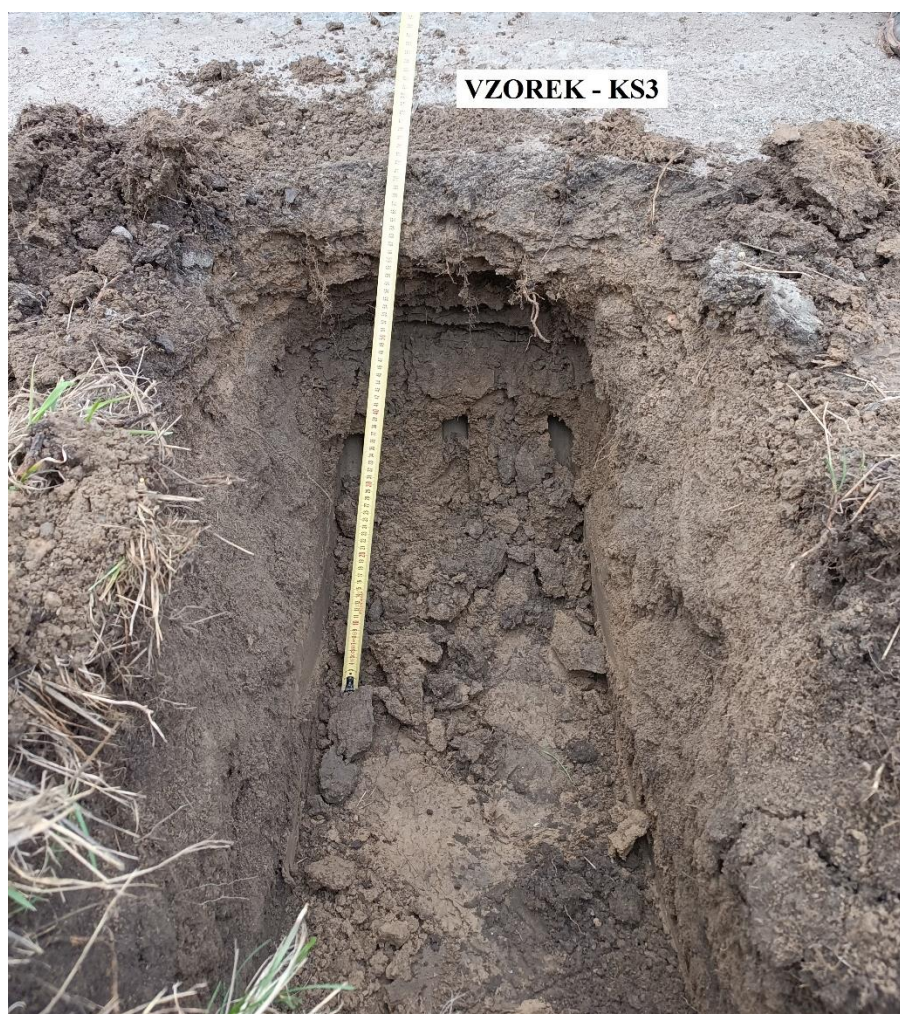
Konstrukce vozovky:	100 mm	DL	Dlažba (žulová kostka)
	200 mm	Š	Štěrk (frakce 0/32, velmi zahliněno)

Podloží vozovky: Písek jílovitý (S5 SC)

Fotodokumentace Vzorku – KS3:*Obr. 39 – Kopaná sonda Vzorek – KS3 (in situ).*

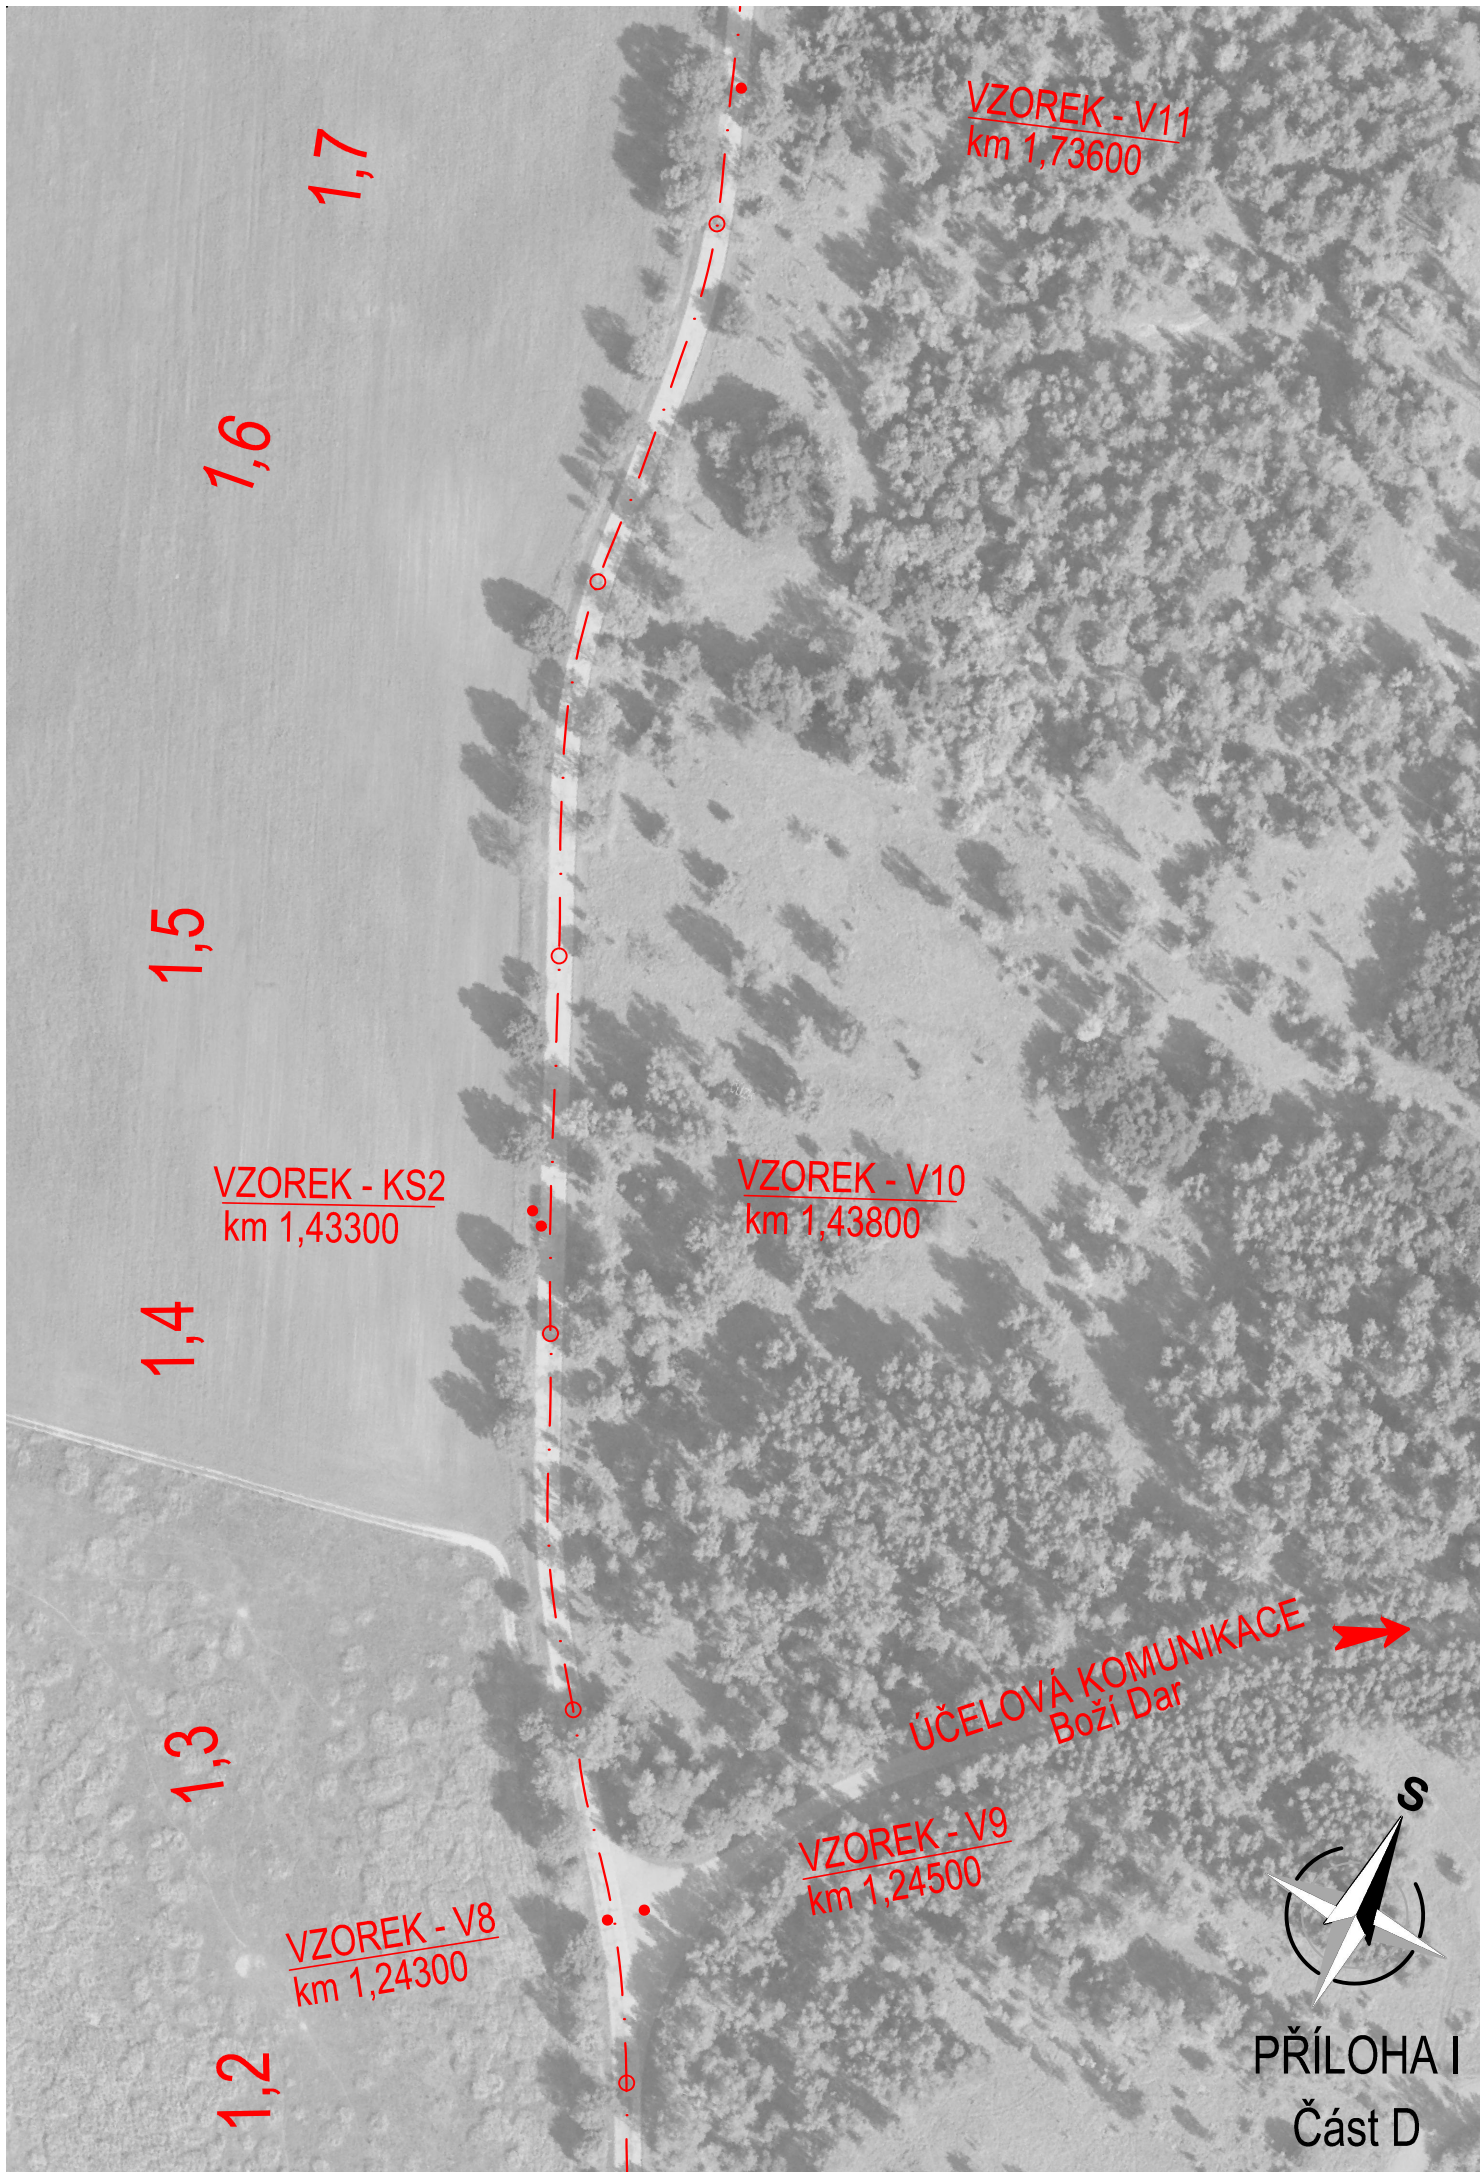
**Situování diagnostických vývrtů a kopaných sond konstrukce a
podloží vozovky Silnice III/3321 Milovice**

Na zájmovém úseku komunikace bylo provedeno celkem 18 jádrových vývrtů Ø 150 mm a 3 kopané sondy. Počet diagnostických vývrtů a kopaných sond byl stanoven po dohodě s investorem akce vzhledem k charakteru, délce a ploše zájmového úseku komunikace. Situování provedených vývrtů a kopaných sond je patrné z Přílohy I.
