**DIAGNOSTICKÝ PRŮZKUM  
KONSTRUKCE VOZOVKY  
SILNICE**

**II/105 KAMENNÝ PŘÍVOZ,  
OKOLÍ MOSTU EV. Č. 105-009**

**Zpráva č. DV-21-049 z 12/2021**

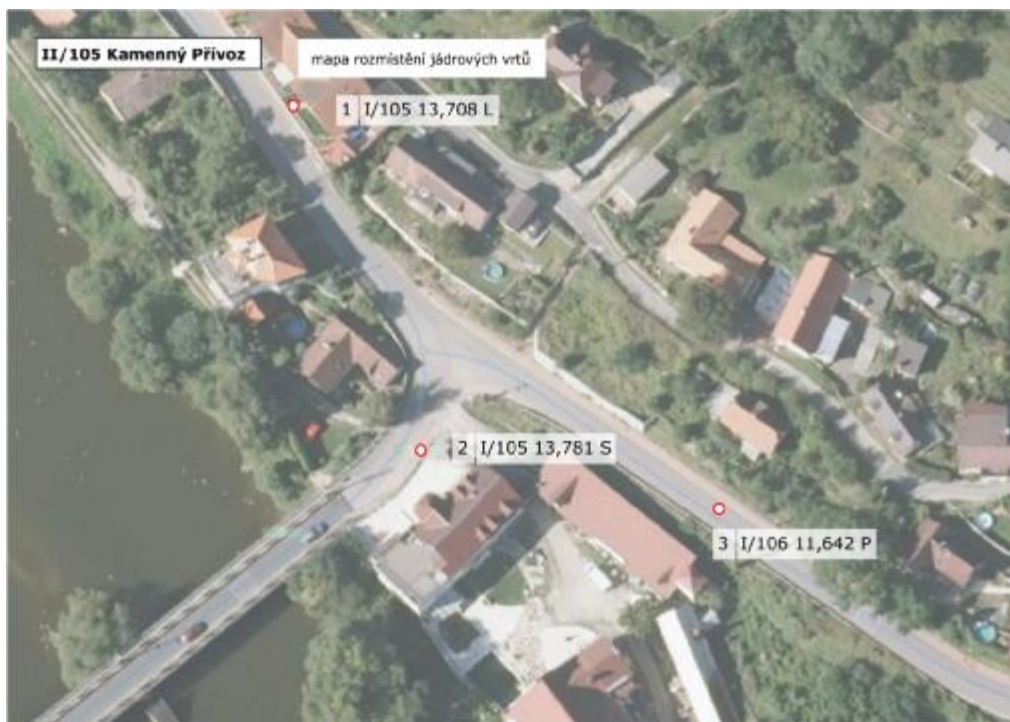
Obr. 1 - Mapa umístění jádrových vývrtů (pravý břeh)

Na vybraných místech jednotlivých předpolí uvedeného mostního objektu na silnici II/105 bylo odebráno celkem 7 jádrových vývrtů. Konstrukční vrstvy krytu vozovky tvoří obrusná vrstva v průměrné tloušťce 48 mm, ložní vrstva v průměrné tloušťce 45 mm, podkladní vrstva I. v průměrné tloušťce 47 mm (u vývrtů č. 3, 4, 6), a u vývrtu č. 3 ještě podkladní vrstva II. v tloušťce 88 mm. Stanovení tloušťek bylo provedeno dle ČSN EN 12697-36. Počet odebraných jádrových vývrtů odpovídá zadání objednatele. Dokumentace a popis JV jsou uvedeny v příloze č. III.

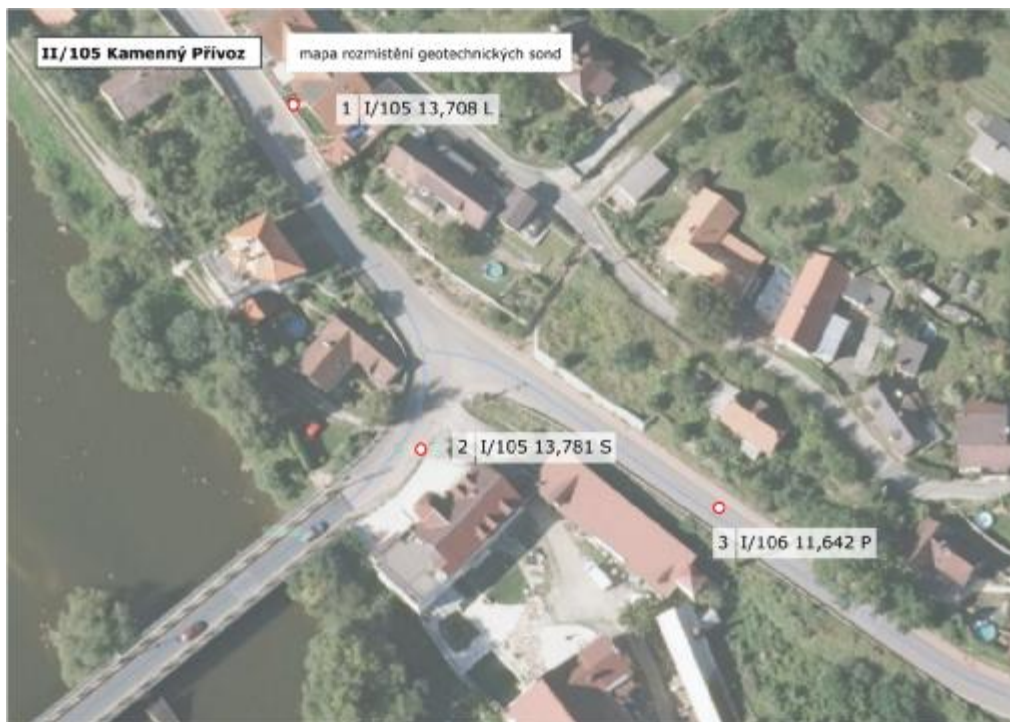
Obr. 3 - Mapa umístění geotechnických sond (pravý břeh)

Na vybraných místech jednotlivých předpolí výše uvedeného mostního objektu na silnici II/105 bylo provedeno celkem 6 geotechnických vrtaných sond k identifikaci druhu a stavu jednotlivých konstrukčních vrstev. Sondy byly provedeny do hloubky cca 0,8 m. Počet provedených sond odpovídá zadání objednatele. Dokumentace a popis GS jsou uvedeny v příloze č. IV.

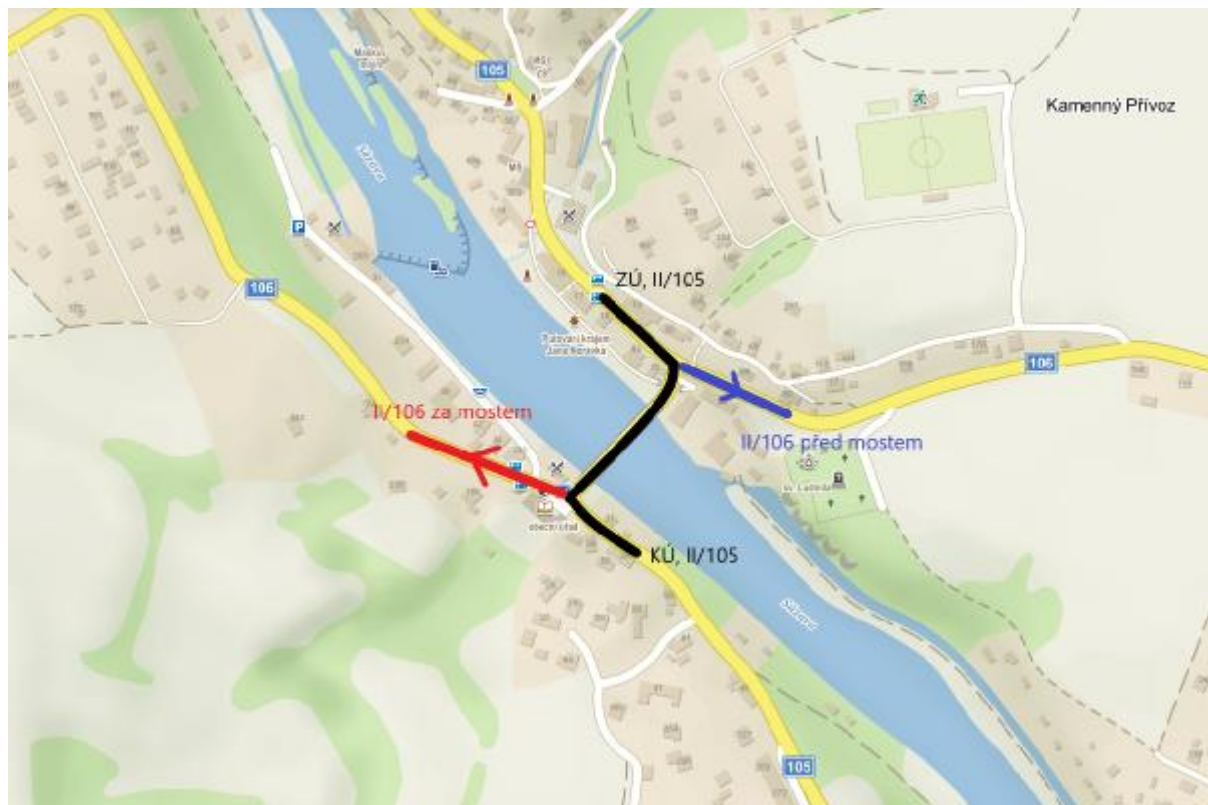
Obr. 5 - Schéma měření únosnosti (šipky u II/106 naznačují směr měření)

Bodové měření únosnosti konstrukce vozovky rázovým zařízením FWD bylo provedeno na každém předpolí výše uvedených mostních objektů. Měřena byla pravá i levá strana dálnice D11. Z naměřených průhybů byly vzhledem k dopravnímu zatížení a konstrukční skladbě vypočteny moduly pružnosti. Návrhové období = 25 roků, návrhová úroveň porušení D1. Dosažené výsledky měření únosnosti, zjištěné průhyby, vypočtené rázové moduly pružnosti jsou uvedeny v příloze V.

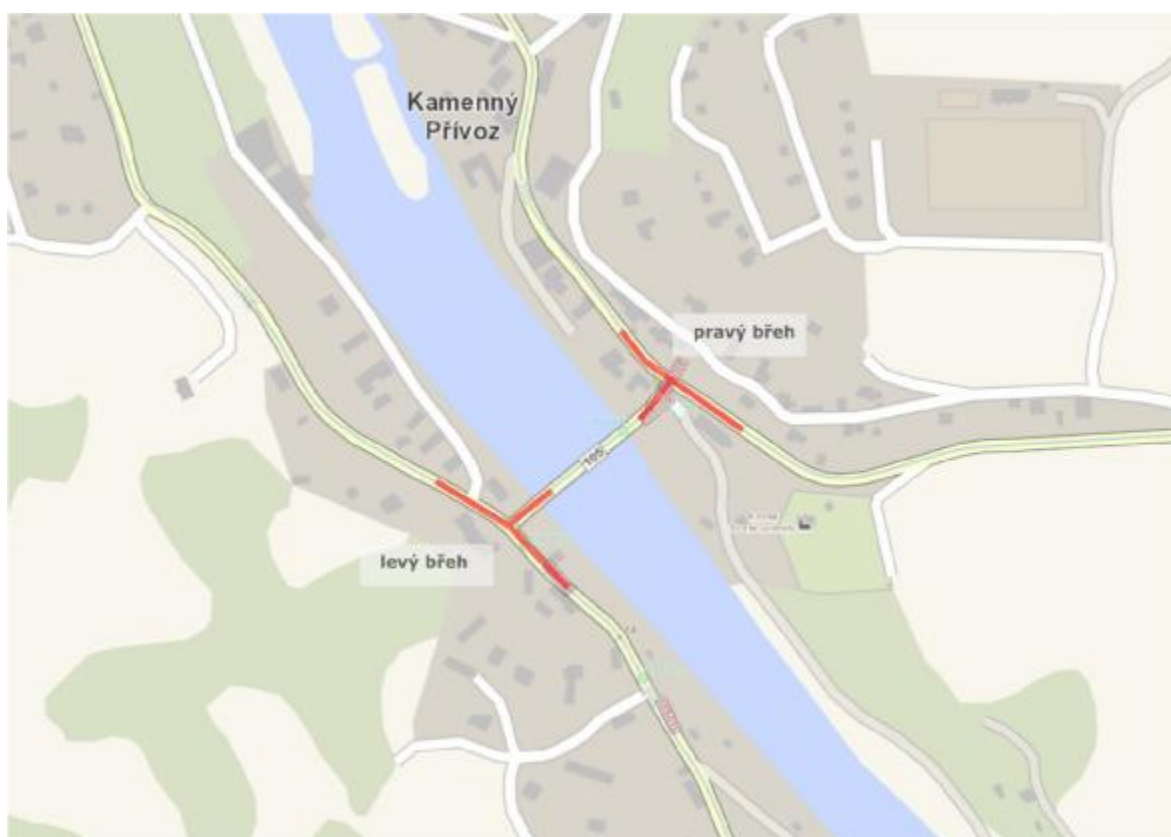
Posuzovanou komunikaci tvoří obě předpolí mostu ev.č. 105-009 a jejich okolí. Úsek je rozdělen na „levý břeh“ a „pravý břeh“ které tvoří oddělené úseky komunikace.

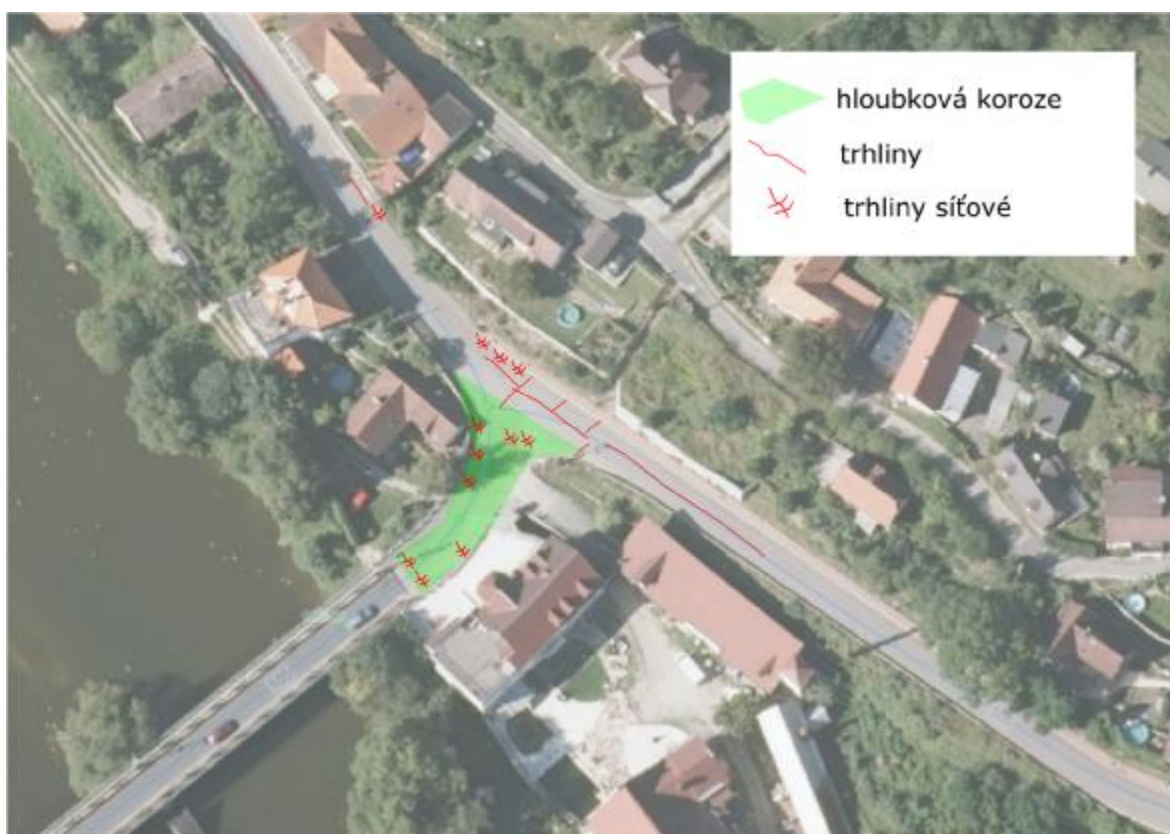
## 1.3 Popis poruch Pravý břeh

- 1) Hlubková koroze povrchu – viz zákres
- 2) Trhliny – síťové, podélné, příčné – viz zákres

- provedení celkové rekonstrukce konstrukčního souvrství včetně úpravy pláňe
- pro tento případ lze využít skladbu konstrukce vozovky podle TP 170, Část A - Katalog vozovek, Katalogový list D1-N-6, PIII pro TDZ III

- odstranit stávající konstrukční souvrství na průměrnou hloubku 500 mm
- přehutnit a urovnat stávající materiál podkladního souvrství na únosnost  $E_{def\ 2} = 45\text{ MPa}$
- provést vrstvu ŠD<sub>A</sub> podle ČSN EN 13285 v tloušťce 220 mm,  $E_{def\ 2} = 80\text{ MPa}$
- provést vrstvu SC C<sub>8/10</sub> podle ČSN EN 14227-1 (směs stmelená cementem) v tloušťce 130 mm
- provést infiltrační postřik modifikovanou asfaltovou emulzí C 50 BP 5 v množství 0,60 kg/m<sup>2</sup> zbytkového asfaltu

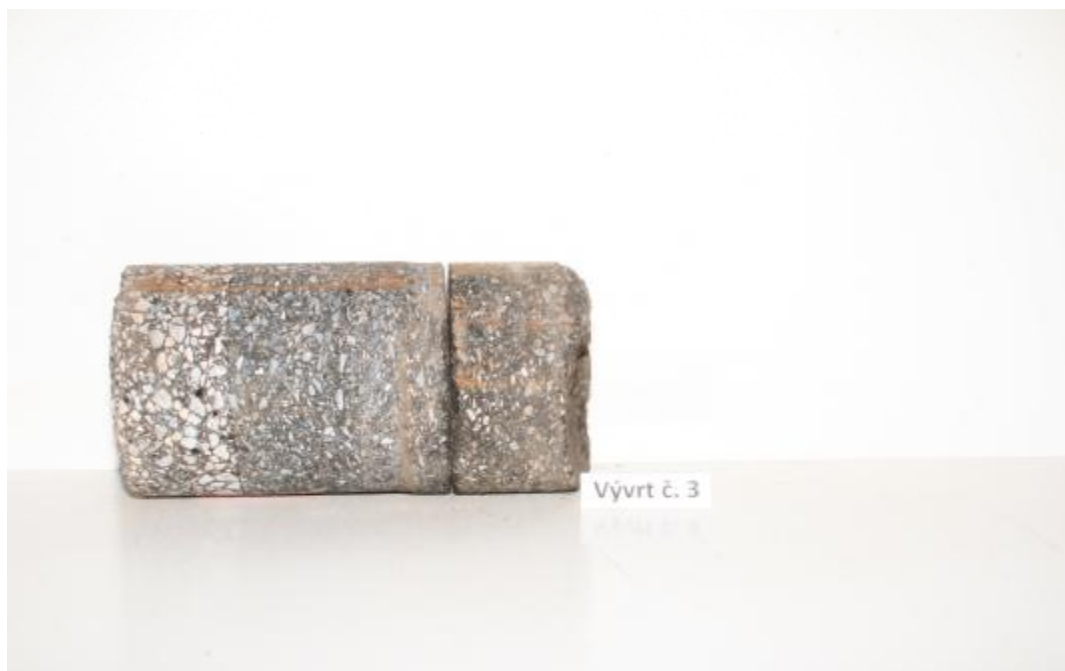
VÝVRT č. 3 - staničení km Vývrt č. 3 P

| spojení vrstev | | tloušťka vrstvy |
|---|---|---|
| 7,9 kN | AC 11 | 62 mm |
| 16,2 kN | AC 16 | 70 mm |
| nespojeno kN | AC 16 | 50 mm |
| | AC 16 | 88 mm |

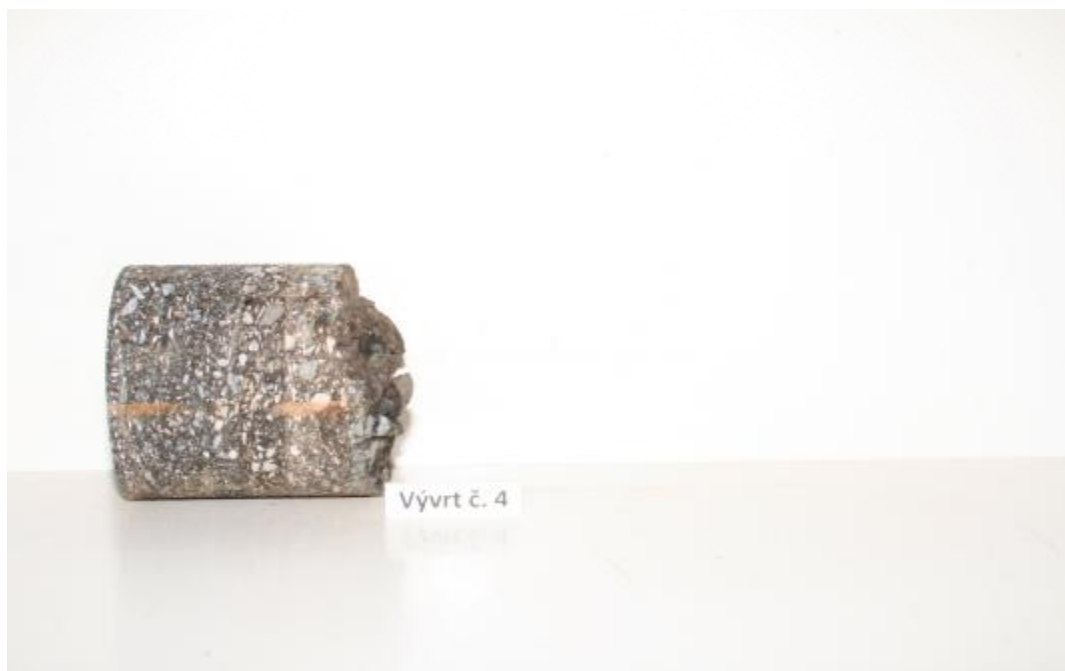
VÝVRT č. 4 - staničení km Vývrt č. 4 P

| 12,8 kN | AC 11 | 73 mm |
| 19,7 kN | AC 11 | 30 mm |
| | AC 16 | 35 mm |
| | PM | 22 mm |

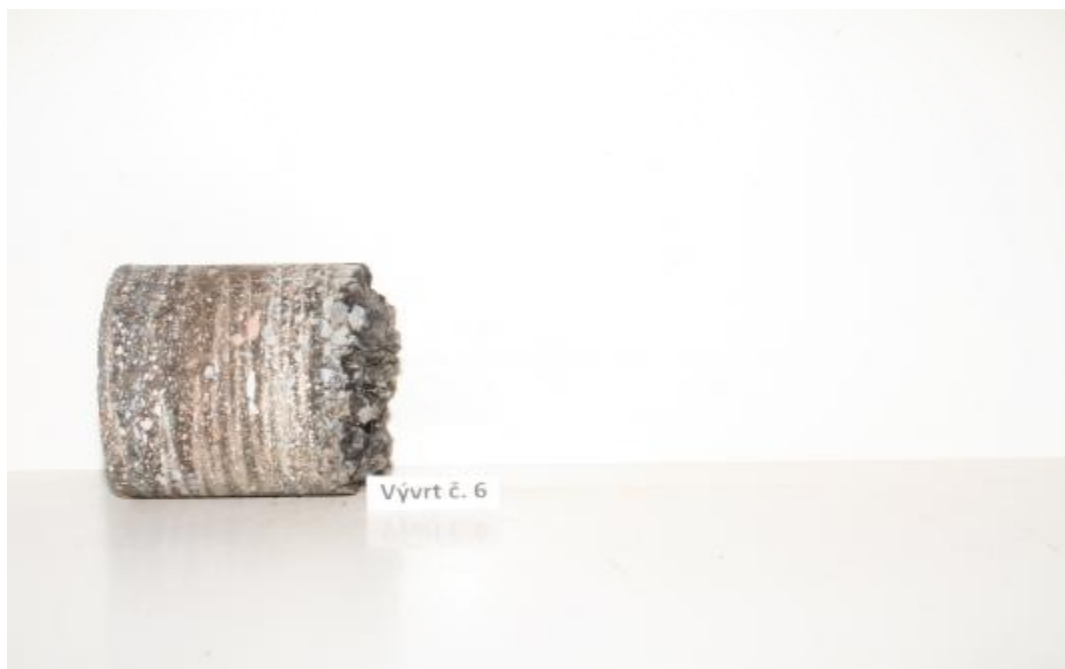
VÝVRT Č. 6 - staničení km Vývrt č. 6 P

| 7,1 kN | AC 11 | 45 mm |
| 12,3 kN | AC 11 | 50 mm |
| | AC 22 | 55 mm |

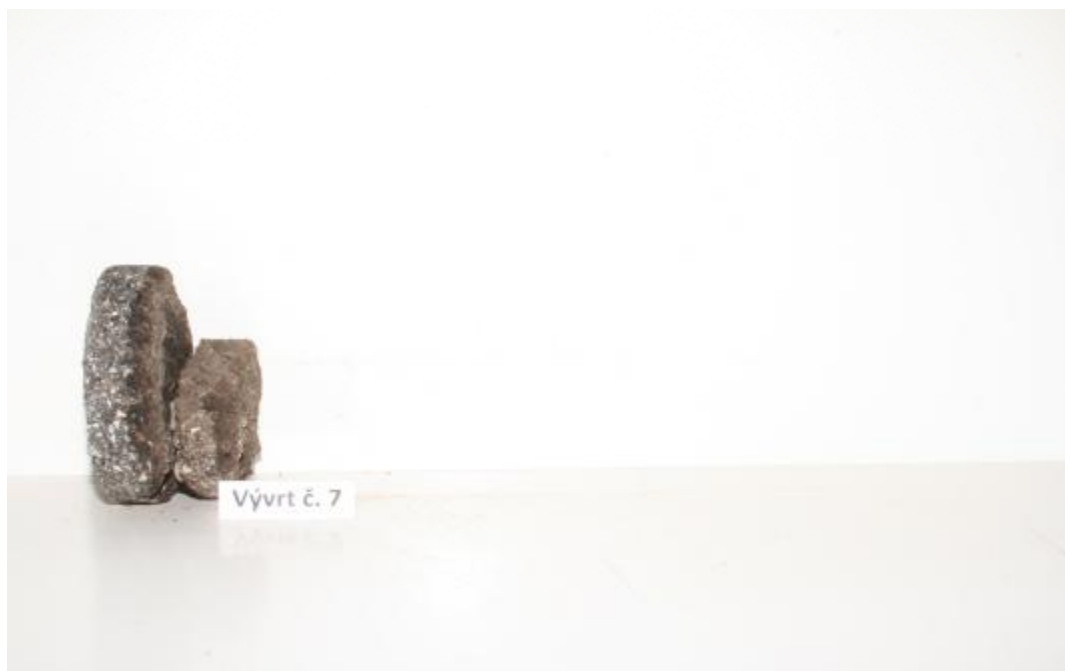
VÝVRT Č. 7 - staničení km Vývrt č. 7 S

nespojeno kN

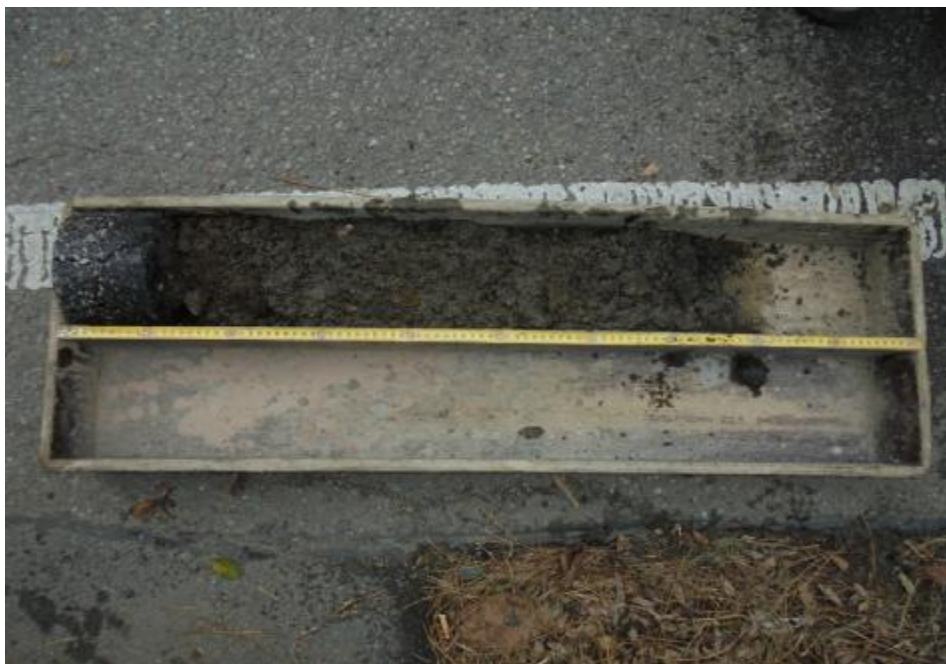
SONDA č. 1 - staničení km Vývrt č. 1 L

| tloušťka vrstvy | |
|---|---|
| AC | 110 mm |
| S1 SW Písek dobře zrněný | 690 mm |

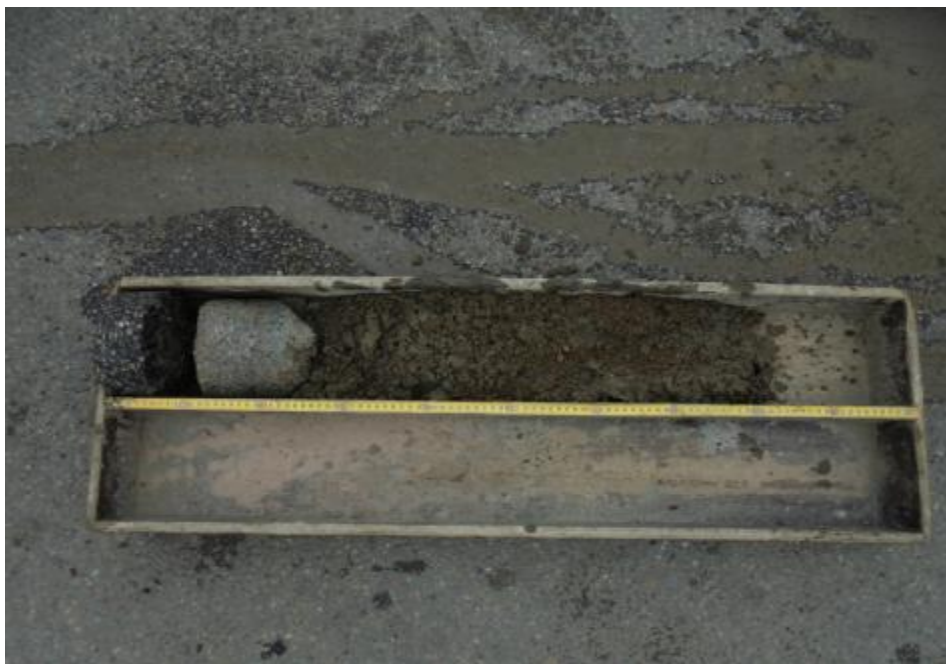
SONDA č. 2 - staničení km Vývrt č. 2 S

| tloušťka vrstvy | |
|---|---|
| AC | 70 mm |
| SC | 170 mm |
| S1 SW Písek dobře zrněný | 560 mm |

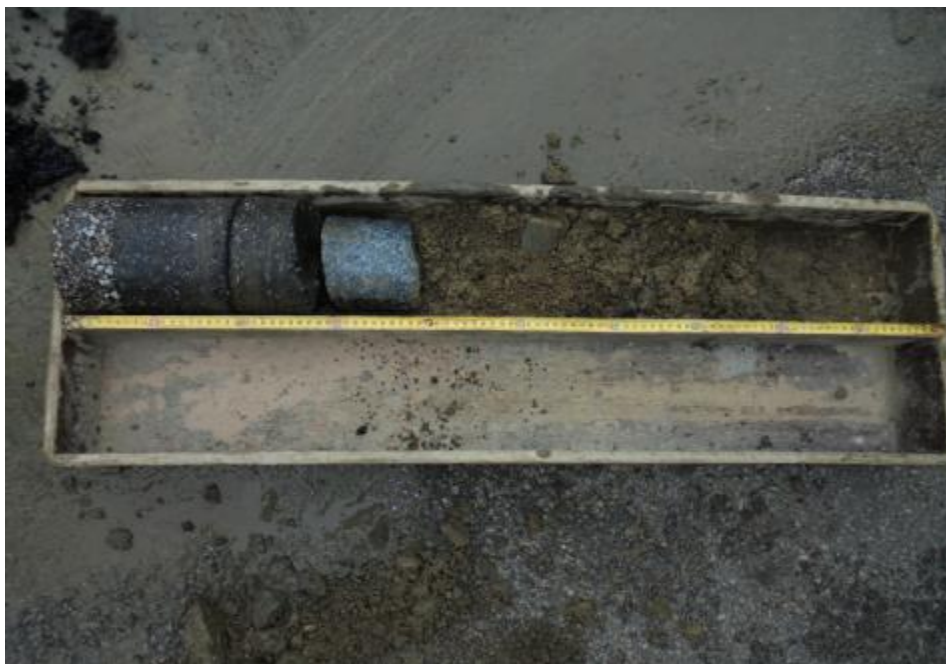
SONDA č. 3 - staničení km Vývrt č. 3 P

| tloušťka vrstvy | |
|---|---|
| AC | 270 mm |
| žulová dlažba | 100 mm |
| S1 SW Písek dobře zrněný | 430 mm |

- nehomogenitu AC souvrství
- nehomogenita konstrukčního souvrství (zejména výskyt dlažby)
- odstranění příčin tvorby trhlin
- odstranění příčin tvorby trvalých deformací
- sníženou mechanickou účinnost konstrukce vozovky
- omezení příčin všech mechanismů porušování, které ovlivňují kvalitativní a kvantitativní vývoj poruch

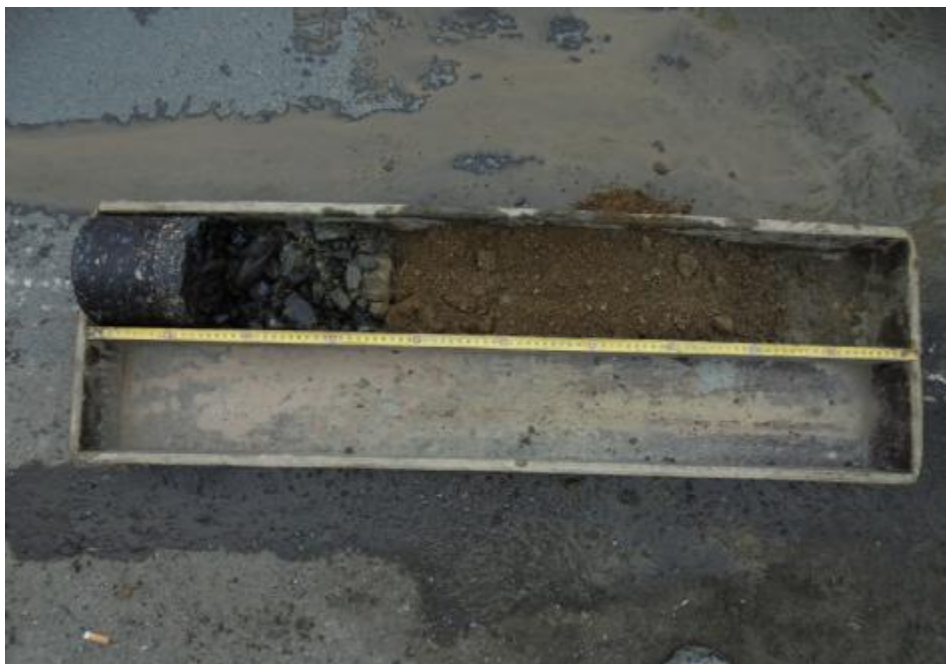
SONDA č. 4 - staničení km Vývrt č. 4 P

| tloušťka vrstvy | |
|---|---|
| AC | 140 mm |
| PMJ | 220 mm |
| S4 SM Písek hlinitý | 440 mm |
