Kraj: Středočeský	Číslo zakázky:	20 264 9 000
Místo stavby: KRALUPY NAD VLTAVOU, CHVATĚRUBY, ZLONČICE, KOZOMÍN	Číslo akce:	15 332
Objednatel: KSUS STŘEDOČESKÉHO KRAJE, ZBOROVSKÁ 81/11, 15001 PRAHA 5	Datum:	11/2021
Název stavby: II/240 a II/101 přeložka silnice v úseku D7 - D8, III. etapa PODROBNÝ GEOTECHNICKÝ PRŮZKUM	Formát:	A4
	Měřítko:	
	Stupeň:	DSP
Příloha: DOKUMENTACE PRŮZKUMNÝCH SOND	Číslo přílohy:	A.3

Kraj: Středočeský	Číslo zakázky:	20 264 9 000
Místo stavby: KRALUPY NAD VLTAVOU, CHVATĚRUBY, ZLONČICE, KOZOMÍN	Číslo akce:	15 332
Objednatel: KSUS STŘEDOČESKÉHO KRAJE, ZBOROVSKÁ 81/11, 15001 PRAHA 5	Datum:	11/2021
Název stavby: II/240 a II/101 přeložka silnice v úseku D7 - D8, III. etapa PODROBNÝ GEOTECHNICKÝ PRŮZKUM Příloha: DOKUMENTACE NOVÝCH PRŮZKUMNÝCH SOND	Formát:	A4
	Měřítko:	
	Stupeň:	Souprava:
	Číslo přílohy:	DSP A.3.1

GEOLOGICKÁ DOKUMENTACE VRTU

Název akce: II/240 a II/101 přeložka silnice v úseku D7-D8, III. etapa, podrobný GTP

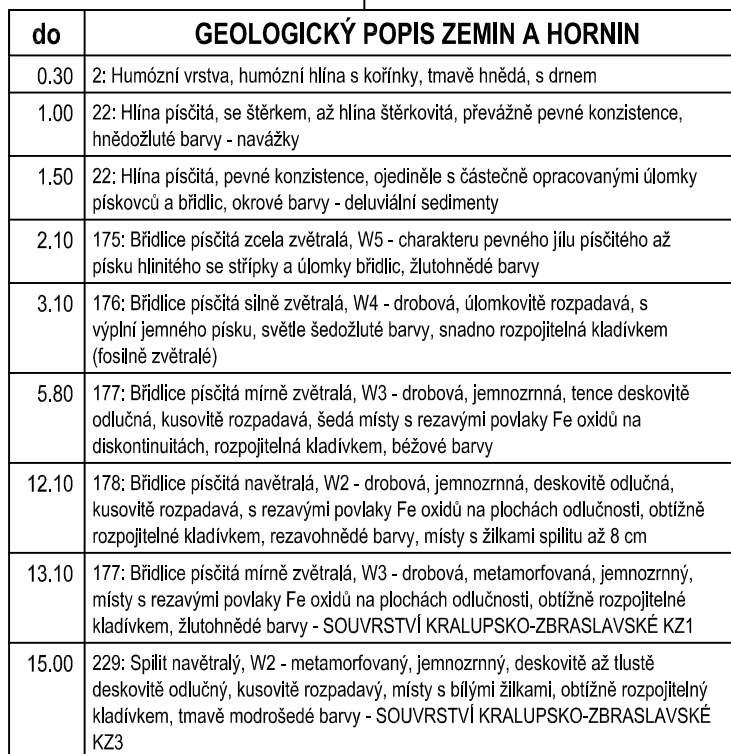
Fotodokumentace:

Hloubka (m)	RQD (%)	Diskontinuity	
		sklon k ose vrtu	přibližná rozteč
0 - 7 m	-	40° - 50°	cca 0.6 - 1.0 m
7 - 8 m	30%	0° - 15°	0.1 - 0.4 m
8 - 9 m	45%		
9 - 10 m	35%		
10 - 11 m	80%	Úseky tek. porušení / slabě dia. zpevněné	
11 - 12 m	15%	hloubka:	
12 - 13 m	40%	7.05 - 7.15 m	11.50 - 11.90 m
13 - 14 m	35%	11.00 - 11.10 m	12.8 - 13.0 m
14 - 15 m	80%

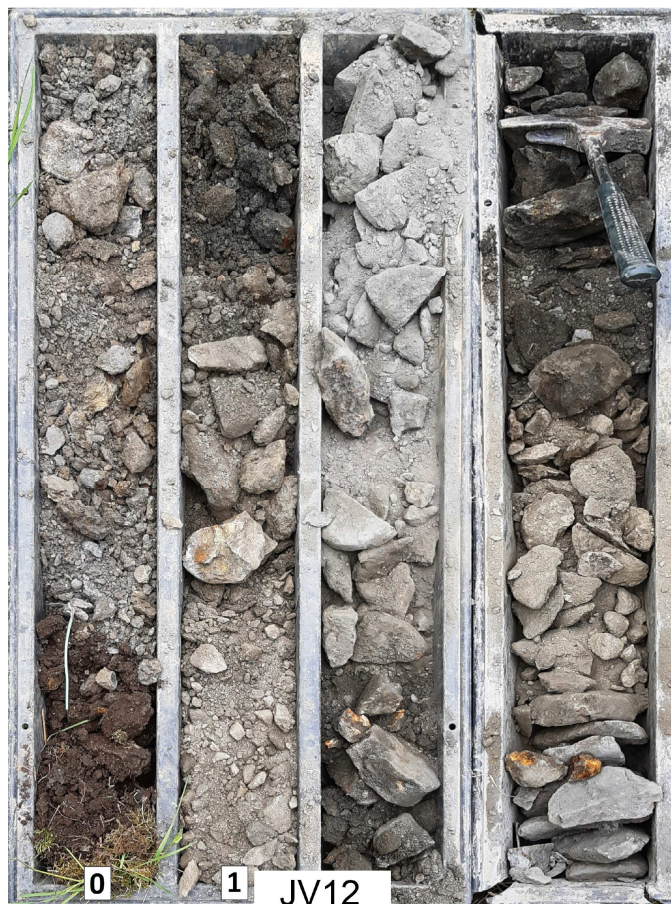
Fotodokumentace:

do	GEOLOGICKÝ POPIS ZEMIN A HORNIN
0.30	2: Humózní vrstva, humózní jíl písčité s kořínky, tmavě hnědé barvy, s dnem
0.80	175: Břidlice písčité zcela zvětralá, W5 - charakteru štěrku jílovitého až hlíny písčité se střípkou a úlomky břidlic, s patrnou vrstevnatostí, šedohnědé barvy

1.40	176: Břidlice písčité silně zvětralá, W4 - jemnozrnná, úlomkovitě a kusovitě rozpadáva, s výplní jemnozrnného písku hlinitého, rezavě hnědošedá až světle šedé barvy, snadno rozpojitelná kladívkem

2.60	177: Břidlice písčité mírně zvětralá, W3 - jemnozrnná, tence deskovitě odlučná, kusovitě rozpadáva, vzdálenost diskontinuit velmi malá, šedé barvy, s hojnými rezavými povlaky Fe oxidů, rozpojitelná kladívkem

4.00	178: Břidlice písčité navětralá, W2 - jemnozrnná, tence až deskovitě odlučná, kusovitě rozpadáva, s hojnými rezavými povlaky Fe oxidů na plochách odlučnosti, obtížně rozpojitelná kladívkem, vzdálenost diskontinuit malá až velmi malá, subhorizontálně vrstevnatá, tmavošedá až černošedé barvy - SOUVRVSTVÍ KRALUPSKO-ZBRASLAVSKÉ - KZ1

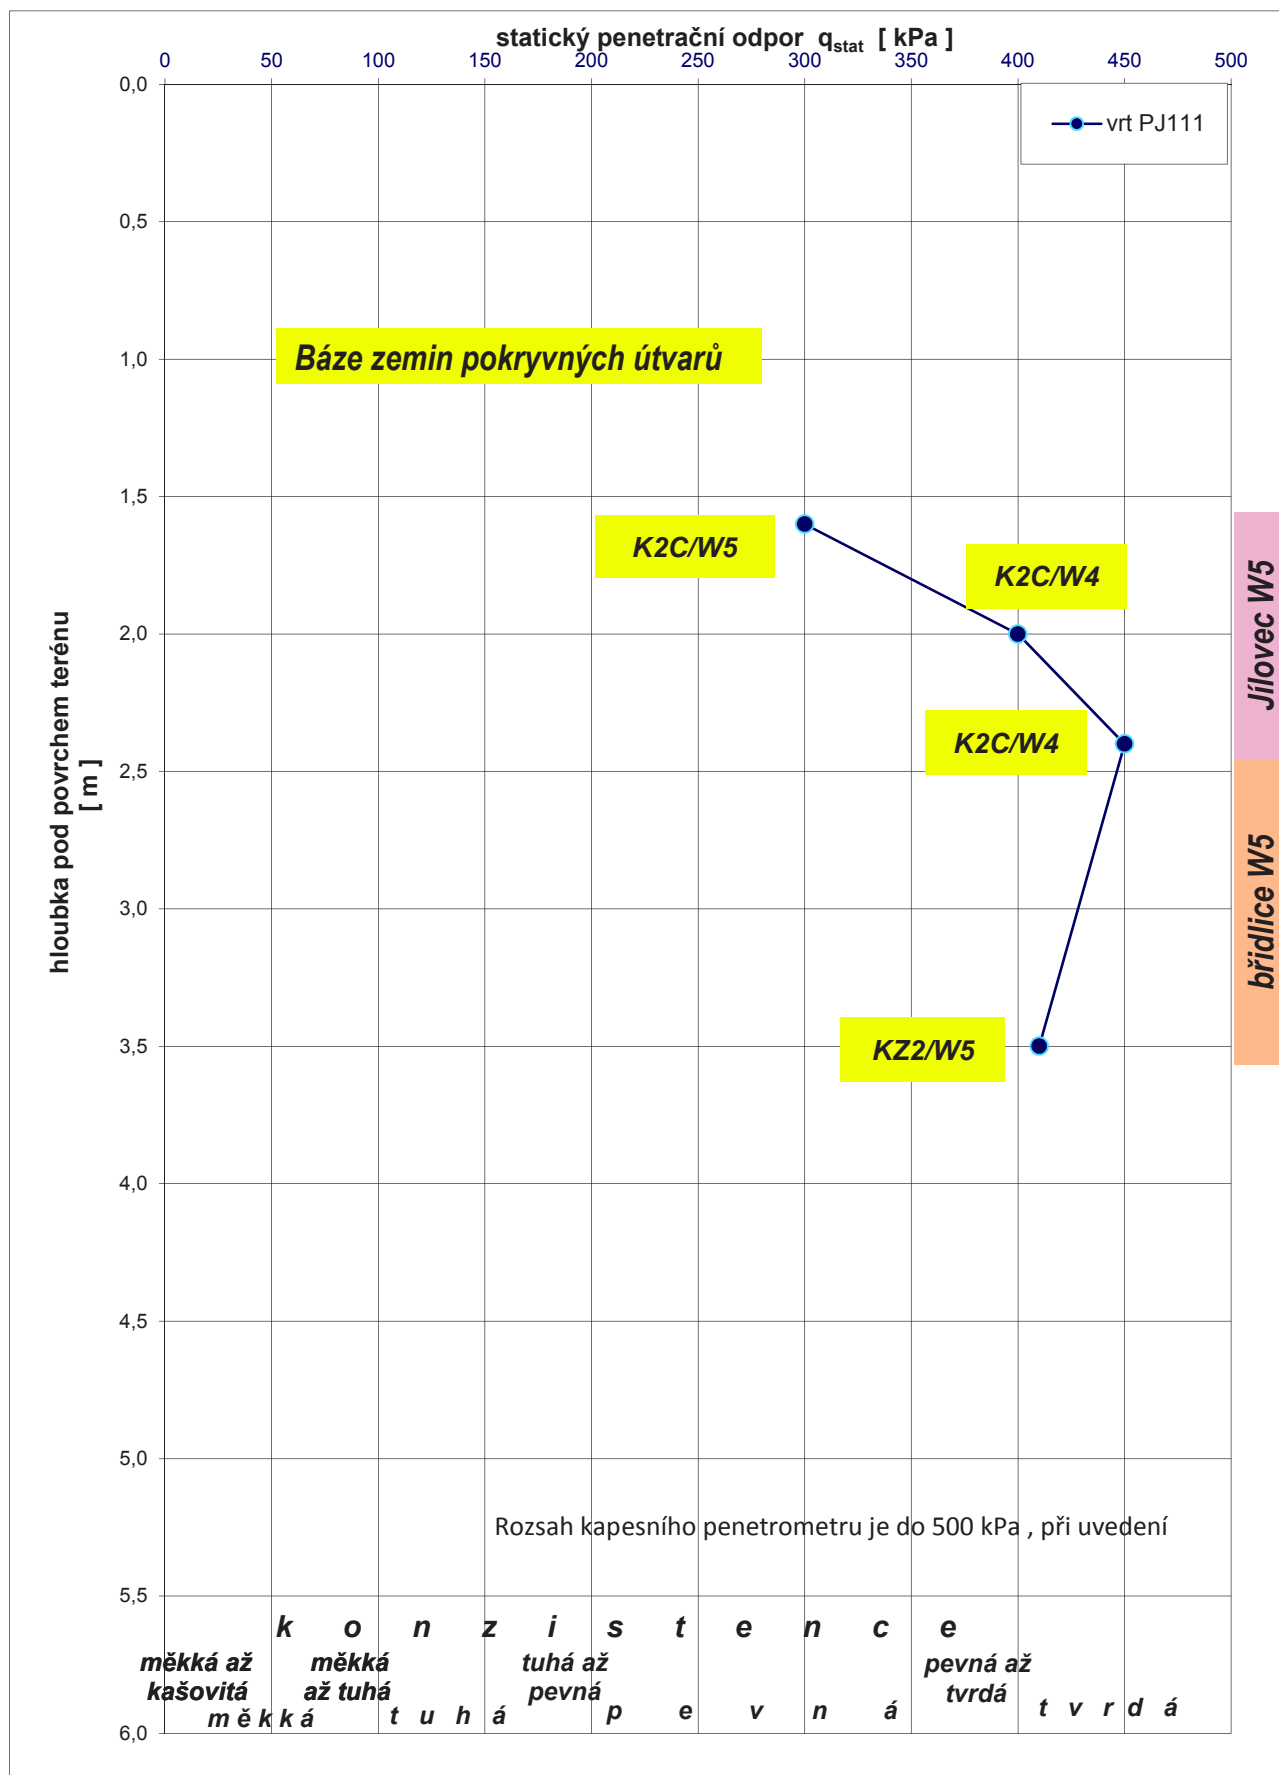
STATICKÝ PENETRAČNÍ ODPOR (kapesní penetrometr) vrtného jádra PJ111.

(Klasifikace J. Hudek - 1986)

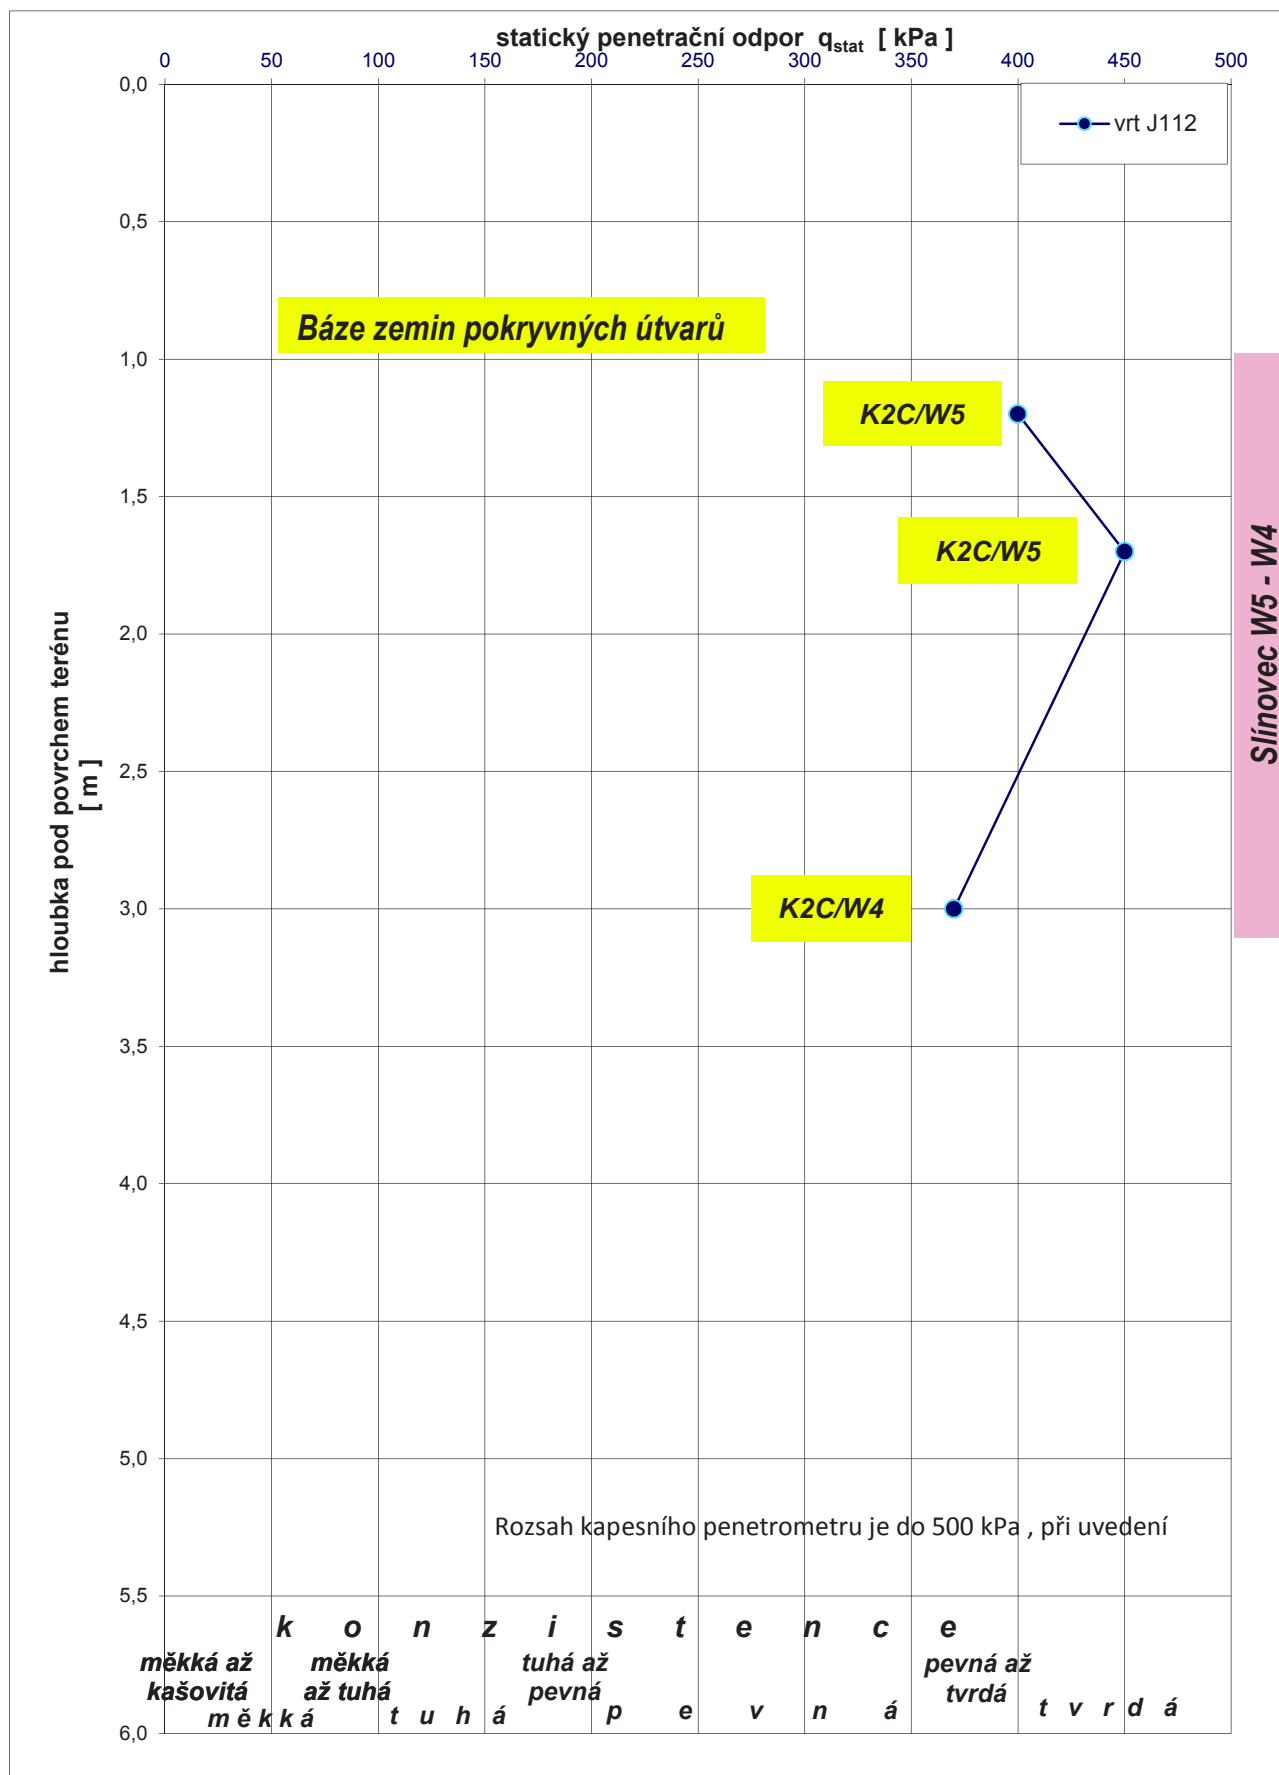
STATICKÝ PENETRAČNÍ ODPOR (kapesní penetrometr) vrtného jádra J112.

(Klasifikace J. Hudek - 1986)

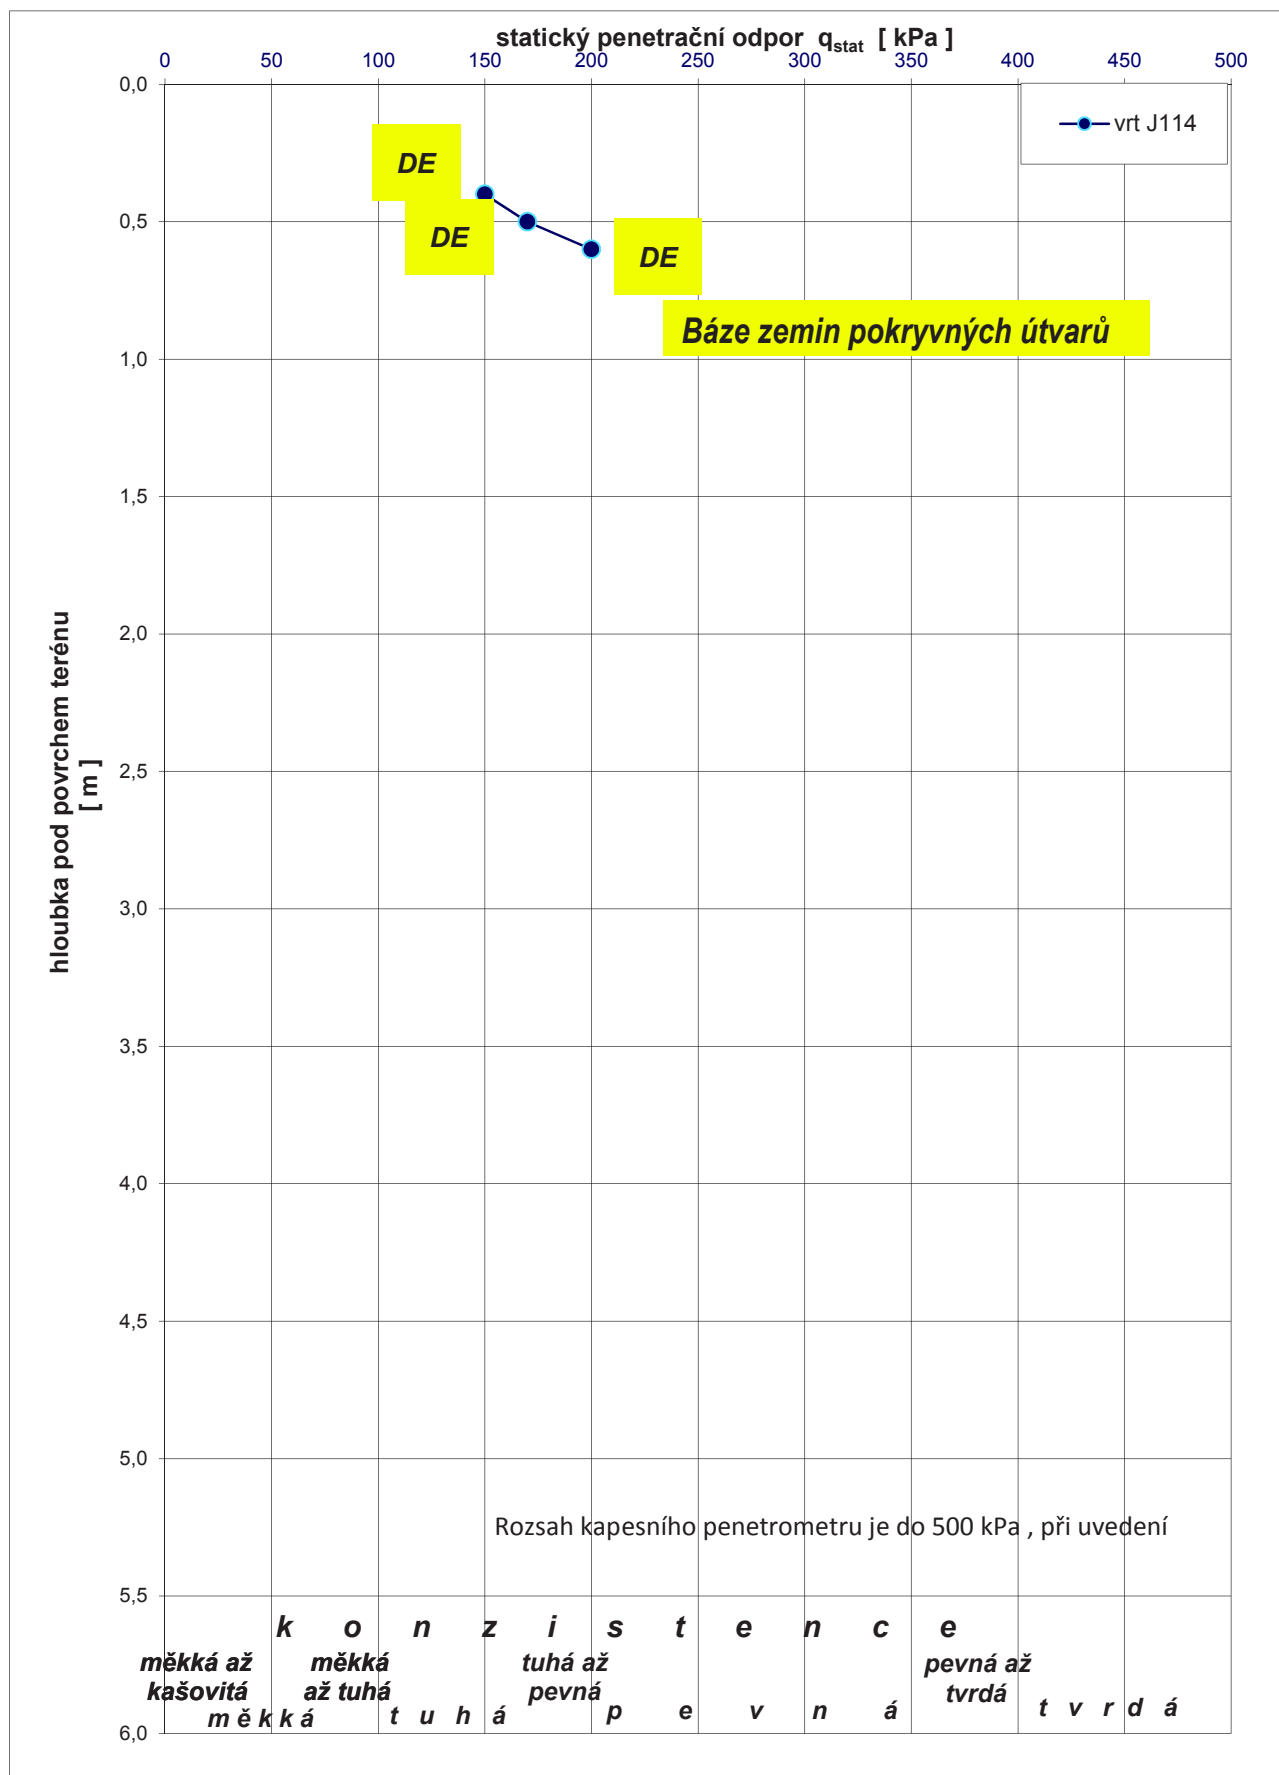
STATICKÝ PENETRAČNÍ ODPOR (kapesní penetrometr) vrtného jádra J114.

(Klasifikace J. Hudek - 1986)

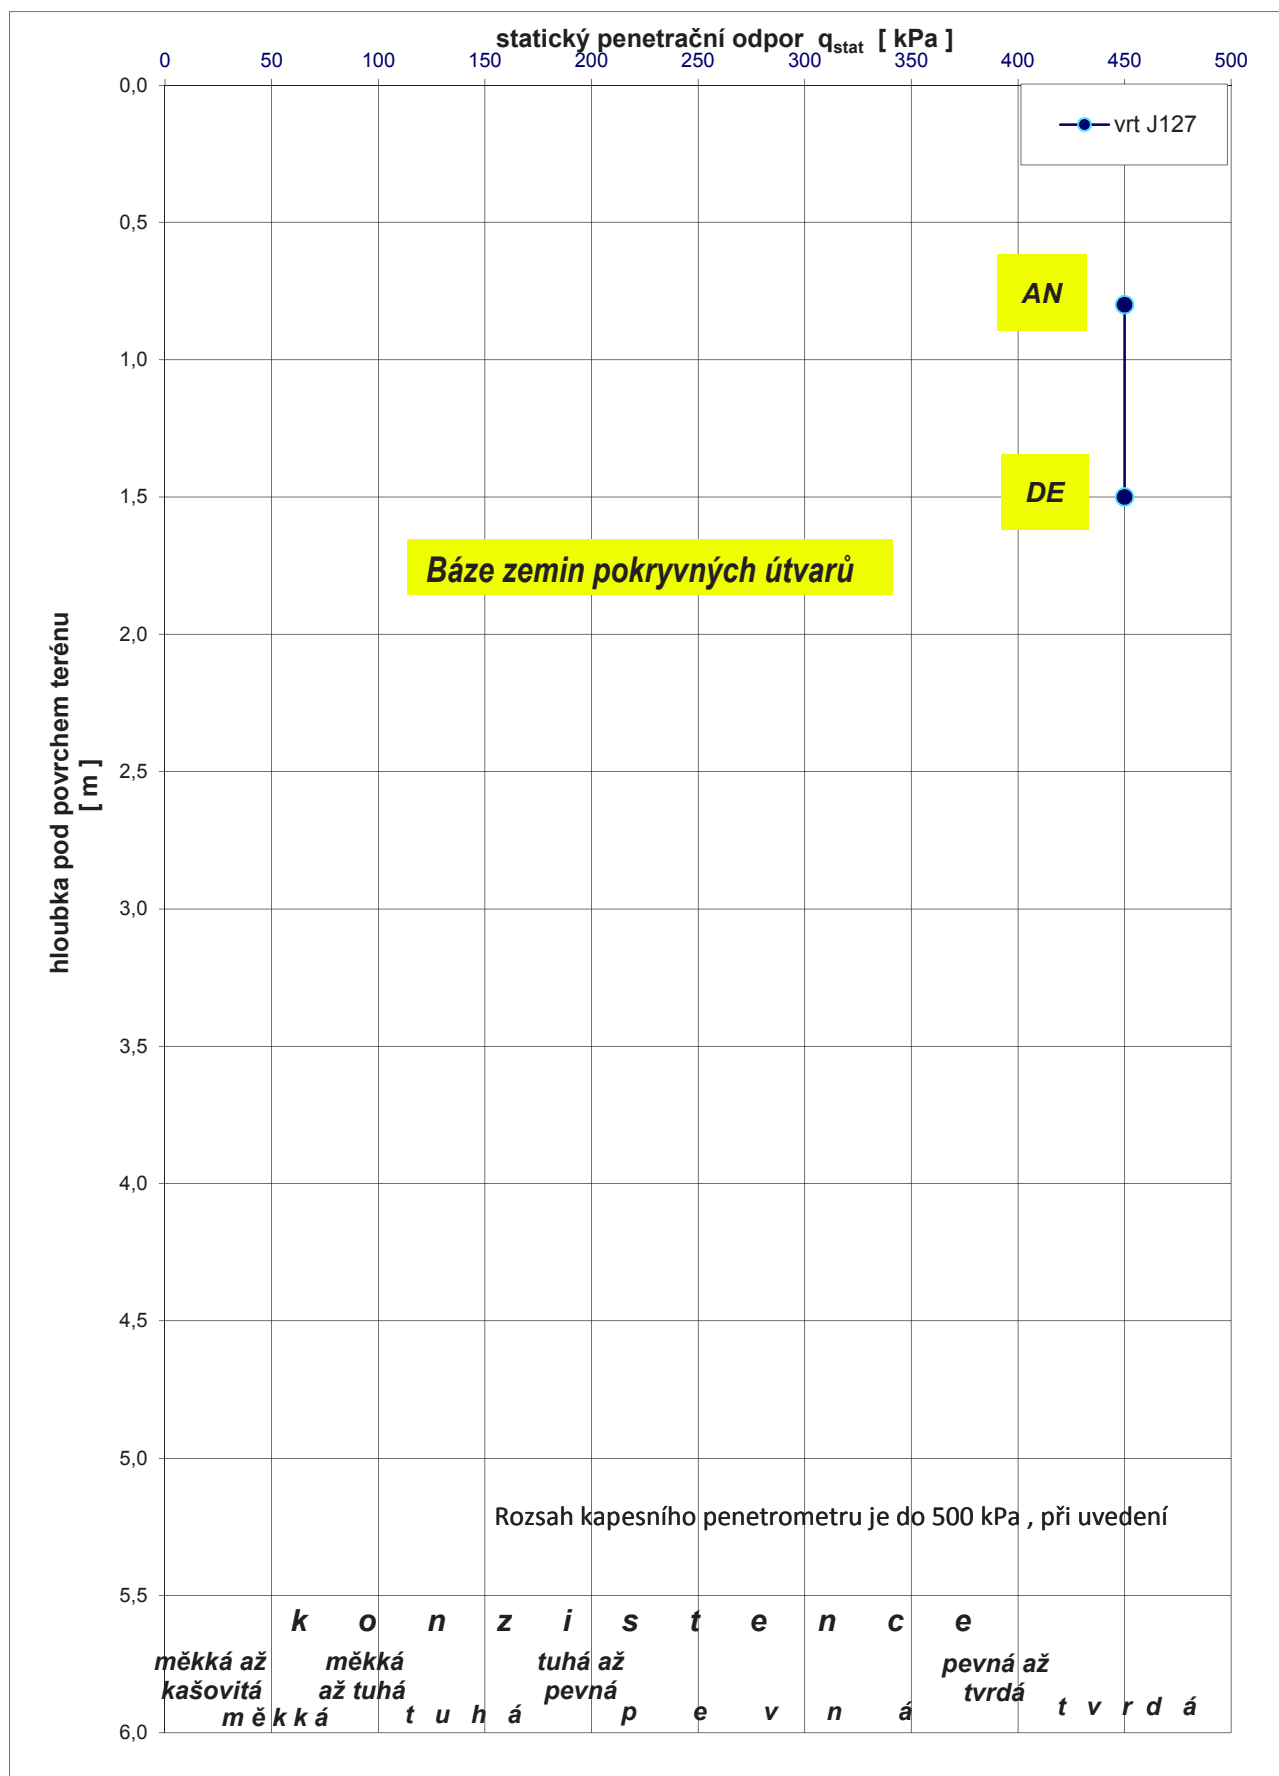
STATICKÝ PENETRAČNÍ ODPOR (kapesní penetrometr) vrtného jádra J127.

(Klasifikace J. Hudek - 1986)

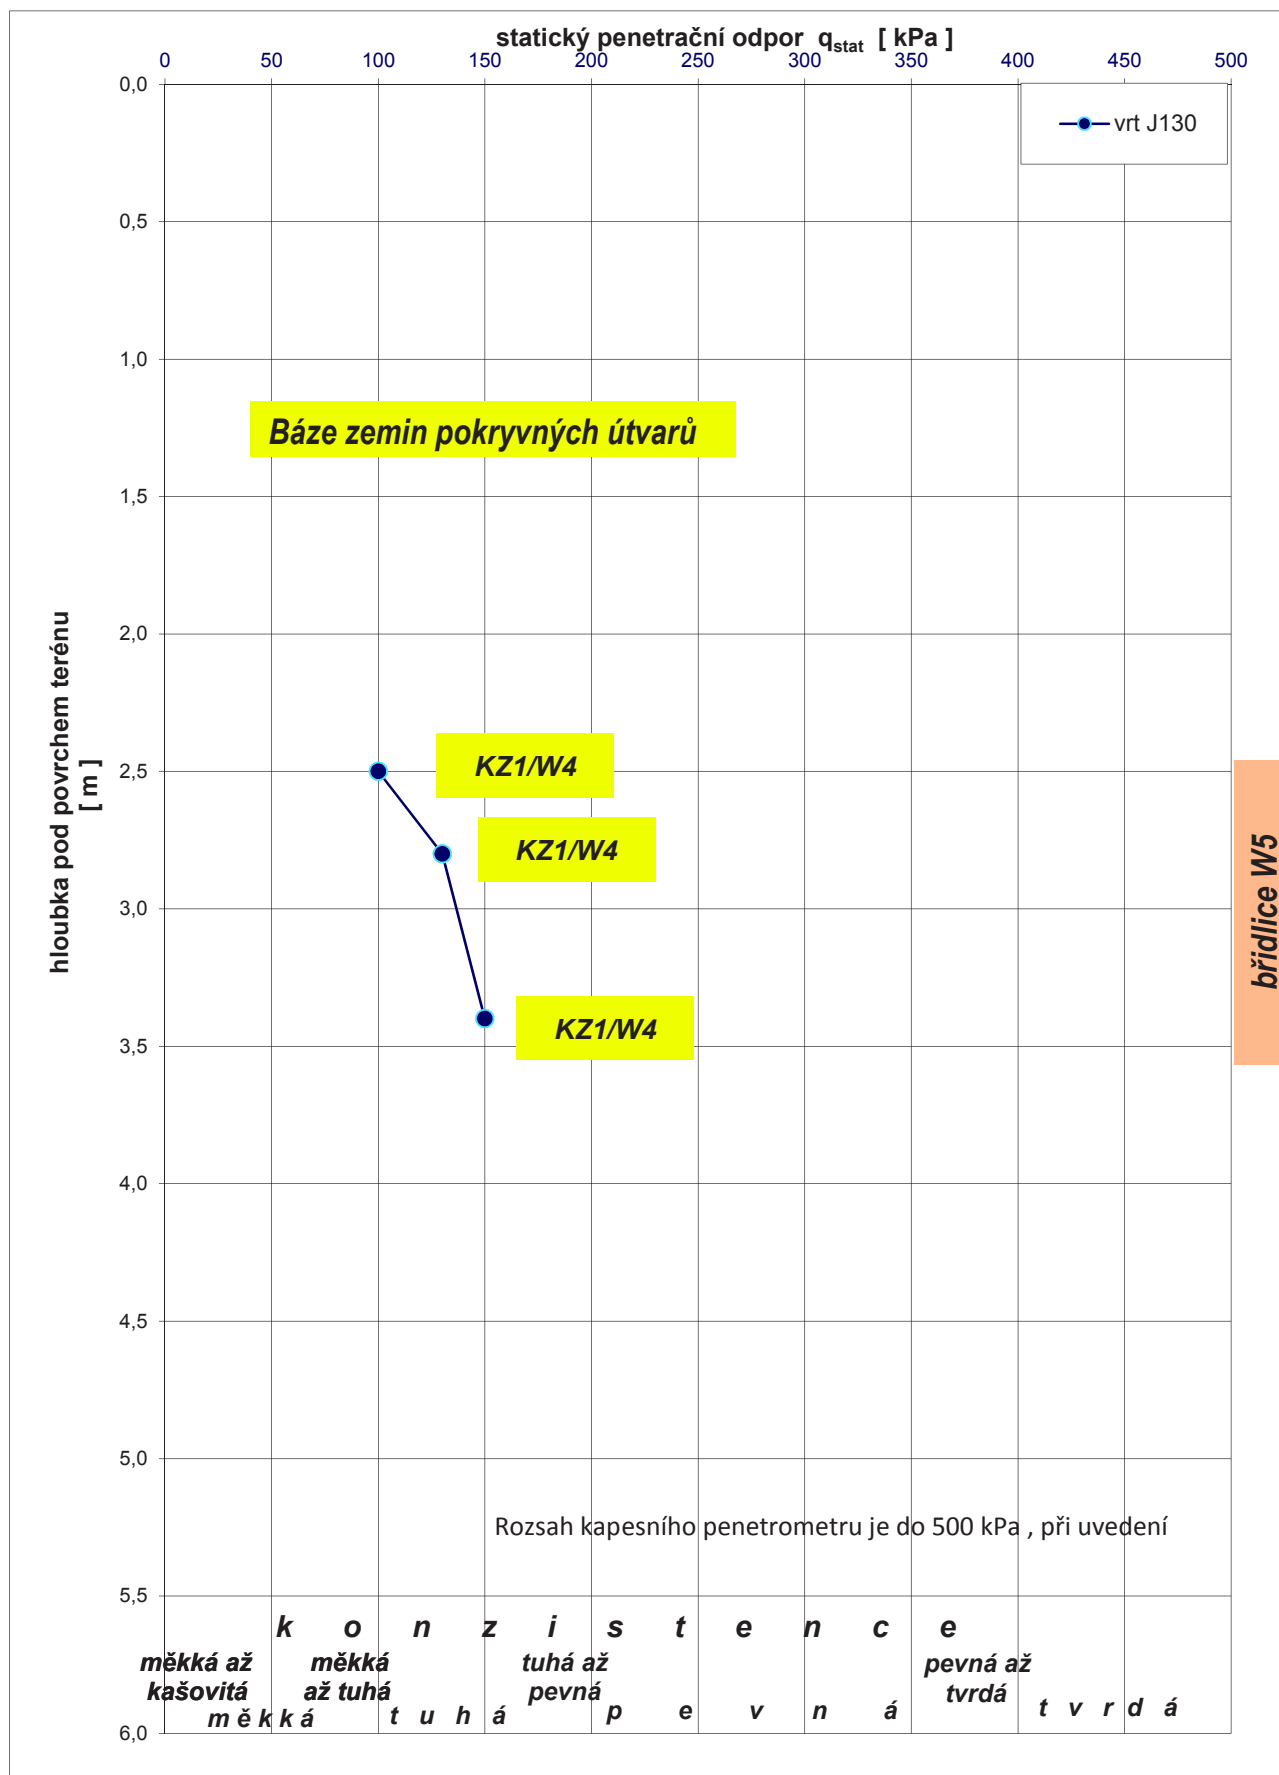
STATICKÝ PENETRAČNÍ ODPOR (kapesní penetrometr) vrtného jádra J130.
