"II/240 A II/101, PŘELOŽKA SILNIC V ÚSEKU D7-D8 III. ETAPA – OBCHVAT KRALUPY NAD VLTAVOU"

**hydrogeologický průzkum v rámci podrobného
geotechnického průzkumu**

Název úkolu: **Hydrogeologický průzkum**
„II/240 A II/101 PŘELOŽKA SILNICE V ÚSEKU D7-D8, III. ETAPA,
PODROBNÝ GTP“

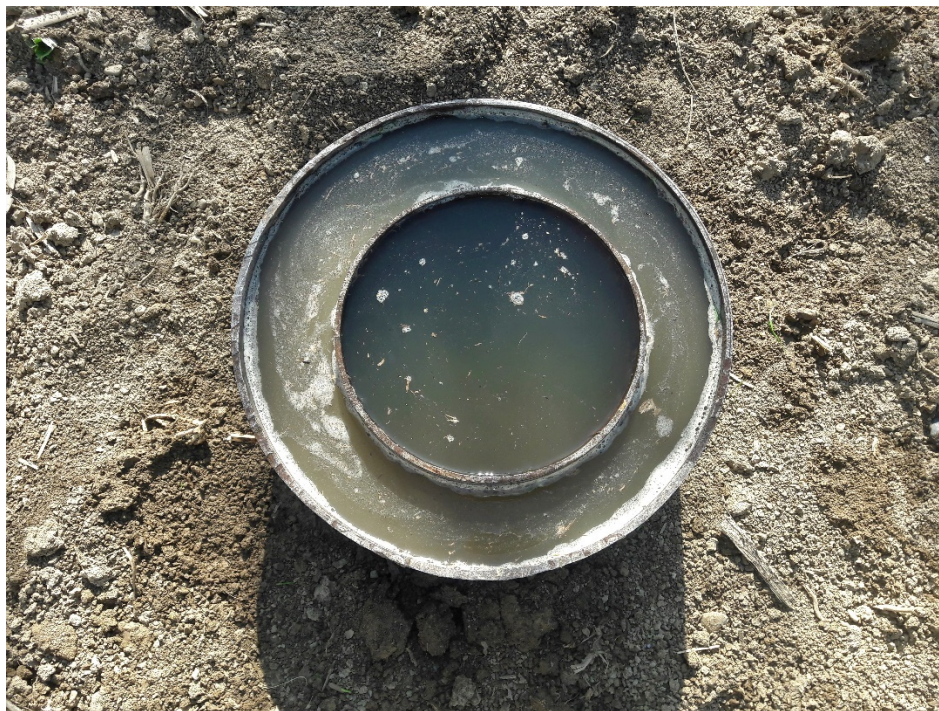
Pro ověření propustnosti mělce podpovrchové vrstvy nesaturovaných zemin byla použita mírně modifikovaná metoda měření infiltrace ve dvou soustředných prstencích - tzv. "perk test" nebo "double ring". Rozložení použitého infiltrometru je na obrázku č. 7. Dva ocelové prstence byly v soustředné pozici zaraženy 3–5 cm do testované zeminy a následně naplněny vodou. Metoda vychází z měření rychlosti poklesu hladiny ve vnitřním prstenci. Voda ve vnějším prstenci zajišťuje pouze vertikální infiltraci ve středovém prstenci. Ustálená rychlost infiltrace pak odpovídá hydraulické vodivosti ve vertikálním směru dočasně saturované vadózní zóny a v tomto případě je rovna i koeficientu vsaku.

Obrázek 7 – Rozložení prstencového infiltrometru.

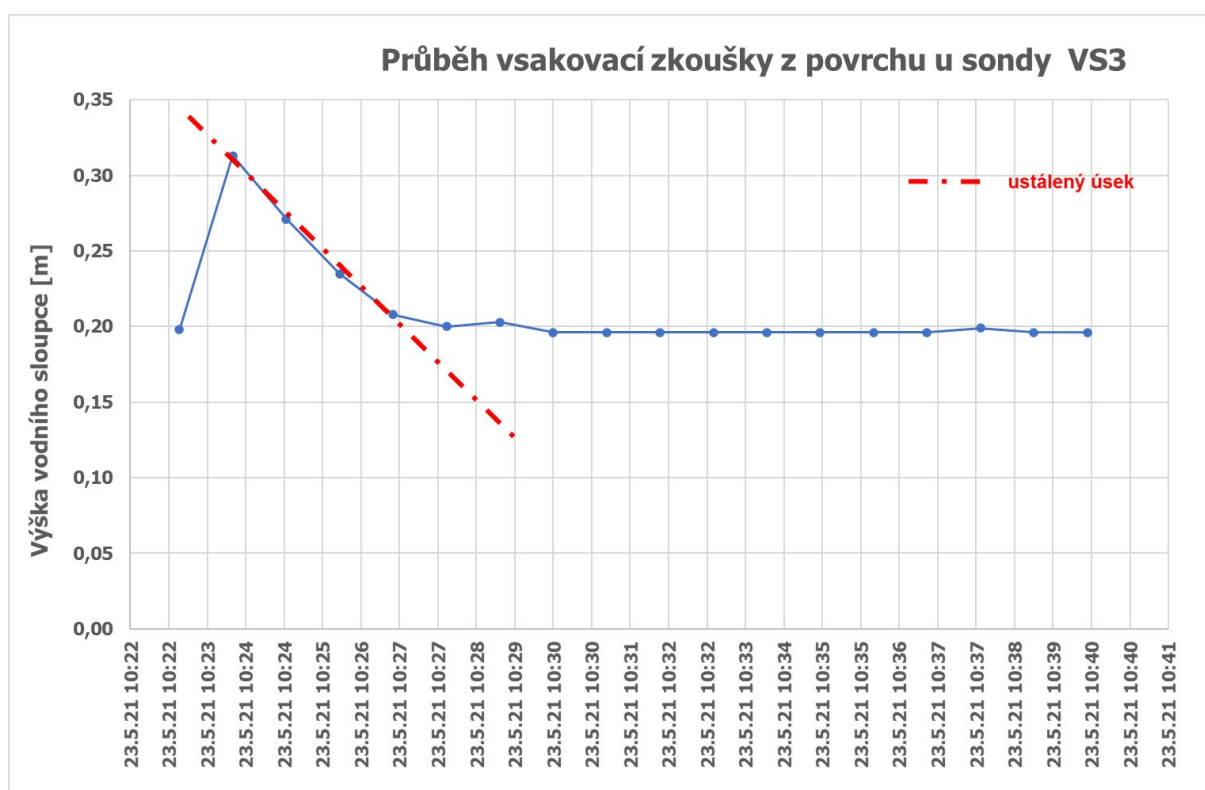
Během zkoušky byl proveden jeden nálev s velmi rychlou infiltrací vsakované vody. Byly vyhodnoceny ustálený úsek vsakování, vyznačený v grafu č. 4 s průběhem zkoušky.

Graf 4 – Průběh vsakovací zkoušky VS3

Hodnota ustálené rychlosti vsaku je $5,83 \cdot 10^{-4} \text{ ms}^{-1}$. V průběhu zkoušky přitékalo do sondy konstantní množství vody $Q_{zk} = 2,02 \cdot 10^{-5} \text{ m}^3 \text{ s}^{-1}$. K infiltraci docházelo v ploše $A_{zk} = 0,03 \text{ m}^2$. Výsledný koeficient vsaku v sondě VS3 je $k_v = 5,83 \cdot 10^{-4} \text{ ms}^{-1}$.

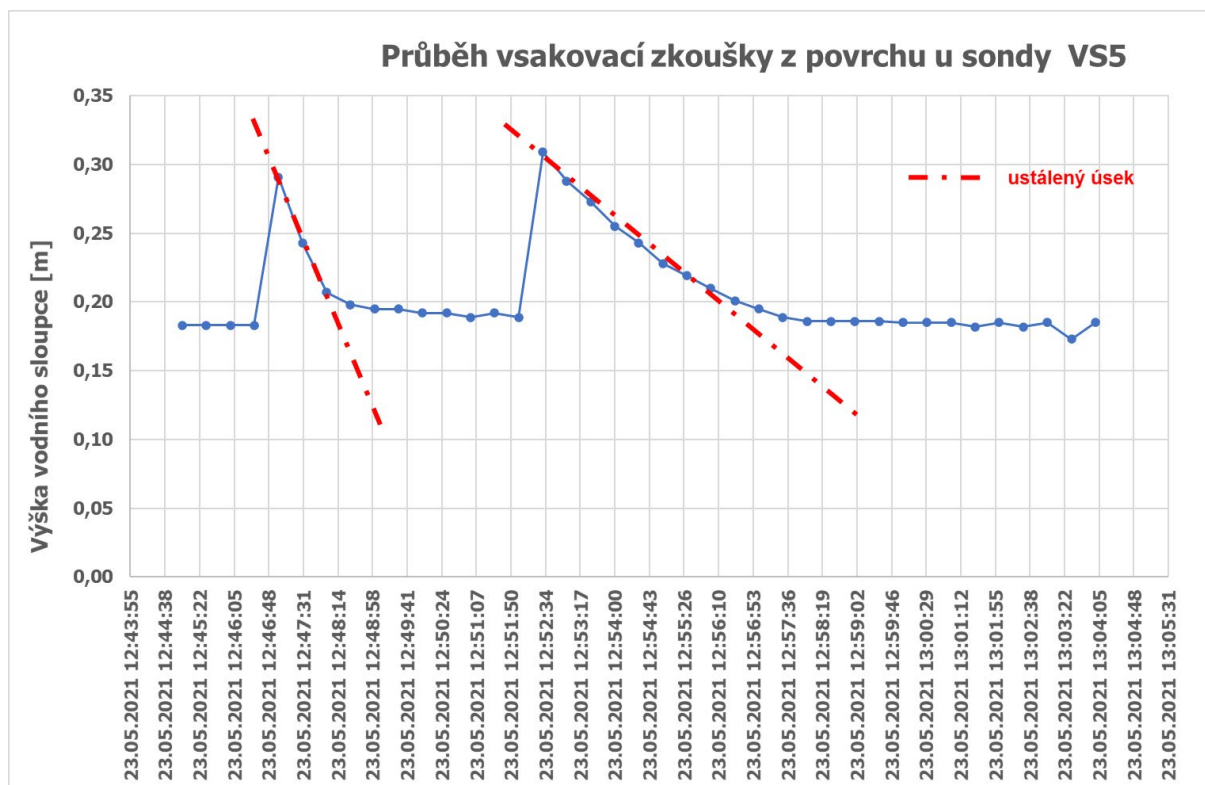
Během zkoušky byly provedeny dva nálevy s velmi rychlou infiltrací vsakované vody. Byly vyhodnoceny ustálené úseky vsakování, vyznačené v grafu č. 6 s průběhem zkoušky.

Graf 6 – Průběh vsakovací zkoušky VS5

Hodnota ustálené rychlosti vsaku u prvního nálevu je $1,40 \cdot 10^{-3} \text{ ms}^{-1}$. V průběhu zkoušky přitékalo do sondy konstantní množství vody $Q_{zk} = 4,85 \cdot 10^{-5} \text{ m}^3 \text{ s}^{-1}$. K infiltraci docházelo v ploše $A_{zk} = 0,03 \text{ m}^2$. Výsledný koeficient vsaku je $k_v = 1,40 \cdot 10^{-3} \text{ ms}^{-1}$.

Hodnota ustálené rychlosti vsaku u druhého nálevu je $4,71 \cdot 10^{-4} \text{ ms}^{-1}$. V průběhu zkoušky přitékalo do sondy konstantní množství vody $Q_{zk} = 1,63 \cdot 10^{-5} \text{ m}^3 \text{ s}^{-1}$. K infiltraci docházelo v ploše $A_{zk} = 0,03 \text{ m}^2$. Výsledný koeficient vsaku je $k_v = 4,71 \cdot 10^{-4} \text{ ms}^{-1}$.

V opakovaném nálevu došlo k výraznému zpomalení rychlosti vsakování následkem postupné saturace půdního horizontu vodou.

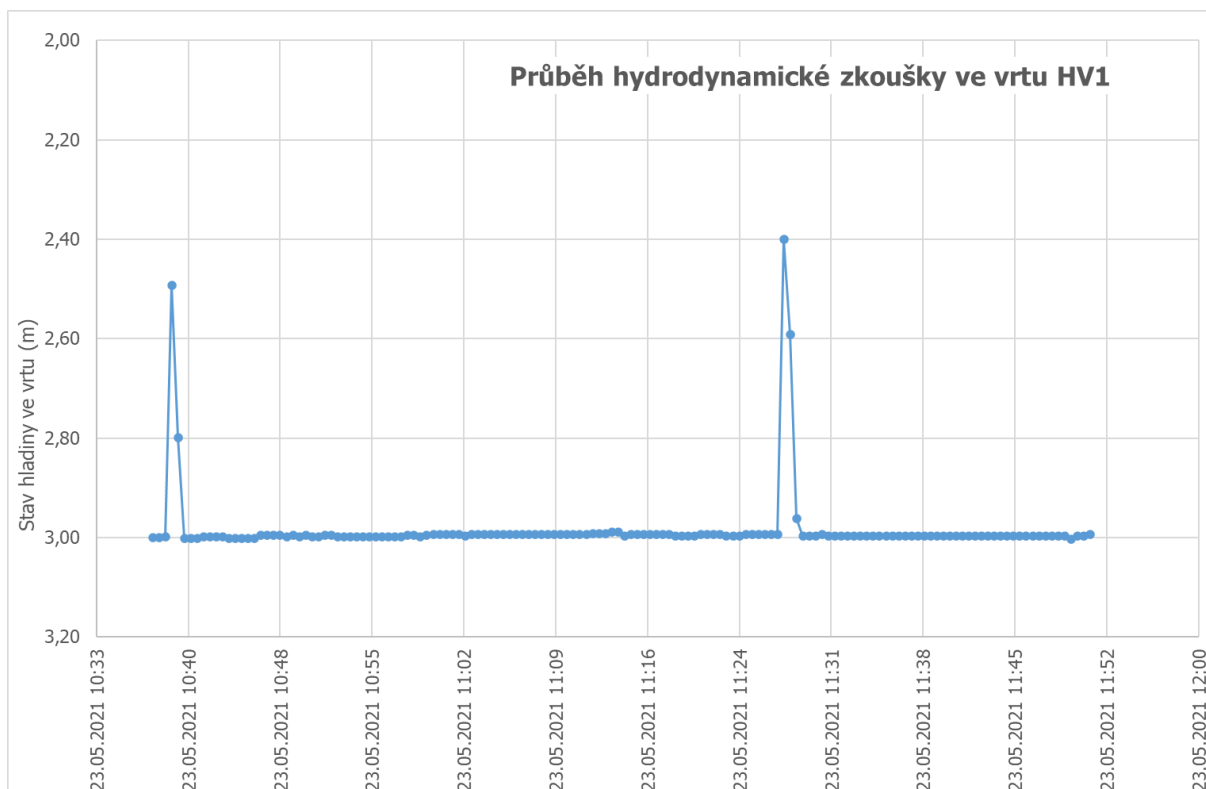
Po nalití vody do vrtu docházelo k velmi rychlé infiltraci do okolního horninového prostředí. Testované štěrky jsou dobře propustné pro vodu. Průběh zkoušky je znázorněn na grafu č. 1.

Graf 1 – Průběh hydrodynamické zkoušky (nálevová zkouška) ve vrtu HV1

Hodnoty vodivosti $1,4 \cdot 10^{-3} \text{ ms}^{-1}$ odpovídají průměrným hodnotám pro zastižený geologický profil. Jedná se o dobře propustnou nesaturovanou polohu fluvialních štěrků. Zjištěná hydraulická vodivost odpovídá částečně saturovanému prostředí s II. třídou propustnosti, prostředí pro vodu silně propustné (Jetel, 1982).

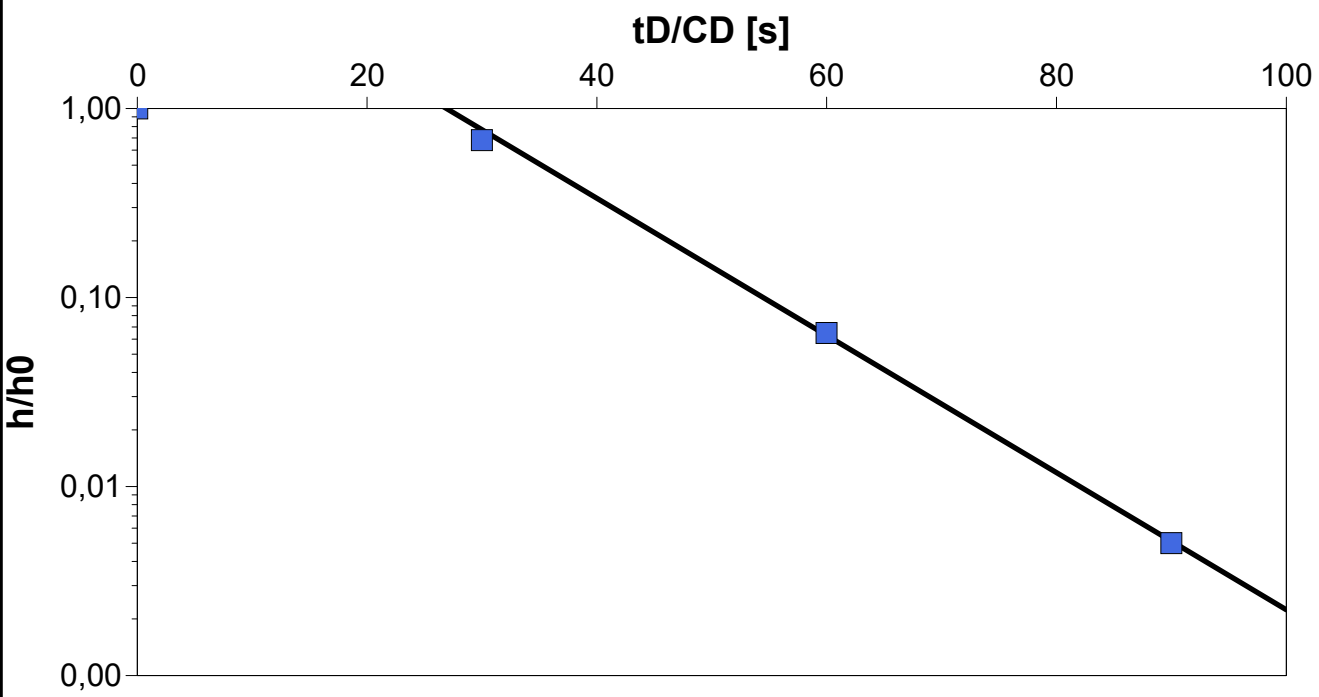
</div>				
Calculation using Hvorslev				
Observation Well	Hydraulic Conductivity [m/s]			
HV1	$1,67 \times 10^{-3}$

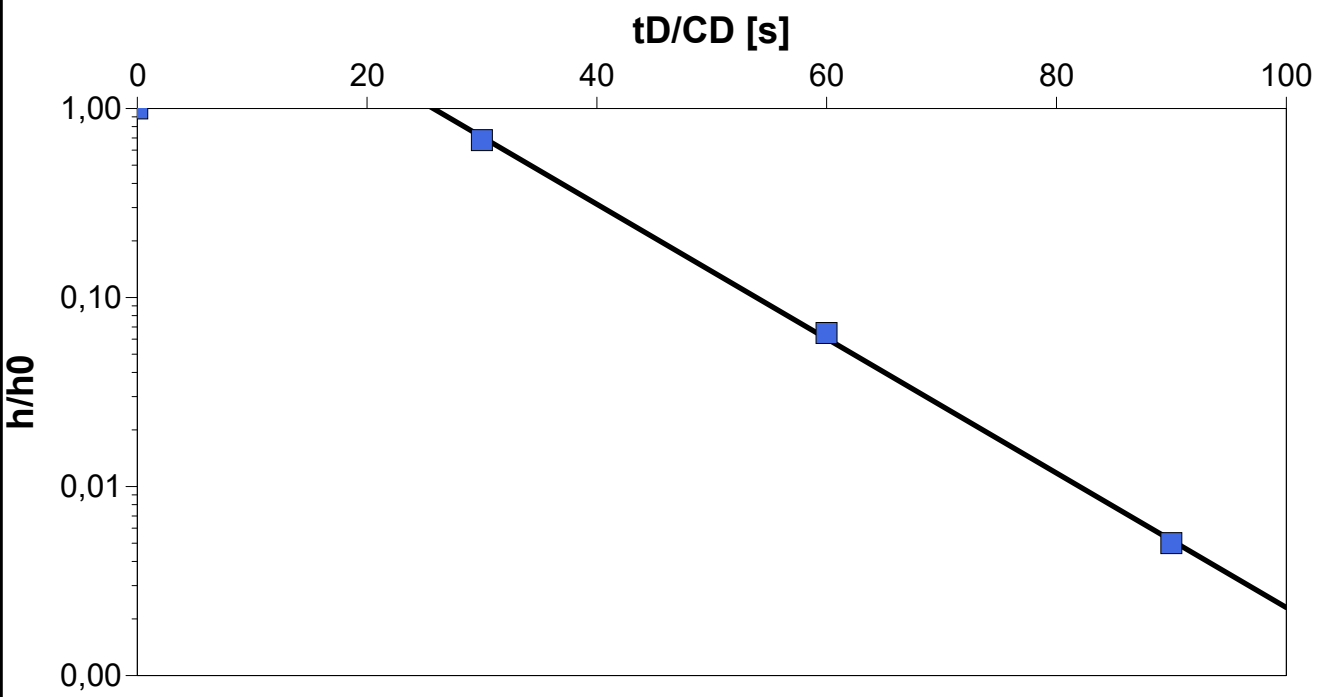
</div>				
Calculation using Bouwer & Rice				
Observation Well	Hydraulic Conductivity			
	[m/s]			
HV1	$1,17 \times 10^{-3}$
