DIAGNOSTICKÝ PRŮZKUM
KONSTRUKCE VOZOVKY
SILNICE III/2406
VELKÉ PŘÍLEPY
KM 0,000 - 0,670

Zpráva č. DV-25-024-5 z 05/2025

III/2406 Velké Přílepy, km 0,000-0,670

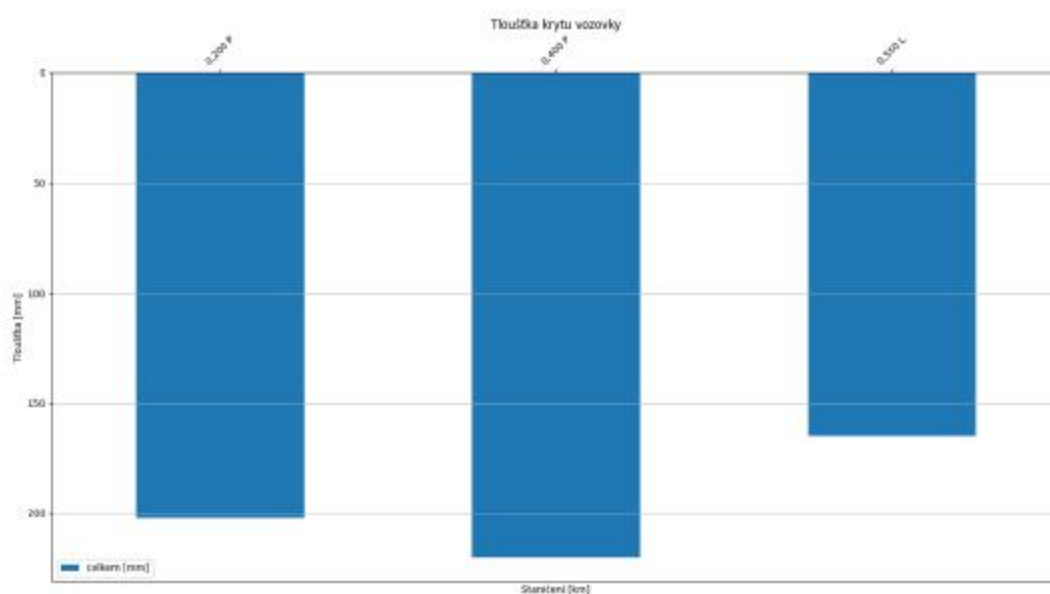
Graf 1

Na vybraných místech výše citovaného úseku byly odebrány celkem 3 jádrové vývrty. Konstrukční vrstvy krytu vozovky tvoří obrusná AC vrstva v průměrné tloušťce 35 mm, ložní AC vrstva v průměrné tloušťce 41 mm, I. podkladní AC vrstva v průměrné tloušťce 38 mm, II. podkladní vrstva AC v průměrné tloušťce 38 mm, III. podkladní vrstva AC (JV č. 1,2) v průměrné tloušťce 66 mm. Průměrná tloušťka celého asfaltového souvrství je 196 mm. Stanovení tlouštěk bylo provedeno dle ČSN EN 12697-36. Počet odebraných jádrových vývrtů odpovídá zadání objednatele. Dokumentace a popis JV jsou uvedeny v příloze č. III.

Tloušťky jednotlivých vrstev a celková tloušťka asfaltového souvrství jsou uvedeny v následující tabulce a znázorněny v grafu.

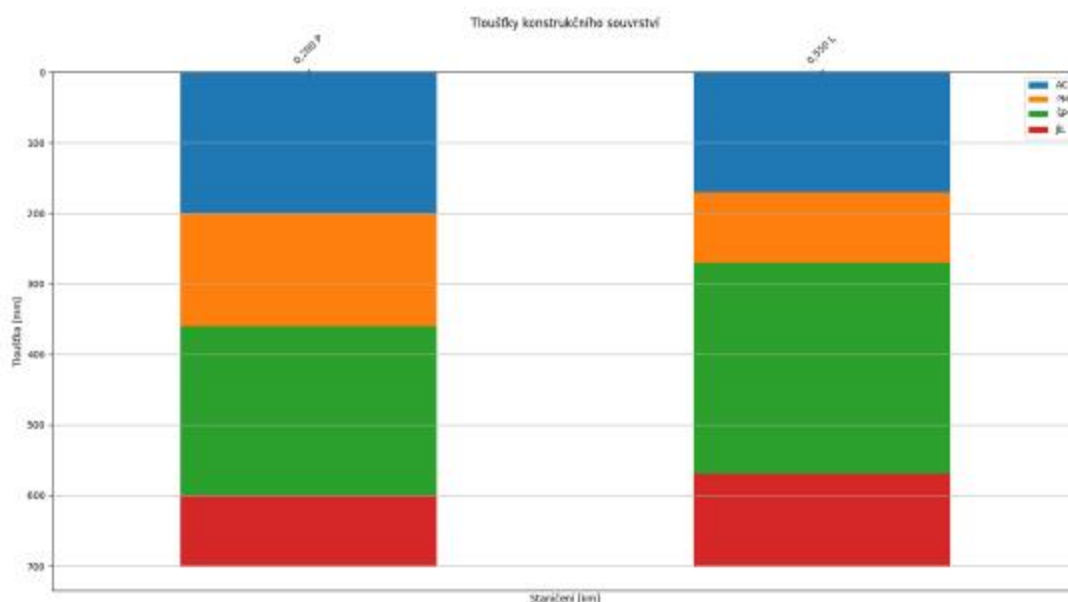
Graf 2

Na vybraných místech výše citovaného úseku byly provedeny celkem 2 geotechnické vrtané sondy k identifikaci druhu a stavu jednotlivých konstrukčních vrstev. Sondy byly provedeny do hloubky 0,7 m. Počet provedených sond odpovídá zadání objednatele. Dokumentace a popis GS jsou uvedeny v příloze č. IV.

Tloušťky jednotlivých konstrukčních vrstev jsou uvedeny v následujících tabulkách a znázorněny v grafu:

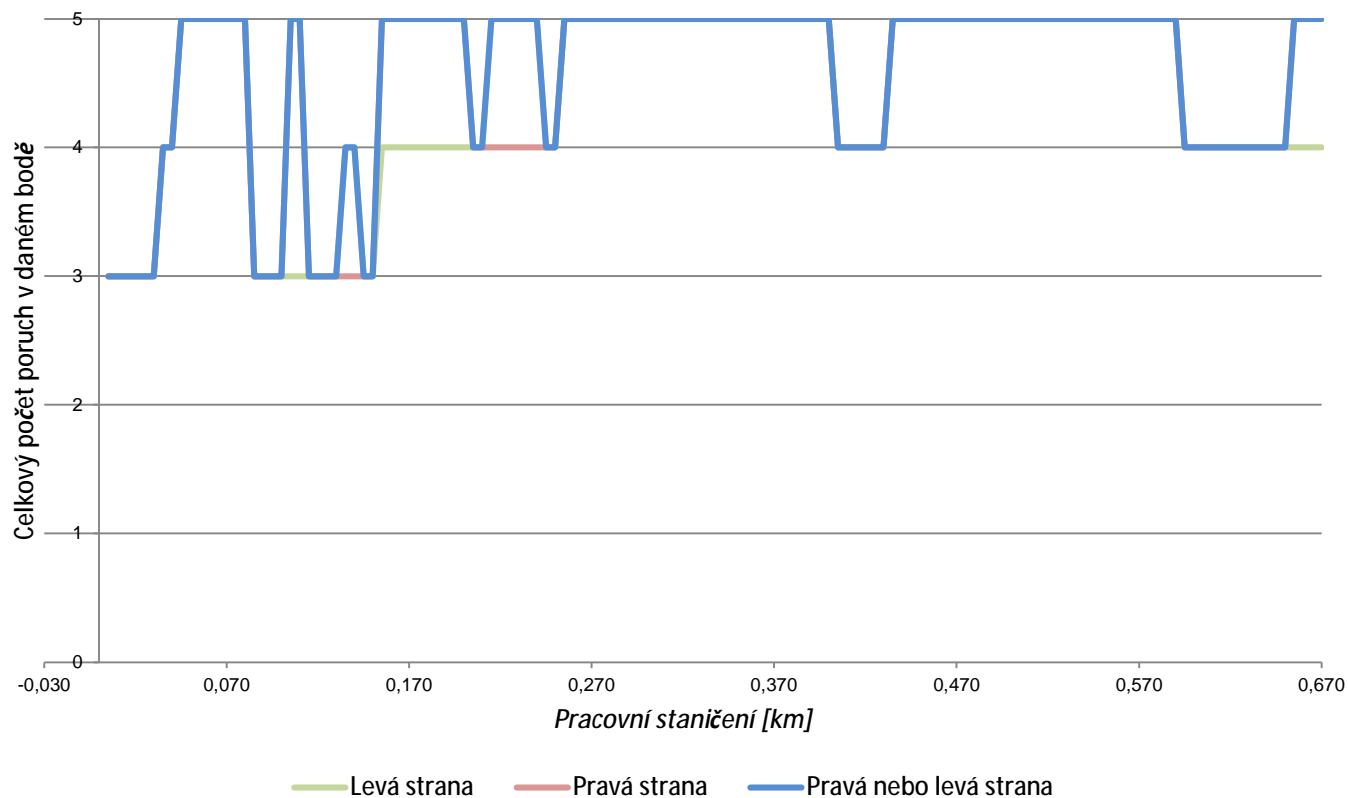
Součtový graf poruch

Povrch vozovky je zasažen kavernami a ztrátou asfaltového tmelu, místy přecházející do hloubkové koroze. Na vozovce se nachází vysoké množství sítových trhlin. Vozovka je plošně deformována nepravidelným zvlněním a lokálními poklesy. Protokol VIP je uveden v příloze č. II.

Název poruchy	Celková délka postižených částí [m]			% zastižené délky komunikace			% ze všech zastižených poruch		
	L	P	L nebo P	L	P	L nebo P	L	P	L nebo P
Kaverny	670	670	670	100,0	100,0	100,0	21,9	21,9	21,9
Ztráta asfaltového tmelu	670	670	670	100,0	100,0	100,0	21,9	21,9	21,9
Hlubková koroze	670	670	670	100,0	100,0	100,0	21,9	21,9	21,9
Síťové trhliny	390	430	470	58,2	64,2	70,1	12,7	14,1	15,4
Místní pokles	0	10	10	0,0	1,5	1,5	0,0	0,3	0,3
Plošná deformace vozovky	570	570	570	85,1	85,1	85,1	18,6	18,6	18,6

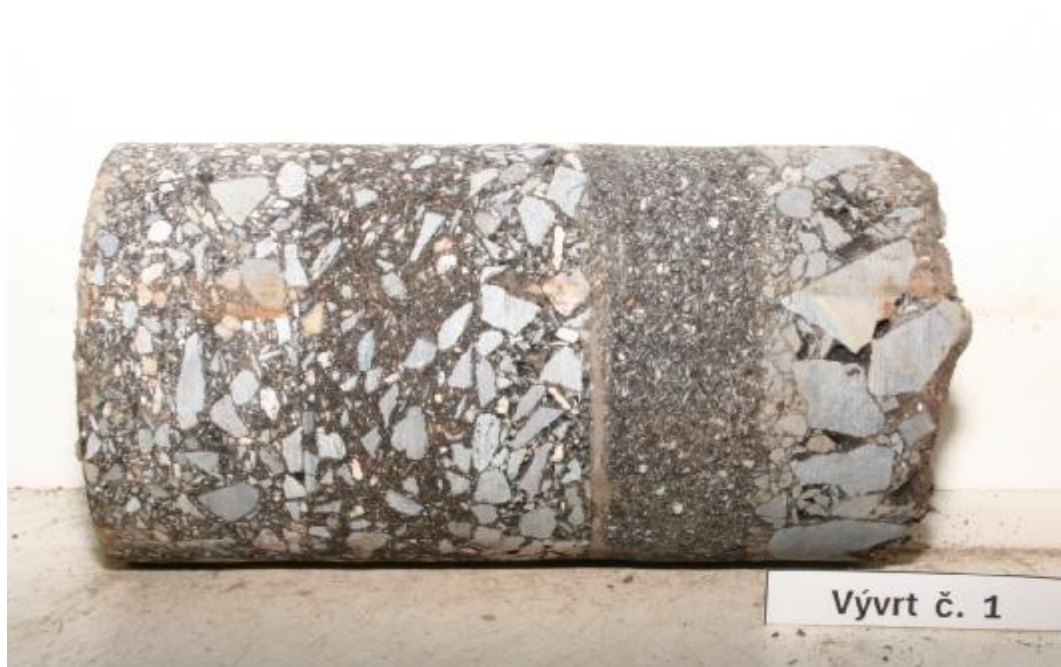
VÝVRT Č. 1 - staničení km 0,200 P

12,3 kN	AC 11	30 mm
6,9 kN	AC 16	37 mm
4,7 kN	AC 16	50 mm
5,8 kN	AC 11	35 mm
	AC 11	50 mm
	PM	68 mm

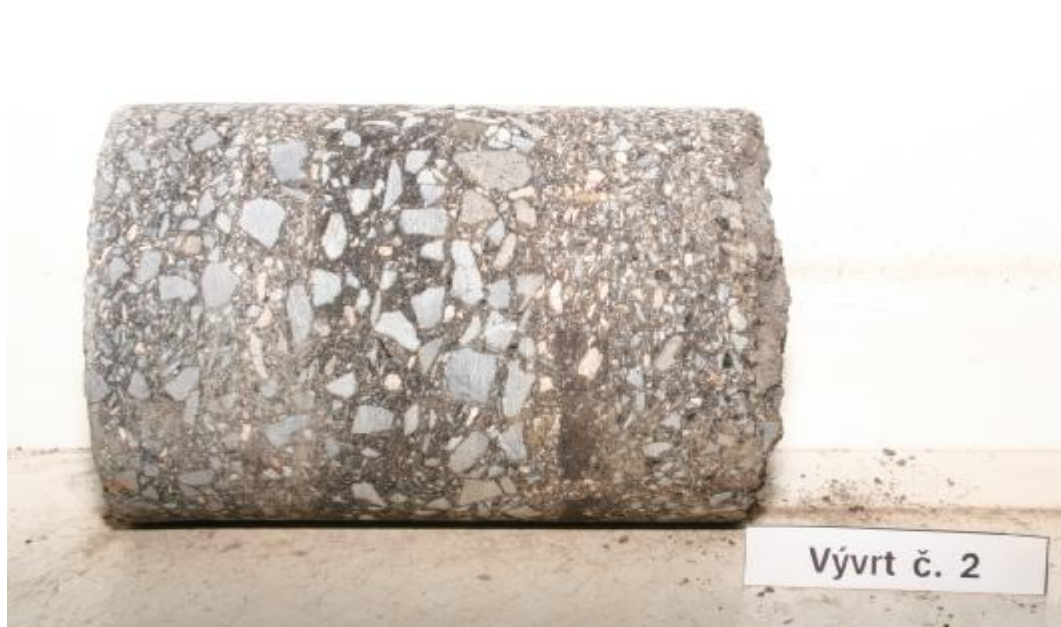
VÝVRT č. 2 - staničení km 0,400 P

8,6 kN	AC 11	40 mm
5,2 kN	AC 16	30 mm
3,3 kN	AC 16	38 mm
7,1 kN	AC 11	30 mm
	AC 11	82 mm

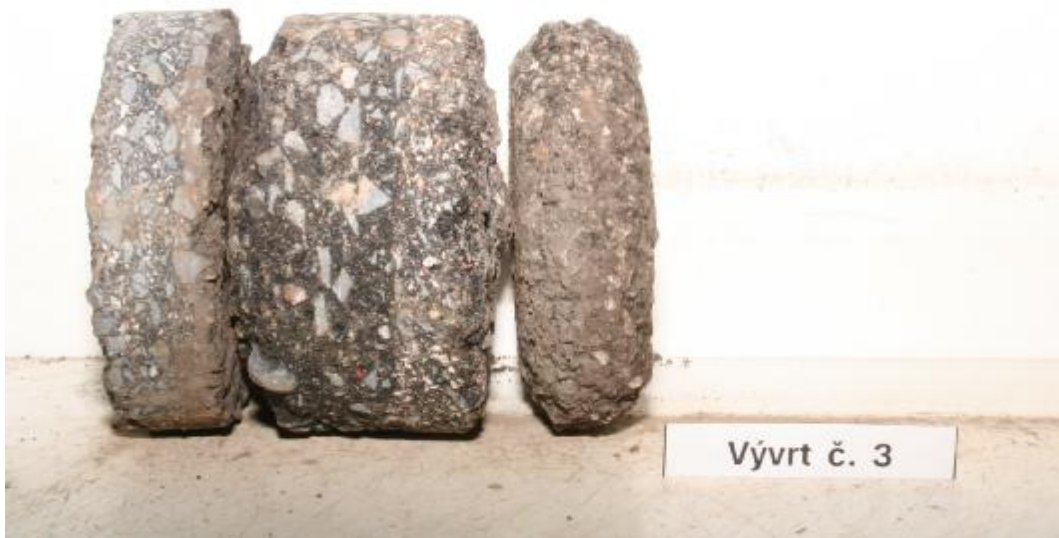
VÝVRT č. 3 - staničení km 0,550 L

nespojeno

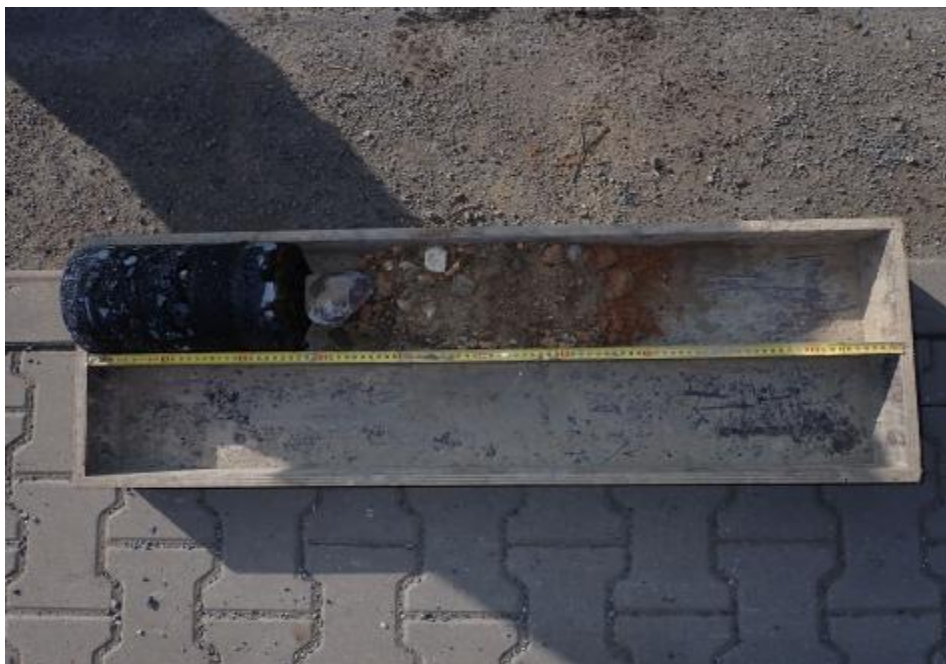
SONDA č. 1 - staničení km 0,200 P

tloušťka vrstvy	
AC	200 mm
PM	160 mm
ŠP	240 mm
F6 CL JII se střední plasticitou	100 mm

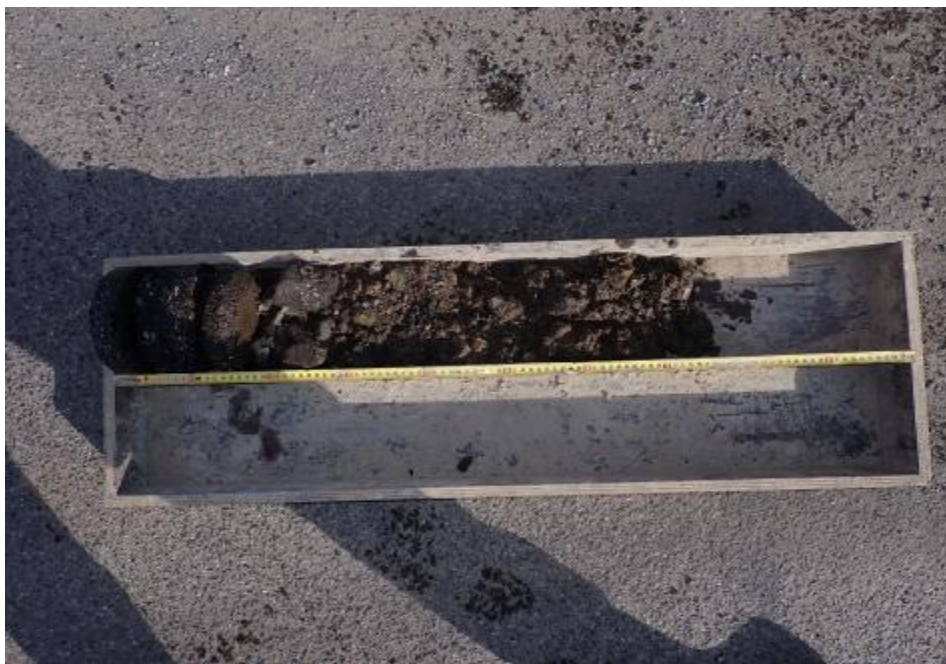
SONDA č. 2 - staničení km 0,550 L

AC	170 mm
PM	100 mm
ŠP	300 mm
F6 CL Jíl se střední plasticitou	130 mm

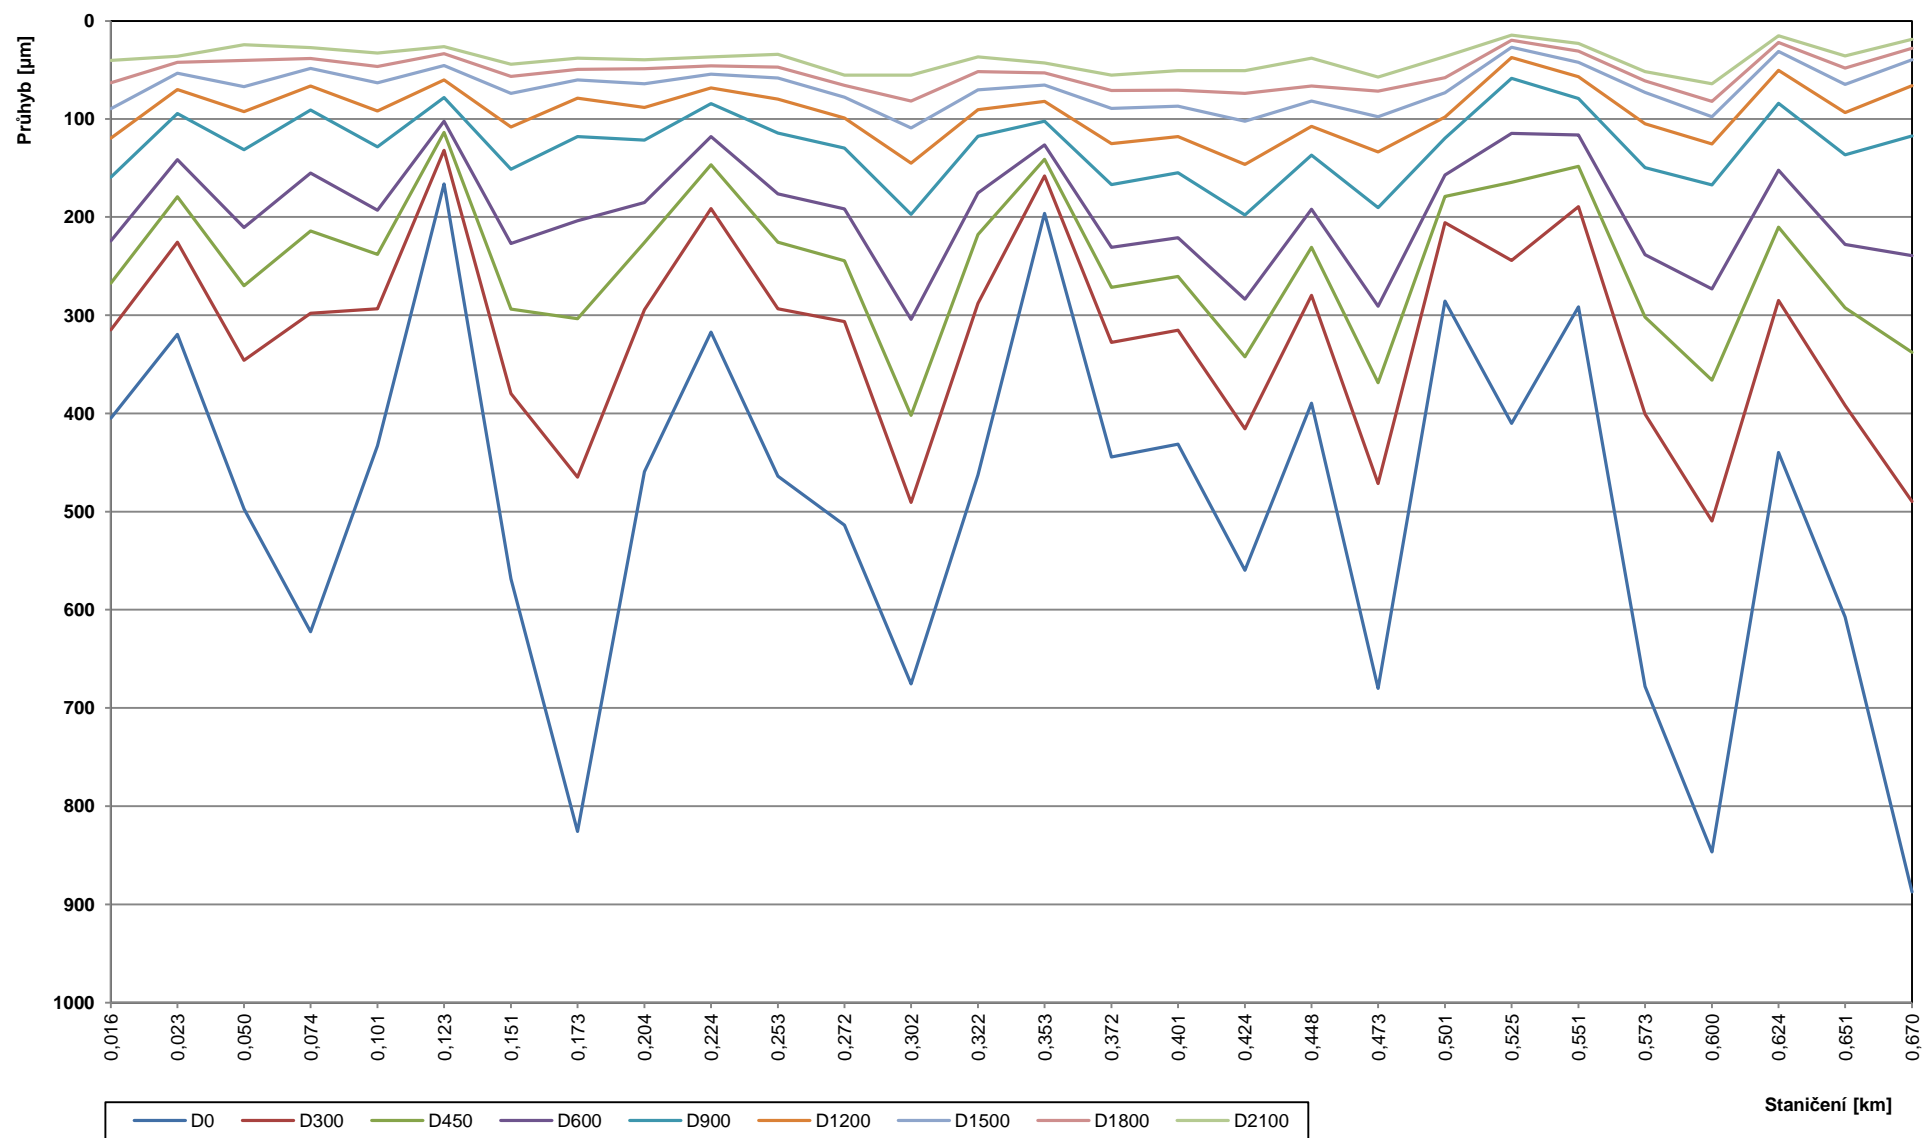
Naměřené průhyby

Bodové měření únosnosti konstrukce rázovým zařízením FWD bylo provedeno v kroku 25 m. Měřen byl pravý i levý jízdní pruh. Z naměřených průhybů byly vzhledem k dopravnímu zatížení a konstrukční skladbě vypočteny moduly pružnosti. Návrhové období = 25 roků, návrhová úroveň porušení D1. Výsledky měření únosnosti prokázaly, že konstrukce vozovky v citovaném úseku je místy nehomogenní a místy nedostatečná. Dosažené výsledky měření únosnosti, zjištěné průhyby, vypočtené rázové moduly pružnosti jsou uvedeny v příloze V.

Parametry pro výpočet: Poloměr zatěžovací desky: 150 mm; referenční teplota: 20 °C; zatížení: 50 kN

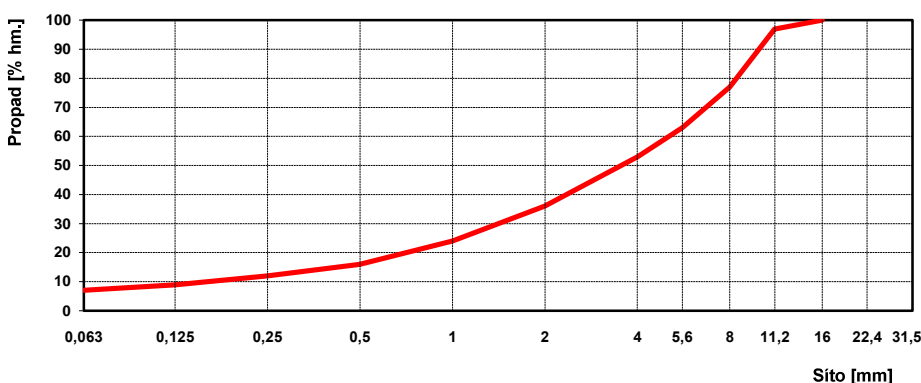
Zrnitost kameniva

Síto	Propad [% hm.]
16 mm	100
11,2 mm	97
8 mm	77
5,6 mm	63
4 mm	53
2 mm	36
1 mm	24
0,5 mm	16
0,25 mm	12
0,125 mm	9
0,063 mm	7,0

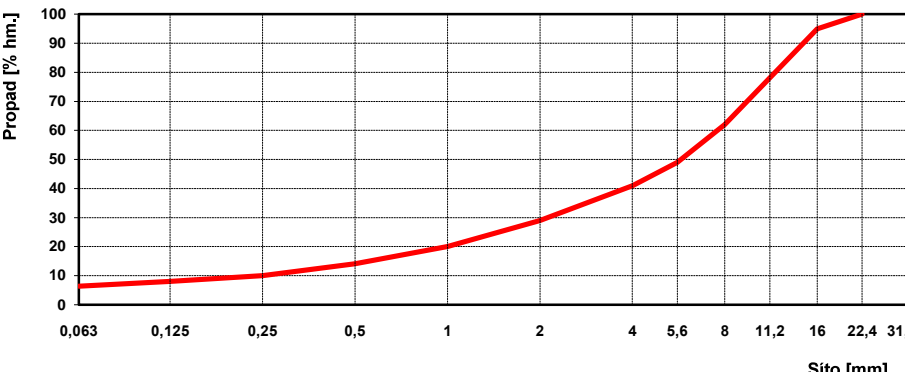
Zrnitost kameniva	
				Síto	Propad [% hm.]
				22,4 mm	100
				16 mm	95
				11,2 mm	78
				8 mm	62
				5,6 mm	49
				4 mm	41
				2 mm	29
				1 mm	20
				0,5 mm	14
				0,25 mm	10
				0,125 mm	8
				0,063 mm	6,4

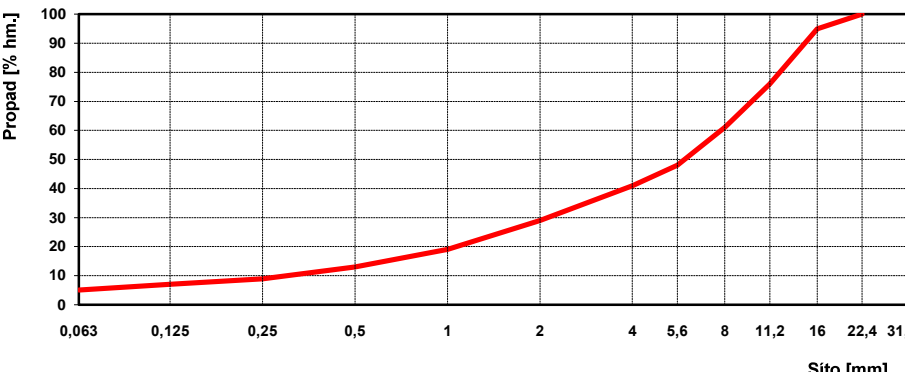
Zrnitost kameniva	
				Síto	Propad [% hm.]
				22,4 mm	100
				16 mm	95
				11,2 mm	76
				8 mm	61
				5,6 mm	48
				4 mm	41
				2 mm	29
				1 mm	19
				0,5 mm	13
				0,25 mm	9
				0,125 mm	7
				0,063 mm	5,1

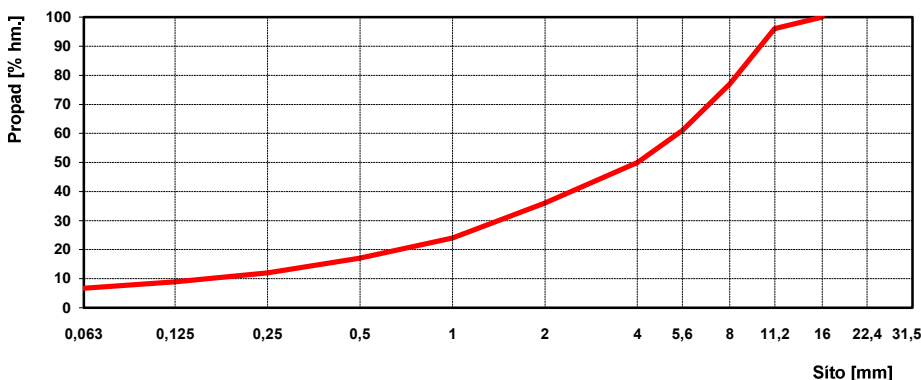
Síto	Propad [% hm.]
16 mm	100
11,2 mm	96
8 mm	77
5,6 mm	61
4 mm	50
2 mm	36
1 mm	24
0,5 mm	17
0,25 mm	12
0,125 mm	9
0,063 mm	6,7
