DIAGNOSTICKÝ PRŮZKUM  
KONSTRUKCE VOZOVKY  
SILNICE II/240 VELKÉ PŘÍLEPY  
KM 3,850 - 4,500

Zpráva č. DV-25-024-1A z 05/2025

Krajská správa a údržba silnic  
Středočeského kraje, p.o.  
Zborovská 11  
150 21 Praha 5

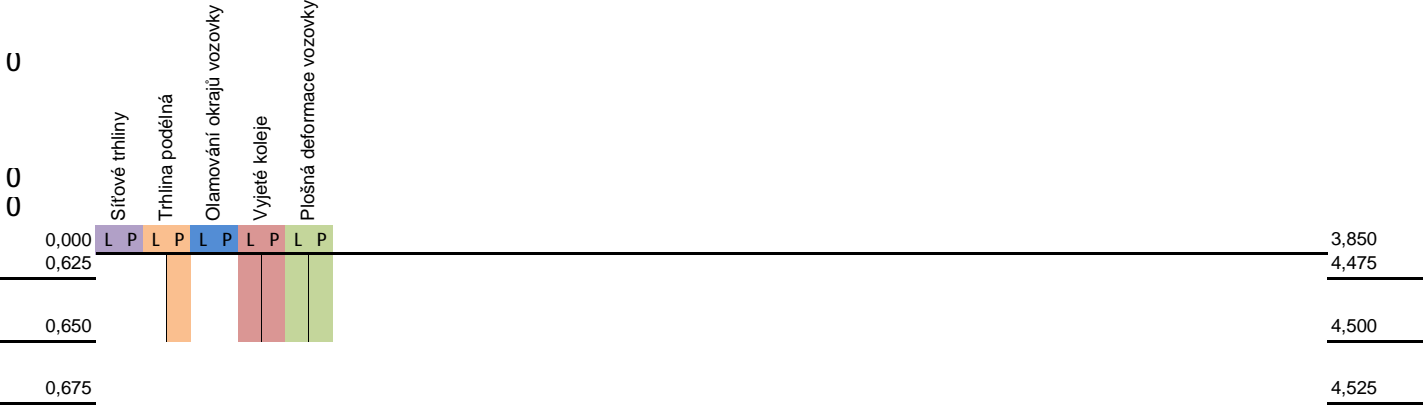
## Záznamový list poruchy: Síťové trhliny

Název poruchy:	Síťové trhliny	Číslo dle TP 82 :	17	Číslo dle. č. ŘSD:	8				
Popis:	V první fázi se podobají mozaikovým trhlinám, ale zasahují všechny asfaltové vrstvy vozovky. Velikost ok je přibližně podle tloušťky asfaltových vrstev 10 - 40 cm.								
Statistické zpracování:	Celková délka poškozených částí [m]			% zastižené délky komunikace			% ze všech zastižených poruch		
	L	P	L nebo P	L	P	L nebo P	L	P	L nebo P
	140	190	230	21,5	29,2	35,4	7,1	9,7	11,7
Poznámka:

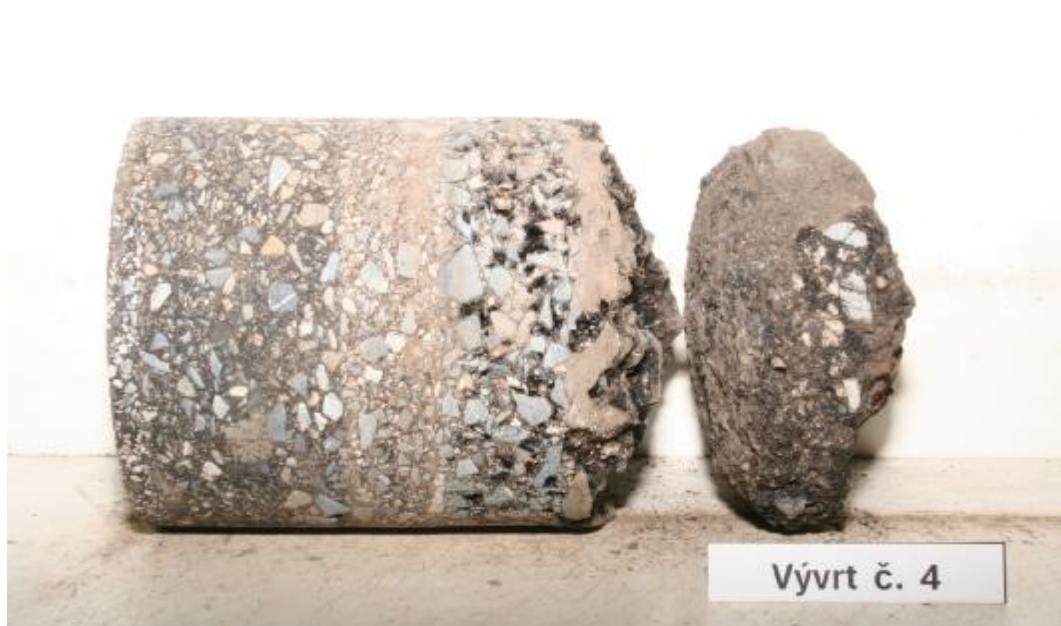
tloušťka vrstvy

3,9 kN	AC 8	40 mm
8,0 kN	AC 16	35 mm
7,1 kN	AC 16	30 mm
nespojeno	AC 16	70 mm
	AC 16	75 mm

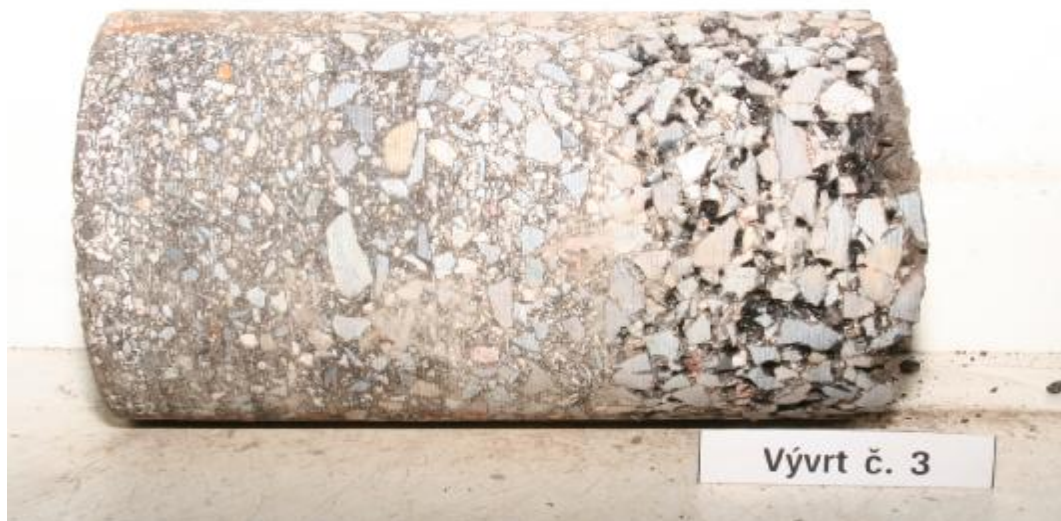
tloušťka vrstvy

4,0 kN	AC 8	20 mm
	AC 16	52 mm
7,4 kN		
	AC 16	38 mm
6,3 kN		
	AC 16	50 mm
2,9 kN		
	AC 16	100 mm

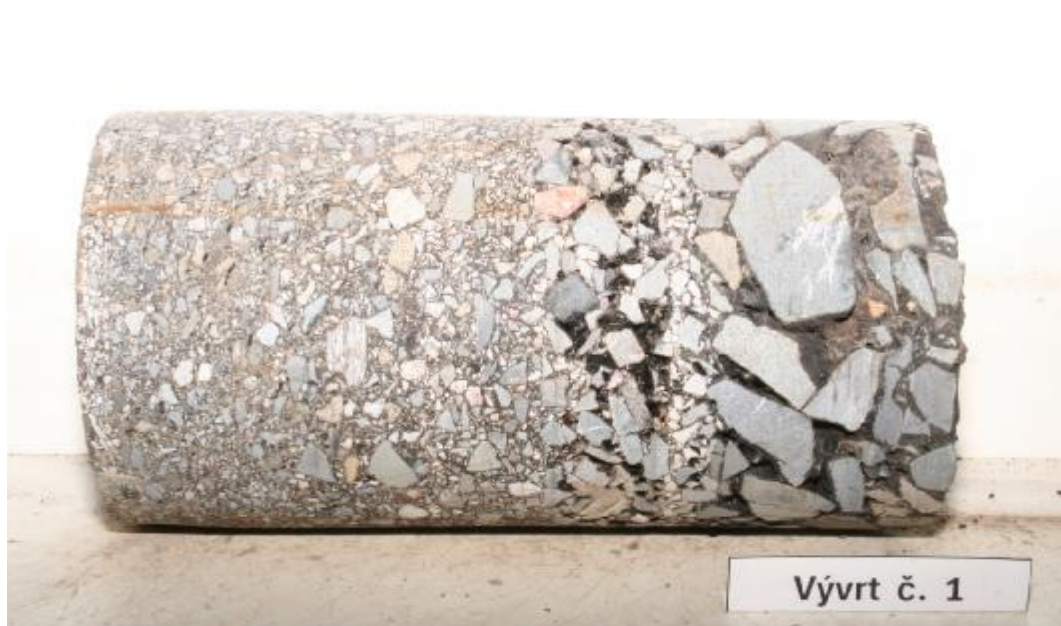
tloušťka vrstvy

12,3 kN	AC 8	63 mm
8,2 kN	AC 16	40 mm
6,4 kN	AC 16	40 mm
	AC 16	40 mm
	PM	87 mm

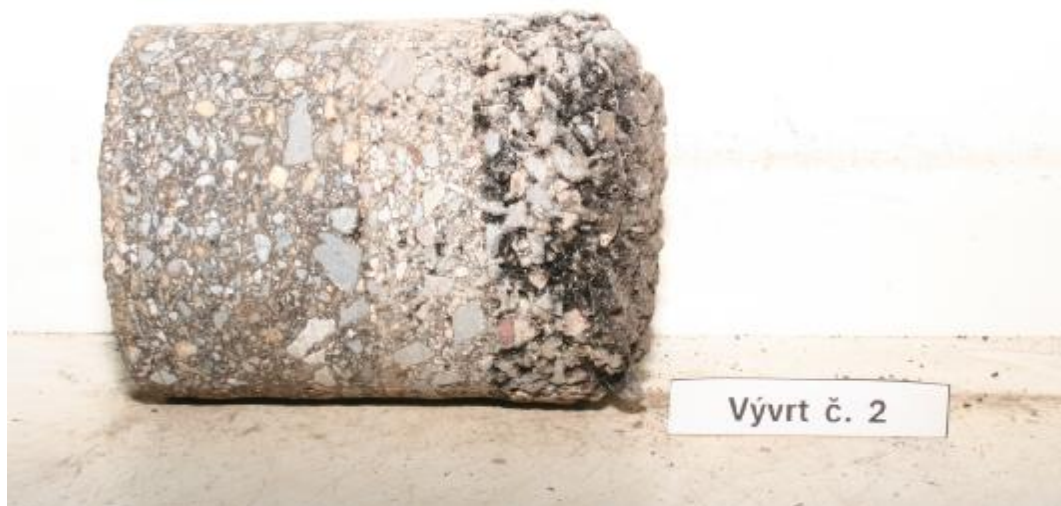
tloušťka vrstvy

6,7 kN	AC 8	45 mm
6,0 kN	AC 16	38 mm
5,2 kN	AC 16	40 mm
	AC 16	47 mm

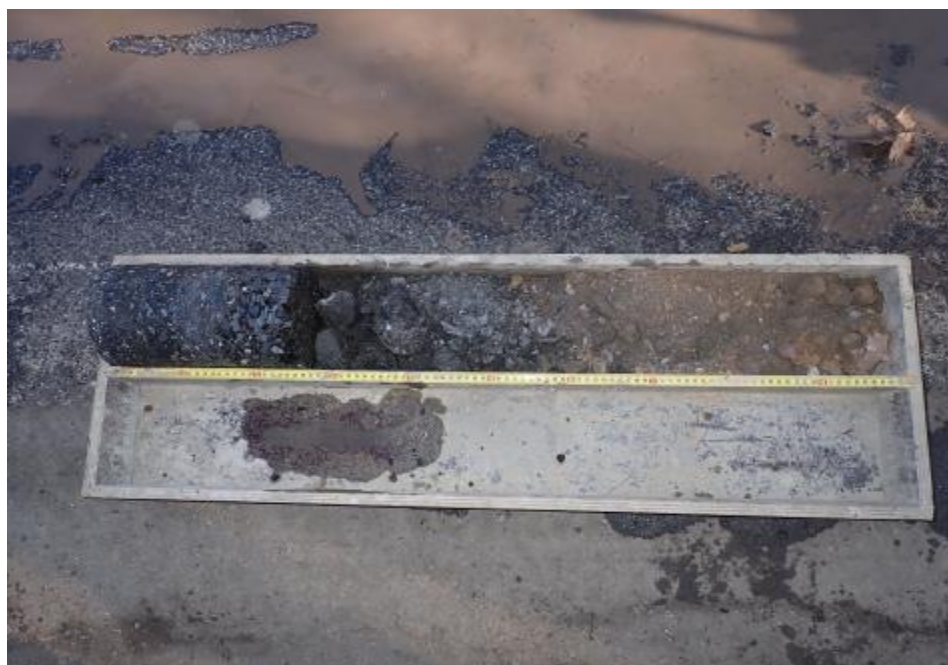
SONDA č. 2 - staničení km 4,050 L

tloušťka vrstvy	
AC	260 mm
AC - rozpadlá	300 mm
G4 GM Štěrk hlinitý	440 mm

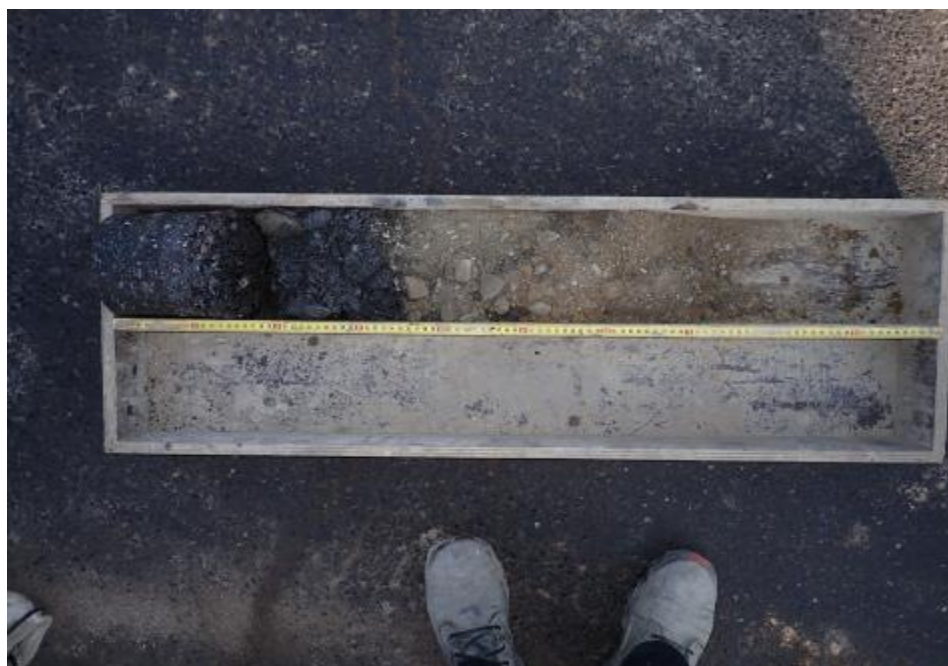
SONDA č. 1 - staničení km 4,350 P

tloušťka vrstvy	
AC	170 mm
AC - rozpadlá	160 mm
G4 GM Štěrk hlinitý	370 mm

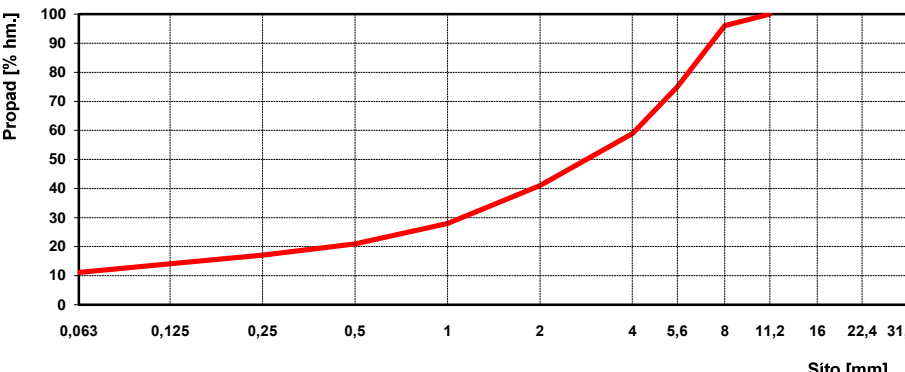
Stanovení zrnitosti směsi kameniva				ČSN EN 12697-2+A1

Zrnitost kameniva	
				Síto	Propad [% hm.]
				11,2 mm	<b>100</b>
				8 mm	<b>96</b>
				5,6 mm	<b>75</b>
				4 mm	<b>59</b>
				2 mm	<b>41</b>
				1 mm	<b>28</b>
				0,5 mm	<b>21</b>
				0,25 mm	<b>17</b>
				0,125 mm	<b>14</b>
				0,063 mm	<b>11,1</b>

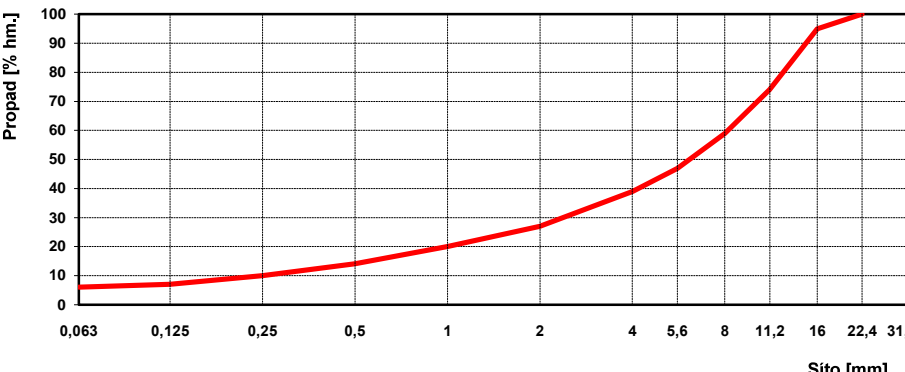
Stanovení zrnitosti směsi kameniva				ČSN EN 12697-2+A1

Zrnitost kameniva	
				Síto	Propad [% hm.]
				22,4 mm	<b>100</b>
				16 mm	<b>95</b>
				11,2 mm	<b>74</b>
				8 mm	<b>59</b>
				5,6 mm	<b>47</b>
				4 mm	<b>39</b>
				2 mm	<b>27</b>
				1 mm	<b>20</b>
				0,5 mm	<b>14</b>
				0,25 mm	<b>10</b>
				0,125 mm	<b>7</b>
				0,063 mm	<b>6,0</b>
