DIAGNOSTICKÝ PRŮZKUM
KONSTRUKCE VOZOVKY
SILNICE III/0079
VELKÉ PŘÍLEPY
KM 0,000 - 0,875

Zpráva č. DV-25-024-3 z 05/2025

Krajská správa a údržba silnic
Středočeského kraje, p.o.

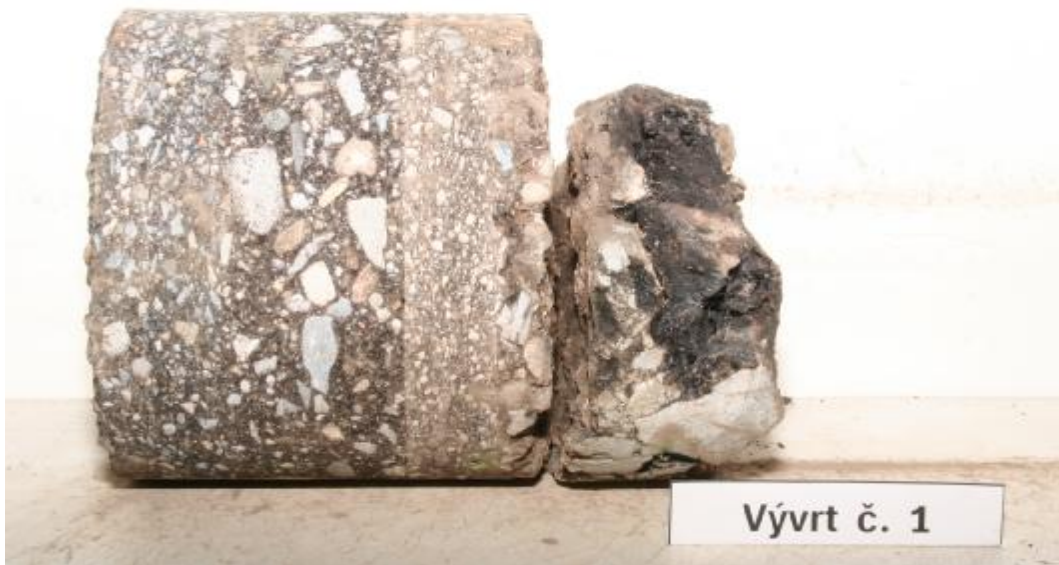
7,1 kN	AC 11	35 mm
4,7 kN	AC 16	50 mm
	AC 11	30 mm
	PM	65 mm

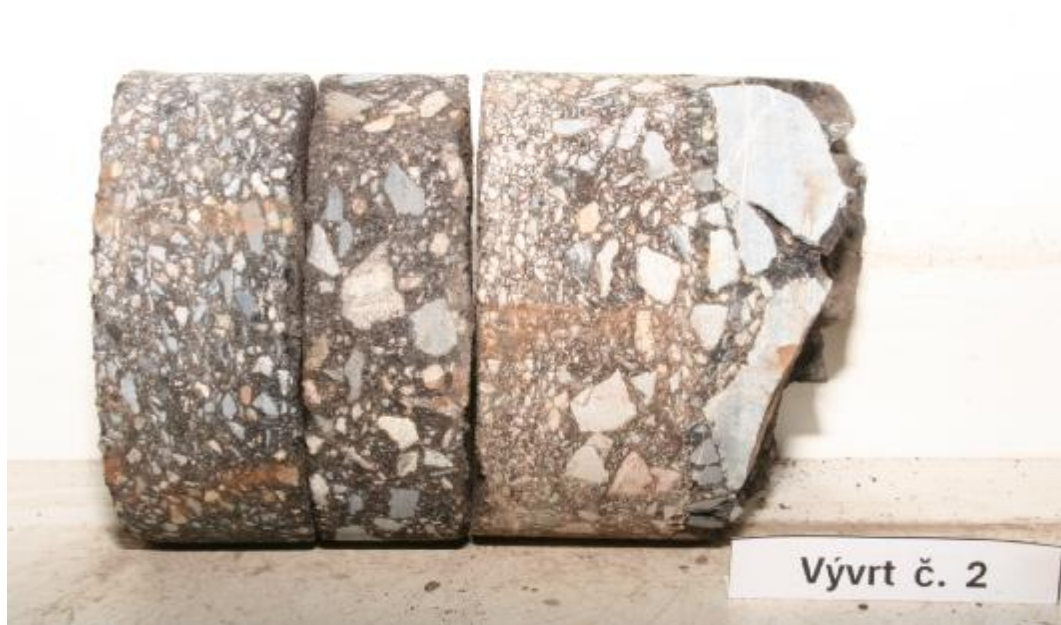
AC 11	53 mm
nespojeno	AC 16	45 mm
nespojeno	AC 8	25 mm
	AC 16	35 mm
	PM	62 mm

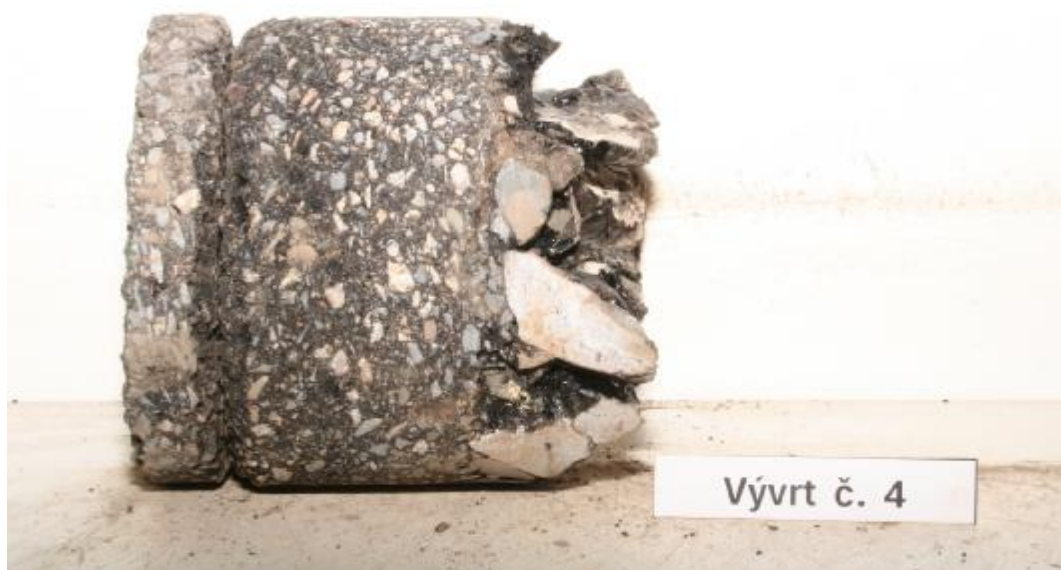
VÝVRT č. 4 - staničení km 0,550 L

spojení vrstev		tloušťka vrstvy
nespojeno	AC 8	28 mm
	AC 16	40 mm
	AC 8	30 mm
4,0 kN	PM	52 mm

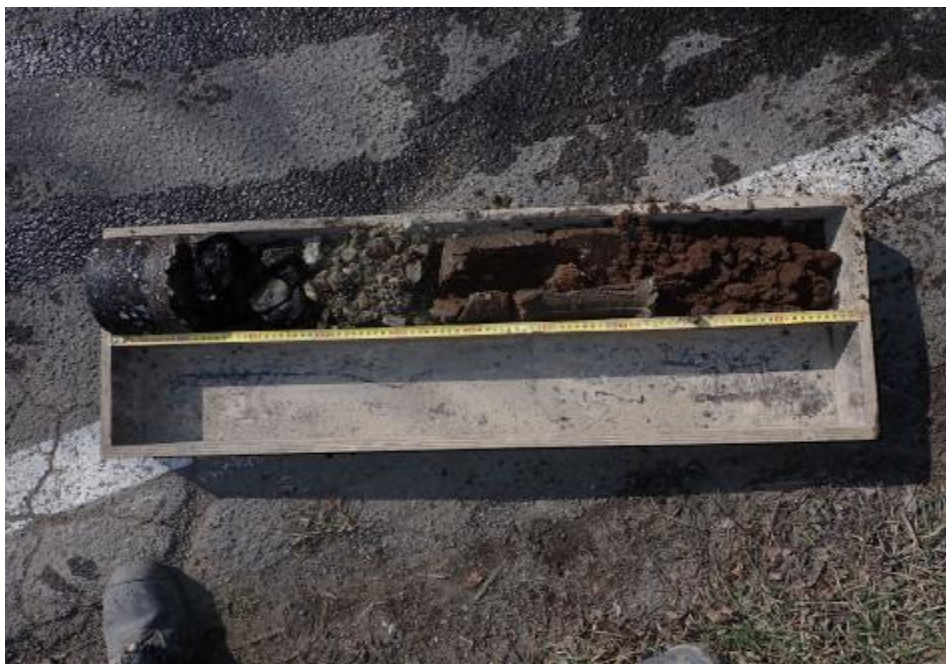
SONDA č. 1 - staničení km 0,220 P

tloušťka vrstvy	
AC	120 mm
PM	150 mm
ŠP	180 mm
F6 CI Jíl se střední plasticitou	300 mm
F5 ML Hlína s nízkou plasticitou	250 mm

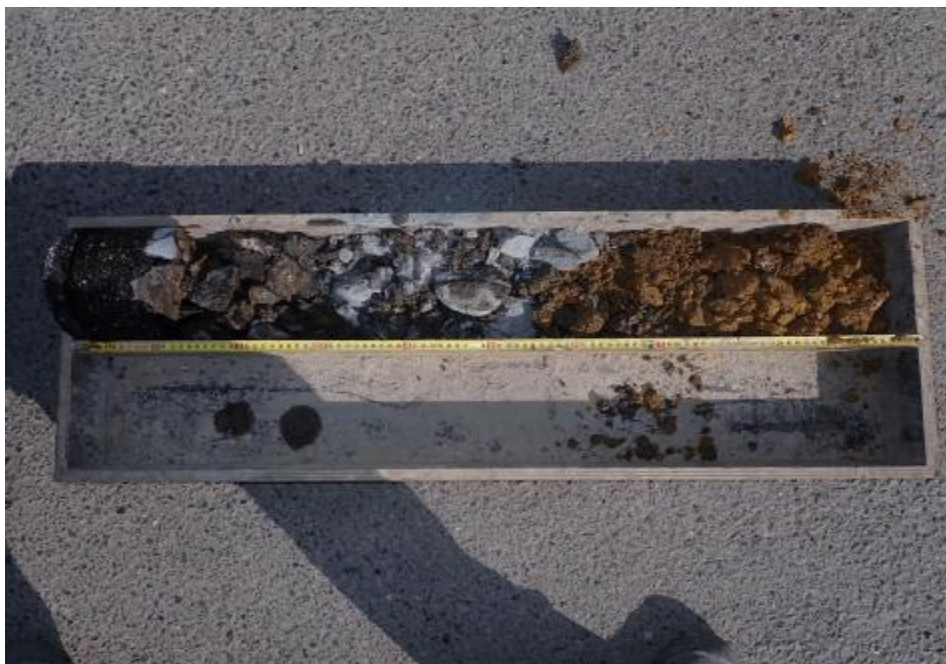
SONDA č. 2 - staničení km 0,550 L

tloušťka vrstvy	
AC	100 mm
PM	150 mm
ŠP	300 mm
S3 S-F Písek s příměsí jemnozrné zeminy	450 mm

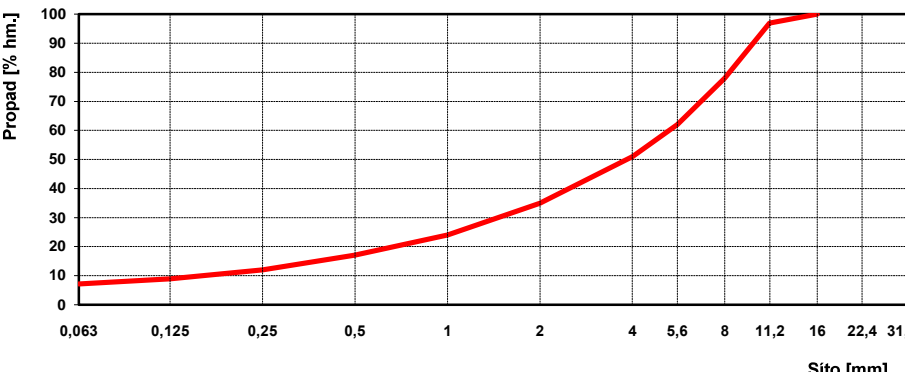
Stanovení zrnitosti směsi kameniva				ČSN EN 12697-2+A1

Zrnitost kameniva	
				Síto	Propad [% hm.]
				16 mm	100
				11,2 mm	97
				8 mm	78
				5,6 mm	62
				4 mm	51
				2 mm	35
				1 mm	24
				0,5 mm	17
				0,25 mm	12
				0,125 mm	9
				0,063 mm	7,1

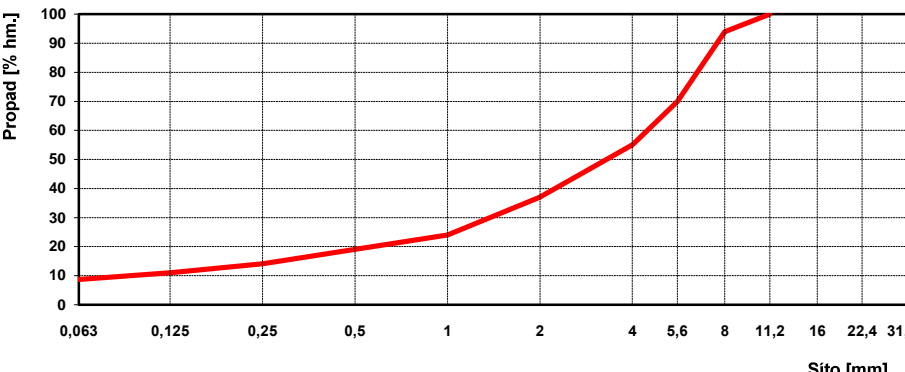
Stanovení zrnitosti směsi kameniva				ČSN EN 12697-2+A1

Zrnitost kameniva	
				Síto	Propad [% hm.]
				11,2 mm	100
				8 mm	94
				5,6 mm	70
				4 mm	55
				2 mm	37
				1 mm	24
				0,5 mm	19
				0,25 mm	14
				0,125 mm	11
				0,063 mm	8,7

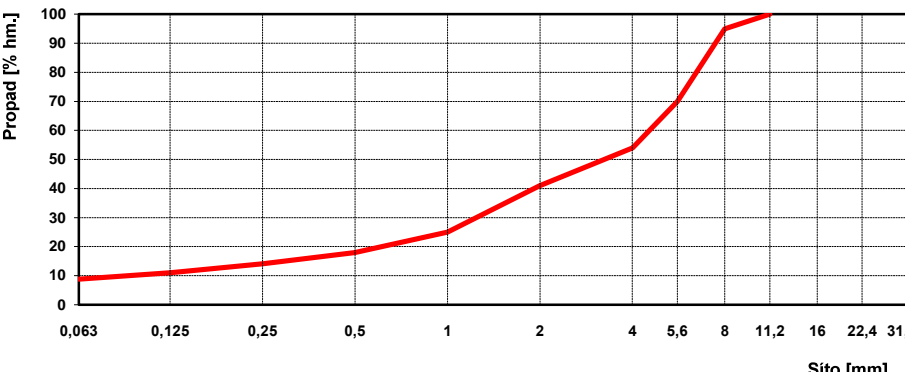
Stanovení zrnitosti směsi kameniva				ČSN EN 12697-2+A1

Zrnitost kameniva	
				Síto	Propad [% hm.]
				11,2 mm	100
				8 mm	95
				5,6 mm	70
				4 mm	54
				2 mm	41
				1 mm	25
				0,5 mm	18
				0,25 mm	14
				0,125 mm	11
				0,063 mm	8,8
