Objednatel: KSUS Středočeského kraje		Obec: Jíloviště		Kraj:	Středočeský
Akce:	III/11513 Jíloviště most ev.č. 11513-1 přes D4 v obci Jíloviště			Datum	Stupeň
				10/2024	PDPS
				Souprava	Č. přílohy
Část:	F. SOUVISEJÍCÍ DOKUMENTACE				
Příloha:	INŽENÝRSKO GEOLOGICKÝ PRŮZKUM				F.4

**ZÁVĚREČNÁ ZPRÁVA**  
**o**  
**inženýrskogeologickém a hydrogeologickém**  
**průzkumu**

Název úkolu : **Jíloviště,**  
**rekonstrukce mostu ev. č. 11513-1 přes D4**  
Číslo úkolu : **2021 - 1 - 029**  
Odběratel : **Pontex, spol. s r.o., Bezová 1658/1, 147 00 Praha 4**

**PRAHA, BŘEZEN 2021**

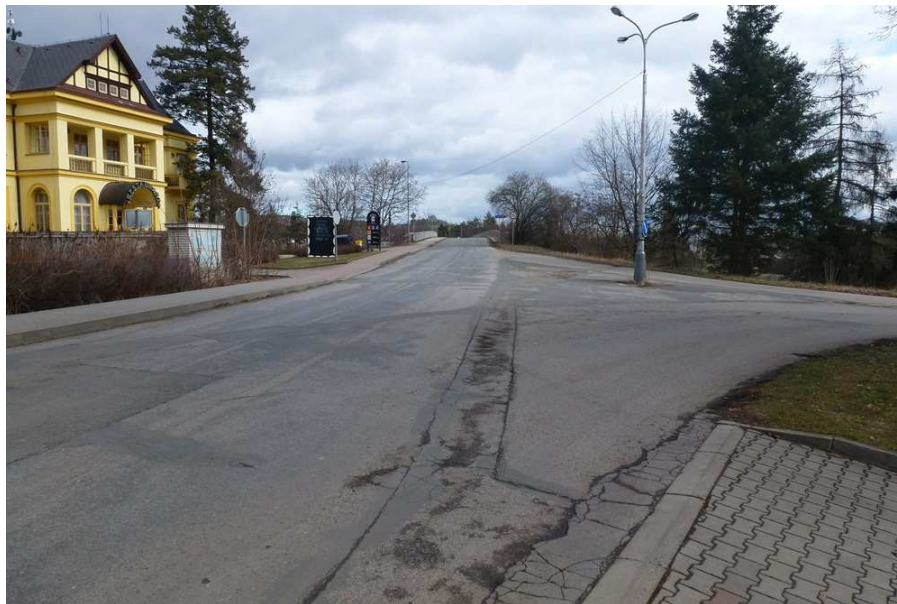
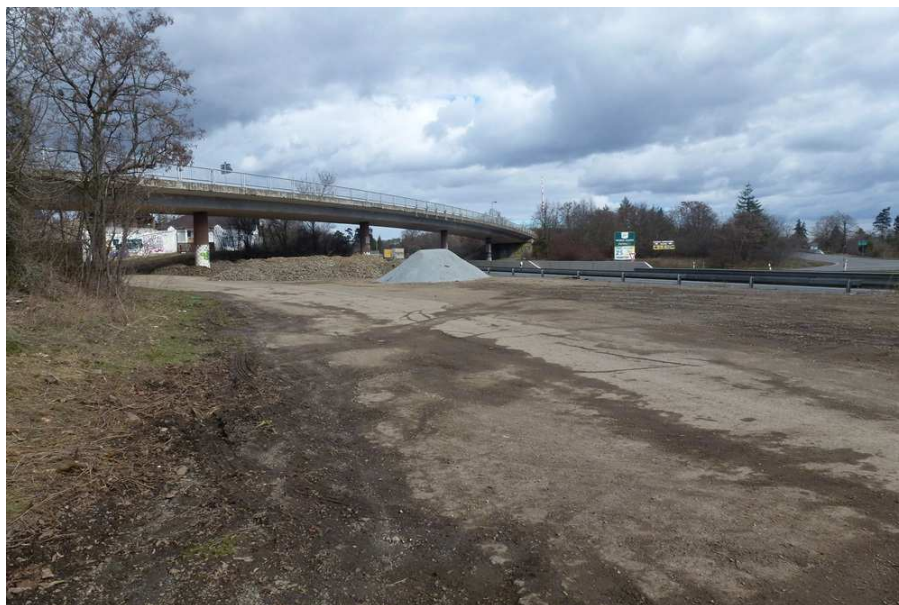
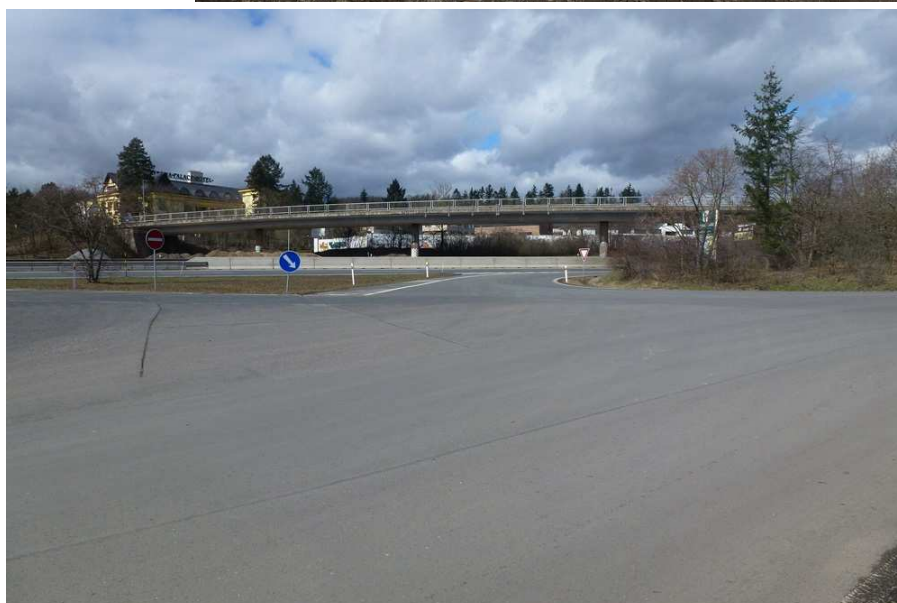
Celkové pohledy

Prostor vrtu Jm 1

Geologickou dokumentaci provedli zpracovatelé průzkumu bezprostředně po odvrtání, takže bylo dokumentováno zcela čerstvé vrtné jádro včetně podstatných jevů, které se vlivem vyschnutí vrtného jádra při uložení smazávají. Psaná dokumentace vrtného jádra, fotodokumentace jádra a lokality je uvedena v příloze č.2.

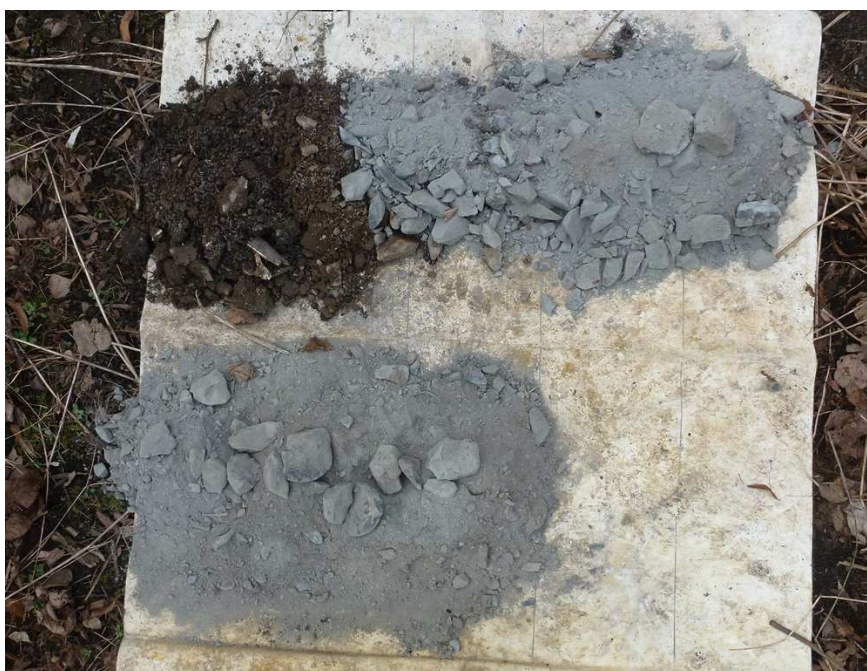
Jm 1, vrtné jádro

0,0 - 0,3 m	hlína písčitá, tmavě hnědá a hnědá, svrchu s humózní příměsí, s drobnými úlomky hornin, <i>poloha *I*</i>	<i>zatřídění dle ČSN 73 1001 : F 3, MS</i>
0,3 - 1,4	prachovitá břidlice slabě navětralá, šedá a tmavě šedá, tence deskovitě odlučná, hustota ploch diskontinuity 2-4 cm, úlomky rozpojitelné kladivem, <i>poloha *2a*</i>	<i>zatřídění dle ČSN 73 1001 : R 3</i>
1,4 - 1,6	prachovitá břidlice zdravá, šedá a tmavě šedá, deskovitě odlučná, hustota ploch diskontinuity 4-6 cm, úlomky obtížně rozpojitelné kladivem, <i>poloha *2b*</i>	<i>zatřídění dle ČSN 73 1001 : R 2</i>

Průzkumným vrtem Jm 1 byly **slabě navětralé prachovité břidlice (poloha \*2a\*)** zastiženy v hloubce od 0,3 m pod terénem a hlouběji, od 1,4 m byly **prachovité břidlice** dokumentovány jako **zdravé (poloha \*2b\*)**. Břidlice jsou šedého a tmavě šedého zbarvení, svrchu tenče deskovitě odlučné (hustota ploch odlučnosti 2-4 cm) a hlouběji deskovitě odlučné (hustota ploch odlučnosti 4-6 cm).

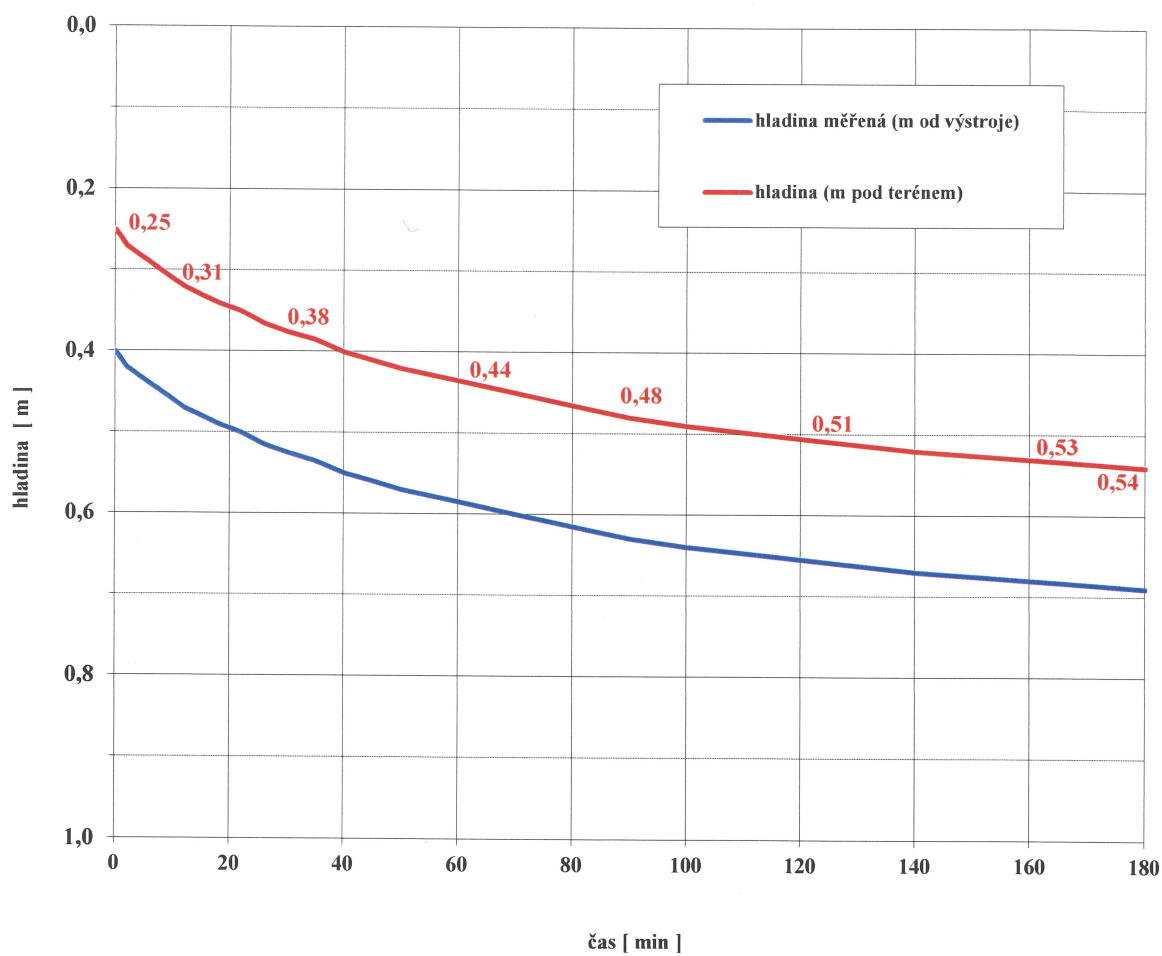
## VSAKOVACÍ ZKOUŠKA

Zkoušený objekt: **Jm 1**

Datum zkoušky: 14.3.2021

Objem nálevu (l): 17

Doba nálevu (s): 50

Odměrný bod (OB): pažnice  
0,15 m nad terénem

Hloubka od OB (m): 1,75

Hladina před nálevem (m): bez vody

Hladina po nálevu (m): 0,40

Průměr objektu (mm): 115

Průměr výstroje (mm): 75

Na vrtu Jm 1 byla dne 12.3.2021 provedena vsakovací zkouška. Hloubka vrtu činila 1,6 m od terénu. Vrt byl dočasně zapažen perforovanou PVC trubkou o průměru 75 mm, vyvedenou do úrovně 0,15 m nad terénem. Do vrtu byla nalitá voda a byl měřen pokles hladiny po dobu 180 minut. Průběh měření je znázorněn v příloze č. 3. Základní údaje o zkoušce jsou uvedeny v následující tabulce.

Vsakování vody probíhalo nerovnoměrně. Do hloubky cca 0,5 m byl pokles hladiny pomalý. Poté se pokles ještě více zpomaloval. K infiltraci vody docházelo do zastižených písčitých hlín i podložních břidlic. Ke konci zkoušky nedošlo k úplnému vsaku nalité vody.

Doba měření (min.)	10	30	60	90	120	160	180
Hladina (m od ter.)	0,31	0,38	0,44	0,48	0,51	0,53	0,54
k (m/s)	2,1E-06	1,4E-06	9,3E-07	7,0E-07	5,6E-07	4,4E-07	3,9E-07

Vypočtené hodnoty propustnosti se až do hloubky 0,4 m pohybovaly v řádu  $10^{-6}$  m/s. Směrem do hloubky se propustnost mírně snižovala. Za reálnou propustnost v dolních partiích profilu lze považovat hodnotu  $2 \cdot 10^{-7}$  m/s, což lze považovat za prostředí slabě propustné.

**Koeficient vsaku  $k_v$**  (vyjadřující vsakovací schopnost prostředí ve smyslu ČSN 75 9010 Vsakovací zařízení srážkových vod) byl vypočten pro interval 140.-180. minuty měření vsakovací zkoušky. Vychází  **$8,3 \cdot 10^{-6}$  m/s**.
