| III/24513 Rostoklaty, most ev. č. 24513-1 | | | | | | | |
| PŘÍLOHA: | | PEDOLOGICKÝ PRŮZKUM | | | | | |

III/24513 ROSTOKLATY, MOST EV.Č. 24513-1

PEDOLOGICKÝ PRŮZKUM

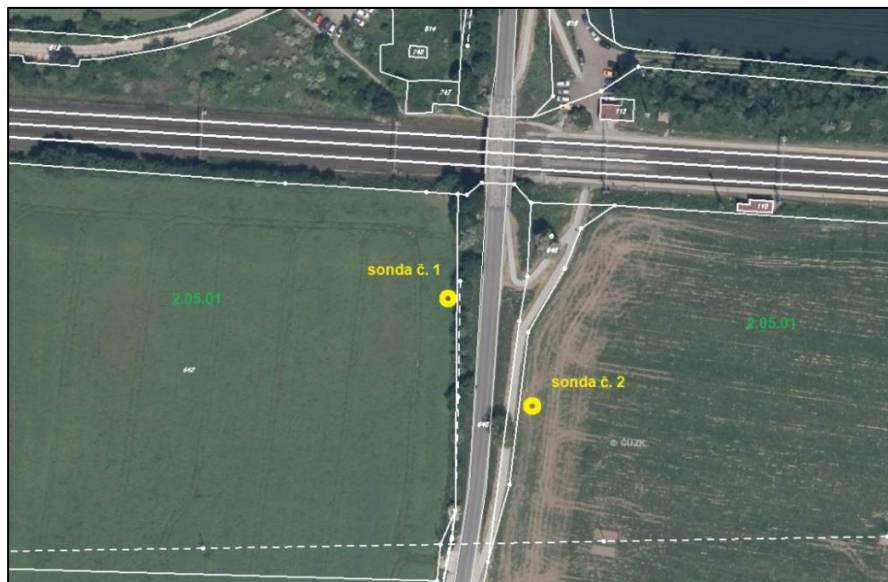
Obrázek 3 – Umístění pedologických sond

Celkem byly odebrány 2 půdní vzorky, jejichž umístění je patrné z následujícího obrázku. U každého vzorku bylo provedeno měření jednotlivých půdních horizontů a popis jejich znaků. Následně byla stanovena mocnost ornice určené ke skrývce. Jednotlivé vzorky byly fotograficky zdokumentovány.

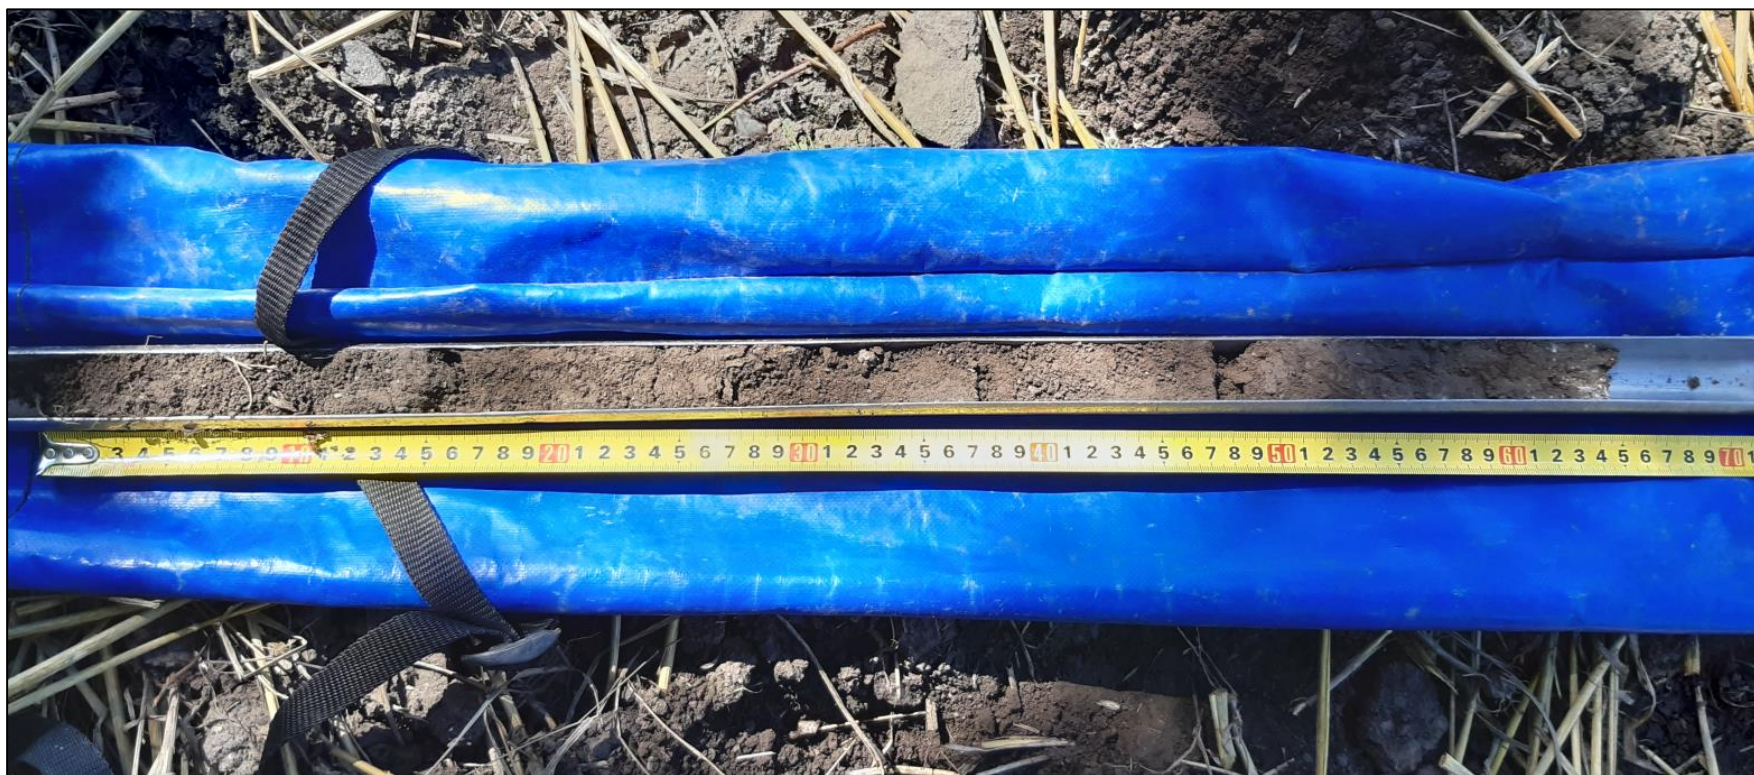
| Sonda č. 1 | | | | BPEJ: 2.05.01 | Půdní typ: černozem |

| Sonda č. 1 | | | | BPEJ: 2.05.01 | Půdní typ: černozem |
|---|---|---|---|---|---|
| Humusový 33 | hnědá | hlinitá | do 5 % | vlahá | - |
| Níže uložený | hnědá | Hlinitá, níže písčitohlinitá | 5-10 % | vlahá | - |
| Návrh skrývky: 30 cm | | | | | |

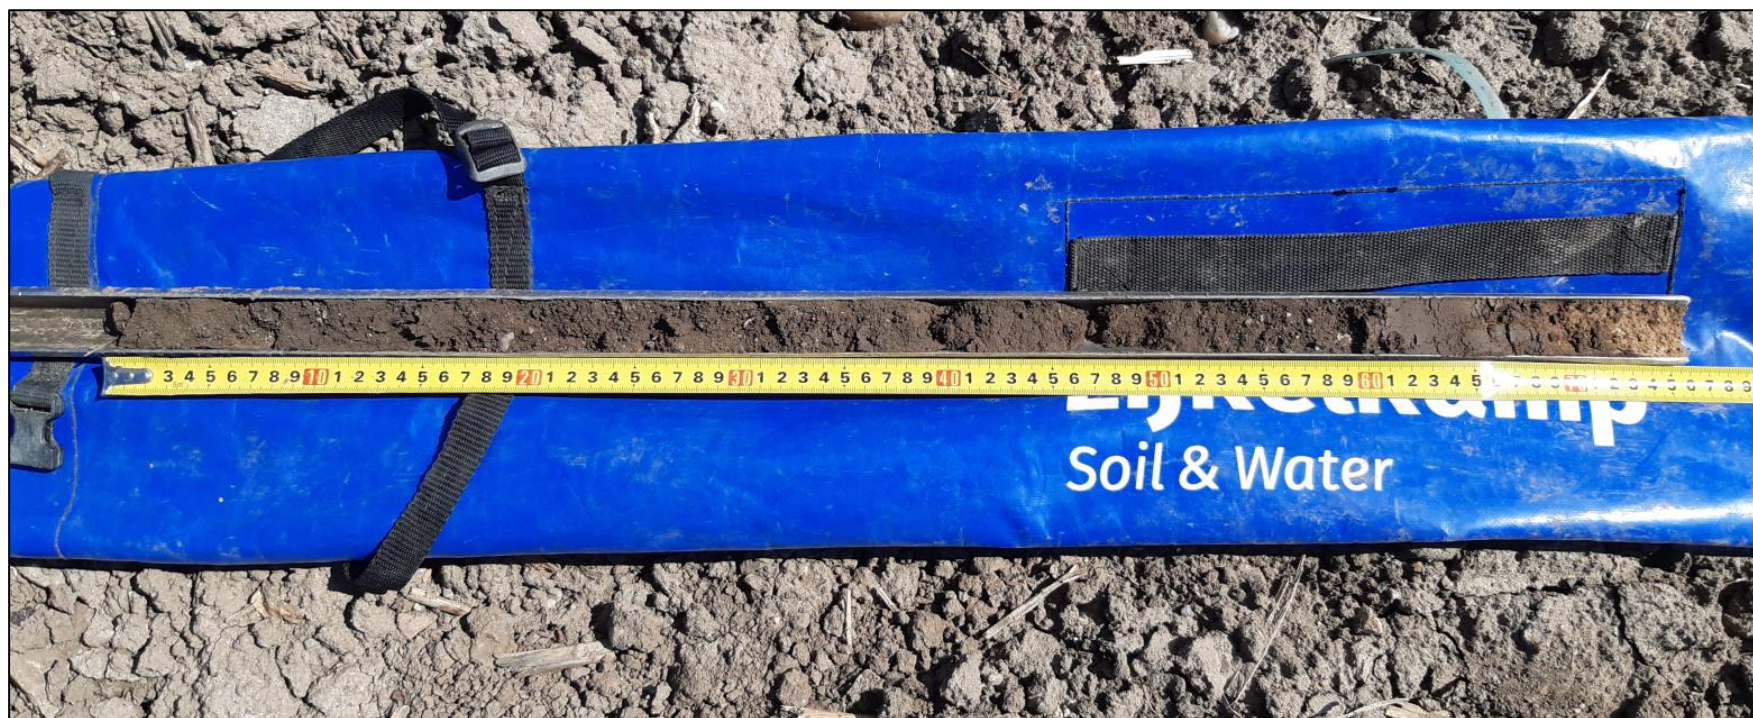
| Sonda č. 2 | | | | BPEJ: 2.05.01 | Půdní typ: černozem |

| Humusový 32 | Hnědá | hlinitá | do 5 % | vlahá | - |
| Níže uložený | hnědá, níže světle hnědá | hlinitá | 5-10 % | vlahá | - |
| Návrh skřívky: 30 cm | | | | | |
