**DIAGNOSTICKÝ PRŮZKUM  
KONSTRUKCE VOZOVKY  
SILNICE III/33824  
ČÁSLAV  
KM 1,336-3,562**

**Zpráva č. DV-25-094 z 11/2025**

Krajská správa a údržba silnic  
Středočeského kraje, p. o.  
Zborovská 11  
150 21 Praha 5

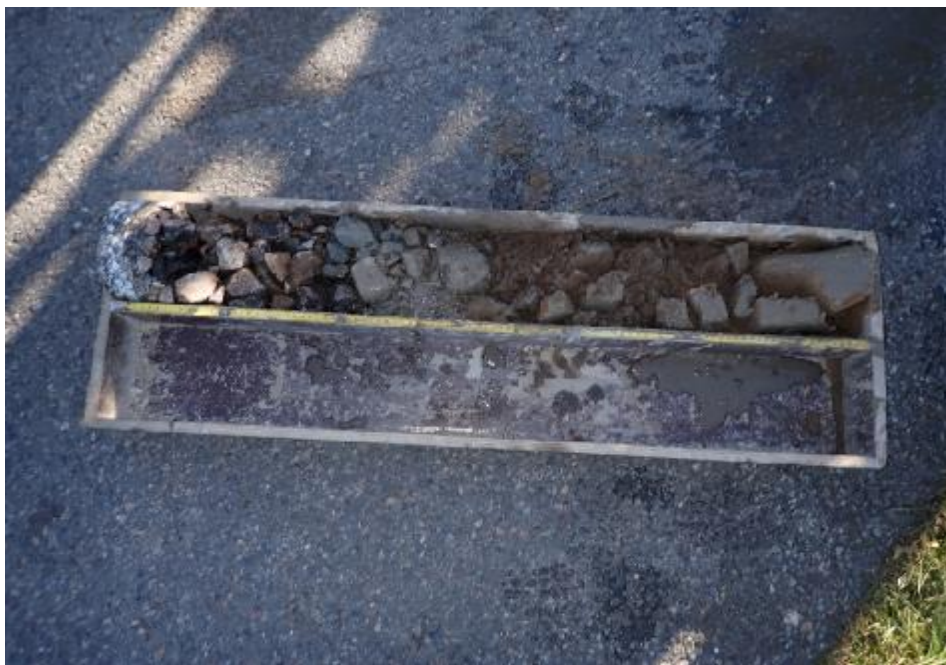
SONDA č. 19 - staničení km 1,436 L

| tloušťka vrstvy | |
| AC | 50 mm |
| PM | 150 mm |
| Možnost výskytu<br>štetová úprava | 300 mm |
| F6 CI Jíl se střední<br>plasticitou | 500 mm |

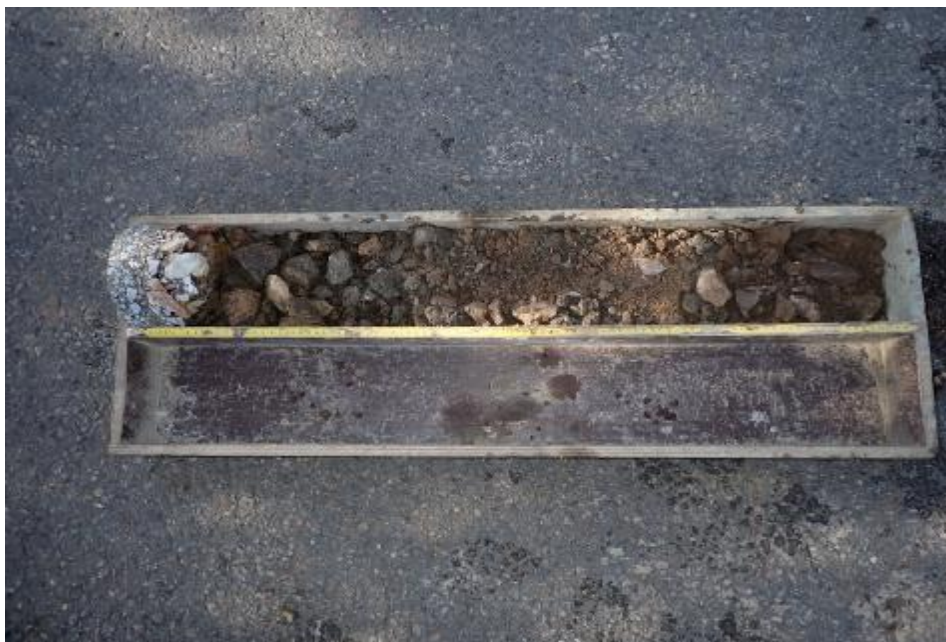
SONDA č. 1 - staničení km 1,436 S

| tloušťka vrstvy | |
| AC | 45 mm |
| PM | 205 mm |
| S4 SM Písek hlinitý | 560 mm |
| F6 CI Jíl se střední plasticitou | 190 mm |

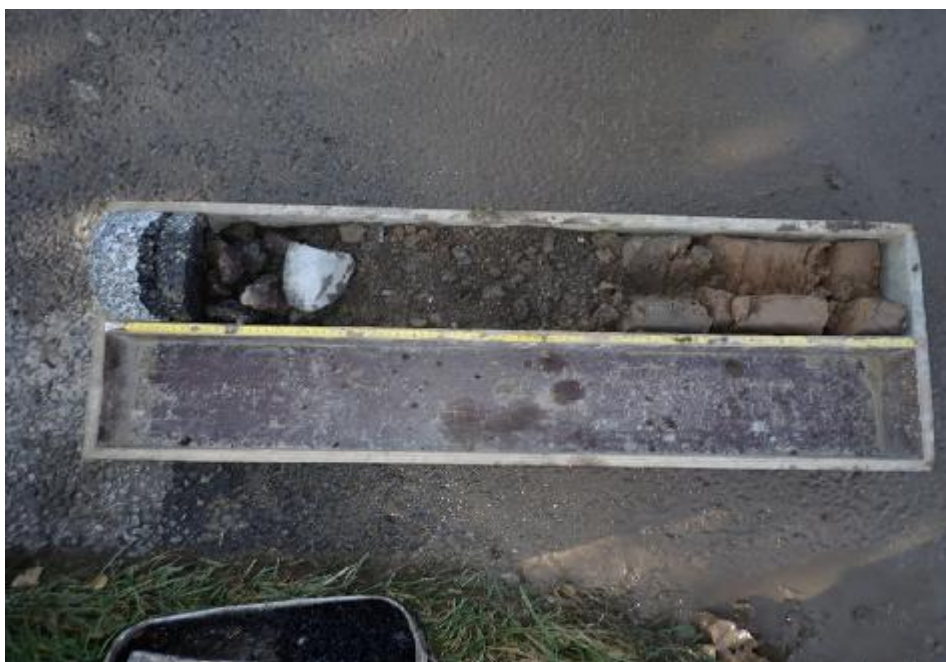
SONDA č. 2 - staničení km 1,436 P

tloušťka vrstvy

| AC | 110 mm |
| PM | 160 mm |
| S4 SM Písek hlinitý | 360 mm |
| F6 CI Jíl se střední<br>plasticitou | 370 mm |

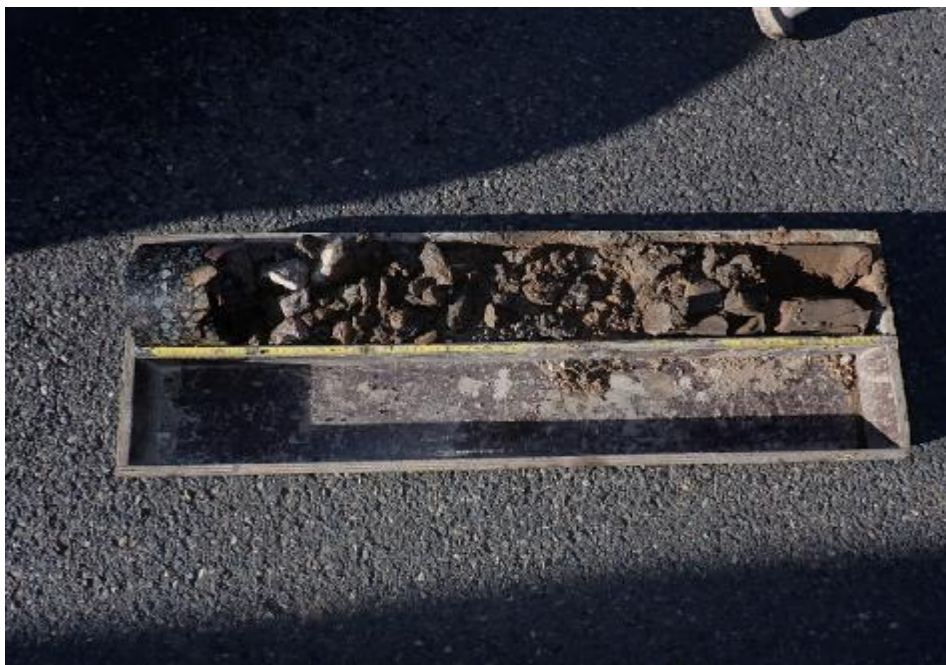
SONDA č. 18 - staničení km 1,686 L

| tloušťka vrstvy | |
| AC | 75 mm |
| PM | 165 mm |
| Možnost výskytu<br>štetová úprava | 240 mm |
| S4 SM Písek hlinitý | 200 mm |
| F6 CI Jíl se střední<br>plasticitou | 320 mm |

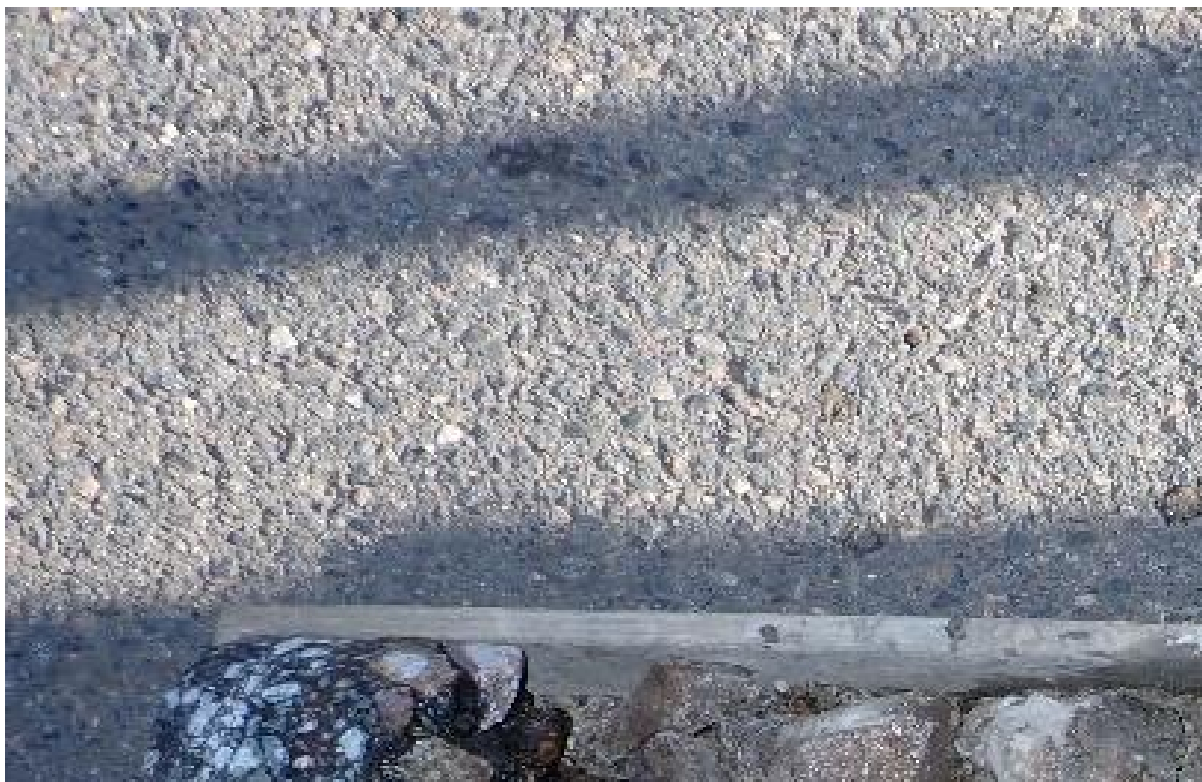
SONDA č. 17 - staničení km 1,936 L

| tloušťka vrstvy | |
| AC | 80 mm |
| PM | 280 mm |
| S4 SM Písek hlinitý | 310 mm |
| F6 CI Jíl se střední plasticitou | 330 mm |

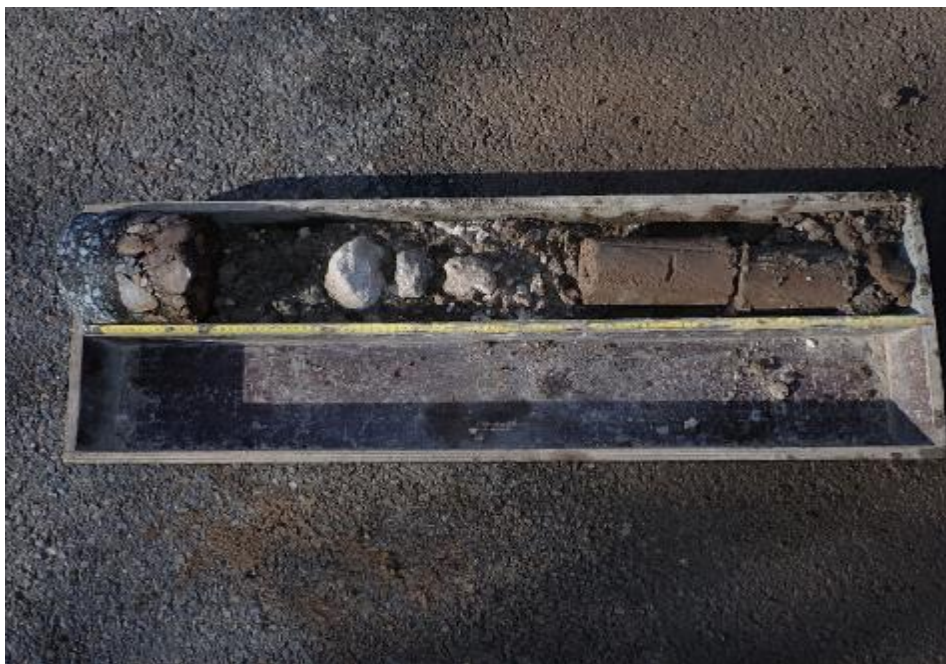
SONDA č. 4 - staničení km 1,936 S

| tloušťka vrstvy | |
| AC | 70 mm |
| PM | 80 mm |
| ŠD | 150 mm |
| štětová úprava | 300 mm |
| F6 CI Jíl se střední plasticitou | 400 mm |

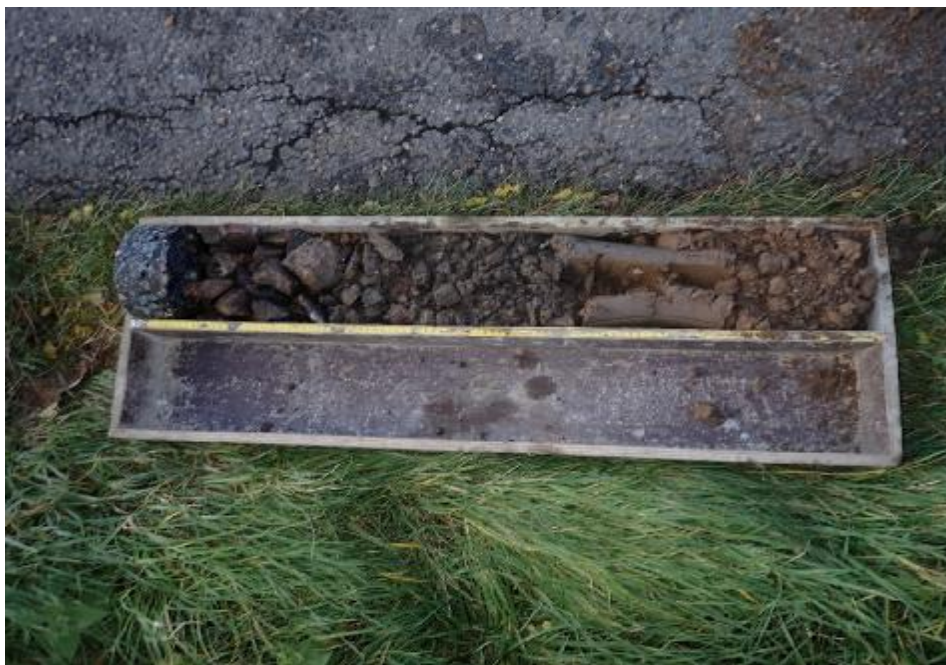
SONDA č. 3 - staničení km 1,936 P

tloušťka vrstvy

| AC | 55 mm |
| PM | 245 mm |
| S4 SM Písek hlinitý | 300 mm |
| F6 CI Jíl se střední plasticitou | 400 mm |

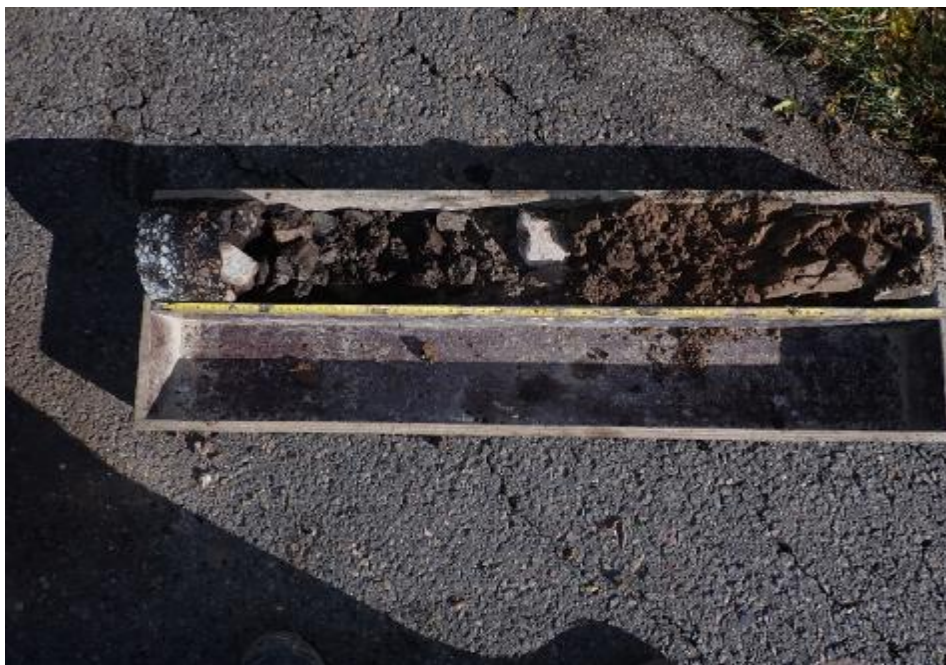
SONDA č. 5 - staničení km 2,186 P

| tloušťka vrstvy | |
| AC | 110 mm |
| štětová úprava | 250 mm |
| F6 CI Jíl se střední plasticitou | 460 mm |

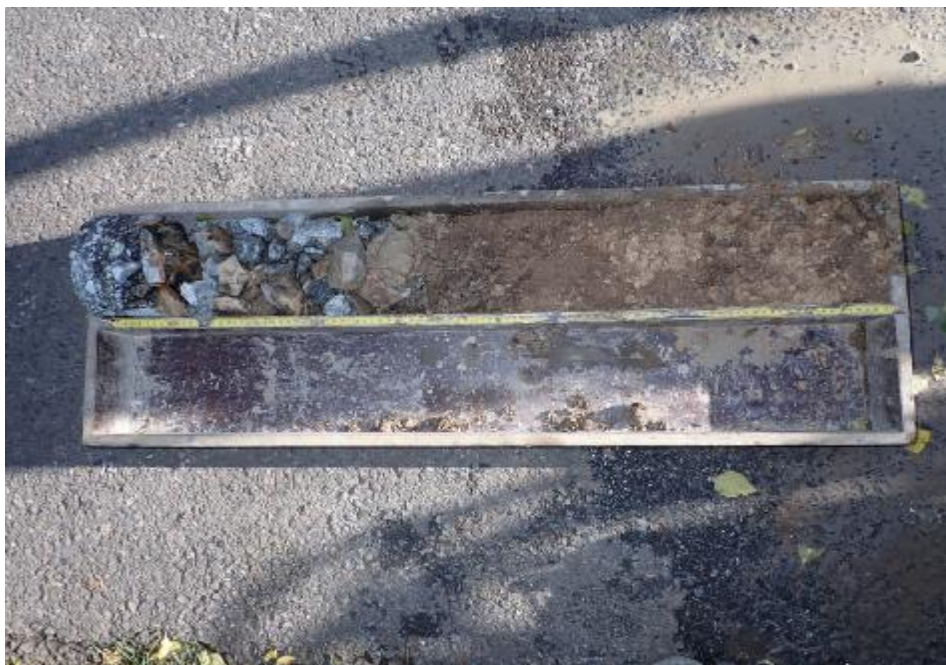
| tloušťka vrstvy | |
|---|---|
| Možnost výskytu<br>štetová úprava | 160 mm |
| F6 CI Jíl se střední<br>plasticitou | 590 mm |

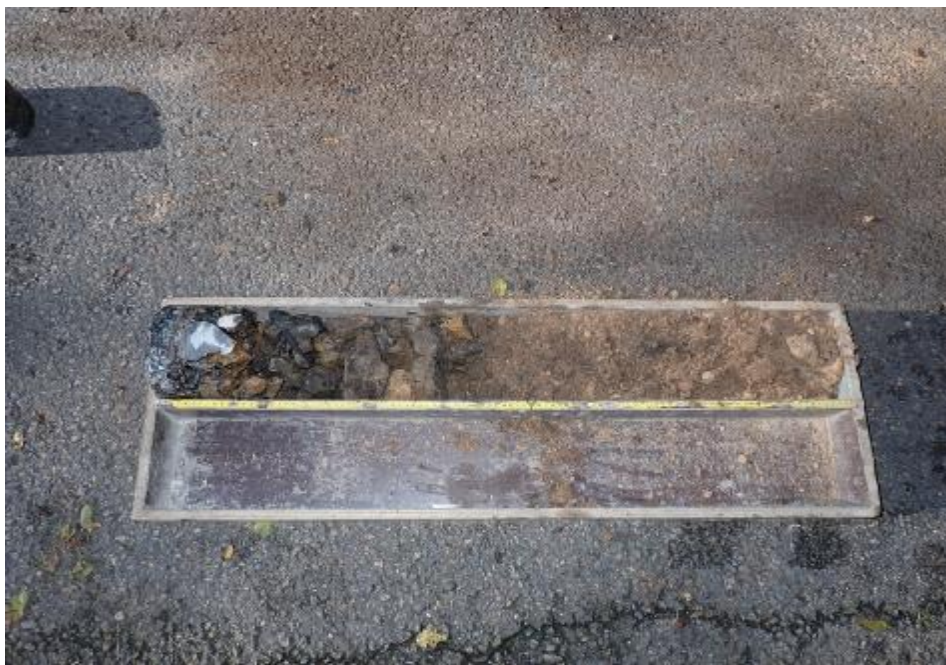
| tloušťka vrstvy | |
|---|---|
| HDK 63/125 | 320 mm |
| F6 CI Jíl se střední plasticitou | 550 mm |

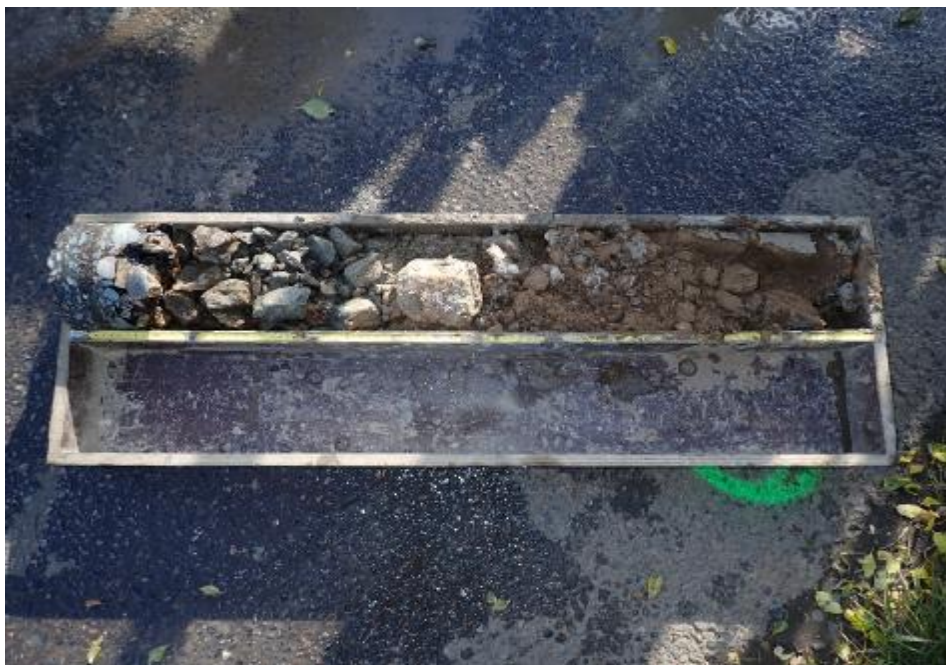
| tloušťka vrstvy | |
|---|---|
| Možnost výskytu<br>štetová úprava | 110 mm |
| F6 CI Jíl se střední<br>plasticitou | 490 mm |

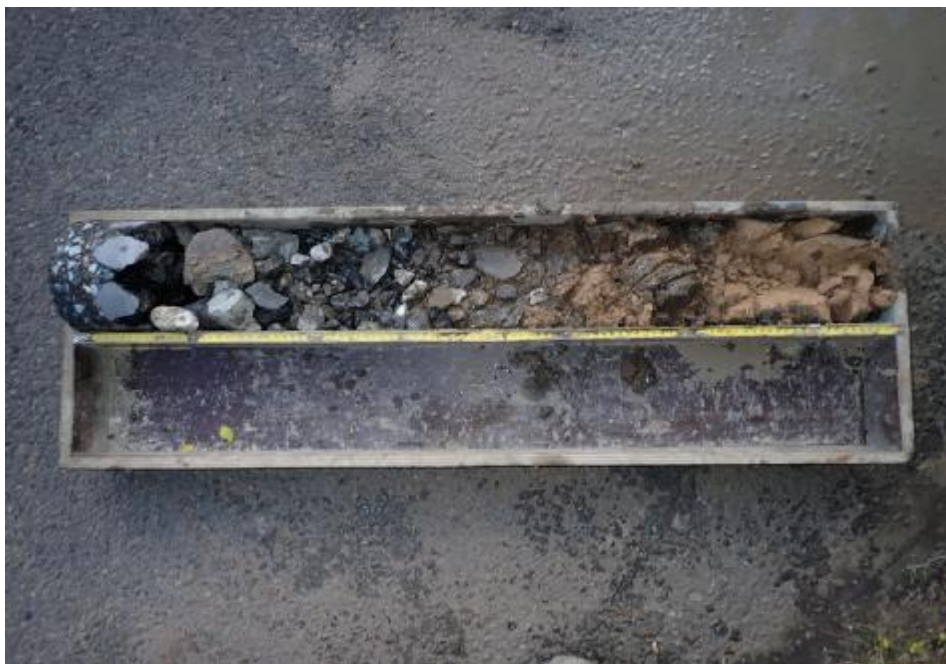
| tloušťka vrstvy | |
|---|---|
| Možnost výskytu<br>štetová úprava | 500 mm |
| F6 CI Jíl se střední<br>plasticitou | 360 mm |

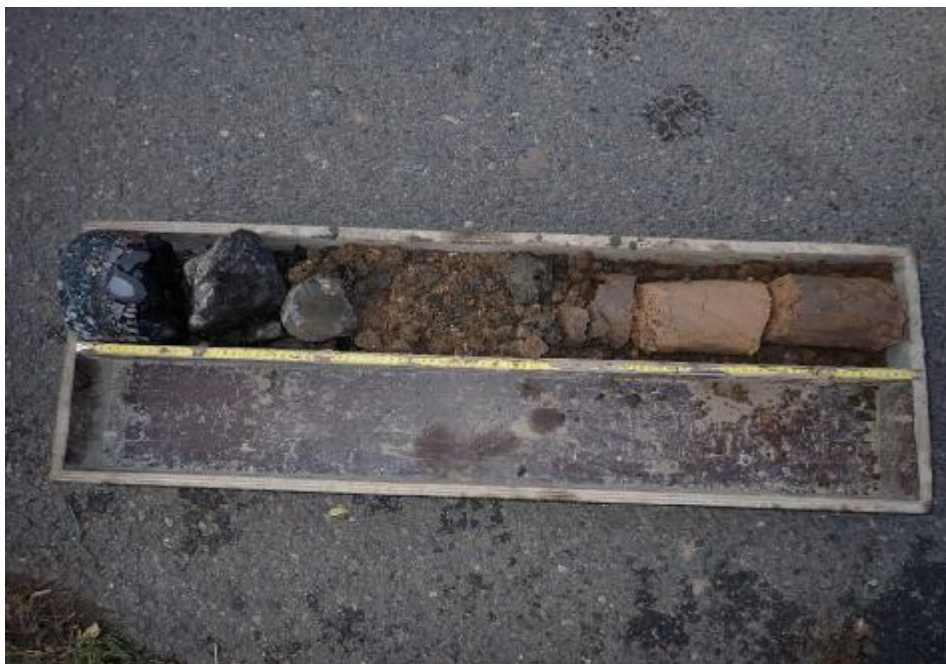
| tloušťka vrstvy | |
|---|---|
| S4 SM Písek hlinitý | 270 mm |
| F6 CI Jíl se střední plasticitou | 400 mm |

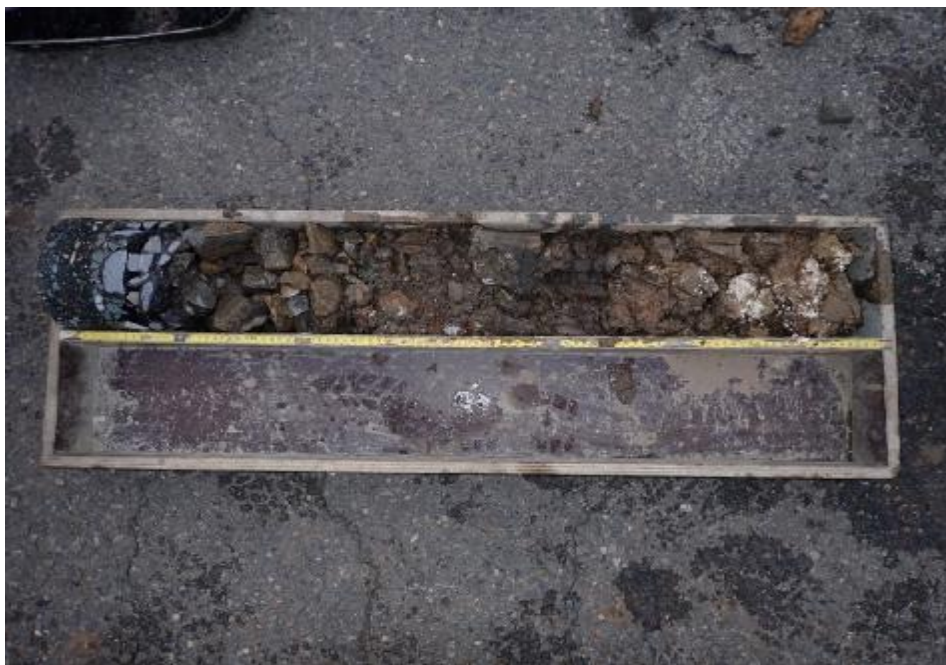
| G4 GM Štěrka hlinitý | 160 mm |
| F6 CI Jíl se střední plasticitou | 500 mm |

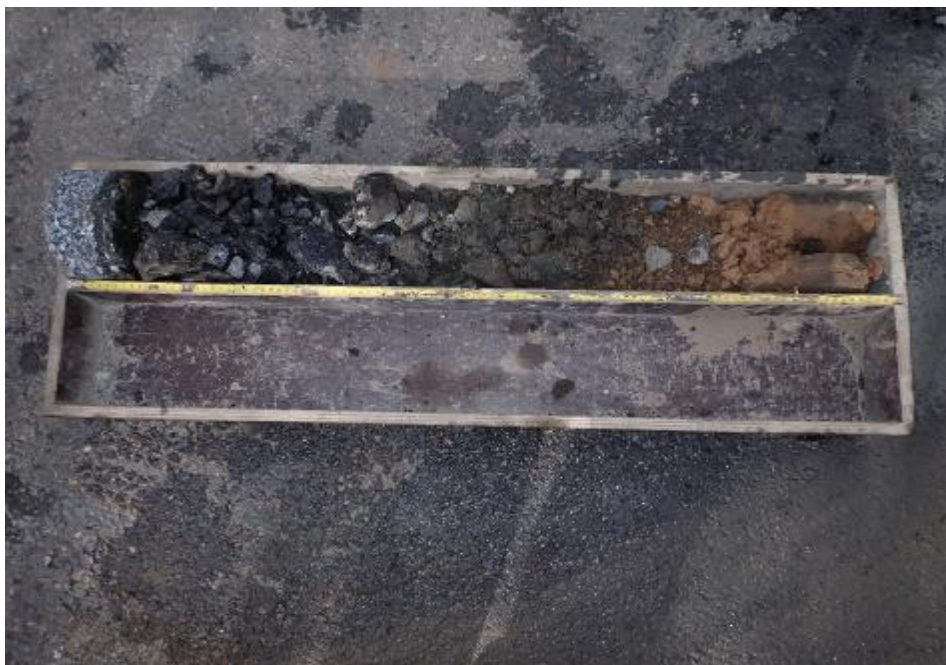
| tloušťka vrstvy | |
|---|---|
| G4 GM Štěrka hlinitý | 400 mm |
| F6 CI Jíl se střední plasticitou | 200 mm |

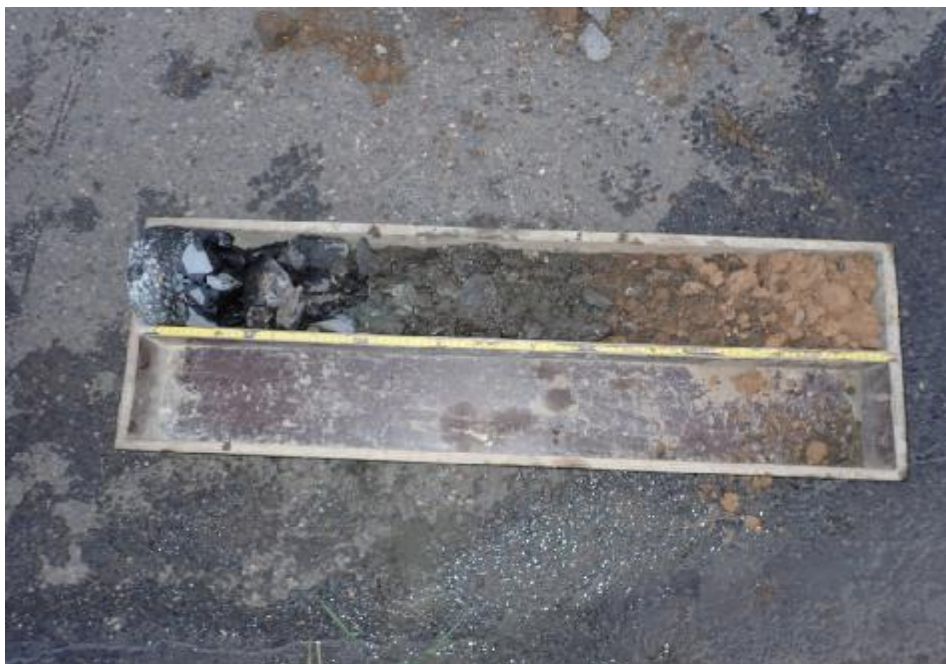
| tloušťka vrstvy | |
|---|---|
| Možnost výskytu<br>štetová úprava | 420 mm |
| F6 CI Jíl se střední<br>plasticitou | 300 mm |
