**Průzkum konstrukce vozovky**  
**Stanovení polycyklických aromatických uhlovodíků**  
**Křižovatka Silnice III/10148 ul. Přemyslova s Lidovým**  
**náměstím, Kralupy nad Vltavou**

**Říjen 2021**

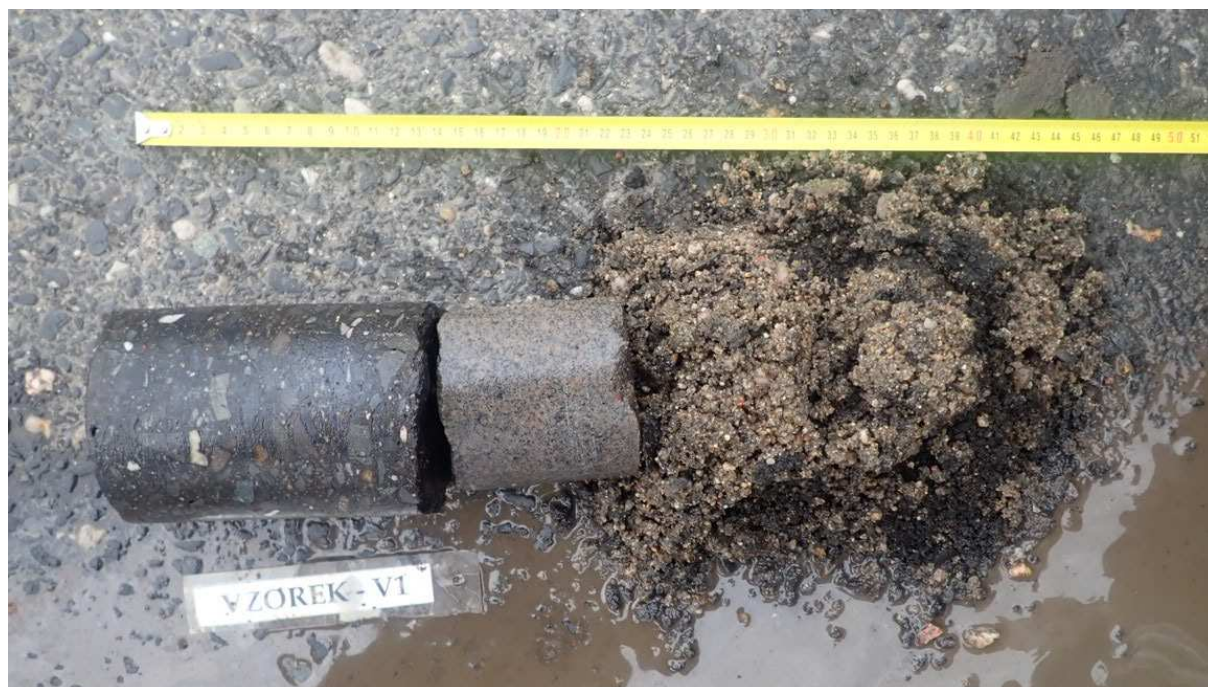
Popis polohy vývrtu: Křižovatka Silnice III/10148 Lidové náměstí,  
Kralupy nad Vltavou  
pravý jízdní pruh vozovky  
(směr ul. U Studánky, Kralupy nad Vltavou)  
6,00 m od hrany obruby vpravo

Konstrukce vozovky:	60 mm	ACO 11	Asfaltový beton pro obrusné vrstvy
	75 mm	ACL 16	Asfaltový beton pro ložní vrstvy
	Separace vrstev		
	80 mm	DL	Dlažba (žulová kostka)
	255 mm	ŠP + Š	Štěrkopísek + Štěrk (frakce 0/63)

Celková tloušťka  
konstrukce vozovky: 470 mm

*Obr. 1 - Jádro vývrtu Vzorek – V1 (in situ).*

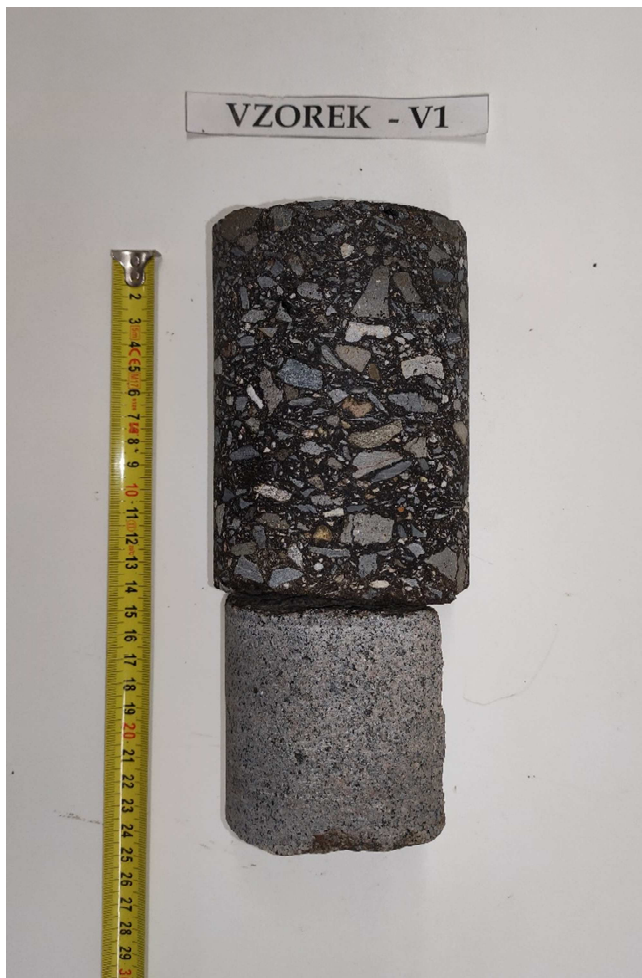
*Obr. 2 - Jádro vývrtu Vzorek – V1 (laboratoř).*

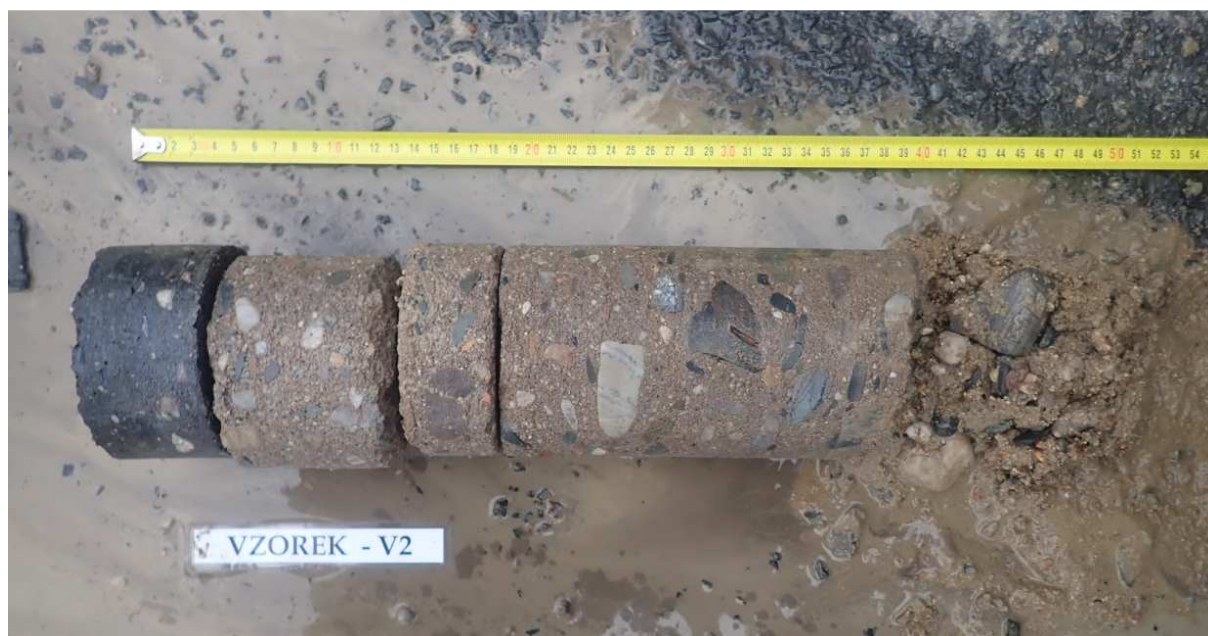
Popis polohy vývrtu: Křižovatka Silnice III/10148 ul. V Růžovém údolí,  
Kralupy nad Vltavou  
levý jízdní pruh vozovky  
(směr U Studánky, Kralupy nad Vltavou)  
2,00 m od hrany obruby vlevo

Konstrukce vozovky:	55 mm	ACO 11	Asfaltový beton pro ohrusné vrstvy
	Separace vrstev		
	75 mm	SC	Směs stmelená hydraulickými pojivy
	Separace vrstev		
	45 mm	SC	Směs stmelená hydraulickými pojivy
	Separace vrstev		
	185 mm	SC	Směs stmelená hydraulickými pojivy
	90 mm	ŠP + Š	Štěrkopísek + Štěrk (frakce 0/32)

Celková tloušťka  
konstrukce vozovky: 450 mm

*Obr. 3 - Jádro vývrtu Vzorek – V2 (in situ).*

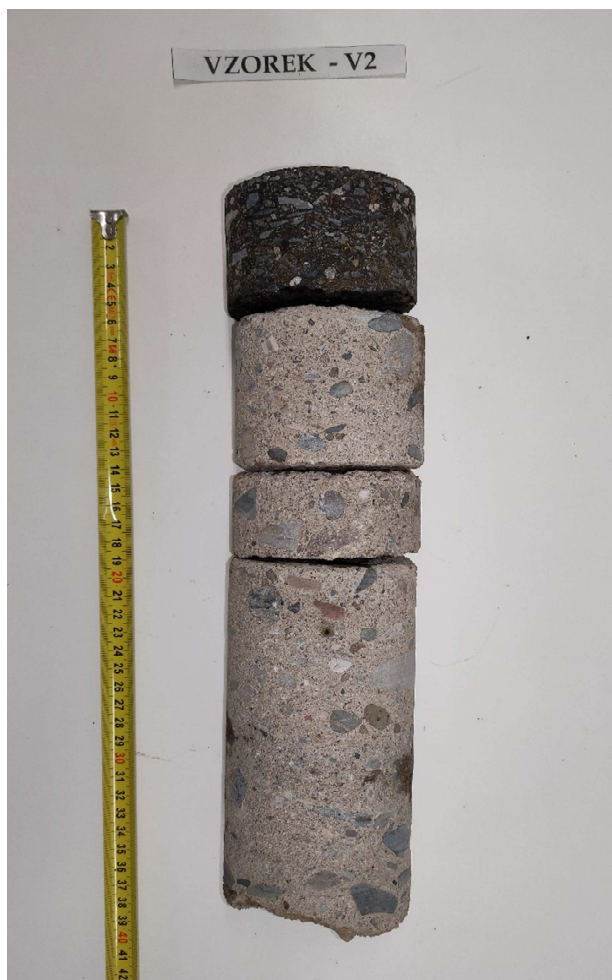
*Obr. 4 - Jádro vývrtu Vzorek – V2 (laboratoř).*

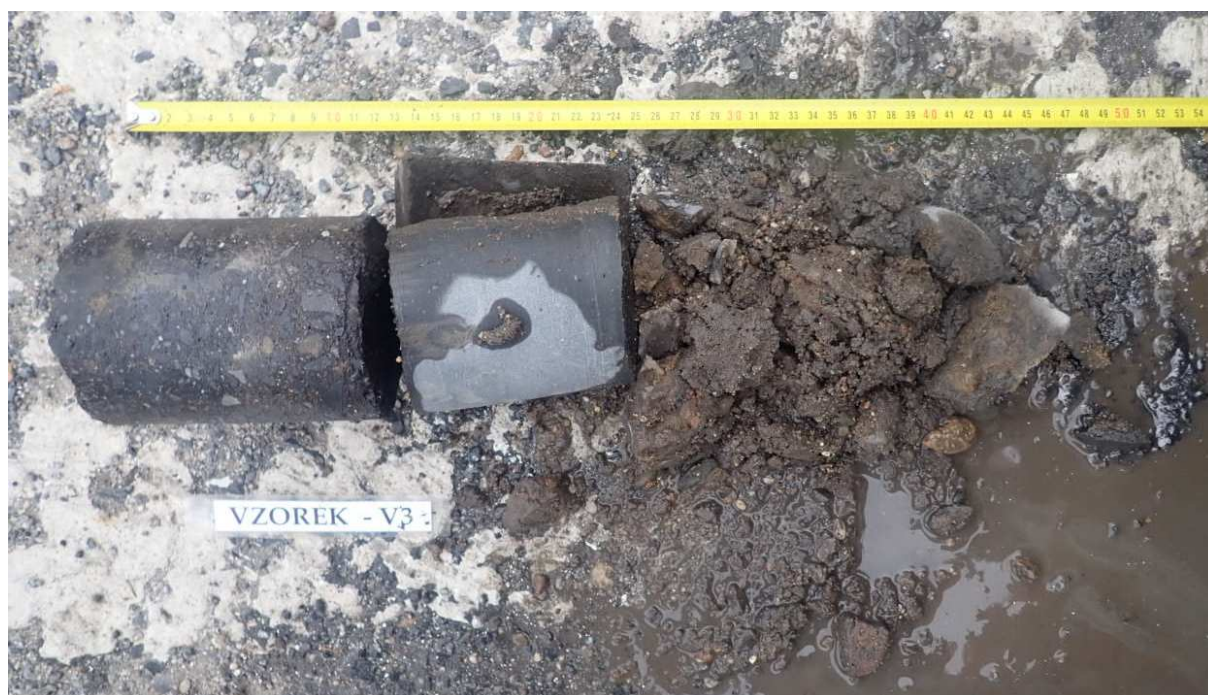
Popis polohy vývrtu: Křižovatka Silnice III/10148 ul. Přemyslova,  
Kralupy nad Vltavou  
pravý jízdní pruh vozovky (směr Mikovice)  
8,00 m od hrany obruby vpravo

Konstrukce vozovky:	60 mm	ACO 11	Asfaltový beton pro obrusné vrstvy
	70 mm	ACL 16	Asfaltový beton pro ložní vrstvy
	Separace vrstev		
	110 mm	DL	Dlažba (žulová kostka)
	210 mm	ŠP + Š	Štěrkopísek + Štěrk (frakce 0/32, zahliněno)

Celková tloušťka  
konstrukce vozovky: 450 mm

*Obr. 5 - Jádro vývrtu Vzorek – V3 (in situ).*

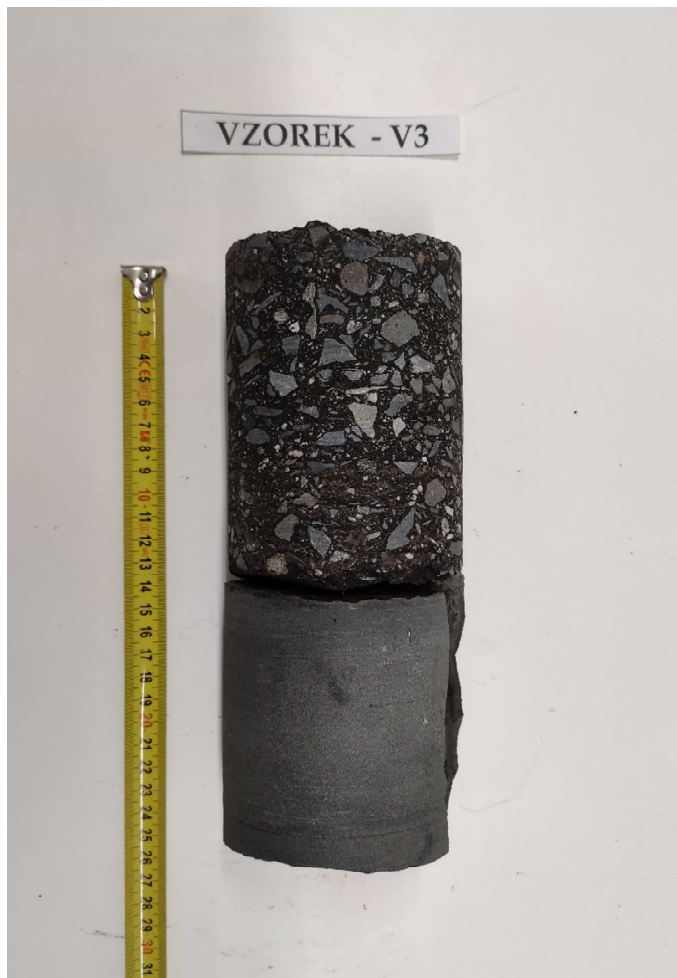
*Obr. 6 - Jádro vývrtu Vzorek – V3 (laboratoř).*

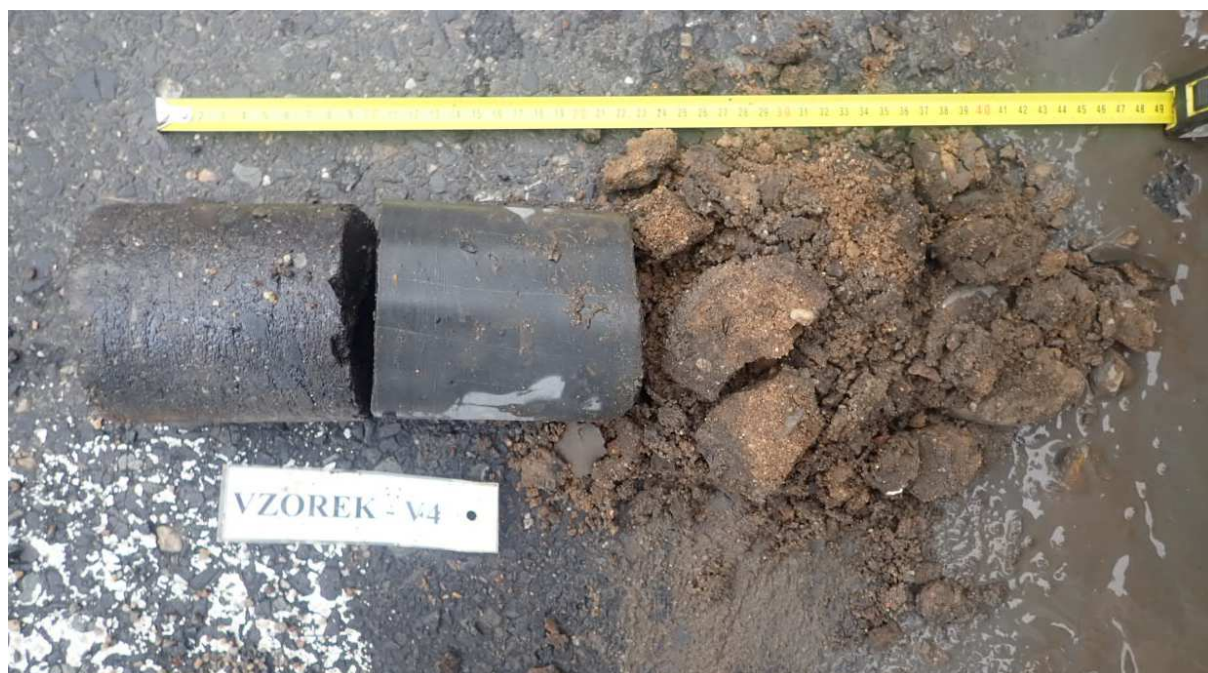
Popis polohy vývrtu: Místní komunikace ul. Přemyslova, Kralupy nad Vltavou  
levý jízdní pruh vozovky (směr Mikovice)  
2,00 m od hrany obruby vlevo

Konstrukce vozovky:	40 mm	ACO 11	Asfaltový beton pro obrusné vrstvy
	70 mm	ACL 16	Asfaltový beton pro ložní vrstvy
	Separace vrstev		
	110 mm	DL	Dlažba (žulová kostka)
	190 mm	ŠP + Š	Štěrkopísek + Štěrk (frakce 0/32, zahliněno)

Celková tloušťka  
konstrukce vozovky: 410 mm

*Obr. 7 - Jádro vývrtu Vzorek – V4 (in situ).*

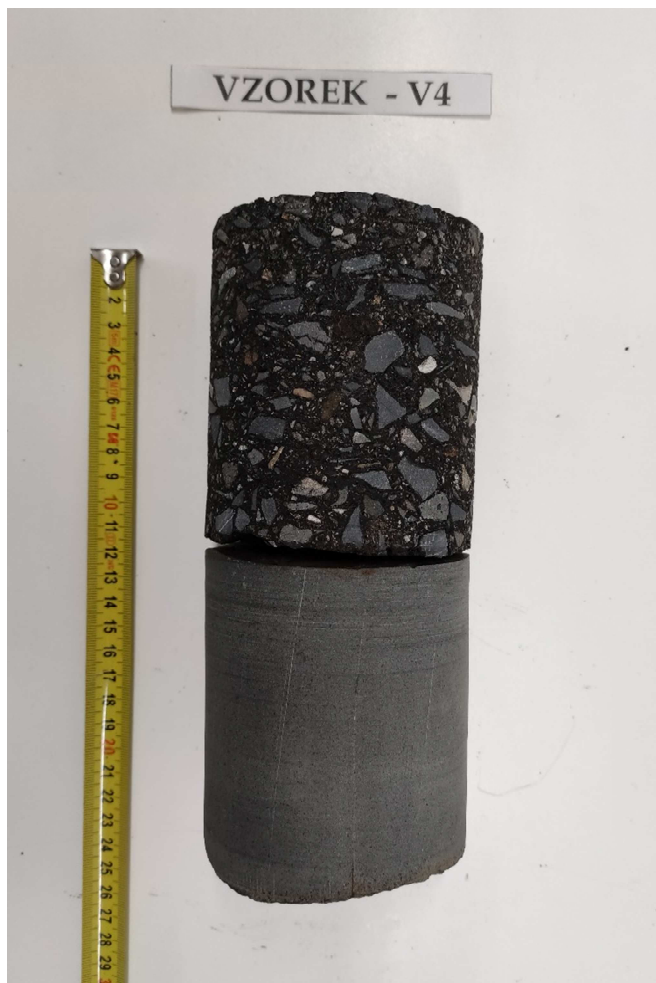
*Obr. 8 - Jádru vývrtnu Vzorek – V4 (laboratoř).*
