Na základě výše uvedené objednávky provedl zhotovitel diagnostický průzkum vozovky na vybraném úseku silnice III/24210 spočívající ve vizuální prohlídce s fotodokumentací poruch, měření průhybů a posouzení únosnosti vozovky, jádrových vývrtech, vrtaných sondách, rozborech asfaltové směsi a stanovení množství PAU. Posouzení parametrů vozovky je provedeno podle technických podmínek TP87. Byly stanoveny výstupní parametry k hodnocení konstrukce vozovky. Předkládá se návrh opravy vozovky.

**Název:** Odolena Voda, Dolínek - Panenské Břežany  
**Silnice:** III/24210  
**Okres:** Praha-východ  
**Kraj:** Středočeský  
**Začátek úseku:** km 1,194  
**Konec úseku:** km 3,297  
**Délka úseku:** 2,103 km

Dne 11.1.2023 byla provedena vizuální prohlídka povrchu vozovky s fotodokumentací poruch – viz příloha B. Číslování poruch v tabulce níže odpovídá katalogovým číslům poruch uvedeným v TP 82. Kompletní fotodokumentace je vložena v elektronické podobě na CD s údaji o staničení a směru pohledu snímku vloženými v názvu souboru ("+" ve směru staničení, "-" proti směru staničení).

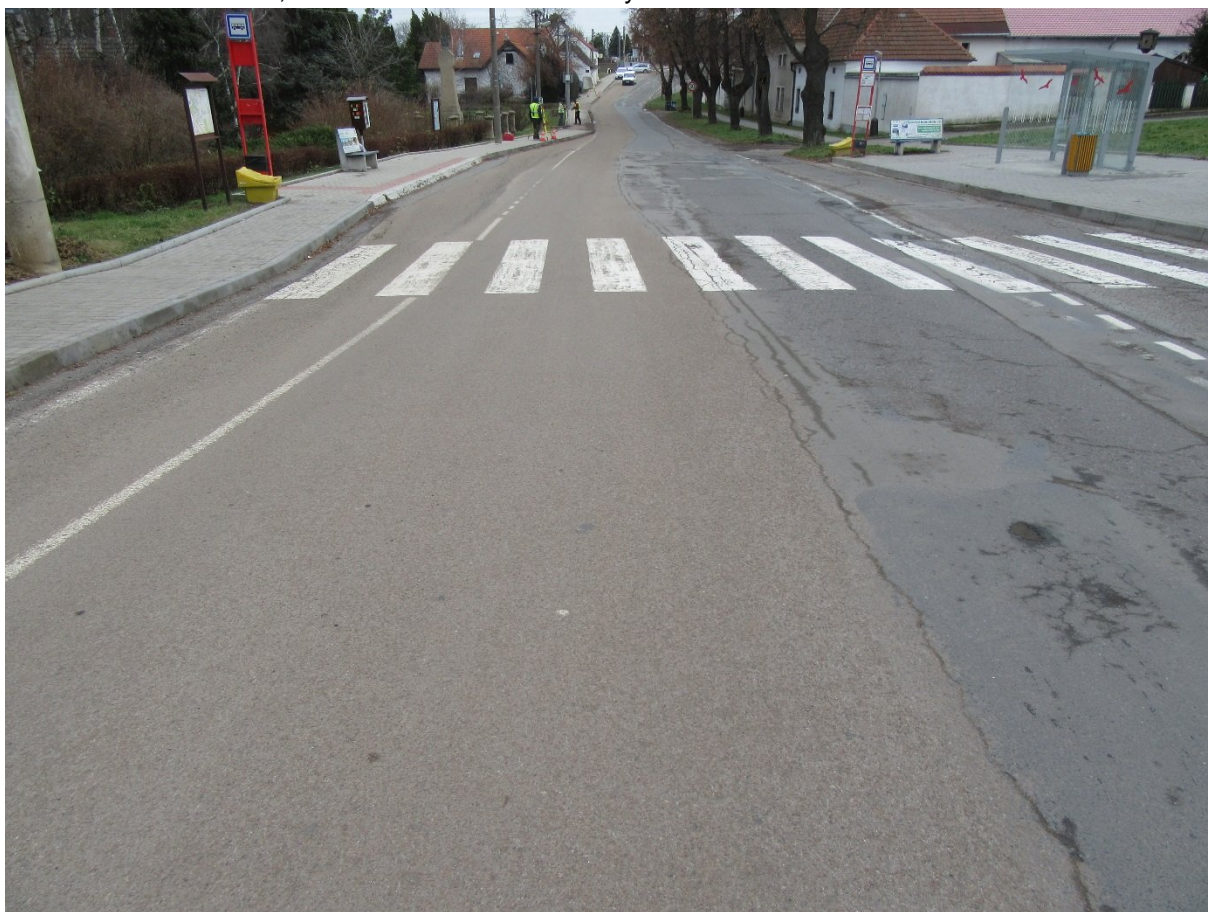
km 1,250+

Vpravo původní povrch s mozaikovými a podélnými rozvětvenými trhlinami, výtluky a vysprávkami, vlevo opravený povrch, v ploše autobusového zálivu vyjeté koleje; intravilán obce Odolena Voda.

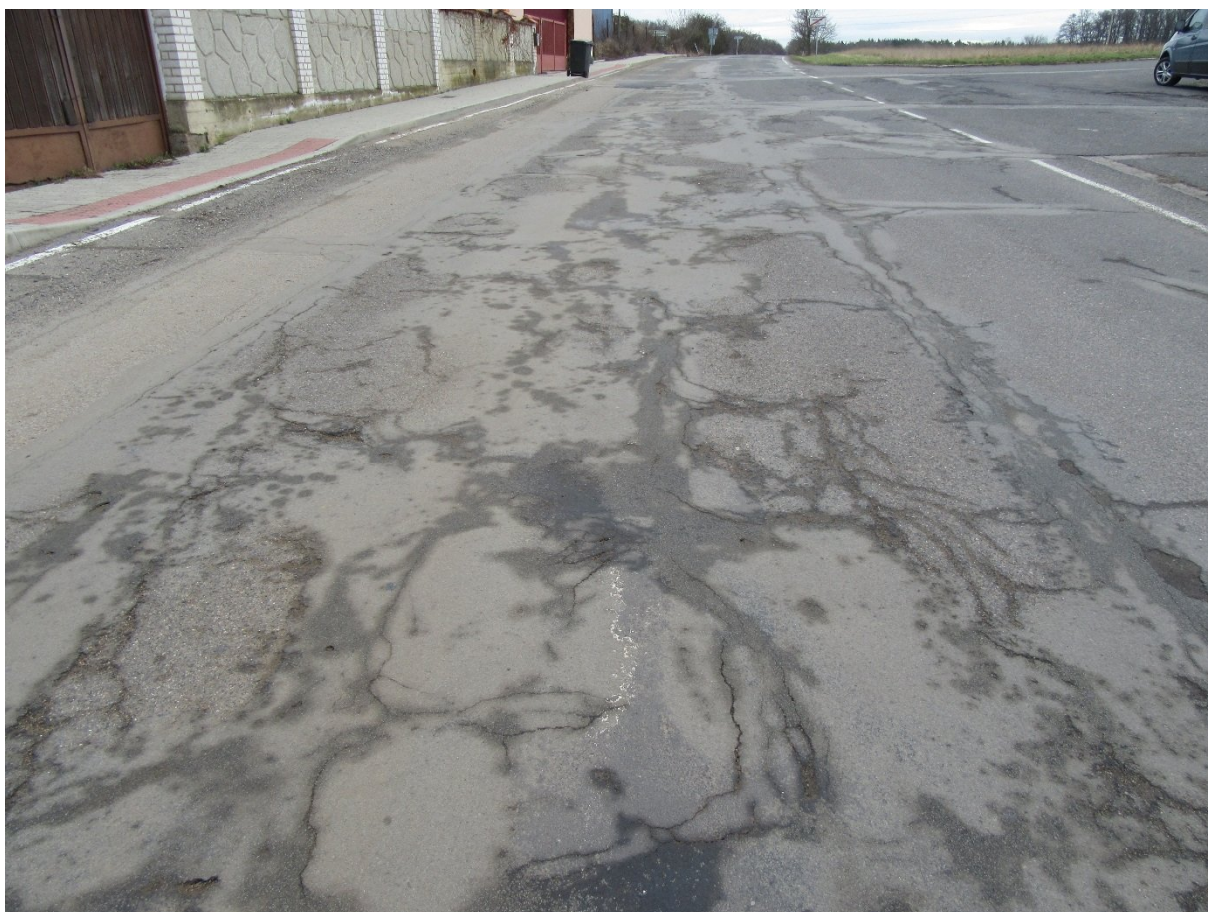
km 1,450+

Mozaikové, podélné a příčné rozvětvené trhliny, výtluky, vysprávky; intravilán obce Odolena Voda.

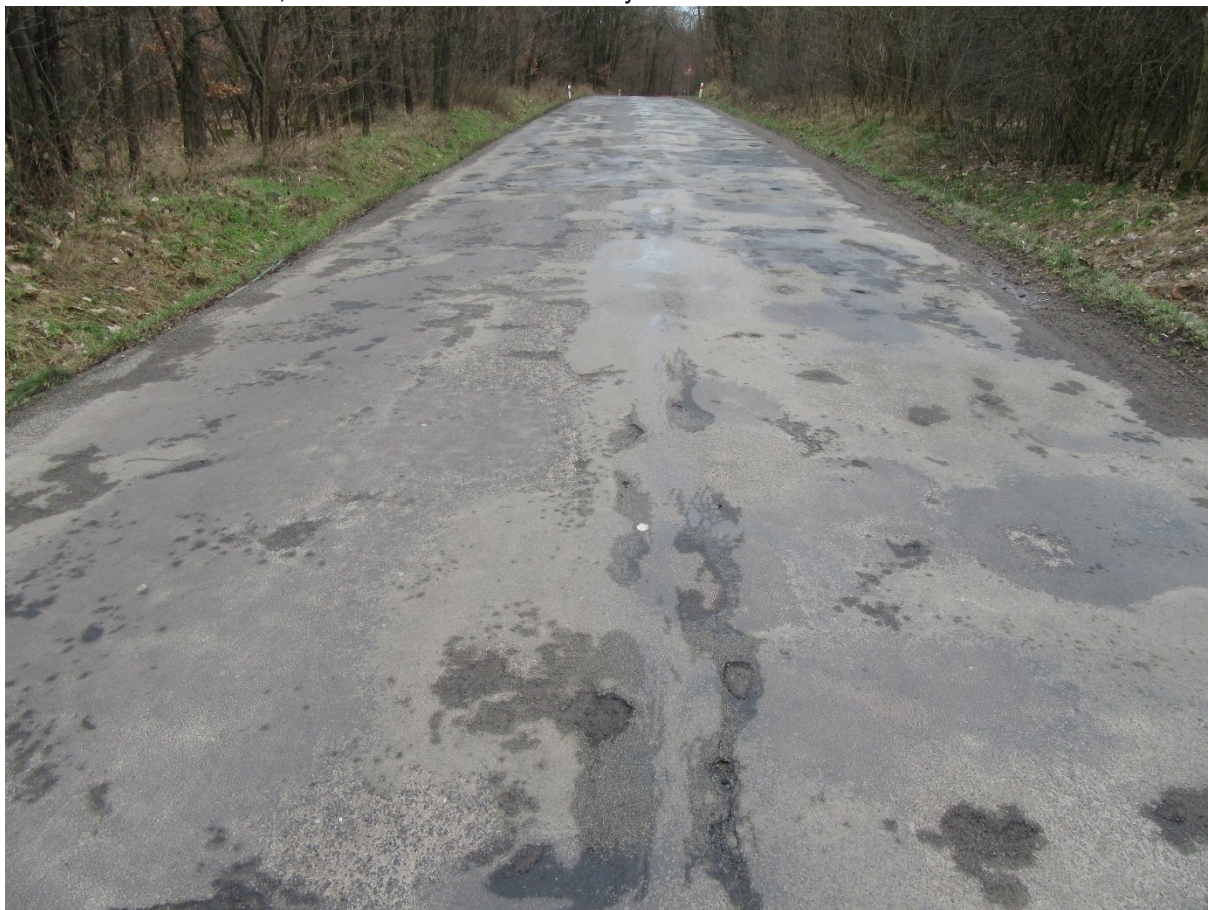
km 2,010+

Výtluky, vysprávkky, nepravidelné hrboly, zanesení příkopů, zvýšená nebezpečná krajnice.

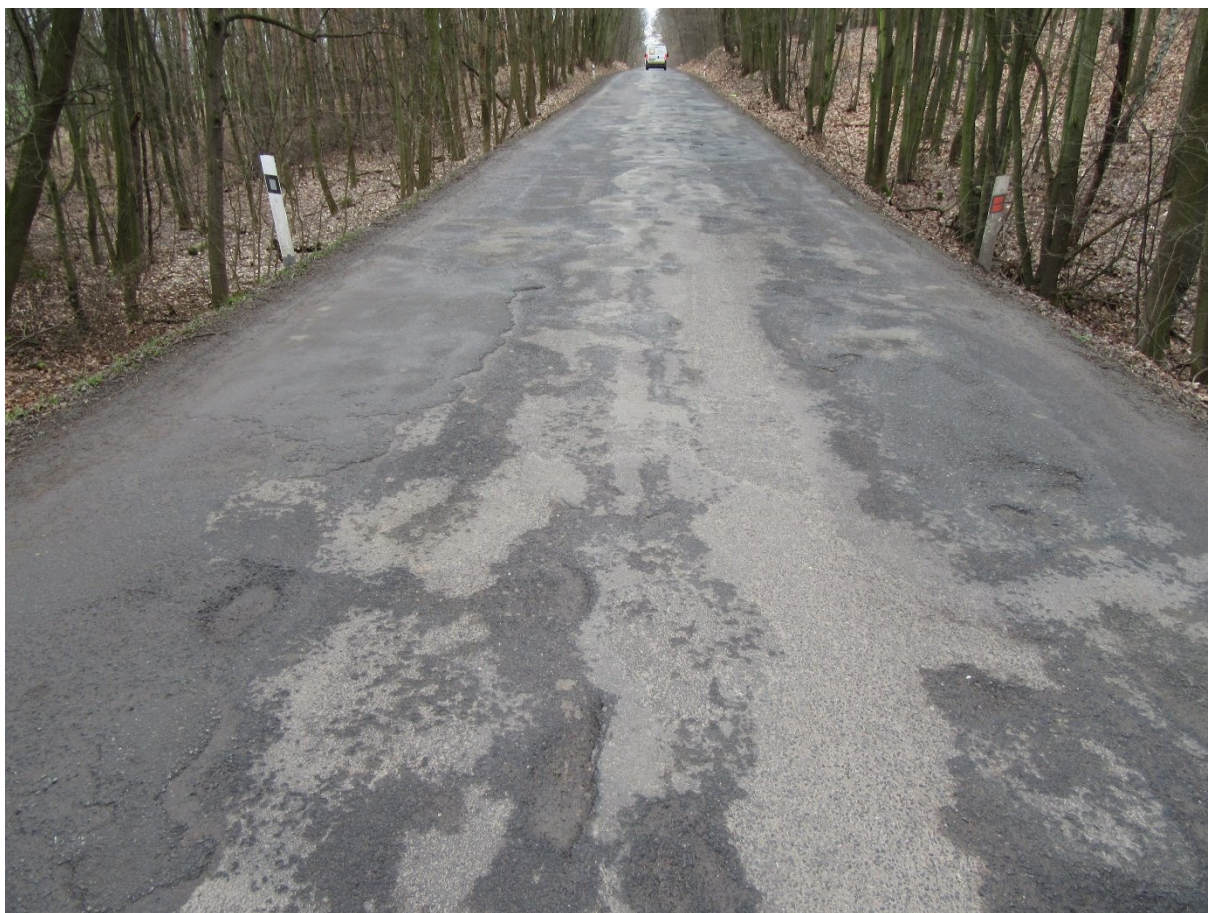
km 2,550+

Výtluky, vysprávkky, nepravidelné hrboly.

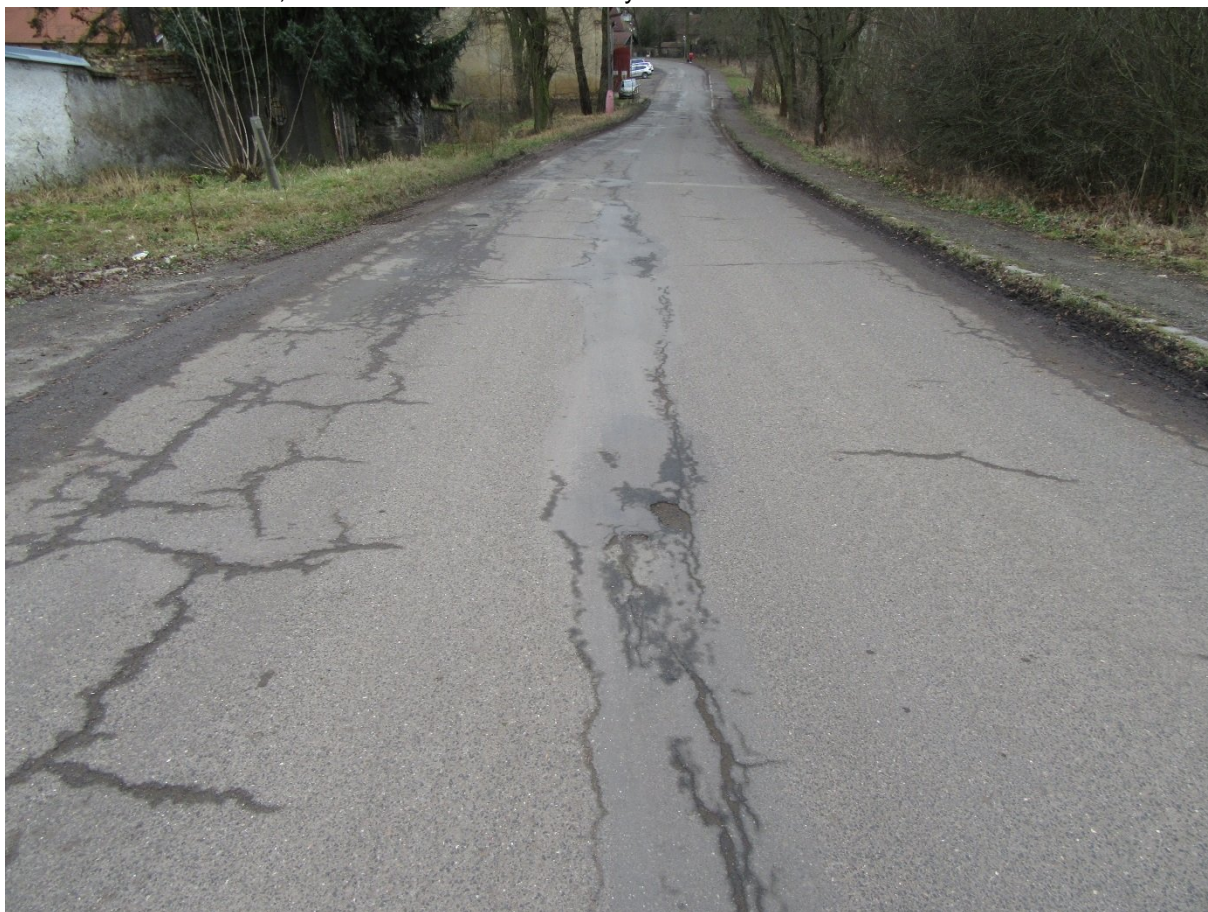
km 3,010+

Mozaikové, podélné, příčné a nepravidelné rozvětvené trhliny, výtluky, vysprávkky; intravilán obce Panenské Břežany.

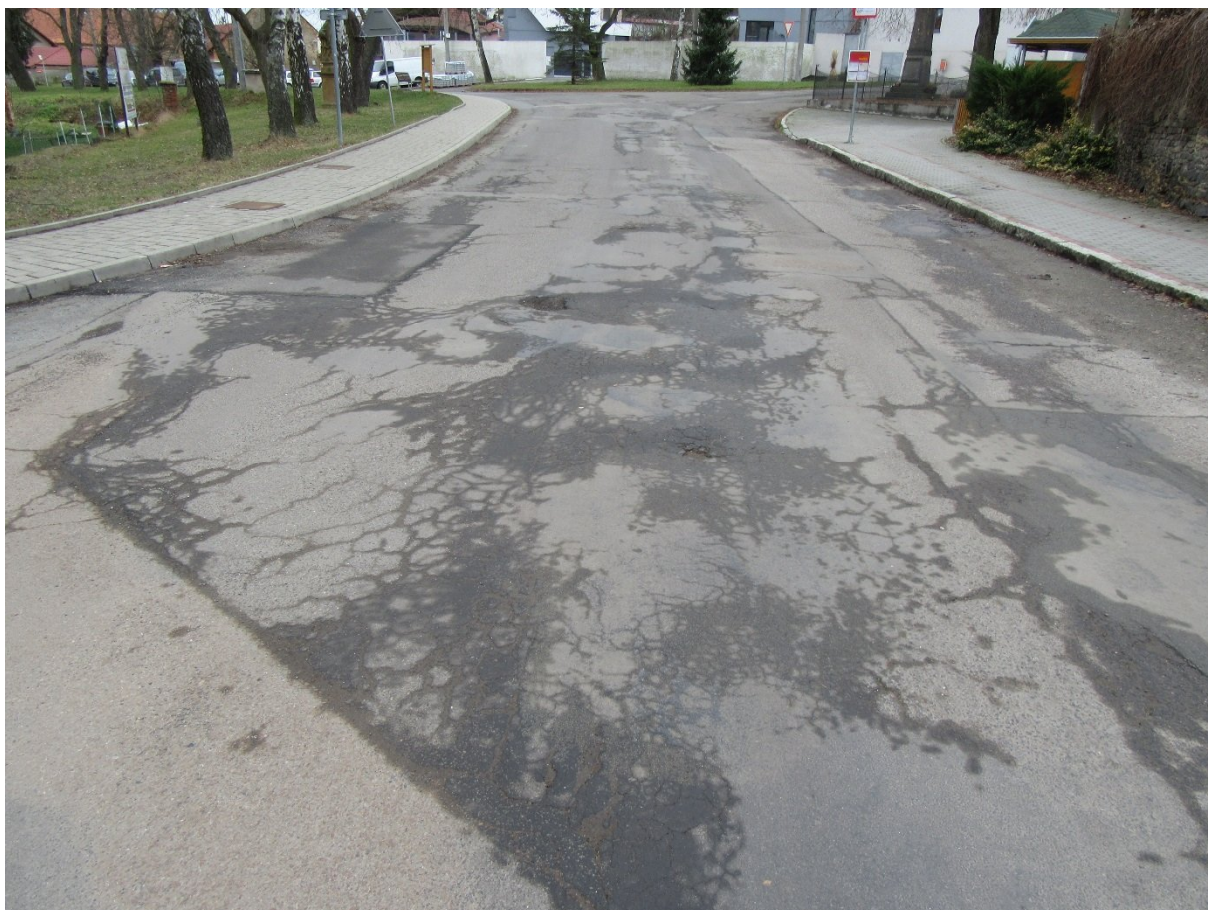
km 3,250+

Povrch vozovky vykazuje zejména mozaikové, příčné, podélné a nepravidelné rozvětvené trhliny, výtluky, vysprávk, nepravidelné hrboly. Výraznější konstrukční poruchy jako jsou síťové trhliny s plošnými deformacemi se vyskytují pouze lokálně na konci úseku v intravilánu obce Panenské Břežany v km 3,250 - 3,300.

Síťové trhliny, výtluky, vysprávkky; intravilán obce Panenské Břežany.

- Lokální opravy a částečné sanace (oprava: Opravy trhlin podle TP115 a jiných poruch, max. výměna horní podkladní vrstvy; částečné sanace: Odstranění stávajících vrstev do hloubky 200 mm pod úroveň odfrézovaného povrchu, úprava a řádné dohutnění podkladu tak, aby byly dosaženy požadované parametry a pokládka vrstev ŠDA 0/32 tl. 150 mm a ACP 16+ tl. 50 mm, dále bude provedena celoplošná pokládka nového dvouvrstvého krytu viz níže – navrhuje se min. v km 3,200 – 3,250 vpravo v šířce min. 1,5 m od okraje a v km 3,250 – 3,297 celoplošně;

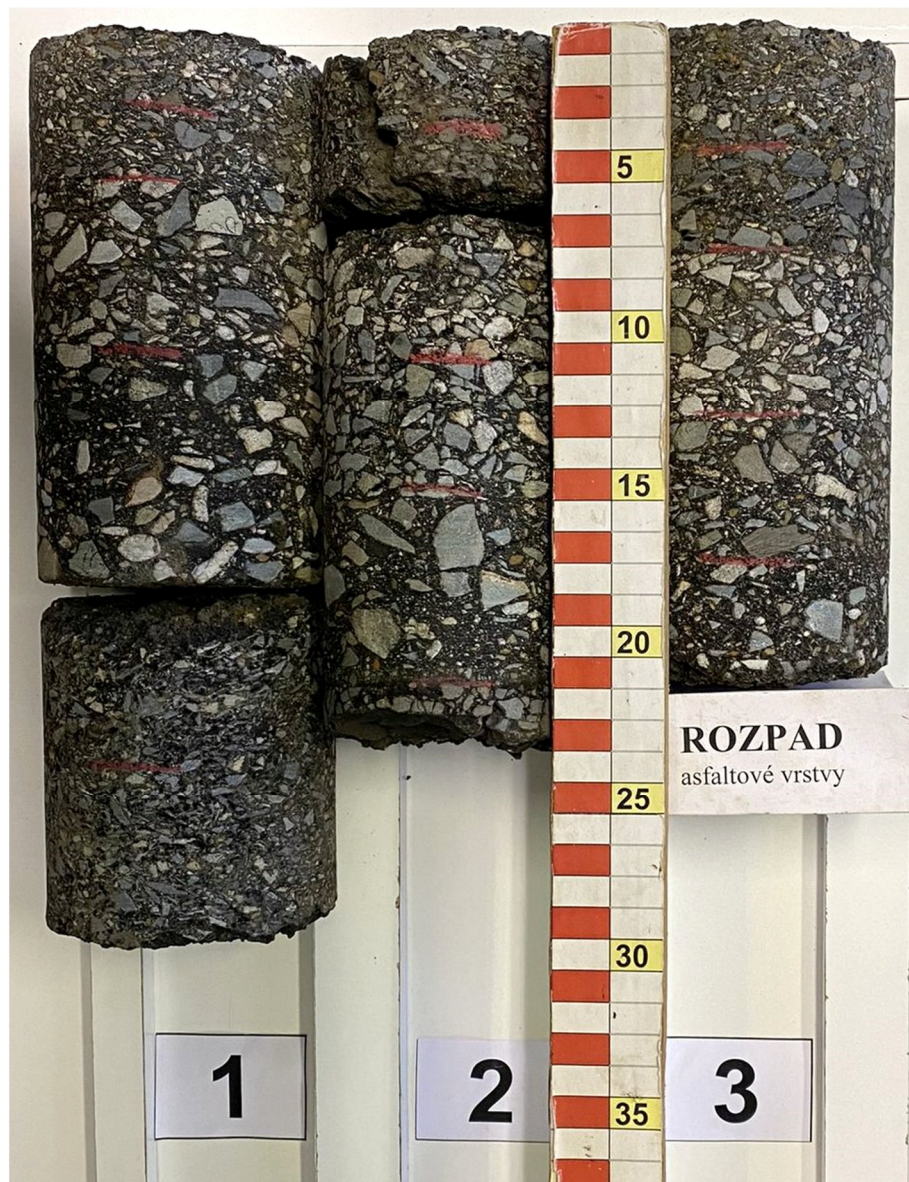
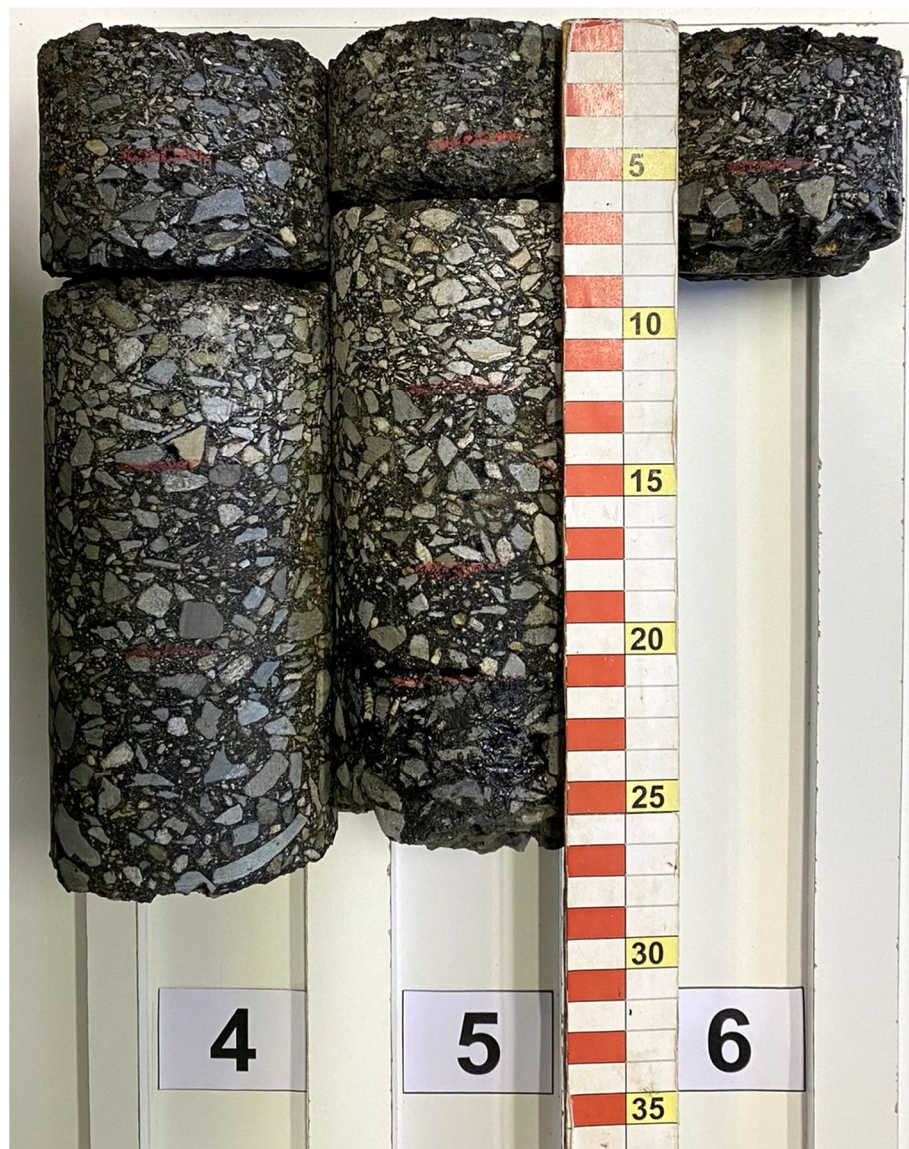
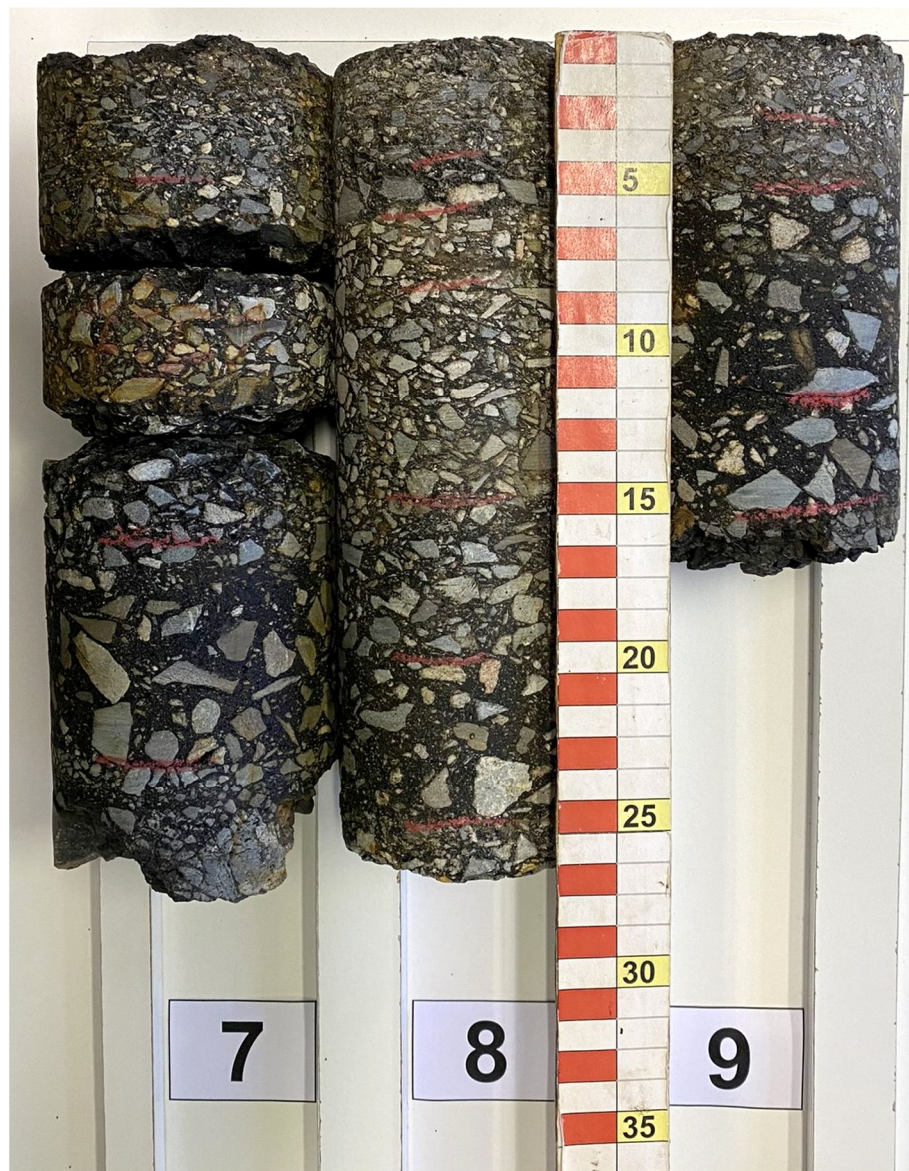
## FOTODOKUMENTACE JÁDROVÝCH VÝVRTŮ

Konstrukce vozovky v horní části se skládá z hutněných asfaltových či živičných vrstev celkové tloušťky 177 - 290 mm ( $H_a$  prům. = 252 mm) na podkladních vrstvách ze štěrkodrti či penetračního makadamu. Tloušťka hutněných asfaltových vrstev je dostatečná, vrstvy vykazují nespojení zpravidla mezi ložní a 1.podkladní vrstvou v hloubce 50 - 80 mm.
