Objednatel:	KSUS Středočeského kraje	Obec:	Řitka	Kraj:	Středočeský
Akce:	III/1024 Řitka, most přes D4 ev.č. 1024-1_PD			Datum	Stupeň
Část:	D. související dokumentace			09/2018	PDPS
Příloha:	INŽENÝRSKO-GEOLOGICKÝ PRŮZKUM			Souprava	Č. přílohy
					D.4

# **ZÁVĚREČNÁ ZPRÁVA**

### **inženýrskogeologickém průzkumu**

Název úkolu : **Řitka,**  
**rekonstrukce mostu ev. č. 1024-1**

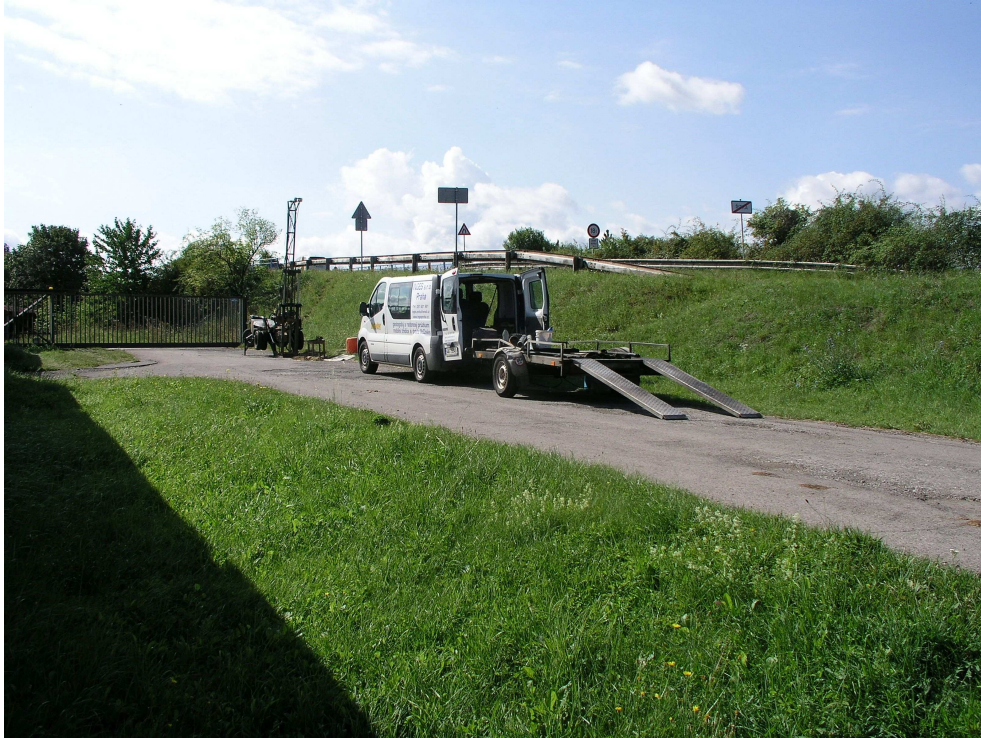
Prostor vrtu Rk 1

- 1 jádrový vrt označený jako Rk 1 do hloubky 2,0 m. Vrtáno bylo dne 21. 8. 2017 jádrovým způsobem na sucho. Průzkumný vrt byl proveden severně od mostu při patě násypu silnice III/1024 z úrovně 397,6 m v místní zpevněné cestě.

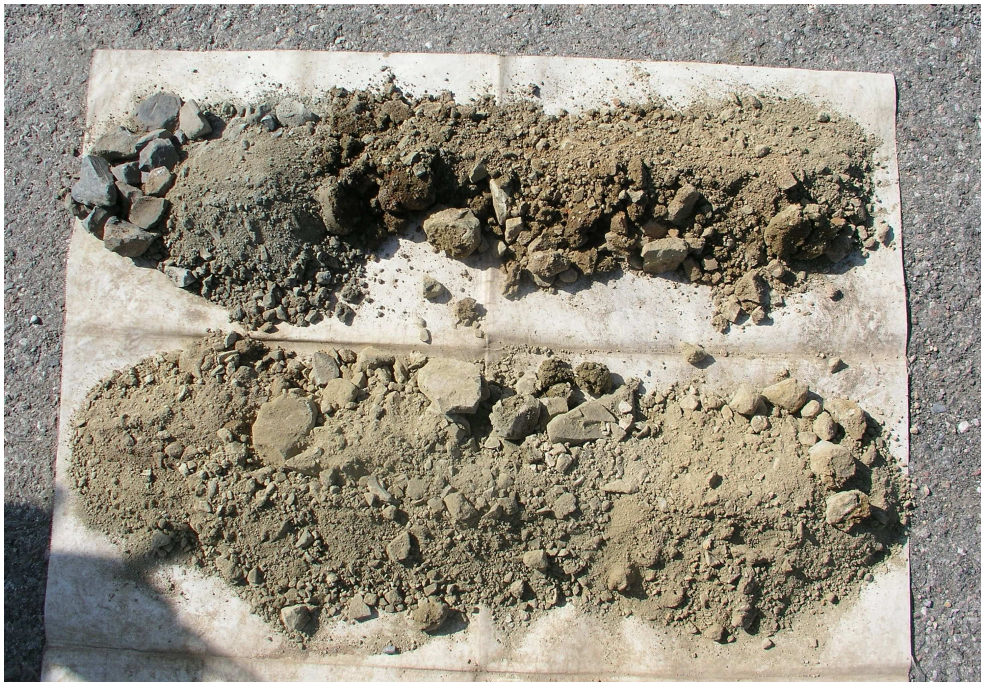
Rk 1, vrtné jádro

0,0 - 0,3 m	<p>drčené kamenivo (konstrukční vrstvy silnice),  <i>poloha *1*</i> <i>zatřídění dle ČSN 73 1001 : nezatříděno</i></p>
0,3 - 1,2	<p>kamenitá suť s hlinitopísčitou výplní, šedohnědá, ulehlá, kamenitá frakce  tvořena pevnými neopracovanými úlomky břidlice,  <i>poloha *2*</i> <i>zatřídění dle ČSN 73 1001 : G 3, G-F</i></p>
1,2 - 1,8	<p>prachovec, zvětralý, světle šedá, deskovitě odlučný, kusovitě rozpadavý, na  puklinách limonitizovaný, úlomky rozpojitelné kladivem,  <i>poloha *3a*</i> <i>zatřídění dle ČSN 73 1001 : R 4</i></p>
1,8 - 2,0	<p>prachovec, navětralý, světle šedý, deskovitě odlučný, na puklinách limonitizovaný,  úlomky obtížně rozpojitelné kladivem,  <i>poloha *3b*</i> <i>zatřídění dle ČSN 73 1001 : R 3</i></p>

Průzkumným vrtem Rk 1 provedeným pro vsakovací zkoušku byly zvětralé prachovce zastíženy v hloubce od 1,2 m a od 1,8 m lze prachovce charakterizovat jako navětralé. Skalní

podloží je zde překryto kamenitou sutí (poloha \*2\*) s hlinitopísčitou výplní, kterou lze zatřídit jako štěrk s příměsí jemnozrnné zeminy. Štěrkovitá (kamenitá) frakce je tvořena pevnými neopracovanými úlomky břidlice. Mocnost polohy je 0,9 m. Svrchní vrstvu o mocnosti 0,3 m tvoří konstrukční vrstva místní komunikace - drcené kamenivo.

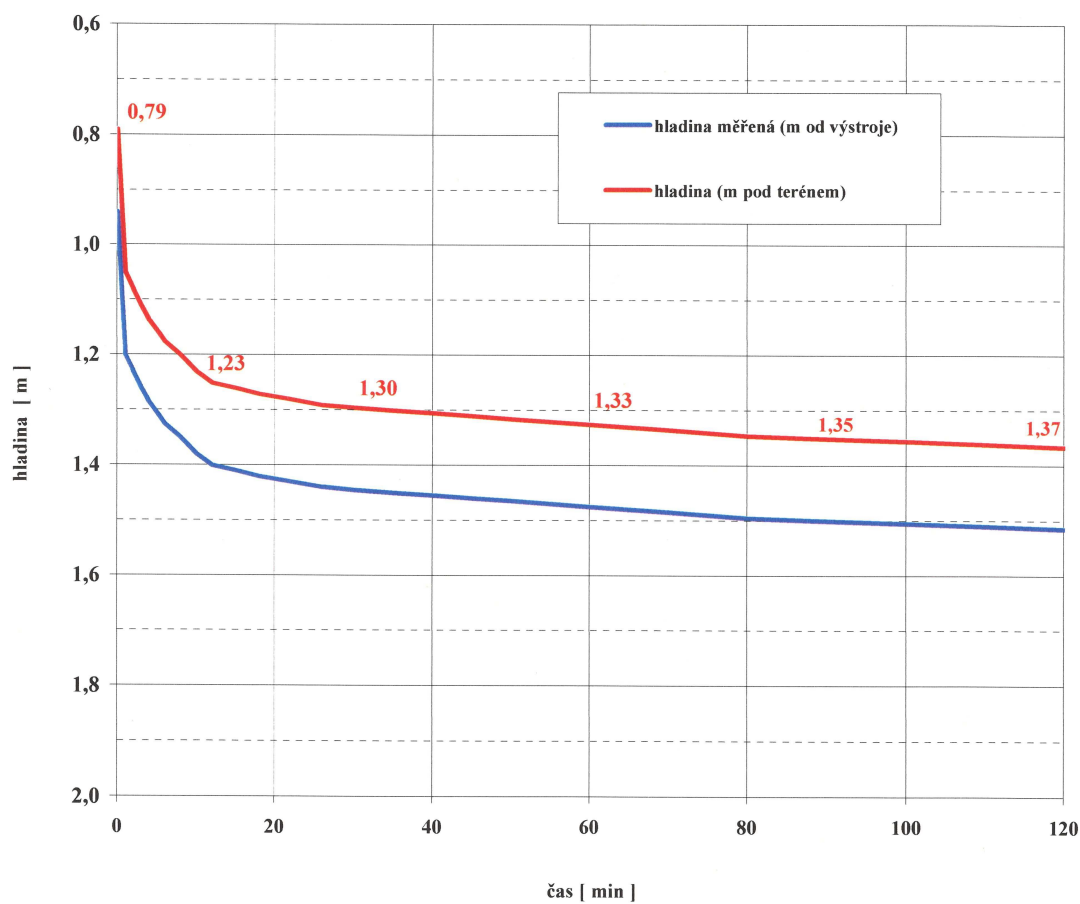
## NÁLEVOVÁ ZKOUŠKA

Na vrtu Rk 1 byla dne 21.8.2017 provedena nálevová zkouška. Hloubka vrtu činila 2,0 m od terénu. Vrt byl dočasně zapažen perforovanou PVC trubkou o průměru 75 mm, vyvedenou do úrovně 0,15 m nad terén. Do vrtu byla nalitá voda a byl měřen pokles hladiny po dobu 120 minut. Průběh měření je znázorněn v příloze č. 3. Základní údaje o zkoušce jsou uvedeny v následující tabulce.

Vsakování vody probíhalo nerovnoměrně. Do hloubky 1,1-1,2 m byl pokles hladiny rychlý. Níže byl zaznamenán spíše pomalý pokles hladiny, a rychlost poklesu hladiny se postupně zpomalovala. K infiltraci vody docházelo do poloh kamenité suti a podložních prachovců. Ke konci zkoušky nedošlo k úplnému vsaku nalité vody.

Doba měření (min.)	10	30	60	90	120
Hladina (m od ter.)	1,23	1,30	1,33	1,35	1,37
k (m/s)	1,4E-05	5,0E-06	2,5E-06	1,7E-06	1,3E-06

Vypočtené hodnoty propustnosti se zpočátku do hloubky 1,2 m pohybovaly u dolní hranice řádu 10<sup>-5</sup> m/s. Níže se vypočtené propustnosti snižovaly, a pohybovaly se v řádu k = n.10<sup>-6</sup> m/s. Po odseparování počátečního rychlého vsakování do kamenité sutě lze za reálnou propustnost v dolních partiích profilu považovat hodnotu max. 7.10<sup>-7</sup> m/s.

Koeficient vsaku k<sub>v</sub> (vyjadřující vsakovací schopnost prostředí ve smyslu ČSN 75 9010 Vsakovací zařízení srážkových vod) byl vypočten pro interval 40.-120. minuty měření nálevové zkoušky. Vychází 1,2.10<sup>-5</sup> m/s.
