II/102 HR. HL. M. PRAHY – – ŠTĚCHOVICE, REKONSTRUKCE

Objednatel:	Středočeský kraj	Obec:	Jíloviště, Vrané n. V., Trnová, Měchenice, Davle, Hradištko, Štěchovice, Slapy	Kraj:	Středočeský
Akce:	II/102 HR. HL. M. PRAHY – ŠTĚCHOVICE, REKONSTRUKCE			Datum	Stupeň
				9/2017	PDPS
Příloha:	DOKUMENTACE KE KÁCENÍ			Souprava	Č. přílohy
					2.6

Žádost o povolení ke kácení – textová část

Etapa II. Davle – Štěchovice

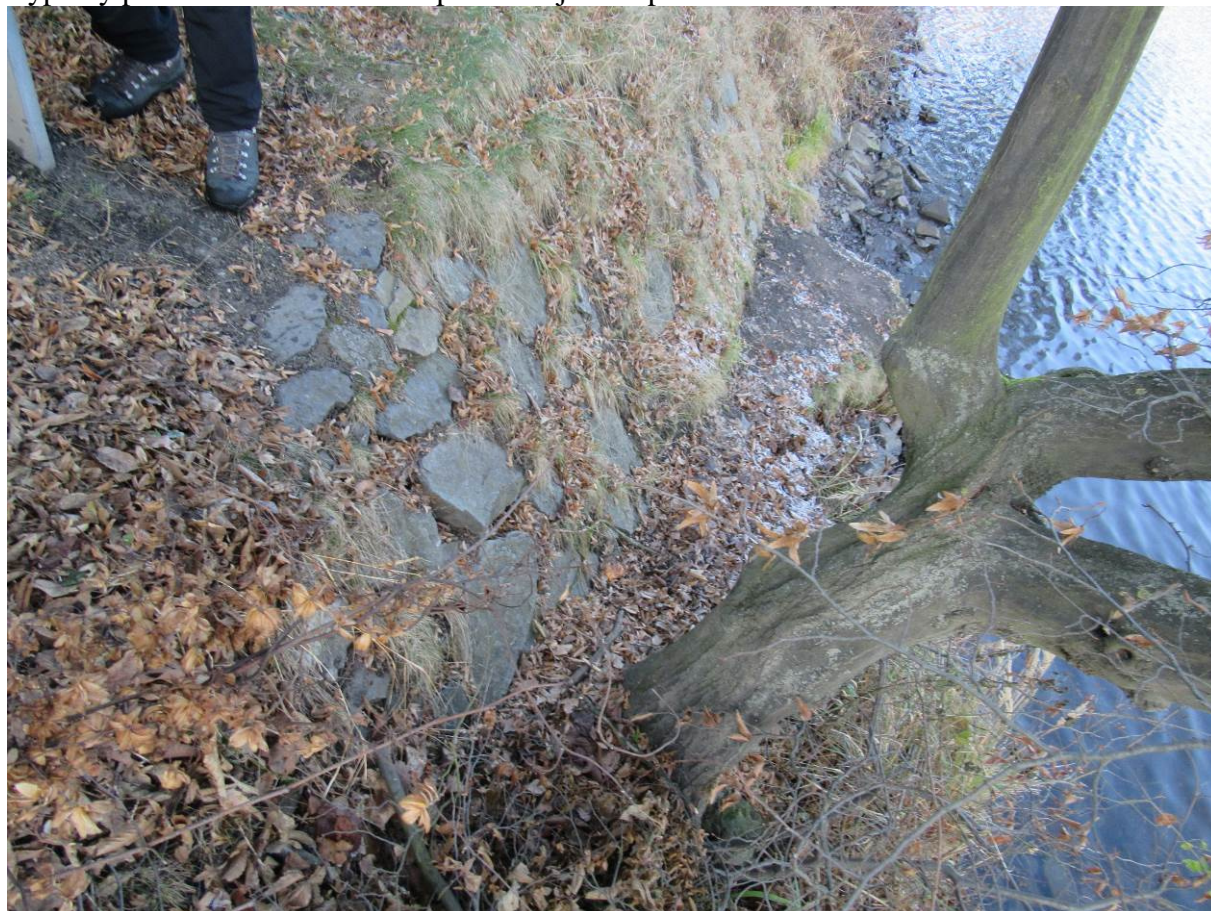
Typický příklad umístění stromu pod stávajícím opevněním svahu

Stromy rostoucí těsně pod opěrnými zídskami nebo opevněním svahu tělesa násypu také ohrožují konstrukci jako takovou.

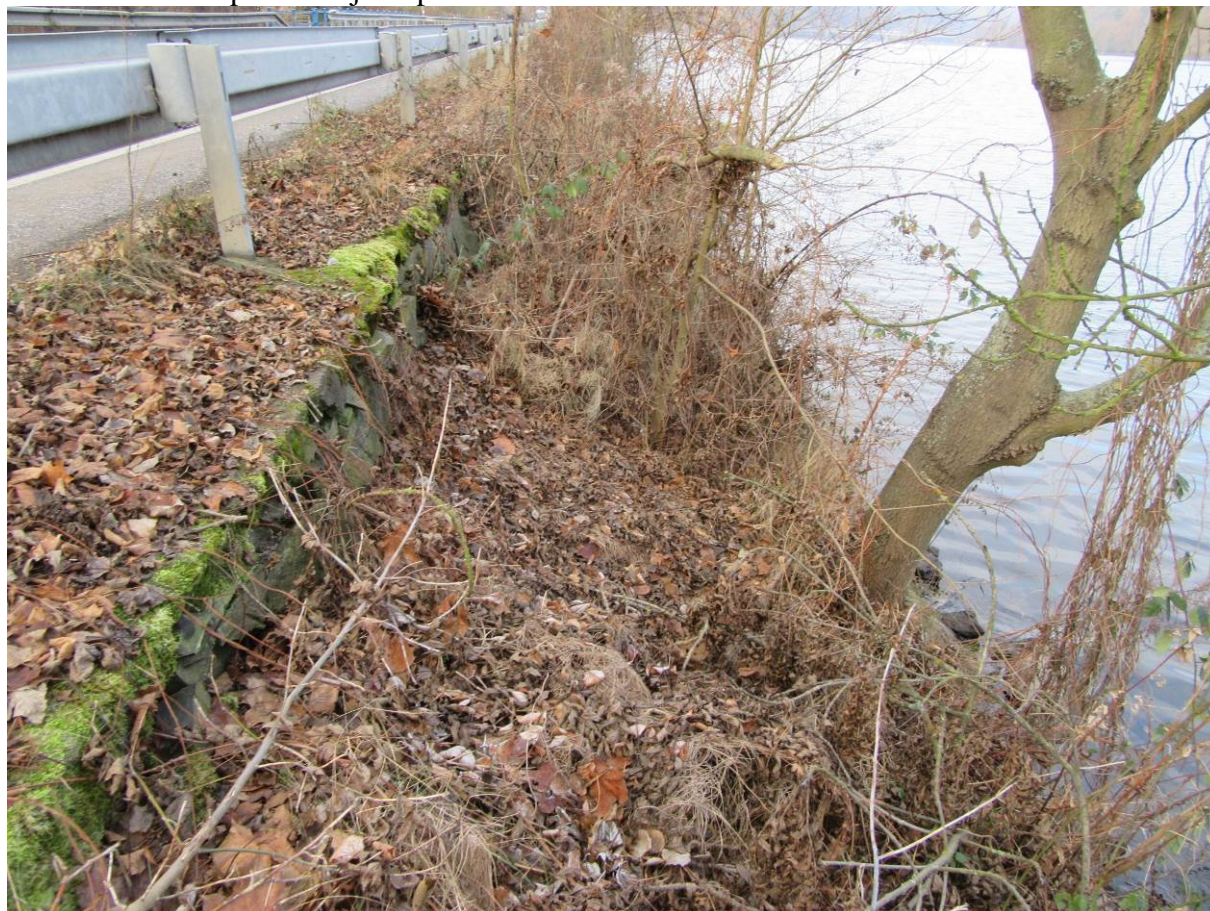
Umístění stromu pod stávající opěrnou zídskou

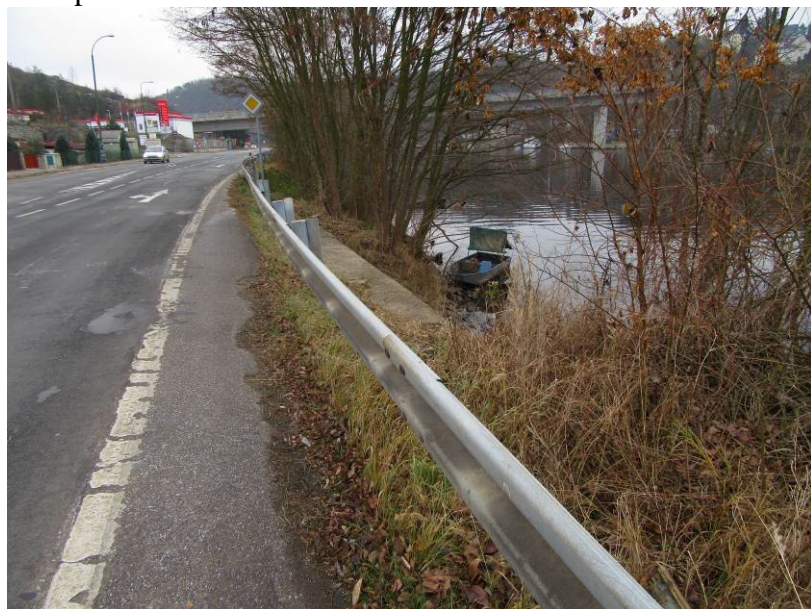
5.1. K.ú. Davle, km 10.00 – 10.111

Úprava svahu: B2. Obalovaná čela na části svahu.

Počet stromů: 2 ks v příčném směru na svahu a cca 5 ks na 10 m délky komunikace, to je celkem $2 \times 5 \times 111 / 10 = 111$ ks stromů, povolení ke kácení potřebuje 23 ks stromů.

Plocha keřů: 2 m v příčném řezu a 4 m na 10 m délky komunikace, to je celkem $2 \times 4 \times 111 / 10 = 90$ m² keřů, povolení ke smýcení potřebuje 0 m² keřů.

Foto proti staničení.

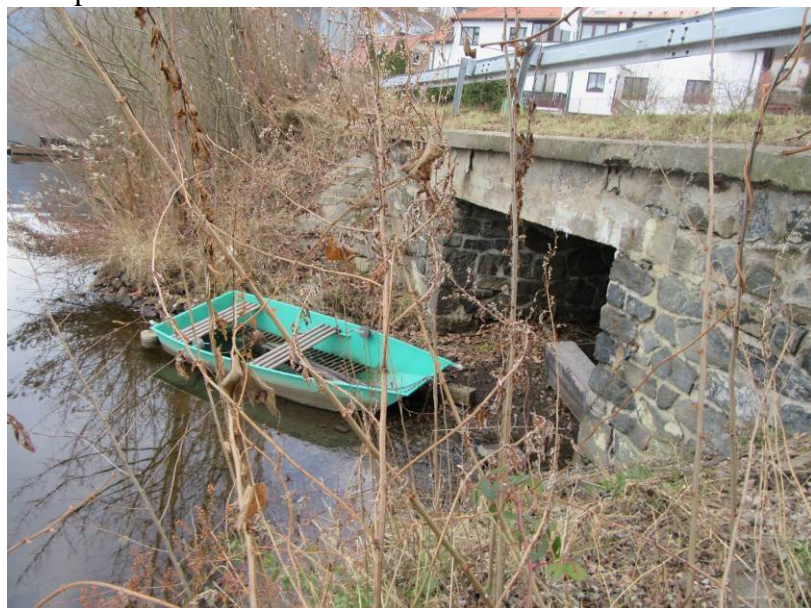
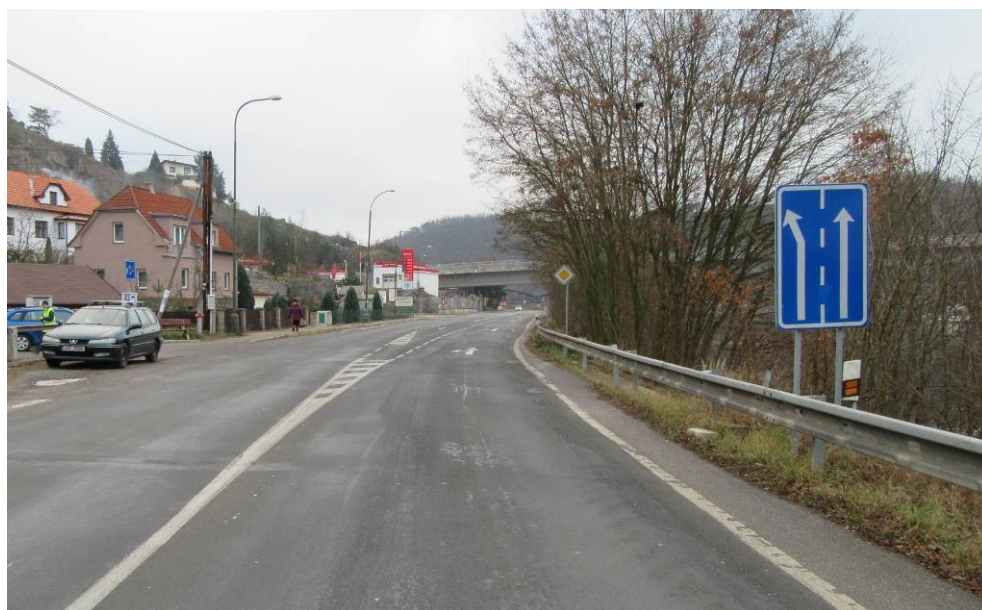
5.2. K.ú. Davle, km 10.111 – 10.136

Úprava svahu: C3. Most SO 204 ev.4. 102-012.

Počet stromů: 4 ks viz příloha,
povolení ke kácení potřebuje 0 ks stromů.

Plocha keřů: 5 m² viz příloha,
povolení ke smýcení potřebuje 0 m² keřů.

Foto po staničení.

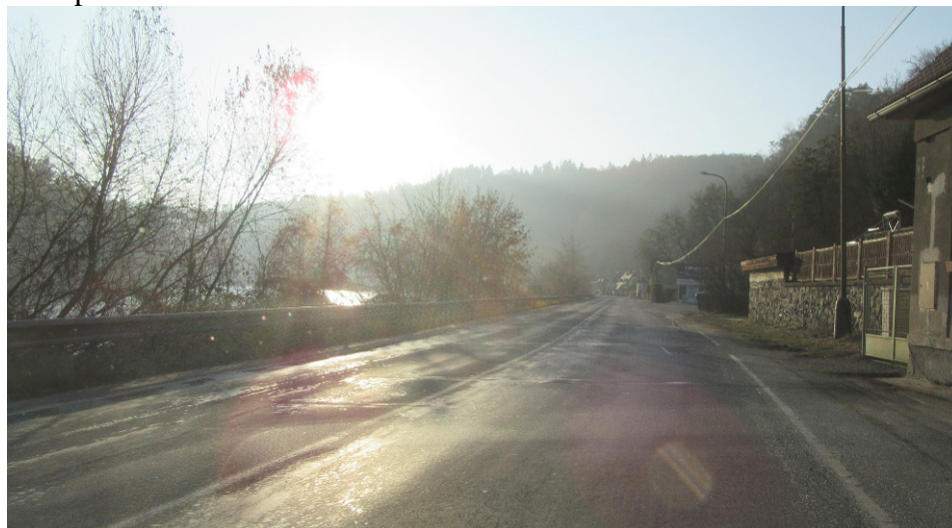
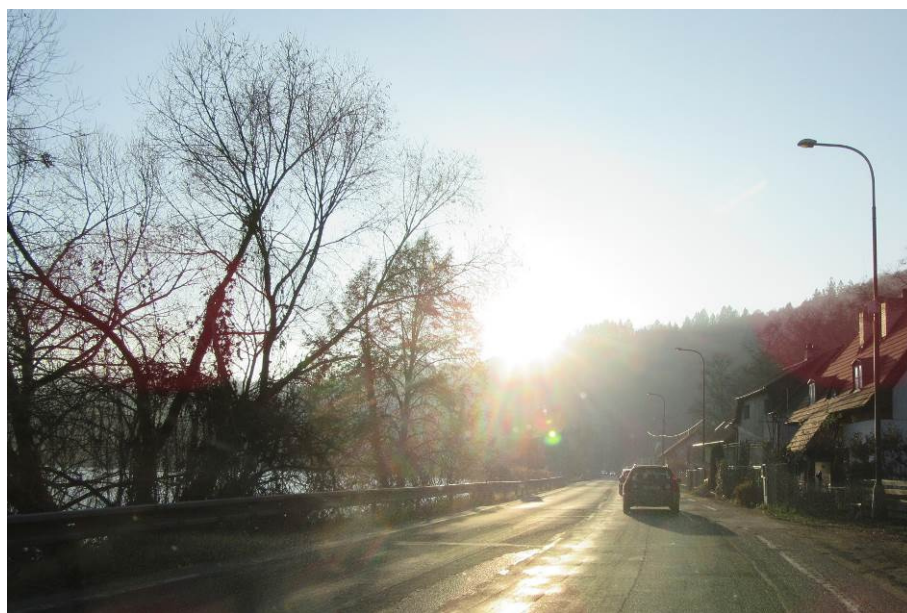
5.3. K.ú. Davle, km 10.200– 10.250

Úprava svahu: B2. Obalovaná čela na části svahu.

Počet stromů: 2 ks v příčném směru na svahu a cca 3 ks na 10 m délky komunikace,
to je celkem $2 \times 3 \times 50 / 10 = 30$ ks stromů,
povolení ke kácení potřebuje 6 ks stromů.

Plocha keřů: 1 m v příčném řezu a 3 m na 10 m délky komunikace,
to je celkem $1 \times 3 \times 50 / 10 = 15 \text{ m}^2$ keřů,
povolení ke smýcení potřebuje 0 m^2 keřů.

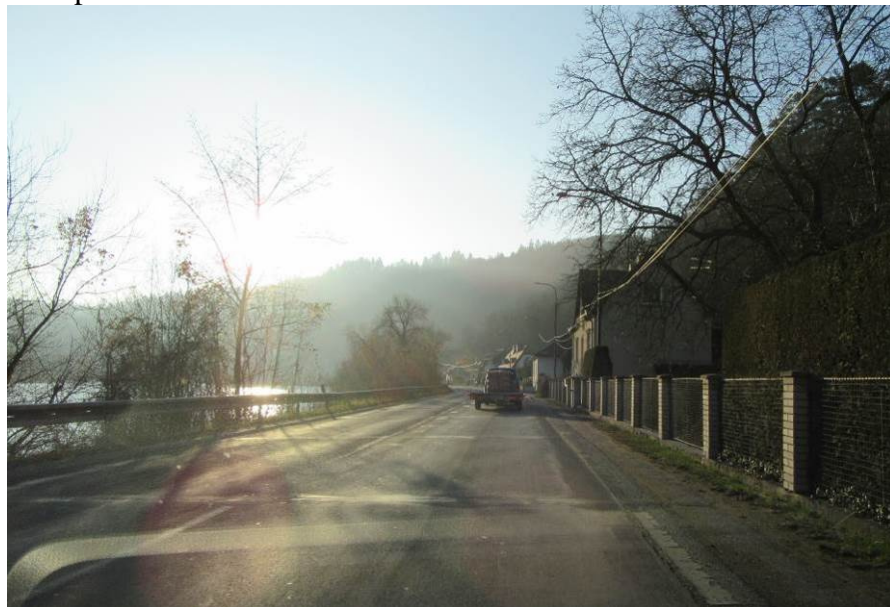
5.4. K.ú. Davle, km 10.250 – 10.360

Úprava svahu: C1. Opěrná zídka na části svahu.

Počet stromů: 1 ks v příčném směru na svahu a cca 1 ks na 10 m délky komunikace,
to je celkem $1 \times 1 \times 110 / 10 = 11$ ks stromů,
povolení ke kácení potřebuje 3 ks stromů.

Plocha keřů: 1 m v příčném řezu a 1 m na 10 m délky komunikace,
to je celkem $1 \times 1 \times 110 / 10 = 11$ m² keřů,
povolení ke smýcení potřebuje 0 m² keřů.

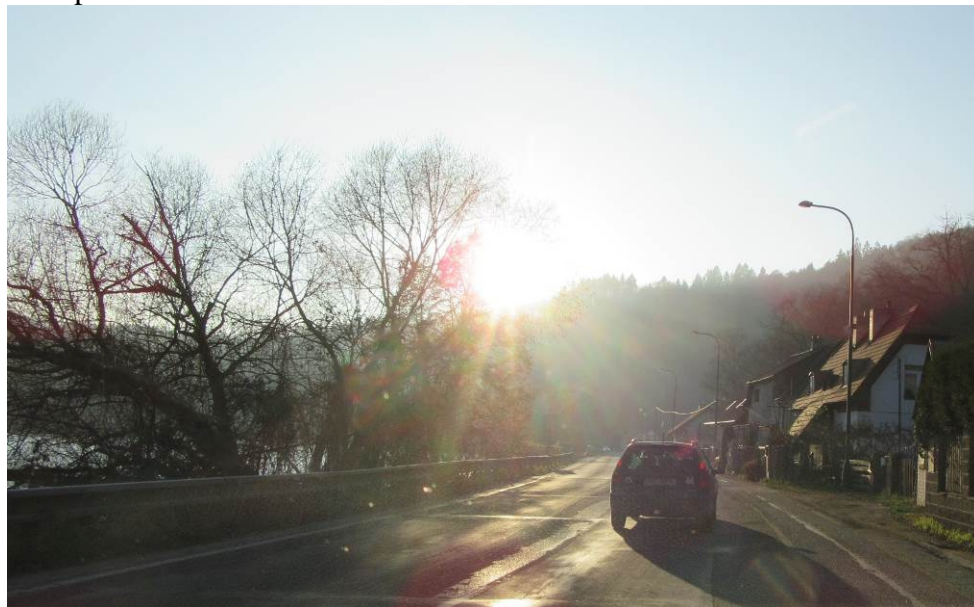
5.5. K.ú. Davle, km 10.380 – 10.420

Úprava svahu: C1. Opěrná zídka na části svahu.

Počet stromů: 2 ks v příčném směru na svahu a cca 3 ks na 10 m délky komunikace,
to je celkem $2 \times 3 \times 40 / 10 = 24$ ks stromů,
povolení ke kácení potřebuje 5 ks stromů.

Plocha keřů: 1 m v příčném řezu a 2 m na 10 m délky komunikace,
to je celkem $1 \times 2 \times 40 / 10 = 80 \text{ m}^2$ keřů,
povolení ke smýcení potřebuje 0 m^2 keřů.

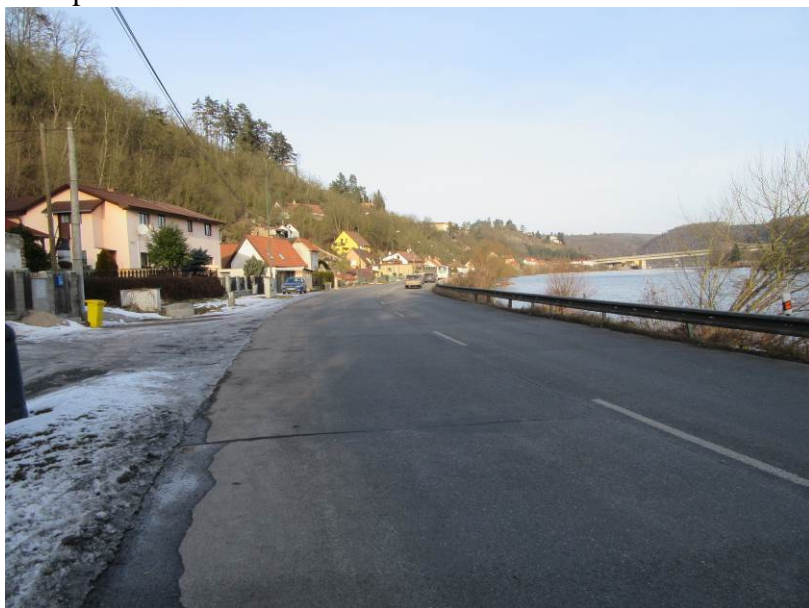
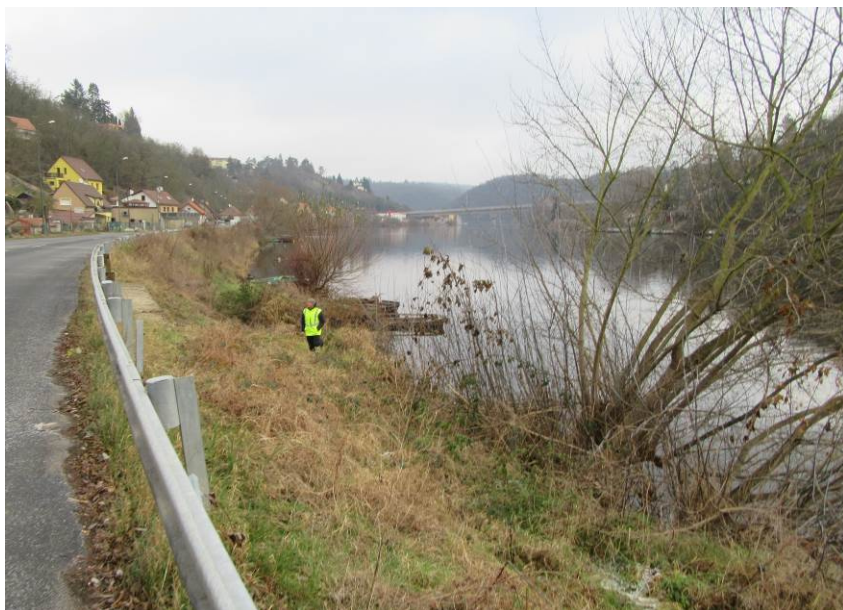
5.6. K.ú. Davle, km 10.658– 10.680

Úprava svahu: C3. Most SO 205 ev.č. 102-013.

Počet stromů: 1 ks viz příloha,
povolení ke kácení potřebuje 0 ks stromů viz příloha,

Plocha keřů: 0 m² keřů viz příloha,
povolení ke smýcení potřebuje 0 m² keřů.

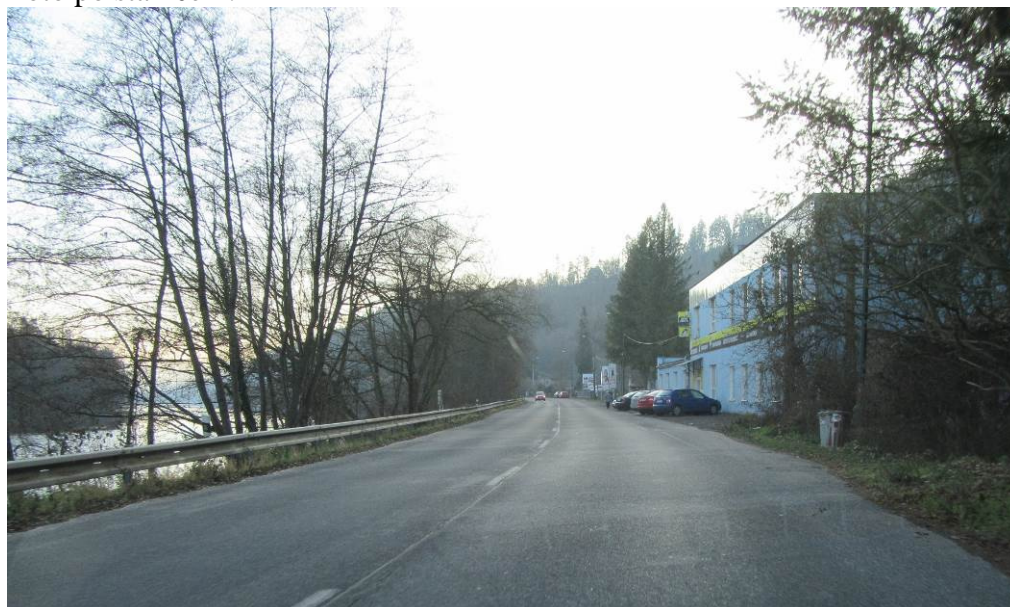
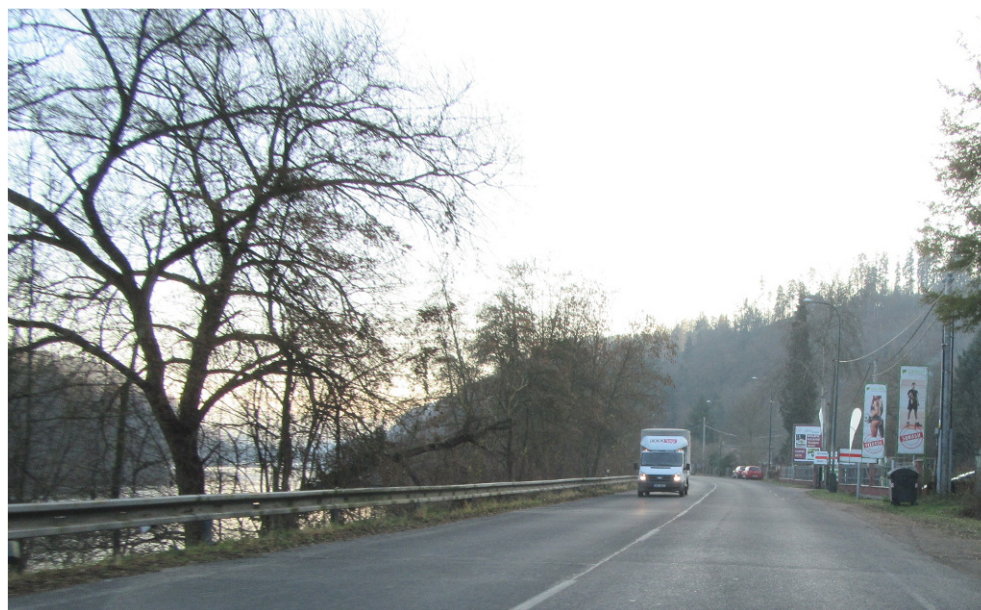
5.7. K.ú. Davle, km 10.680 – 10.930

Úprava svahu: C1. Opěrná zídka na části svahu.

Počet stromů: 3 ks v příčném směru na svahu a cca 4 ks na 10 m délky komunikace,
to je celkem $3 \times 4 \times 250 / 10 = 300$ ks stromů,
povolení ke kácení potřebuje 60 ks stromů.

Plocha keřů: 1 m v příčném řezu a 2 m na 10 m délky komunikace,
to je celkem $1 \times 2 \times 250 / 10 = 50$ m² keřů,
povolení ke smýcení potřebuje 40 m² keřů.

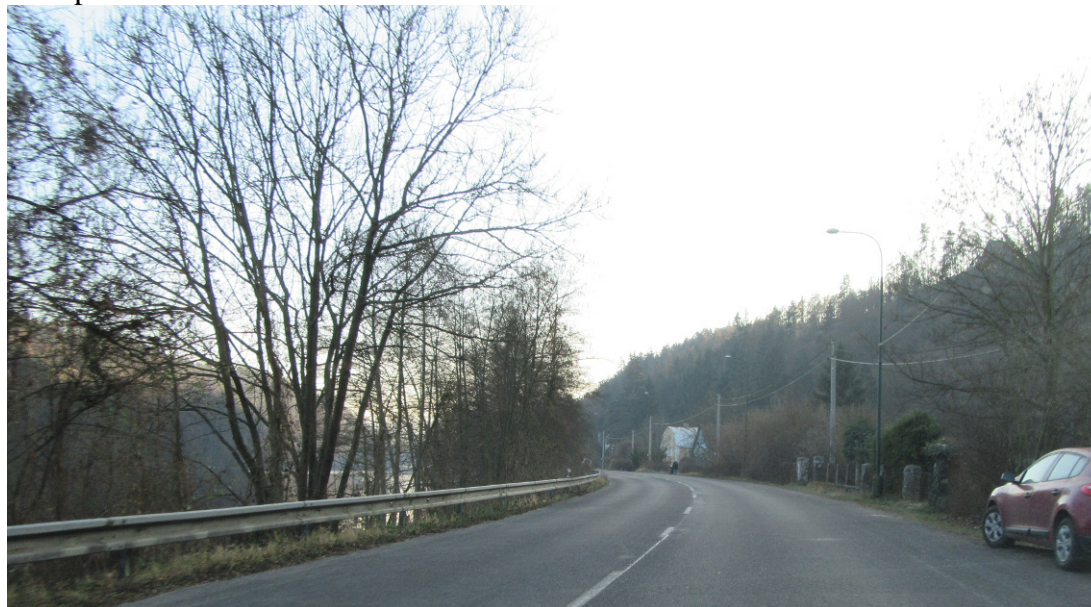
5.8. K.ú Davle, km 10.930 – 10.960

Úprava svahu: B1. Dlažba na části svahu.

Počet stromů: 2 ks v příčném směru na svahu a cca 5 ks na 10 m délky komunikace,
to je celkem $2 \times 5 \times 30 / 10 = 30$ ks stromů,
povolení ke kácení potřebuje 6 ks stromů.

Plocha keřů: 1 m v příčném řezu a 2 m na 10 m délky komunikace,
to je celkem $1 \times 2 \times 30 / 10 = 6 \text{ m}^2$ keřů,
povolení ke smýcení potřebuje 0 m^2 keřů.

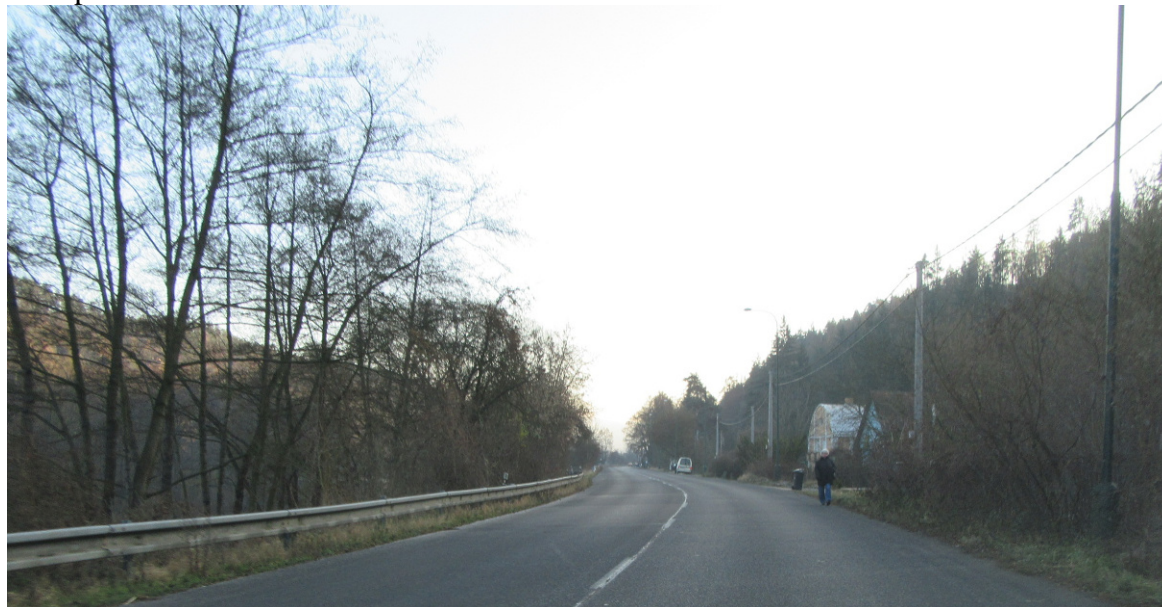
5.9. K.ú. Davle, km 10.960 – 11.000

Úprava svahu: B1. Dlažba na části svahu.

Počet stromů: 2 ks v příčném směru na svahu a cca 4 ks na 10 m délky komunikace,
to je celkem $2 \times 4 \times 40 / 10 = 32$ ks stromů,
povolení ke kácení potřebuje 6 ks stromů.

Plocha keřů: 1 m v příčném řezu a 2 m na 10 m délky komunikace,
to je celkem $1 \times 2 \times 40 / 10 = 8 \text{ m}^2$ keřů,
povolení ke smýcení potřebuje 0 m^2 keřů.

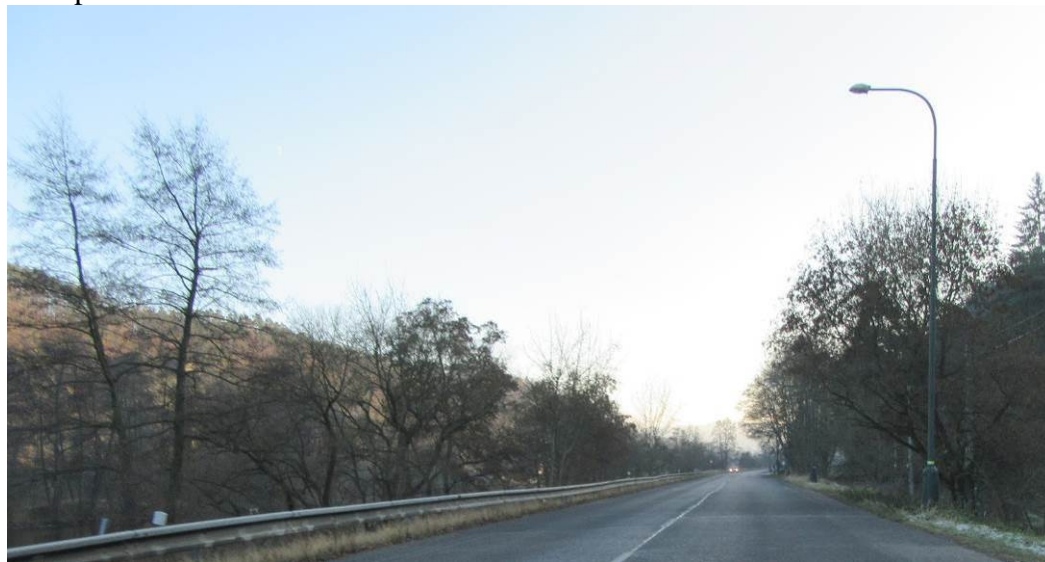
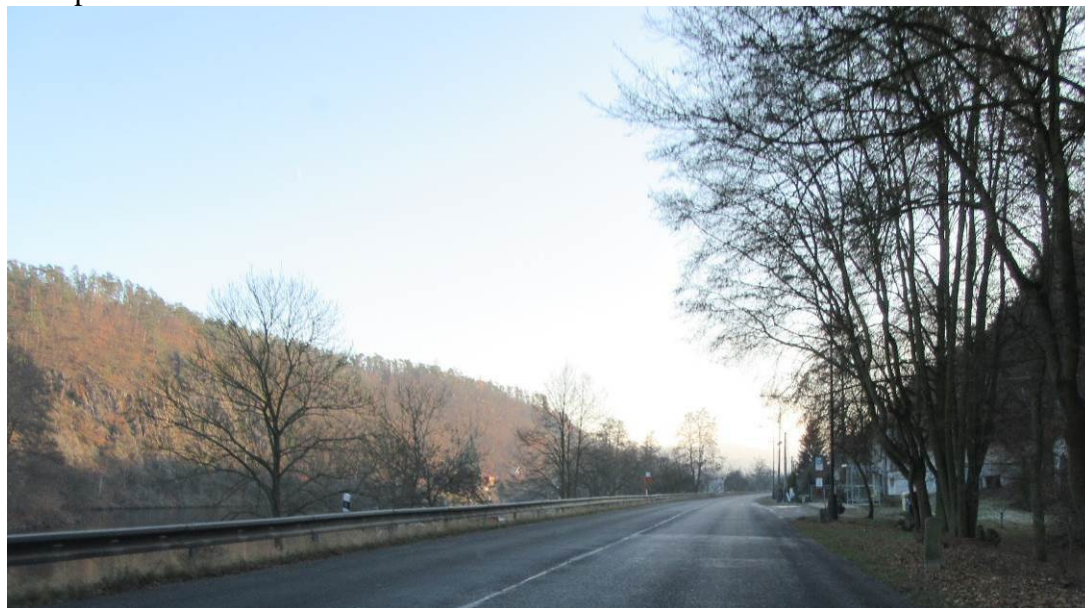
5.10. K.ú. Davle, km 11.055 – 11.360

Úprava svahu: B1. Dlažba na části svahu.

Počet stromů: 2 ks v příčném směru na svahu a cca 4 ks na 10 m délky komunikace,
to je celkem $2 \times 4 \times 305 / 10 = 244$ ks stromů,
povolení ke kácení potřebuje 49 ks stromů.

Plocha keřů: 2 m v příčném řezu a 3 m na 10 m délky komunikace,
to je celkem $2 \times 3 \times 305 / 10 = 183 \text{ m}^2$ keřů,
povolení ke smýcení potřebuje 40 m^2 keřů.

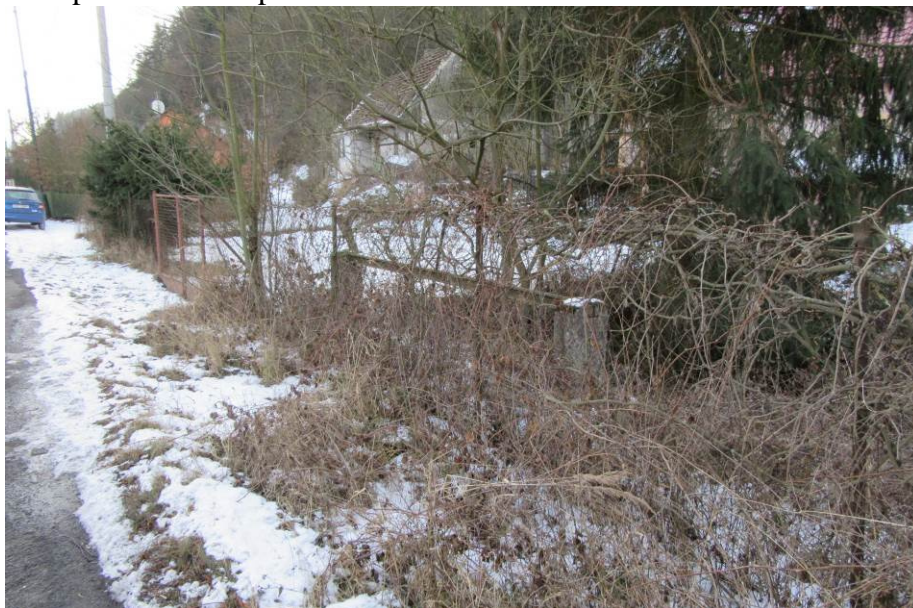
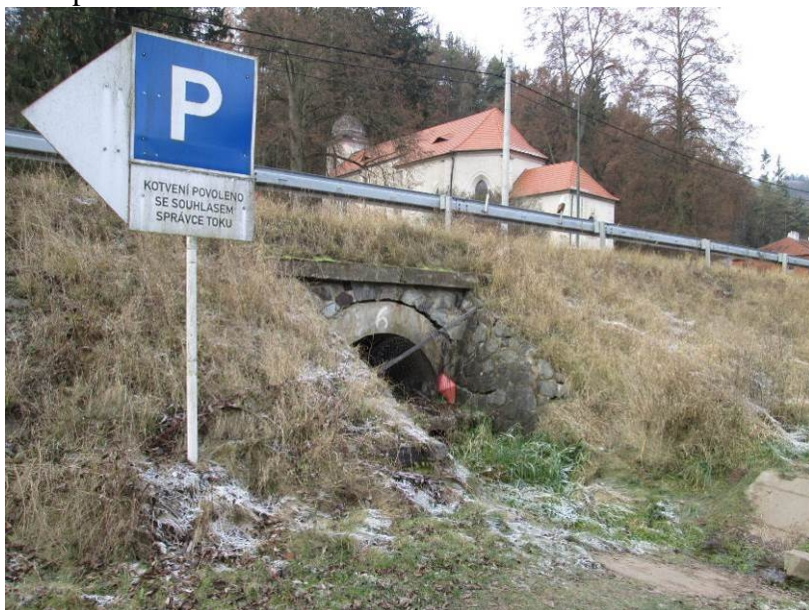
5.11. K.ú. Davle, km 11.360 – 11.380

Úprava svahu: C3. Most SO 206 ev.č. 102-014.

Počet stromů: 3 ks viz příloha,
povolení ke kácení potřebuje 0 ks stromů.

Plocha keřů: 15 m² keřů,
povolení ke smýcení potřebuje 0 m² keřů.

Foto po staničení – pravá strana.

Foto proti staničení – levá strana.

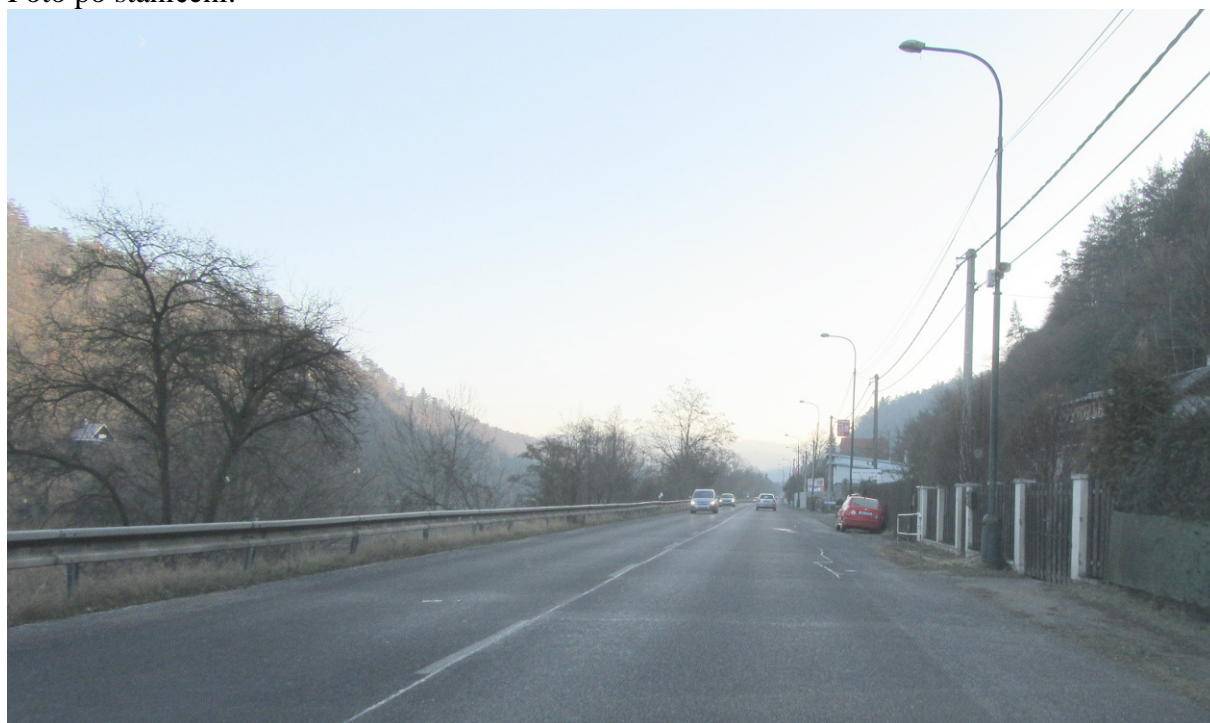
5.12. K.ú. Davle, km 11.380 – 11.520

Úprava svahu: B1. Dlažba na části svahu.

Počet stromů: 2 ks v příčném směru na svahu a cca 3 ks na 10 m délky komunikace,
to je celkem $2 \times 3 \times 140 / 10 = 84$ ks stromů,
povolení ke kácení potřebuje 17 ks stromů.

Plocha keřů: 1 m v příčném řezu a 2 m na 10 m délky komunikace,
to je celkem $1 \times 2 \times 140 / 10 = 28 \text{ m}^2$ keřů,
povolení ke smýcení potřebuje 0 m^2 keřů.

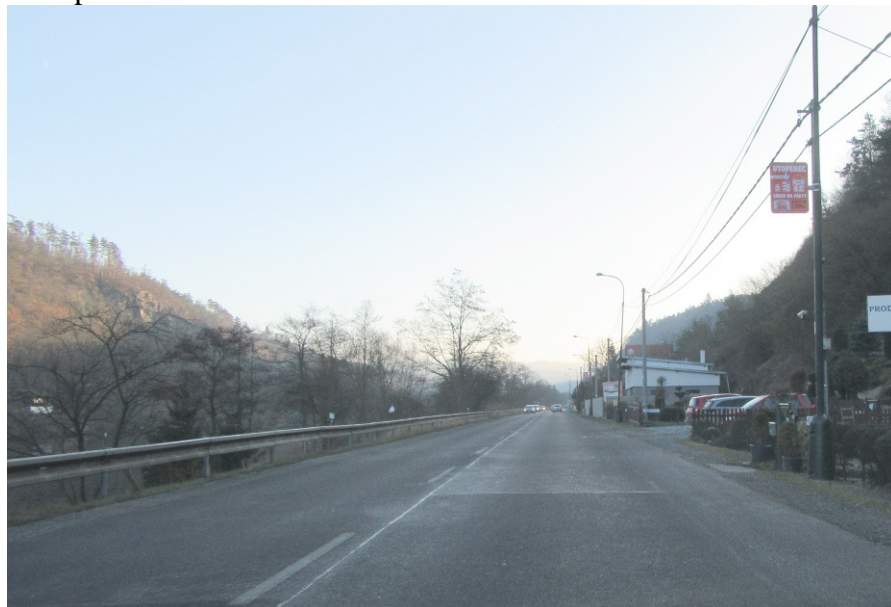
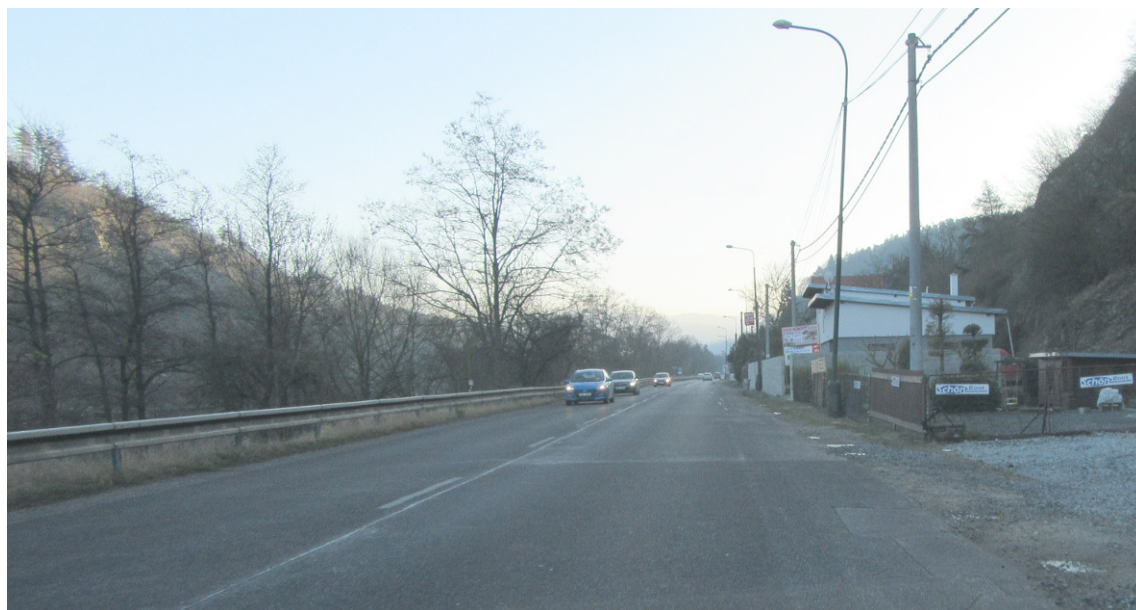
5.13. K.ú. Davle, km 11.520 – 11.670

Úprava svahu: B2. Obalovaná čela na části svahu.

Počet stromů: 1 ks v příčném směru na svahu a cca 4 ks na 10 m délky komunikace,
to je celkem $1 \times 4 \times 150 / 10 = 60$ ks stromů,
povolení ke kácení potřebuje 12 ks stromů.

Plocha keřů: 1 m v příčném řezu a 2 m na 10 m délky komunikace,
to je celkem $1 \times 2 \times 150 / 10 = 300$ m² keřů,
povolení ke smýcení potřebuje 0 m² keřů.

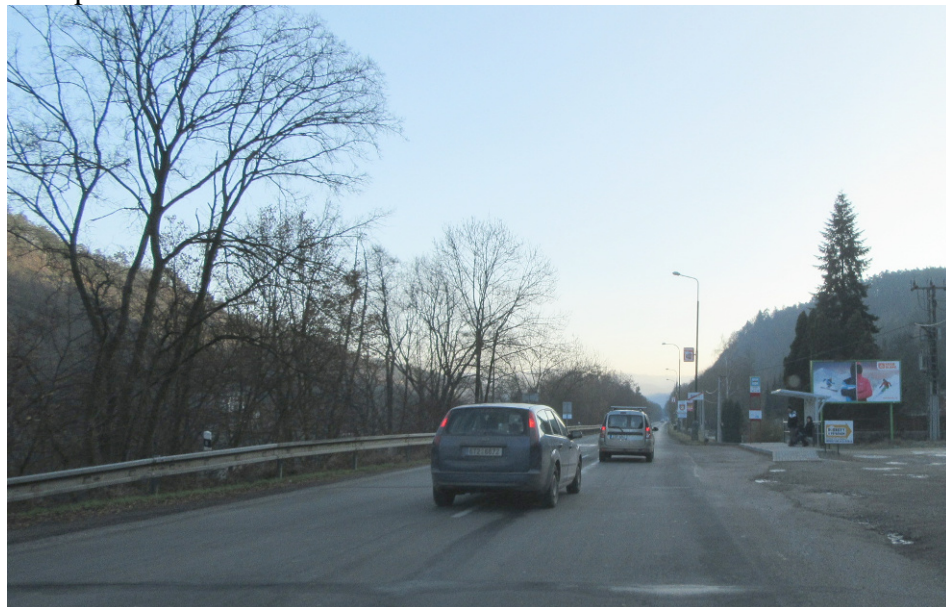
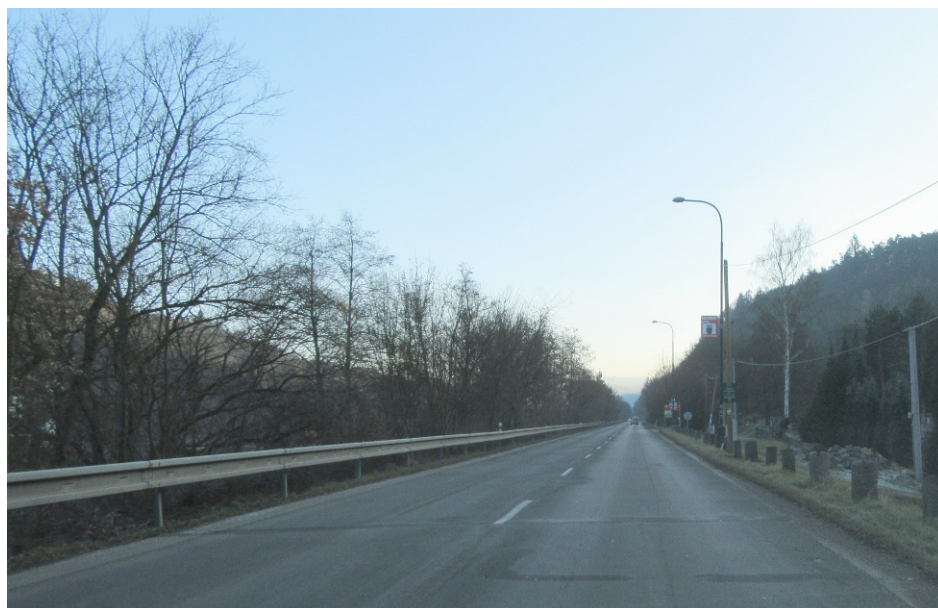
5.14. K.ú. Hradištko pod Medníkem, km 11.690 – 11.850

Úprava svahu: B1. Dlažba na části svahu.

Počet stromů: 3 ks v příčném směru na svahu a cca 4 ks na 10 m délky komunikace,
to je celkem $3 \times 4 \times 160 / 10 = 192$ ks stromů,
povolení ke kácení potřebuje 38 ks stromů.

Plocha keřů: 2 m v příčném řezu a 3 m na 10 m délky komunikace,
to je celkem $2 \times 3 \times 160 / 10 = 96$ m² keřů,
povolení ke smýcení potřebuje 40 m² keřů.

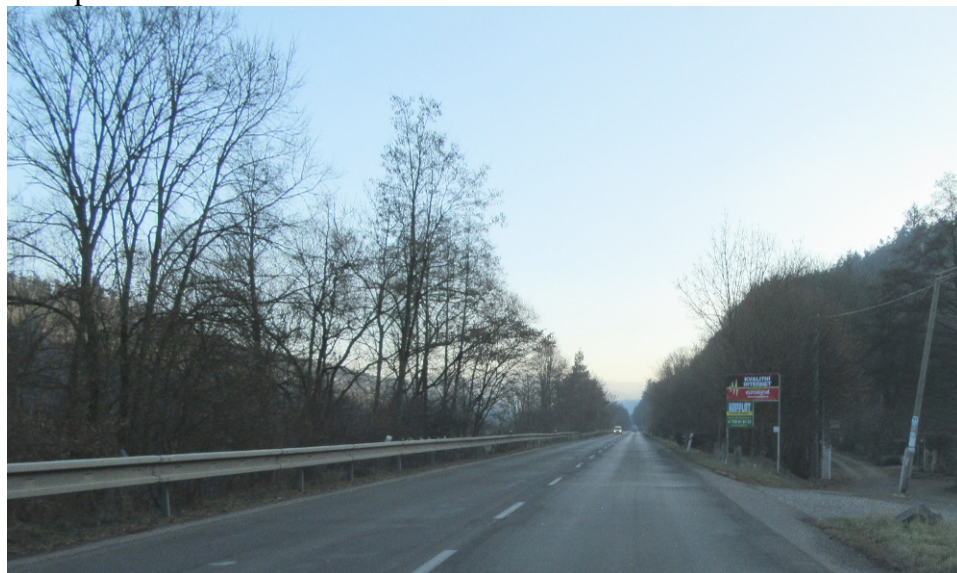
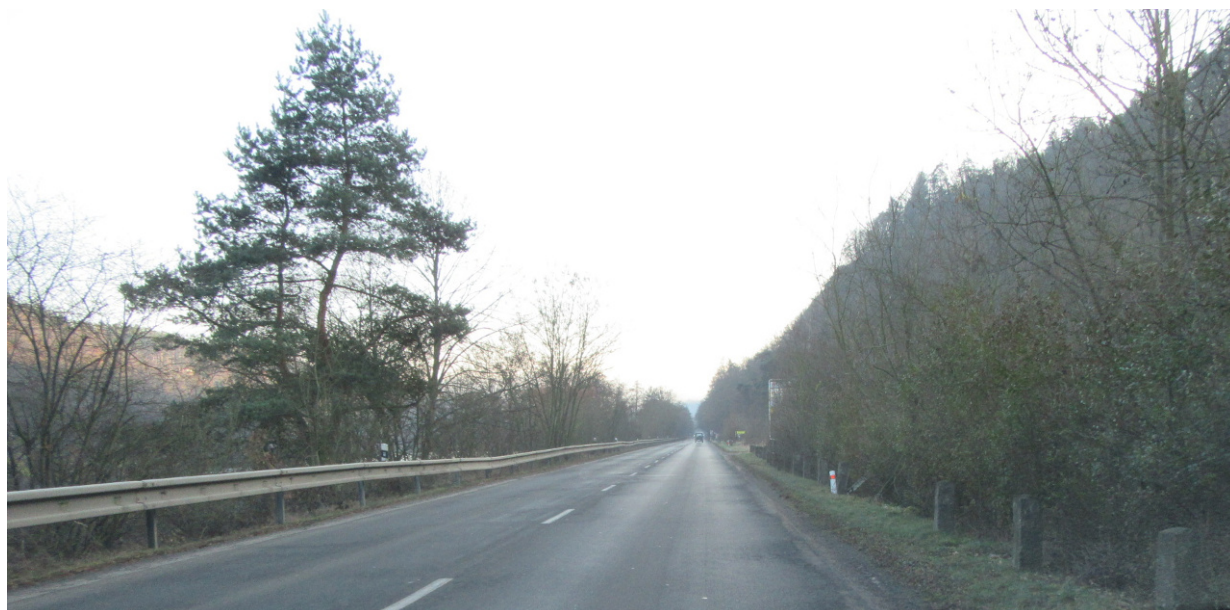
5.15. K.ú. Hradištko pod Medníkem, km 11.690 – 11.850

Úprava svahu: B1. Dlažba na části svahu.

Počet stromů: 3 ks v příčném směru na svahu a cca 4 ks na 10 m délky komunikace,
to je celkem $3 \times 4 \times 160 / 10 = 192$ ks stromů,
povolení ke kácení potřebuje 38 ks stromů.

Plocha keřů: 2 m v příčném řezu a 3 m na 10 m délky komunikace,
to je celkem $2 \times 3 \times 160 / 10 = 96$ m² keřů,
povolení ke smýcení potřebuje 40 m² keřů.

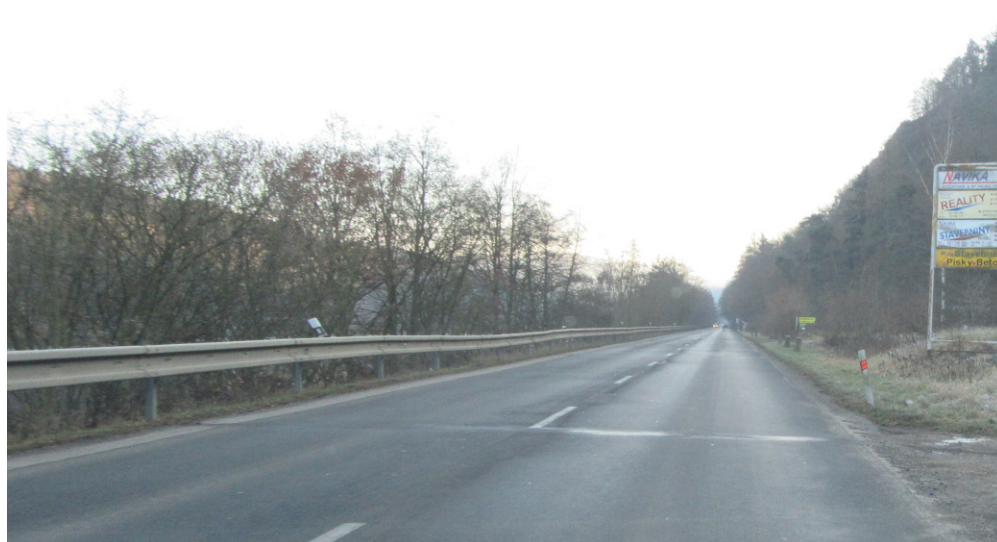
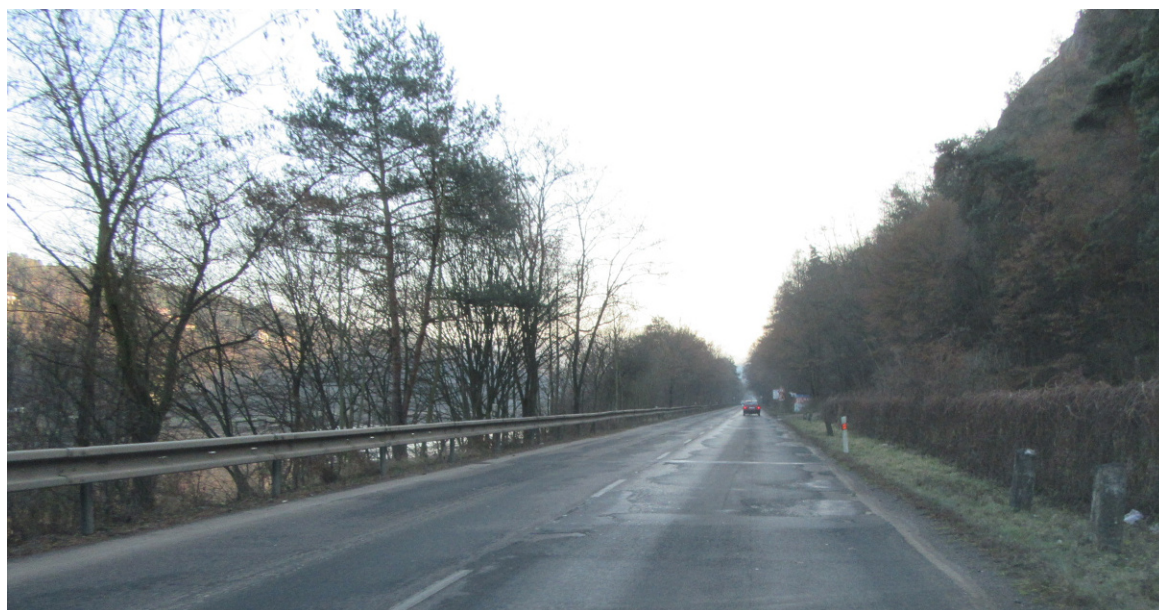
5.16. K.ú. Hradištko pod Medníkem, km 11.850 – 11.970

Úprava svahu: B2. Obalovaná čela na části svahu.

Počet stromů: 2 ks v příčném směru na svahu a cca 5 ks na 10 m délky komunikace,
to je celkem $2 \times 5 \times 120 / 10 = 120$ ks stromů,
povolení ke kácení potřebuje 24 ks stromů.

Plocha keřů: 2 m v příčném řezu a 3 m na 10 m délky komunikace,
to je celkem $2 \times 3 \times 120 / 10 = 72$ m² keřů,
povolení ke smýcení potřebuje 0 m² keřů.

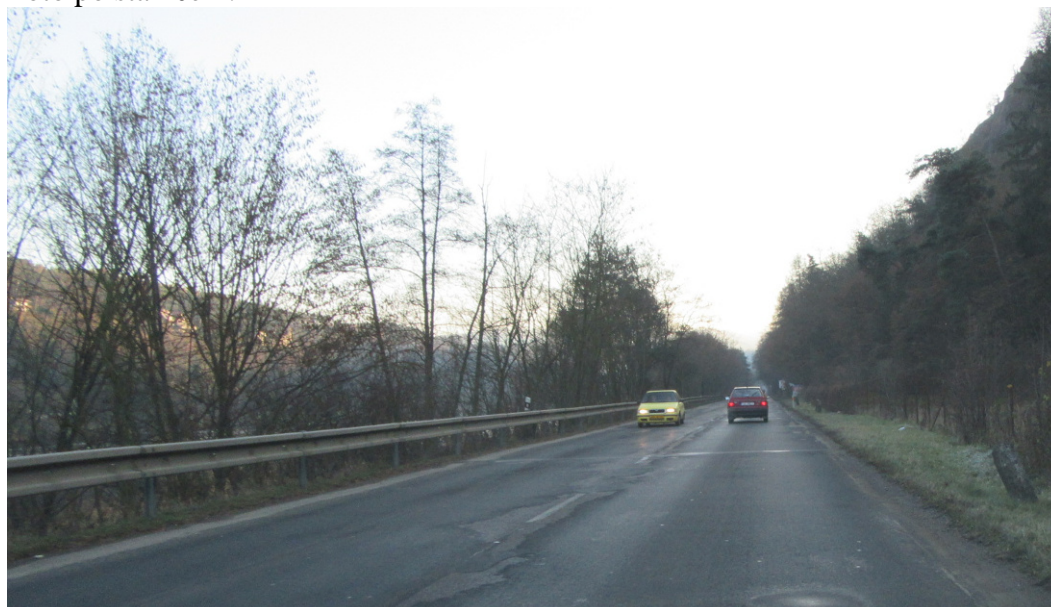
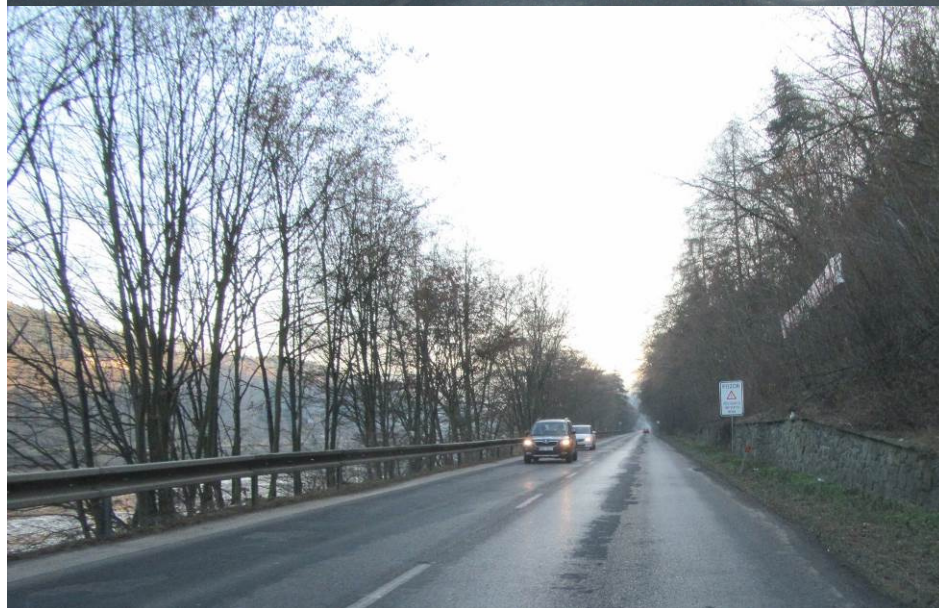
5.17. K.ú. Hradištko pod Medníkem, km 12.020 – 12.440

Úprava svahu: B2. Obalovaná čela na části svahu.

Počet stromů: 2 ks v příčném směru na svahu a cca 4 ks na 10 m délky komunikace,
to je celkem $2 \times 4 \times 420 / 10 = 336$ ks stromů,
povolení ke kácení potřebuje 68 ks stromů.

Plocha keřů: 2 m v příčném řezu a 3 m na 10 m délky komunikace,
to je celkem $2 \times 3 \times 420 / 10 = 252$ m² keřů,
povolení ke smýcení potřebuje 50 m² keřů.

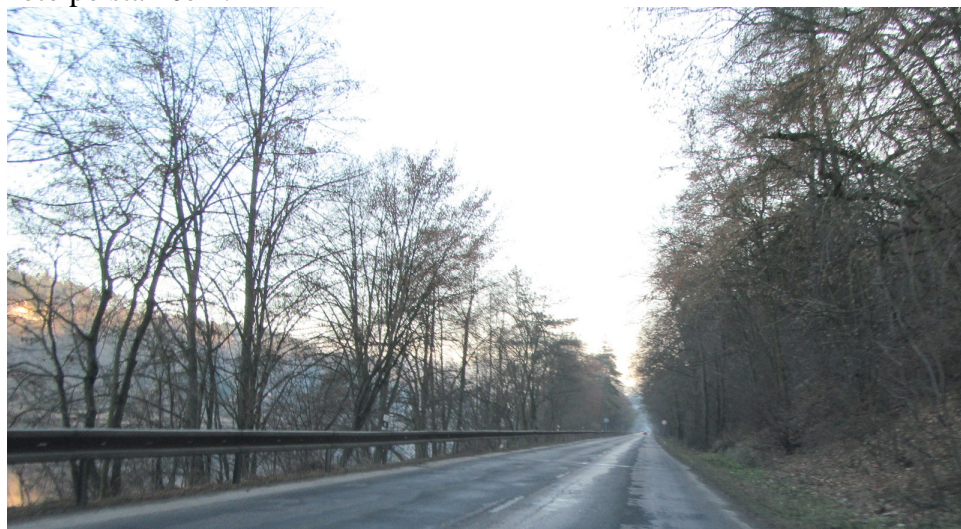
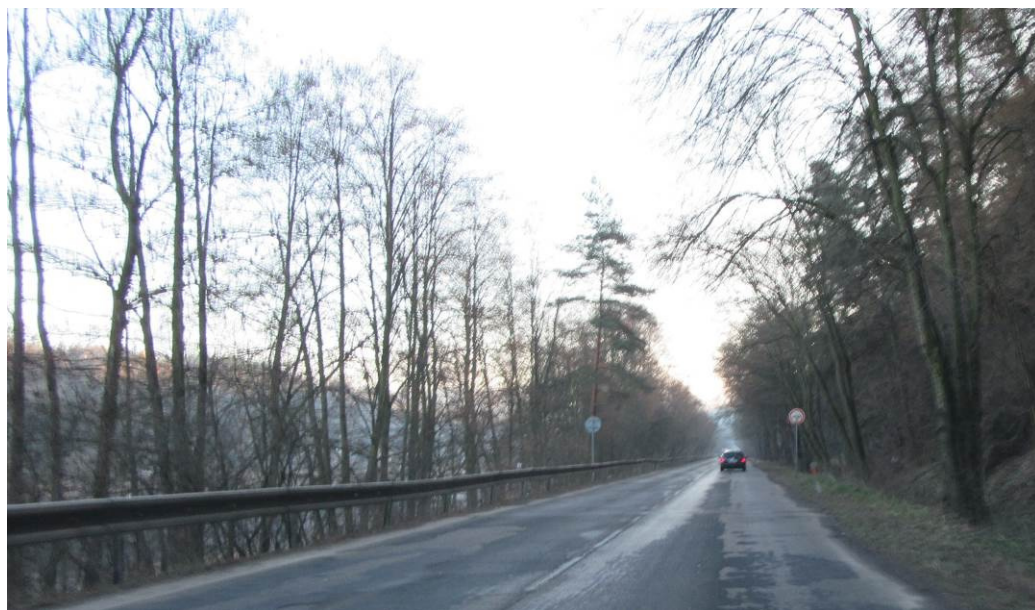
5.18. K.ú. Hradištko pod Medníkem, km 12.440 – 12.600

Úprava svahu: C1. Opěrná zídka na části svahu.

Počet stromů: 3 ks v příčném směru na svahu a cca 4 ks na 10 m délky komunikace,
to je celkem $3 \times 4 \times 160 / 10 = 192$ ks stromů,
povolení ke kácení potřebuje 38 ks stromů.

Plocha keřů: 1 m v příčném řezu a 2 m na 10 m délky komunikace,
to je celkem $1 \times 2 \times 160 / 10 = 32$ m² keřů,
povolení ke smýcení potřebuje 0 m² keřů.
