II/102 HR. HL. M. PRAHY – – ŠTĚCHOVICE, REKONSTRUKCE

Objednatel:	Středočeský kraj	Obec:	Jíloviště, Vrané n. V., Trnová, Měchenice, Davle, Hradištko, Štěchovice, Slapy	Kraj:	Středočeský
Akce:	II/102 HR. HL. M. PRAHY – ŠTĚCHOVICE, REKONSTRUKCE			Datum	Stupeň
				9/2017	PDPS
Příloha:	DOKUMENTACE KE KÁCENÍ			Souprava	Č. přílohy
					2.6

Žádost o povolení ke kácení – textová část

Etapa II. Davle – Štěchovice

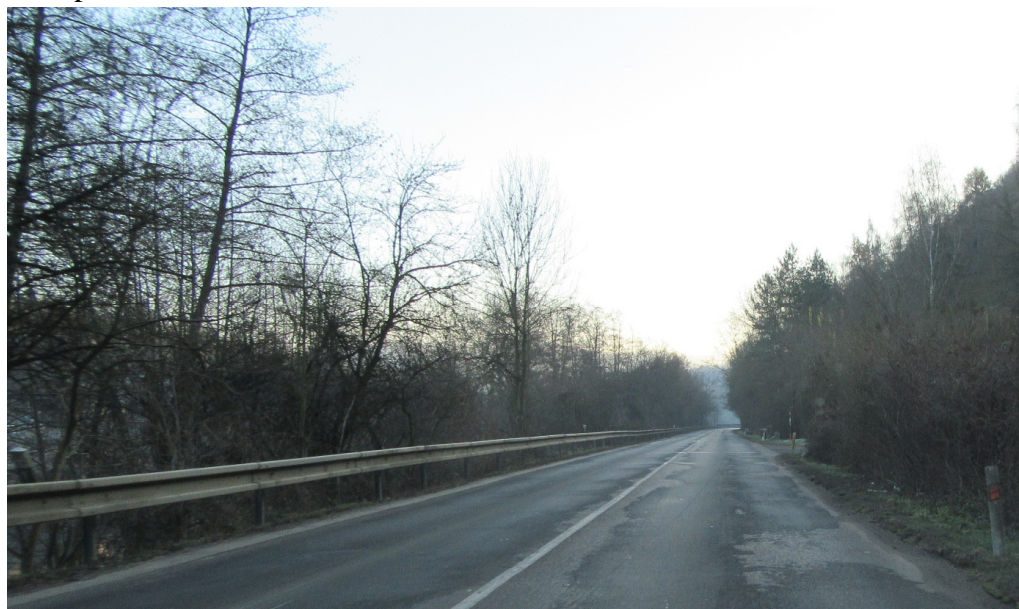
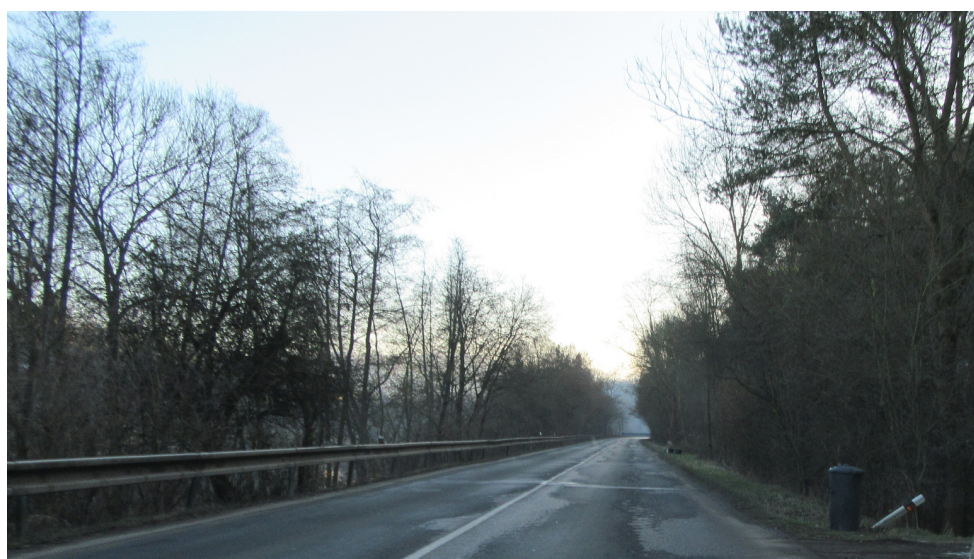
5.19. K.ú. Hradištko pod Medníkem, km 12.600 – 13.150

Úprava svahu: C1. Opěrná zídka na části svahu.

Počet stromů: 3 ks v příčném směru na svahu a cca 4 ks na 10 m délky komunikace,
to je celkem $3 \times 4 \times 550 / 10 = 660$ ks stromů,
povolení ke kácení potřebuje 132 ks stromů.

Plocha keřů: 3 m v příčném řezu a 5 m na 10 m délky komunikace,
to je celkem $3 \times 5 \times 550 / 10 = 825$ m² keřů,
povolení ke smýcení potřebuje 160 m² keřů.

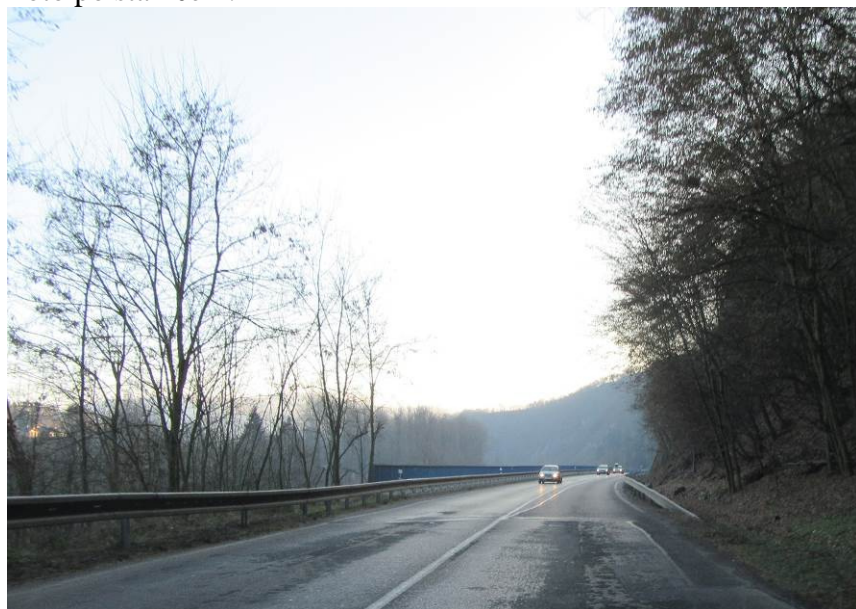
5.20. K.ú. Hradištko pod Medníkem, km 13.150 – 13.200

Úprava svahu: B1. Dlažba na části svahu.

Počet stromů: 1 ks v příčném směru na svahu a cca 3 ks na 10 m délky komunikace,
to je celkem $1 \times 3 \times 50 / 10 = 15$ ks stromů,
povolení ke kácení potřebuje 3 ks stromů.

Plocha keřů: 1 m v příčném řezu a 2 m na 10 m délky komunikace,
to je celkem $1 \times 2 \times 50 / 10 = 10$ m² keřů,
povolení ke smýcení potřebuje 0 m² keřů.

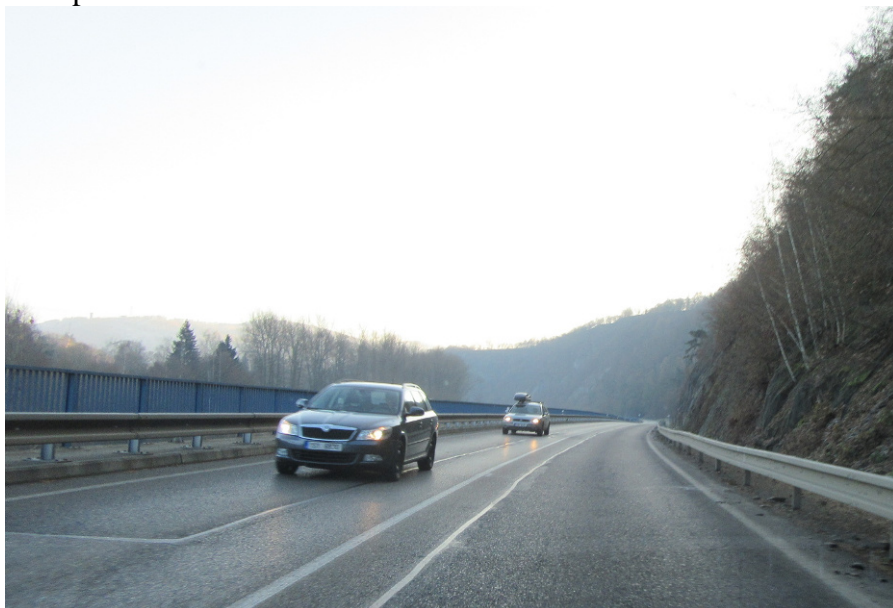
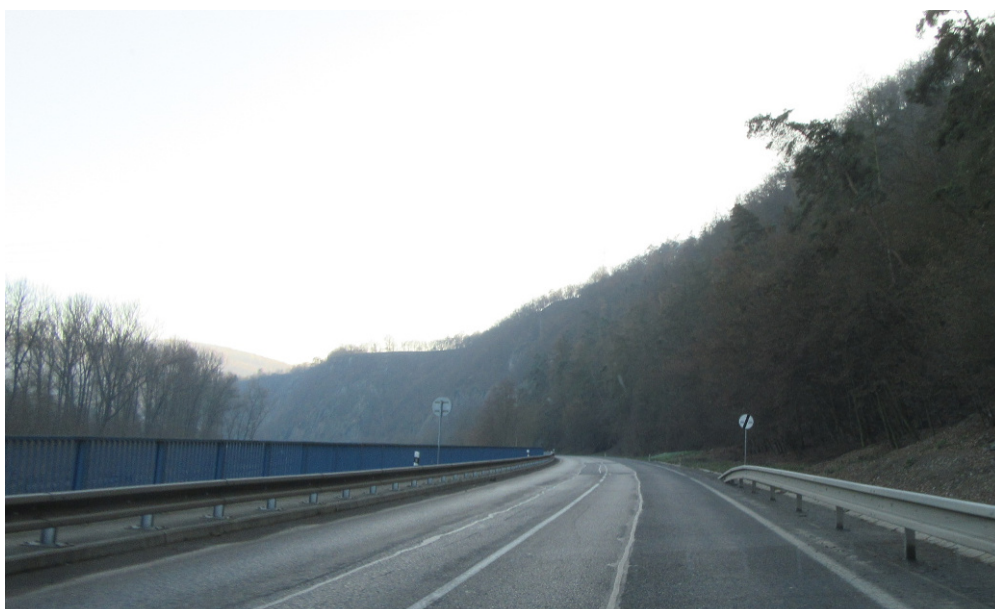
5.21. K.ú. Hradištko pod Medníkem, km 13.200 – 13.706

Úprava svahu: C3. Stávající opěrná zeď

Počet stromů: 0 ks není zde zásah do vegetace.

Plocha keřů: 0 m není zde zásah do vegetace.

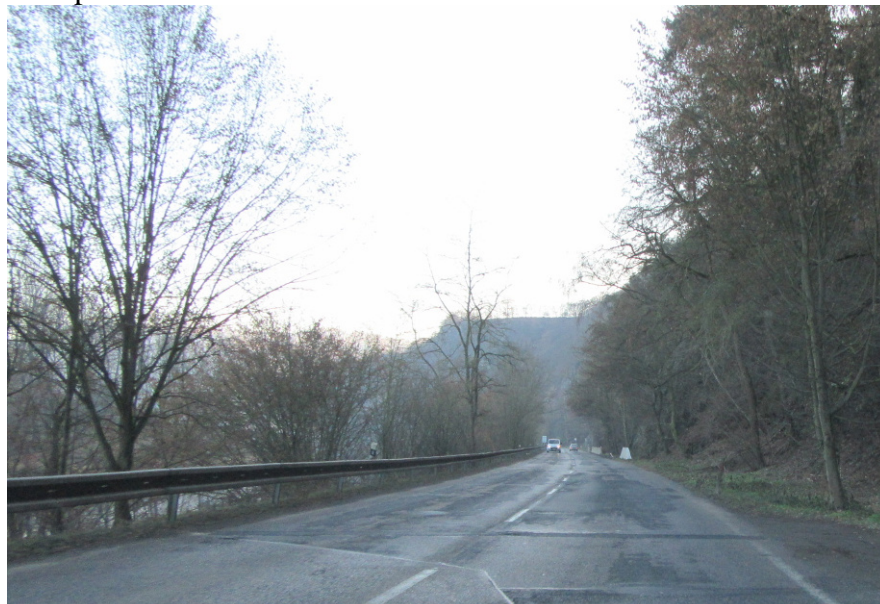
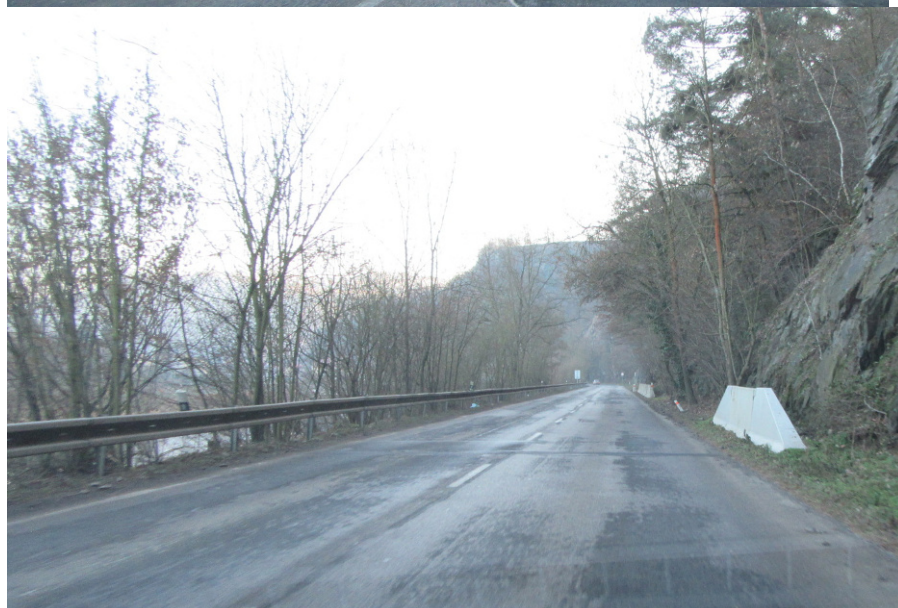
5.22. K.ú. Hradištko pod Medníkem, km 13.706 – 13.810

Úprava svahu: C1. Opěrná zídka na části svahu.

Počet stromů: 2 ks v příčném směru na svahu a cca 3 ks na 10 m délky komunikace,
to je celkem $2 \times 3 \times 104 / 10 = 624$ ks stromů,
povolení ke kácení potřebuje 125 ks stromů.

Plocha keřů: 1 m v příčném řezu a 2 m na 10 m délky komunikace,
to je celkem $1 \times 2 \times 104 / 10 = 208$ m² keřů,
povolení ke smýcení potřebuje 40 m² keřů.

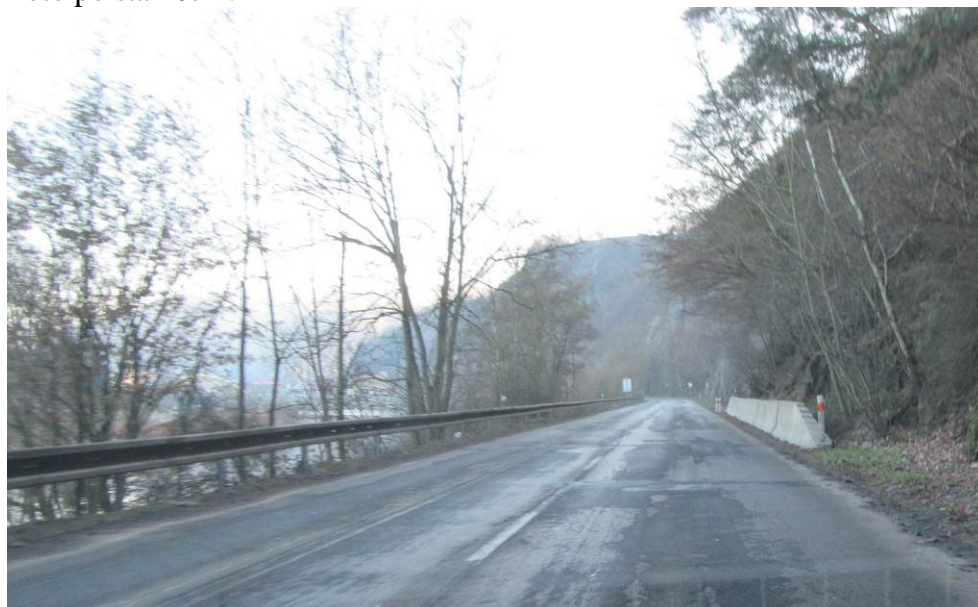
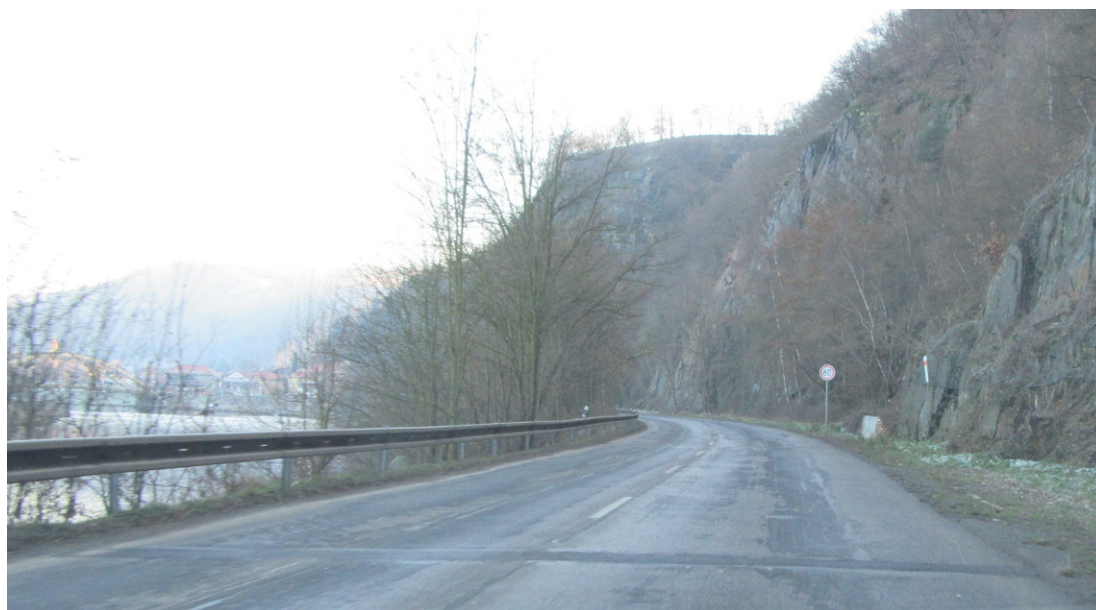
5.23. K.ú. Hradištko pod Medníkem, km 13.810 – 14.005

Úprava svahu: C2. Opěrná zídka na stávající opěrné zídce.

Počet stromů: 1 ks v příčném směru na svahu a cca 5 ks na 10 m délky komunikace,
to je celkem $1 \times 5 \times 195 / 10 = 98$ ks stromů,
povolení ke kácení potřebuje 20 ks stromů.

Plocha keřů: 1 m v příčném řezu a 2 m na 10 m délky komunikace,
to je celkem $1 \times 2 \times 195 / 10 = 39$ m² keřů,
povolení ke smýcení potřebuje 0 m² keřů.

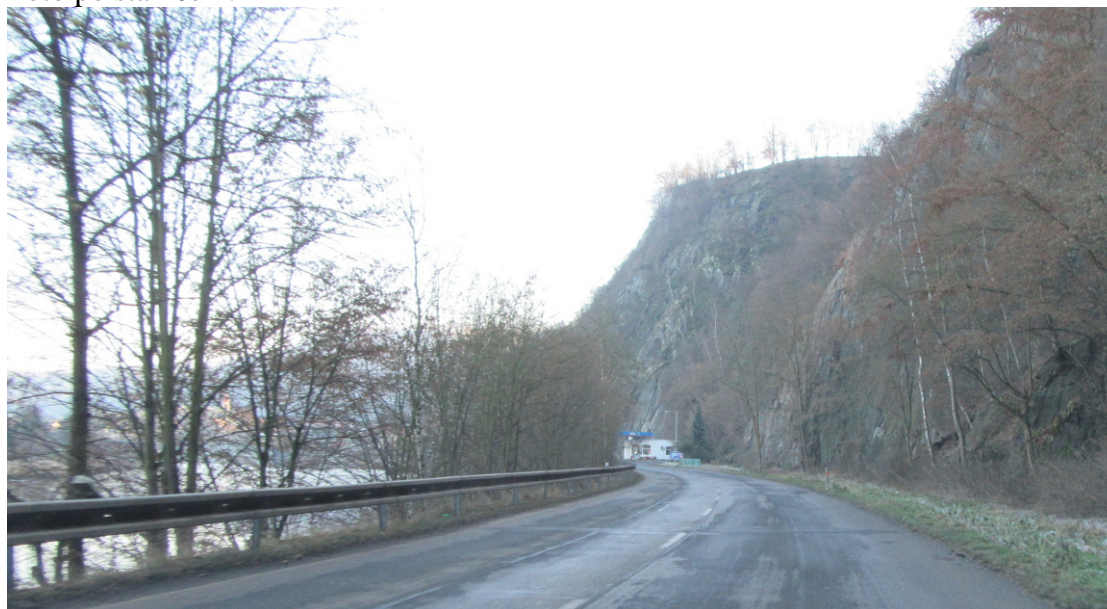
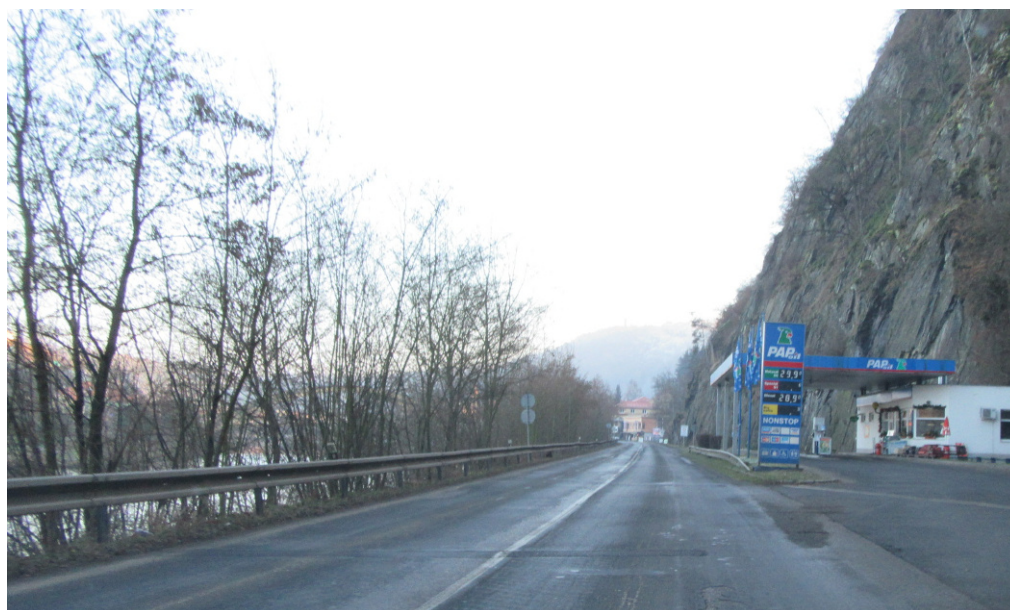
5.24. K.ú. Hradištko pod Medníkem, km 14.005 – 14.240

Úprava svahu: C1. Opěrná zídka na části svahu.

Počet stromů: 2 ks v příčném směru na svahu a cca 3 ks na 10 m délky komunikace,
to je celkem $2 \times 3 \times 235 / 10 = 141$ ks stromů,
povolení ke kácení potřebuje 28 ks stromů.

Plocha keřů: 1 m v příčném řezu a 2 m na 10 m délky komunikace,
to je celkem $1 \times 2 \times 235 / 10 = 47$ m² keřů,
povolení ke smýcení potřebuje 0 m² keřů.

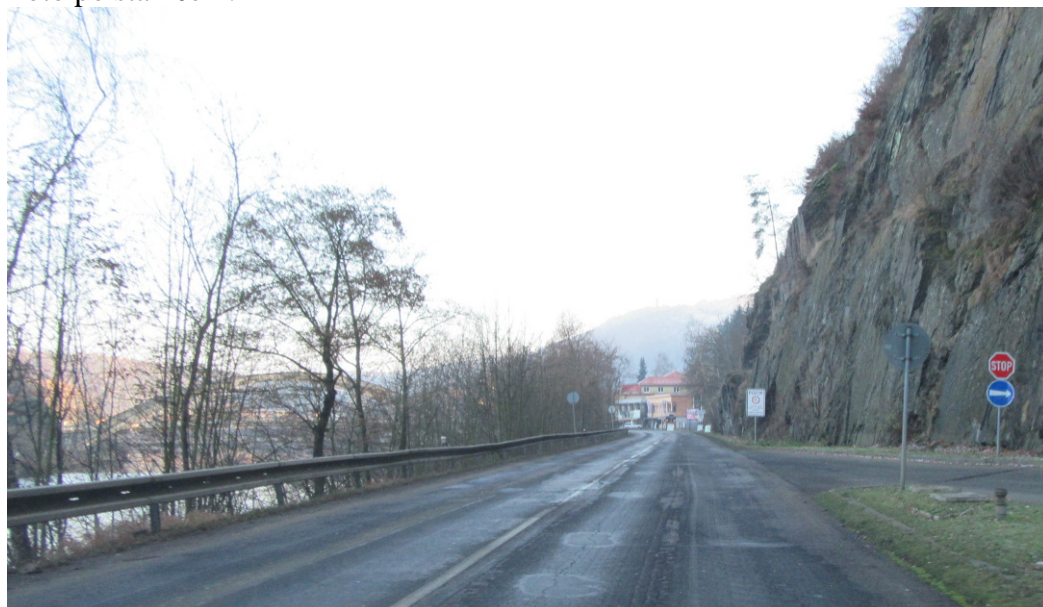
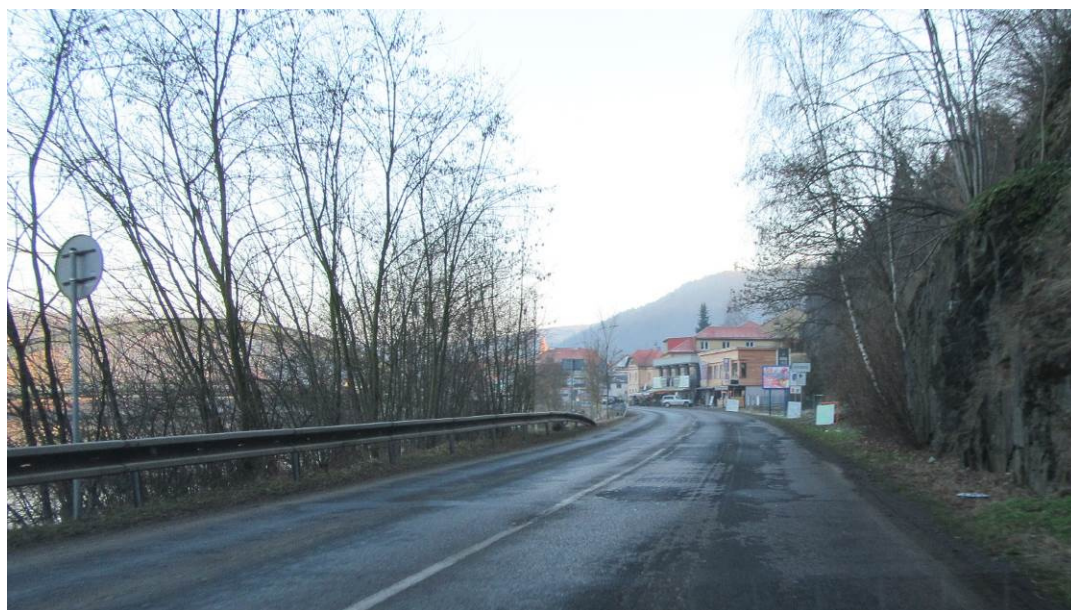
5.25. K.ú. Štěchovice u Prahy, km 14.240 – 14.390

Úprava svahu: C1. Opěrná zídka na části svahu.

Počet stromů: 2 ks v příčném směru na svahu a cca 4 ks na 10 m délky komunikace,
to je celkem $2 \times 4 \times 150 / 10 = 120$ ks stromů,
povolení ke kácení potřebuje 24 ks stromů.

Plocha keřů: 1 m v příčném řezu a 2 m na 10 m délky komunikace,
to je celkem $1 \times 2 \times 150 / 10 = 30$ m² keřů,
povolení ke smýcení potřebuje 0 m² keřů.

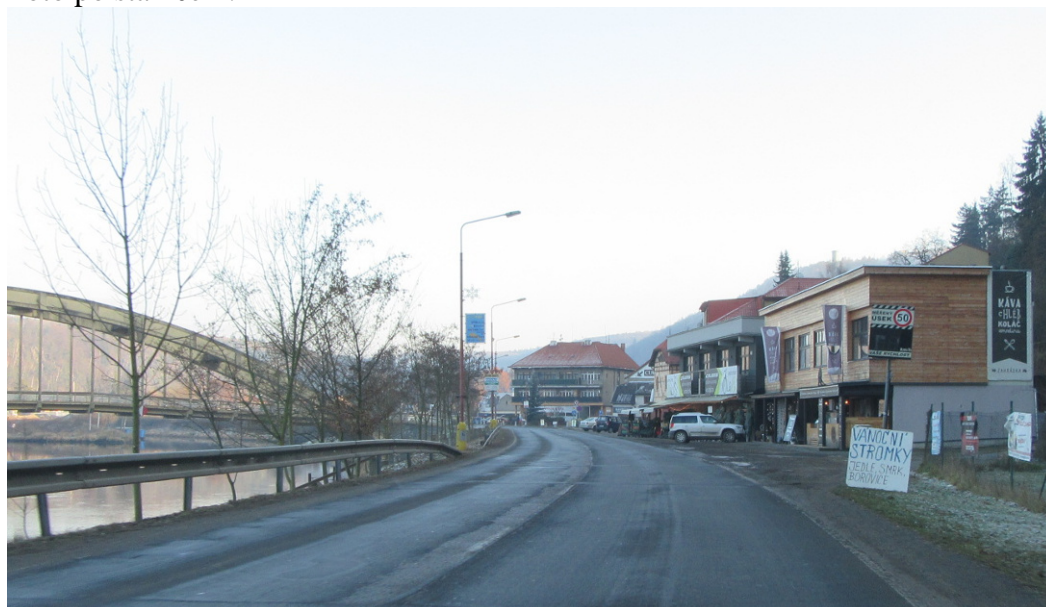
5.26. K.ú. Štěchovice u Prahy, km 14.410 – 14.460

Úprava svahu: C1. Opěrná zídka na části svahu.

Počet stromů: 1 ks v příčném směru na svahu a cca 4 ks na 10 m délky komunikace,
to je celkem $1 \times 4 \times 50 / 10 = 20$ ks stromů,
povolení ke kácení potřebuje 4 ks stromů.

Plocha keřů: 1 m v příčném řezu a 2 m na 10 m délky komunikace,
to je celkem $1 \times 2 \times 50 / 10 = 10$ m² keřů,
povolení ke smýcení potřebuje 0 m² keřů.
