# II/115 Řevnice - Vižina, rekonstrukce

## 3. Nové propustky (v místě stávajících)

### Propustek v km 4,288 1:100

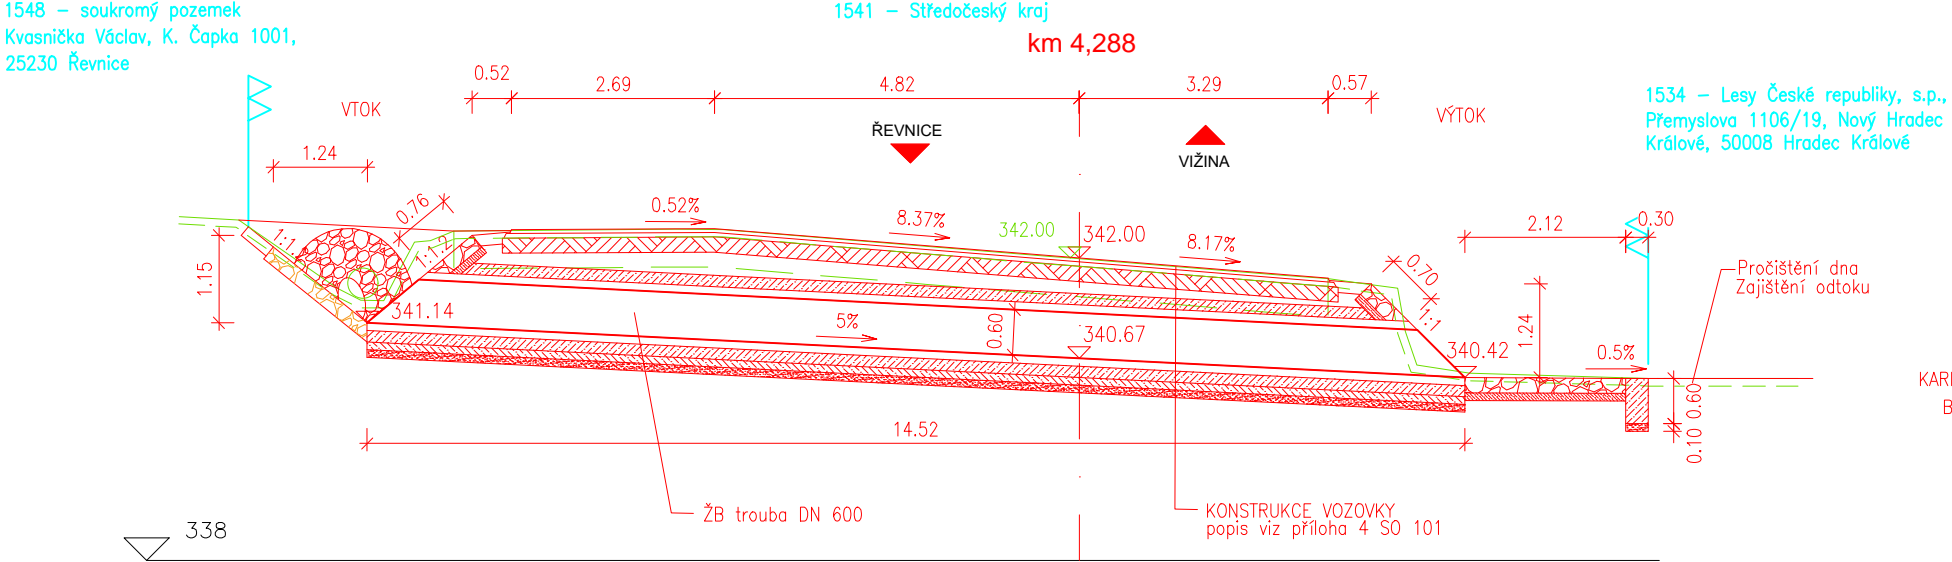
A-A' PODÉLNÝ ŘEZ PROPUSTKEM DN 600 POD II/115

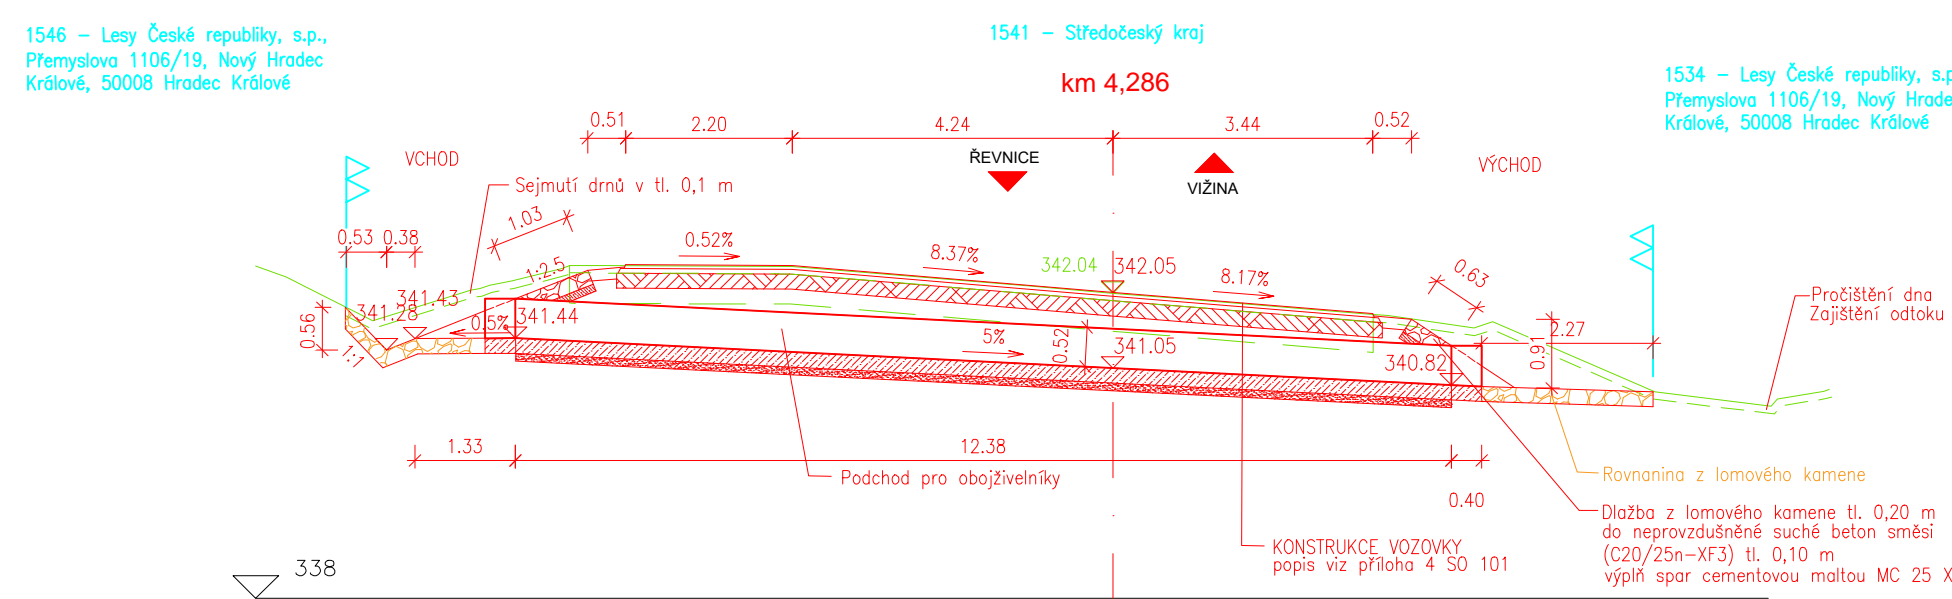
B-B' PODÉLNÝ ŘEZ PODCHODEM PRO ŽÁBY POD II/115

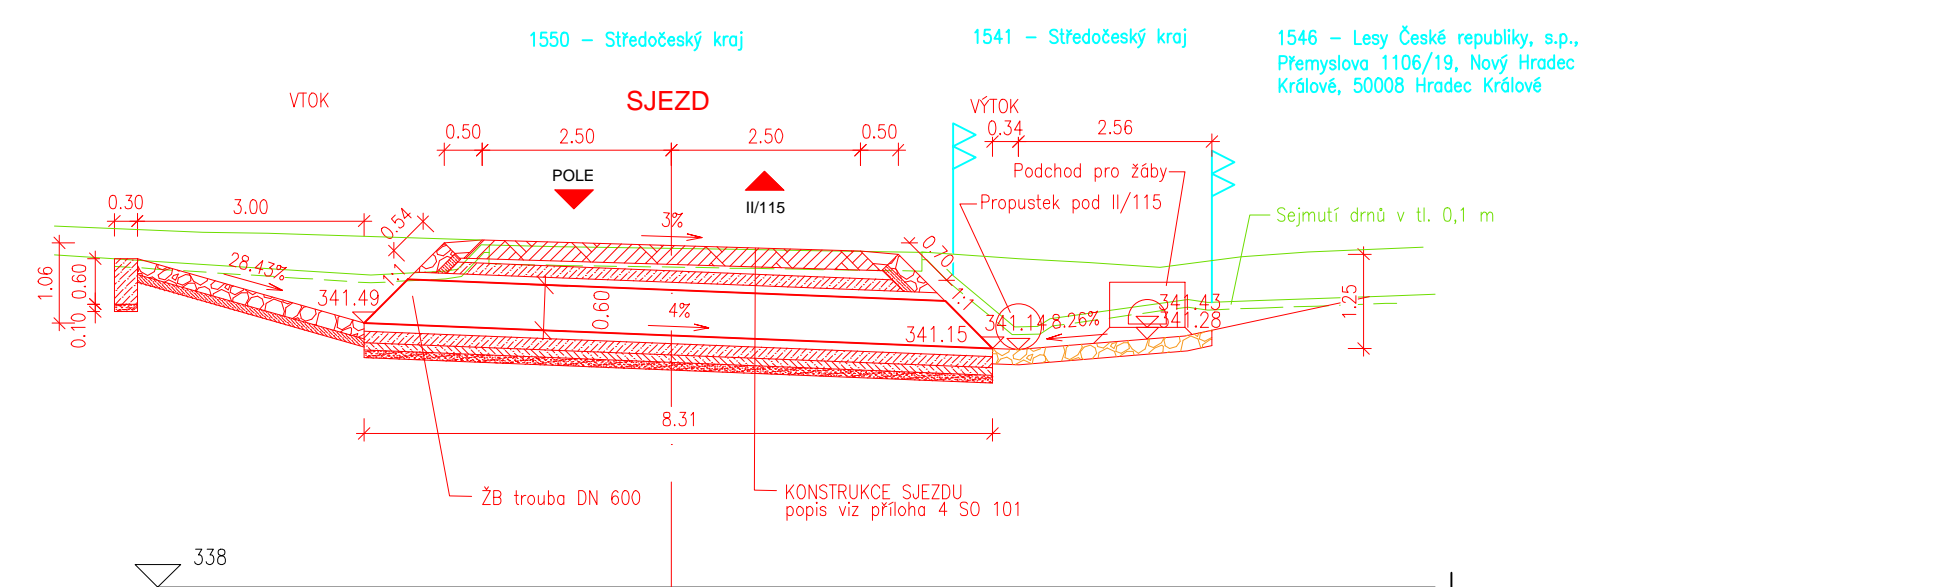
C-C' PODÉLNÝ ŘEZ PROPUSTKEM DN 600 POD SJEZDEM

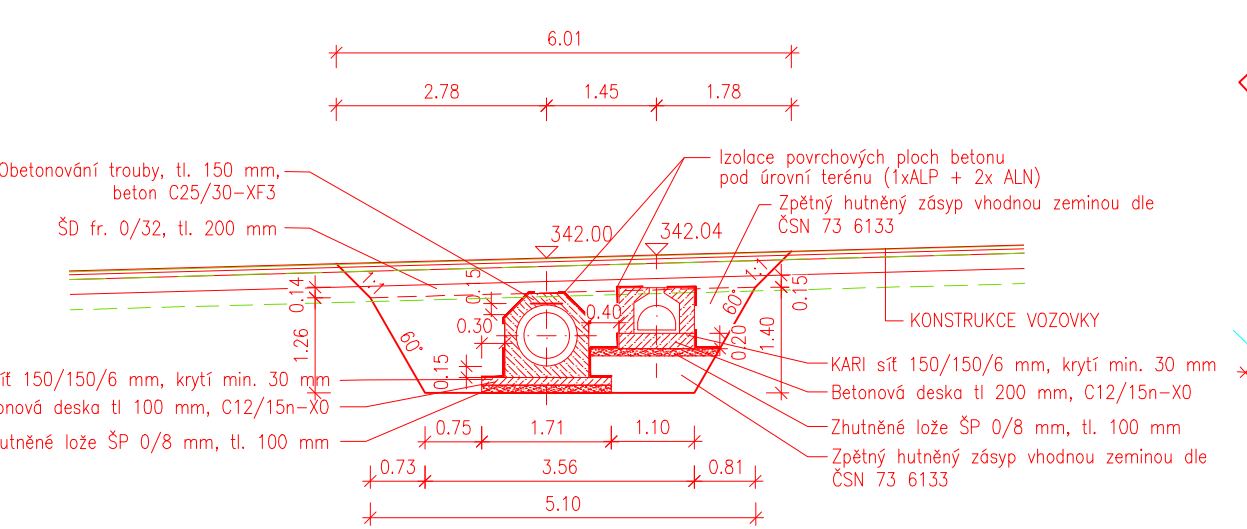
D-D' PŘÍČNÝ ŘEZ PROPUSTKEM DN 600 A PODCHODEM PRO OBOJŽIVELNÍKY POD II/115

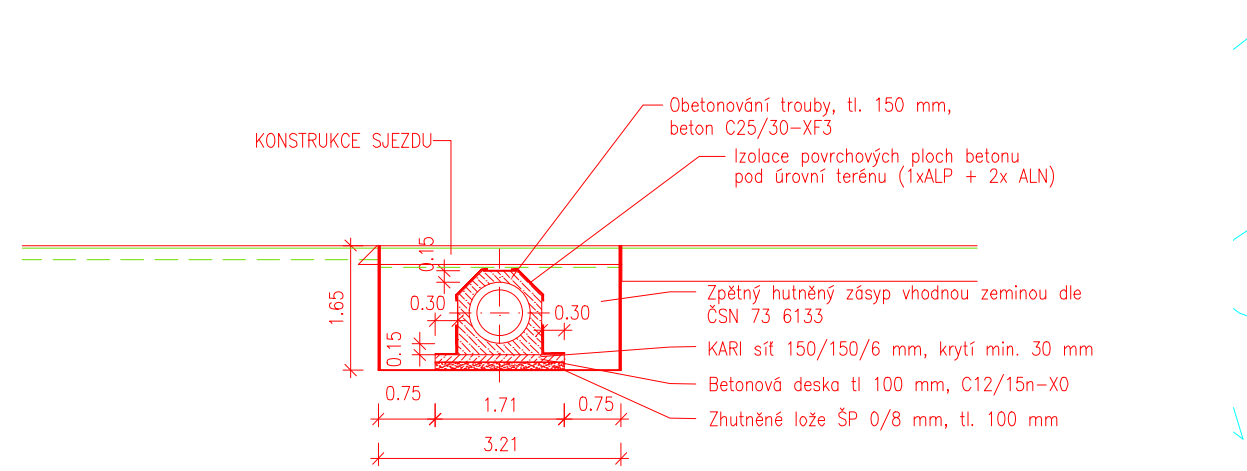
E-E' PŘÍČNÝ ŘEZ PROPUSTKEM DN 600 POD SJEZDEM
