II/115 Řevnice – Vižina, rekonstrukce – 1. etapa

SO 101.1 - Návrh oprav propustků

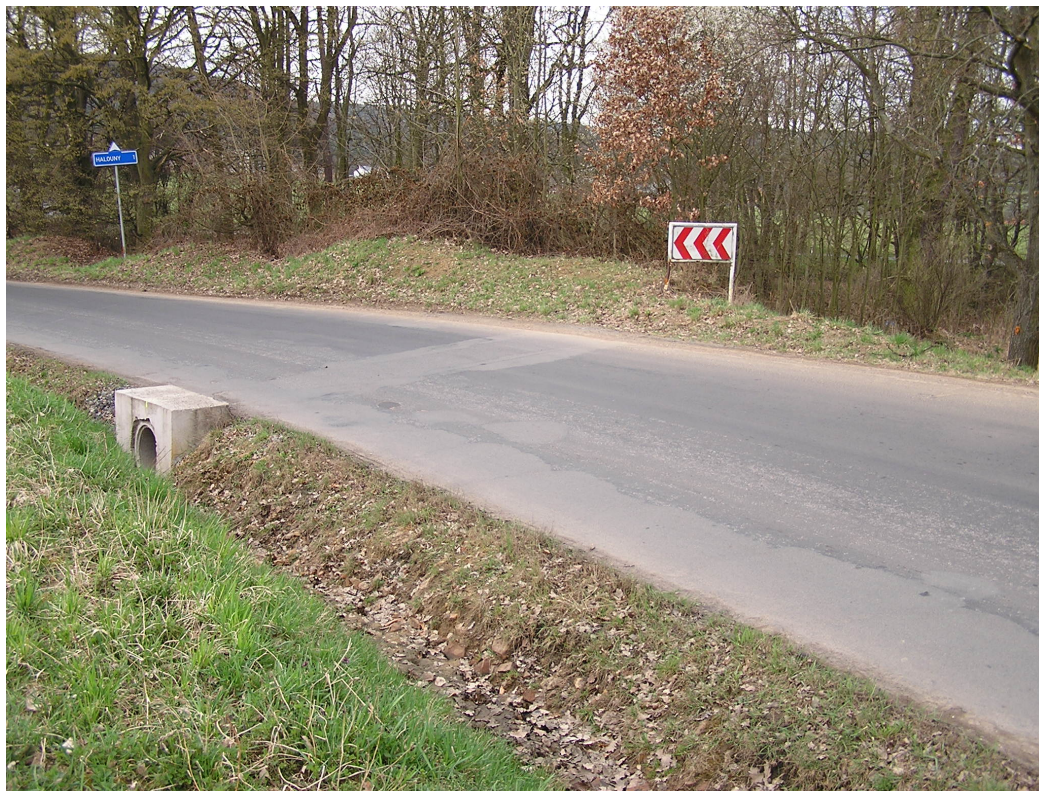
Pohled na vtok:

Charakteristika propustku:	betonová trouba kruhového průřezu DN 500
Délka propustku:	11,3 m
Světlost:	0,5 m
Úhel křížení:	88°

- Vtok:
 - o Seříznutí betonového čela o 10 cm
 - o Úprava nezpevněné krajnice
- Výtok:
 - o Oprava stávajícího odláždění

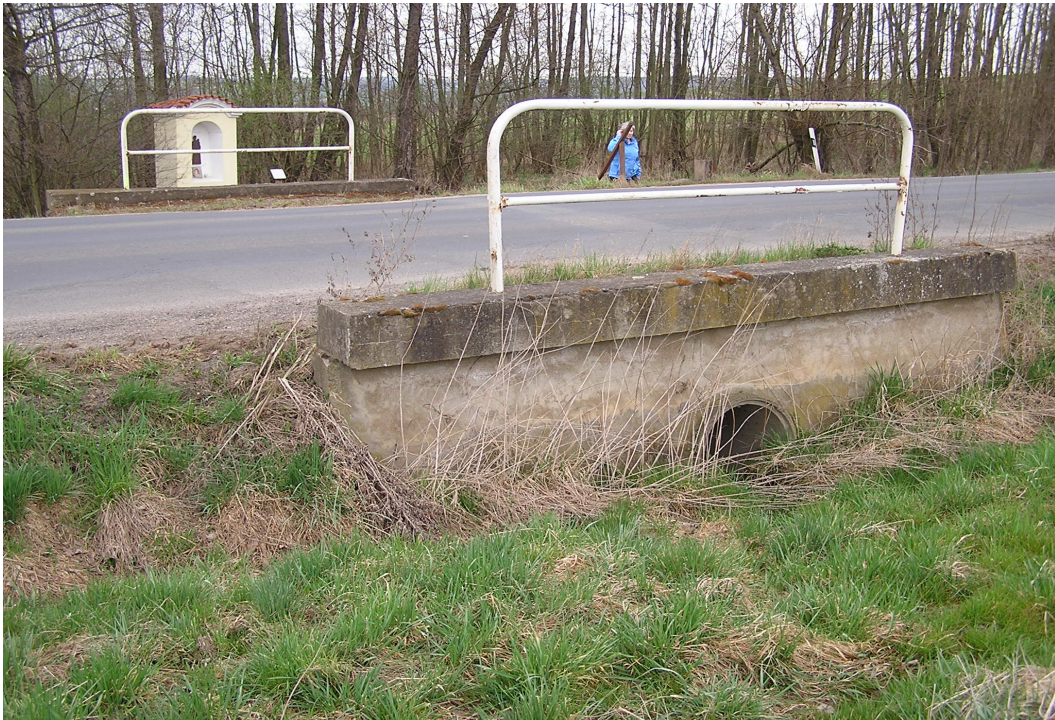
Pohled na vtok:

Charakteristika propustku:	betonová trouba kruhového průřezu DN 600
Délka propustku:	10,0 m
Světlost:	0,60 m
Úhel křížení:	88°

- Vtok:
 - Oprava betonových částí (čela, římsy)
 - Odstranění stávajícího zábradlí
 - Zřízení nového ocelového svodidla
 - Úprava nezpevněné krajnice
- Výtok:
 - Oprava betonových částí (čela, římsy)
 - Odstranění stávajícího zábradlí
 - Zřízení nového ocelového svodidla
 - Úprava nezpevněné krajnice

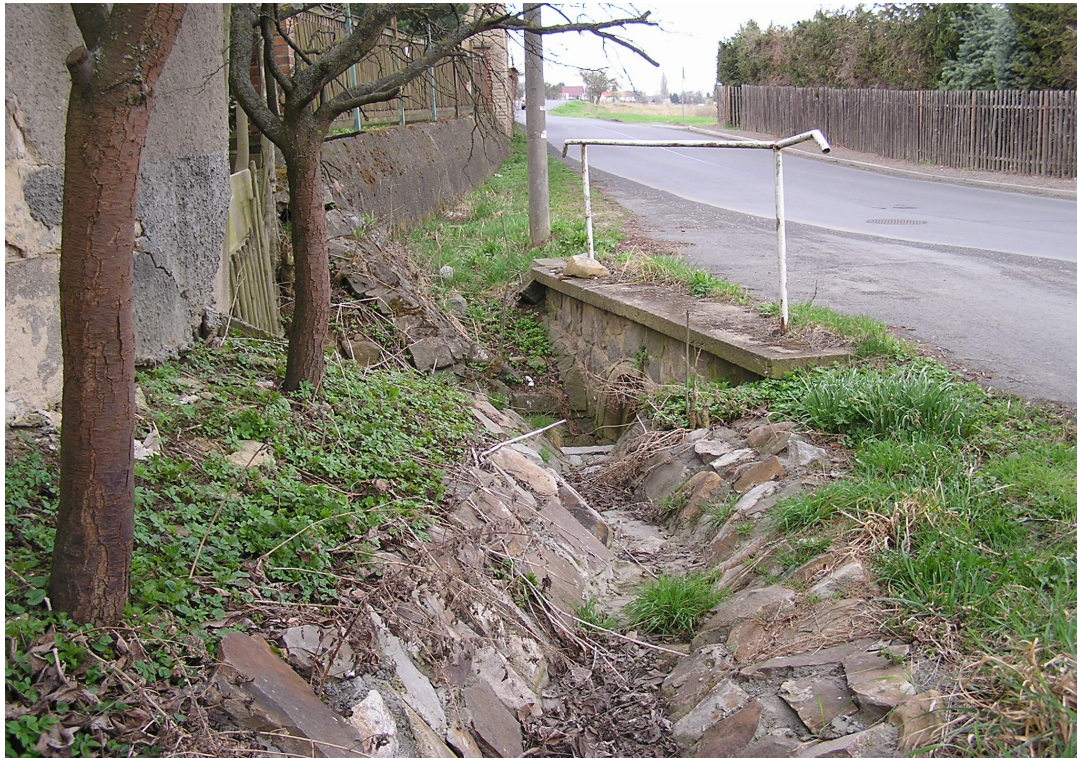
Pohled na vtok:

Charakteristika propustku:	betonová trouba kruhového průřezu DN 1000
Délka propustku:	12,4 m
Světlost:	1,00 m
Úhel křížení:	85°

- Vtok:
 - Oprava stávajícího odláždění (čelo, dno příkopu)
 - Odstranění stávajícího zábradlí
 - Zřízení nového mostního zábradlí
- Výtok:
 - Oprava stávajícího odláždění (čelo, dno příkopu)
 - Odstranění stávajícího zábradlí
 - Zřízení nového mostního zábradlí

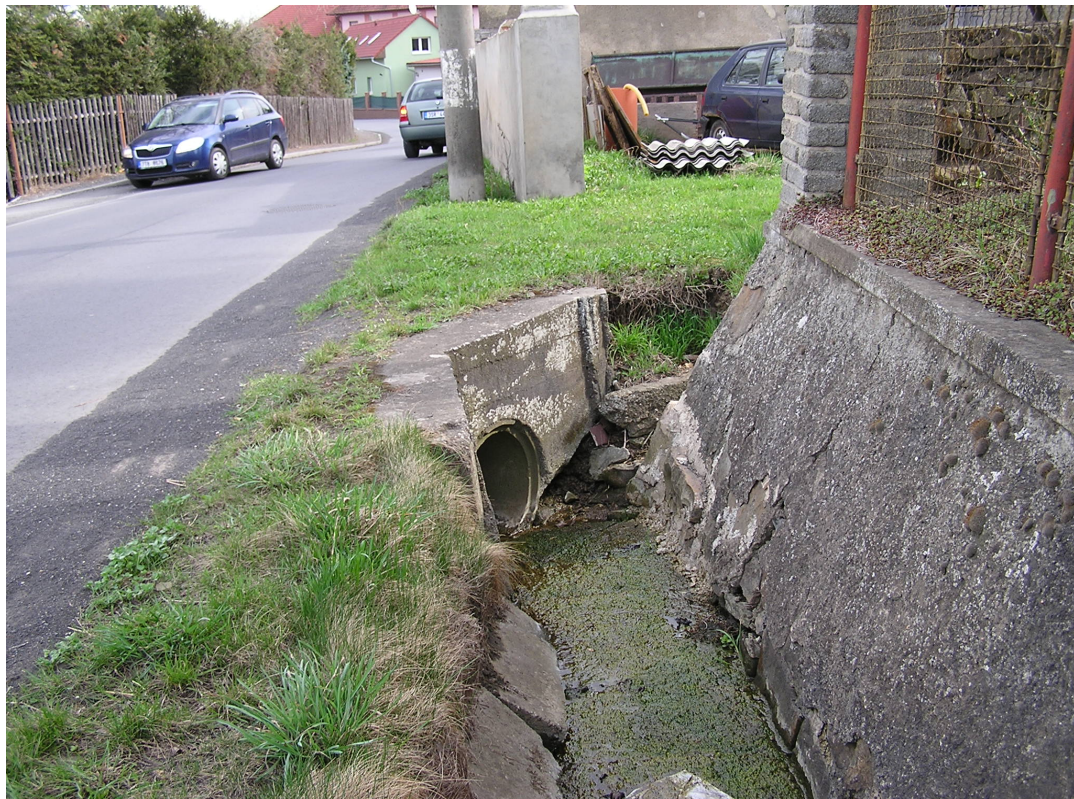
Pohled na vtok:

Charakteristika propustku:	betonová trouba kruhového průřezu DN 500
Délka propustku:	7,9 m
Světlost:	0,50 m
Úhel křížení:	60°

- Vtok:
 - Oprava stávajícího odláždění (dno příkopu)
 - Oprava betonových částí (čelo)
 - Úprava vtoku
- Výtok:
 - Oprava betonových částí (čelo)

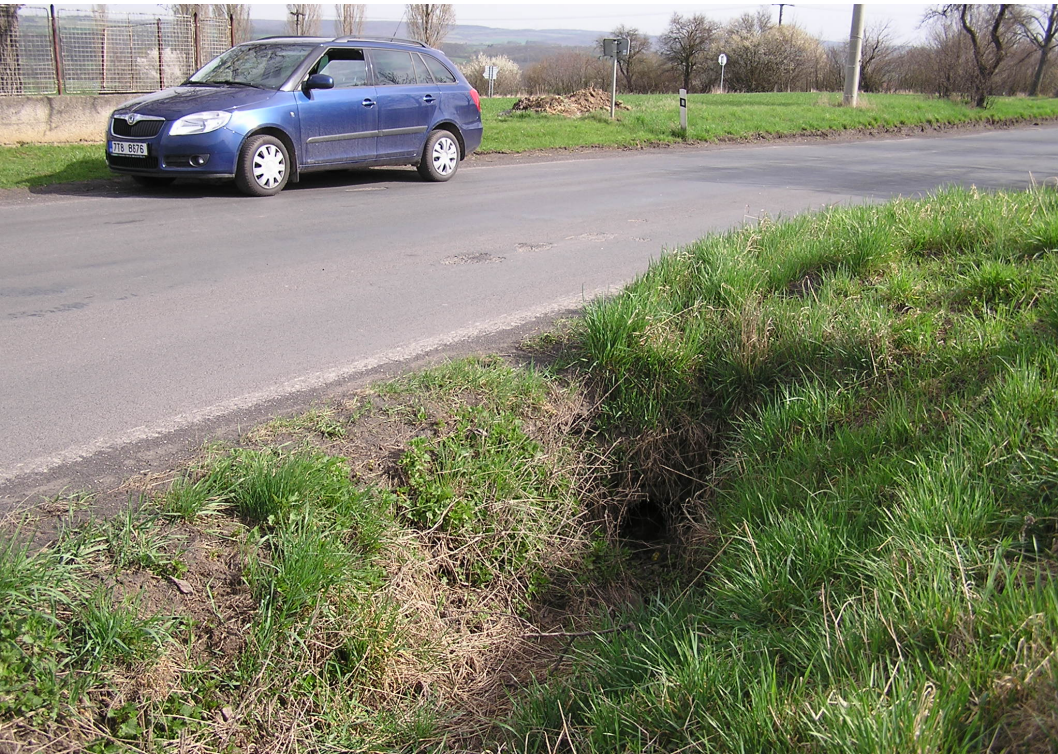
Pohled na vtok:

Charakteristika propustku:	trouba kruhového průřezu
Délka propustku:	neznámá
Světlost:	neznámá
Úhel křížení:	neznámý

- Vtok:
 - o Odláždění vtoku
 - o Prodloužení potrubí z PVC
- Výtok:
 - o Bez úprav

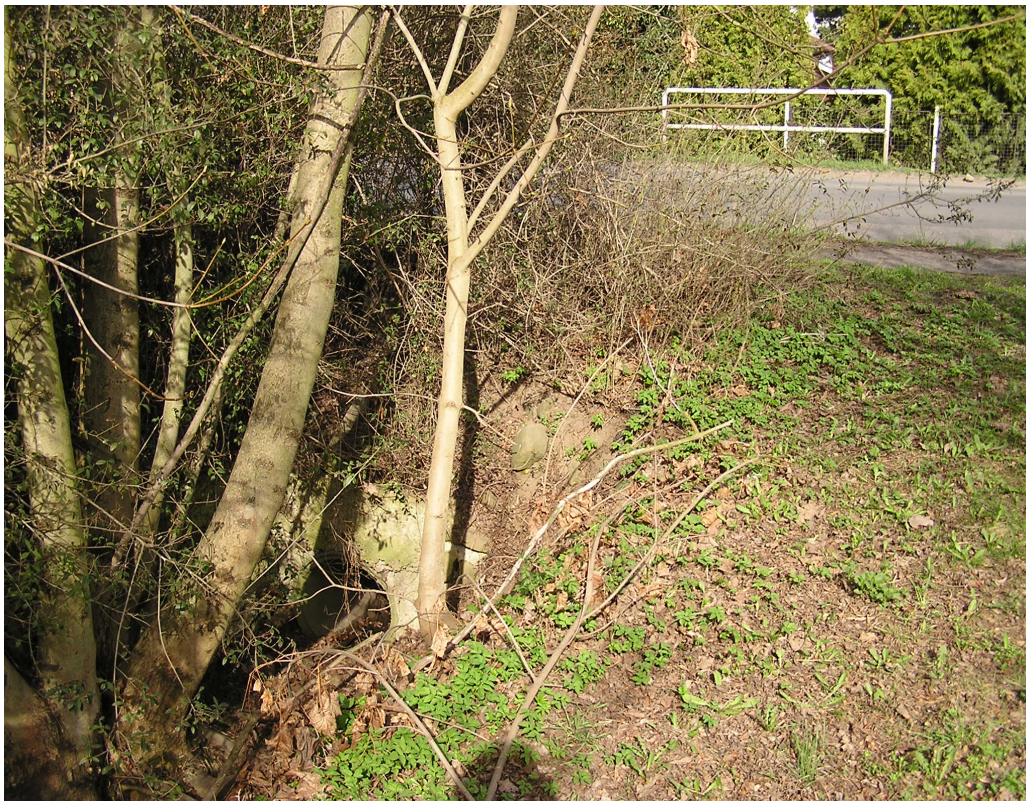
Pohled na vtok:

Charakteristika propustku:	betonová trouba kruhového průřezu DN 500
Délka propustku:	neznámá
Světlost:	0,50 m
Úhel křížení:	93°

- Vtok:
 - Oprava betonových částí (čelo)
 - Vykácení keřů
- Výtok:
 - Oprava betonových částí (čelo, římsa)
 - Odstranění stávajícího zábradlí
 - Zřízení nového silničního zábradlí

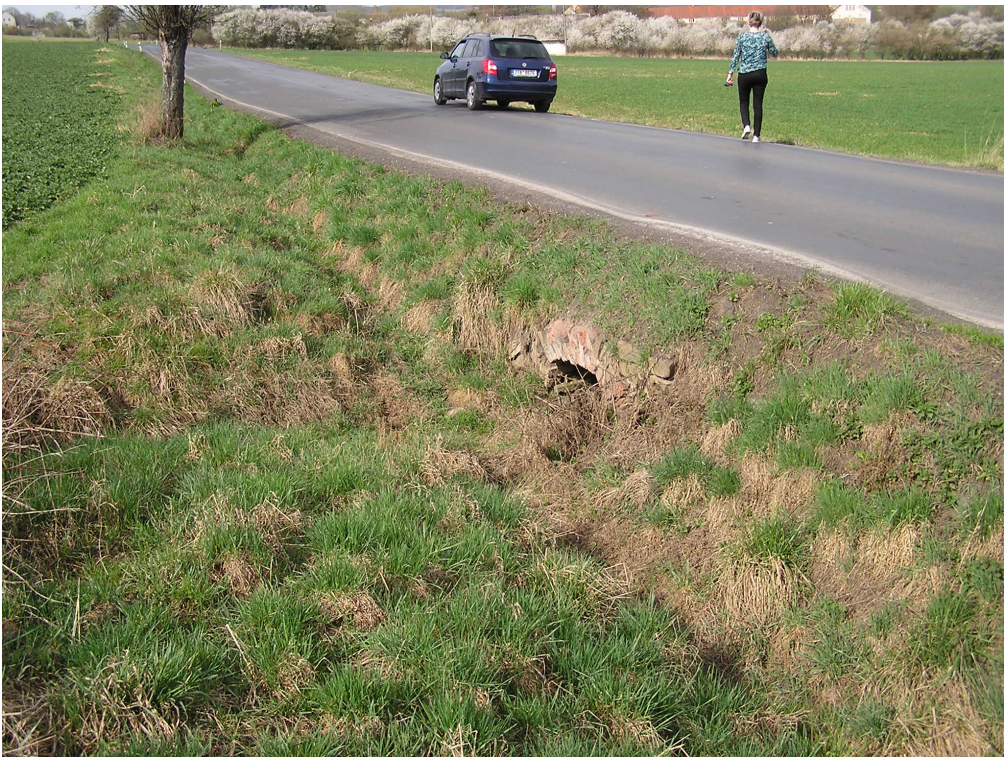
Pohled na vtok:

Charakteristika propustku:	rámový 900 x 500 mm
Délka propustku:	6,6 m
Světlost:	0,9 x 0,5 m
Úhel křížení:	92°

- Vtok:
 - o Úprava nezpevněné krajnice
- Výtok:
 - o Úprava nezpevněné krajnice
 - o Odláždění výtoku

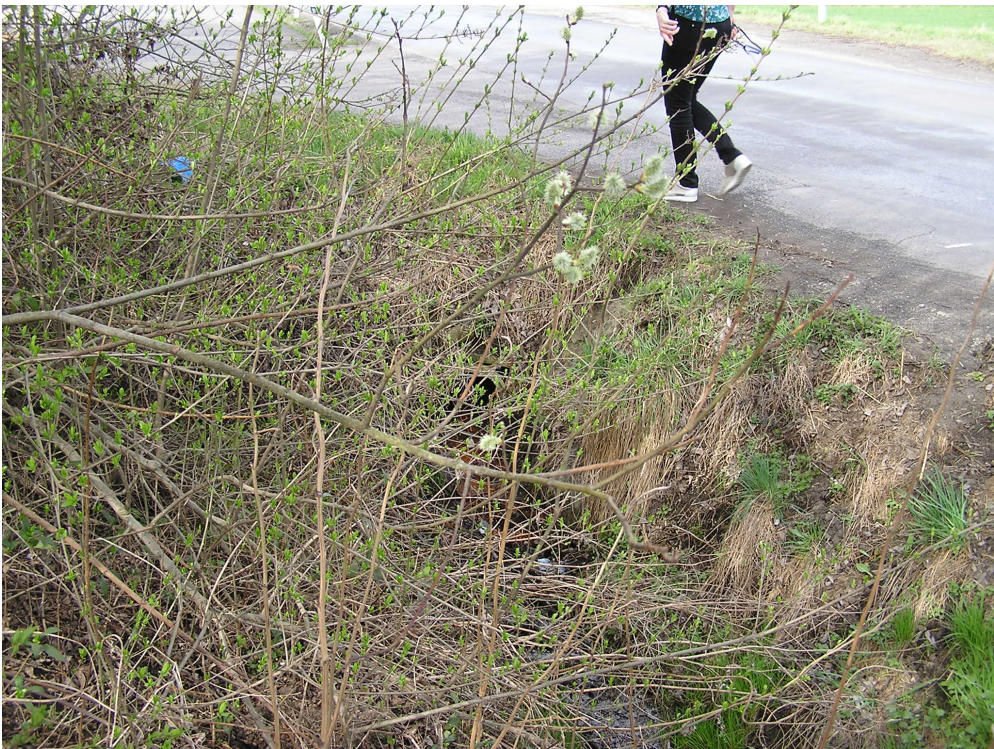
Pohled na vtok:

Charakteristika propustku:	betonová trouba kruhového průřezu DN 500
Délka propustku:	9,3 m
Světlost:	0,5 m
Úhel křížení:	75°

- Vtok:
 - Odláždění vtoku
 - Úprava nezpevněné krajnice
- Výtok:
 - Oprava betonových částí (čelo, římsa)
 - Odláždění výtoku
 - Úprava nezpevněné krajnice

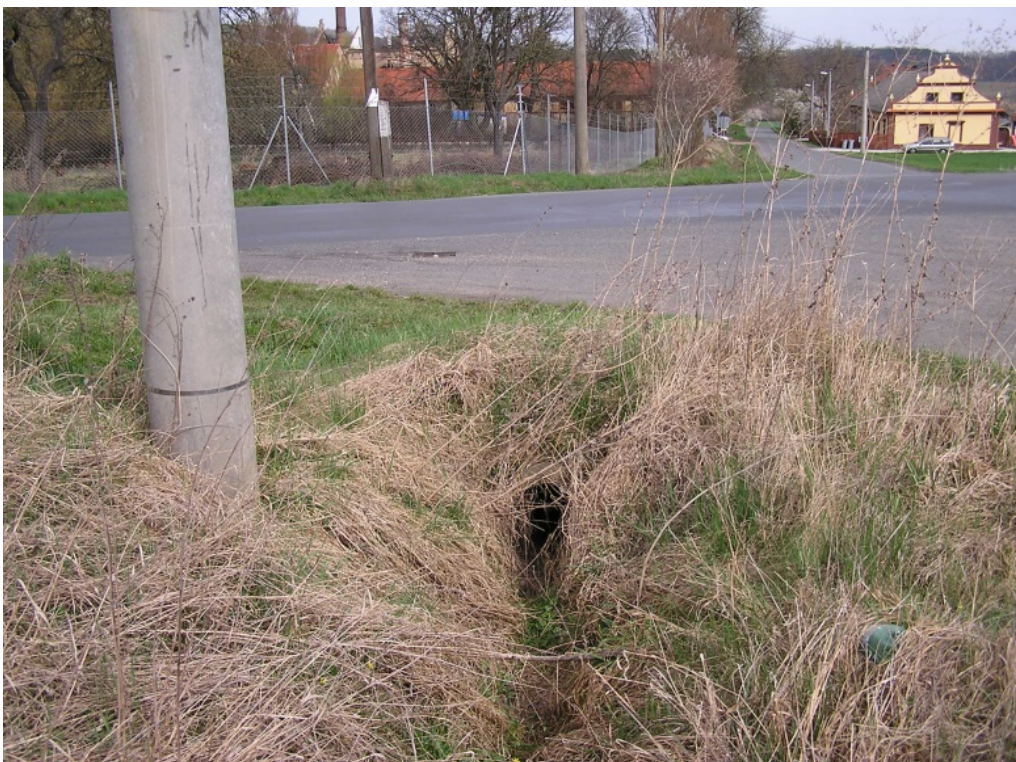
Pohled na vtok:

Charakteristika propustku:	betonová trouba kruhového průřezu DN 400
Délka propustku:	14,5 m
Světlost:	0,40 m
Úhel křížení:	76°

- Vtok, výtok:
 - o Úprava nezpevněné krajnice

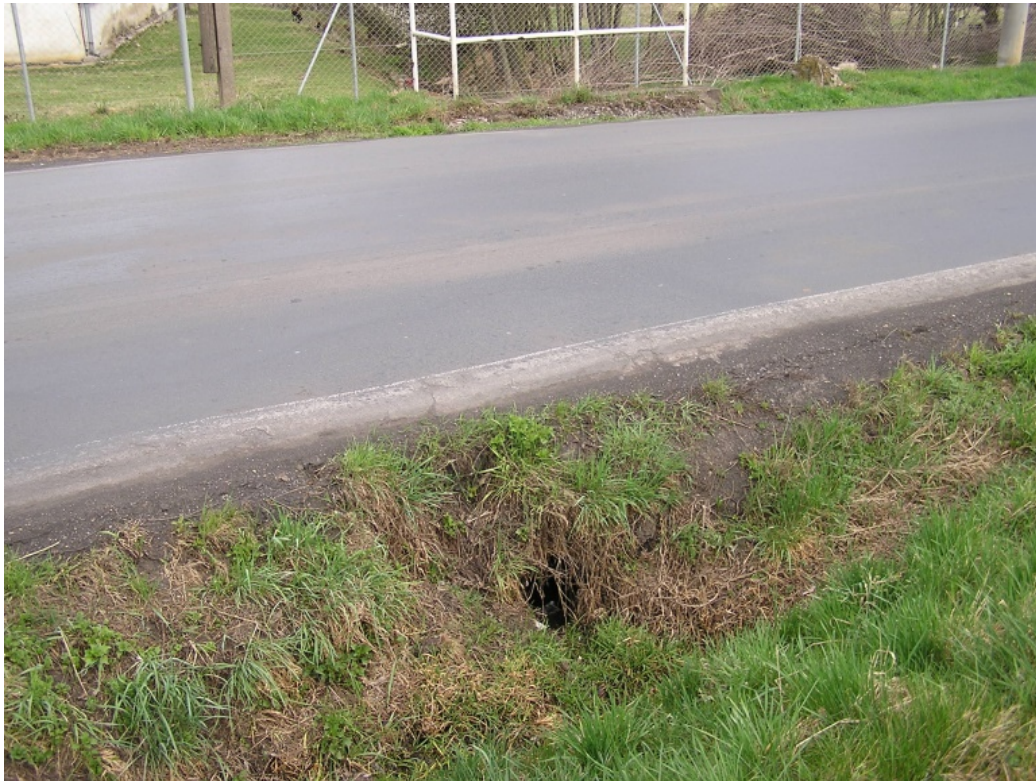
Pohled na vtok:

Charakteristika propustku:	betonová trouba kruhového průřezu DN 400
Délka propustku:	8,2 m
Světlost:	0,40 m
Úhel křížení:	63°

- Vtok:
 - Odláždění vtoku
 - Prodloužení potrubí z PVC
 - Úprava nezpevněné krajnice
- Výtok:
 - Oprava stávajícího odláždění (čelo)
 - Oprava betonových částí (římsa)
 - Odstranění stávajícího zábradlí
 - Zřízení nového silničního zábradlí

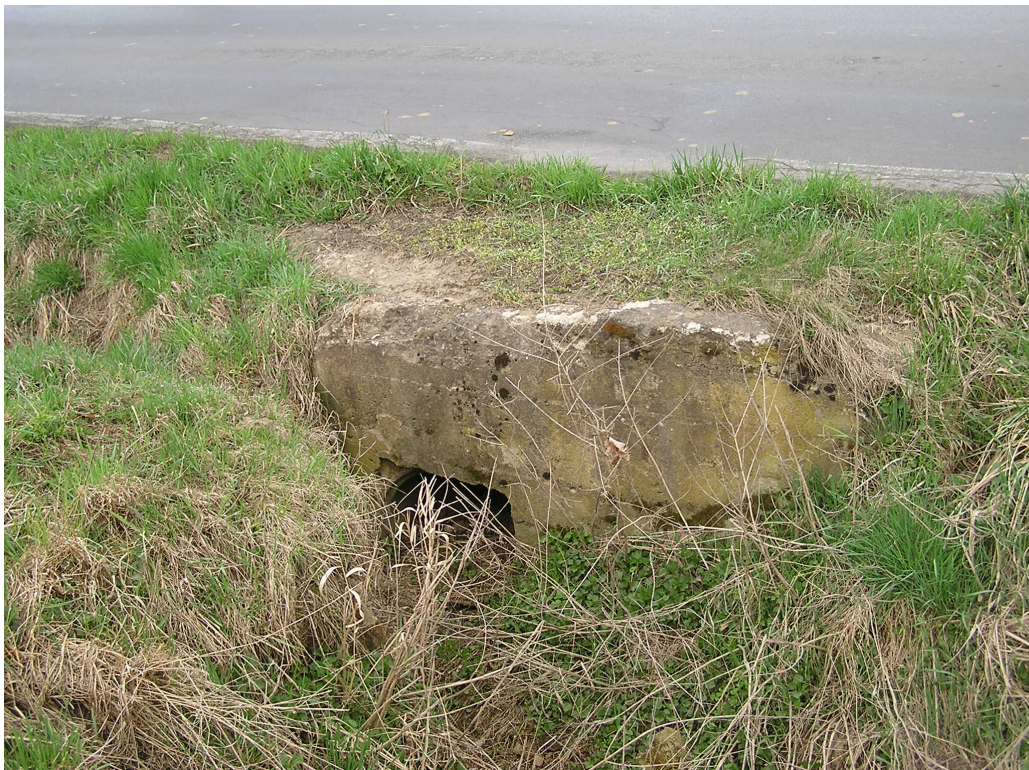
Pohled na vtok:

Charakteristika propustku:	betonová trouba kruhového průřezu DN 500
Délka propustku:	9,7 m
Světlost:	0,50 m
Úhel křížení:	104°

- Vtok:
 - Oprava betonových částí (čelo, římsa)
 - Zprůchodnění příkopu (vybourání překážky z kamene)
 - Úprava nezpevněné krajnice
- Výtok:
 - Oprava betonových částí (čelo, římsa)
 - Odláždění výtoku
 - Zřízení nového ocelového svodidla

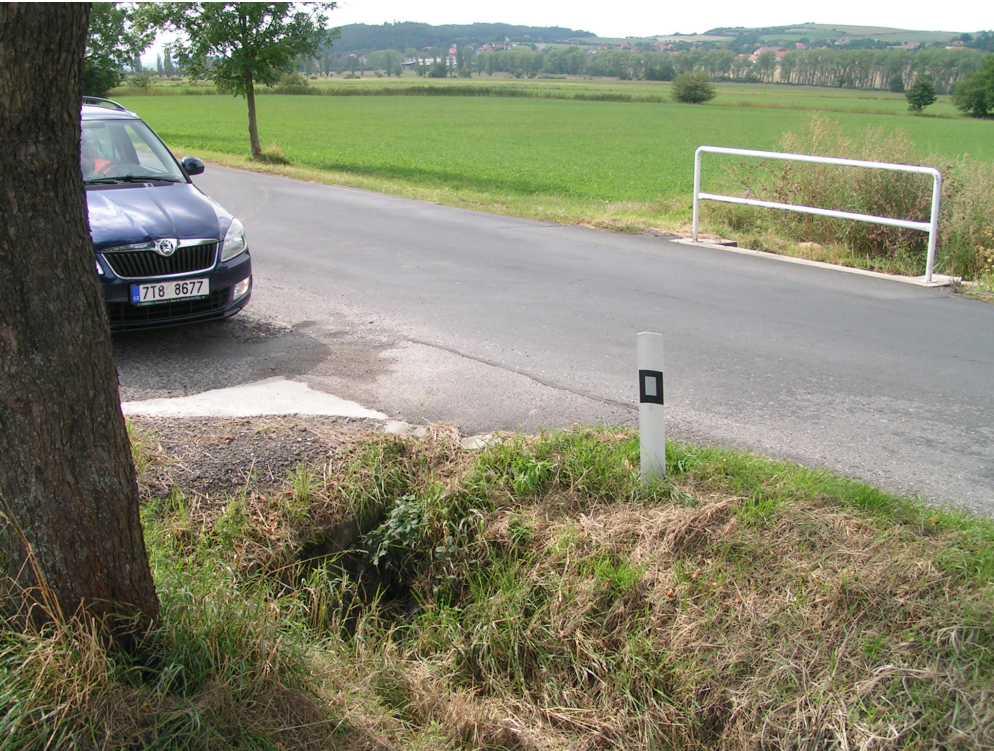
Pohled na vtok:

Charakteristika propustku:	betonová trouba kruhového průřezu DN 400
Délka propustku:	neznámá - zalomený propustek
Světlost:	0,40 m
Úhel křížení:	neznámý

- Vtok:
 - Odláždění vtoku
 - Prodloužení potrubí z PVC
 - Úprava nezpevněné krajnice
- Výtok:
 - Oprava betonových částí (čelo)
 - Odláždění výtoku
 - Odstranění stávajícího zábradlí
 - Zřízení nového silničního zábradlí

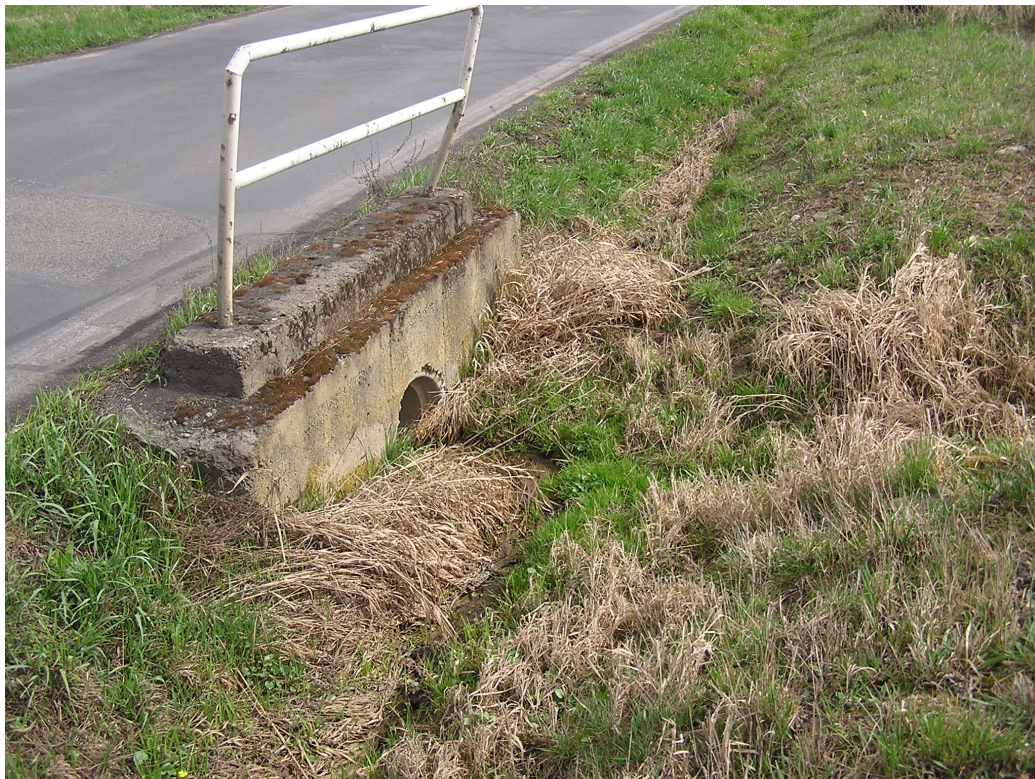
Pohled na vtok:

Charakteristika propustku:	betonová trouba kruhového průřezu DN 400
Délka propustku:	7,5 m
Světlost:	0,40 m
Úhel křížení:	82°

- Vtok:
 - Odstranění betonové římsy
 - Oprava betonových částí (čelo)
 - Odláždění vtoku
 - Odstranění stávajícího zábradlí
 - Zřízení nového silničního zábradlí
 - Úprava nezpevněné krajnice
- Výtok:
 - Odstranění betonové římsy
 - Oprava betonových částí (čelo)
 - Odstranění stávajícího zábradlí
 - Zřízení nového silničního zábradlí
 - Úprava nezpevněné krajnice

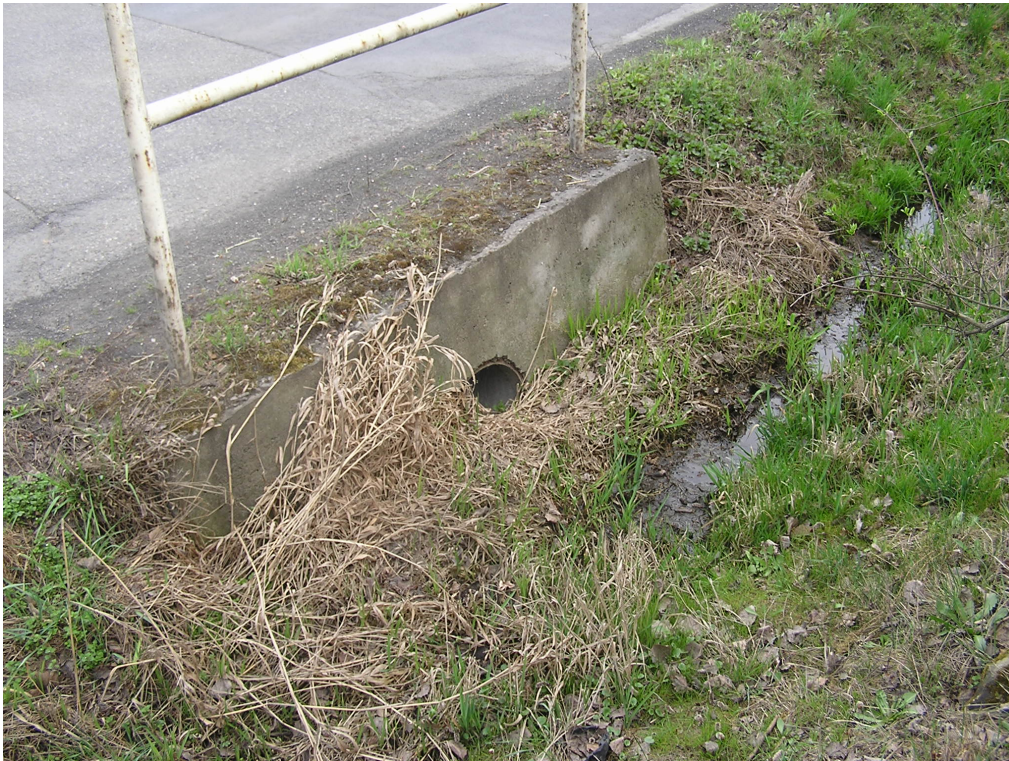
Pohled na vtok:

Charakteristika propustku:	betonová trouba kruhového průřezu DN 400
Délka propustku:	7,5 m
Světlost:	0,40 m
Úhel křížení:	82°

- Vtok:
 - Oprava betonových částí (čelo)
 - Odláždění vtoku
 - Odstranění stávajícího zábradlí
 - Zřízení nového silničního zábradlí
 - Úprava nezpevněné krajnice
- Výtok:
 - Oprava betonových částí (čelo)
 - Odláždění výtoku
 - Odstranění stávajícího zábradlí
 - Zřízení nového silničního zábradlí
 - Úprava nezpevněné krajnice

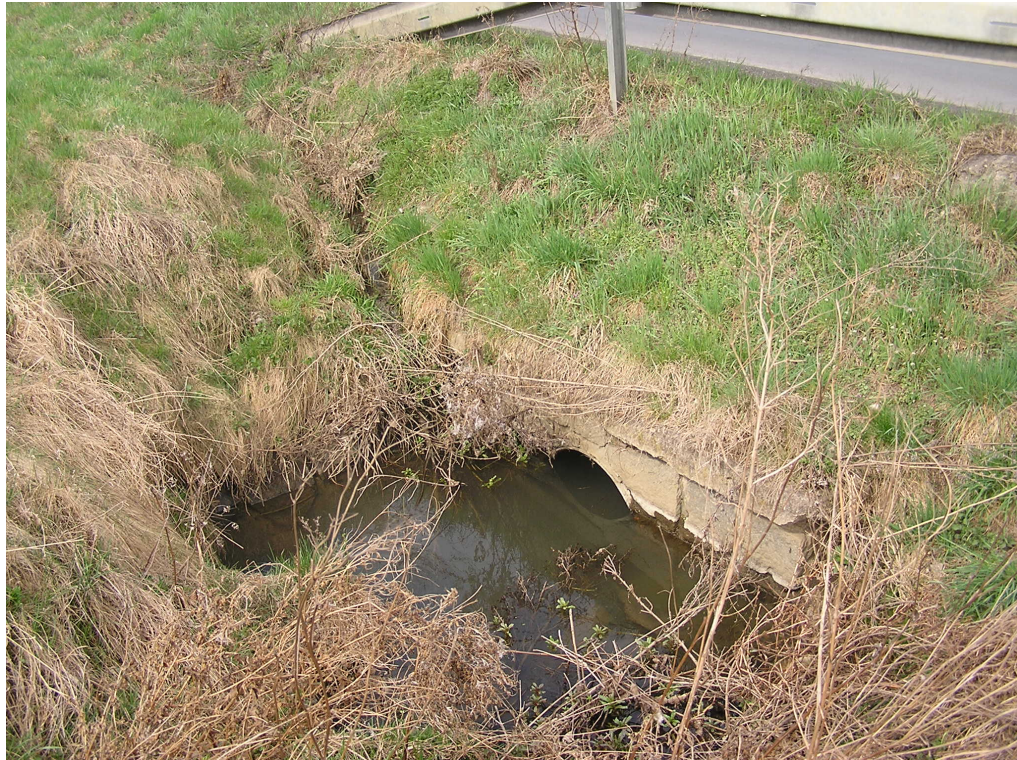
Pohled na vtok:

Charakteristika propustku:	ocelová trouba kruhového průřezu DN 800
Délka propustku:	10,25 m
Světlost:	0,80 m
Úhel křížení:	86°

- Vtok:
 - Oprava betonových částí (čelo)
 - Odstranění stávajícího ocelového svodidla
 - Zřízení nového ocelového svodidla
 - Úprava nezpevněné krajnice
- Výtok:
 - Odstranění betonových částí (římsa)
 - Nová betonová římsa
 - Oprava stávajícího odláždění (čelo)
 - Odstranění stávajícího ocelového svodidla
 - Zřízení nového ocelového svodidla
 - Úprava nezpevněné krajnice

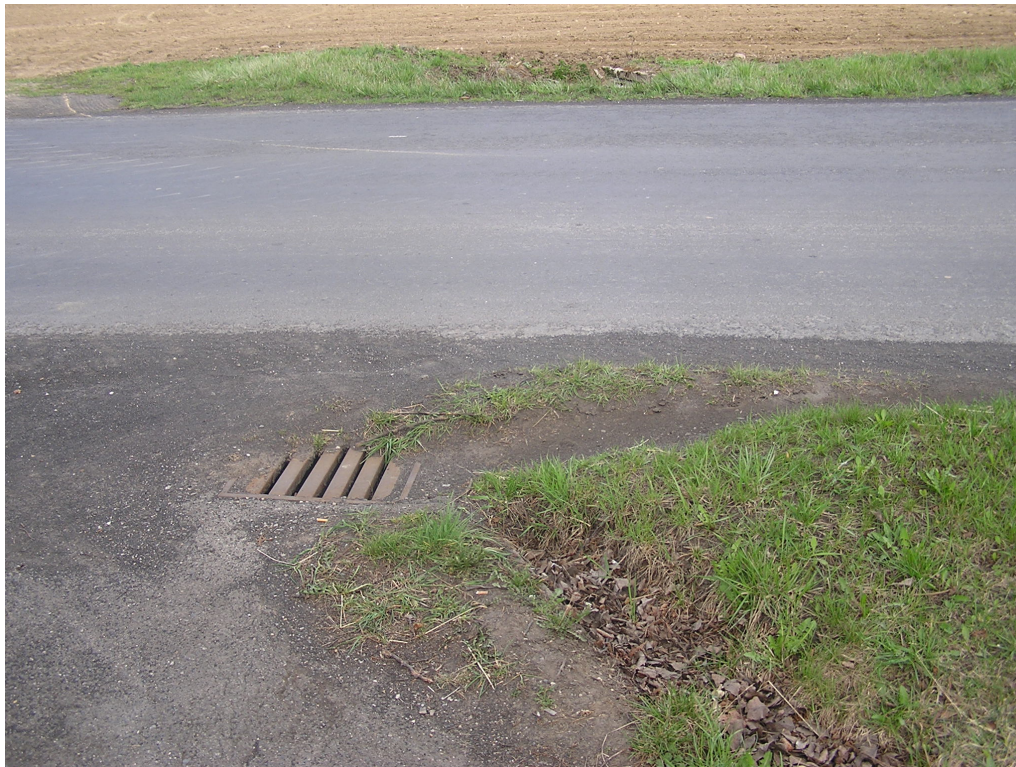
Pohled na vtok:

Charakteristika propustku:	betonová trouba kruhového průřezu DN 500 převedení dešťové kanalizace v obci Podbrdy
Délka propustku:	7,7 m
Světlost:	0,5 m
Úhel křížení:	92°

- Výtok:
 - Oprava stávajícího odláždění (čelo)
 - Odláždění výtoku (dno)

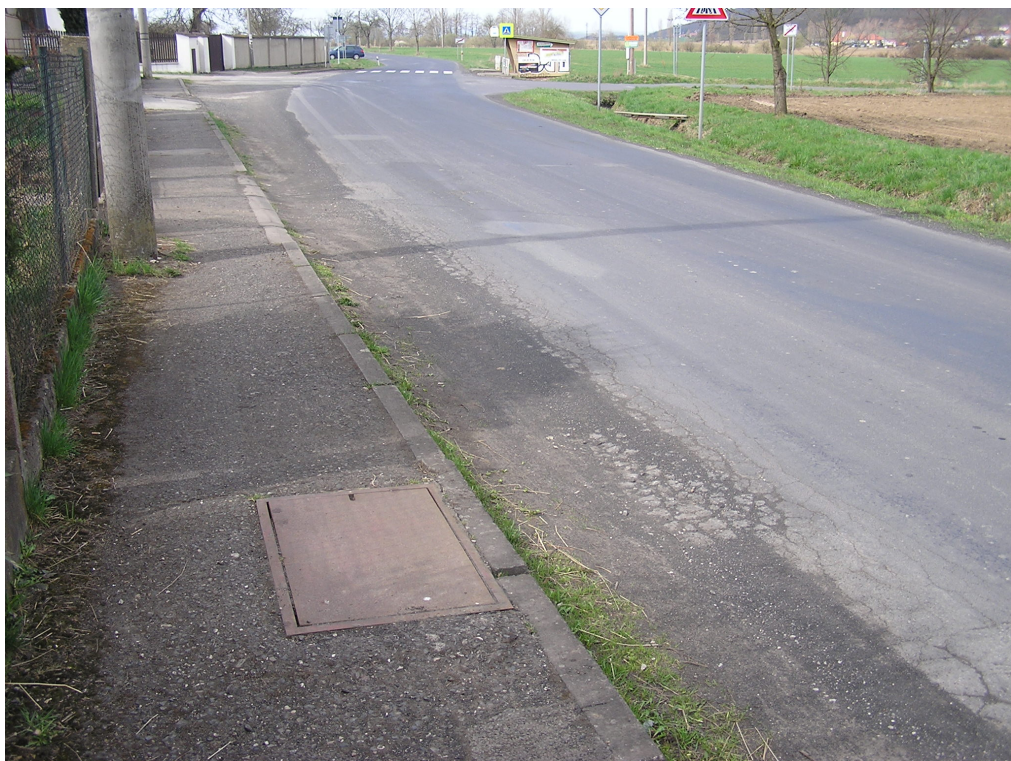
Pohled na vtok:

Charakteristika propustku:	betonová trouba kruhového průřezu DN 300 převedení dešťové kanalizace v obci Podbrdy
Délka propustku:	8,5 m
Světlost:	0,3 m
Úhel křížení:	95°

- Výtok:
 - Odláždění výtoku
 - Prodloužení potrubí z PVC

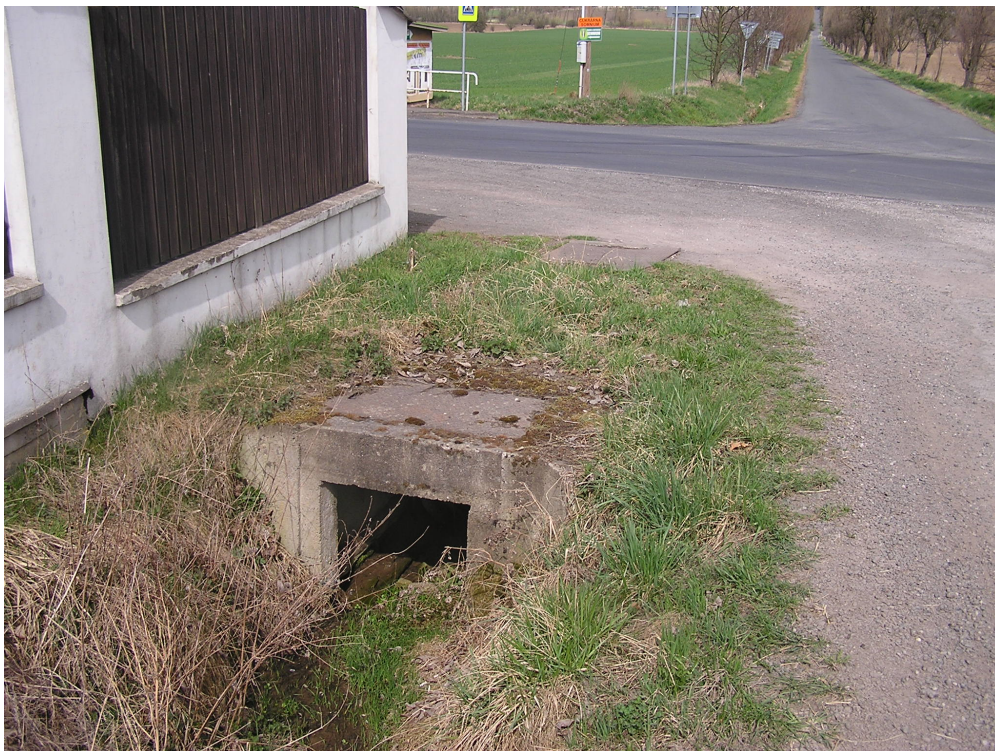
Pohled na vtok:

Charakteristika propustku:	betonová trouba kruhového průřezu DN 800
Délka propustku:	25 m
Světlost:	0,8 m
Úhel křížení:	108°

- Výtok:
 - o Oprava betonových částí (čelo)

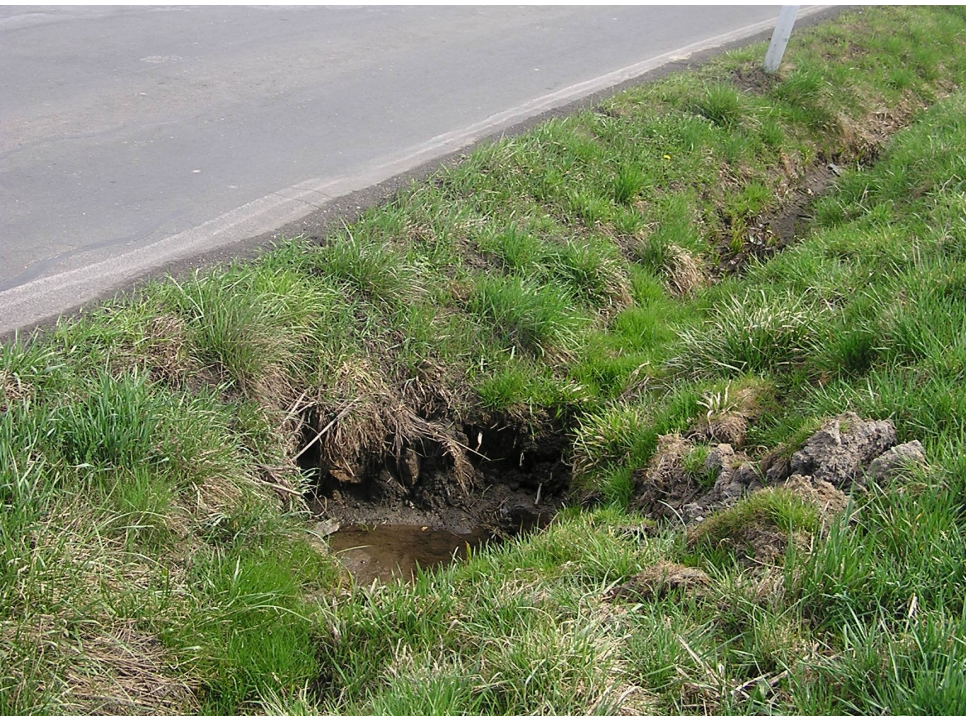
Pohled na vtok:

Charakteristika propustku:	betonová trouba kruhového průřezu DN 400
Délka propustku:	11,1 m
Světlost:	0,4 m
Úhel křížení:	55°

- Vtok, výtok:
 - o Odláždění vtoku a výtoku

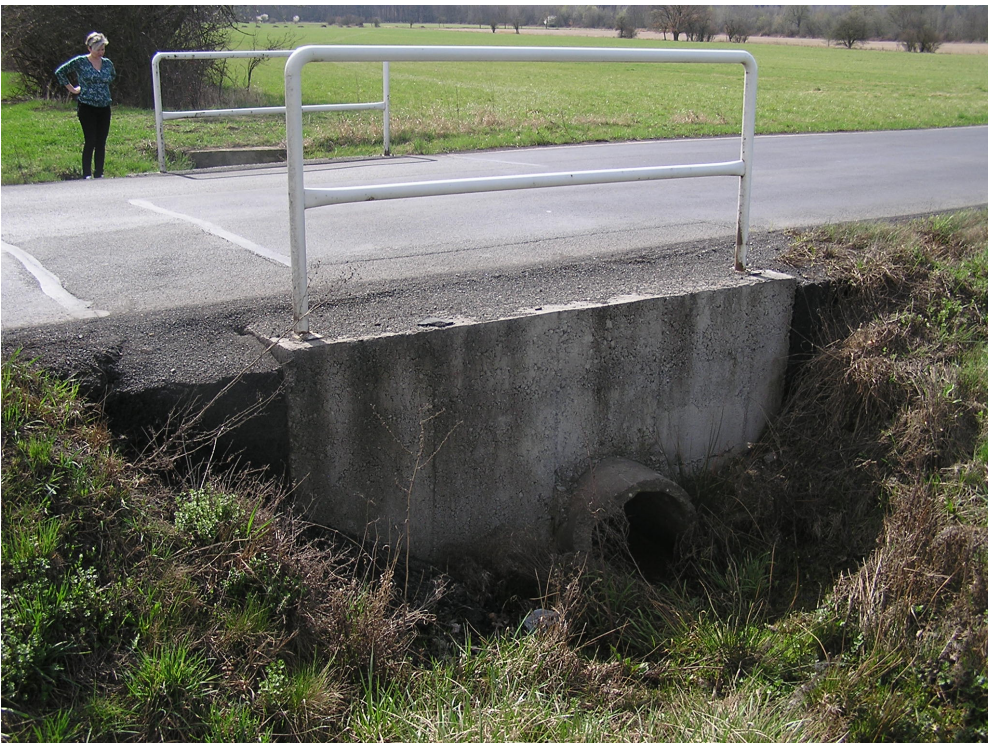
Pohled na vtok:

Charakteristika propustku:	betonová trouba kruhového průřezu DN 500 + PVC trouba na výtoku
Délka propustku:	7,9 m
Světlost:	0,50 m
Úhel křížení:	79°

- Vtok:
 - Oprava betonových částí (čelo)
 - Odláždění vtoku
 - Odstranění stávajícího zábradlí
 - Zřízení nového silničního zábradlí
- Výtok:
 - Oprava betonových částí (čelo)
 - Odláždění výtoku
 - Odstranění stávajícího zábradlí
 - Zřízení nového silničního zábradlí

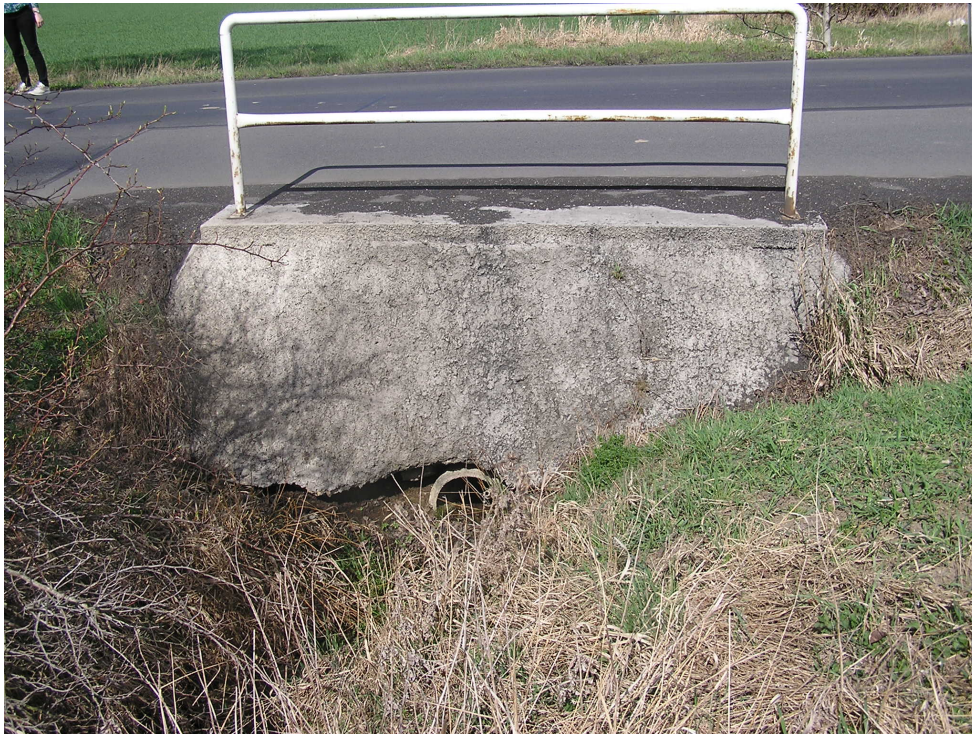
Pohled na vtok:

Charakteristika propustku:	betonová trouba kruhového průřezu DN 400
Délka propustku:	10,3 m
Světlost:	0,40 m
Úhel křížení:	76°

- Vtok:
 - Oprava betonových částí (čelo)
 - Odláždění vtoku
 - Odstranění stávajícího zábradlí
 - Zřízení nového ocelového svodidla
 - Úprava nezpevněné krajnice
- Výtok:
 - Oprava betonových částí (čelo)
 - Odláždění výtoku
 - Úprava nezpevněné krajnice
 - Nová konstrukce vozovky (po čelo propustku)
 - Zřízení nového ocelového svodidla

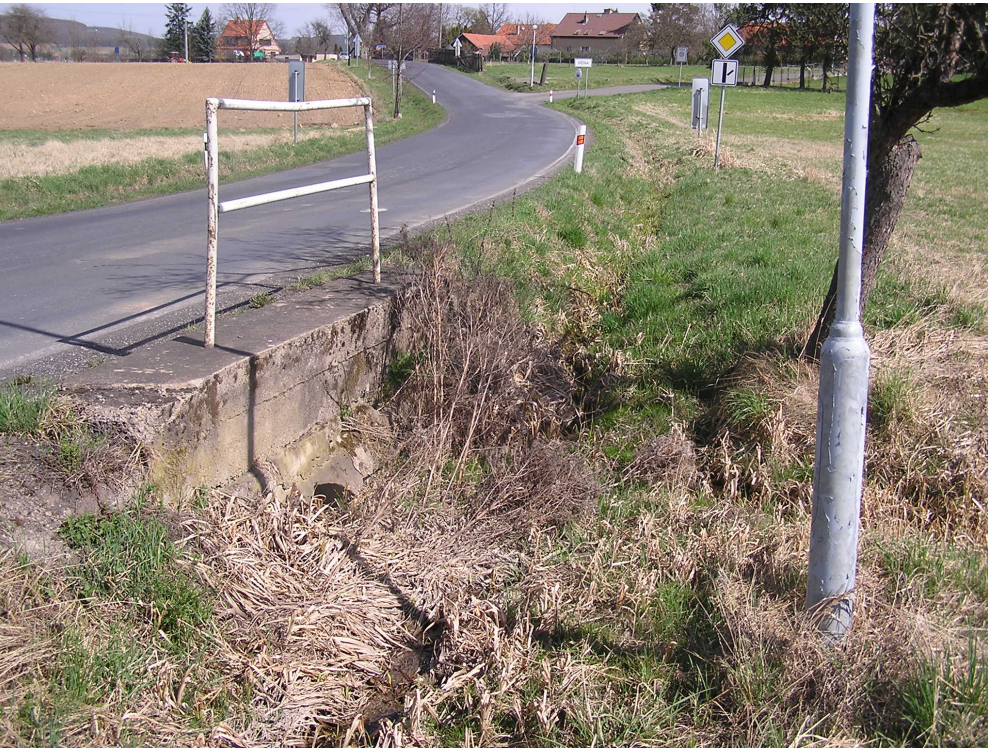
Pohled na vtok:

Charakteristika propustku:	betonová trouba kruhového průřezu DN 600
Délka propustku:	7,3 m
Světlost:	0,60 m
Úhel křížení:	76°

- Vtok:
 - Oprava betonových částí (čelo)
 - Odláždění vtoku
 - Odstranění stávajícího zábradlí
 - Zřízení nového silničního zábradlí
- Výtok:
 - Oprava betonových částí (čelo)
 - Odláždění výtoku
 - Odstranění stávajícího zábradlí
 - Zřízení nového silničního zábradlí
