Č. j. KRPS-10027-8/ČJ-2019-011106

**Podnět k umístění svislého DZ A12a a vyznačení vodorovného DZ V15 (se symbolem A12a) na silnici č. II/174, ulice Blatenská - Březnice II/174**

Příloha č. 1 k č.j. KŘPS-10027-8, č.j. 2019-04  
 Počet listů: 4

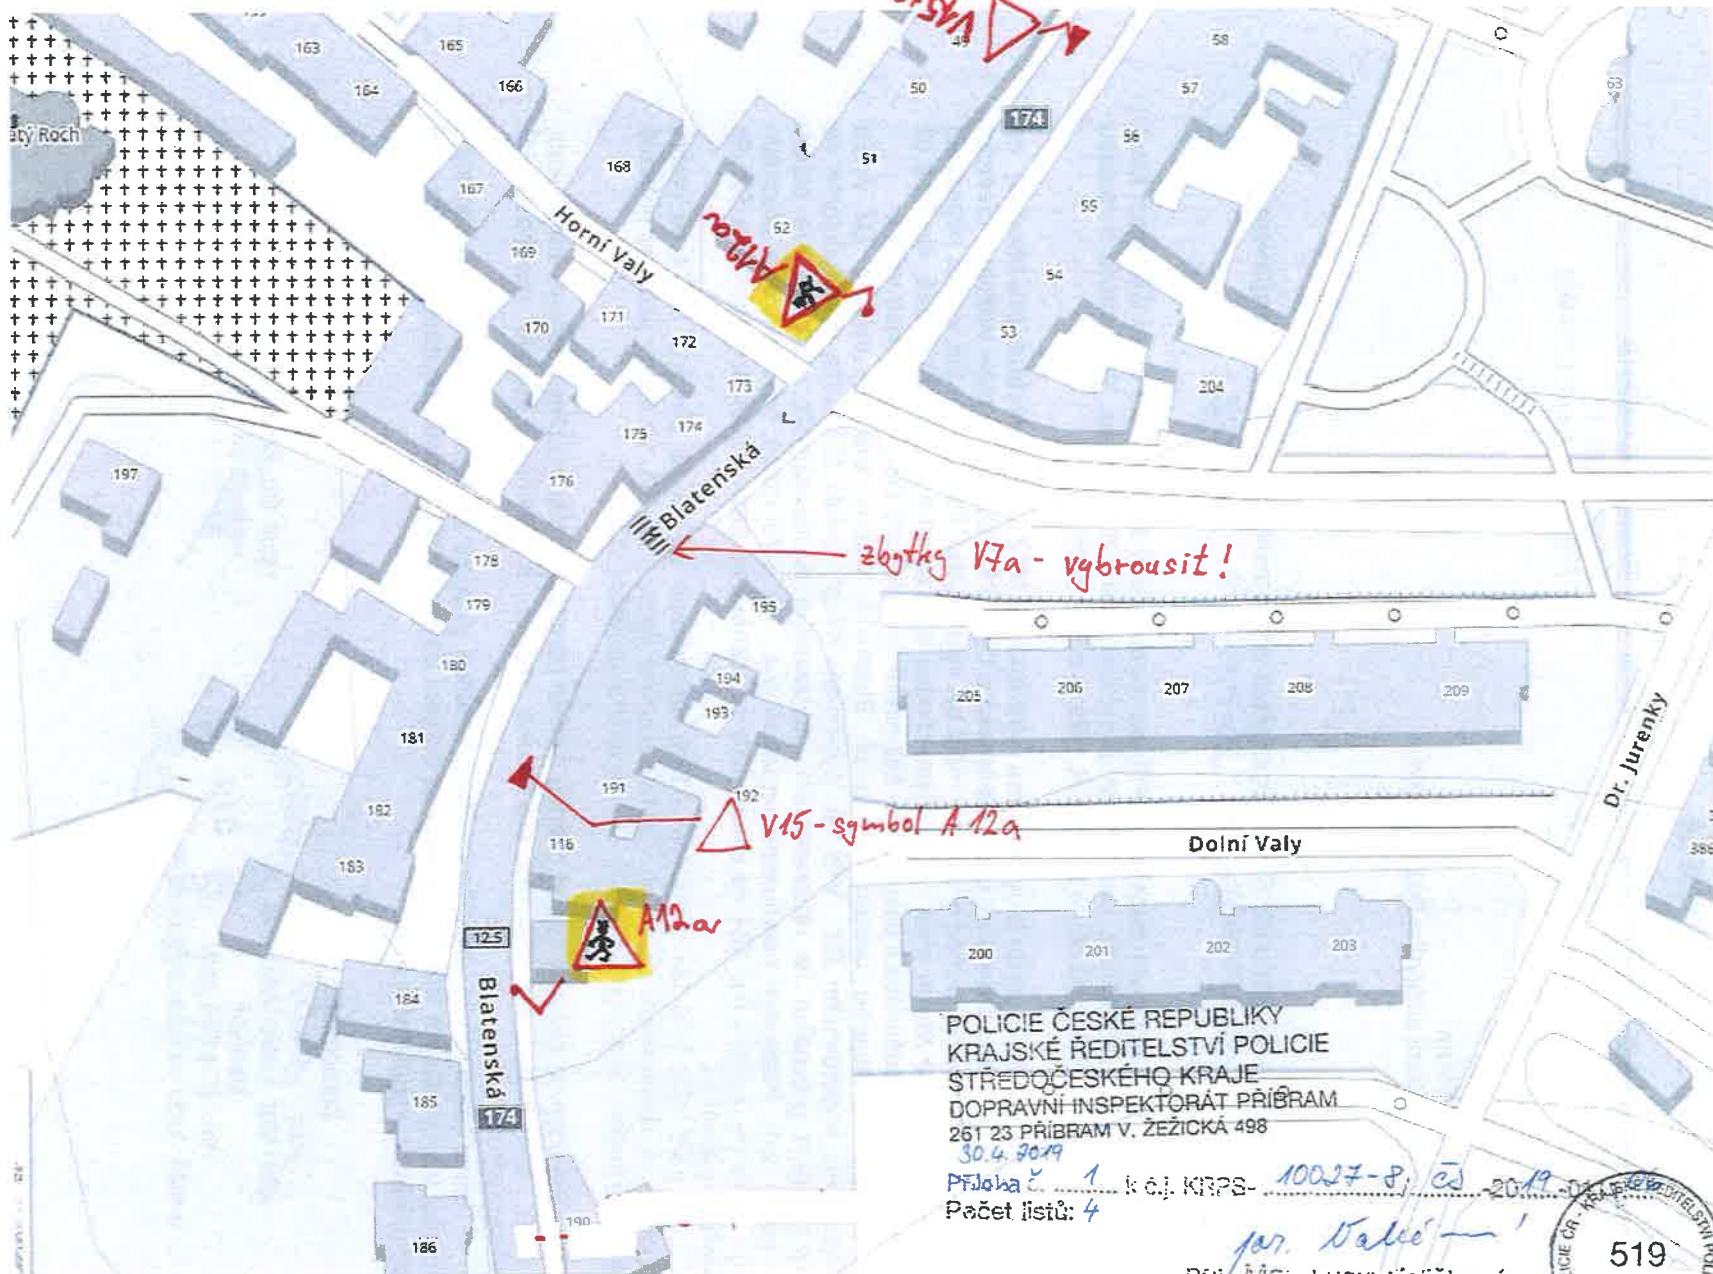
Bratrnice st II / 174

Trvalé VDZ V15 (se symbolem A12a) navrhujeme umístit na silnici č. II/174 ve směru do centra ul. Blatenská přibližně na úrovni rodinného domu č. p. 191, ve směru jízdy od přibližně na úrovni konce rodinného domu č.p. 49, dle návrhu umístění VDZ.

V15 + symbol A12a

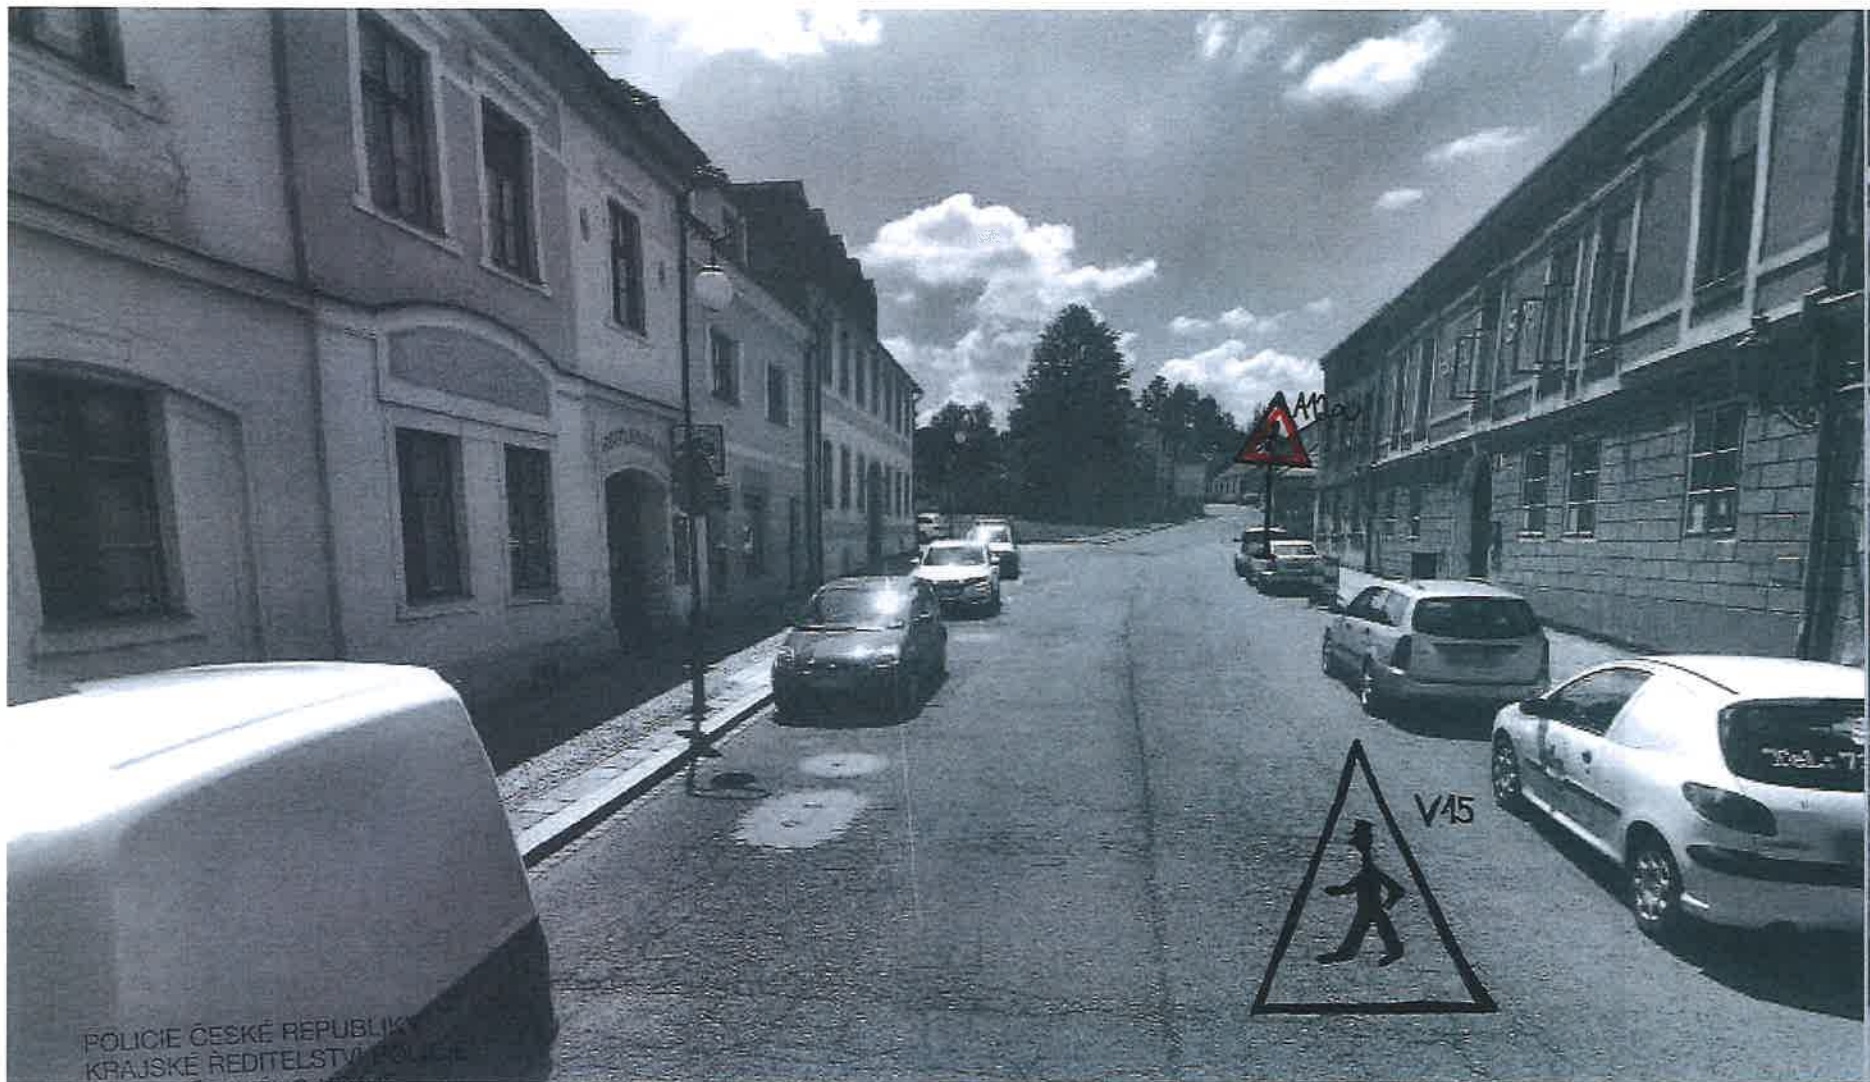
**Tímto dáváme podnět k řádnému vybroušení VDZ V7a (přechod pro chodce) na silnici č. II/174 v obci Březnice, ulice Blatenská u č.p. 176.** VDZ V7a je stále viditelné, přestože přechod pro chodce byl zrušen a VDZ V7 mělo být vybroušeno. Pro chodce tím vzniká nebezpečí tím, že si myslí, že zde je stále přechod pro chodce a podle toho se v místě chová, ale řidič už přechod v místě neočekává a dostatečně včas nevidí, neboť svislé DZ IP6 bylo odstraněno.

Dále navrhujeme osazení úseku ul. Blatenská v obou směrech svislým DZ A12a a vyznačení vodorovného DZ V15 (se symbolem A12a). Svislé DZ A12a doporučujeme ve zvýrazněném provedení na retroreflexním žlutozeleném fluorescenčním podkladu. Ve směru do centra v ul. Blatenská navrhujeme umístění cca 60 - 70 metrů od zrušeného přechodu pro chodce na úrovni u č.p. 184; ve směru jízdy od náměstí na úrovni rodinného domu č.p. 52, dle návrhu umístění DZ.
