# **ZNALECKÝ POSUDEK**

## **č. 12/2018**

*Zhodnocení technického stavu propustku na silnici  
III/10169 mezi obcemi Hradešín a Masojedy*

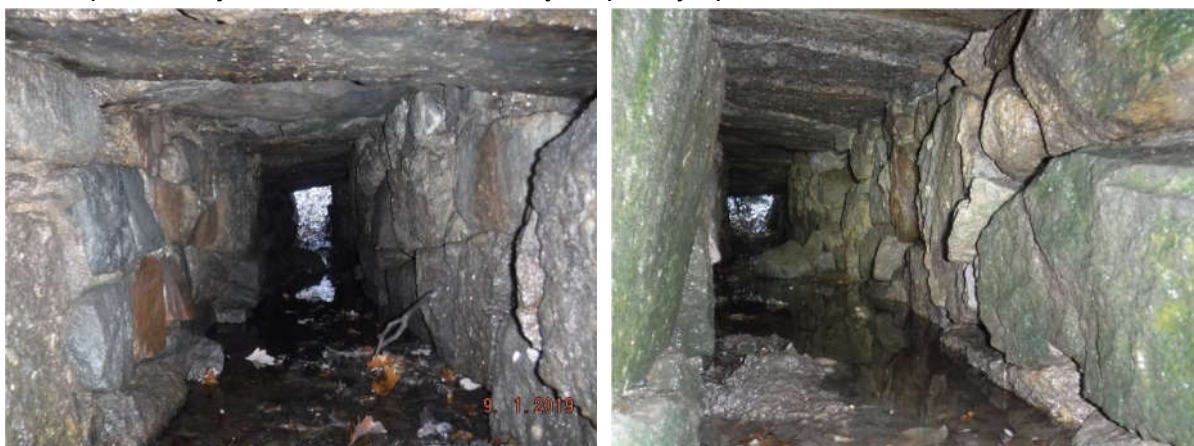
Opěry propustku z kamenného zdiva vykazují plošné závady (rozvolněné zdivo, vydrolené spárování zdiva) a lokálně závažný kolaps zdiva na opěře 1 – viz Obr. 5. Současně je na zdivu opěr patrný vliv vody převáděné vodoteče, když v oblasti kolísání hladiny je porušení zdiva zpravidla významně horší než na zbytku plochy opěr.

*Obr. 5 Stav opěr propustku (pohled od vtoku/výtoku – vlevo/vpravo) – rozvolněné zdivo, vydrolené spárování, lokální kolaps zdiva přibližně v ose komunikace na opěře 1*

| Část konstrukce | Klasifikační stupeň stavebního stavu | Rozhodující závady |
|---|---|---|
| Spodní stavba (opěry) | VI - Velmi špatný | Rozvolnění zdiva, úplný rozpad zdiva opěry 1 cca v ose komunikace III/10169 |

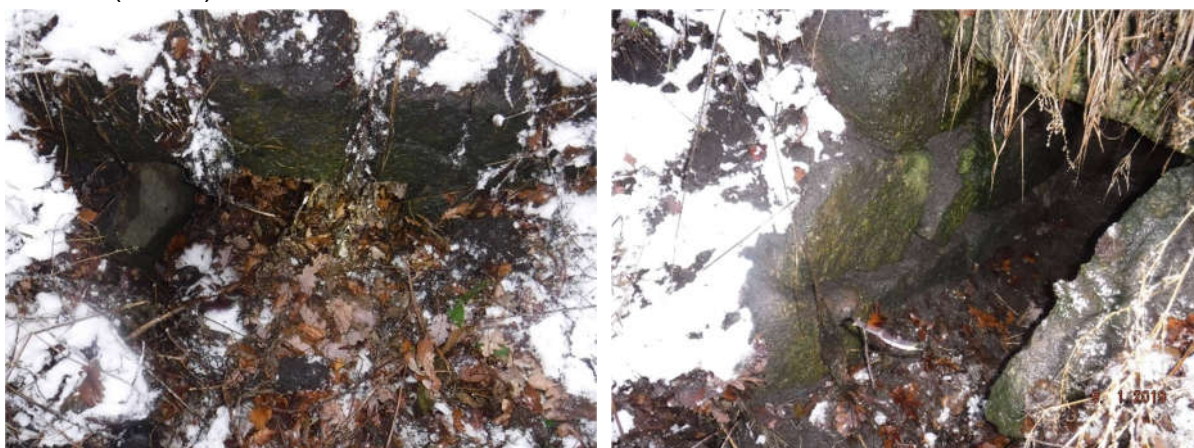
Zdivo křídel je mírně rozvolněné, plošně s vydroleným spárováním. Významnějšímu rozvolnění brání fakt, že křídla jsou provedena jen z několika „kamenů“ pevně zaklesnutých do sebe (Obr. 6).

*Obr. 6 Stav křídel propustku na vtoku (vlevo) a výtoku (vpravo) – rozvolněné zdivo, vydrolené spárování*

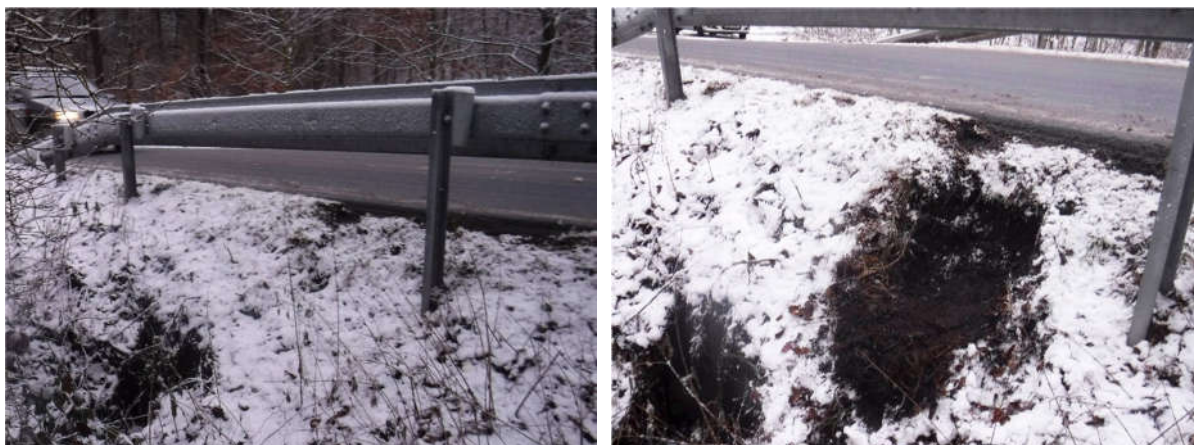
Zemní těleso na propustku (přesypaná konstrukce) a jeho předpolích je tvořeno násypovým materiálem a konstrukcí vozovky. Svahy zemního tělesa jsou velmi strmé (cca 1:1), materiál zemního tělesa je na povrchu nakypřen, podél vozovky je přibližně na tloušťku její konstrukce materiál záspy jen volně sypaný, což pravděpodobně významně ovlivňuje odolnost sloupků svodidla proti nárazu. Svah násypu tělesa komunikace navíc v prostoru předmětného propustku začíná v místě okraje zpevnění, tj. cca 200 mm před hranou svodidla od vozovky. (Obr. 7, Obr. 8).

*Obr. 7 Stav násypu tělesa komunikace na vtoku – nevyhovující uspořádání a hutnost materiálu*

| Část konstrukce | Klasifikační stupeň stavebního stavu | Rozhodující závady |
|---|---|---|
| Těleso násypu | VI - Velmi špatný | Stav násypu komunikace (svahů) v místě propustku, akutní nebezpečí utržení krajnice |

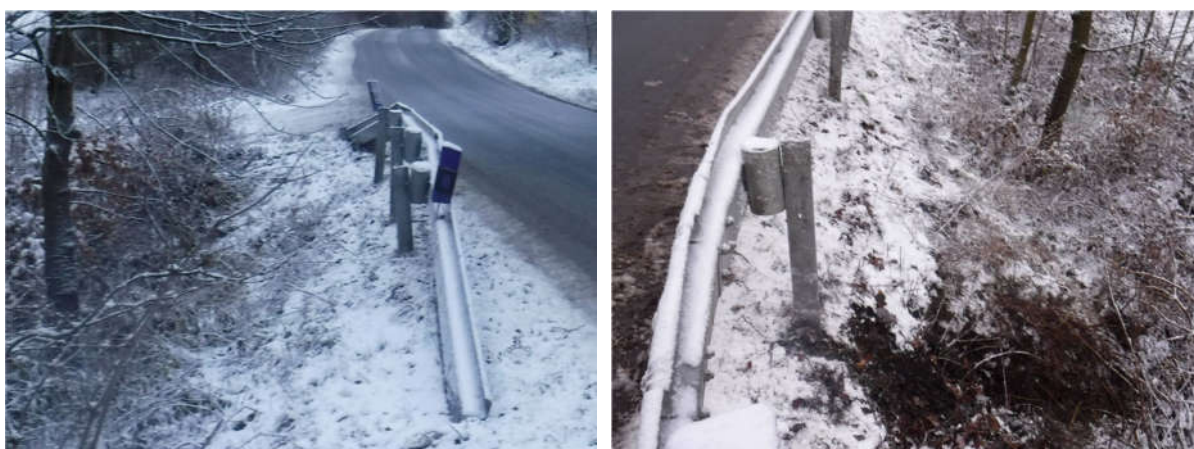
*Obr. 8 Stav násypu tělesa komunikace na výtoku – nevyhovující uspořádání tělesa a hutnost materiálu*

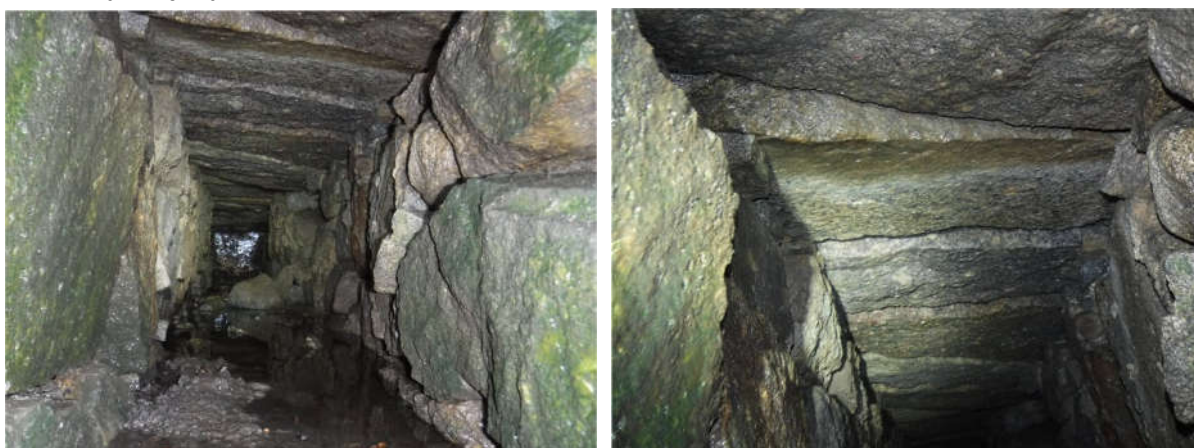
Nosná konstrukce z kamenných desek nevykazuje na základě výsledků provedené prohlídky závažnější závady. Desky jsou skládány nasucho vedle sebe, obvyklé porušení kamenných desek trhlinami ve středu rozpětí nebylo zastiženo. S ohledem na konstrukční řešení (pouze kamenná konstrukce bez hydroizolace) a použitý materiál (kvalitní hlubinná vyvřelina) nemá zjištěné zatékání spárami dlouhodobý vliv na kvalitu stavebního materiálu, ani odolnost konstrukce nosné konstrukce. V místě kolapsu zdíva opěry nebyly v době prohlídky zastiženy projevy poruch nosné konstrukce (Obr. 9).

*Obr. 9 Stav nosné konstrukce propustku – zatékání, jinak bez poruch*

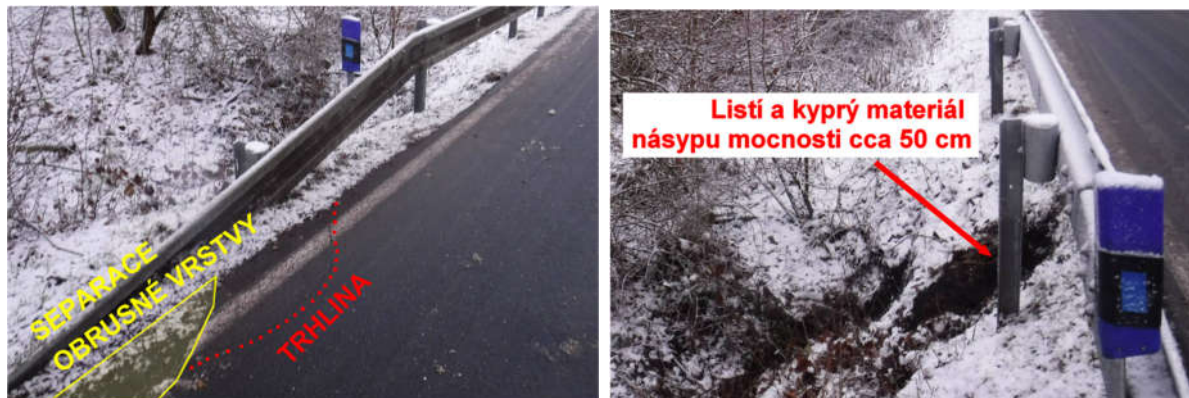
Vozovka na propustku a jeho předpolích, resp. obrusná vrstva, byla obnovena v nedávné době, povrch vozovky vykazuje lokálně drobné poruchy (trhlina a separace krytu vozovky na ploše cca 0,3 x 0,6 m vpravo za propustkem).

Obr. 10 Poruchy vozovky (vpravo za objektem) a násypového tělesa (na vtoku)

Na obou stranách vozovky na propustku i předpolích nejsou dodrženy požadavky na uspořádání vozovky, zejména nezpevněné krajnice. Šířka mezi svodidly na propustku je 4,70 m, šířka zpevnění je cca 4,20 m, což při povolených rychlostech na předmětné komunikaci vyhovuje pouze jednosměrnému provozu na mostě. Nejvýznamnějšími poruchami jsou nadměrný sklon násypu komunikace a absence nezpevněných krajnic, svah násypu komunikace začíná na hraně zpevnění a prudce klesá (přibližně 1:1) do příkopu podél komunikace. Vpravo na propustku je navíc z boku obnažena téměř celá konstrukce vozovky, tj. cca 50 cm. (Obr. 10)

S ohledem na stav krajnic a polohu okraje svahu násypového tělesa vůči hraně svodidla je nutno neprodleně vyloučit provoz v krajních částech vozovky

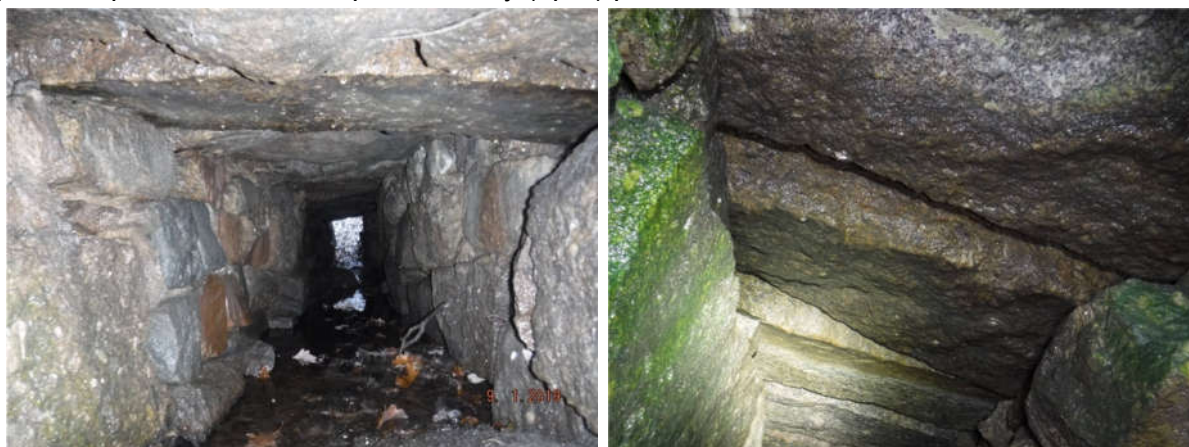
Izolace není provedena, do konstrukce zatéká, zejména na okrajích nosné konstrukce (Obr. 11). S ohledem na typ, uspořádání a materiál nosné konstrukce však představuje zatékání problém pouze z hlediska spodní stavby (opěr) provedené z kamenného zdiva na maltu.

Obr. 11 Zatékání do nosné konstrukce na okrajích propustku

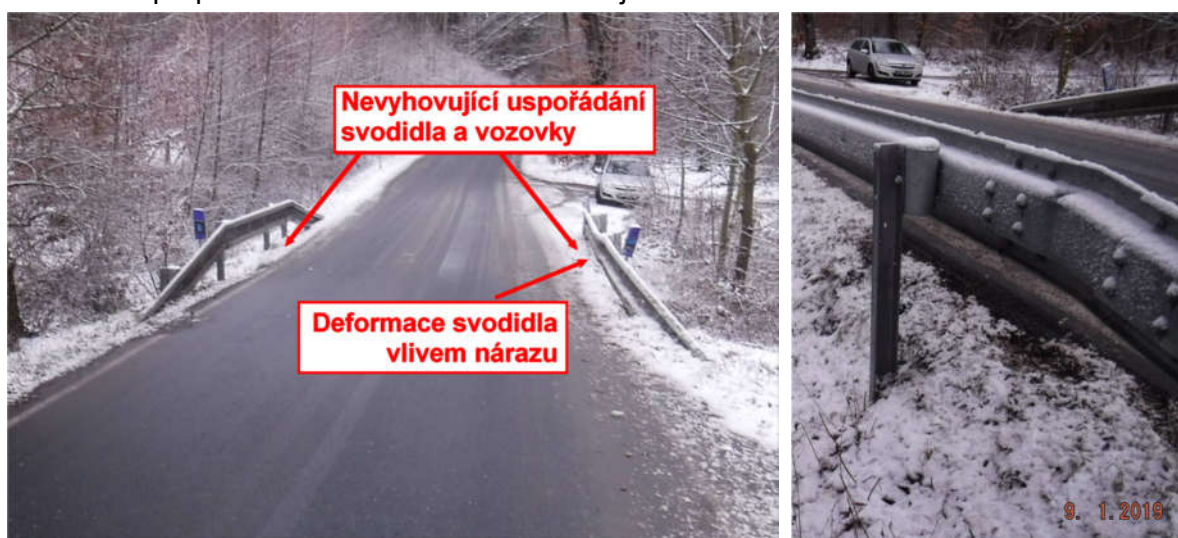
Záchytný systém na propustku nevyhovuje požadavkům platných technických předpisů. Zejména není dodrženo uspořádání v příčném směru (šířka nezpevněné krajnice, sklon nezpevněné krajnice v místě osazení svodidla), délka svodidla, včetně náběhů, podél převáděné komunikace a rovněž kotvení sloupků neodpovídá požadavkům na potřebnou třídu zadržení.

Svodidlo na propustku vlevo ve směru staničení je deformované vlivem nárazu vozidla.

Obr. 12 Závady záchytného systému

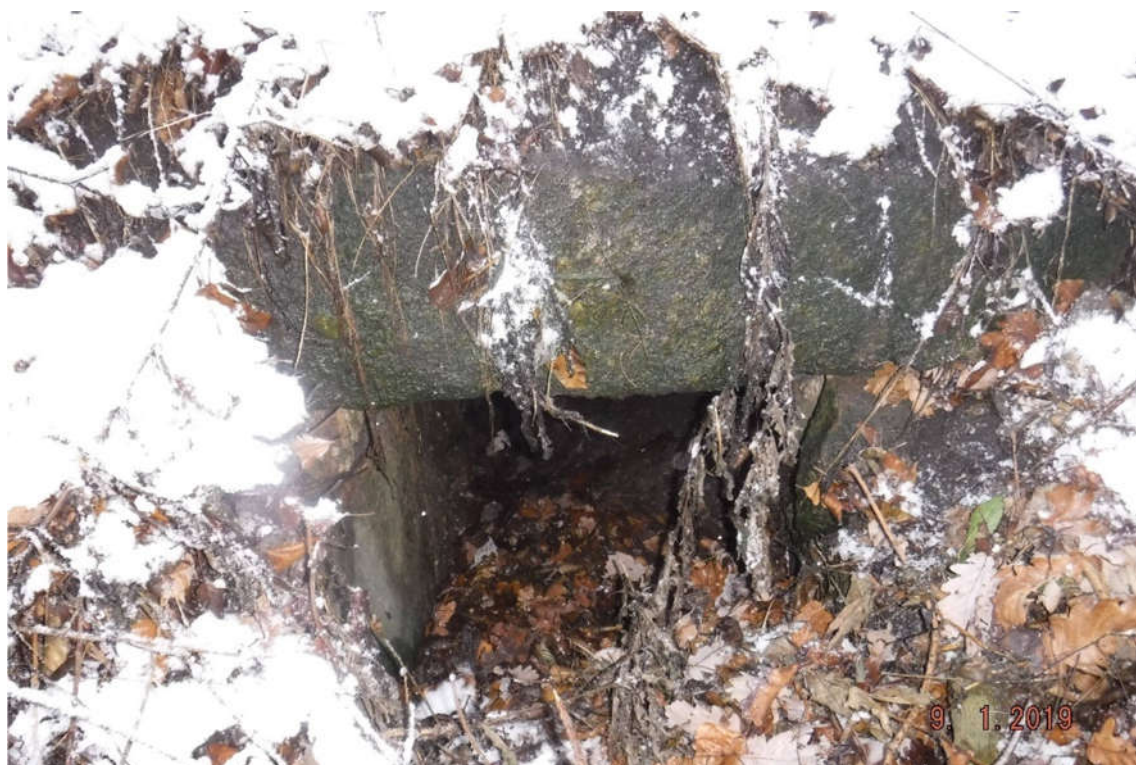
*Foto 1   Pohled na pravé čelo (vtok) propustku*

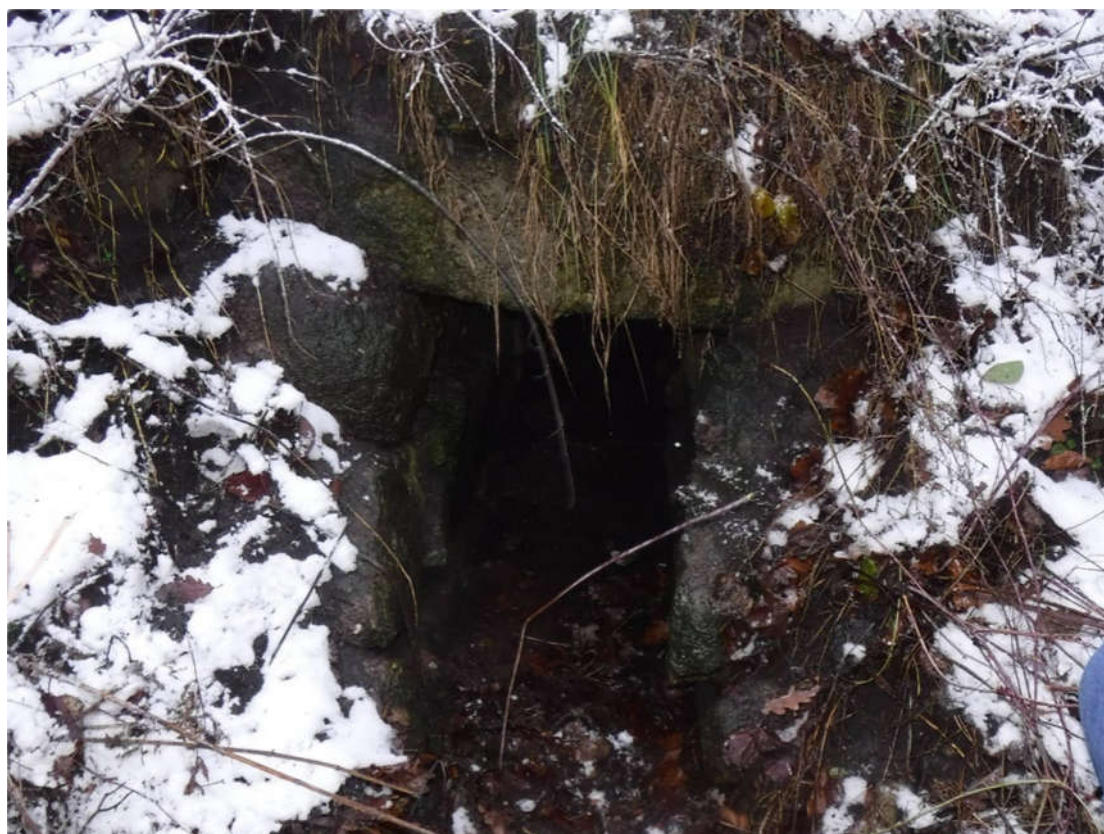
*Foto 2   Pohled na levé čelo (výtok) propustku*

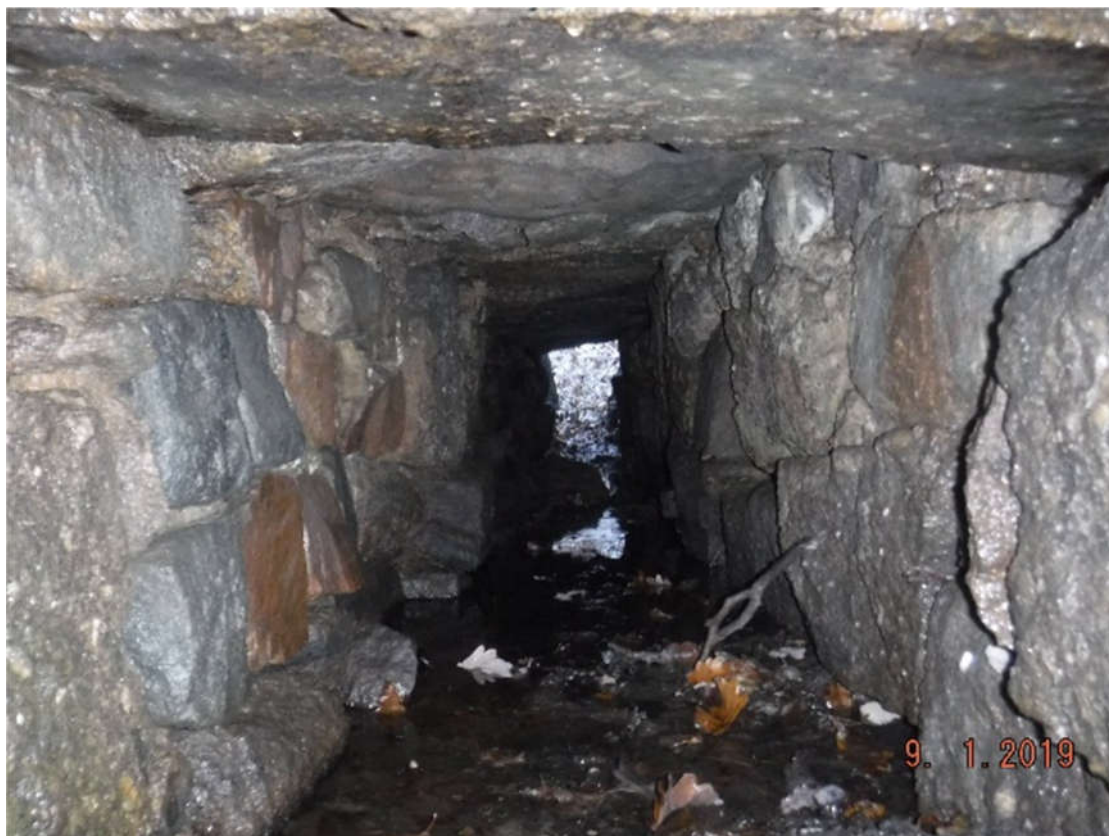
*Foto 3 Stav opěr propustku – vtok*

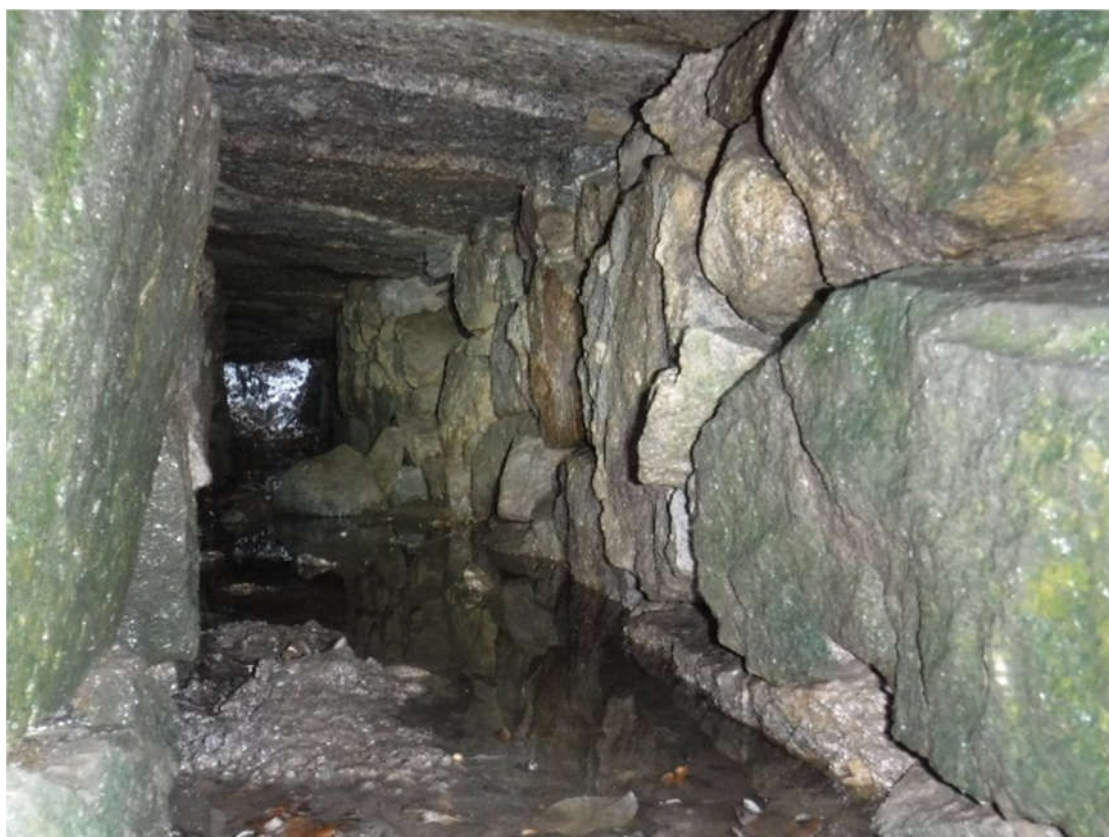
*Foto 4 Stav opěr propustku – výtok*

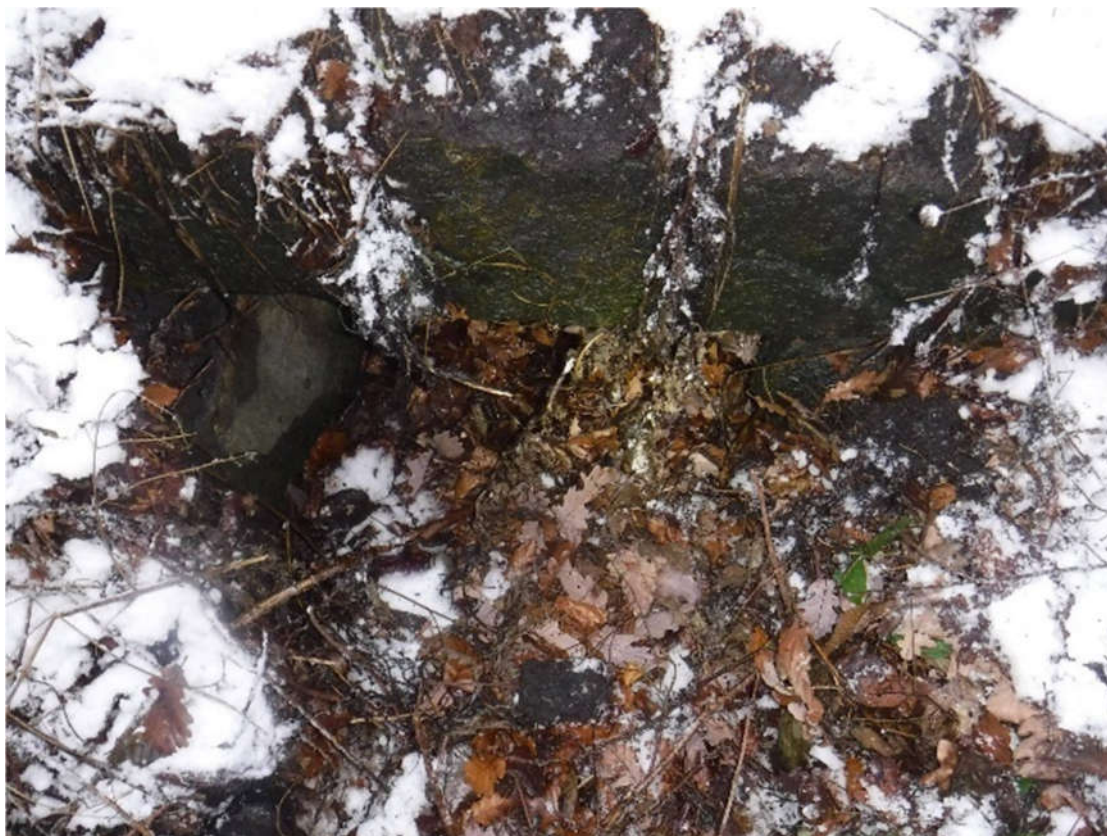
*Foto 5 Stav křídel propustku – vtok*

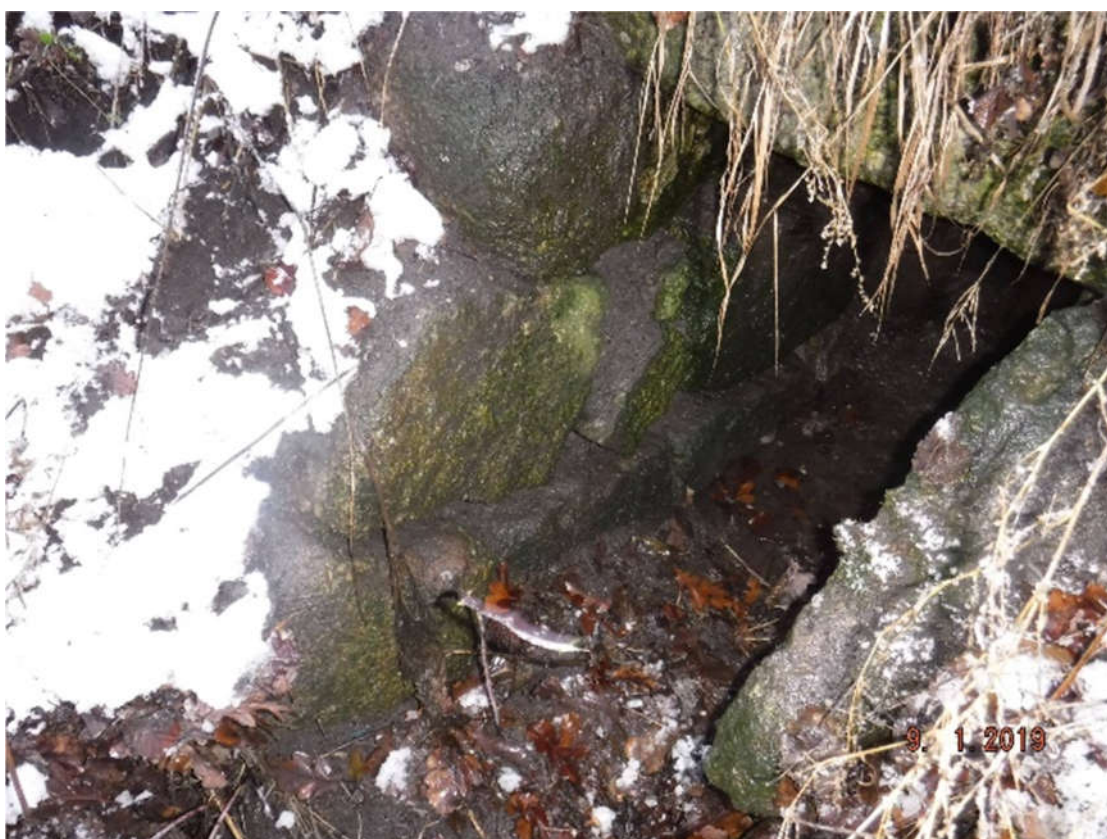
*Foto 6 Stav křídel propustku – výtok*

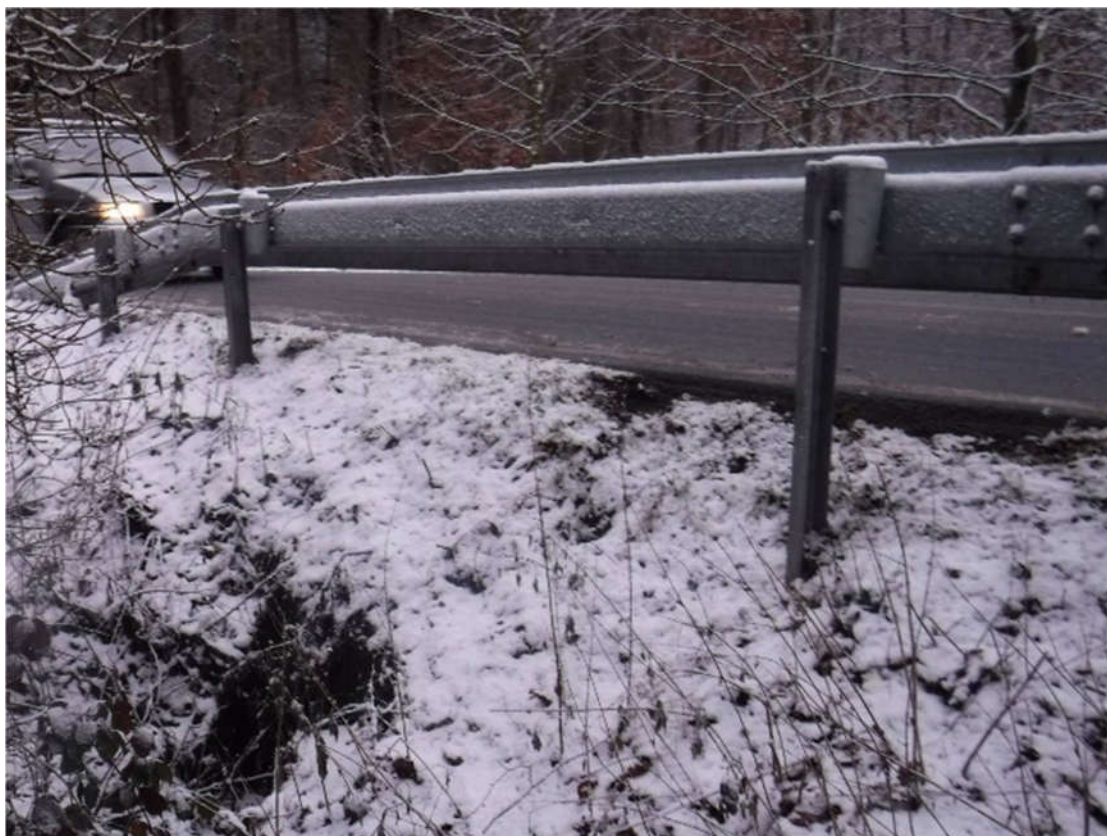
*Foto 7      Násyp tělesa komunikace – vtok*

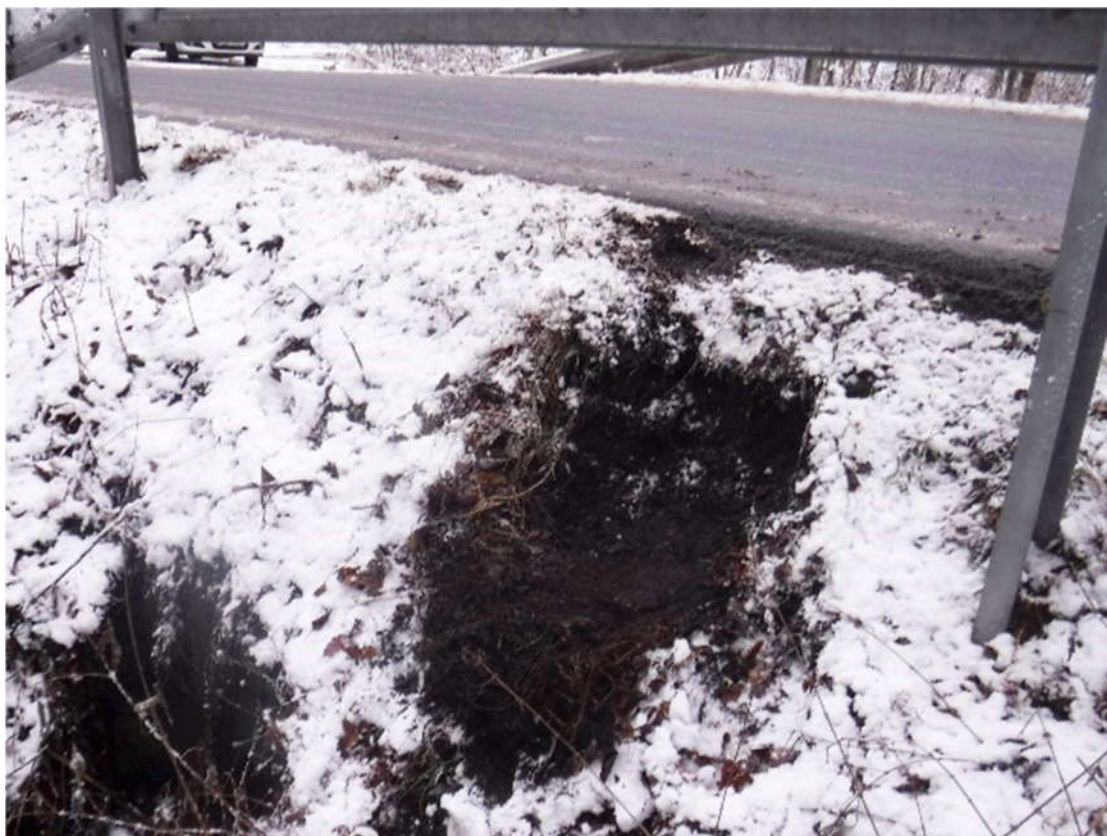
*Foto 9 Konstrukce vozovky, nezpevněná krajnice – vtok*

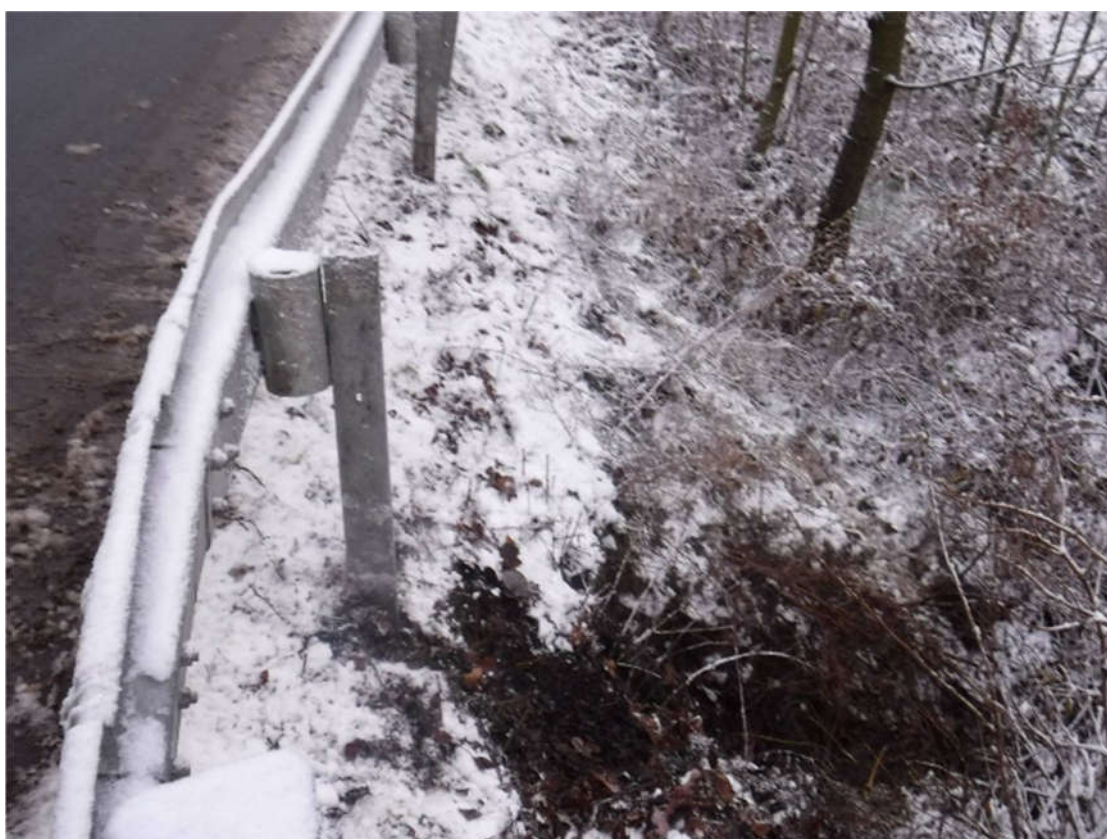
*Foto 10 Konstrukce vozovky, nezpevněná krajnice – výtok*
