Objednatel:	KSÚS Středočeského kraje	Obec:	Nymburk	Kraj:	Středočeský
Akce:	OPRAVA MOSTU EV. Č. 503-002 PŘES KANÁL V OBCI NYMBURK TECHNICKÁ ZPRÁVA			Datum	Stupeň
Objekt:				06/2019	DSP
Část:				Souprava	Č. přílohy
Příloha:					D.1.1.1

TECHNICKÁ ZPRÁVA

Stavba:	Oprava mostu ev. č. 503-002 přes kanál v obci Nymburk
Název mostu:	Most ev. č. 503-002 přes kanál v obci Nymburk
Katastrální území:	708232 k.ú. Nymburk
Obec:	Nymburk
Kraj:	Středočeský
Pozemní komunikace:	2. třída / 503, Boleslavská třída
Staničení komunikace:	km 1,980 (km 0,019 683 staničení na úseku)
Úhel křížení s překážkou:	kolmý 100,00 g
Volná výška:	4,16 m

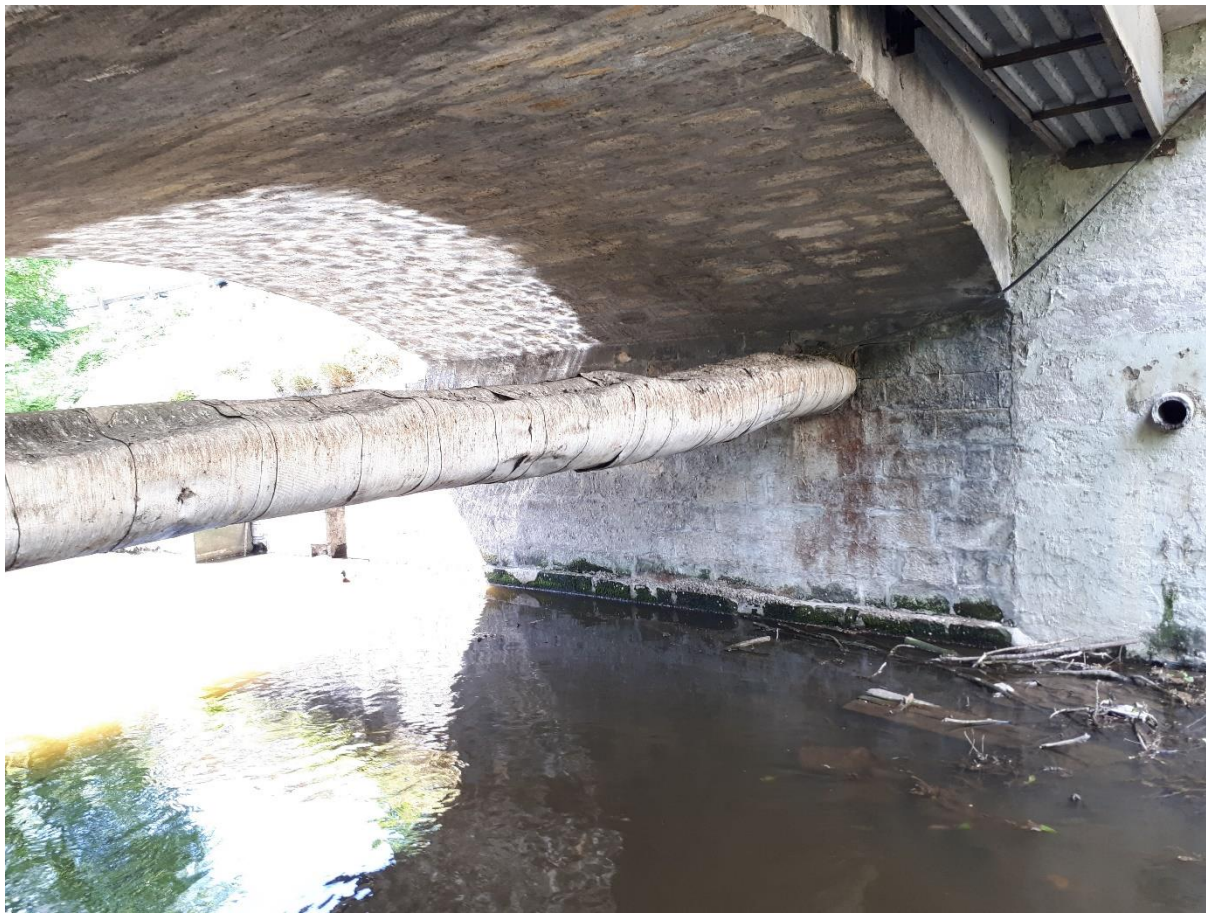
Pohled na klenbu a opěru 1

Stávající klenebný pás tl. 600 mm je zděný z kamenných pískovcových bloků. Vlastní kamenné bloky nevykazují poruchy, není nutné je měnit. Poruchy však vykazuje stávající spárování těchto bloků. Navržena je proto oprava spárování na 100 % plochy spodního líce i bočních líců klenebního pásu. Oprava bude provedena následujícím způsobem:

Na spodním líci kamenného klenbového pásu jsou patrné poruchy spárování - trhliny a vylouhované výplně spár. Na spodním líci obou žlb. konzol dochází k lokální separaci krycí vrstvy výztuže. Spodní povrch konzol je dále narušen vlasovými trhlínami.

- otryskání povrchu klenebního pásu vodou
- mechanické vyškrábání spár do hloubky cca 30 mm
- očištění spár od prachu
- vytvoření adhezního můstku pomocí základového nátěru pro sanační malty na kamenné zdivo
- opětovné vyspárování sanační maltou pro spárování kamenného zdiva v odstínu pískovec
- ochranný a sjednocující nátěr

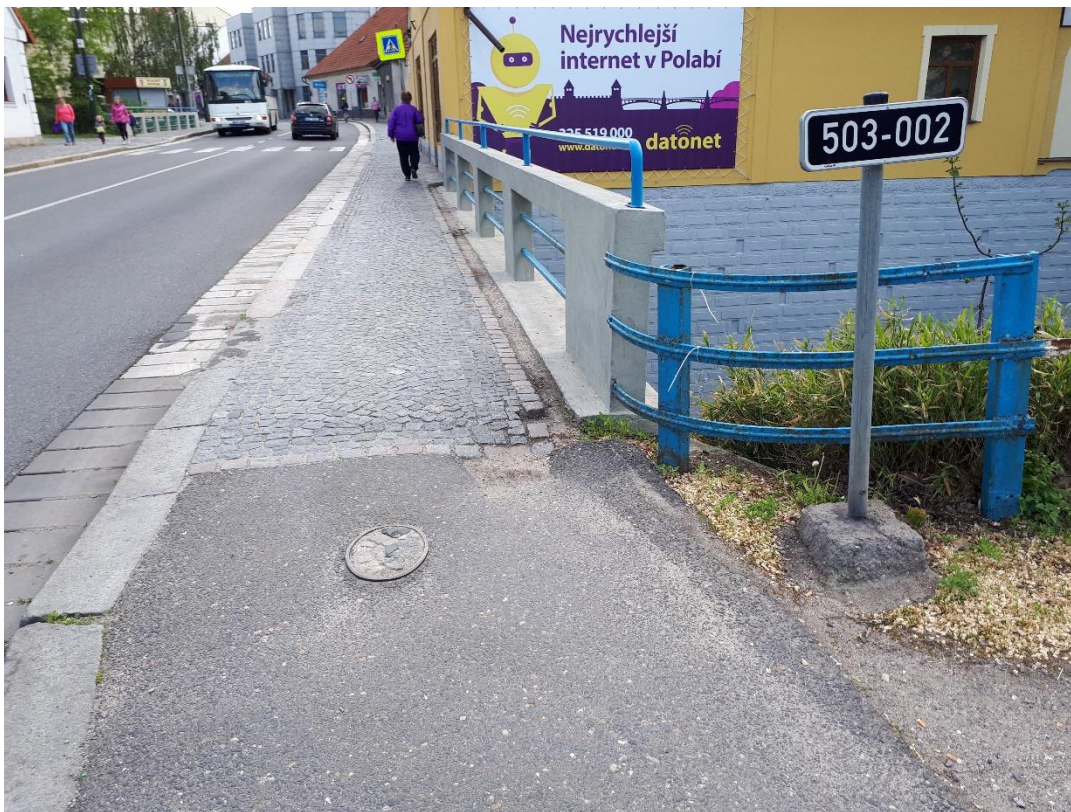
Pohled na vozovku, vodící proužek a chodník

Dvoupruhová městská vozovka v místě mostu má příčný střechovitý sklon cca 2 % a podélný sklon 1,4 %. Povrch vozovky je živičný – AC. Po obou stranách je vodící proužek z kamenných desek. Podél proužků jsou zvýšené kamenné obrubníky. Ve vozovce jsou na začátku a na konci mostu příčné trhliny, některé kamenné desky vodícího proužku jsou rozlomené. Navržena je proto oprava vozovky na mostě, a to následujícím způsobem:

Na obou stranách mostu jsou chodníky šířky 2,0 m s krytem z mozaikové kamenné dlažby. Lokálně vpravo u opěry 1 je dlažba propadnutá. V této oblasti je navrženo její předláždění.

Vozovka na mostě není opatřena dilatací. Na začátku i na konci mostu se ve stávající vozovce nachází příčná trhlina. Po provedení nového povrchu z litého asfaltu bude na

obou koncích mostu provedena příčná řezaná spára tl. 15 x 40 mm, která bude opatřena penetračním nátěrem a vyplněna elastickou zálivkou.

- odfrézování stávající vozovky do hloubky 100 mm
- odbourání stávajících vodících proužků z kamenných desek
- dle potřeby úprava polohy kamenných obrubníků
- aplikace spojovacího postřiku
- pokládka 2 vrstev litého asfaltu MA16+ 2x50 mm
- asfaltová zálivka spáry u obrubníku
- zdrsnění povrchu a vtlačení kameniva

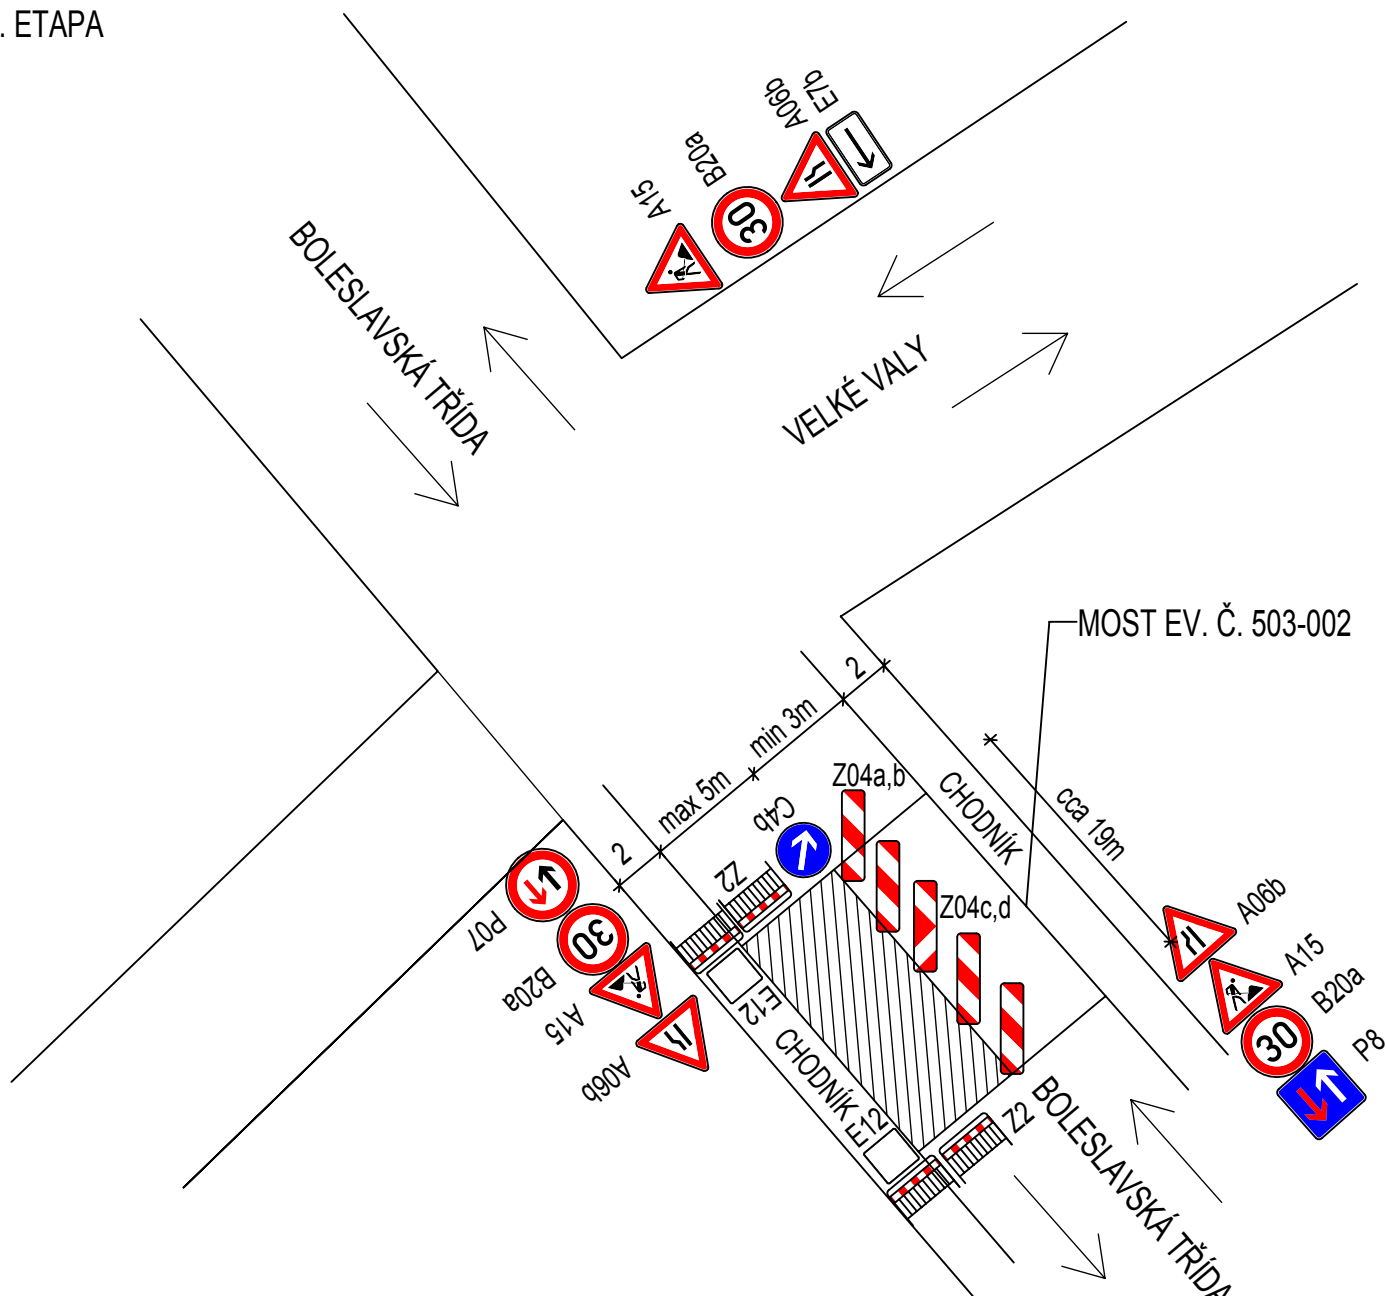
1. ETAPA

OPRAVA POVRCHU VOZOVKY NA MOSTĚ BUDE PROBÍHAT VE DVOU ETAPÁCH. NEJDŘÍVE BUDE UZAVŘEN A OPRAVEN JEDEN JÍZDNÍ PRUH. PO DOKONČENÍ JEHO OPRAVY BUDE UZAVŘEN A OPRAVEN DRUHÝ JÍZDNÍ PRUH. PROVOZOVANÝ JÍZDNÍ PRUH BUDE MÍT ŠÍŘKU MIN. 3M. V PRACOVNÍ DOBĚ STAVBY BUDE PROVOZ ŘÍZEN KYVADLOVĚ POVĚŘENÝM PRACOVNÍKEM STAVBY. PO UKONČENÍ PRACOVNÍ DOBY BUDE PROVOZ ŘÍZEN SVISLÝM DOPRAVNÍM ZNAČENÍM.

- A15 PRÁCE NA SILNICI 3ks
- A06b ZÚŽENÁ VOZOVKA Z JEDNÉ STRANY 1ks ZLEVA, 2ks ZPRAVA
- P7 PŘEDNOST PROTIJEDOUČÍCH VOZIDEL 1ks
- P8 PŘEDNOST PŘED PROTIJEDOUČÍMI VOZIDLY 1ks
- B20a NEJVYŠŠÍ DOVOLENÁ RYCHLOST 3ks
- C4b PŘIKÁZANÝ SMĚR OBJÍŽDĚNÍ VLEVO 1ks
- E7b SMĚROVÁ ŠIPKA PRO ODBOČENÍ 1ks
- Z2 ZÁBRANA PRO OZNAČENÍ UZAVÍRKY 4ks
- E12 DODATKOVÁ TABULE TEXT: CHODNÍK UZAVŘEN 2ks
- Z04a SMĚROVÁ DESKA SE ŠIKMÝMI PRUHY SE SKLONEM VLEVO
- Z04b SMĚROVÁ DESKA SE ŠIKMÝMI PRUHY SE SKLONEM VPRAVO
- OBOUSTRANNÁ 4ks
- Z04d SMĚROVÁ DESKA SE ŠIPKOU DOLEVA
- Z04e SMĚROVÁ DESKA SE ŠIPKOU DOPRAVA
- OBOUSTRANNÁ 1 ks

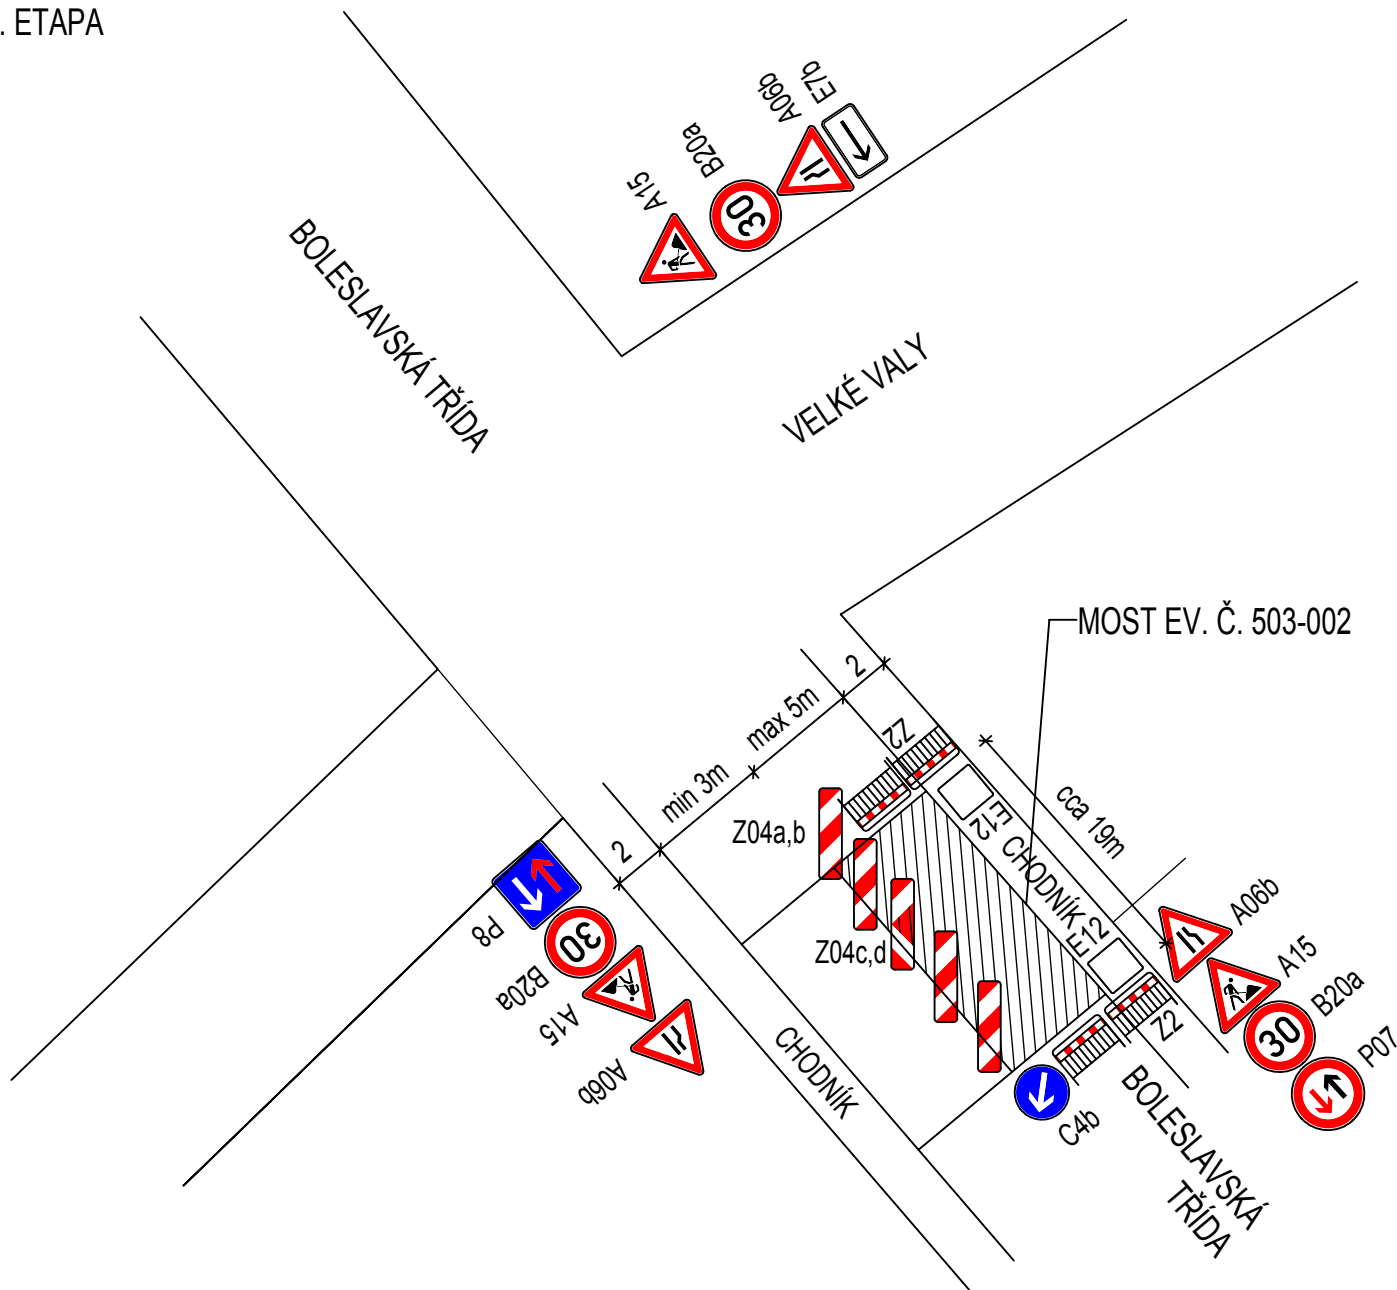
2. ETAPA

OPRAVA POVRCHU VOZOVKY NA MOSTĚ BUDE PROBÍHAT VE DVOU ETAPÁCH. NEJDŘÍVE BUDE UZAVŘEN A OPRAVEN JEDEN JÍZDNÍ PRUH. PO DOKONČENÍ JEHO OPRAVY BUDE UZAVŘEN A OPRAVEN DRUHÝ JÍZDNÍ PRUH. PROVOZOVANÝ JÍZDNÍ PRUH BUDE MÍT ŠÍŘKU MIN. 3M. V PRACOVNÍ DOBĚ STAVBY BUDE PROVOZ ŘÍZEN KYVADLOVĚ POVĚŘENÝM PRACOVNÍKEM STAVBY. PO UKONČENÍ PRACOVNÍ DOBY BUDE PROVOZ ŘÍZEN SVISLÝM DOPRAVNÍM ZNAČENÍM.

- A15 PRÁCE NA SILNICI 3ks
- A06b ZÚŽENÁ VOZOVKA Z JEDNÉ STRANY 2ks ZLEVA, 1ks ZPRAVA
- P7 PŘEDNOST PROTIJEDOUCÍCH VOZIDEL 1ks
- P8 PŘEDNOST PŘED PROTIJEDOUCÍMI VOZIDLY 1ks
- B20a NEJVYŠŠÍ DOVOLENÁ RYCHLOST 3ks
- C4b PŘIKÁZANÝ SMĚR OBJÍŽDĚNÍ VLEVO 1ks
- E7b SMĚROVÁ ŠIPKA PRO ODBOČENÍ 1ks
- Z2 ZÁBRANA PRO OZNAČENÍ UZAVÍRKY 4ks
- E12 DODATKOVÁ TABULE TEXT: CHODNÍK UZAVŘEN 2ks
- Z04a SMĚROVÁ DESKA SE ŠIKMÝMI PRUHY SE SKLONEM VLEVO
- Z04b SMĚROVÁ DESKA SE ŠIKMÝMI PRUHY SE SKLONEM VPRAVO
- OBOUSTRANNÁ 4ks
- Z04d SMĚROVÁ DESKA SE ŠIPKOU DOLEVA
- Z04e SMĚROVÁ DESKA SE ŠIPKOU DOPRAVA
- OBOUSTRANNÁ 1 ks
