TECHNICKÁ ZPRÁVA

Stavba:	Oprava mostu ev. č. 503-003 přes kanalizovaný potok v obci Nymburk
Název mostu:	Most ev. č. 503-003 přes kanalizovaný potok v obci Nymburk
Katastrální území:	708232 k.ú. Nymburk
Obec:	Nymburk
Kraj:	Středočeský
Pozemní komunikace:	2. třída / 503, Boleslavská třída
Staničení komunikace:	km 2,019 (km 0,058 000 staničení na úseku)
Úhel křížení s překážkou:	kolmý 100,00 g
Volná výška:	3,98 m

Charakteristika mostu:	Trvalý silniční most o jednom poli, kamenná klenba.		
Délka přemostění:	8,685 m		
Délka nosné konstrukce:	9,86 m		
Šikmost mostu:	100,00 g		
Volná šířka mostu:	12,00 m		
Chodníky:	levý:	2,0 m	
	pravý:	2,0 m	
Šířka mostu:	12,58 m		
Výška mostu nad terénem:	5,48 m		
Výška NK nad hladinou vody:	3,73 m		
Normální hladina vody:	0,25 m		
Plocha mostu:	124,24 m ²		
Zatížitelnost mostu:	(dle ML)	V _n = 32 t	
		V _r = 80 t	
		V _e = 196 t	
		V _{aj} (V _a) = 24 t

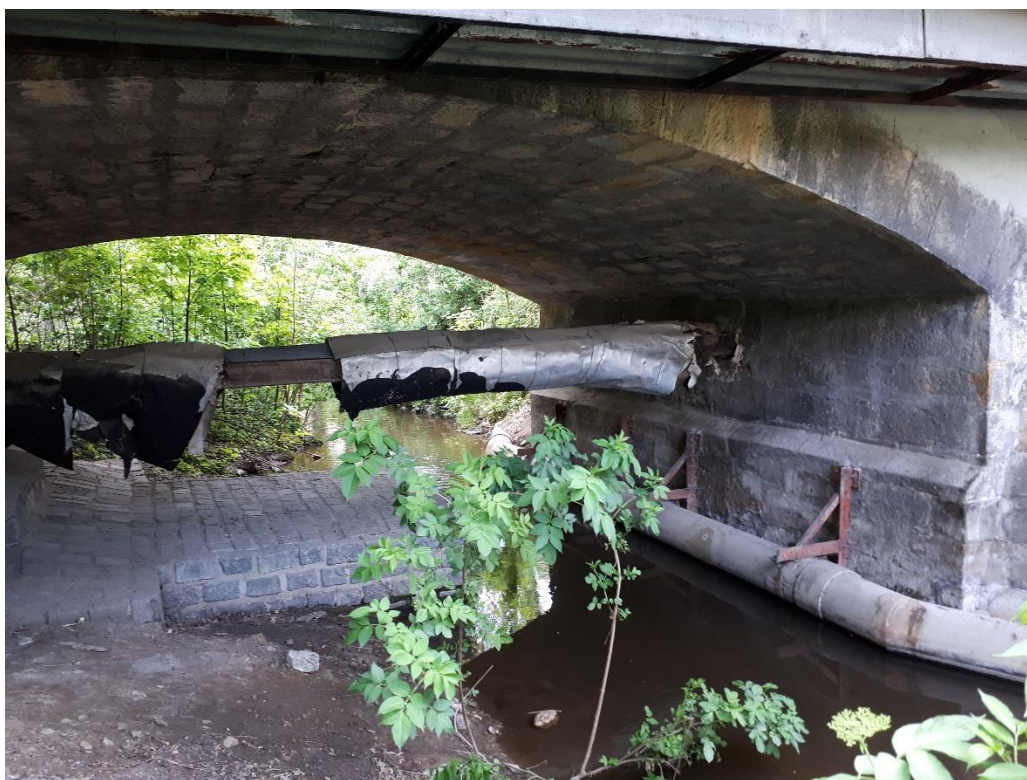
Pohled na opěru 1

Stávající opěry i křídla mostu jsou zděné z kamenných pískovcových bloků. Vlastní kamenné zdivo nevykazuje poruchy, není nutné jej měnit. Poruchy však vykazuje stávající spárování tohoto zdiva. Navržena je proto oprava spárování na 100% plochy líce obou opěr a všech křídel mostu. Oprava bude provedena následujícím způsobem:

- otryskání povrchu opěr a křídel vodou
- mechanické vyškrábání spár do hloubky cca 30 mm
- očištění spár od prachu
- vytvoření adhezního můstku pomocí základového nátěru pro sanační malty na kamenné zdivo
- opětovné vyspárování sanační maltou pro spárování kamenného zdiva v odstínu pískovec

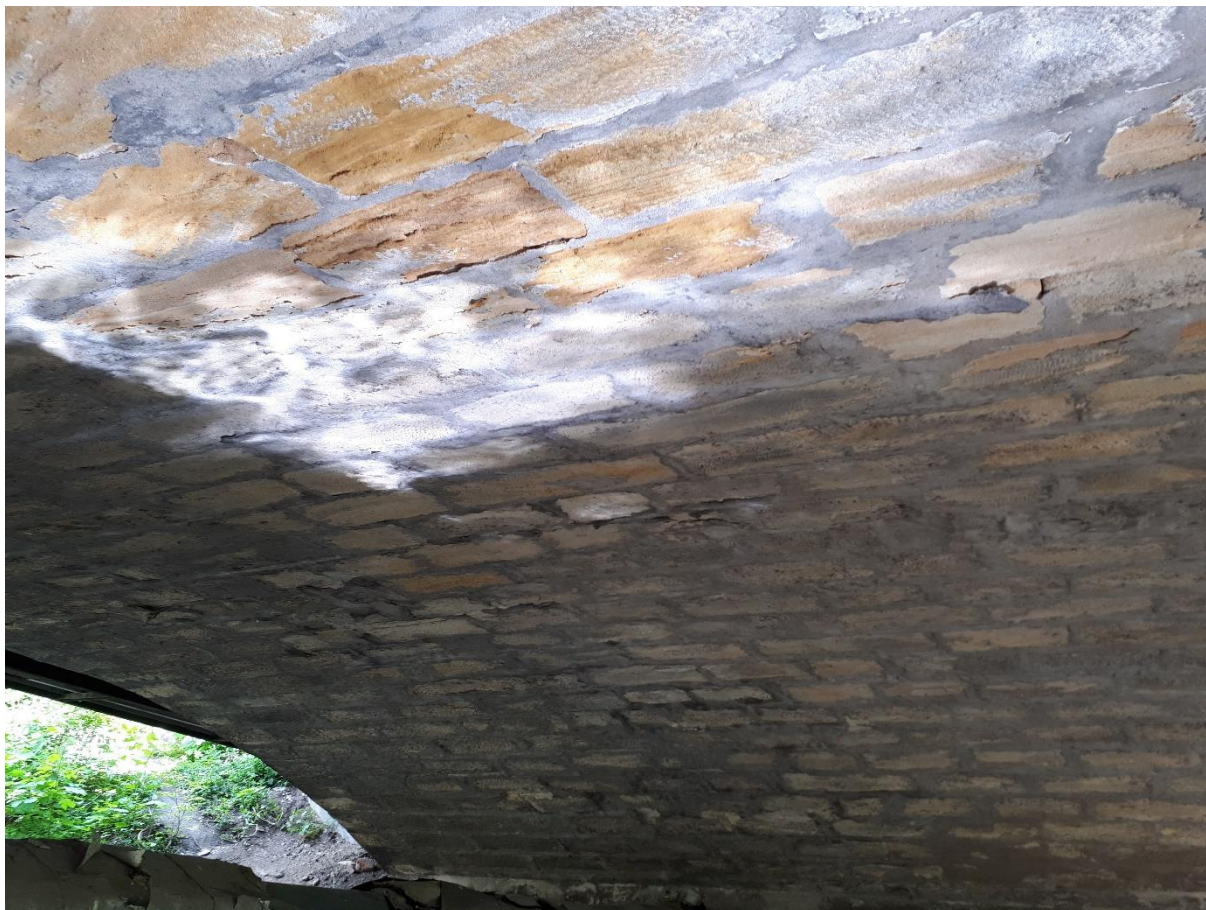
Pohled na klenbu a opěru 2

Stávající klenebný pás tl. 600 mm je zděný z kamenných pískovcových bloků. Vlastní kamenné bloky nevykazují poruchy, není nutné je měnit. Poruchy však vykazuje stávající spárování těchto bloků. Navržena je proto oprava spárování na 100 % plochy spodního líce i bočních líců klenebního pásu. Oprava bude provedena následujícím způsobem:

- otryskání povrchu klenebního pásu vodou
- mechanické vyškrábání spár do hloubky cca 30 mm

- očištění spár od prachu
- vytvoření adhezního můstku pomocí základového nátěru pro sanační malty na kamenné zdivo
- opětovné vyspárování sanační maltou pro spárování kamenného zdiva v odstínu pískovec

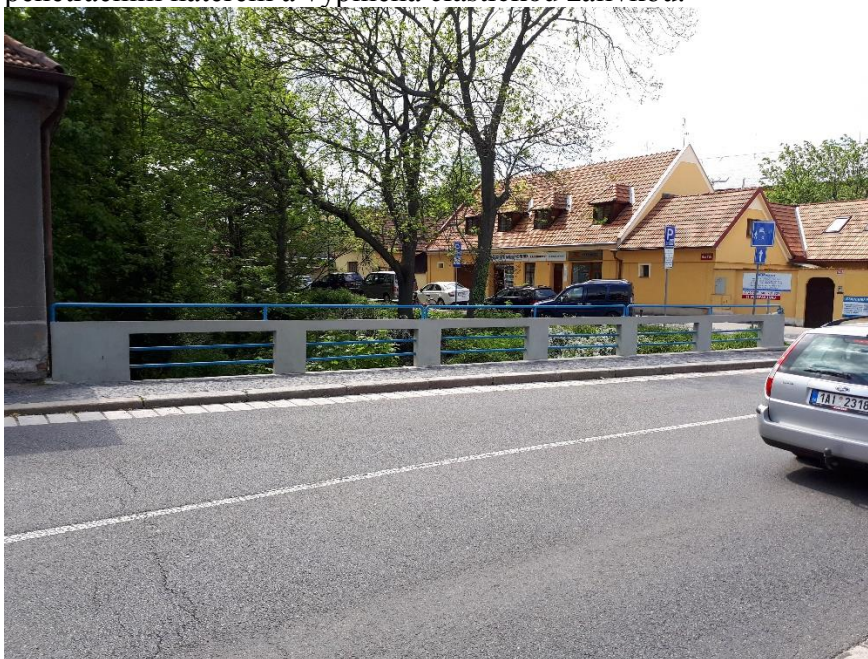
Pohled na vozovku, vodící proužek a chodník

Dvoupruhová městská vozovka v místě mostu má příčný střešovitý sklon cca 2 % a podélný sklon 1,5 %. Povrch vozovky je živičný – AC. Po obou stranách je vodící proužek z kamenných desek. Podél proužků jsou zvýšené kamenné obrubníky. Ve vozovce jsou na začátku a na konci mostu příčné trhliny, některé kamenné desky vodícího proužku jsou rozlomené. Navržena je proto oprava vozovky na mostě, a to následujícím způsobem:

- odfrézování stávající vozovky do hloubky 100 mm
- odbourání stávajících vodících proužků z kamenných desek
- dle potřeby úprava polohy kamenných obrubníků
- aplikace spojovacího postřiku
- pokládka 2 vrstev litého asfaltu MA16+ 2x50 mm
- asfaltová zálivka spáry u obrubníku
- zdrsnění povrchu a vtlačení kameniva

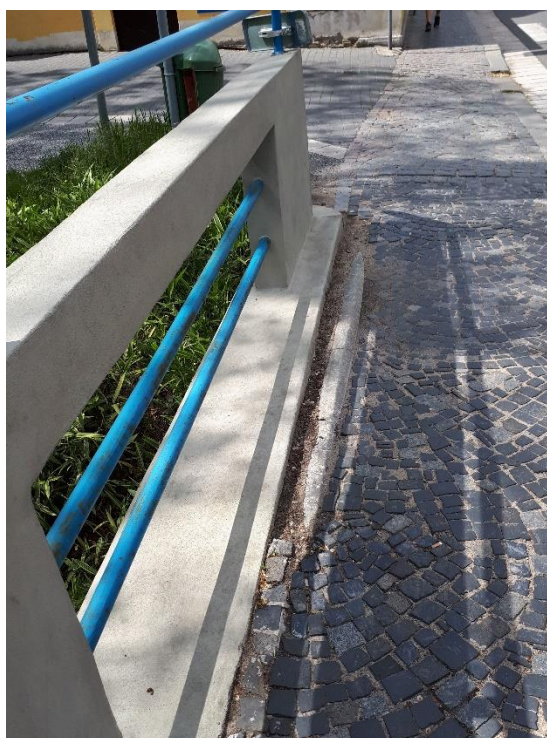
Pohled na chodník vpravo u opěry 1

Na obou stranách mostu jsou chodníky šířky 2,0 m s krytem z mozaikové kamenné dlažby. Lokálně vpravo u opěry 1 je dlažba propadnutá. V této oblasti je navrženo její předláždění.
