Akce:
II/322 Týnec nad Labem, most ev.č. 322-005 - diagnostika

zpráva č. D 43/18

Diagnostický průzkum mostu ev.č. 322-005
koncept

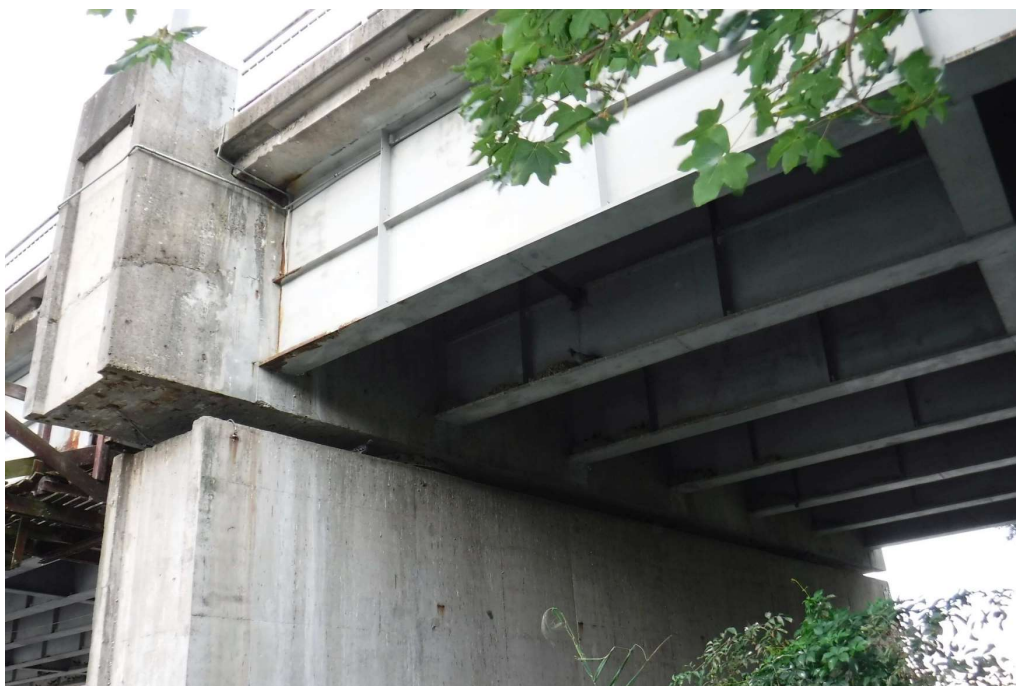
Obrázek č. 5: Podhled NK v prvním mostním poli – patrný je tvar nosníků i tvar nadpodporového příčnicku

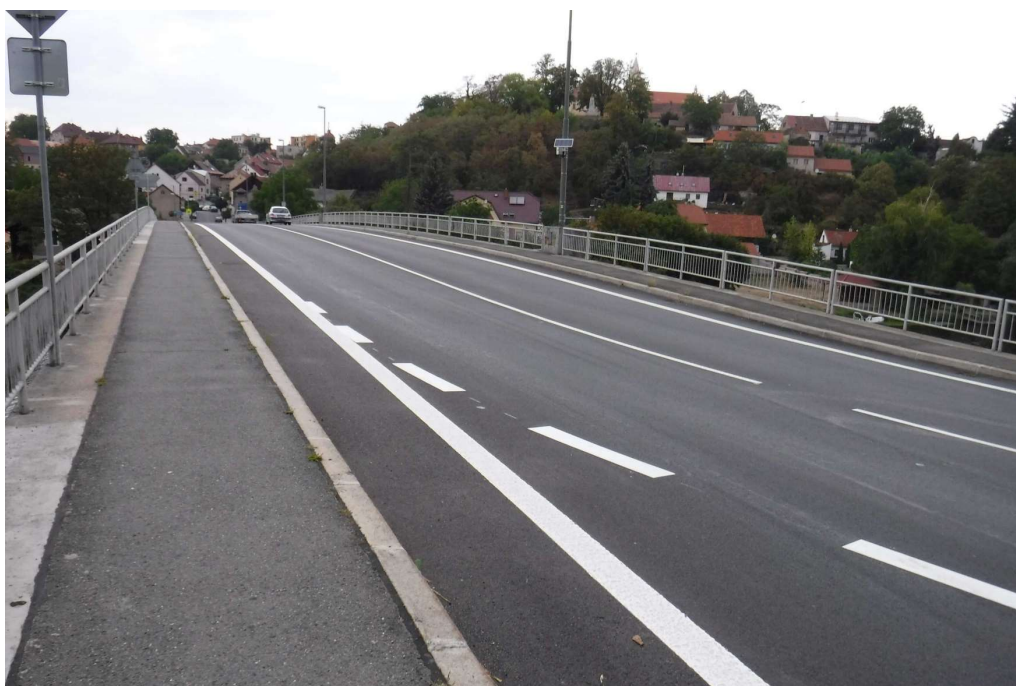
Obrázek č. 6: Šířkové uspořádání na mostě – pohled proti směru staničení

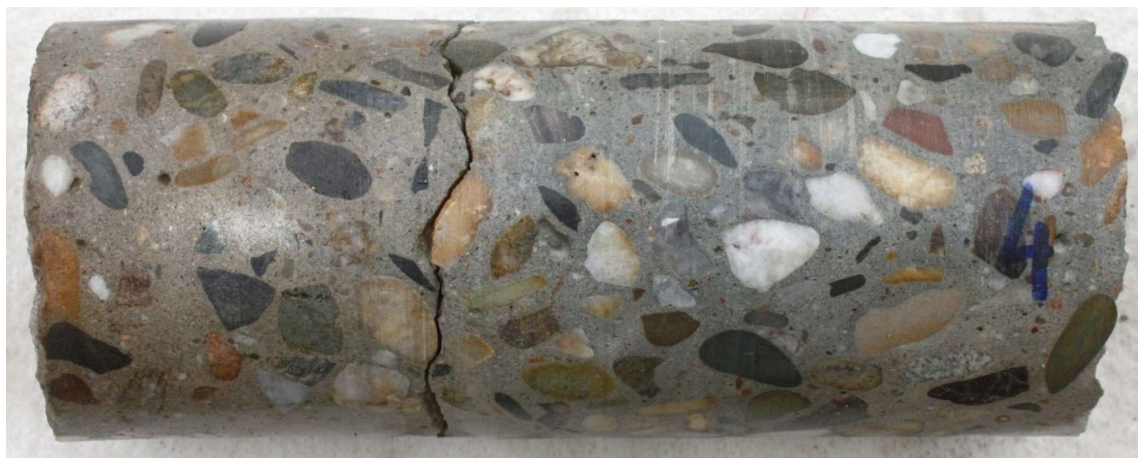
Obrázek č. 7: Vývrt V4

Označení vývrtu		V4	V5
Laboratorní číslo		1520/18	1521/18
Poloha vývrtů		OP1 – úložný práh 3,1 m od pravého líce OP 1,4 m nad terénem	OP1 – dřík 4,4 m od levého líce OP 1,0 m nad terénem
Vývrt - průměr / délka	mm	99,5/ 240	99,5/ 265
Popis vývrtu		- beton hutný bez poruch - vývrt rozlomen při odběru	- beton hutný bez poruch
Kamenivo Rozložení Množství HK Druh HK / největší zrna	mm	rovnoměrné větší množství (cca 40 %) HTK + příměs HDK / 38 x 14	rovnoměrné větší množství (cca 40 %) HTK + příměs HDK / 46 x 17
Zhutnění betonu Póry < 1 / 1-7 mm Dutiny > 7 mm Kaverny	množství ks ks	hutný beton velmi malé / velmi malé - -	hutný beton velmi malé / malé 4 -
Výztuž Typ / průměr / hloubka Stav	mm	nezastižena -	nezastižena -

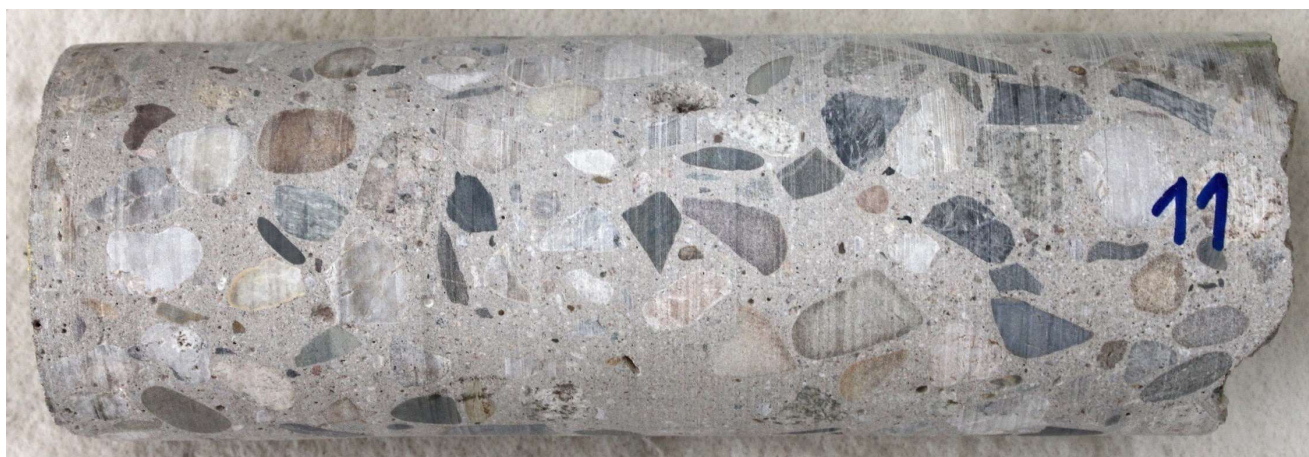
Obrázek č. 9: Vývrt V11

Označení vývrtu		V11	V12
Laboratorní číslo		1789/18	1790/18
Poloha vývrtů		OP4 – úložný práh 2,8 m od levého líce OP 1,5 m nad terénem	OP4 – dřík 5,0 m od pravého líce OP 0,8 m nad terénem
Vývrt - průměr / délka	mm	99,5/ 280	99,5/ 270
Popis vývrtu		- beton hutný bez poruch	- beton hutný bez poruch
Kamenivo Rozložení Množství HK Druh HK / největší zrno	mm	rovnoměrné větší množství (cca 40 %) HTK + příměs HDK / 38 x 26	rovnoměrné větší množství (cca 40 %) HTK + příměs HDK / 39 x 31
Zhutnění betonu Póry < 1 / 1-7 mm Dutiny > 7 mm Kaverny	množství ks ks	hutný beton velmi malé / velmi malé 2 -	hutný beton velmi malé / velmi malé 2 -
Výztuž Typ / průměr / hloubka Stav	mm	nezastižena -	nezastižena -

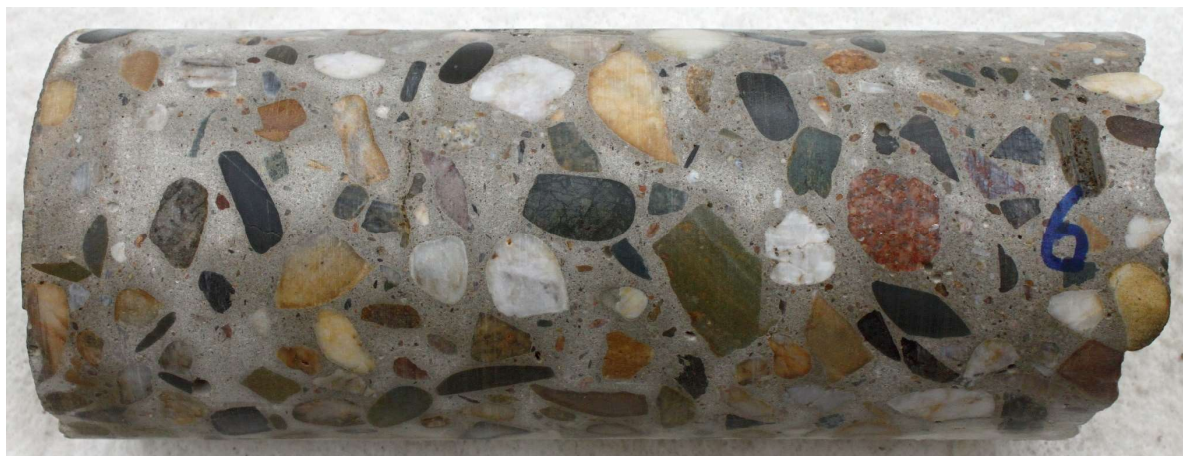
Obrázek č. 11: Vývrt V6

Označení vývrtu		V6	V7
Laboratorní číslo		1709/18	1710/18
Poloha vývrtů		Pilíř P2 – líc k OP1 2,5 m od pravého líce 1,3 m nad terénem	Pilíř P2 – líc k OP1 střed délky 1,2 m nad terénem
Vývrty - průměr / délka	mm	99,5/ 250	99,5/ 260
Popis vývrtu		- beton hutný bez poruch	- beton hutný bez poruch
Kamenivo Rozložení Množství HK Druh HK / největší zrno	mm	rovnoměrné větší množství (cca 40 %) HTK + příměs HDK / 25 x 18	rovnoměrné větší množství (cca 40 %) HTK + příměs HDK / 34 x 19
Zhutnění betonu Póry < 1 / 1-7 mm Dutiny > 7 mm Kaverny	množství ks ks	hutný beton velmi malé / velmi malé 1 -	hutný beton velmi malé / velmi malé 2 -
Výztuž Typ / průměr / hloubka Stav	mm	nezastižena -	nezastižena -

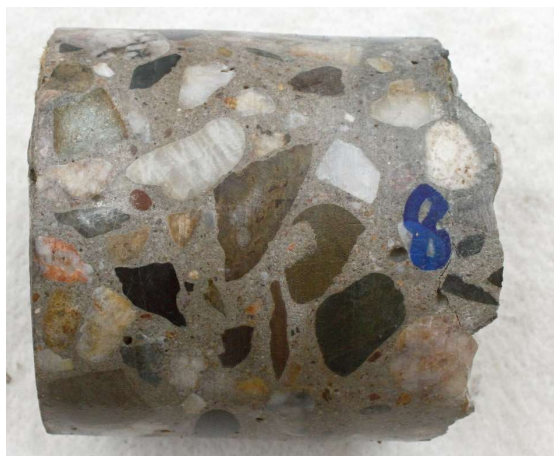
Obrázek č. 13: Vývrt V8

Označení vývrtu		V8	V9
Laboratorní číslo		1711/18	1787/18
Poloha vývrtů		NK – příčník nad OP1, líc k P2 mezi 2. a 3. nosníkem zprava 0,3 m nad dolní hranou příčníku	NK – příčník nad OP4, líc k P3 6,2 m od levého líce 0,4 m nad dolní hranou příčníku
Vývrty - průměr / délka	mm	94,4 / 105	94,2/ 215
Popis vývrtu		- beton hutný bez poruch	- beton hutný bez poruch
Kamenivo Rozložení Množství HK Druh HK / největší zrna	mm	rovnoměrné větší množství (cca 40 %) HTK + příměs HDK / 34 x 18	rovnoměrné větší množství (cca 40 %) HTK + příměs HDK / 34 x 20
Zhutnění betonu Póry < 1 / 1-7 mm Dutiny > 7 mm Kaverny	množství ks ks	hutný beton velmi malé / velmi malé 1 -	hutný beton velmi malé / velmi malé 2 -
Výztuž Typ / průměr / hloubka Stav	mm	nezastižena -	nezastižena -

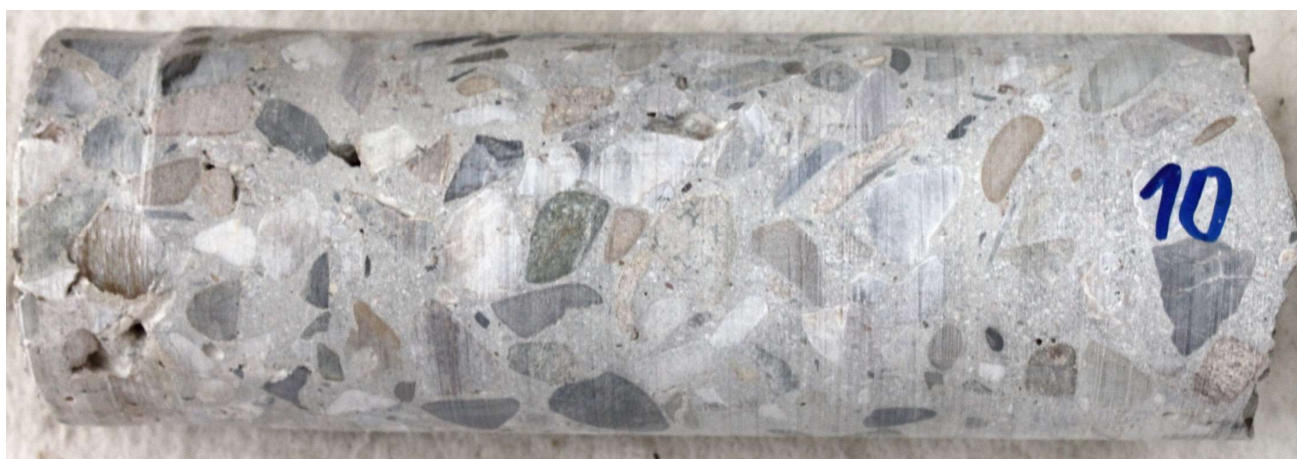
Obrázek č. 15: Vývrt V10

Označení vývrtu		V10
Laboratorní číslo		1788/18
Poloha vývrtů		NK – příčník nad OP4, levý líc 0,6 m od čelního líce 1,1 m nad dolní hranou příčníku
Vývrt - průměr / délka	mm	94,2/ 280
Popis vývrtu		- beton hutný, pouze do hl. 15 mm od čela vývrtu nedohutněnosti - bez poruch
Kamenivo Rozložení Množství HK Druh HK / největší zrna	mm	rovnoměrné větší množství (cca 40 %) HTK + příměs HDK / 41 x 26
Zhutnění betonu Póry < 1 / 1-7 mm Dutiny > 7 mm Kaverny	množství ks ks	hutný beton velmi malé / velmi malé 5 -
Výztuž Typ / průměr / hloubka Stav	mm	Ø18 mm v hl. 15 mm -

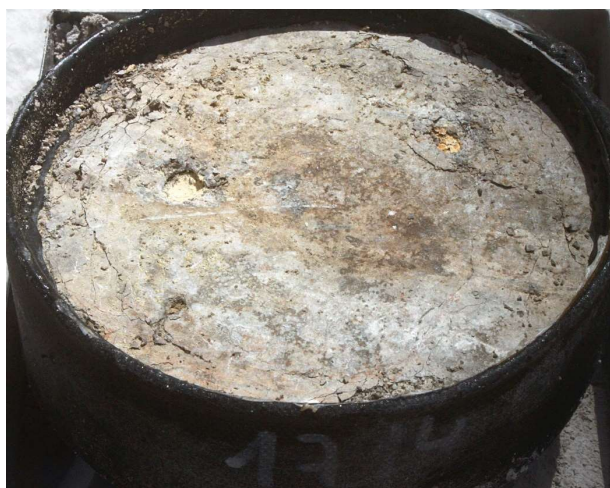
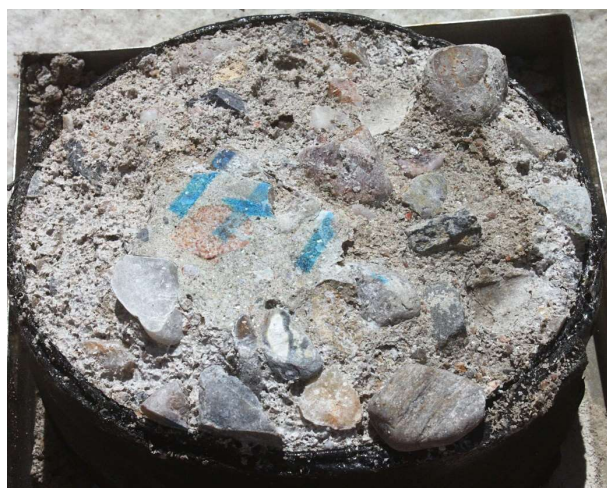
Na obrázcích č. 17-18 jsou fotografie zkušebních těles po ukončení zkoušek. Je zde zjevná dobrá odolnost povrchu proti působení CHRL, ale nedostatečná mrazuvzdornost betonu (rozpad dolní části tělesa).

Obrázek č. 17: Vzorek CH3 po 75 zkušebních cyklech – vlevo zkušební povrch, vpravo rozpad dolní části zkušebního tělesa

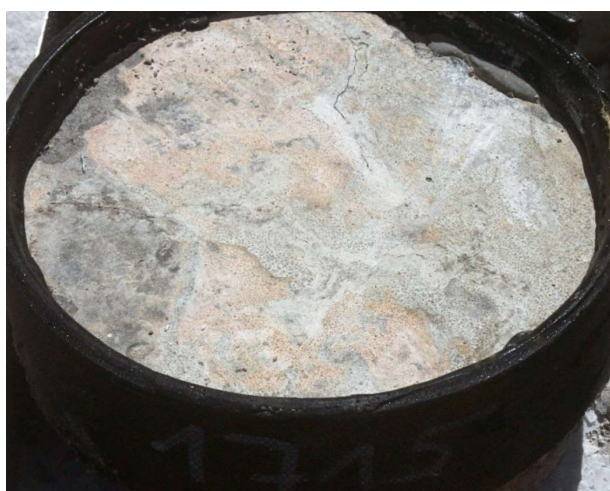
Obrázek č. 18: Vzorek CH4 po 75 zkušebních cyklech – vlevo zkušební povrch, vpravo rozpad dolní části zkušebního tělesa

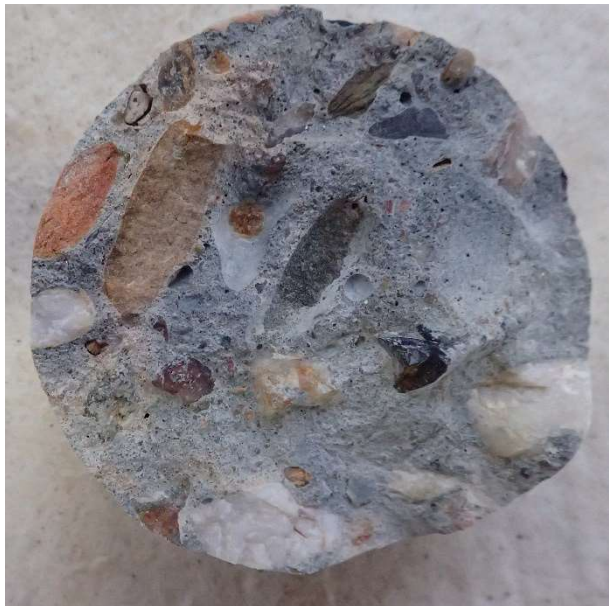
- Zcela bez stop korozních gelů
- Mírně fluoreskují pouze zrna křemene

Obrázek č. 19: Fotodokumentace vývrtu V10 – vlevo pohled na zkoušenou lomovou plochu, vpravo pohled na kolorimetrickou zkoušku

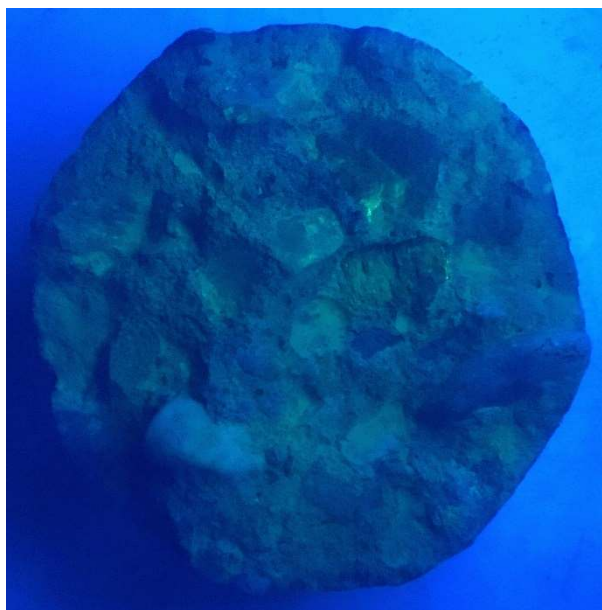
- Zcela bez stop korozních gelů
- Mírně fluoreskují pouze zrna křemene

Obrázek č. 20: Fotodokumentace vývrtu V15 – vlevo pohled na zkoušenou lomovou plochu, vpravo pohled na kolorimetrickou zkoušku

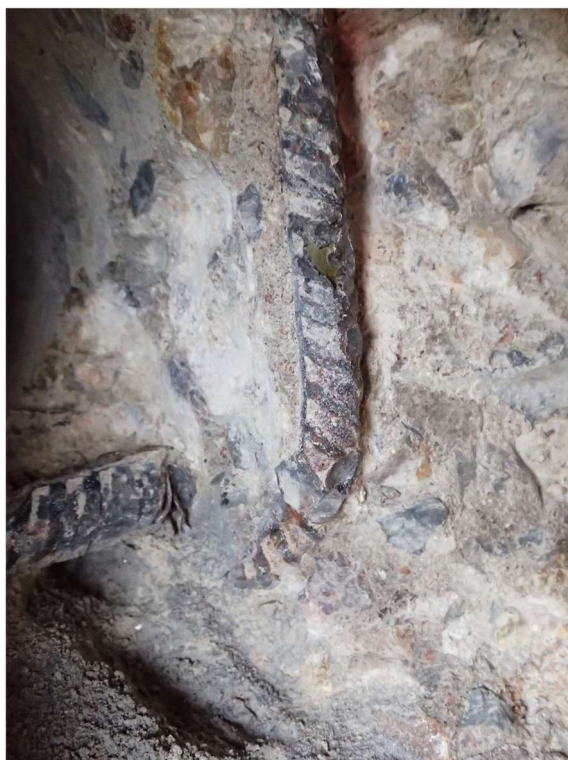
Obrázek č. 23: Výztuž v sondě S6

- **Sonda S6 – úložný práh OP, čelní líc**
 - 3,1 m od pravého líce opěry a 1,4 m nad okolním terénem
 - svislá výztuž Ø10 mm, krytí 45 mm
 - vodorovná výztuž Ø14 mm, krytí 61 mm
 - obě výztuže zřejmě typ 10 300
 - výztuž zcela bez koroze
 - hloubka karbonatace v sondě 23 mm – výztuž stále chráněna alkalitou betonu

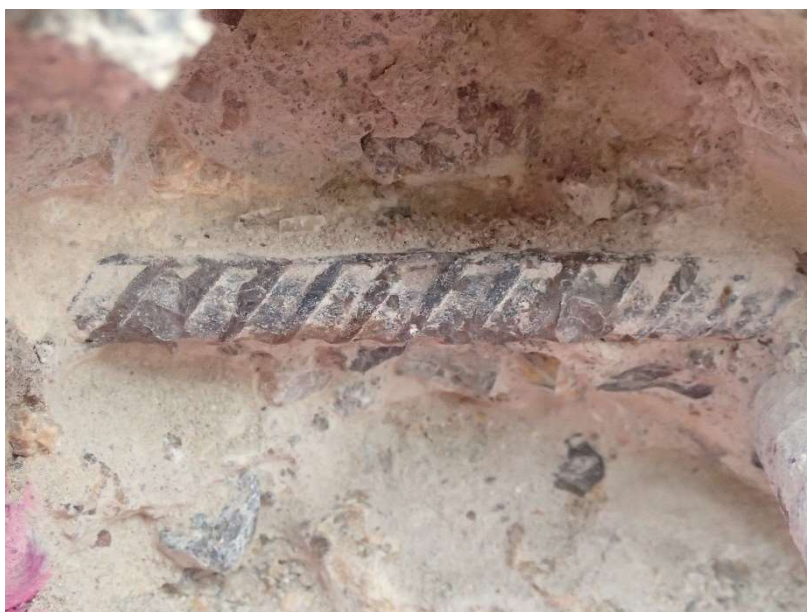
Obrázek č. 24: Výztuž v sondě S7

- 0,5 m od čela opěry a 0,1 m od horního líce prahu
- vodorovná výztuž Ø10 mm, krytí 63 mm
- výztuž zřejmě typ 10 300
- výztuž zcela bez koroze
- v místě sondy na bočním líci prahu nanесena sanace tloušťky 15-25 mm
- hloubka karbonatace v sondě pod sanací 0 mm – výztuž stále chráněna alkalitou betonu

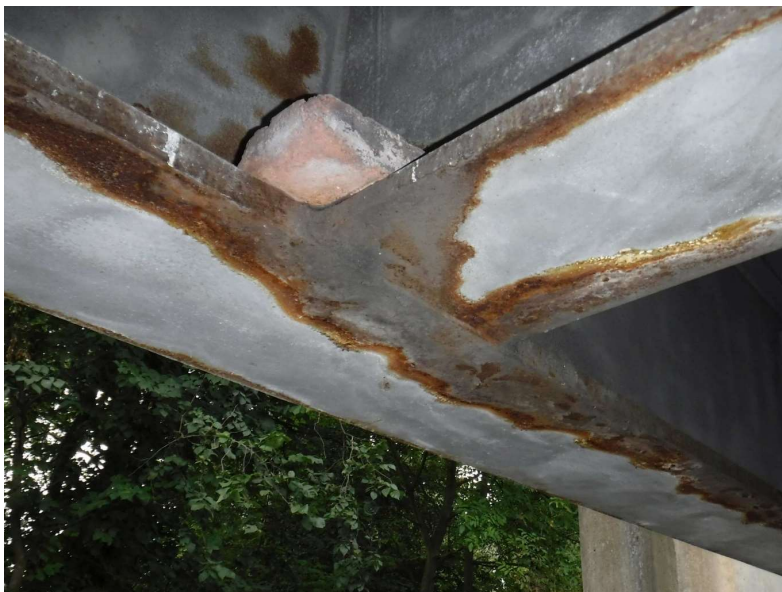
Veškerá změřená míra koroze byla do 2 % plochy průřezu. Korozi však nebyl napaden celý povrch prvku, pouze jeho část. Míra koroze je tak ve skutečnosti ještě nižší.

Obrázek č. 28: Koroze nosníku a příčnicku při zkušebním místě č. 1

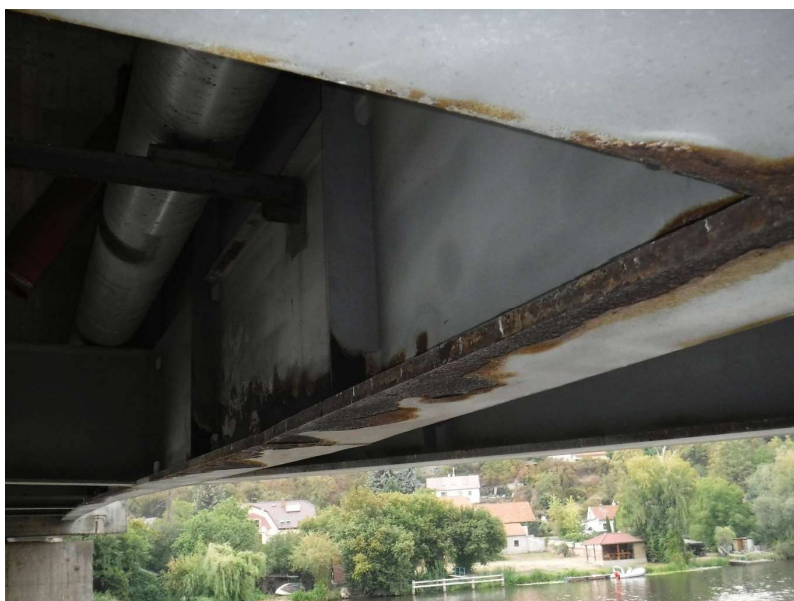
Obrázek č. 30: Koroze nosníku při zkušebním místě č. 3
