INSET s.r.o. Lucemburská 7, 130 00 Praha 3 www.inset.com tel. 221 489 111
ZPRACOVAL:	RNDr. R. Morávek, Ph.D.	KONTROLA:	RNDr. Oldřich Levý	
OBJEDNATEL:	Horský s.r.o.			
INVESTOR:	Krajská správa a údržba silnic Středového kraje, příspěvková org.			
STAVBA ZAKÁZKA:	II/322 Týnec nad Labem, most ev. č. 322-005 - diagnostika Inženýrskogeologický a geofyzikální průzkum násypů tělesa v podpolí mostu			. ZAKÁZKY 18020461000
OBSAH PŘÍLOHY:	DOKUMENTACE PRŮZKUMNÝCH SOND Geologická dokumentace jádrových vrtů	ÚČEL ZZ		
		FORMÁT A4	DATUM 11/2018 ÍS. ZPRÁVY 01	
		MĚŘÍTKO -	ÍSLO PŘÍLOHY: 3.1

Název akce: Týnec nad Labem, Diagnostický průzkum mostu

Týnec nad Labem
JV1
0,0 - 8,0 m

Týnec nad Labem
JV5
0,0 - 8,0 m

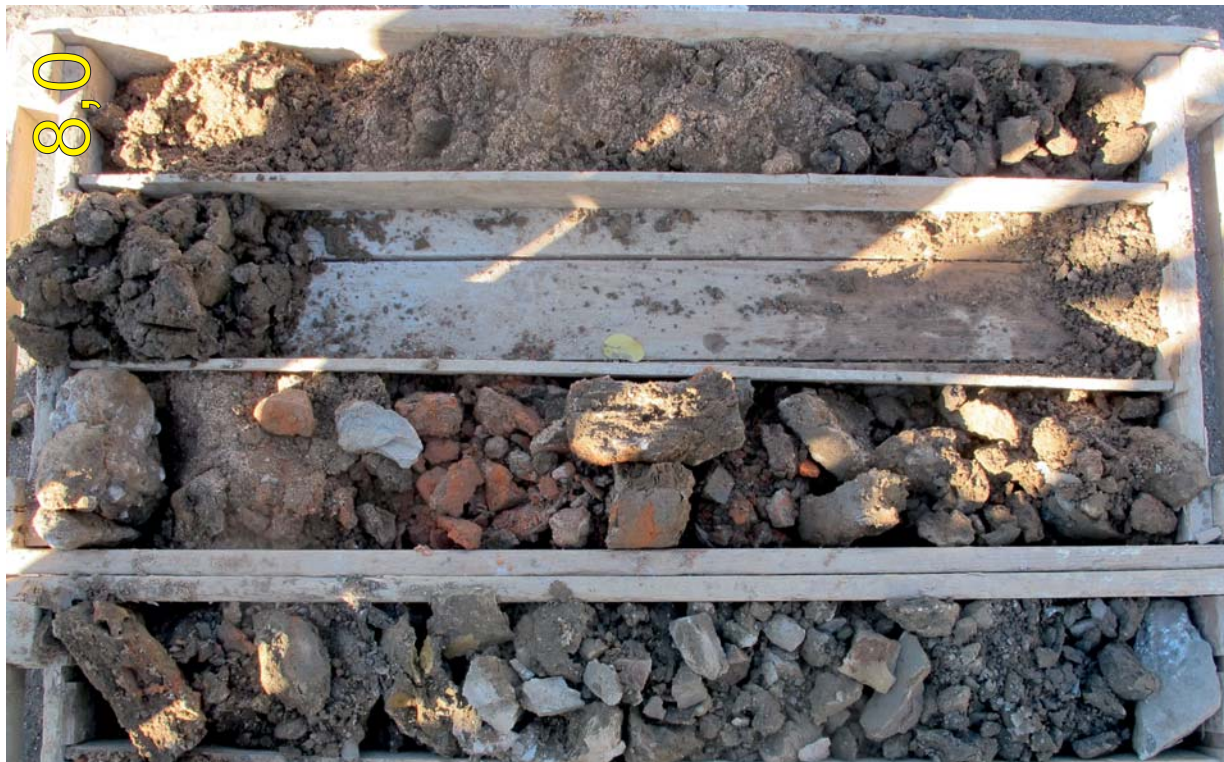
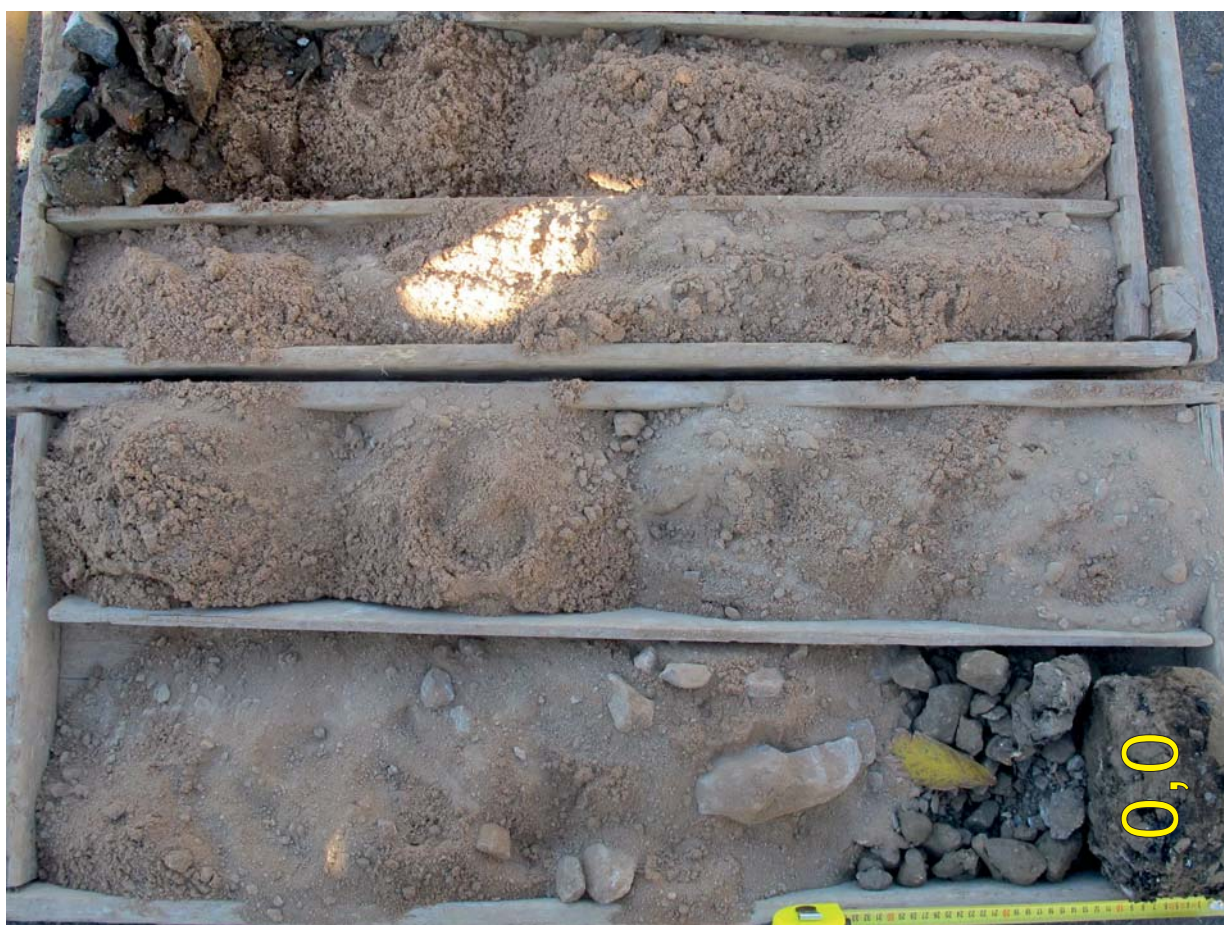
0.10	asfalt - černý
0.30	štěrk špatně zrněný - šedočerný, frakce štěrku tvořena migmatitem a granodioritem, frakce štěrku do 5cm, ulehlý
3.90	písek s příměsí jemnozrnné zeminy - šedooranžový, s příměsí štěrku do 15 cm (v nejdelší ose), frakce štěrku v příměsí pouze do 0,9 m, středně ulehlý
5.90	písek jílovitý - tmavě šedý, s příměsí štěrku, frakce štěrku tvořena ostrohrannými úlomky amfibolitu a pararuly do průměru vrtu, místy příměs úlomků cihel a porcelánu, kp=2,5-4,0 kPa, ulehlý
6.00	beton - šedý navážka - konstrukce násypu komunikace
6.90	propad nářadí
7.30	písek s příměsí jemnozrnné zeminy - hnědočerný, slabě slídnatý, měkký fluvialní sediment - holocén
8.00	písek špatně zrněný - hnědožlutý, s příměsí štěrku do 2 %, frakce štěrku tvořena valouny křemene do 1 cm, ulehlý fluvialní sediment - pleistocén

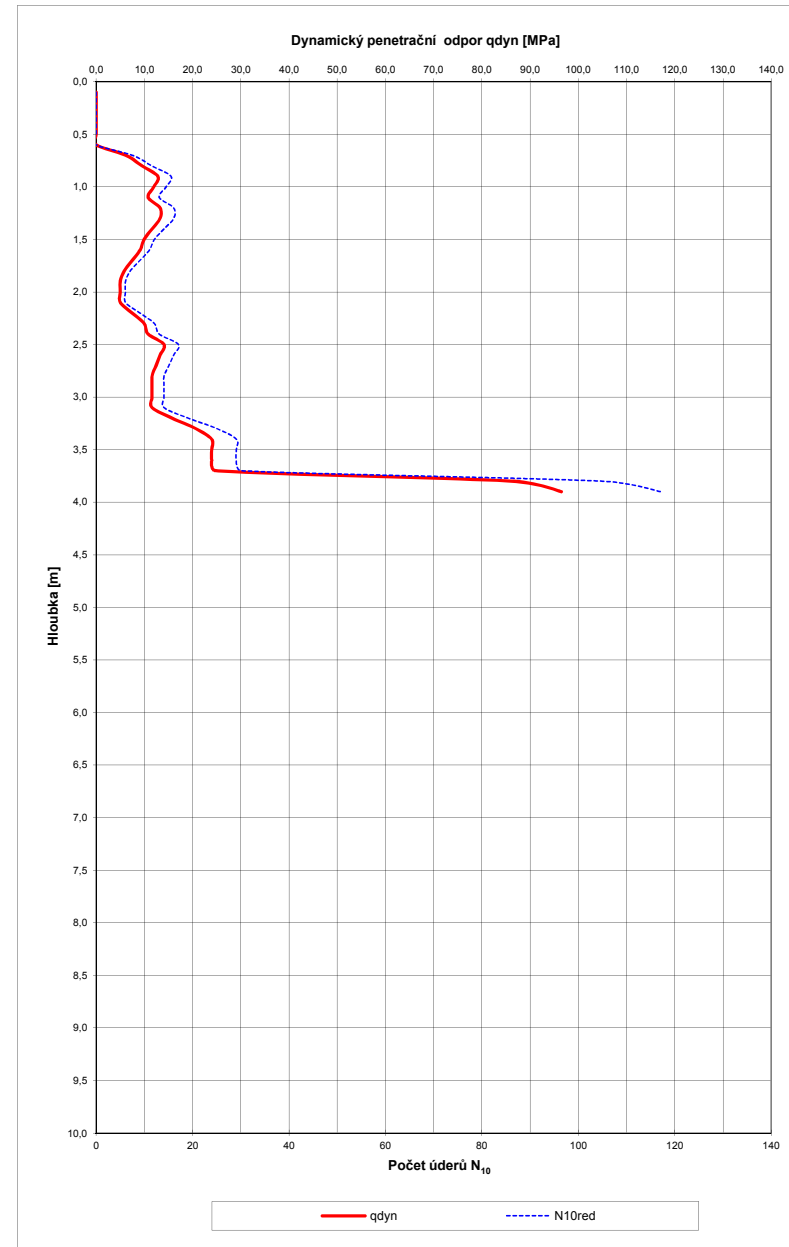
DYNAMICKÁ PENETRAČNÍ ZKOUŠKA

Akce: Týnec nad Labem						Penetrace č.: DP7			
Objekt:						souladnice	x = 1 057 070,16		
Objednatel:							y = 676 988,40		
31.10.2018 Pozn.: staničení 28 m							z = 207,84		
Souprava : SRS M90; typ penetrace - střední; (beran 30 kg/výška pádu 0,50 m/hrot 10 cm ²)						h.p.v.		nebyla zastižena	
Hloubka [m]	N ₁₀	Moment Mv	N _{10,red}	Q _{dyn}	Hloubka [m]	N ₁₀	Moment Mv	N _{10,red}	Q _{dyn}
0,1	0		0	0,00	5,1				
0,2	0		0	0,00	5,2				
0,3	0		0	0,00	5,3				
0,4	0		0	0,00	5,4				
0,5	0		0	0,00	5,5				
0,6	0		0	0,00	5,6				
0,7	10		8	6,20	5,7				
0,8	14	62	12	9,49	5,8				
0,9	18		16	12,79	5,9				
1,0	17		15	11,97	6,0				
1,1	17		13	10,78	6,1				
1,2	20		16	13,25	6,2				
1,3	20		16	13,25	6,3				
1,4	18		14	11,60	6,4				
1,5	16		12	9,96	6,5				
1,6	15		11	9,13	6,6				
1,7	13		9	7,48	6,7				
1,8	11	98	7	5,84	6,8				
1,9	10		6	5,01	6,9				
2,0	10		6	5,01	7,0				
2,1	10		6	5,01	7,1				
2,2	13		9	7,48	7,2				
2,3	16		12	9,96	7,3
