**II/322 Týnec nad Labem,
most ev. č. 322-005 - diagnostika**

**Inženýrskogeologický a geofyzikální průzkum
násypového tělesa v předpolí mostu**

listopad 2018

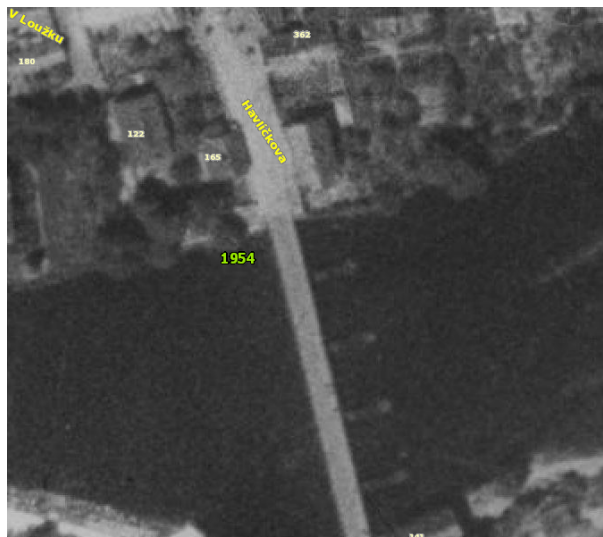
Obr. 4. Letecký měřický snímek z roku 1954.

Podle archivní katastrální mapy z roku 1912 s v místě severní opěry mostu nacházel objekt domu s parcelním číslem 427 (viz obr. 4, 5 a 6). Při podložení této mapy do aktuální situace docházíme k závěru, že dům zasahoval až do staničení cca 6 metrů geofyzikálních řezů (tzn. 6 m od uzávěru mostu). Severním směrem je vzhledem ke kvalitě získaných obrázků situace již méně přehledná. Objekt severně od domu s p. č. 427 je patrný na obr. 4. Tento objekt se sedlovou střechou se štítem přimyká k bývalé cestě (dle obr. 4 z roku 1954). Severní hrana objektu se pozičně shoduje se současnou stavbou s p. č. 362 (obr. 3). Západní hrana objektu se posunula směrem na východ (viz též portál kontaminace.cenia.cz). Jihozápadní roh tohoto objektu při promítnutí historické mapy do současné ortofotomapy se dotýká obrysu současné konstrukce násypu silnice ve vzdálenosti cca 28 metrů od uzávěru mostu.

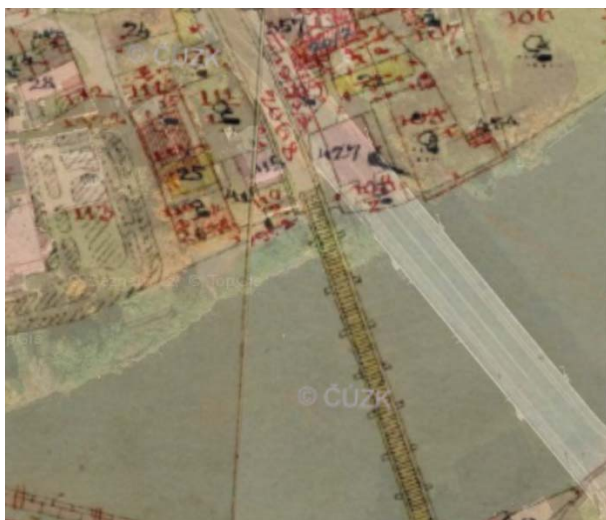
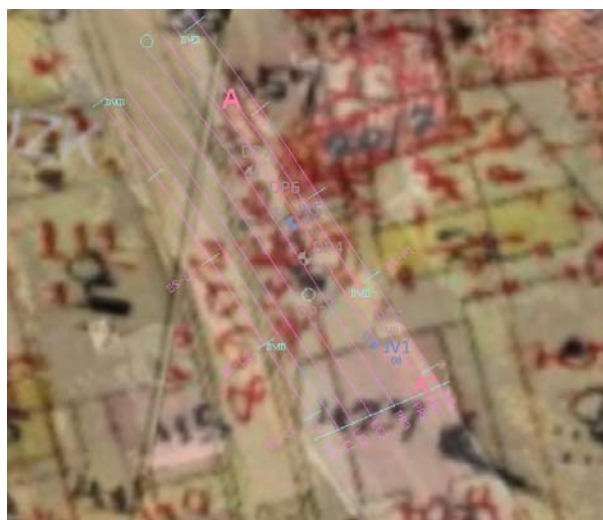
Obr. 5. Výřez z katastrální mapy z r. 1912.

Obr. 6. Zákes průzkumných prací do mapy z r. 1912.

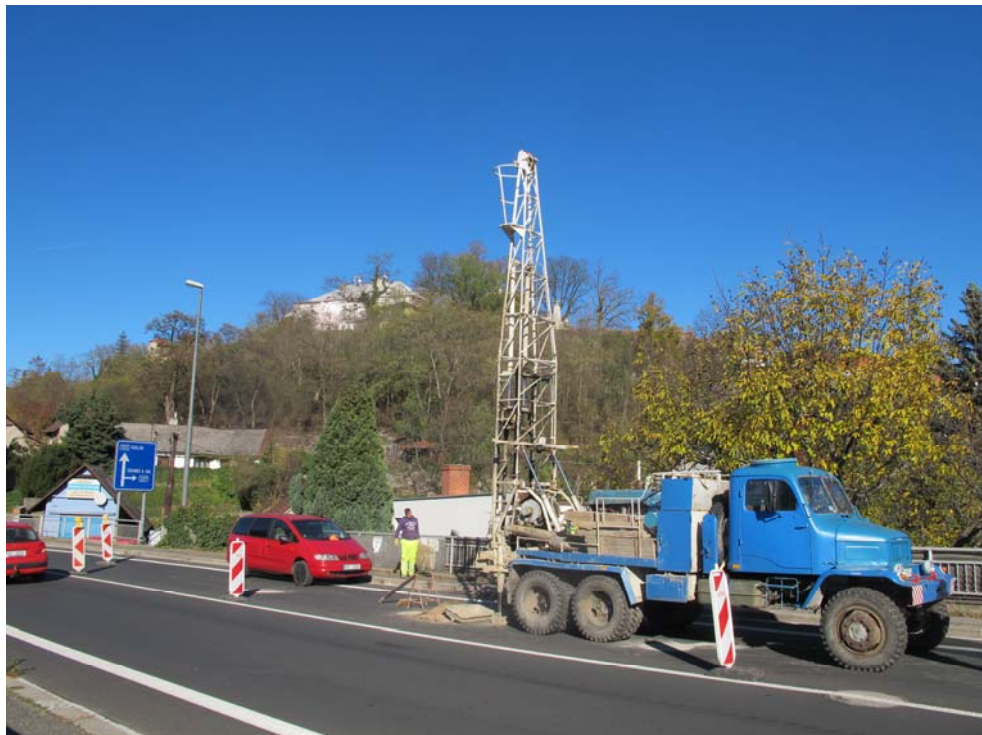
Obr. 7. Provádění vrtu JV5.

Vrtné práce byly provedeny společností GEO Krtek s.r.o. dne 31. října 2018 pod vedením vrtmistra Lípy. Vrtné práce byly provedeny vrtnou soupravou UGB na podvozku V3S. Byly odvrtny 2 inženýrsko-geologické jádrové vrtty o celkové metráži 16 bm. Jejich souřadnice jsou uvedeny v tabulce 1 a poloha zakreslena v situaci v příloze 1.

Úvodní části vrtů byly prováděny jednoduchými jádrováky, osazovanými roubíkovitými korunkami v řezném průměru 220 mm. Směrem do podloží byl následně vrtný průměr snížen na 175 mm. Vrtání bylo prováděno bez výplachu, tj. na sucho, bez pažení.

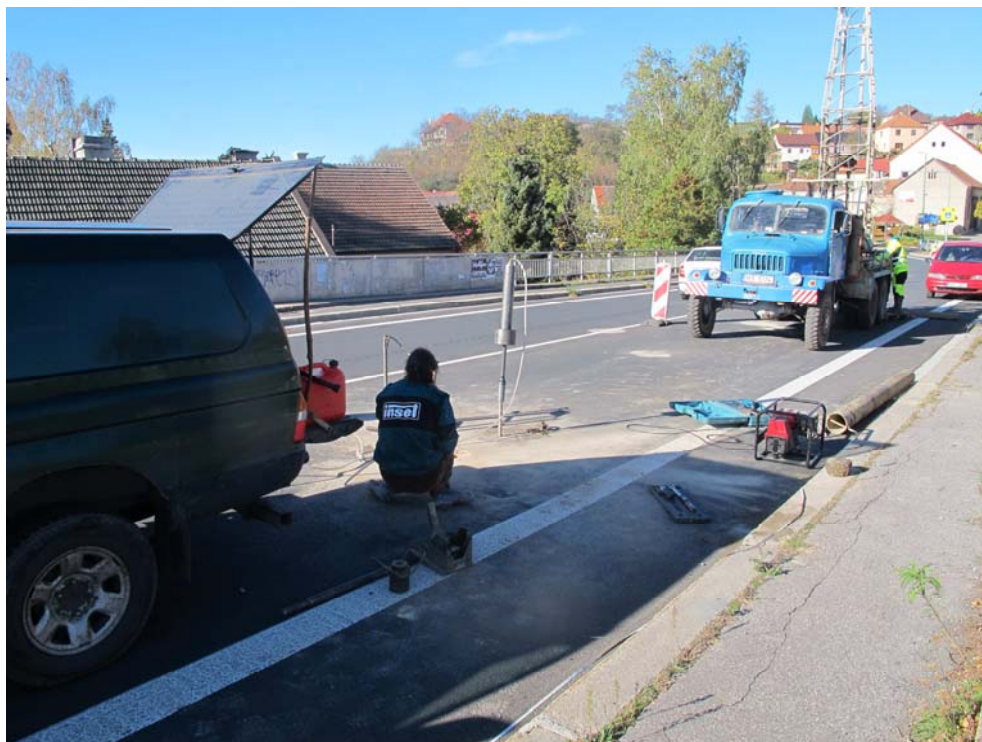
Obr. 8. Provádění dynamické penetrace DP3.

K dynamické penetrační zkoušce byla použita středně těžká dynamická penetrace. Principem dynamického penetračního sondování je zarážení ocelového soutyčí opatřeného normovým hrotem do zeminy beranem konstantní hmotnosti o stálé výšce pádu. Používá se přístrojů a nářadí daných normou ČSN EN ISO 22476-2. Pro typ DPM (Dynamic Probing Medium) se používá ocelového soutyčí o průměru 32 mm, opatřeného normovým hrotem s vrcholovým úhlem 90° o ploše 10 cm² v řezu, beran má konstantní hmotnost 30 kg a konstantní výšku pádu 50 cm. Zjišťuje se počet úderů nutných pro zarážení soutyčí o 10 cm.

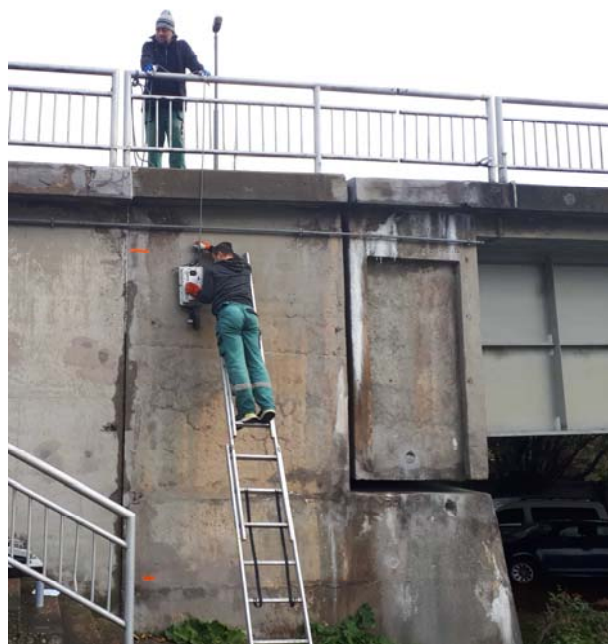
Obr. 11. Ukázka diagnostiky konstrukce v místě dilatační spáry georadarem RAMAC GX s anténním systémem 750MHz.

K měření byl použit švédský GPR systém RAMAC GX s kombinací stíněných antén o střední frekvenci 160 MHz, 450 MHz a 750 MHz. Nastavení měřicí aparatury a přibližný hloubkový dosah pro jednotlivé anténní systémy udává tabulka 4.

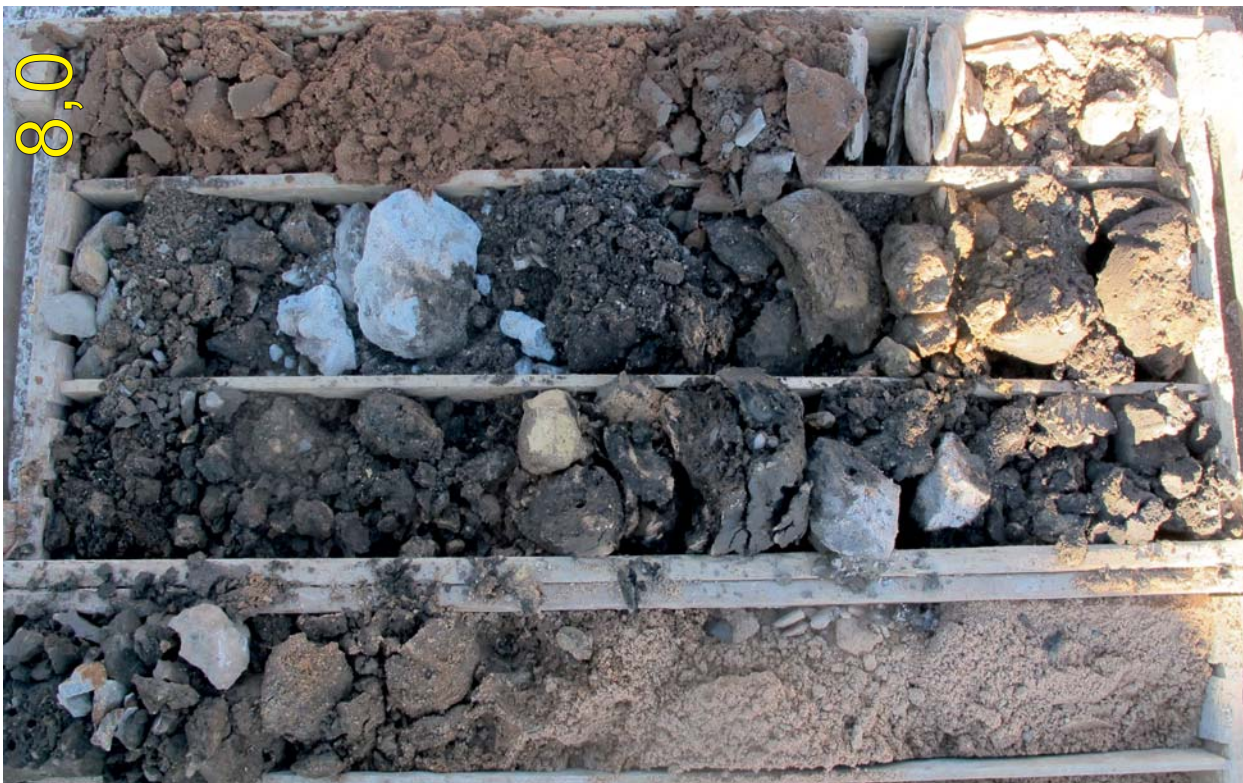
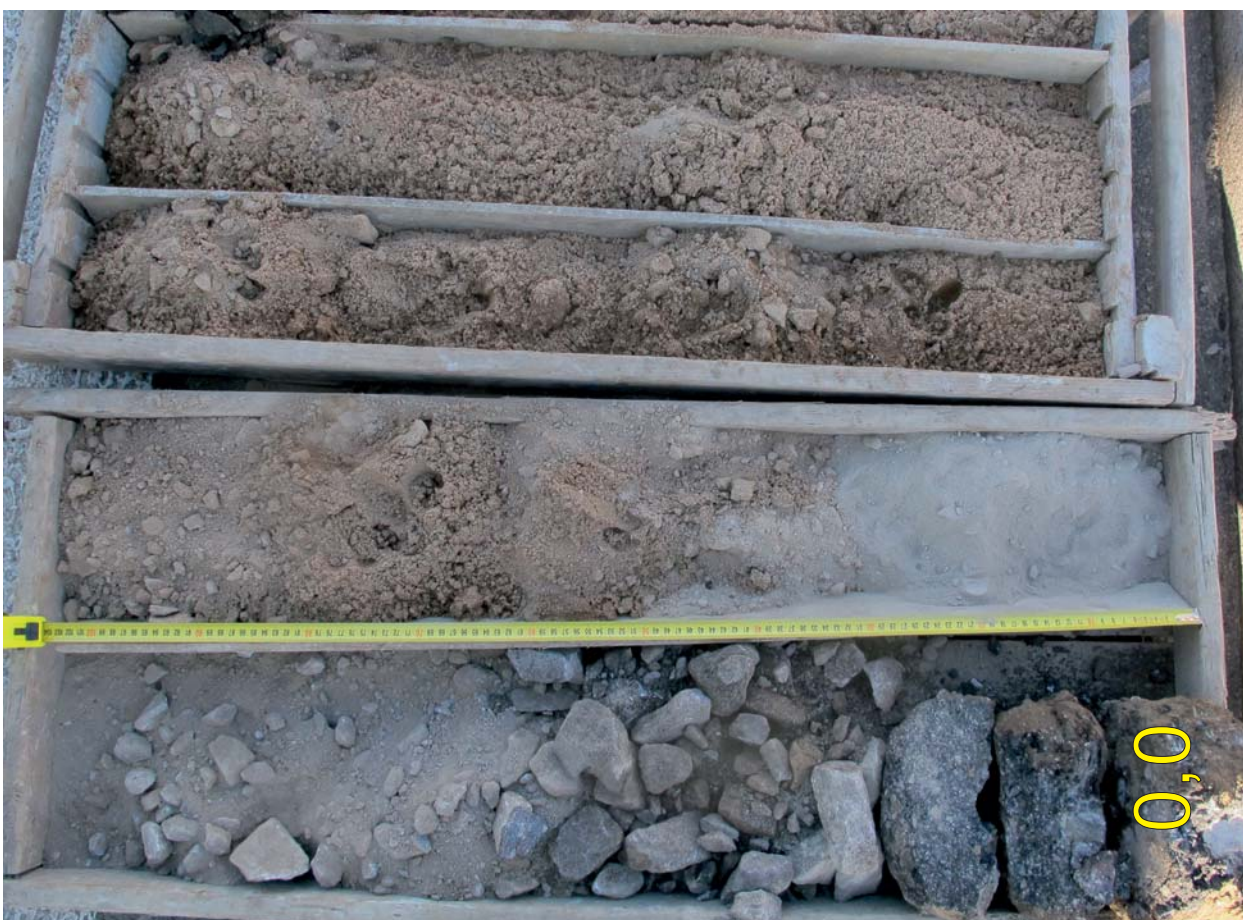
Týnec nad Labem
JV1
0,0 - 8,0 m

Vrtmistr: p. Lípa
 Typ soupravy: UGB 1VS PV3S
 Datum provedení - od: 31.10.2018
 - do: 31.10.2018

Hloubka sondy [m]: 8.00
 Hladina podz. vody: nebyla zastižena
 naražená [m]:
 ustálená [m]:
